## บทที่ 2

#### 2.1 ผลการปฏิบัติตามมาตรการป้องกันและแก้ไขผลกระทบสิ่งแวดล้อม

##### ฉบับประจำเดือนมกราคม – มิถุนายน พ.ศ.2569

โครงการ โรงแรม ภูเก็ต แมริออท รีสอร์ท แอนด์สปา หาดในยาง (ส่วนขยาย) ตั้งอยู่เลขที่ 92 หมู่ 3 บ้านสาคุ หาดในยาง ตำบลสาคุ อำเภอดงใต้ จังหวัดภูเก็ต 83110 ปัจจุบันเปิดดำเนินการภายใต้ชื่อโรงแรม ภูเก็ต แมริออท รีสอร์ท แอนด์สปา หาดในยางบีช โดย บริษัท ทีซีซี ลักซ์ซูรีโอเทลส์ และรีสอร์ท จำกัด ซึ่งเป็นโครงการเป็นโรงแรมประกอบด้วยอาคาร จำนวน 31 อาคารเป็นอาคารห้องพักโรงแรมจำนวน 11 อาคาร อาคารหอพักพนักงาน จำนวน 1 อาคาร อาคารส่วนบริการ จำนวน 8 อาคาร และอาคารบ้านพัก จำนวน 11 อาคาร มีจำนวนห้องพักทั้งสิ้น 183 ห้อง ตั้งอยู่บนเนื้อที่ขนาด 28 ไร่ 20.5 ตารางวา หรือคิดเป็น 44,882.0 ตารางเมตร ทั้งนี้โครงการเข้าข่ายที่จะต้องศึกษาและจัดทำรายงานการวิเคราะห์ผลกระทบสิ่งแวดล้อมซึ่งโครงการได้ดำเนินการจัดทำรายงานฯ ส่งให้ สผ.พิจารณาจนได้รับความเห็นชอบแล้ว ตามหนังสือที่ทส1009.5/10539 ลงวันที่ 26 กันยายน 2557 โดยหนังสือเห็นชอบได้กำหนดมาตรการป้องกันและแก้ไขผลกระทบสิ่งแวดล้อมและมาตรการติดตามตรวจสอบผลกระทบสิ่งแวดล้อม เพื่อเป็นแนวทางให้โครงการปฏิบัติรวมไปถึงเสนอรายงานผลการปฏิบัติตามมาตรการฯ ต่อหน่วยงานอนุญาต และหน่วยงานที่เกี่ยวข้อง รวมทั้งสำนักงานนโยบายและแผนทรัพยากรธรรมชาติและสิ่งแวดล้อม(สผ.) ทุ

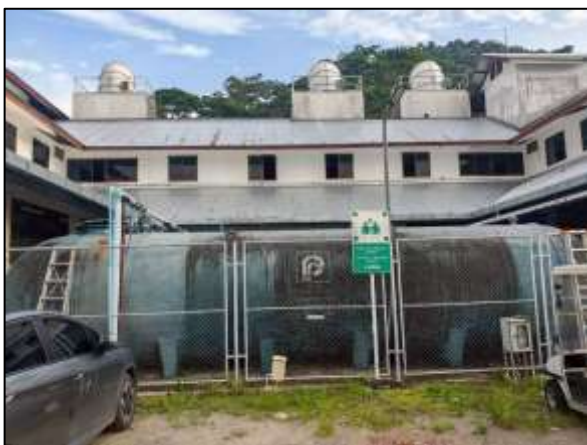
ภาพที่ 2.2-2 จุดรวมพลกรณีเกิดแผ่นดินไหว การเกิดสึนามิ และไฟไหม้

| องค์ประกอบทางสิ่งแวดล้อม<br>และคุณค่าต่างๆ | มาตรการป้องกัน และแก้ไขผลกระทบสิ่งแวดล้อม | รายละเอียดการปฏิบัติตามมาตรการป้องกัน<br>และแก้ไขผลกระทบสิ่งแวดล้อม | ปัญหา อุปสรรคและ<br>แนวทางแก้ไข | หลักฐานและ<br>เอกสารประกอบ |
|---|---|---|---|---|
| | 2. จัดให้มีจุดรวมพล 233 ตร.ม บริเวณติดกับทางออกของโครงการสูง<br>จากระดับน้ำทะเลปานกลาง 16.50 ม.ซึ่งปลอดภัยจากสึนามิ | โครงการจัดให้มีจุดรวมพลเบื้องต้นจำนวน 2 จุดโดย<br>เปลี่ยนจุดมาอยู่บริเวณหน้าประตูทางเข้า 1 จุด และ<br>บริเวณบ่อเก็บน้ำใช้ของโครงการ เพิ่มอีก 1 จุด | - | ภาพที่ 2.2-2 |

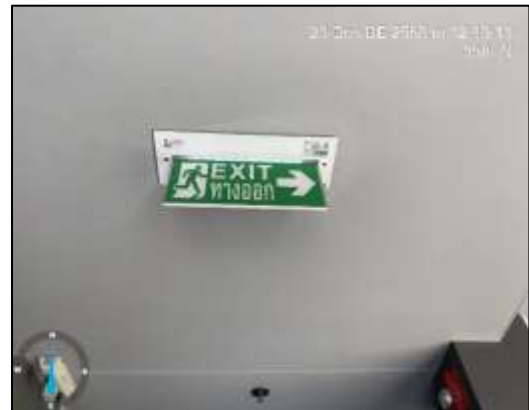
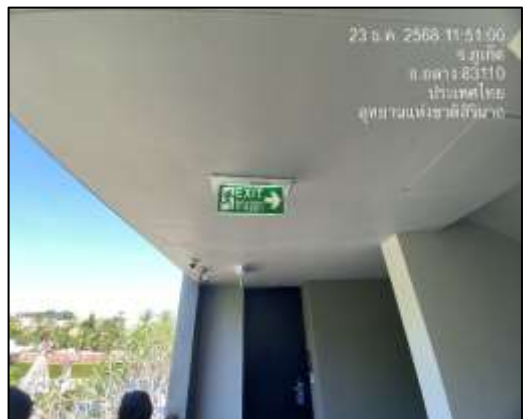
ภาพที่ 2.2-3 ผังเส้นทางหนีภัยภายในอาคารและป้ายบอกเส้นทางไปยังจุดรวมพล

| องค์ประกอบทางสิ่งแวดล้อม<br>และคุณค่าต่างๆ | มาตรการป้องกัน และแก้ไขผลกระทบสิ่งแวดล้อม | รายละเอียดการปฏิบัติตามมาตรการป้องกัน<br>และแก้ไขผลกระทบสิ่งแวดล้อม | ปัญหา อุปสรรคและ<br>แนวทางแก้ไข | หลักฐานและ<br>เอกสารประกอบ |
|---|---|---|---|---|
| | 3. จัดให้มีแผนผังเส้นทางอพยพหนีภัยไปยังจุดรวมพลและยังพื้นที่หนี<br>ภัยบริเวณชั้นหลังคาของอาคาร H3 และH4 ติดไว้ในบริเวณทางเดิน<br>ในอาคาร | ภายในห้องพักโครงการติดตั้งแผนผังเส้นทางหนีภัยไป<br>ยังจุดรวมพล เพียงแห่งเดียวเท่านั้นเพื่อป้องกันการ<br>สับสนของผู้เข้ามาใช้บริการ | - | ภาพที่ 2.2-3 |
| | 4. จัดเส้นทางหนีภัยโดยมีป้ายบอกเป็นระยะไว้ภายในบริเวณโครงการ<br>เมื่อเกิดเหตุภัยพิบัติขึ้น ผู้อาศัยในพื้นที่โครงการก็สามารถอพยพไป<br>ยังจุดปลอดภัยได้อย่างรวดเร็ว และไม่เกิดการขุมน | โครงการจัดให้มีป้ายบอกทางหนีภัยไปยังจุดรวมพล<br>เป็นระยะๆ | - | ภาพที่ 2.2-3 |

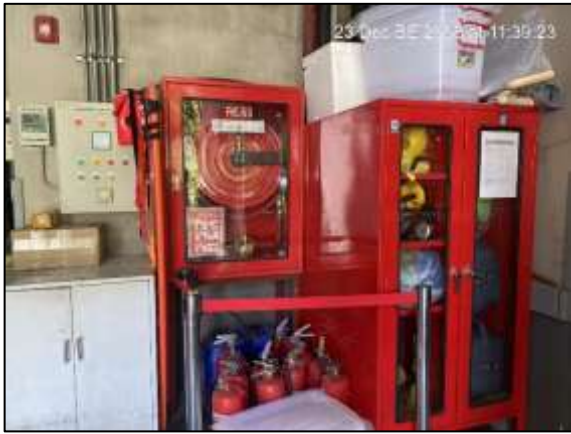
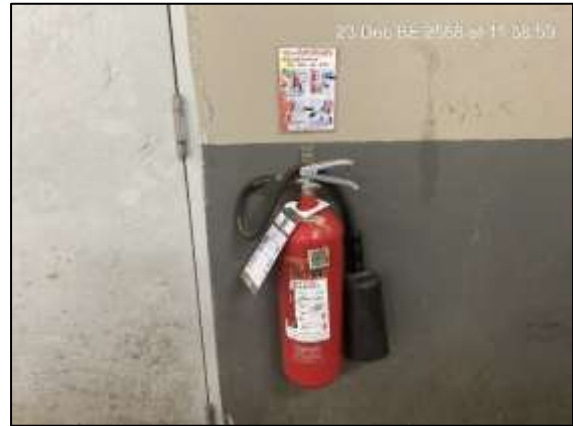
ภาพที่ 2.2-4 ห้องควบคุมติดตามข่าวสาร พร้อมอุปกรณ์ช่วยเหลือฉุกเฉินเบื้องต้น และวิทยุขอความช่วยเหลือ

| องค์ประกอบทางสิ่งแวดล้อม<br>และคุณค่าต่างๆ | มาตรการป้องกัน และแก้ไขผลกระทบสิ่งแวดล้อม | รายละเอียดการปฏิบัติตามมาตรการป้องกัน<br>และแก้ไขผลกระทบสิ่งแวดล้อม | ปัญหา อุปสรรคและ<br>แนวทางแก้ไข | หลักฐานและ<br>เอกสารประกอบ |
|---|---|---|---|---|
| | 5. เตรียมพร้อมประสานงานกับหน่วยงานที่รับผิดชอบอาจเกิดกรณี<br>พิบัติภัย ได้แก่ หน่วยงานบรรเทาสาธารณภัย เพื่อให้ความ<br>ช่วยเหลือผู้อยู่อาศัยในการอพยพออกจากอาคารได้ท่วงที | โครงการจัดให้มีเจ้าหน้าที่คอยติดตามข่าวสารการเกิด<br>เหตุการณ์จะประสานงานไปยังหน่วยบรรเทาสาธารณ<br>ภัยให้เข้ามาช่วยเหลือ | - | ภาพที่ 2.2-4 |

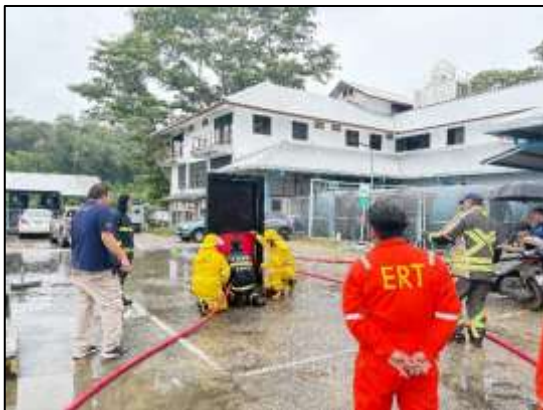
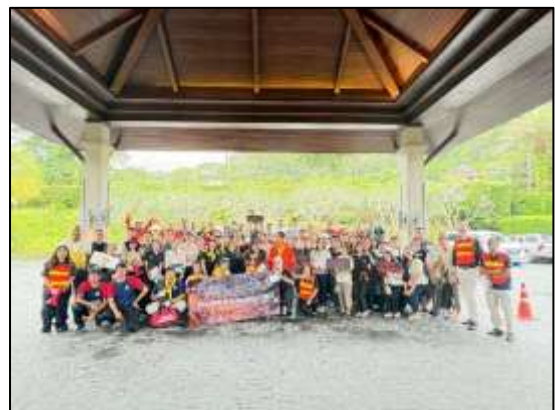
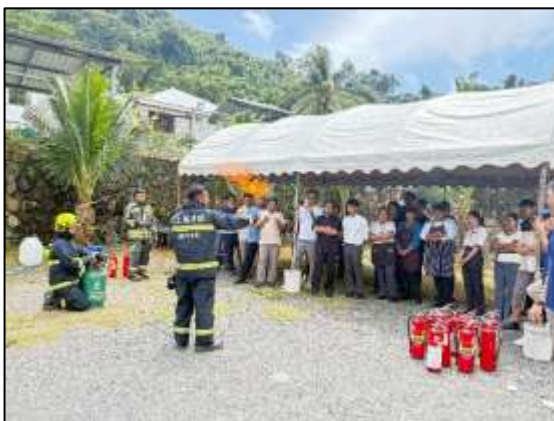
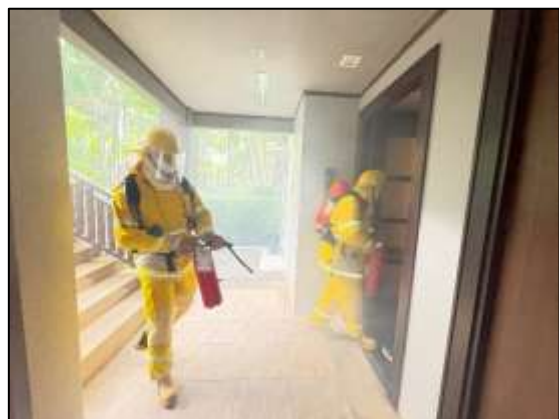
ภาพที่ 2.2-5 ซ้อมดับเพลิงและอพยพหนีไฟ ประจำปี 2568

| องค์ประกอบทางสิ่งแวดล้อม<br>และคุณค่าต่างๆ | มาตรการป้องกัน และแก้ไขผลกระทบสิ่งแวดล้อม | รายละเอียดการปฏิบัติตามมาตรการป้องกัน<br>และแก้ไขผลกระทบสิ่งแวดล้อม | ปัญหา อุปสรรค<br>และแนวทางแก้ไข | หลักฐานและ<br>เอกสารประกอบ |
|---|---|---|---|---|
| | 9. จัดให้มีการซ้อมอพยพหนีภัยของผู้ที่พักอาศัยและพนักงานใน<br>โครงการ ทางจังหวัดมีการฝึกซ้อมอพยพหนีภัย พนักงานของ<br>โครงการจะต้องเข้าร่วมการฝึกดังกล่าวด้วย เพื่อให้เกิดความ<br>เข้าใจและปฏิบัติได้ถูกต้องเมื่อเกิดเหตุการณ์จริงขึ้น โดย<br>กำหนดให้ใช้แผน | โครงการจัดให้มีการซ้อมอพยพให้แก่ผู้พักอาศัยและ<br>พนักงาน โดยทำการซ้อมพร้อมกับการซ้อมอพยพหนีไฟ<br>โดยทำการซ้อมแบบเต็มรูปแบบปีละ 1 ครั้ง | - | ภาพที่ 2.2-5 |

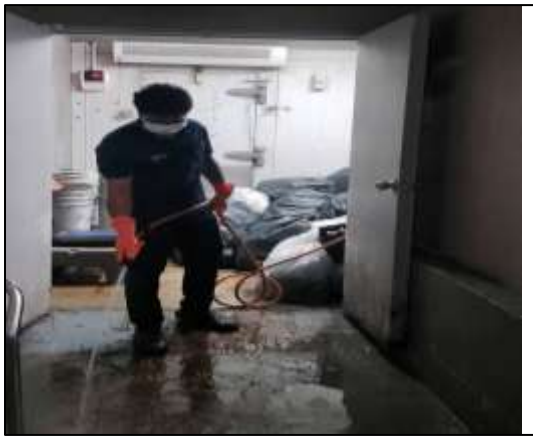
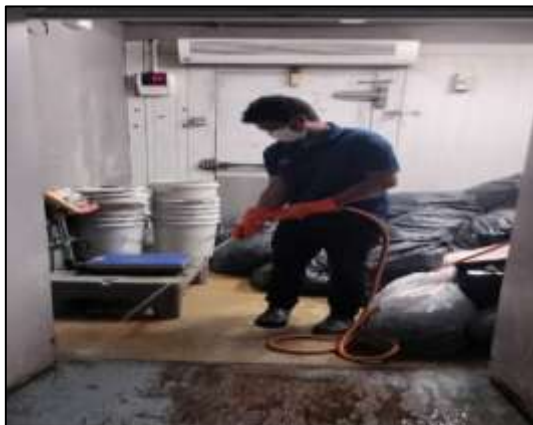
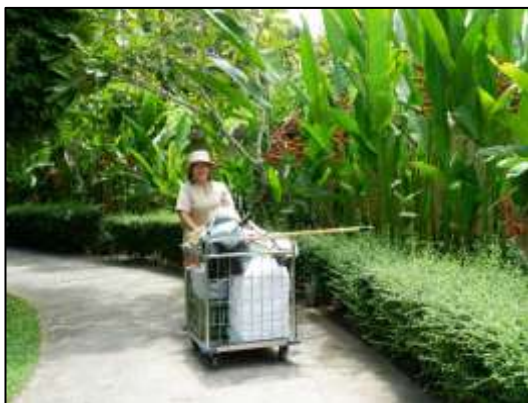
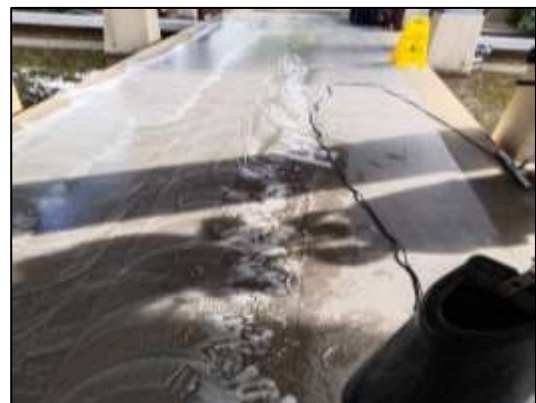
ภาพที่ 2-2-8 เจ้าหน้าที่ทำความสะอาดถนนภายในโครงการ

| องค์ประกอบทางสิ่งแวดล้อม<br>และคุณค่าต่างๆ | มาตรการป้องกัน และแก้ไขผลกระทบสิ่งแวดล้อม | รายละเอียดการปฏิบัติตามมาตรการป้องกัน และ<br>แก้ไขผลกระทบสิ่งแวดล้อม | ปัญหา อุปสรรค<br>และการแก้ไข | หลักฐานและ<br>เอกสารประกอบ |
|---|---|---|---|---|
| | 4. ทำความสะอาดถนนภายในโครงการโดยการล้างถนนเป็นประจำเพื่อ<br>ป้องกันการฟุ้งกระจายของฝุ่นบริเวณผิวถนน | โครงการให้แม่บ้านดูแลทำความสะอาดพื้นถนนเป็น<br>ประจำ | - | ภาพที่ 2.2-8 |

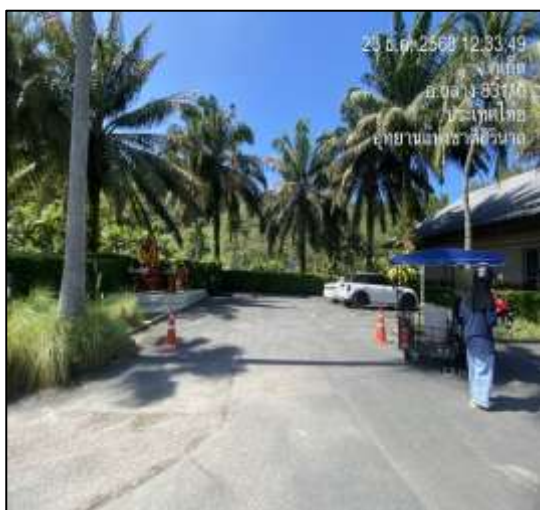
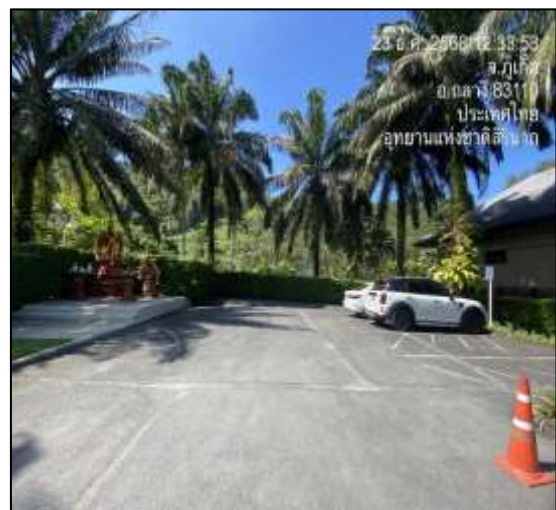
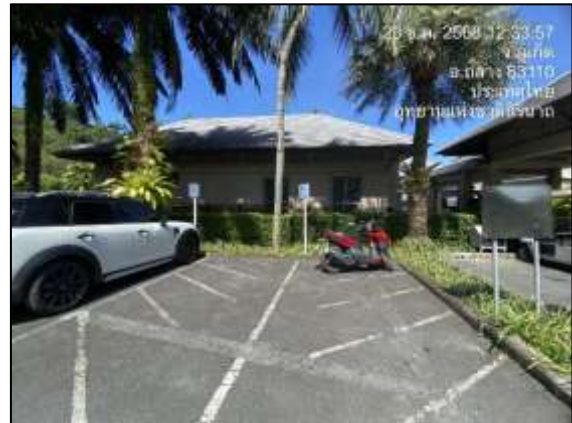
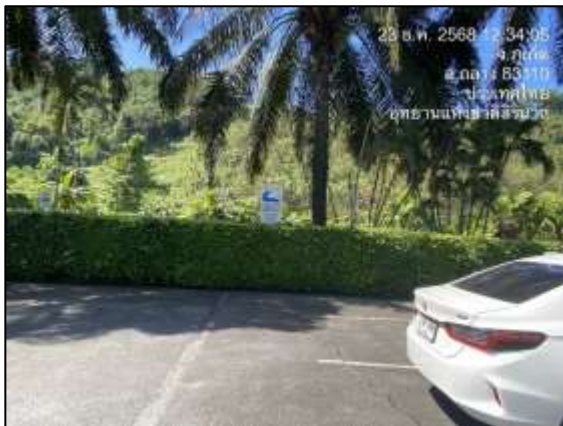
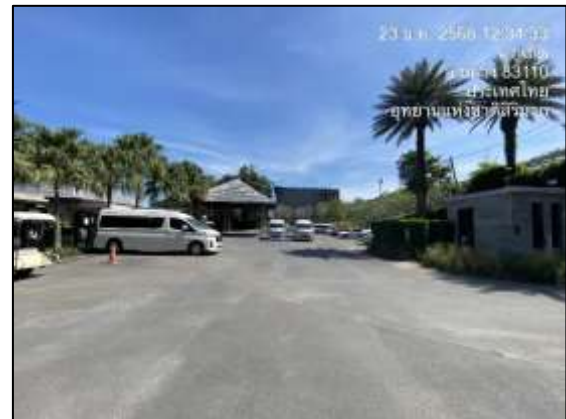
ภาพที่ 2.2-13 ที่จอดรถภายในโครงการ

| องค์ประกอบทางสิ่งแวดล้อม<br>และคุณค่าต่างๆ | มาตรการป้องกัน และแก้ไขผลกระทบสิ่งแวดล้อม | รายละเอียดการปฏิบัติตามมาตรการป้องกัน<br>และแก้ไขผลกระทบสิ่งแวดล้อม | ปัญหา อุปสรรค<br>และการแก้ไข | หลักฐานและ<br>เอกสารประกอบ |
|---|---|---|---|---|
| 3.2 การคมนาคมขนส่ง (ต่อ) | 4. โครงการจัดให้มีที่จอดรถยนต์ของโครงการทั้งสิ้นจำนวน 34 คัน (ที่จอดรถคนพิการ จำนวน 2 คัน และที่จอดรถบัส จำนวน 2คัน) เป็นที่จอดรถยนต์ภายนอกอาคารทั้งหมดซึ่งลักษณะที่กับแนวทางเดินรถโดยที่จอดรถยนต์มีขนาดความกว้าง 2.4 เมตร และความยาว 5.0 เมตร หาที่จอดรถยนต์แบบขนานกับแนวทางรถมีขนาดความกว้าง 2.4 เมตร และความยาว 6.0 เมตร และจัดให้มีพื้นที่ว่างข้างที่จอดรถกว้าง 1.0 เมตร ซึ่งเป็นไปตามประกาศกระทรวงฉบับที่ 7 (พ.ศ. 2517) และฉบับที่ 64 (พ.ศ.2555) ร้านเพียงพอต่อผู้พักอาศัยและการใช้บริการต่าง ๆ เพื่อเป็นการป้องกันไม่อาศัยในโครงการจอดกีดขวางทางจราจร | โครงการจัดให้มีที่จอดรถสำหรับนักท่องเที่ยว จำนวน 34 คัน โดยเป็นที่จอดรถคนพิการ 2 คัน และที่จอดรถบัส 2 คันโดยมีการติดป้ายชัดเจน | - | ภาพที่ 2.2-13 |
| | 5. ห้ามจอดรถทุกชนิดบริเวณทางเข้าออกโครงการบนถนนสาธารณะและบริเวณไหล่ทางหน้าโครงการ | โครงการห้ามไม่ให้จอดรถทุกชนิดบริเวณทางเข้าออกโครงการบนถนนสาธารณะและบริเวณไหล่ทางหน้าโครงการ | - | ภาพที่ 2.2-13 |
| | 6. จัดให้มีระบบการจราจรที่ปลอดภัยโดยติดป้ายแสดงทิศทางการเดินรถเข้า-ออกภายในพื้นที่ | โครงการจัดให้มีเจ้าหน้าที่ คอยบอกเส้นทางการเดินรถโดยยึดประเทศไทย คือ ขับรถชิดเลนส์ซ้ายมือ | - | ภาพที่ 2.2-13 |
| | 7. ติดป้ายจำกัดความเร็วภายในพื้นที่โครงการ | โครงการมีการติดป้ายจำกัดความเร็วภายในโครงการและให้เจ้าหน้าที่คอยควบคุมไม่ให้รถวิ่งเร็ว | - | ภาพที่ 2.2-13 |

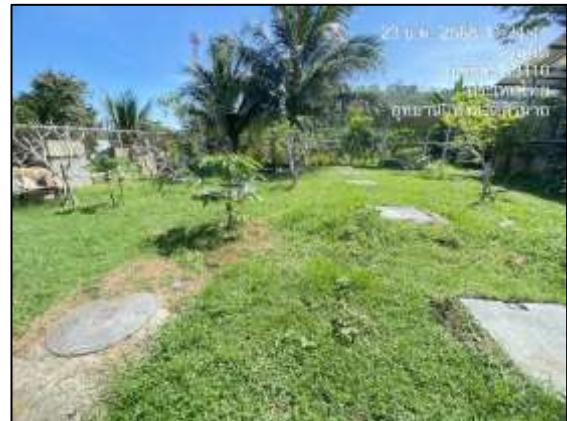
ภาพที่ 2.2-18 บ่อหน่วยน้ำ และปั๊มสูบน้ำของโครงการ

| องค์ประกอบทางสิ่งแวดล้อม<br>และคุณค่าต่างๆ | มาตรการป้องกัน และแก้ไขผลกระทบสิ่งแวดล้อม | รายละเอียดการปฏิบัติตามมาตรการป้องกัน<br>และแก้ไขผลกระทบสิ่งแวดล้อม | ปัญหา อุปสรรค<br>และการแก้ไข | หลักฐานและ<br>เอกสารประกอบ |
|---|---|---|---|---|
| 3.4 การระบายน้ำและป้องกัน<br>น้ำท่วม | 1. ออกแบบให้มีการท่อน้ำไว้ 2 โซน วันที่ 1 จัดให้มีบ่อท่อน้ำปริมาตร<br>400 ลูกบาศก์เมตร จำนวน1 บ่อ และส่วนที่ 2 ปริมาตร 200 ลูกบาศก์<br>เมตร จำนวน 1 บ่อ ห้องน้ำฝนส่วนเกินออกนอกพื้นที่โครงการในอัตรา<br>0.52 ลบ.ม./วินาที และ 0.25 ลบ.ม./วินาที ตามลำดับ | - โครงการจัดให้มีบ่อท่อน้ำจำนวน 2 บ่อ และ<br>จัดให้มีเครื่องตัวตามที่กำหนด<br>- โดยปัจจุบัน จะสูบน้ำจากโซน 2 มาไว้โซนและ<br>นำน้ำที่ผสมกับน้ำกลับโปรดน้ตันไม้ ในฤดูแล้ง | - | ภาพที่ 2.2-19 |
| | 2. จะให้มีเครื่องสูบน้ำจำนวน 2 เครื่อง ทำงานสลับกันมีอัตราสูบน้ำ 6.60<br>ลบ.ม./นาที่/เครื่อง ของโซนที่ 1 และจัดให้มีเครื่องสูบน้ำจำนวน 2 เครื่อง<br>สลับกันทำงานมีอัตราการสูบน้ำ 3.0 ลบ.ม./นาที่/เครื่อง ของโซนที่ 2 ซึ่ง<br>น้อยกว่าอัตราการระบายน้ำก่อนมีโครงการ | - โครงการจัดให้มีบ่อท่อน้ำจำนวน 2 บ่อ และ<br>จัดให้มีเครื่องตัวตามที่กำหนด | - | ภาพที่ 2.2-19 |

| องค์ประกอบทางสิ่งแวดล้อม<br>และคุณค่าต่างๆ | มาตรการป้องกัน และแก้ไขผลกระทบสิ่งแวดล้อม | รายละเอียดการปฏิบัติตามมาตรการป้องกัน<br>และแก้ไขผลกระทบสิ่งแวดล้อม | ปัญหา อุปสรรค<br>และการแก้ไข | หลักฐานและ<br>เอกสารประกอบ |
|---|---|---|---|---|
| | 4. ขุดลอกตะกอนในท่อระบายน้ำทั้งส่วนเดิมและส่วนขยายบ่อกักน้ำ<br>อย่างสม่ำเสมอเพื่อให้การระบายน้ำในพื้นที่โครงการมีประสิทธิภาพ<br>ตลอดเวลา | - โครงการมีการตรวจสอบท่อระบายน้ำเป็นประจำหาก<br>พบว่าเริ่มต้นการขุดลอก หรือมีการชำรุดจะดำเนินการ<br>ซ่อมแซมทันที | - | ภาพที่ 2.2-19 |
| | 6. จัดเจ้าหน้าที่คอยตรวจสอบดูแลระบบ ระบายน้ำของโครงการ<br>โดยเฉพาะช่วงฤดูฝนหากพบว่าชำรุดต้องรีบแก้ไขทันที | โครงการมีการตรวจสอบท่อระบายน้ำเป็นประจำหาก<br>พบว่าเริ่มต้นขึ้นจะทำการขุดลอกหรือซ่อมแซมทันที | - | ภาพที่ 2.2-19 |
