## บทที่ 2

### ผลการดำเนินการตามมาตรการป้องกันและแก้ไขผลกระทบสิ่งแวดล้อม

โครงการโรงแรมบันยันทรี กระบี่ (ทับแขก) ตั้งอยู่เลขที่ 279 หมู่ที่ 3 ตำบลหนองทะเล อำเภอเมืองกระบี่ จังหวัดกระบี่ ปัจจุบันเปิดดำเนินการภายใต้ชื่อโรงแรมบันยันทรี กระบี่ โดยบริษัท อันตามัน รีสอร์ท แอสเสท จำกัด โครงการเป็นโครงการประกอบกิจการประเภทโรงแรม ประกอบด้วยอาคารทั้งสิ้น จำนวน 25 อาคาร มีห้องพักรวม ทั้งสิ้น 72 ห้องพัก (81 ห้องนอน) แบ่งเป็นอาคารห้องพัก 13 อาคาร และอาคารส่วนบริการ 12 อาคาร ตั้งอยู่บน ขนาดที่ดิน 26-0-90.1 ไร่ หรือ 41,960.40 ตารางเมตรทั้งนี้ โครงการเข้าข่ายที่จะต้องศึกษาและจัดทำรายงานการวิเคราะห์ผลกระทบสิ่งแวดล้อม ซึ่งโครงการได้ดำเนินการจัดทำรายงานฯ ส่งให้ สผ. พิจารณาจนได้รับความเห็นชอบ แล้วตาม หนังสือที่ ทส 1009.5/5261 ลงวันที่ 1 พฤษภาคม 2560 โดย หนังสือเห็นชอบได้กำหนดมาตรการป้องกัน และแก้ไขผลกระทบสิ่งแวดล้อมและมาตรการติดตามตรวจสอบผลกระทบสิ่งแวดล้อม เพื่อเป็นแนวทางให้โครงการปฏิบัติรวมไปถึงเสนอรายงานผลการปฏิบัติตามมาตรการฯ ต่อหน่วยงานอนุญาต และหน่วยงานที่เกี่ยวข้อง รวมทั้ง สำนักงานนโยบายและแผนทรัพยากรธรรมชาติและสิ่งแวดล้อม (สผ.) ทุก 6 เดือนนั้น

ตารางที่ 2-1 สรุปผลการปฏิบัติตามมาตรการป้องกันและแก้ไขผลกระทบสิ่งแวดล้อม(ระยะดำเนินการ) โครงการโรงแรมบันยันทรี กระบี่ (ทับแขก)

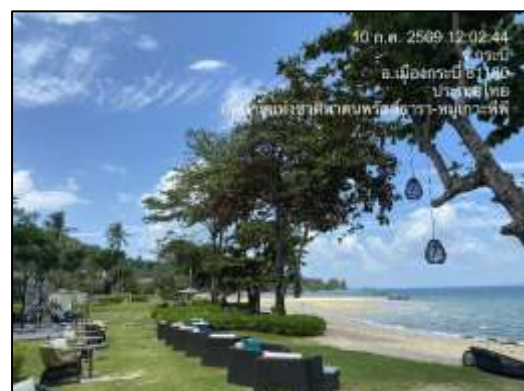
| องค์กรกอบทาง<br>สิ่งแวดล้อมและ<br>คุณค่าต่างๆ | มาตรการป้องกันและแก้ไขผลกระทบสิ่งแวดล้อม | รายละเอียดการปฏิบัติตามมาตรการ“✓” ดำเนินการแล้ว<br>“O” ดำเนินการไม่ครบถ้วน“●”อยู่ระหว่างดำเนินการ | ปัญหาอุปสรรค/<br>แนวทางแก้ไข | เอกสารอ้างอิง |
|---|---|---|---|---|
| 1.2 ทรัพยากรดินและ<br>การเกิดดินถล่ม | 1. จัดให้มีพื้นที่สีเขียว ร้อยละ 57.96 โดยการปลูกหญ้าไม้พุ่ม<br>และไม้ยืนต้นปกคลุมดินในพื้นที่โครงการ | ✓ | โครงการจัดให้มีพื้นที่สีเขียวโดยการปลูกหญ้าไม้พุ่ม และ<br>ไม้ยืนต้นปกคลุมดินในพื้นที่โครงการ | ปฏิบัติตามมาตรการ<br>ภาพที่ 2-1 พื้นที่สีเขียว<br>ภายในโครงการ |

| องค์กรกอบทาง<br>สิ่งแวดล้อมและ<br>คุณค่าต่างๆ | มาตรการป้องกันและแก้ไขผลกระทบสิ่งแวดล้อม | รายละเอียดการปฏิบัติตามมาตรการ“✓” ดำเนินการแล้ว<br>“O” ดำเนินการไม่ครบถ้วน“๑”อยู่ระหว่างดำเนินการ | ปัญหาอุปสรรค/<br>แนวทางแก้ไข | เอกสารอ้างอิง |
|---|---|---|---|---|
| | 5. โครงการจัดให้มีพื้นที่สีเขียวคลุมดิน 24,322 ตร.ม. หรือประมาณร้อยละ 57.96 ของพื้นที่โครงการ | ✓ โครงการจัดให้มีพื้นที่สีเขียวโดยการปลูกหญ้าไม้พุ่ม และไม้ยืนต้นปกคลุมดินในพื้นที่โครงการ | ปฏิบัติตามมาตรการ | ภาพที่ 2-1 พื้นที่สีเขียวภายในโครงการ |

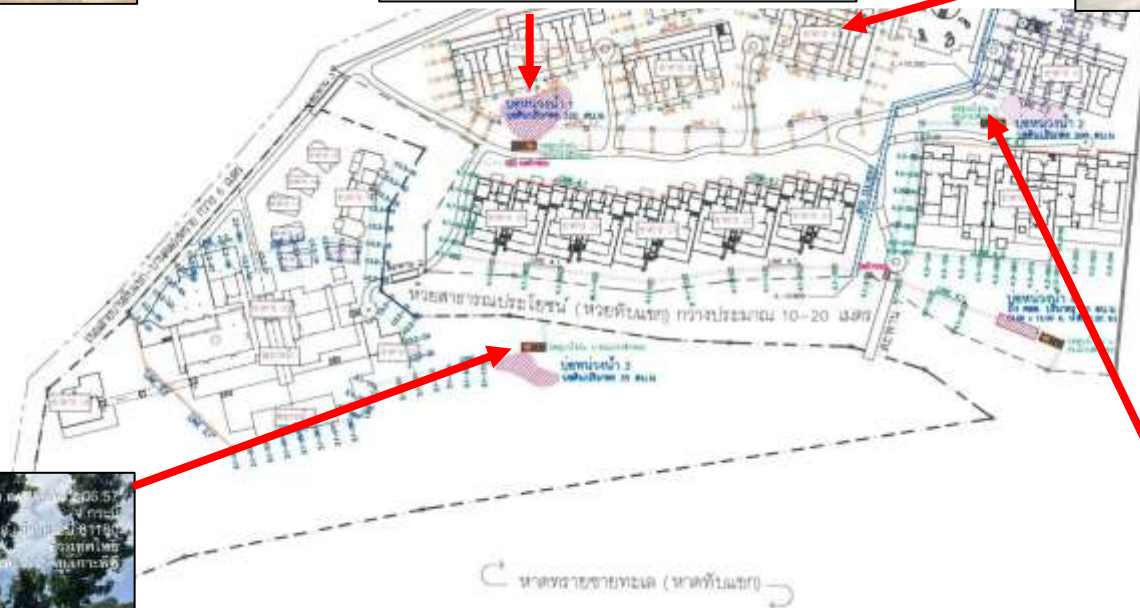
ภาพที่ 2-1 ระบายน้ำฝนของโครงการ

| องค์กรกอบทาง<br>สิ่งแวดล้อมและ<br>คุณค่าต่างๆ | มาตรการป้องกันและแก้ไขผลกระทบสิ่งแวดล้อม | รายละเอียดการปฏิบัติตามมาตรการ“✓” ดำเนินการแล้ว<br>“O” ดำเนินการไม่ครบถ้วน“●”อยู่ระหว่างดำเนินการ | ปัญหาอุปสรรค/<br>แนวทางแก้ไข | เอกสารอ้างอิง |
|---|---|---|---|---|
| | 2. จัดให้มีท่อระบายน้ำเส้นผ่านศูนย์กลาง 0.40 ม. และ 0.60<br>ม. และวางระบายน้ำรูปตัว Y ความกว้าง 0.30 ม. ที่มีบ่อพักน้ำ<br>เป็นระยะอยู่โดยรอบพื้นที่โครงการ โดยอาศัยแรงโน้มถ่วงของโลก (Gravity) ลงสู่บ่อท่อน้ำ จากนั้นน้ำจะไหลผ่านตะแกรง<br>ดักขยะเข้า สู่อบสูบน้ำก่อนสูบลงสู่ห้วยสาธารณะประโยชน์<br>(ห้วยทับแขก) ต่อไป | ✓ | โครงการจัดให้มีท่อระบายน้ำและบ่อพักน้ำเป็นระยะ<br>เพื่อไหลลงสู่บ่อท่อน้ำภายในโครงการ ก่อนปล่อยลงสู่<br>ห้วยทับแขกต่อไป | ปฏิบัติตามมาตรการ<br>ภาพที่ 2-2 ระบายน้ำฝน<br>ของโครงการในปัจจุบัน |

| องค์กรกอบทาง<br>สิ่งแวดล้อมและ<br>คุณค่าต่างๆ | มาตรการป้องกันและแก้ไขผลกระทบสิ่งแวดล้อม | รายละเอียดการปฏิบัติตามมาตรการ“✓” ดำเนินการแล้ว<br>“O” ดำเนินการไม่ครบถ้วน“๑”อยู่ระหว่างดำเนินการ | ปัญหาอุปสรรค/<br>แนวทางแก้ไข | เอกสารอ้างอิง |
|---|---|---|---|---|
| 2.2 นิเวศวิทยาทาง<br>น้ำ | 3. โครงการออกแบบให้มีท่อระบายน้ำเส้นผ่านศูนย์กลาง 0.4 ม.และ 0.6 ม. และวางระบายน้ำรูปตัวยู ความกว้าง 0.3 ม. ที่มีบ่อบักน้ำเป็นระยะอยู่โดยรอบพื้นที่โครงการ โดยอาศัยแรงโน้มถ่วงของโลก (Gravity) | ✓ โครงการจัดให้มีท่อระบายน้ำและบ่อบักน้ำเป็นระยะเพื่อไหลลงสู่บ่อบักน้ำภายในโครงการก่อนปล่อยลงสู่ห้วยทับแขกต่อไป | ปฏิบัติตามมาตรการ | ภาพที่ 2-2 ระบายน้ำฝนของโครงการในปัจจุบัน |
| | 4. จัดให้มีการทรวน้ำภายในบ่อบักน้ำ จำนวน 4 บ่อโดยบ่อที่ 1 มีปริมาตร 320 ลบ.ม. บ่อที่ 2 มีปริมาตร 200 ลบ.ม. บ่อที่ 3 มีปริมาตร 35 ลบ.ม. บ่อที่ 4 ปริมาตร 40 ลบ.ม. โดยจัดให้มีเครื่องสูบน้ำเพื่อควบคุมอัตราการระบายน้ำไม่ให้มีค่าเกินอัตราการระบายน้ำ ก่อนการพัฒนาโครงการ | ✓ โครงการจัดให้มีบ่อบักน้ำจำนวน 4 บ่อ และจัดให้มีท่อระบายน้ำออกให้มีค่าเกินอัตราการระบายน้ำก่อนการพัฒนาโครงการ | ปฏิบัติตามมาตรการ | ภาพที่ 2-2 ระบายน้ำฝนของโครงการในปัจจุบัน |

วางระบายนํ้า

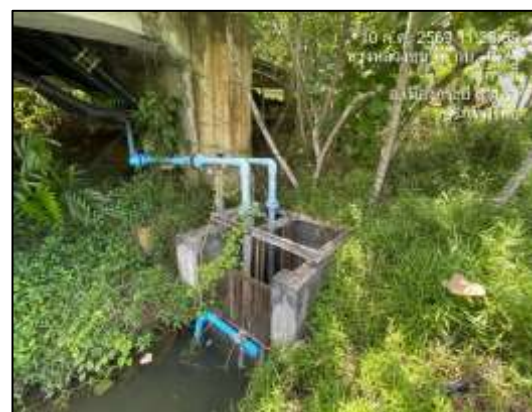
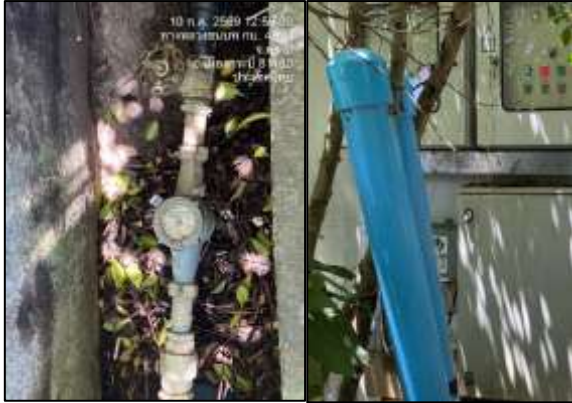
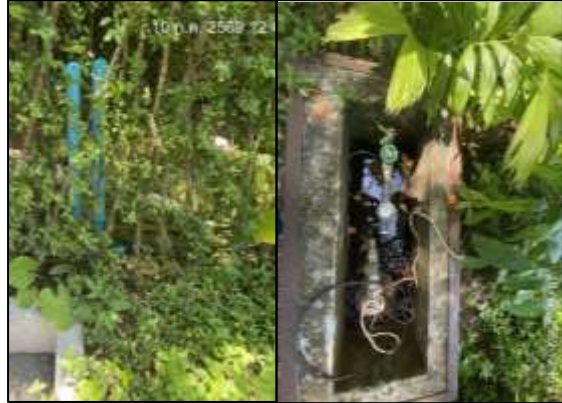
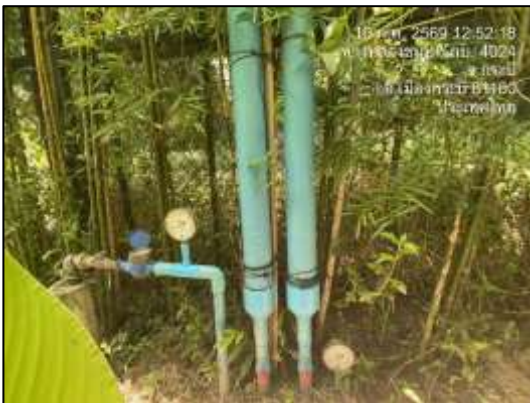
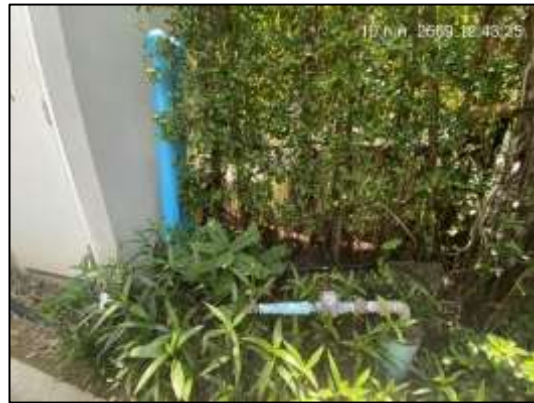
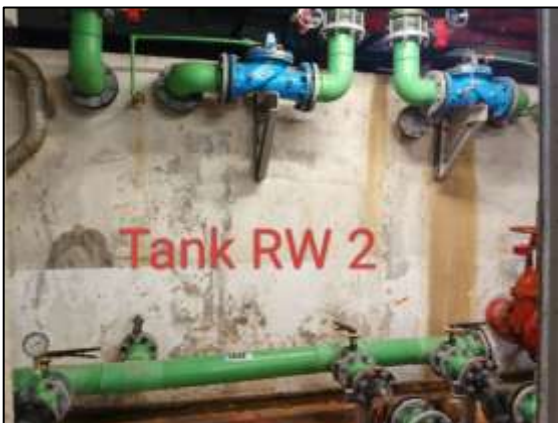
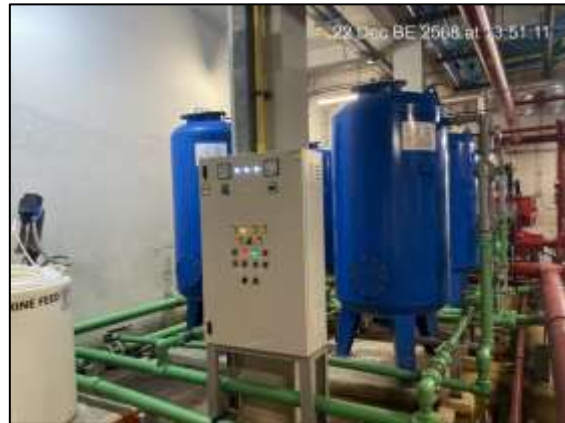
ภาพที่ 2-18 ระบบน้ำใช้ในโครงการ

| องค์กรกำกับทาง<br>สิ่งแวดล้อมและ<br>คุณค่าต่างๆ | มาตรการป้องกันและแก้ไขผลกระทบสิ่งแวดล้อม | รายละเอียดการปฏิบัติตามมาตรการ“✓” ดำเนินการแล้ว<br>“O” ดำเนินการไม่ครบถ้วน“๑”อยู่ระหว่างดำเนินการ | ปัญหาอุปสรรค/<br>แนวทางแก้ไข | เอกสารอ้างอิง |
|---|---|---|---|---|
| 3.3 การใช้น้ำ | 1. โครงการจะใช้น้ำประปาหมู่บ้านจากองค์การบริหารส่วน<br>ตำบลหนองทะเลเป็นแหล่งน้ำใช้หลัก และน้ำฝนจากบ่อหนอง<br>น้ำ 1 ปริมาตร 320 ลบ.ม. ร่วมด้วยและน้ำซื้อจากรถบรรทุก<br>น้ำเอกชนเป็นแหล่งน้ำใช้สำรอง | ✓ เนื่องจากระบบน้ำประปาหมู่บ้านจาก อบต.หนองทะเล<br>ยังไม่สามารถต่อท่อมาให้บริการได้ โครงการจึงได้ขอ<br>อนุญาตสูบน้ำบาดาลจำนวน 4 บ่อ และใช้น้ำจากห้วย<br>ทับแขกสูบน้ำไปยังบ่อเก็บน้ำดิบ (หากน้ำไม่พอจะทำการ<br>ซื้อน้ำจากเอกชน) | ปฏิบัติตามมาตรการ | ภาพที่ 2-18 ระบบน้ำใช้<br>ภายในโครงการ |
| | 2. จัดให้มีที่รับน้ำประปาเข้าสู่ถังเก็บน้ำใต้ดินโดยใช้แรงโน้ม<br>ถ่วงก่อนสูบน้ำไปยังแต่ละอาคารโดยไม่ดึงน้ำประปาจากท่อหลัก<br>โดยตรง | ✓ โครงการจัดให้มีที่รับน้ำประปาเข้าสู่ถังเก็บน้ำใต้ดินโดย<br>ใช้แรงโน้มถ่วงก่อนสูบน้ำไปยังแต่ละอาคารโดยไม่ดึง<br>น้ำประปาจากท่อหลักโดยตรง | ปฏิบัติตามมาตรการ | ภาพที่ 2-18 ระบบน้ำใช้<br>ภายในโครงการ |
| | 3. จะให้มีถังเก็บน้ำดิบปริมาตร 218 ลบ.ม. ถังเก็บน้ำใต้ดิน<br>1ปริมาตร 188 ลบ.ม. และถังเก็บน้ำใต้ดิน 2 ปริมาตร 188 | ✓ โครงการจัดให้มีถังเก็บน้ำดิบและถังเก็บน้ำใช้ตามที่<br>กำหนด | ปฏิบัติตามมาตรการ | ภาพที่ 2-18 ระบบน้ำใช้<br>ภายในโครงการ |

| องค์กรกอบทาง<br>สิ่งแวดล้อมและ<br>คุณค่าต่างๆ | มาตรการป้องกันและแก้ไขผลกระทบสิ่งแวดล้อม | รายละเอียดการปฏิบัติตามมาตรการ“✓” ดำเนินการแล้ว<br>“O” ดำเนินการไม่ครบถ้วน“●”อยู่ระหว่างดำเนินการ | ปัญหาอุปสรรค/<br>แนวทางแก้ไข | เอกสารอ้างอิง |
|---|---|---|---|---|
| | 5. จัดให้มีเจ้าหน้าที่คอยดูแลล้างทำความสะอาดถังน้ำเป็น<br>ประจำทุกๆ 6 เดือน | ✓ | โครงการเริ่มเปิดให้บริการเมื่อวันที่ 24 ตุลาคม 2563<br>โครงการมีการตรวจสอบปริมาณตะกอนในถังเก็บน้ำ<br>และมีการตรวจสอบคุณภาพน้ำประปาเป็นประจำซึ่ง<br>ในช่วงเดือนกรกฎาคม-ธันวาคม 2568 มีปริมาณตะกอน<br>สะสมน้อย และคุณภาพน้ำประปายังอยู่ในเกณฑ์ | ปฏิบัติตามมาตรการ<br>ภาพที่ 2-18 ระบบน้ำใช้<br>ภายในโครงการ |

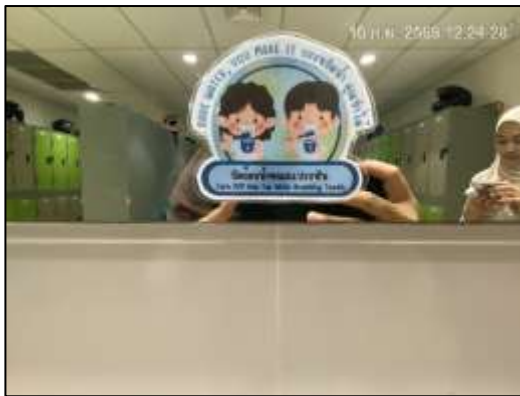
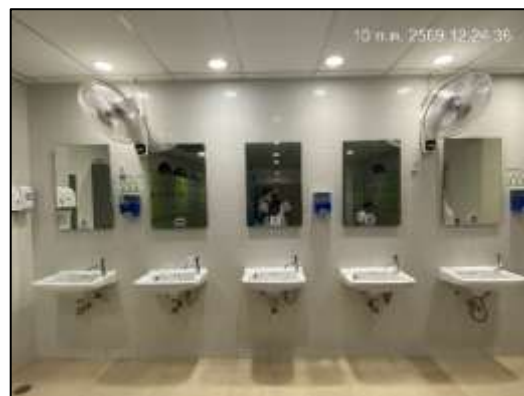
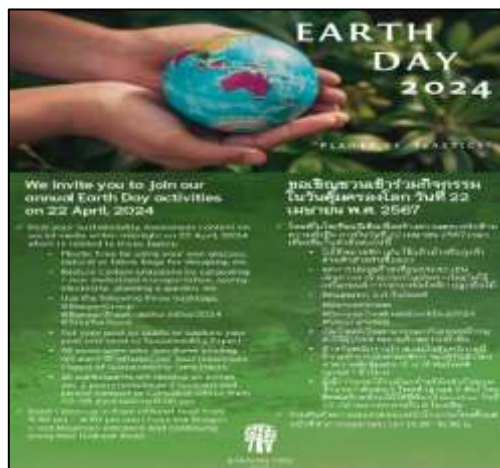
ภาพที่ 2-19 มาตรการประหยัดน้ำภายในโครงการ

| องค์กรกอบทาง<br>สิ่งแวดล้อมและ<br>คุณค่าต่างๆ | มาตรการป้องกันและแก้ไขผลกระทบสิ่งแวดล้อม | รายละเอียดการปฏิบัติตามมาตรการ“✓” ดำเนินการแล้ว<br>“O” ดำเนินการไม่ครบถ้วน“●”อยู่ระหว่างดำเนินการ | ปัญหาอุปสรรค/<br>แนวทางแก้ไข | เอกสารอ้างอิง |
|---|---|---|---|---|
| | 6. รณรงค์ให้ร่วมกันประหยัดน้ำและเลือกใช้สุขภัณฑ์ประหยัด<br>น้ำ | ✓ | ทางโครงการรณรงค์ให้ร่วมกันประหยัดน้ำและเลือกใช้<br>สุขภัณฑ์ประหยัดน้ำ | ปฏิบัติตามมาตรการ<br>ภาพที่ 2-19 มาตรการ<br>ประหยัดน้ำภายในโครง<br>การ |
| | 7. ตรวจสอบการแจกจ่ายน้ำและเส้นท่อให้อยู่ในสภาพดีอยู่<br>เสมอหากพบว่าชำรุดให้แก้ไขทันทีนอกจากนี้โครงการจะมา<br>ตรวจสอบระบบท่อน้ำรวมถึงเครื่องสุขภัณฑ์ที่อาจจะชำรุดจน<br>เป็นเหตุให้น้ำประปารั่วไหลได้ง่าย | ✓ | โครงการจัดให้มีเจ้าหน้าที่ตรวจสอบระบบท่อประปา<br>และสุขภัณฑ์ไม่ให้เกิดการชำรุด | ปฏิบัติตามมาตรการ<br>ภาพที่ 2-19 มาตรการ<br>ประหยัดน้ำภายในโครง<br>การ |

สุขภัณฑ์ประหยัดน้ำภายในโครงการ

ป้ายรณรงค์ประหยัดน้ำในส่วนของพนักงาน
