### 3. ผลการปฏิบัติตามมาตรการฯ

#### 3.1 ผลการปฏิบัติตามมาตรการป้องกันและแก้ไขผลกระทบสิ่งแวดล้อม

จากการทบทวนรายงานการประเมินผลกระทบสิ่งแวดล้อม โครงการเคหะชุมชนอุดรธานี 1 ระยะที่ 2 ส่วนที่ 1 และส่วนที่ 2 พบว่า มาตรการป้องกันและแก้ไขผลกระทบสิ่งแวดล้อม ระยะดำเนินการ ที่โครงการต้องปฏิบัติ มีทั้งสิ้น 7 ปัจจัย รวม 31 มาตรการ

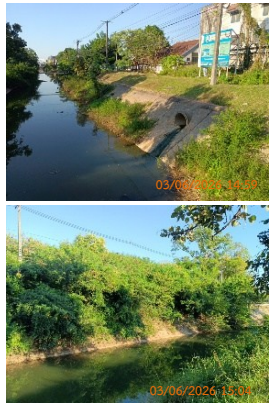
| <p style="text-align: center;"><b>ตารางที่ 3</b></p> <p style="text-align: center;"><b>สรุปผลการปฏิบัติตามมาตรการป้องกันและแก้ไขผลกระทบสิ่งแวดล้อม ระยะดำเนินการ โครงการเคหะชุมชนอุดรธานี 1 ระยะที่ 2 ส่วนที่ 1 และส่วนที่ 2 ระหว่างเดือนมกราคม-มิถุนายน พ.ศ. 2569 (ต่อ)</b></p> | | | | |
|---|---|---|---|---|
| | 6) โครงการควรติดต่อให้หน่วยงานที่เกี่ยวข้องมาทำการขุดลอกคูระบายสาธารณะริมถนนเลี่ยงเมืองซึ่งเป็นแหล่งรองรับน้ำทิ้งจากโครงการอย่างสม่ำเสมอ ซึ่งจะช่วยให้ลดการระบายน้ำของคูระบายน้ำให้มากขึ้น | 6) มีการประสานงานกับแขวงทางหลวงอุดรธานีที่ 1 ให้มาทำการขุดลอกคูระบายน้ำสาธารณะริมถนนเลี่ยงเมืองด้านหน้าโครงการ | ไม่มี | <p>คูระบายน้ำสาธารณะริมถนน<br/>เลี่ยงเมืองด้านหน้าโครงการ</p> |

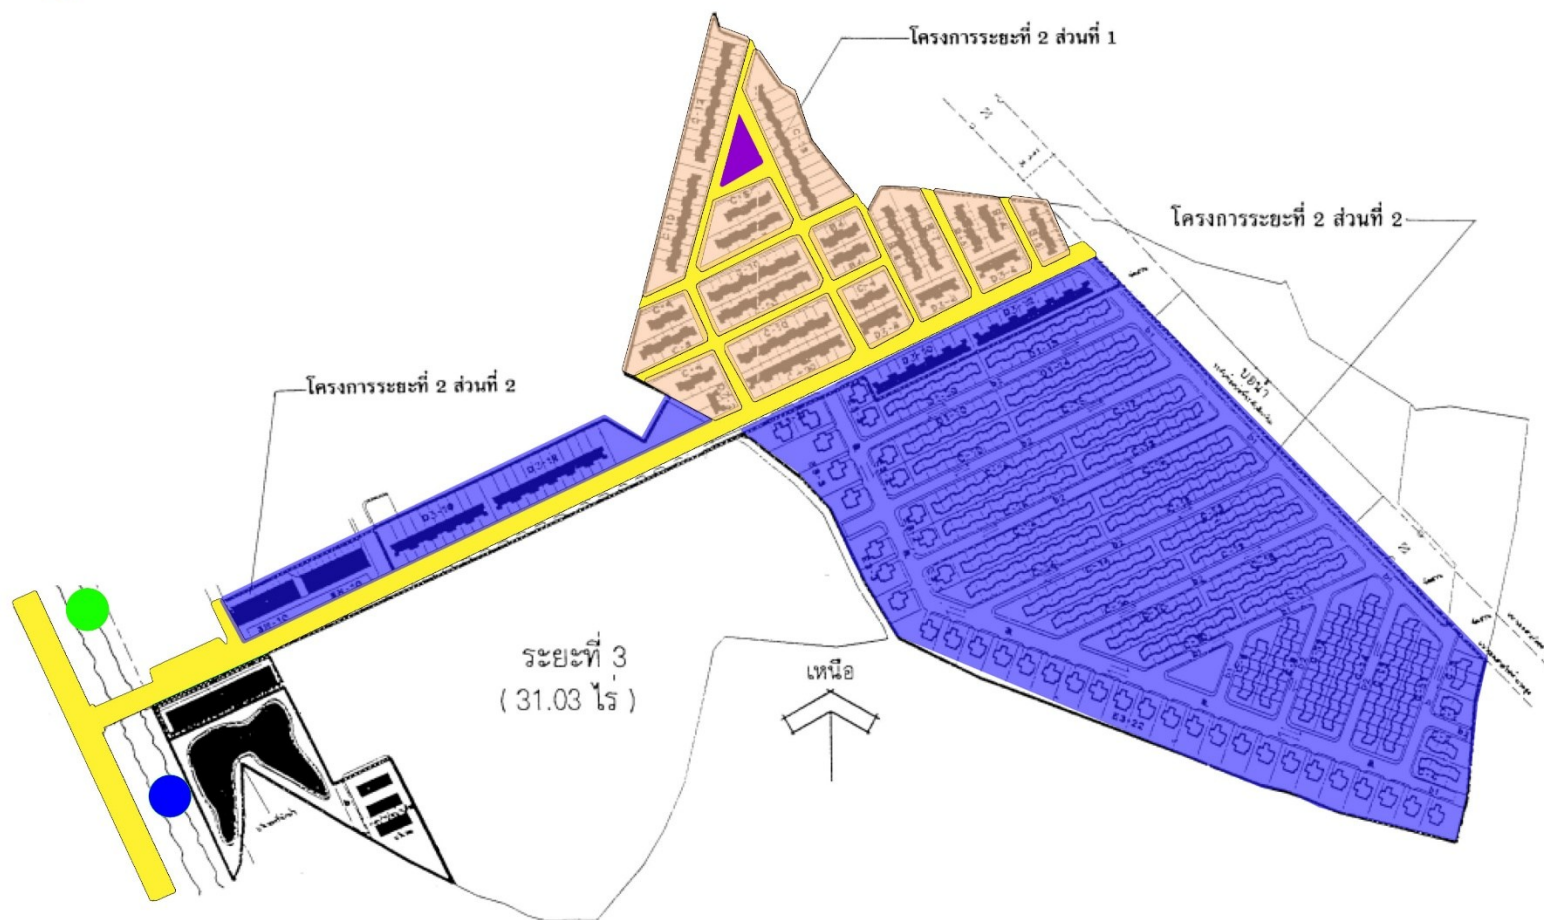
รูปที่ 4 จุดเก็บตัวอย่างคุณภาพน้ำ

- จุดเก็บตัวอย่างน้ำในคูระบายน้ำสาธารณะริมถนนเลียบเมืองบริเวณหน้าโครงการ ก่อนจุดปล่อยน้ำเสีย
- จุดเก็บตัวอย่างน้ำในคูระบายน้ำสาธารณะริมถนนเลียบเมืองบริเวณหน้าโครงการ ห่างจุดจากปล่อยน้ำเสีย

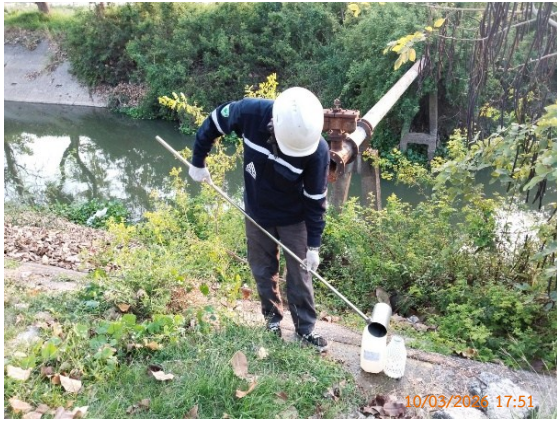
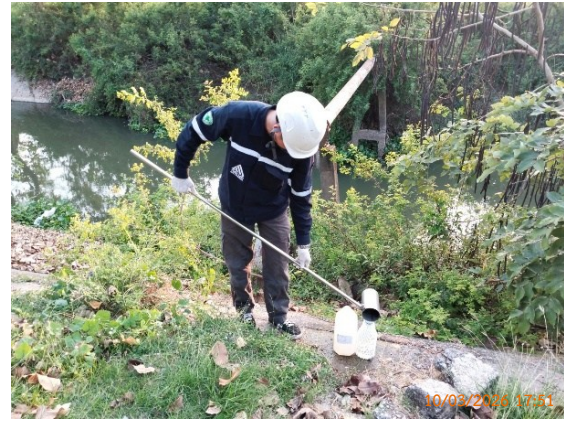
จุดเก็บตัวอย่างน้ำในคุระบายน้ำสาธารณะริมถนนเลียงเมืองบริเวณหน้าโครงการ ก่อนจุดปล่อยน้ำเสียระยะ 50 เมตร

**ก่อนจุดปล่อยน้ำเสีย :** มีค่า Temperature เท่ากับ 30.0 °C, pH เท่ากับ 7.3, DO มีค่าเท่ากับ 2.0 mg/L, BOD มีค่าเท่ากับ 1.71 mg/L, SS มีค่าเท่ากับ 7 mg/L, Oil & Grease มีค่าเท่ากับ 1.55 mg/L และ Fecal Coliform Bacteria มีค่าเท่ากับ  $5.4 \times 10^2$  MPN/100 ml โดยจัดเป็นแหล่งน้ำผิวดินประเภทที่ 4

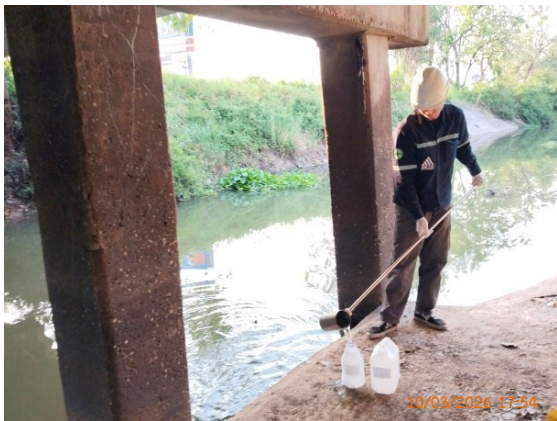
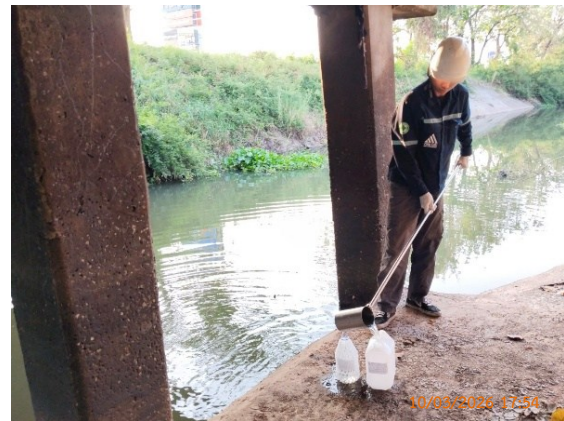
จุดเก็บตัวอย่างน้ำในคุระบายน้ำสาธารณะริมถนนเลียงเมืองบริเวณหน้าโครงการ หลังจุดปล่อยน้ำเสียระยะ 200 เมตร

**หลังจุดปล่อยน้ำเสีย :** มีค่า Temperature เท่ากับ 30.0 °C, pH เท่ากับ 6.9, DO มีค่าเท่ากับ 2.0 mg/L, BOD มีค่าเท่ากับ 1.40 mg/L, SS มีค่าเท่ากับ 9 mg/L, Oil & Grease มีค่าเท่ากับ 1.05 mg/L และ Fecal Coliform Bacteria มีค่าเท่ากับ  $9.2 \times 10^2$  MPN/100 ml โดยจัดเป็นแหล่งน้ำผิวดินประเภทที่ 4
