### 3 ผลการปฏิบัติตามมาตรการฯ

#### 3.1 ผลการปฏิบัติตามมาตรการป้องกันและแก้ไขผลกระทบสิ่งแวดล้อม

จากการทบทวนรายงานการประเมินผลกระทบสิ่งแวดล้อม โครงการบ้านเอื้ออาทร จังหวัดนครราชสีมา (โชคชัย) พบว่า มาตรการป้องกันและแก้ไขผลกระทบสิ่งแวดล้อม ระยะดำเนินการ ที่โครงการต้องปฏิบัติมีทั้งสิ้น 15 ปัจจัย รวม 106 มาตรการ

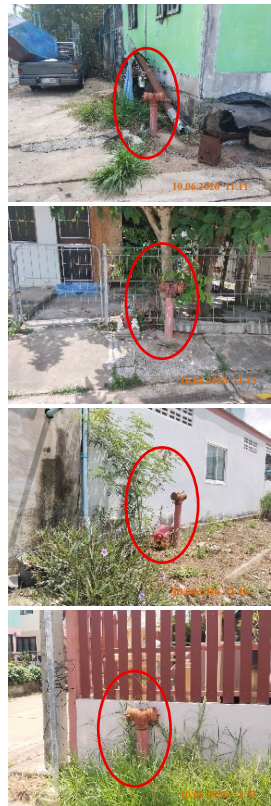
| <div> <div>ตารางที่ 2</div> <div>สรุปผลการปฏิบัติตามมาตรการป้องกันและแก้ไขผลกระทบสิ่งแวดล้อม ระยะดำเนินการ โครงการบ้านเอื้ออาทร จังหวัดนครราชสีมา (โชคชัย) ระหว่างเดือนมกราคม-มิถุนายน พ.ศ. 2569 (ต่อ)</div> </div> | | | | |
|---|---|---|---|---|
| 8. อากาศ | 1) จัดให้มีหัวจ่ายน้ำดับเพลิง (Fire Hydrant) จำนวน 8 จุด โดยเชื่อมต่อกับระบบประปาภายในโครงการ ซึ่งได้รับการออกแบบและติดตั้งตามมาตรฐานของการประปาส่วนภูมิภาค | 1) มีหัวจ่ายน้ำดับเพลิง (Fire Hydrant) จำนวน 8 จุด โดยเชื่อมต่อกับระบบประปาภายในโครงการ | ไม่มี | <p>หัวจ่ายน้ำดับเพลิง</p> |

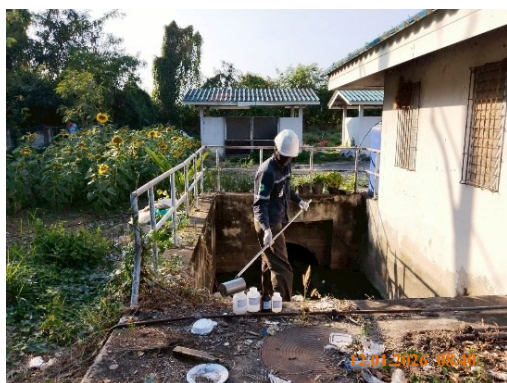
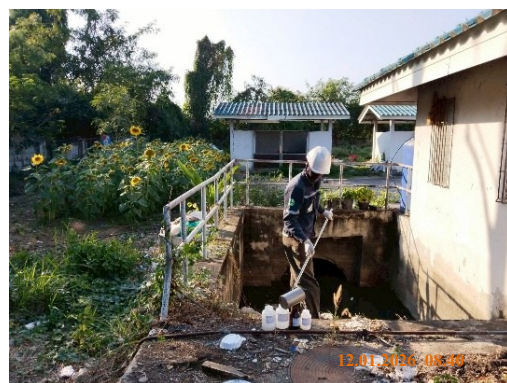
บ่อพักหลังผ่านระบบบำบัดน้ำเสียส่วนกลาง

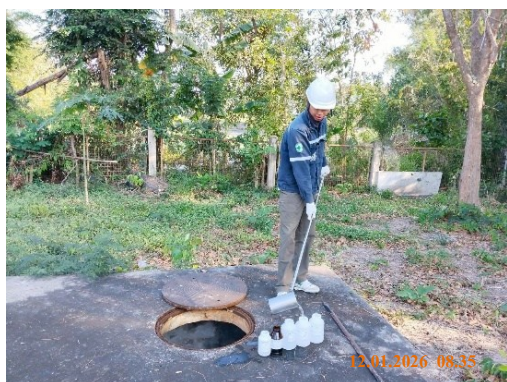
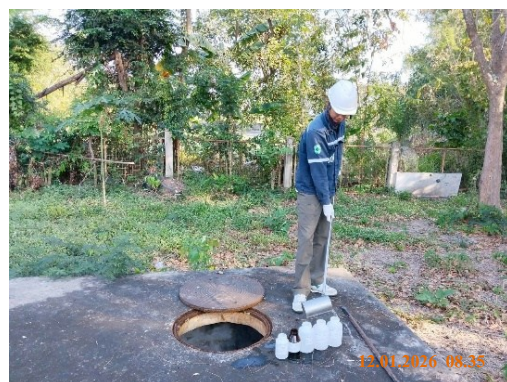
บ่อพักก่อนเข้าระบบบำบัดน้ำเสียส่วนกลาง

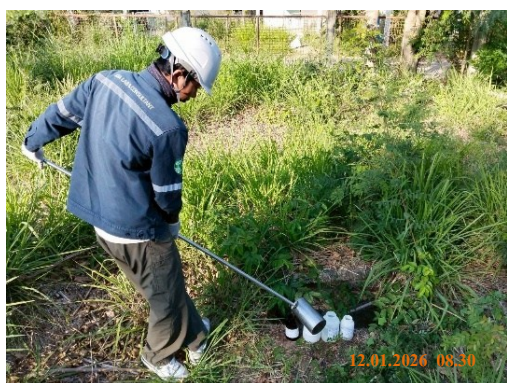
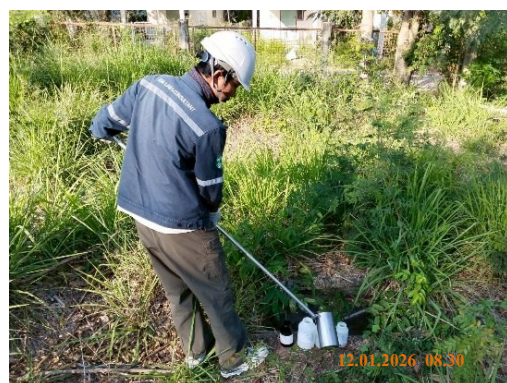
บ่อพักน้ำทิ้งก่อนระบายออกจากพื้นที่โครงการ

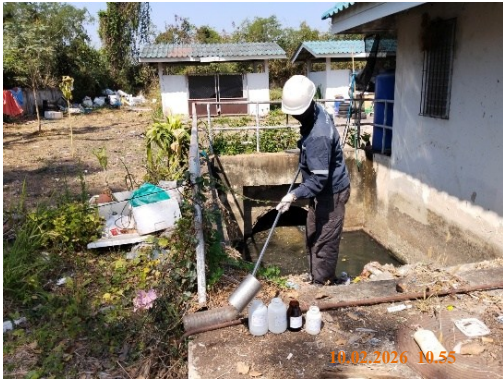
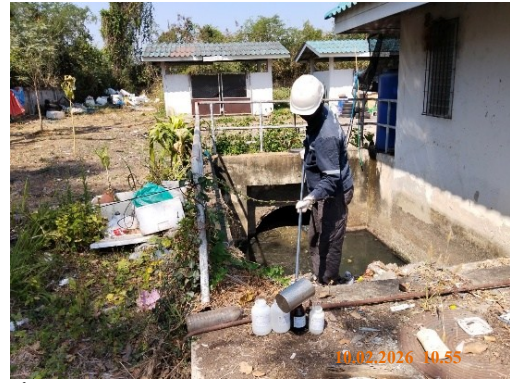
บ่อพักหลังผ่านระบบบำบัดน้ำเสียส่วนกลาง

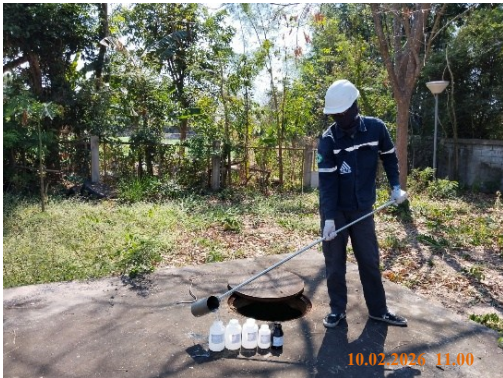
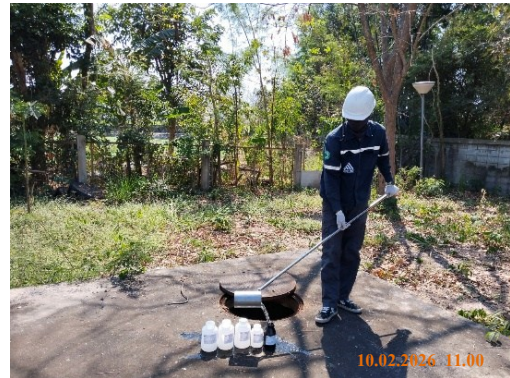
บ่อพักก่อนเข้าระบบบำบัดน้ำเสียส่วนกลาง

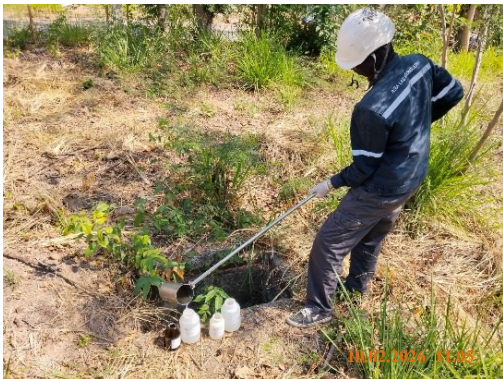
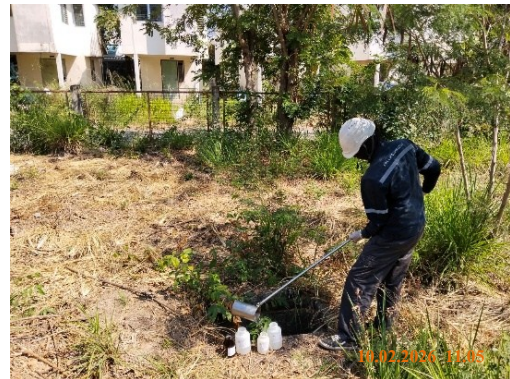
บ่อพักน้ำทิ้งก่อนระบายออกจากพื้นที่โครงการ

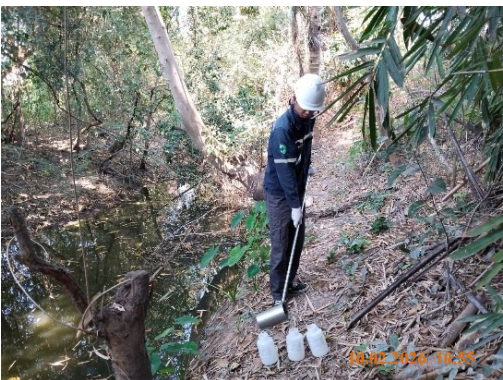
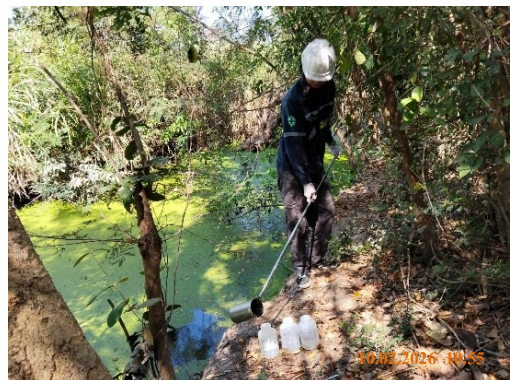
คุณภาพน้ำในคลองยาง

ก่อนผ่านจุดระบายน้ำของโครงการ

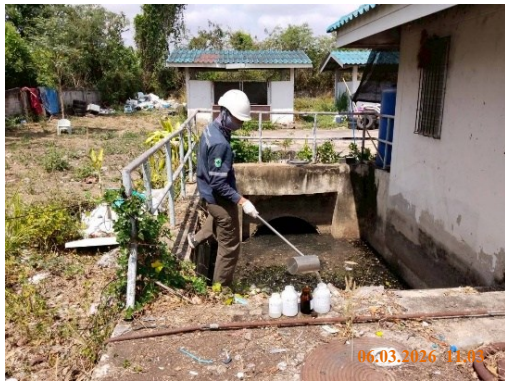
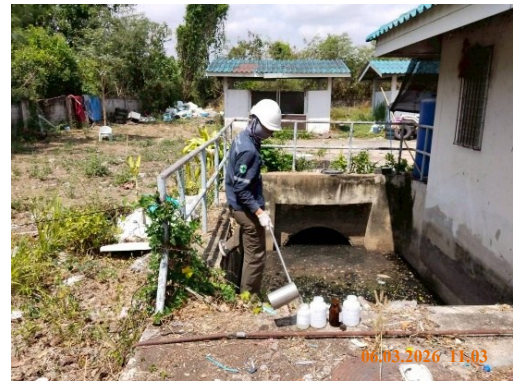
บ่อพักก่อนเข้าระบบบำบัดน้ำเสียส่วนกลาง

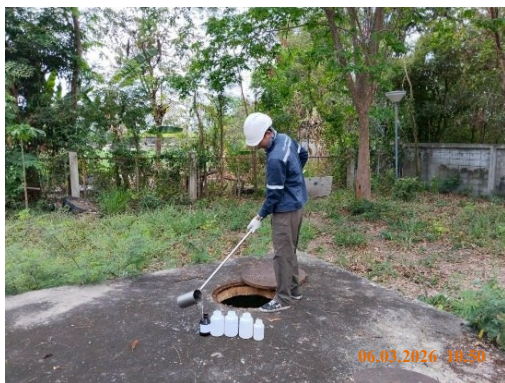
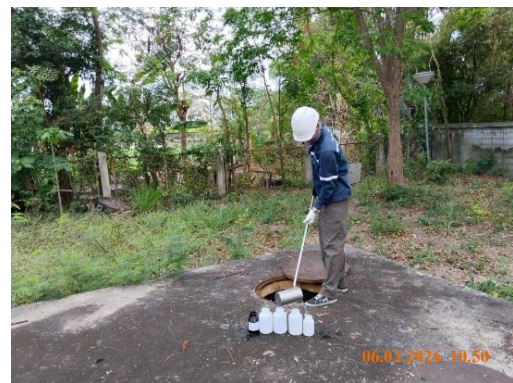
บ่อพักหลังผ่านระบบบำบัดน้ำเสียส่วนกลาง

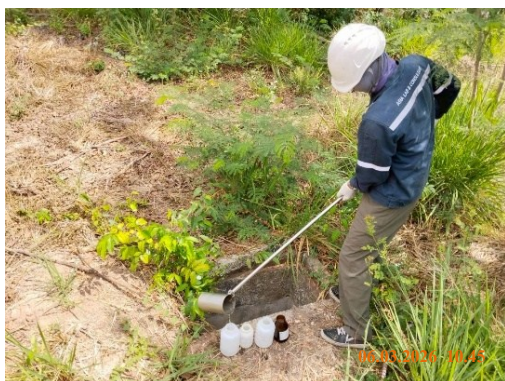
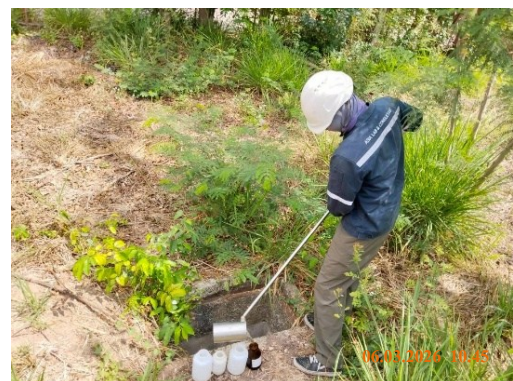
บ่อพักน้ำทิ้งก่อนระบายออกจากพื้นที่โครงการ

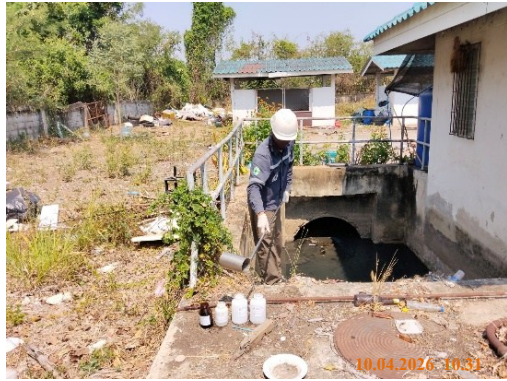
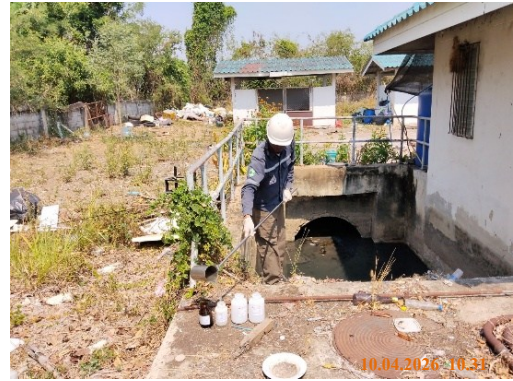
บ่อพักก่อนเข้าระบบบำบัดน้ำเสียส่วนกลาง

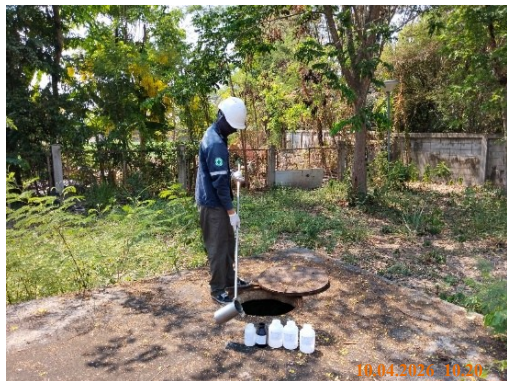
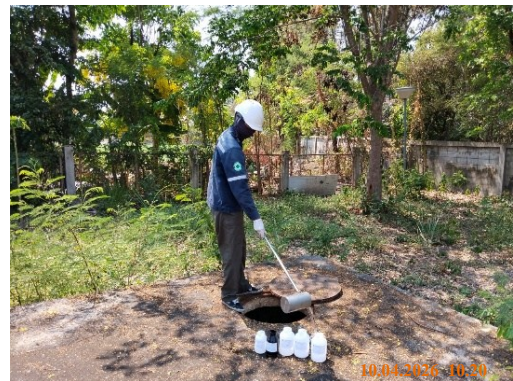
บ่อพักหลังผ่านระบบบำบัดน้ำเสียส่วนกลาง

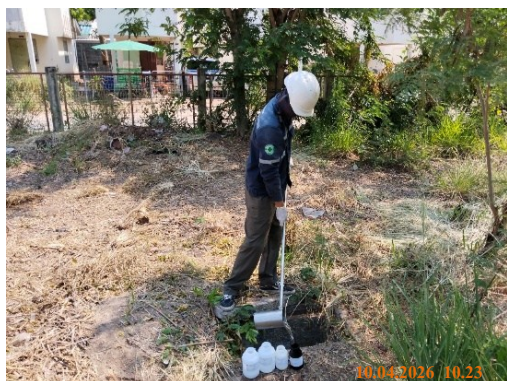
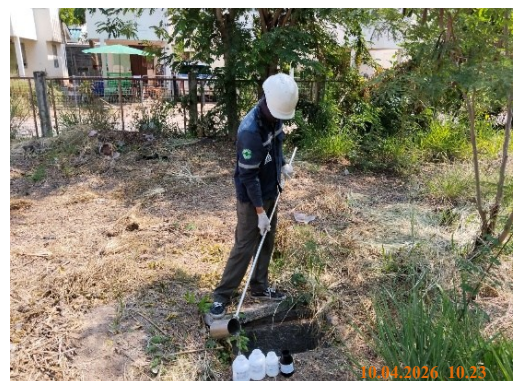
บ่อพักน้ำทิ้งก่อนระบายออกจากพื้นที่โครงการ

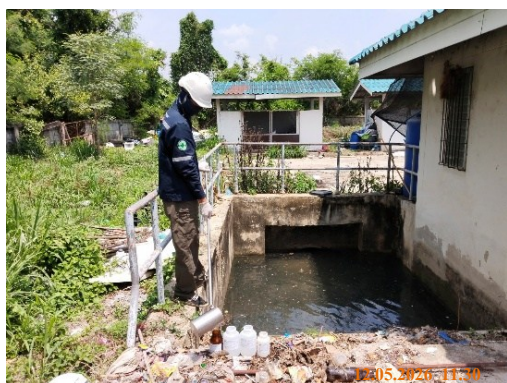
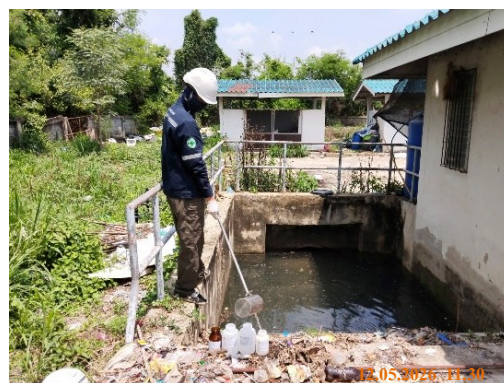
บ่อพักน้ำก่อนเข้าระบบบำบัดน้ำเสียส่วนกลาง

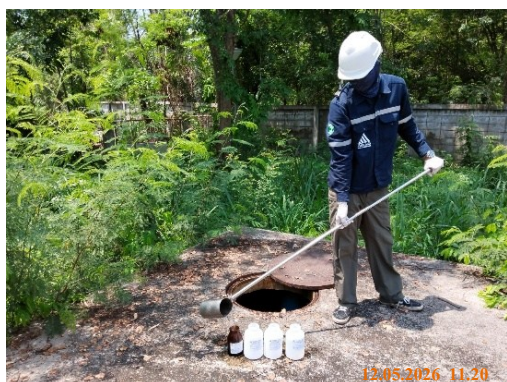
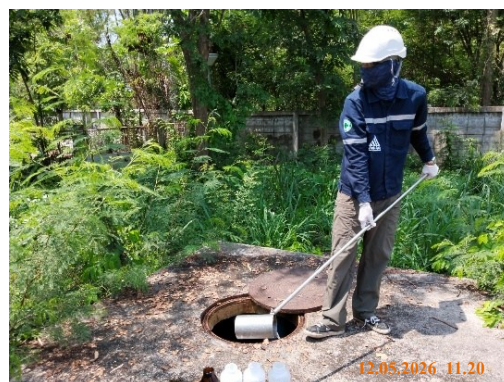
บ่อพักน้ำหลังผ่านระบบบำบัดน้ำเสียส่วนกลาง

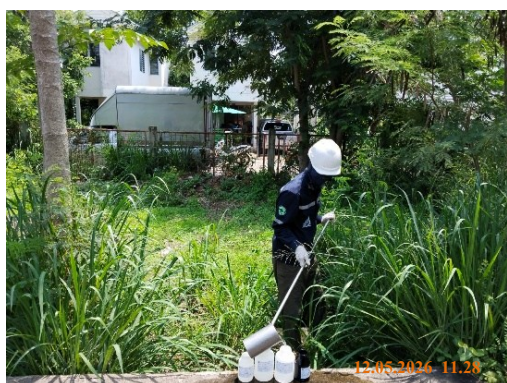
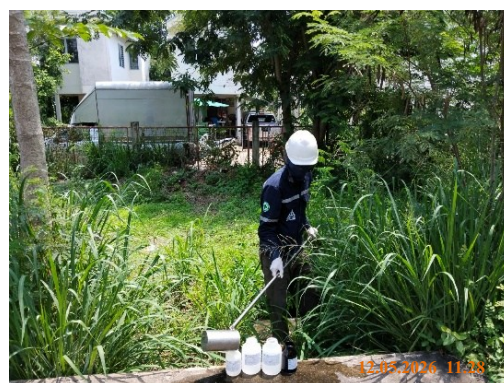
บ่อพักน้ำทิ้งก่อนระบายออกจากพื้นที่โครงการ

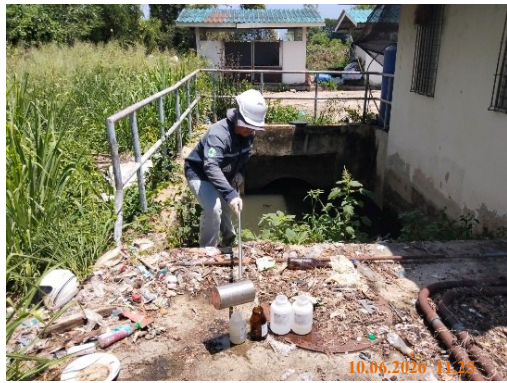
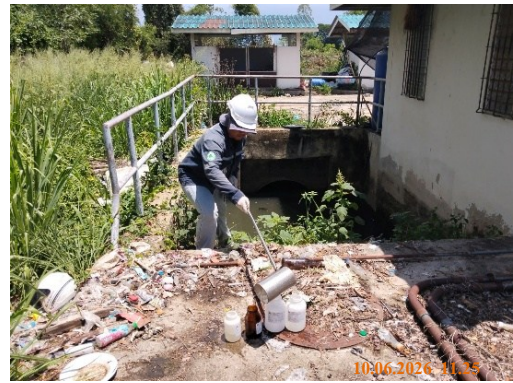
บ่อพักน้ำก่อนเข้าระบบบำบัดน้ำเสียส่วนกลาง

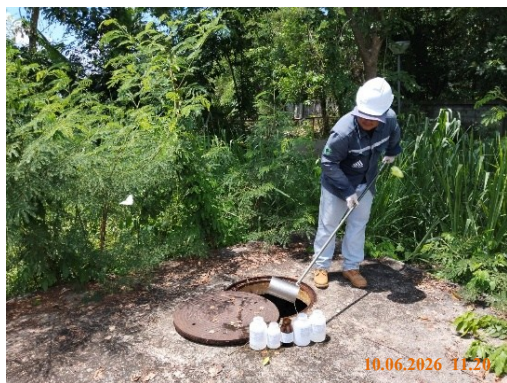
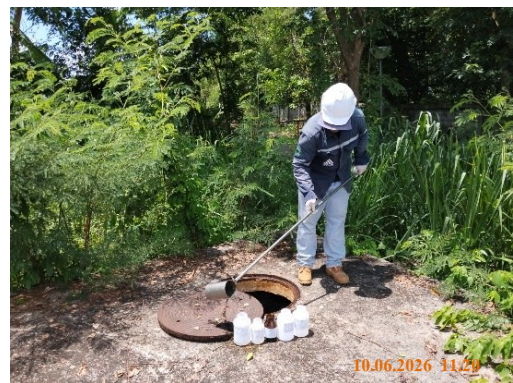
บ่อพักน้ำหลังผ่านระบบบำบัดน้ำเสียส่วนกลาง

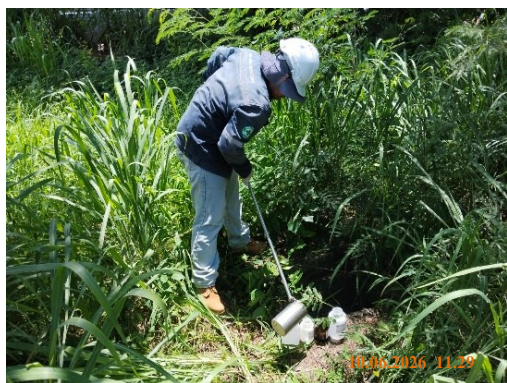
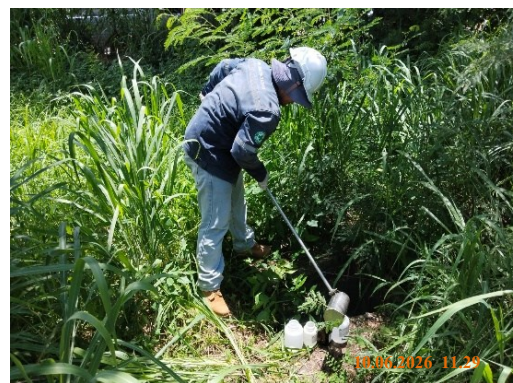
บ่อพักน้ำทิ้งก่อนระบายออกจากพื้นที่โครงการ
