ผลการดำเนินการตามมาตรการป้องกันและแก้ไขผลกระทบสิ่งแวดล้อมและ  
มาตรการตรวจสอบผลกระทบสิ่งแวดล้อม

รายงานผลการรายงานผลการปฏิบัติตามมาตรการป้องกันและแก้ไขผลกระทบสิ่งแวดล้อมและมาตรการติดตามตรวจสอบคุณภาพสิ่งแวดล้อม

โครงการ อาคารชุด เดอะ พาโนรา ภูเก็ต (The Panora Phuket)  
ระยะดำเนินการ ระหว่างเดือนกรกฎาคม - ธันวาคม 2567

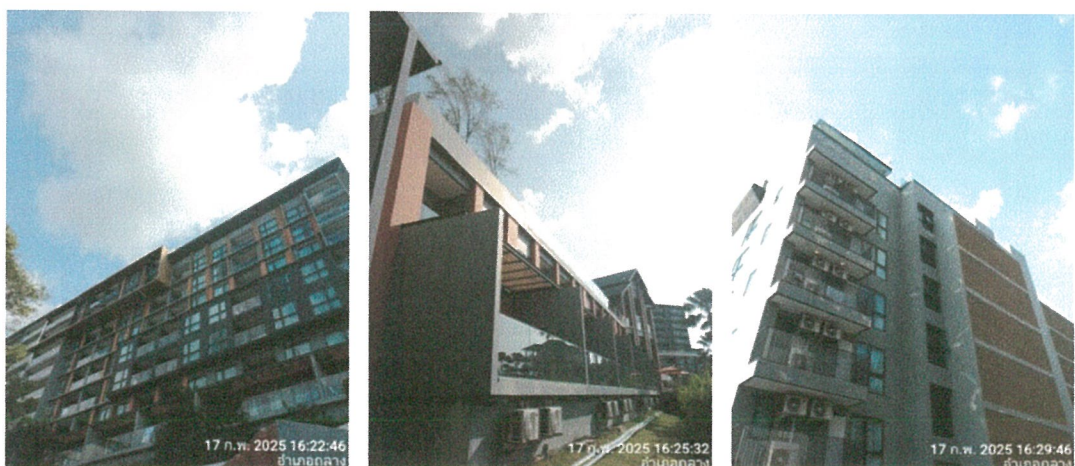
| มาตรการป้องกันและแก้ไขผลกระทบสิ่งแวดล้อม | ผลการปฏิบัติตามมาตรการป้องกันและแก้ไขผลกระทบสิ่งแวดล้อม ช่วงดำเนินการ | ปัญหา อุปสรรค ที่ไม่สามารถปฏิบัติ ตามมาตรการและแนวทางแก้ไข | อ้างอิง |
|---|---|---|---|
| <p>(3) คุณค่าการใช้ประโยชน์ของมนุษย์</p> <p>3.1 การใช้ประโยชน์ที่ดิน</p> <p>(1) ออกแบบอาคารโครงการตามข้อกำหนดและกฎหมายที่เกี่ยวข้อง อัน ได้แก่ พระราชบัญญัติควบคุมอาคาร พ.ศ. 2522 กฎกระทรวงให้ใช้บังคับผังเมืองรวมจังหวัดภูเก็ต พ.ศ. 2554 ประกาศกระทรวงทรัพยากรธรรมชาติและสิ่งแวดล้อม เรื่องกำหนดเขตพื้นที่และมาตรการคุ้มครองสิ่งแวดล้อม ในบริเวณพื้นที่จังหวัดภูเก็ต พ.ศ.2553 กฎกระทรวงฉบับที่ 15 (พ.ศ. 2529) ออกตามความในพระราชบัญญัติควบคุมอาคาร พ.ศ. 2522 ฯลฯ เป็นต้น</p> <p>(2) ไม่ทำการก่อสร้าง ต่อเติม หรือดัดแปลงอาคารให้ผิดไปจากที่ได้ออกแบบไว้ตามแบบแปลนที่ได้รับอนุญาต</p> <p>(3) ควบคุมความสูงของอาคารไม่เกินจากแบบที่ได้รับอนุญาตก่อสร้าง</p> | <p>ผลกระทบจากการป้องกันและแก้ไขผลกระทบ</p> <p>- โครงการมีการออกแบบอาคารโครงการ และดำเนินการแล้วเสร็จตั้งแต่ก่อนระยะก่อสร้าง ซึ่งปัจจุบันทางโครงการไม่มีการก่อสร้างเพิ่มเติม หรือแปลงอาคารของโครงการ</p> | - | <p>รูปภาพที่ 2.3 สี่และรูปแบบอาคารของโครงการ</p> |

รูปภาพที่ 2.3 สีและรูปแบบอาคารของโครงการ

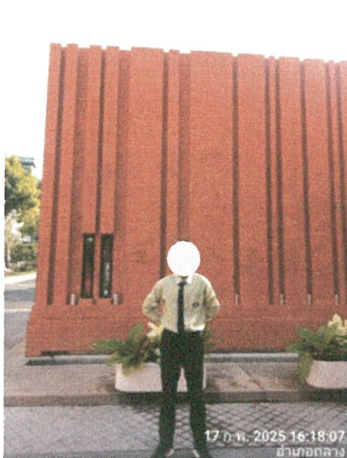
| มาตรการป้องกันและแก้ไขผลกระทบสิ่งแวดล้อม | ผลการปฏิบัติตามมาตรการป้องกันและแก้ไขผลกระทบสิ่งแวดล้อม ช่วงดำเนินการ | ปัญหา อุปสรรค ที่ไม่สามารถปฏิบัติตามมาตรการและแนวทางการแก้ไข | อ้างอิง |
|---|---|---|---|
| (7) ควบคุมมิให้ผู้พักอาศัยในโครงการจอดรถบริเวณทางเข้า-ออกโครงการ และตามแนวถนนสาธารณะ เพื่อให้มีที่จอดรถว่าง การจราจรของรถที่สัญจรบนถนนสาธารณะด้านหน้าโครงการ | - พบโครงการมีการควบคุมการจราจรบริเวณทางเข้า - ออกพื้นที่โครงการ โดยจัดให้เจ้าหน้าที่รักษาความปลอดภัยคอยดูแลและตรวจรถเข้า - ออกตลอด 24 ชั่วโมง | - | รูปภาพที่ 2.4 เจ้าหน้าที่รักษาความปลอดภัย |

รูปภาพที่ 2.4 เจ้าหน้าที่รักษาความปลอดภัย

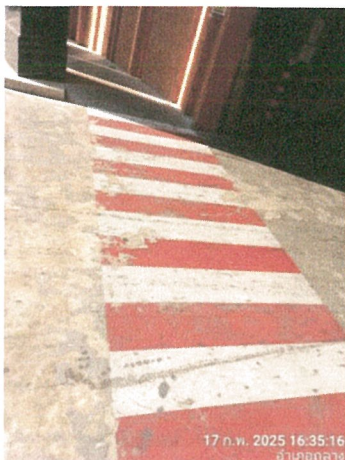
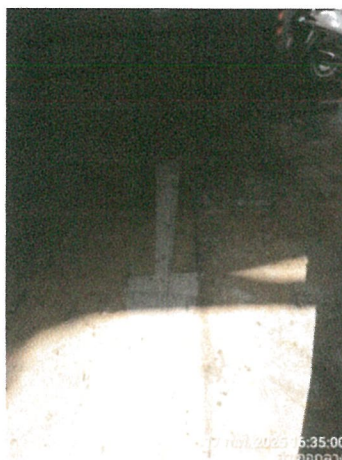
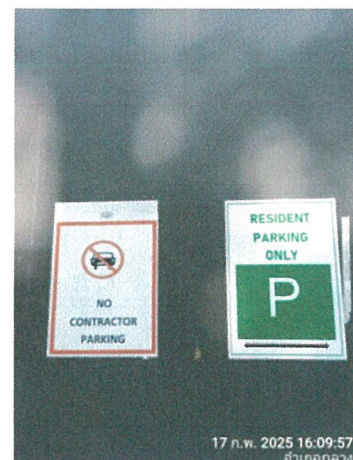
| มาตรการป้องกันและแก้ไขผลกระทบสิ่งแวดล้อม | ผลการปฏิบัติตามมาตรการป้องกันและแก้ไขผลกระทบสิ่งแวดล้อม ช่วงดำเนินการ | ปัญหา อุปสรรค ที่ไม่สามารถปฏิบัติตามมาตรการและแนวทางการแก้ไข | อ้างอิง |
|---|---|---|---|
| (8) จัดระบบการจราจรไม่มีความปลอดภัย โดยติดตั้งป้ายสัญญาณจราจรที่ทางการวิ่งอย่างชัดเจนเพื่อความเป็นระเบียบเรียบร้อยและความปลอดภัยของการจราจรภายในโครงการ | - พบบริเวณพื้นที่จอดรถของโครงการ มีสัญลักษณ์จราจรบอกทิศทางการเดินทางในโครงการ เพื่อควบคุมการจราจรรถให้เป็นระเบียบ | - | รูปภาพที่ 2.7 สัญลักษณ์จราจร |

รูปภาพที่ 2.7 สัญลักษณ์จราจร

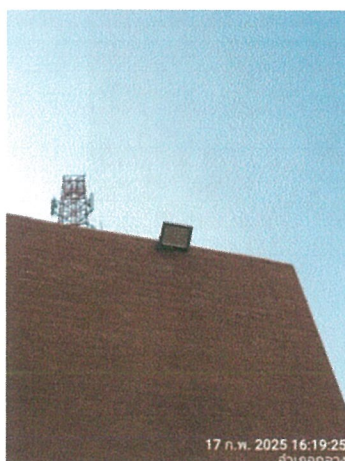
| มาตรการป้องกันและแก้ไขผลกระทบสิ่งแวดล้อม | ผลการปฏิบัติตามมาตรการป้องกันและแก้ไขผลกระทบสิ่งแวดล้อม ช่วงดำเนินการ | ปัญหา อุปสรรค ที่ไม่สามารถปฏิบัติตามมาตรการและแนวทางการแก้ไข | อ้างอิง |
|---|---|---|---|
| (6) จัดให้มีไฟฟ้าส่องสว่างบริเวณทางเข้า-ออกพื้นที่โครงการ และภายในโครงการโดยเฉพาะบริเวณถนนและที่จอดรถ ให้สามารถมองเห็นได้ชัดเจนในเวลากลางคืน | - โครงการมีการติดตั้งไฟฟ้าส่องสว่าง บริเวณทางเข้า-ออก และภายในพื้นที่โครงการ ซึ่งสว่างเพียงพอต่อการสัญจรรถภายในโครงการ | - | รูปภาพที่ 2.8 ไฟฟ้าส่องสว่างทางเข้า-ออกโครงการ |

รูปภาพที่ 2.8 ไฟฟ้าส่องสว่างทางเข้า-ออกโครงการ

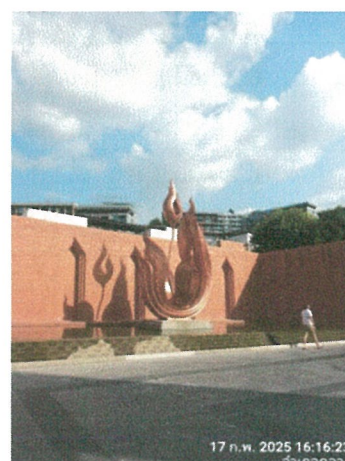
| มาตรการป้องกันและแก้ไขผลกระทบสิ่งแวดล้อม | ผลการปฏิบัติตามมาตรการป้องกันและแก้ไขผลกระทบสิ่งแวดล้อม ช่วงดำเนินการ | ปัญหา อุปสรรค ที่ไม่สามารถปฏิบัติตามมาตรการและแนวทางการแก้ไข | อ้างอิง |
|---|---|---|---|
| (9) ติดตั้งป้ายชี้ข้อโครงการลูกศรแสดงทิศทางบริเวณทางเข้า-ออกโครงการ ที่สามารถเห็นได้ชัดเจน และในระยะทางพอสมควรที่จะชะลอรถได้ทันก่อนเข้าสู่โครงการได้อย่างปลอดภัย | - พบโครงการมีการติดตั้งป้ายชี้โครงการด้านหน้าโครงการ และมีสัญลักษณ์ของโครงการไว้บริเวณทางเข้า-ออกของโครงการ | - | รูปภาพที่ 2.9 สัญลักษณ์โครงการ |

รูปภาพที่ 2.9 สัญลักษณ์โครงการ

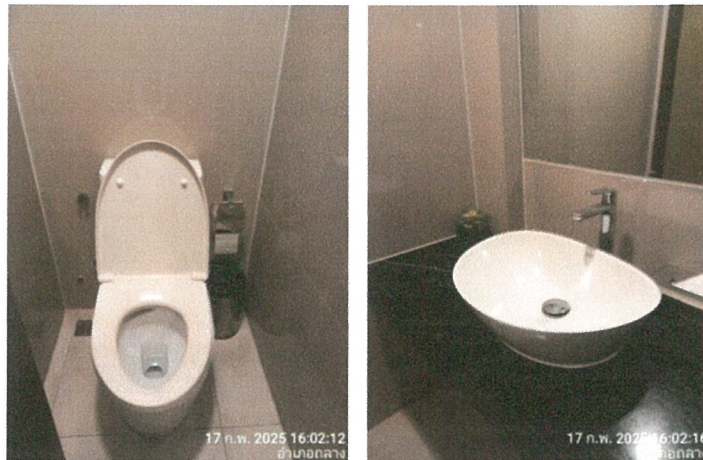
| มาตรการป้องกันและแก้ไขผลกระทบสิ่งแวดล้อม | ผลการปฏิบัติตามมาตรการป้องกันและแก้ไขผลกระทบสิ่งแวดล้อม ช่วงดำเนินการ | ปัญหา อุปสรรค ที่ไม่สามารถปฏิบัติ ตามมาตรการและแนวทางแก้ไข | อ้างอิง |
|---|---|---|---|
| <p>(5) ก่อนเปิดดำเนินการโครงการจะติดต่อกับงานประกันคุณภาพภาคสามาให้เกิด เพื่อขอข้อมูลช่วงเวลาการใช้สูงสุดบริเวณพื้นที่โครงการ เพื่อนำมากำหนดช่วงเวลาที่โครงการจะเปิดน้ำเข้าสู่ถังเก็บน้ำภายในโครงการ โดยโครงการจะเสียไม่ให้นำน้ำเข้าในช่วงเวลาที่มีการใช้น้ำสูงสุด (Peak Hour) เพื่อไม่ให้เกิดปัญหาการขาดแคลนน้ำ</p> <p>(6) ออกแบบหรือเลือกสุขภัณฑ์ชนิดประหยัดน้ำใช้ภายในโครงการ</p> <p>(7) มาตรการดูแลถึงสำรอน้ำใช้ ดังนี้</p> <ul style="list-style-type: none"> <li>- กำหนดให้ถังถึงเก็บน้ำใต้ดิน ทุก 6 เดือน/ครั้ง</li> <li>- ก่อนล้างทุกครั้ง ต้องทำจดหมายแจ้งและติดประกาศบนบอร์ด ประชาสัมพันธ์ ให้ผู้พักอาศัยได้ทราบล่วงหน้า 2 อาทิตย์ โดยต้องระบุ วัน เวลา ที่ชัดเจน</li> <li>- กำหนดช่วงวัน เวลา ที่ทำการล้างให้อยู่ในช่วงวันจันทร์-ศุกร์ เวลา 14.00 - 17.00 นาฬิกา ยกเว้นวันเสาร์-อาทิตย์ และวันหยุดนักขัตฤกษ์ เพื่อให้กระทบต่อผู้พักอาศัยน้อยที่สุด</li> </ul> | <p>- โครงการมีการดำเนินการแล้วเสร็จ ตั้งแต่ระยะก่อนเปิดดำเนินการ เพื่อความสะดวกของผู้พักอาศัยในโครงการ</p> <p>- พบโครงการมีการเลือกให้สุขภัณฑ์ที่มีประสิทธิภาพ และคุณภาพภายในโครงการ รวมทั้งเลือกสุขภัณฑ์ที่ประหยัดน้ำ</p> <p>- โครงการมีช่วงคอยทำความสะอาดถังเก็บน้ำสำรองของโครงการเป็นประจำทุก ๆ 6 เดือน ซึ่งปัจจุบันได้ดำเนินการในช่วงวันที่ผู้พักอาศัยน้อย หรือไม่ใช้วันหยุด เพื่อให้กระทบต่อผู้พักอาศัย</p> | <p>-</p> <p>-</p> <p>-</p> | <p>-</p> <p>รูปภาพที่ 2.24 สุขภัณฑ์ภายในโครงการ</p> |

รูปภาพที่ 2.24 สุขภัณฑ์ภายในโครงการ

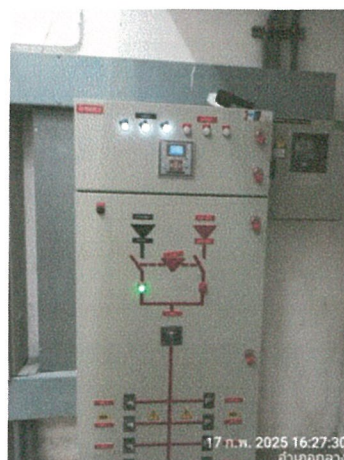
| มาตรการป้องกันและแก้ไขผลกระทบสิ่งแวดล้อม | ผลการปฏิบัติตามมาตรการป้องกันและแก้ไขผลกระทบสิ่งแวดล้อม ข่วงดำเนินการ | ปัญหา อุปสรรค ที่ไม่สามารถปฏิบัติ ตามมาตรการและแนวทางแก้ไข | อ้างอิง |
|---|---|---|---|
| (8) ติดตั้งมิเตอร์ไฟฟ้าเฉพาะของระบบบำบัดน้ำเสีย เพื่อความ สะดวกในการติดตามตรวจสอบประสิทธิภาพของระบบ บำบัดน้ำเสีย | - มิเตอร์ระบบบำบัดน้ำเสียของโครงการแยกออกจากระบบไฟฟ้า ส่วนอื่น เพื่อตรวจสอบและควบคุมให้มีการเดินระบบบำบัดน้ำ เสียตลอดเวลา | - | รูปภาพที่ 2.28 มิเตอร์ระบบ บำบัดน้ำเสีย |

รูปภาพที่ 2.28 มิเตอร์ระบบบำบัดน้ำเสีย

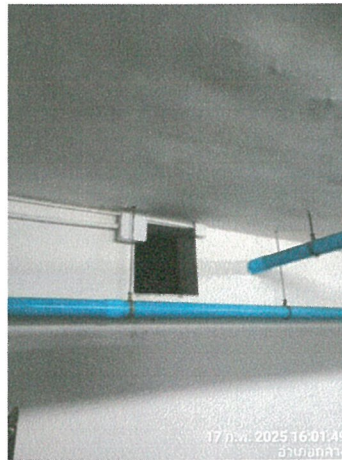
| มาตรการป้องกันและแก้ไขผลกระทบสิ่งแวดล้อม | ผลการปฏิบัติตามมาตรการป้องกันและแก้ไขผลกระทบสิ่งแวดล้อม ช่วงดำเนินการ | ปัญหา อุปสรรค ที่ไม่สามารถปฏิบัติ ตามมาตรการและแนวทางแก้ไข | อ้างอิง |
|---|---|---|---|
| <p>มาตรการป้องกันกักตักน้ำ และรั่วซึมของถังเก็บน้ำใต้ดิน</p> <p>(1) ใช้คอนกรีตผสมน้ำยากันซึม และให้มีอัตราส่วนระหว่างน้ำ ต่อซีเมนต์ไม่ เกิน 0.5 ต่อ 1 และบริเวณรอยต่อระหว่าง คอนกรีตจะใส่ PVC WATER STOP ด้วย</p> <p>(2) ผิวผนังและพื้นใต้ดินด้านที่สัมผัสดินหรือด้านนอกของตัวถัง น้ำ จะมีการป้องกันการรั่วซึมด้วย WATER PROOFING MEMBRANE หนาไม่น้อยกว่า 2.0 มิลลิเมตร และก่ออิฐ บล็อกป้องกันการซึมขาด</p> <p>(3) ผิวของผนัง และพื้นด้านที่สัมผัสน้ำของถังเก็บน้ำจะเพิ่มผิว คอนกรีต ฉาบอีก 25 มิลลิเมตร ส่วนเสาที่สัมผัสผนังจะเพิ่ม ระยะหุ้มเสาอีก 5 เซนติเมตร และหาเคลือบผิวคอนกรีตด้วย สาร NON-TOXIC (CHEMICRETE) เพื่อป้องกันน้ำซึมเข้าไป จนถึงเหล็กเส้นภายในเสาจนเกิดสนิม ออกมาปนเปื้อนกับ น้ำภายในถังเก็บน้ำใต้ดิน และปิดทังน้ำไม่รั่วซึม</p> <p>การป้องกันการปนเปื้อนที่เกิดจากวัสดุที่ใช้ทำถังสำรองน้ำ</p> <p>(1) ใช้คอนกรีตผสมน้ำยากันซึม และให้มีอัตราส่วนระหว่างน้ำ ต่อซีเมนต์ไม่ เกิน 0.5 ต่อ 1 และบริเวณรอยต่อระหว่าง คอนกรีตจะใส่ PVC WATER STOP ด้วย</p> | <p>ผลกระทบสิ่งแวดล้อม ช่วงดำเนินการ</p> <p>- พบสภาพถังเก็บน้ำเป็นไปตามมาตรการตั้งแต่ระยะก่อสร้าง</p> <p>- พบสภาพถังเก็บน้ำเป็นไปตามมาตรการตั้งแต่ระยะก่อสร้าง</p> | <p>-</p> <p>-</p> | <p>รูปภาพที่ 2.32 ถังเก็บน้ำของ โครงการ</p> <p>รูปภาพที่ 2.32 ถังเก็บน้ำของ โครงการ</p> |

รูปภาพที่ 2.32 ถังเก็บน้ำของโครงการ

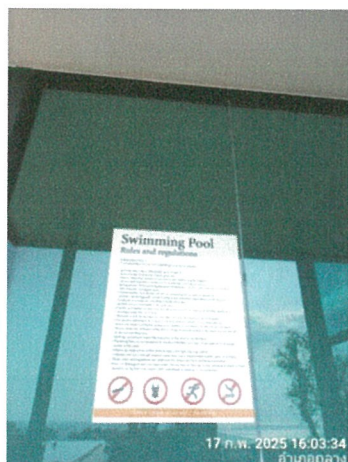
| มาตรการติดตามตรวจสอบผลกระทบสิ่งแวดล้อม | ผลการปฏิบัติตามมาตรการติดตามตรวจสอบผลกระทบสิ่งแวดล้อม ช่วงดำเนินการ | ปัญหา อุปสรรค ที่ไม่สามารถปฏิบัติ ตามมาตรการและแนวทางแก้ไข | อ้างอิง |
|---|---|---|---|
| <ul style="list-style-type: none"><li>อุปกรณ์สื่อสารที่สามารถติดต่อบุคคลหรือ สถานที่ สำคัญๆ เช่น โรงพยาบาล และสถานี ตำรวจ เพื่อขอความช่วยเหลือเมื่อเกิดเหตุ อุบัติเหตุต่างๆ เช่น เพลิงไหม้ หรือมีคนจมน้ำ และต้องปิดประกาศหมายเลขโทรศัพท์ ของสถานที่ดังกล่าวไว้ในที่เห็นได้ชัดเจน และเป็นข้อมูล ปัจจุบันอยู่เสมอ</li><li>- เจ้าหน้าที่ความปลอดภัยประจำสระ (Life Guard)</li><li>• ตรวจสอบควบคุมให้มีเจ้าหน้าที่ความ ปลอดภัยประจำ สระ (Life Guard) อย่างน้อย 1 คน ต่อผู้ใช้บริการไม่ เกิน 100 คน กรณีที่ เกิน 100 คน เศษของ 100 คนให้ คิดเป็น 100 คน และต้องเป็นผู้ที่มีความชำนาญในการ ว่ายน้ำ และผ่านการอบรมการช่วยชีวิตคนจมน้ำ สามารถให้การปฐมพยาบาลได้ โดยต้องอยู่ประจำสระ ว่ายน้ำตลอดระยะเวลาดำเนินการ</li><li>• กรณีที่นำเด็ก อายุต่ำกว่า 10 ปี ที่ยังว่ายน้ำไม่เป็น และ ผู้สูงอายุที่ไม่สามารถดูแลตัวเองได้มาใช้บริการสระ ว่ายน้ำ ต้องกำหนดให้มีผู้ดูแลด้วย</li></ul> | <p>- โครงการไม่มีเจ้าหน้าที่ดูแลความปลอดภัยประจำสระ เนื่องจากสระว่ายน้ำมีความลึกไม่เกิน 1.5 เมตร ทั้งนี้มีการ ติดตั้งป้ายแสดงกฎข้อปฏิบัติในการใช้สระว่ายน้ำไว้บริเวณ ทางเข้าสระว่ายน้ำอยู่ในสภาพที่สมบูรณ์ไม่เปลี่ยนแปลง</p> | - | รูปภาพที่ 2.55 ป้ายแสดงกฎ ข้อปฏิบัติในการใช้สระว่ายน้ำ |

รูปภาพที่ 2.55 ป้ายแสดงกฎข้อปฏิบัติในการใช้สระว่ายน้ำ
