ผลการดำเนินการตามมาตรการป้องกันและแก้ไขผลกระทบสิ่งแวดล้อมและ  
มาตรการตรวจสอบผลกระทบสิ่งแวดล้อม

รายงานผลการรายงานผลการปฏิบัติตามมาตรการป้องกันและแก้ไขผลกระทบสิ่งแวดล้อมและมาตรการติดตามตรวจสอบคุณภาพสิ่งแวดล้อม

โครงการ อาคารชุด เดอะ พาโนรา ภูเก็ต (The Panora Phuket)  
ระยะดำเนินการ ระหว่างเดือนมกราคม - มิถุนายน 2568

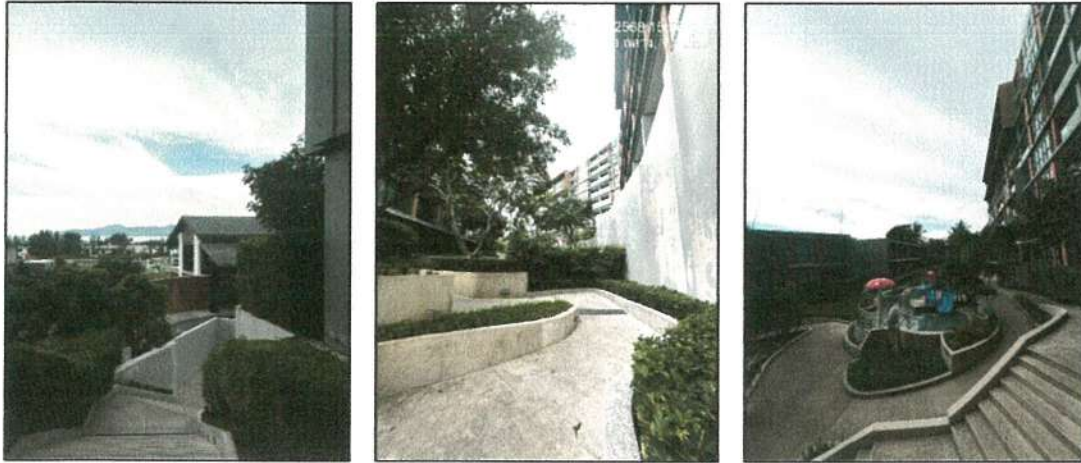
รูปภาพที่ 2.1 พื้นที่สีเขียวภายในโครงการ

| มาตรการป้องกันและแก้ไขผลกระทบสิ่งแวดล้อม | ผลการปฏิบัติตามมาตรการป้องกันและแก้ไขผลกระทบสิ่งแวดล้อม ช่วงดำเนินการ | ปัญหา อุปสรรค ที่ไม่สามารถปฏิบัติ ตามมาตรการและแนวทางแก้ไข | อ้างอิง |
|---|---|---|---|
| (6) จัดให้มีพื้นที่สีเขียวภายในโครงการทั้งสิ้น 4,139.0 ตารางเมตร คิดเป็นอัตราส่วนพื้นที่สีเขียวต่อผู้พักอาศัย และพนักงานภายในโครงการ 1.79 ตารางเมตร/คน (จำนวนผู้พักอาศัย 2,306 คน (ผู้พักอาศัย 2,266 คน เจ้าหน้าที่ดูแลอาคาร 40 คน)) ซึ่งเป็นพื้นที่ไม่ยื่นต้น 2,429.94 ตารางเมตร โดยองค์ประกอบของพื้นที่ไม่มีทั้งไม้ยืนต้น ไม้ดอก ไม้ประดับ ไม้พุ่ม และไม้คลุมดิน ได้แก่ มะขอกกนใบเล็ก ทางนากุ้งฝรั่ง ดูน แคนา ปับ ถั่วบราซิล โมก ไทรเกาหลี หนวดปลาหมึกแคระ และหญ้ามาเลเซีย เป็นต้น | - โครงการมีการปลูกต้นไม้ โดยเป็นไม้ยืนต้น ไม้พุ่ม และพืชคลุมดินไว้ตามที่มาตรงการกำหนด รวมทั้งมีคนสวนคอยดูแลบำรุงรักษาพื้นที่สีเขียวของโครงการอยู่ตลอดระยะเวลาที่เปิดดำเนินการ | - | รูปภาพที่ 2.1 พื้นที่สีเขียวภายในโครงการ<br>รูปภาพที่ 2.2 งานดูแลสวน |

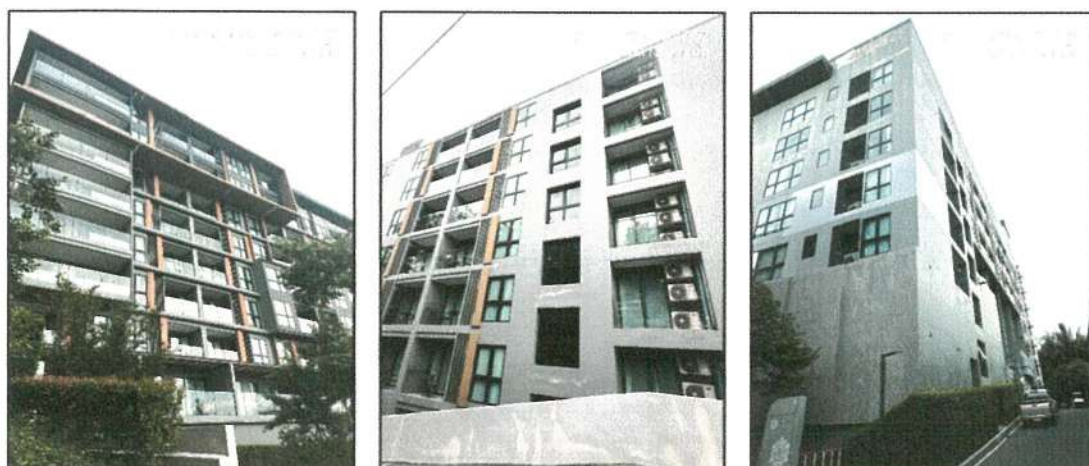
รูปภาพที่ 2.3 สีและรูปแบบอาคารของโครงการ

| มาตรการป้องกันและแก้ไขผลกระทบสิ่งแวดล้อม | ผลการปฏิบัติตามมาตรการป้องกันและแก้ไขผลกระทบสิ่งแวดล้อม ช่วงดำเนินการ | ปัญหา อุปสรรค ที่ไม่สามารถปฏิบัติ ตามมาตรการและแนวทางแก้ไข | อ้างอิง |
|---|---|---|---|
| <p>(3) คุณค่าการใช้ประโยชน์ของมนุษย์</p> <p>3.1 การใช้ประโยชน์ที่ดิน</p> <p>(1) ออกแบบอาคารโครงการตามข้อกำหนดและกฎหมายที่เกี่ยวข้อง อัน ได้แก่ พระราชบัญญัติควบคุมอาคาร พ.ศ. 2522 กฎกระทรวงให้ใช้บังคับผังเมืองรวมจังหวัดภูเก็ต พ.ศ. 2554 ประกาศกระทรวงทรัพยากรธรรมชาติและสิ่งแวดล้อม เรื่องกำหนดเขตพื้นที่และมาตรการคุ้มครองสิ่งแวดล้อม ในบริเวณพื้นที่จังหวัดภูเก็ต พ.ศ.2553 กฎกระทรวงฉบับที่ 15 (พ.ศ. 2529) ออกตามความในพระราชบัญญัติควบคุมอาคาร พ.ศ. 2522 ฯลฯ เป็นต้น</p> <p>(2) ไม่ทำการก่อสร้าง ต่อเติม หรือดัดแปลงอาคารให้ผิดไปจากที่ได้ออกแบบไว้ตามแบบแปลนที่ได้รับอนุญาต</p> <p>(3) ควบคุมความสูงของอาคารไม่เกินจากแบบที่ได้รับอนุญาตก่อสร้าง</p> | <p>ผลการปฏิบัติตามมาตรการป้องกันและแก้ไขผลกระทบสิ่งแวดล้อม ช่วงดำเนินการ</p> <p>- โครงการมีการออกแบบอาคารโครงการ และดำเนินการแล้วเสร็จ ตั้งแต่ก่อนระยะก่อสร้าง ซึ่งปัจจุบันทางโครงการไม่มีการก่อสร้างเพิ่มเติม หรือแปลงอาคารของโครงการ</p> | - | <p>รูปภาพที่ 2.3 สีและรูปแบบอาคารของโครงการ</p> |

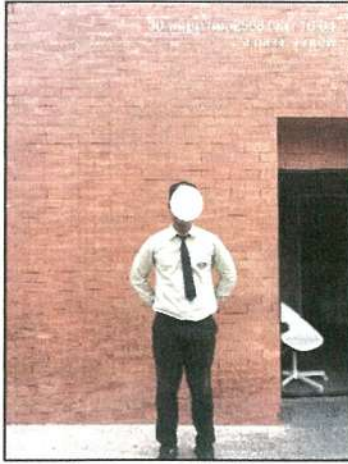
| มาตรการป้องกันและแก้ไขผลกระทบสิ่งแวดล้อม | ผลการปฏิบัติตามมาตรการป้องกันและแก้ไขผลกระทบสิ่งแวดล้อม ช่วงดำเนินการ | ปัญหา อุปสรรค ที่ไม่สามารถปฏิบัติ ตามมาตรการและแนวทางแก้ไข | อ้างอิง |
|---|---|---|---|
| (7) ควบคุมมิให้ผู้พักอาศัยในโครงการจอดรถบริเวณทางเข้า-ออกโครงการ และตามแนวถนนสาธารณะ เพื่อไม่ให้กีดขวางการจราจรของรถที่สัญจรบนถนนสาธารณะด้านหน้าโครงการ | - พบโครงการมีการควบคุมการจราจรบริเวณทางเข้า - ออกพื้นที่โครงการ โดยจัดให้เจ้าหน้าที่รักษาความปลอดภัยคอยดูแลและตรวจรถเข้า - ออกตลอด 24 ชั่วโมง | - | รูปภาพที่ 2.4 เจ้าหน้าที่รักษาความปลอดภัย |
| (10) แจ้งผู้พักอาศัยภายในโครงการทราบ โดยระบุไว้ในคู่มือผู้พักอาศัยห้ามไม่ให้จอดรถบริเวณทางเข้า-ออกโครงการ และตามแนวถนนสาธารณะ เพื่อไม่ให้กีดขวางการจราจรของรถที่สัญจรบนถนนสาธารณะด้านหน้าโครงการ | - พบโครงการมีการควบคุมการจราจรบริเวณทางเข้า - ออกพื้นที่โครงการ โดยจัดให้เจ้าหน้าที่รักษาความปลอดภัยคอยดูแลและตรวจรถเข้า - ออกตลอด 24 ชั่วโมง | - | รูปภาพที่ 2.4 เจ้าหน้าที่รักษาความปลอดภัย |

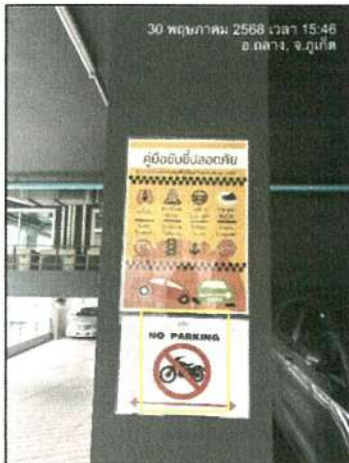
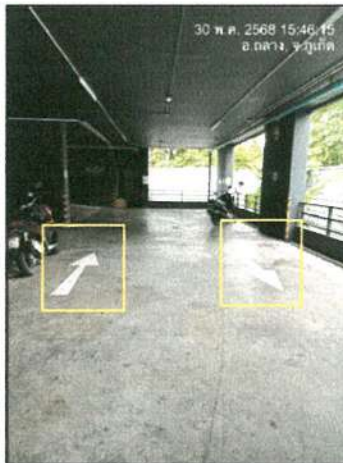
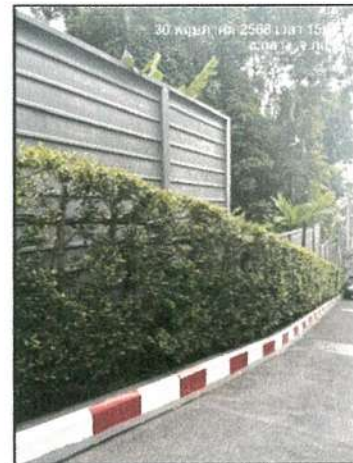
| มาตรการป้องกันและแก้ไขผลกระทบสิ่งแวดล้อม | ผลการปฏิบัติตามมาตรการป้องกันและแก้ไขผลกระทบสิ่งแวดล้อม ช่วงดำเนินการ | ปัญหา อุปสรรค ที่ไม่สามารถปฏิบัติ ตามมาตรการและแนวทางแก้ไข | อ้างอิง |
|---|---|---|---|
| (8) จัดระบบการจราจรให้มีความปลอดภัย โดยติดตั้งป้ายสัญญาณจราจรที่ติดทางวิ่งอย่างชัดเจนเพื่อความเป็นระเบียบเรียบร้อยและความปลอดภัยของการจราจรภายในโครงการ | - พบบริเวณพื้นที่จอดรถของโครงการ มีสัญลักษณ์จราจรบอกทิศทางการเดินรถภายในโครงการ เพื่อควบคุมการจราจรรถให้เป็นระเบียบ | - | รูปภาพที่ 2.7 สัญลักษณ์จราจร |

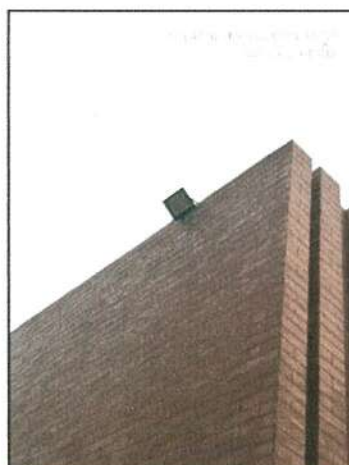
| มาตรการป้องกันและแก้ไขผลกระทบสิ่งแวดล้อม | ผลการปฏิบัติตามมาตรการป้องกันและแก้ไขผลกระทบสิ่งแวดล้อม ช่วงดำเนินการ | ปัญหา อุปสรรค ที่ไม่สามารถปฏิบัติ ตามมาตรการและแนวทางแก้ไข | อ้างอิง |
|---|---|---|---|
| (6) จัดให้มีไฟฟ้าส่องสว่างบริเวณทางเข้า-ออกพื้นที่โครงการ และภายในโครงการโดยเฉพาะบริเวณถนนและที่จอดรถ ให้สามารถมองเห็นได้ชัดเจนในเวลากลางคืน | - โครงการมีการติดตั้งไฟฟ้าส่องสว่าง บริเวณทางเข้า-ออก และภายในพื้นที่โครงการ ซึ่งสว่างเพียงพอต่อการสัญจรรถภายในโครงการ | - | รูปภาพที่ 2.8 ไฟฟ้าส่องสว่างทางเข้า-ออกโครงการ |

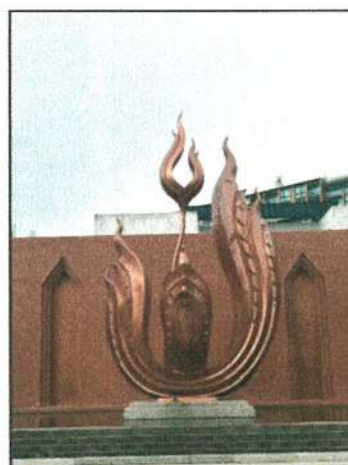
| มาตรการป้องกันและแก้ไขผลกระทบสิ่งแวดล้อม | ผลการปฏิบัติตามมาตรการป้องกันและแก้ไขผลกระทบสิ่งแวดล้อม ช่วงดำเนินการ | ปัญหา อุปสรรค ที่ไม่สามารถปฏิบัติ ตามมาตรการและแนวทางแก้ไข | อ้างอิง |
|---|---|---|---|
| (9) ติดตั้งป้ายชื่อโครงการลูกศรแสดงทิศทางการจราจรทางเข้า-ออกโครงการ ที่สามารถเห็นได้ชัดเจน และในระยะเวลาพอสมควรที่จะชะลอรถได้ทันก่อนเข้าสู่โครงการได้อย่างปลอดภัย | - พบโครงการมีการติดตั้งป้ายชื่อโครงการด้านหน้าโครงการ และมีสัญลักษณ์ของโครงการไว้บริเวณทางเข้า-ออกของโครงการ | - | รูปภาพที่ 2.9 สัญลักษณ์โครงการ |

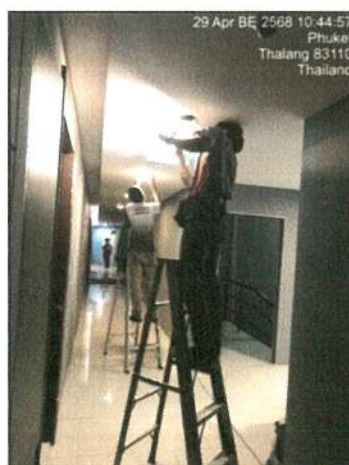
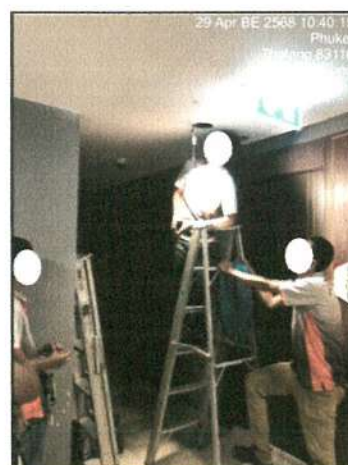
| มาตรการป้องกันและแก้ไขผลกระทบสิ่งแวดล้อม | ผลการปฏิบัติตามมาตรการป้องกันและแก้ไขผลกระทบสิ่งแวดล้อม ช่วงดำเนินการ | ปัญหา อุปสรรค ที่ไม่สามารถปฏิบัติ ตามมาตรการและแนวทางแก้ไข | อ้างอิง |
|---|---|---|---|
| (5) จัดเจ้าหน้าที่คอยตรวจสอบเครื่องกำเนิดไฟฟ้า ให้พร้อมใช้งานอยู่เสมอ กรณีที่พบว่ามีการชำรุดหรือเสียหายของอุปกรณ์ให้เร่งดำเนินการซ่อมแซม แก้ไขโดยทันที | - โครงการมีเจ้าหน้าที่คอยตรวจสอบดูแล และบำรุงเครื่องกำเนิดไฟฟ้า เป็นประจำ หรือหากมีการชำรุด จะมีการแก้ไขทันที | - | รูปภาพที่ 2.17 การซ่อมบำรุงรักษาระบบไฟฟ้าส่วนกลาง |

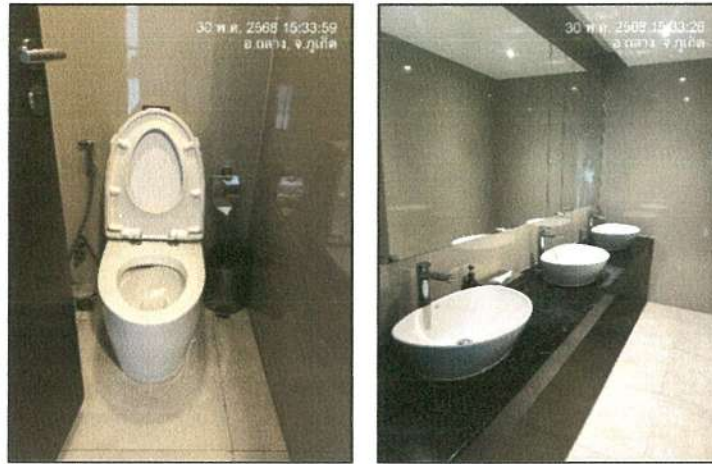
รูปภาพที่ 2.24 สุขภัณฑ์ภายในโครงการ

| มาตรการป้องกันและแก้ไขผลกระทบสิ่งแวดล้อม | ผลการปฏิบัติตามมาตรการป้องกันและแก้ไขผลกระทบสิ่งแวดล้อม ช่วงดำเนินการ | ปัญหา อุปสรรค ที่ไม่สามารถปฏิบัติตามมาตรการและแนวทางแก้ไข | อ้างอิง |
|---|---|---|---|
| <p>(5) ก่อนเปิดดำเนินการโครงการจะติดต่อสำนักงานประปาภูมิภาคสาขาภูเก็ต เพื่อขอข้อมูลช่วงเวลาการใช้น้ำสูงสุดในบริเวณพื้นที่โครงการ เพื่อนำมากำหนดช่วงเวลาที่ใช้โครงการจะเปิดน้ำเข้าสู่ถังเก็บน้ำภายในโครงการ โดยโครงการจะเสี่ยงไม่นำน้ำเข้าในช่วงเวลาที่มีการใช้น้ำสูงสุด (Peak Hour) เพื่อไม่ให้เกิดปัญหาการขาดแคลนนํ้า</p> <p>(6) ออกแบบหรือเลือกสุขภัณฑ์ชนิดประหยัดน้ำใช้ภายในโครงการ</p> <p>(7) มาตรการดูแลถังสำรองน้ำใช้ ดังนี้</p> <ul style="list-style-type: none"> <li>- กำหนดให้ถังถึงเก็บน้ำได้ดิน ทุก 6 เดือน/ครั้ง</li> <li>- ก่อนล้างทุกครั้ง ต้องทำจดหมายแจ้งและติดประกาศบนบอร์ด ประชาสัมพันธ์ ให้ผู้พักอาศัยได้ทราบล่วงหน้า 2 อาทิตย์ โดยต้องระบุ วัน เวลา ที่ชัดเจน</li> <li>- กำหนดช่วงวัน เวลา ที่ทำการล้างให้อยู่ในช่วงวันจันทร์-ศุกร์ เวลา 14.00 - 17.00 นาฬิกา ยกเว้นวันเสาร์-อาทิตย์ และวันหยุดนักขัตฤกษ์ เพื่อให้กระทบต่อผู้พักอาศัยน้อยที่สุด</li> </ul> | <p>ผลการปฏิบัติตามมาตรการป้องกันและแก้ไขผลกระทบสิ่งแวดล้อม ช่วงดำเนินการ</p> <ul style="list-style-type: none"> <li>- โครงการมีการดำเนินการแล้วเสร็จ ตั้งแต่ระยะก่อนเปิดดำเนินการ เพื่อความสะดวกของผู้พักอาศัยในโครงการ</li> <li>- พบโครงการมีการเลือกใช้สุขภัณฑ์ที่มีประสิทธิภาพ และคุณภาพภายในโครงการ รวมทั้งเลือกสุขภัณฑ์ที่ประหยัดน้ำ</li> <li>- โครงการมีช่างคอยทำความสะอาดถังเก็บน้ำสำรองของโครงการเป็นประจำทุก ๆ 6 เดือน ซึ่งปัจจุบันได้ดำเนินการในช่วงวันที่ผู้พักอาศัยน้อย หรือไม่ใช้วันหยุด เพื่อให้กระทบต่อผู้พักอาศัย</li> </ul> | - | <p>อ้างอิง</p> <p>รูปภาพที่ 2.24 สุขภัณฑ์ภายในโครงการ</p> |

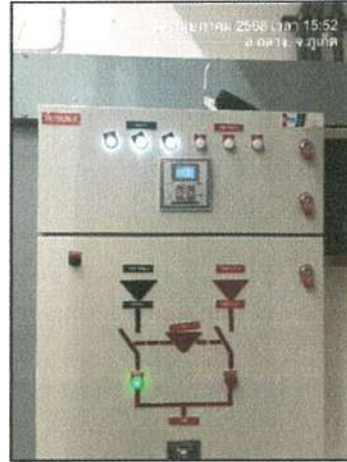
รูปภาพที่ 2.28 มิเตอร์ระบบบำบัดน้ำเสีย

| มาตรการป้องกันและแก้ไขผลกระทบสิ่งแวดล้อม | ผลการปฏิบัติตามมาตรการป้องกันและแก้ไขผลกระทบสิ่งแวดล้อม ช่วงดำเนินการ | ปัญหา อุปสรรค ที่ไม่สามารถปฏิบัติ ตามมาตรการและแนวทางแก้ไข | อ้างอิง |
|---|---|---|---|
| <p>(3) จัดให้มีการสูบน้ำสูบน้ำเสียบางส่วนเก็บจากระบบบำบัดน้ำเสียไปกำจัดอย่างสม่ำเสมอ เพื่อประสิทธิภาพการทำงานจากระบบบำบัดน้ำเสียของโครงการ</p> | <p>- โครงการมีช่างคอยดำเนินการตรวจสอบปริมาณของตะกอน หากมีปริมาณมากจะดำเนินการการติดตั้งท่อสูบน้ำสูบน้ำเสียเข้ามาดำเนินการสูบน้ำสูบน้ำเสียโดยทันที โดยในรอบเดือนมกราคม - มิถุนายน 2568 โครงการได้ดำเนินการสูบน้ำสูบน้ำเสียแล้ว</p> <p>- มีเตอรืระบบบำบัดน้ำเสียของโครงการแยกออกจากระบบไฟฟ้าส่วนอื่น เพื่อตรวจสอบและควบคุมให้มีการเดินระบบบำบัดน้ำเสียตลอดเวลา</p> | - | รูปภาพที่ 2.28 มีเตอรืระบบบำบัดน้ำเสีย |

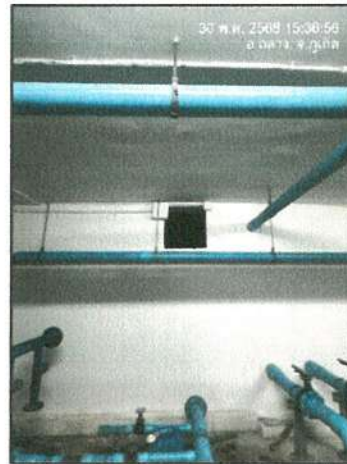
รูปภาพที่ 2.32 ถังเก็บน้ำของโครงการ

| มาตรการป้องกันและแก้ไขผลกระทบสิ่งแวดล้อม | ผลการปฏิบัติตามมาตรการป้องกันและแก้ไขผลกระทบสิ่งแวดล้อม ช่วงดำเนินการ | ปัญหา อุปสรรค ที่ไม่สามารถปฏิบัติตามมาตรการและแนวทางแก้ไข | อ้างอิง |
|---|---|---|---|
| <p><b>มาตรการป้องกันกักกันกร่อน และรั่วซึมของถังเก็บน้ำใต้ดิน</b></p> <p>(1) ใช้คอนกรีตผสมน้ำยากันซึม และให้มีอัตราส่วนระหว่างน้ำ ต่อซีเมนต์ไม่ เกิน 0.5 ต่อ 1 และบริเวณรอยต่อระหว่าง คอนกรีตจะใส่ PVC WATER STOP ด้วย</p> <p>(2) ผิวผนังและพื้นใต้ดินด้านที่สัมผัสดินหรือด้านนอกของตัวถัง น้ำ จะมีการป้องกันการรั่วซึมด้วย WATER PROOFING MEMBRANE หนาไม่น้อยกว่า 2.0 มิลลิเมตร และก่ออิฐ บล็อกป้องกันกร่อนอีกชั้น</p> <p>(3) ผิวของผนัง และพื้นด้านที่สัมผัสน้ำของถังเก็บน้ำจะเพิ่มผิว คอนกรีต ฉาบอีก 25 มิลลิเมตร ส่วนเสาที่สัมผัสน้ำจะเพิ่ม ระยะเวลาหุ้มเสาอีก 5 เซนติเมตร และทาเคลือบผิวคอนกรีตด้วย สาร NON-TOXIC (CHEMICRETE) เพื่อป้องกันน้ำซึมเข้าไป จนถึงเหล็กเส้นภายในเสาจนเกิดสนิม ออกมาปนเปื้อนกับ น้ำภายในถังเก็บน้ำใต้ดิน และปิดทางน้ำไม่รั่วซึม</p> <p><b>การป้องกันการปนเปื้อนที่เกิดจากวัสดุที่ใช้ทำถังสำรองน้ำ</b></p> <p>(1) ใช้คอนกรีตผสมน้ำยากันซึม และให้มีอัตราส่วนระหว่างน้ำ ต่อซีเมนต์ไม่ เกิน 0.5 ต่อ 1 และบริเวณรอยต่อระหว่าง คอนกรีตจะใส่ PVC WATER STOP ด้วย</p> | <p>ผลสภาพถังเก็บน้ำเป็นไปตามมาตรการตั้งแต่ระยะก่อสร้าง</p> <p>- พบสภาพถังเก็บน้ำเป็นไปตามมาตรการตั้งแต่ระยะก่อสร้าง</p> | - | <p>รูปภาพที่ 2.32 ถังเก็บน้ำของโครงการ</p> <p>รูปภาพที่ 2.32 ถังเก็บน้ำของโครงการ</p> |
