## ภาคผนวกที่ 9

สำเนา บันทึกการตรวจสอบและดูแลระบบจ่ายไฟฟ้า

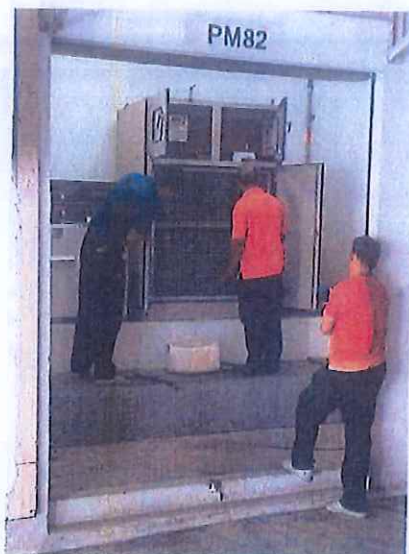
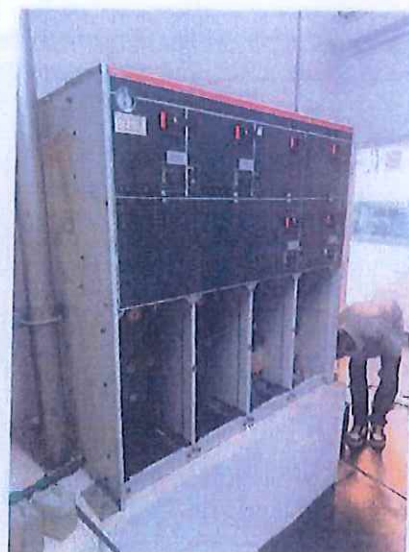
ภาพชุดที่ 1 ขณะดำเนินการตรวจสอบและทำความสะอาดรักษาสภาพภายในตู้ไฟฟ้าแรงสูง  
ไม่พบร่องรอยรั่วไหลทางไฟฟ้าที่อาจก่อให้เกิดการ Break down

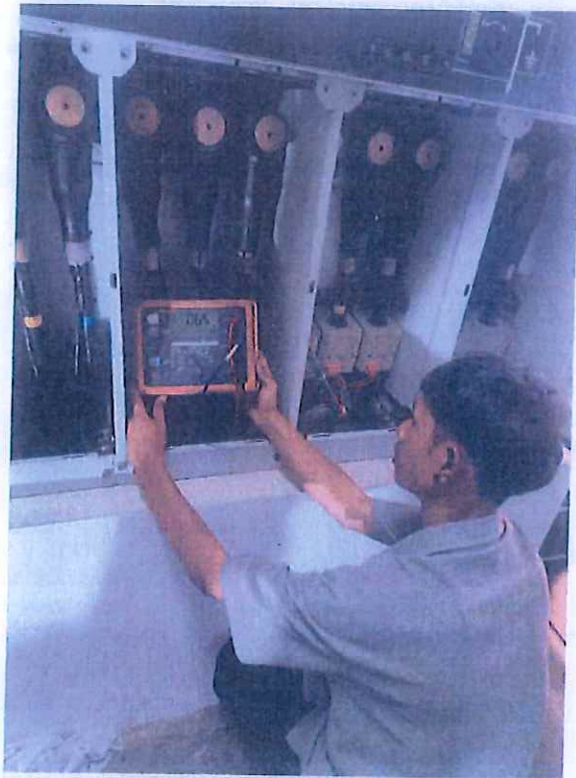
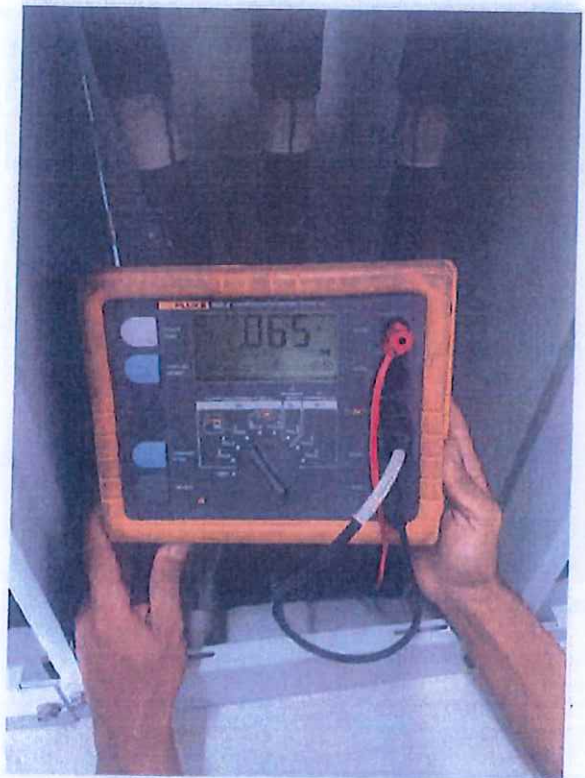
ภาพชุดที่ 2    ขณะดำเนินการตรวจสอบวัดค่าความต้านทานดินภายในตู้ไฟฟ้าแรงสูง

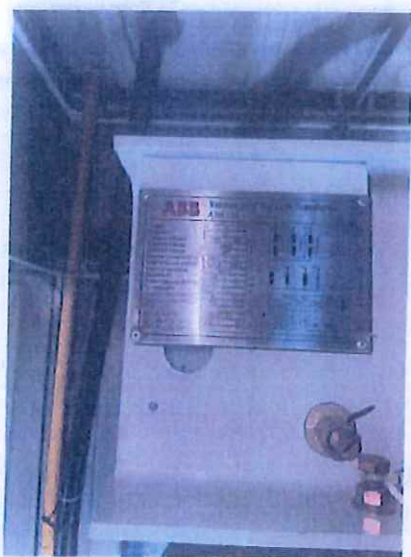
ภาพชุดที่ 3 ขณะดำเนินการทำความสะอาดรักษาสภาพหม้อแปลงไฟฟ้า

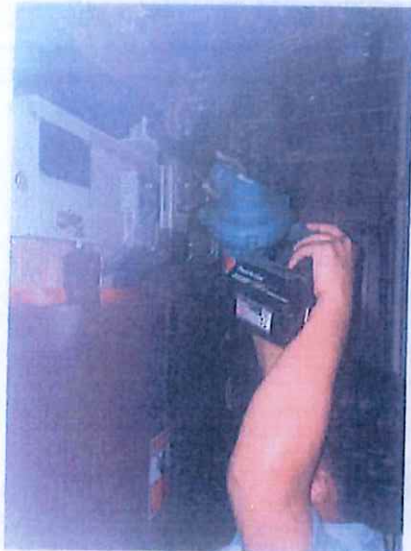
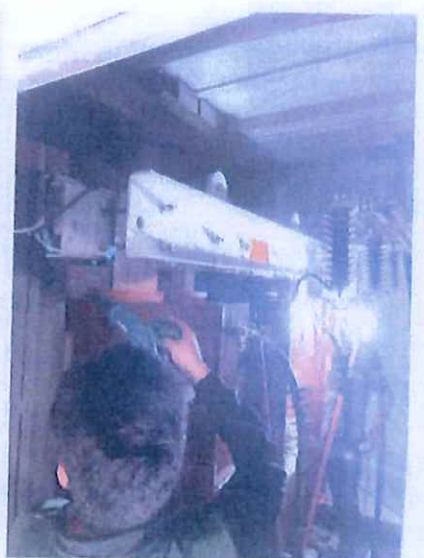
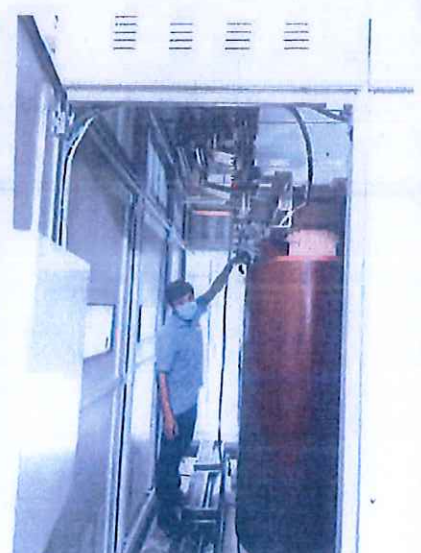
ภาพชุดที่ 4 ขณะดำเนินการทำความสะอาดรักษาสภาพหม้อแปลงไฟฟ้า

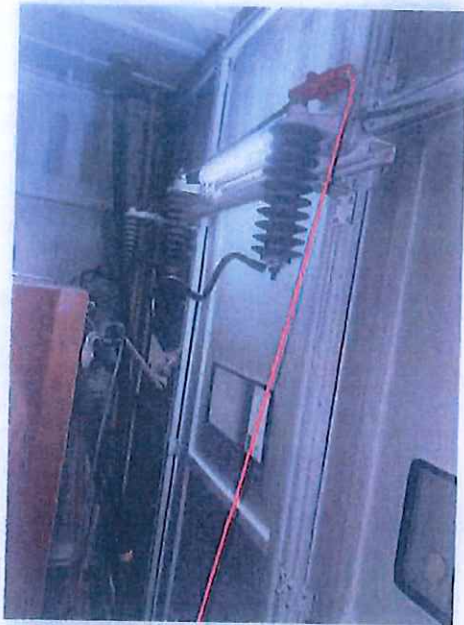
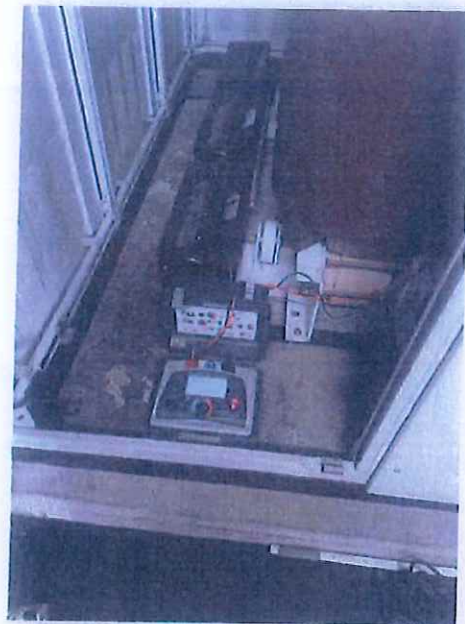
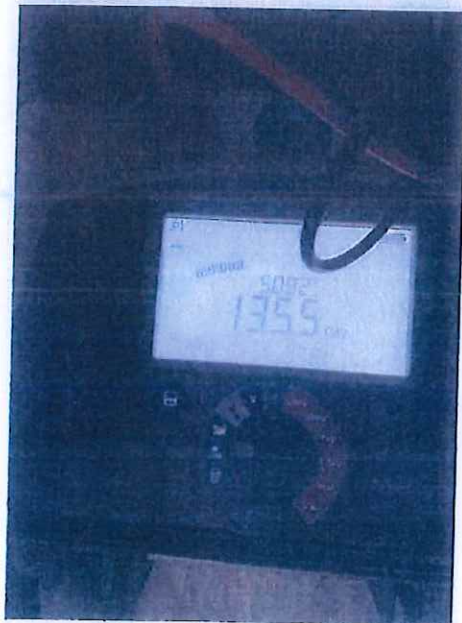
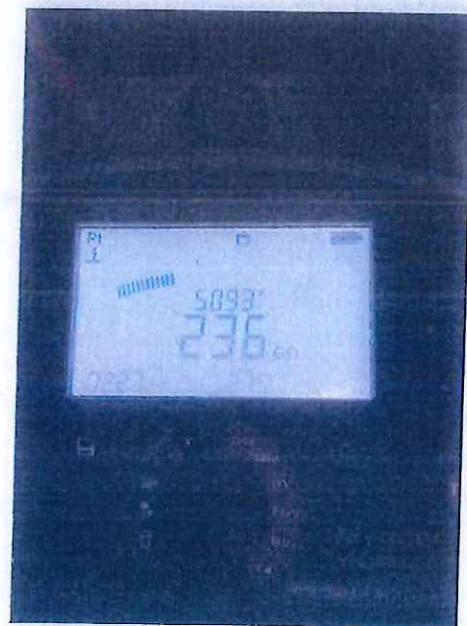
ภาพชุดที่ 5 ขณะดำเนินการตรวจสอบสภาพฉนวนของหม้อแปลงไฟฟ้า  
ด้วยวิธีการ Polarization Index เพื่อเป็นข้อมูลติดตามในปีต่อไป

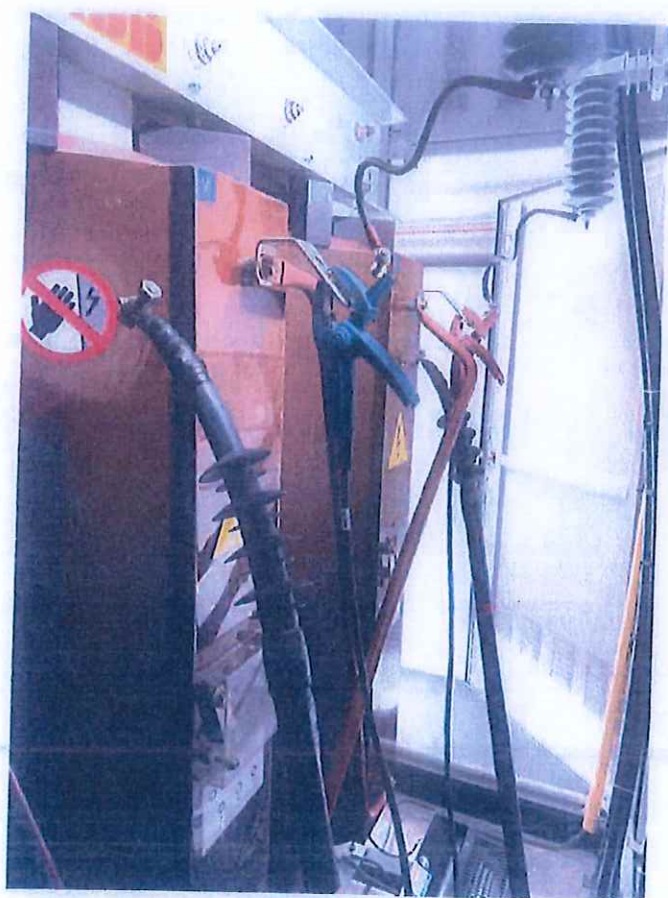
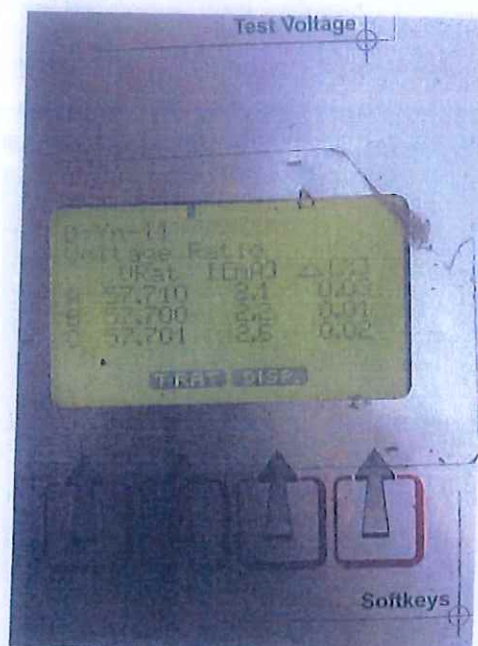
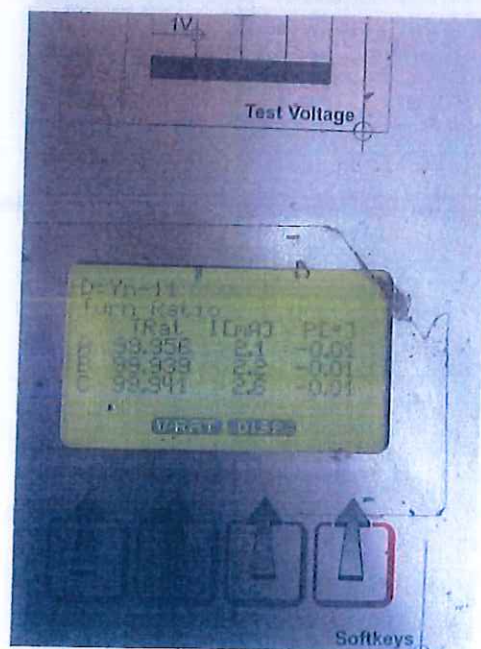
ภาพชุดที่ 6 ขณะดำเนินการตรวจสอบค่า Turn Ratio ระหว่างขดลวดแรงสูงกับแรงต่ำ เพื่อเป็นข้อมูลติดตามในปีต่อไป

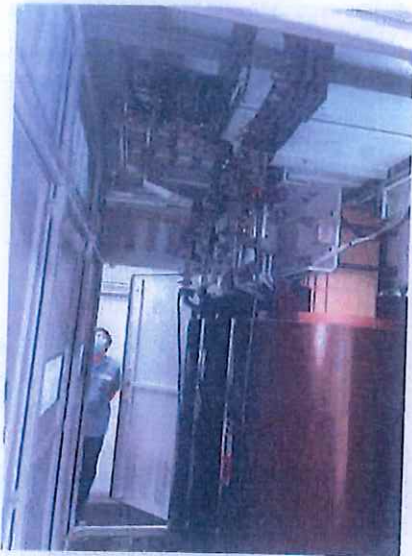
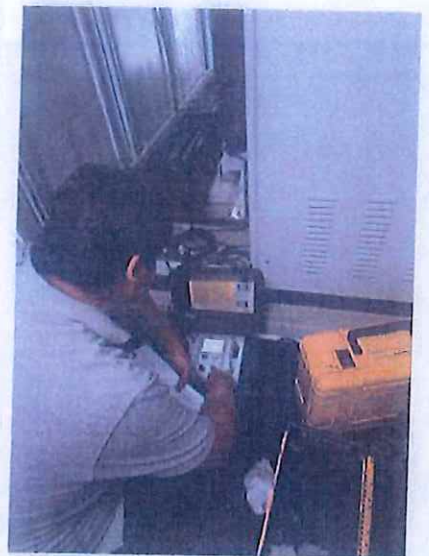
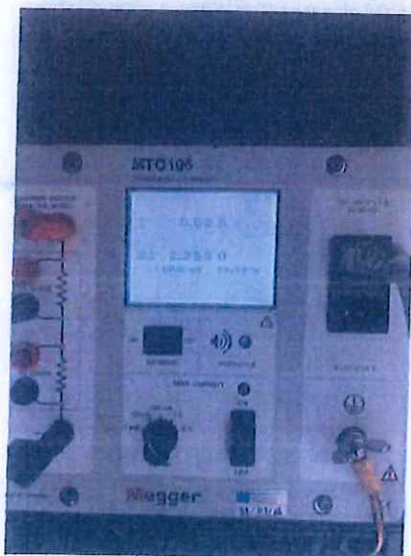
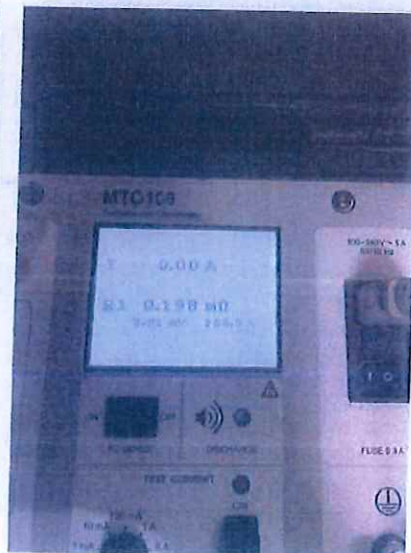
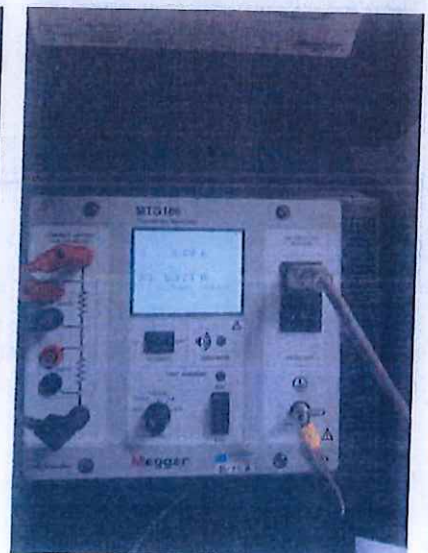
ภาพชุดที่ 7 ขณะดำเนินการตรวจวัดค่าความต้านทานขดลวด ( Winding resistance )  
เพื่อเป็นข้อมูลติดตามในปีต่อไป

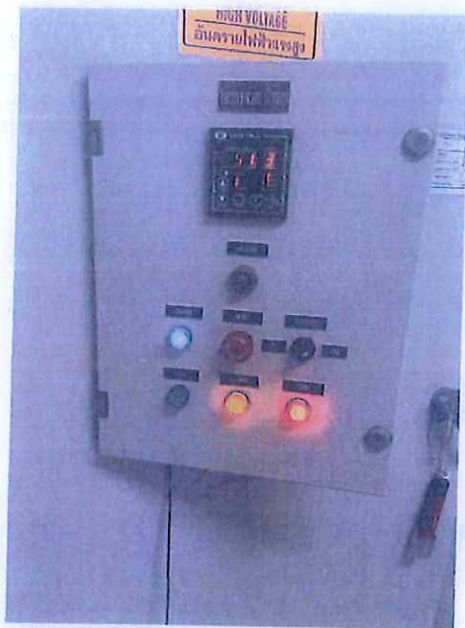
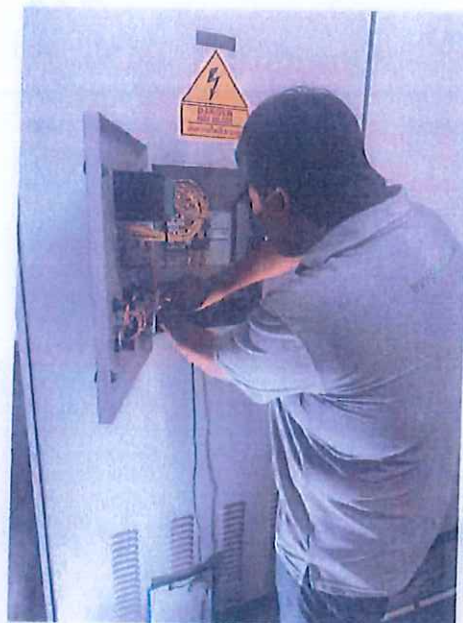
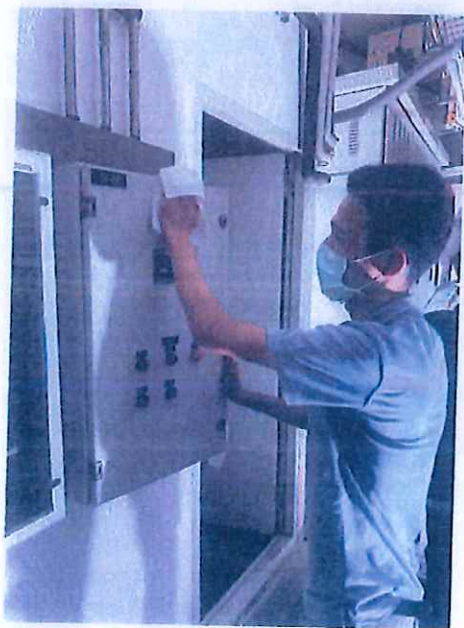
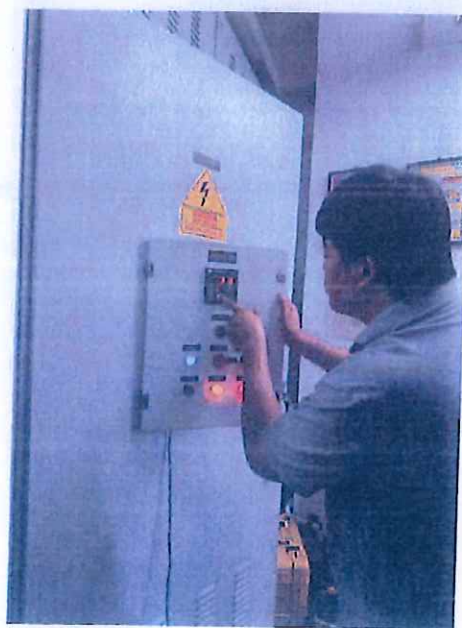
ภาพชุดที่ 8 ขณะดำเนินการตรวจเช็คการทำงานของชุดป้องกันหม้อแปลงไฟฟ้า

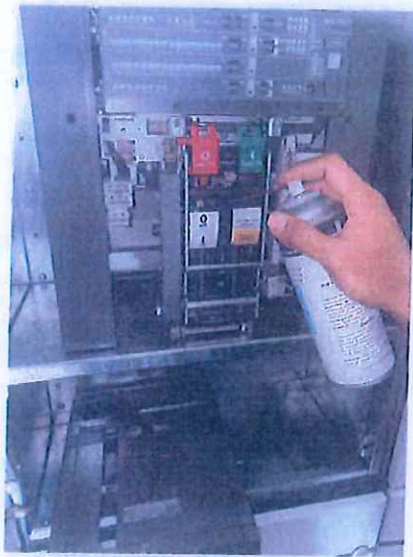
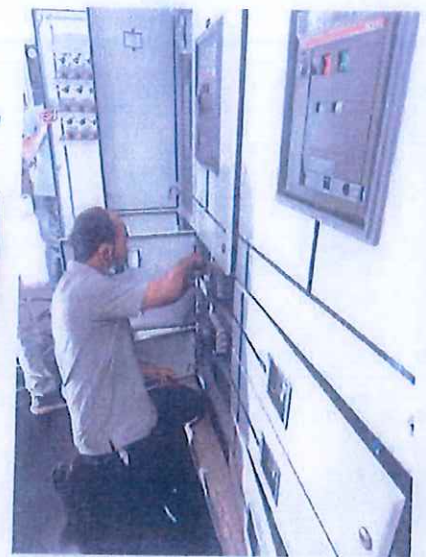
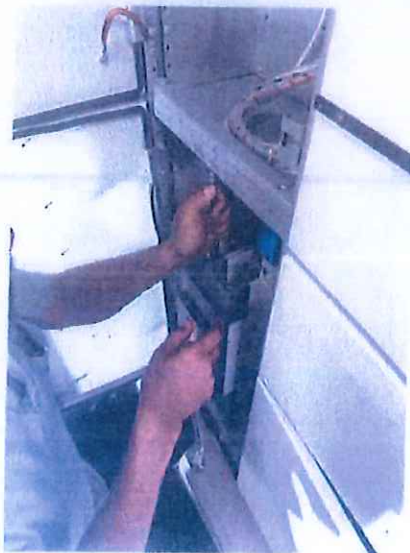
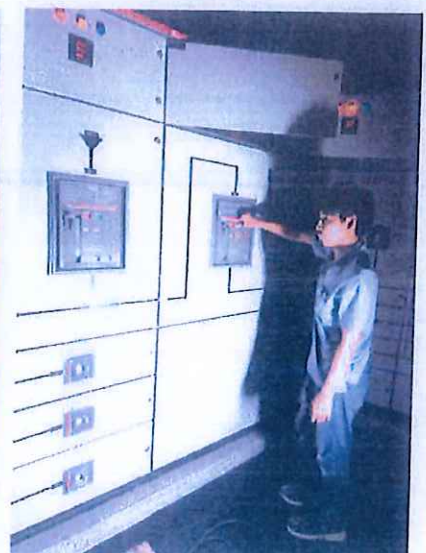
ภาพชุดที่ 9    ขณะดำเนินการเช็ดทำความสะอาดทั่วไปของ Air Circuit Breaker

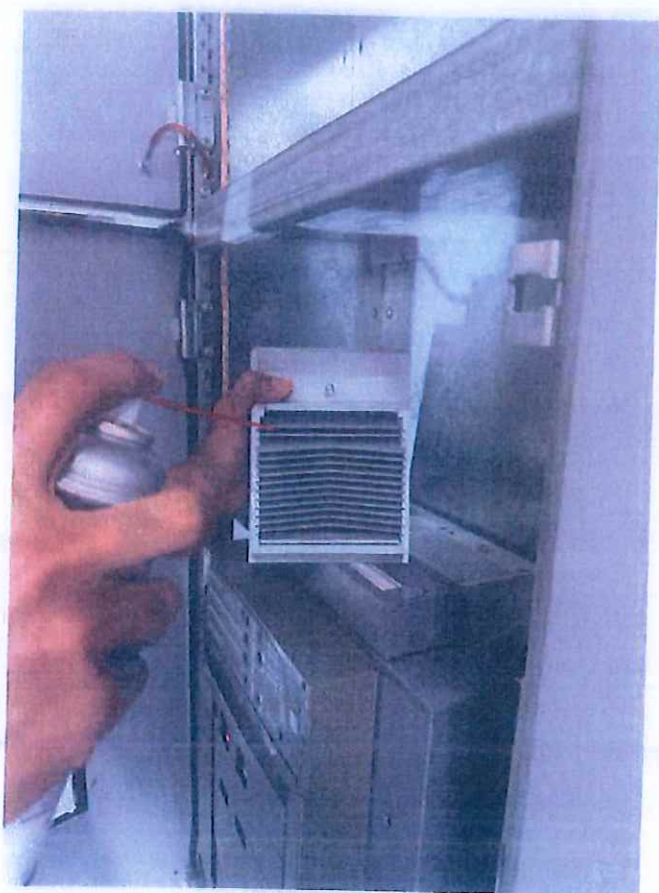
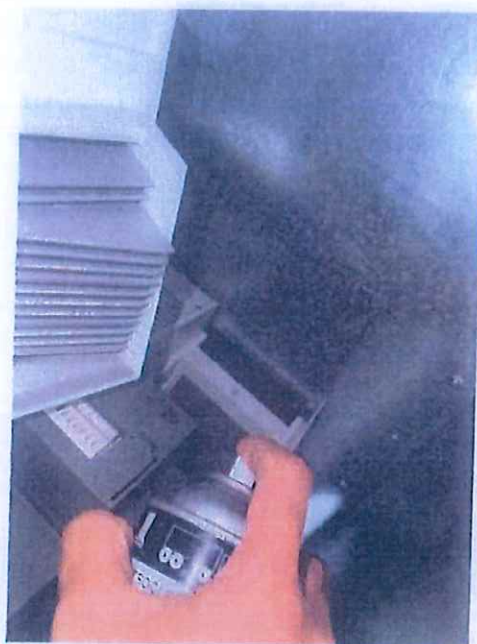
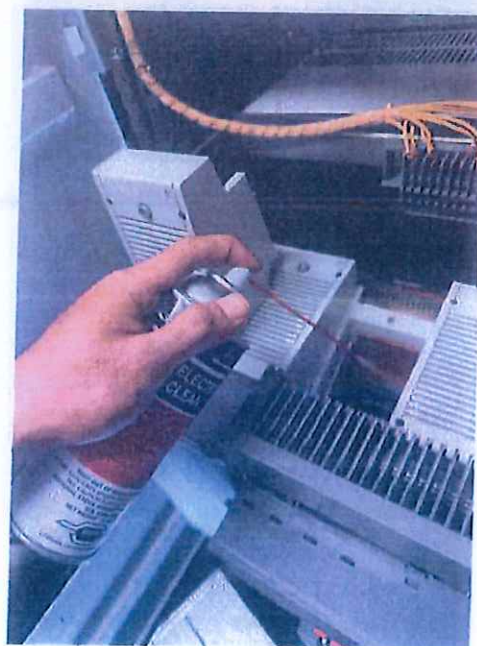
ภาพชุดที่ 10 ขณะดำเนินการทำความสะอาดและฉีดน้ำยาทำความสะอาดหน้าสัมผัส และ  
รางตัวอาร์คของ ACB เพื่อยืดอายุการใช้งาน

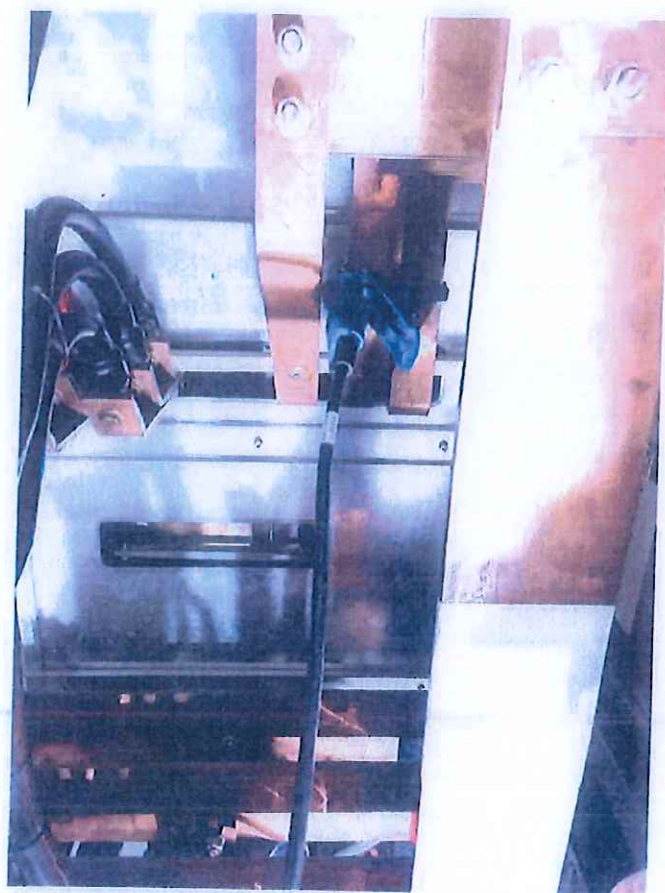
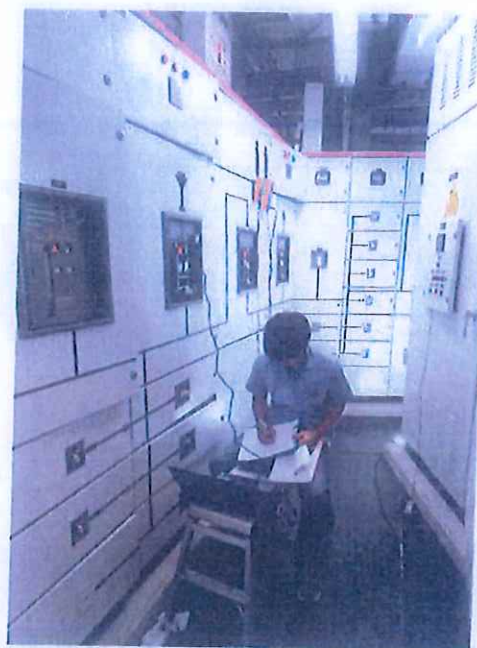
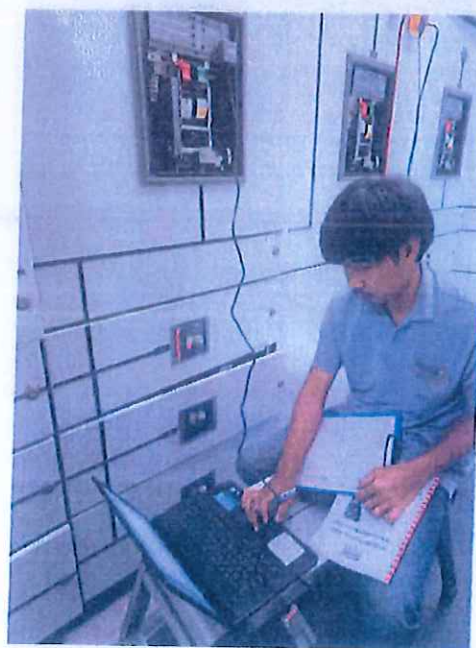
ภาพชุดที่ 11 ขณะดำเนินการจำลองสถานการณ์การเกิด fault (overload, short circuit, ground fault) ในระบบ เพื่อให้มั่นใจว่าชุด unit trip สามารถทำงานได้ตามฟังก์ชั่น

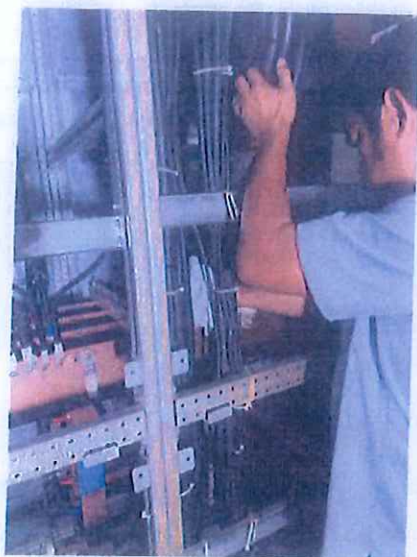
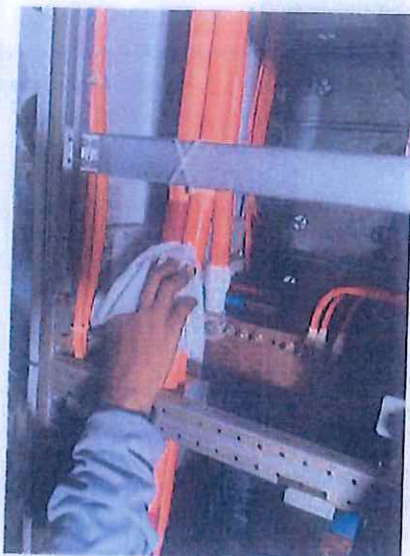
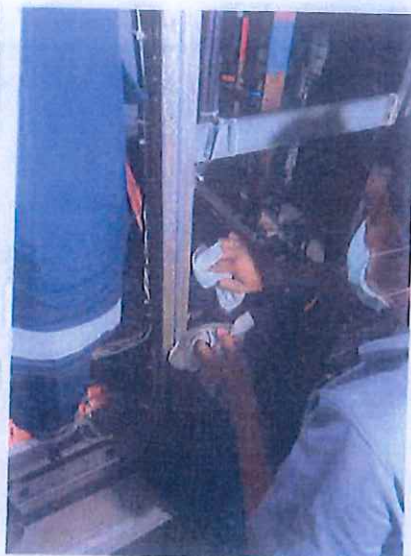
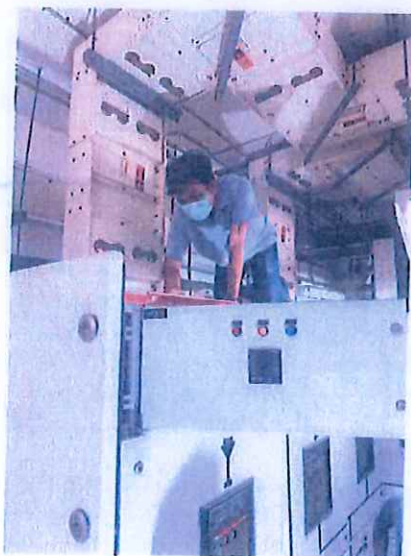
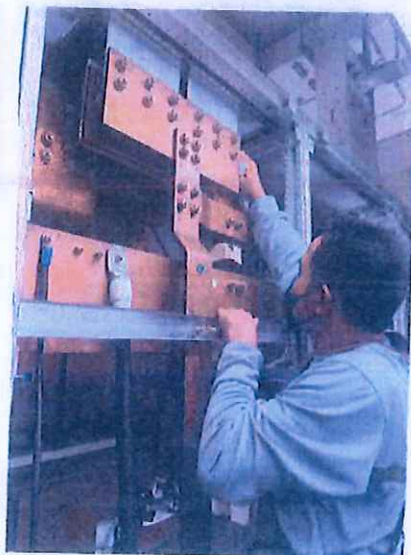
ภาพชุดที่ 12 ขณะดำเนินการเช็คทำความสะอาดสภาพทั่วไปของตู้ MDB

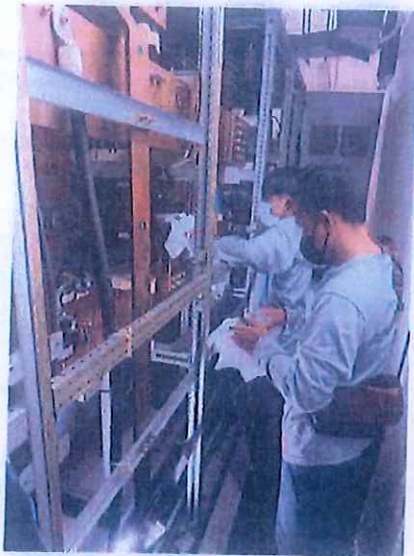
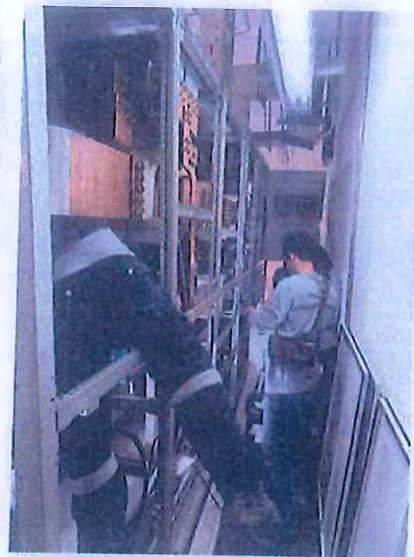
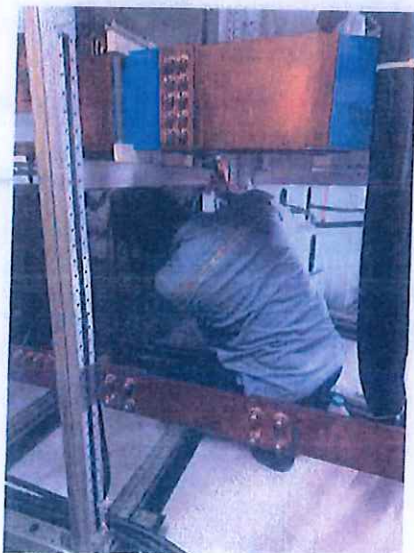
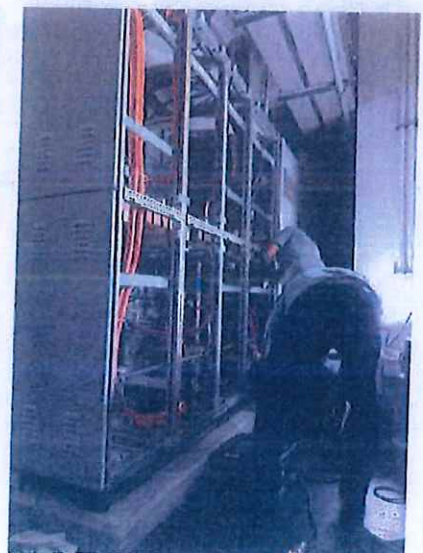
ภาพชุดที่ 13 ขณะดำเนินการเช็ดทำความสะอาดทั่วไปของตู้ MDB

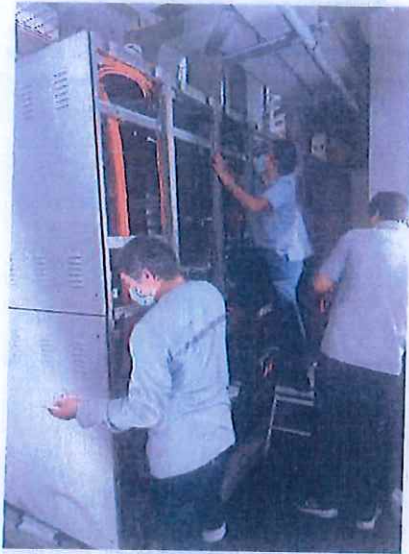
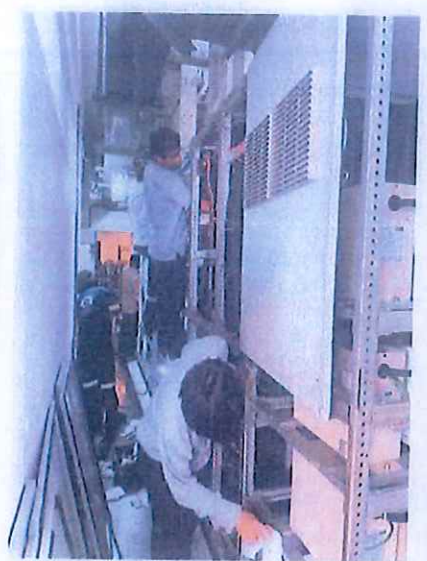
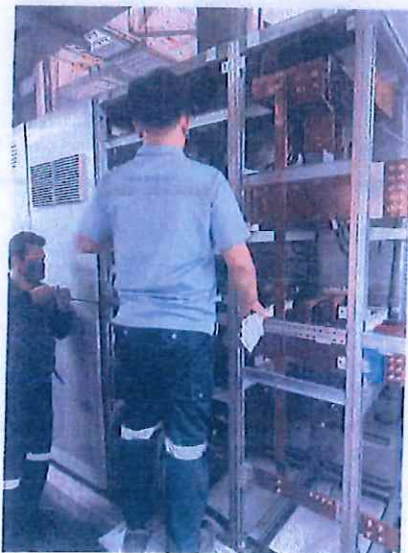
ภาพชุดที่ 14 ขณะดำเนินการเช็ดทำความสะอาดสภาพทั่วไปของตู้ MDB

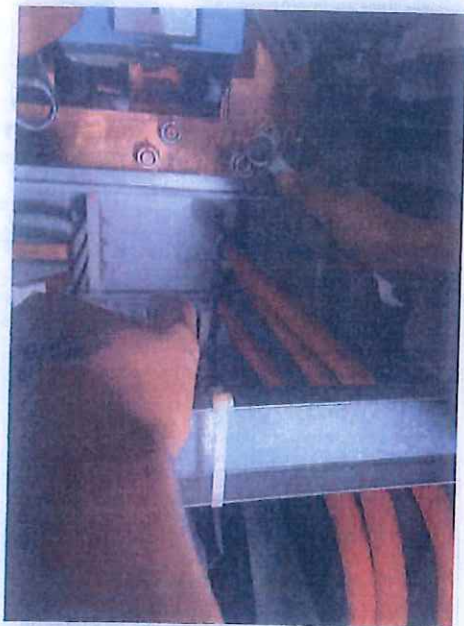
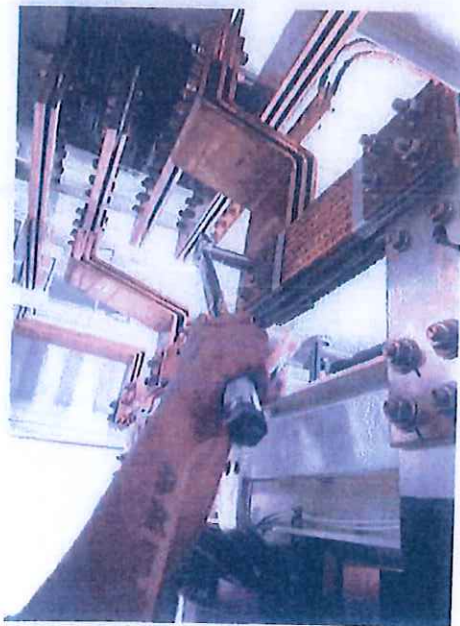
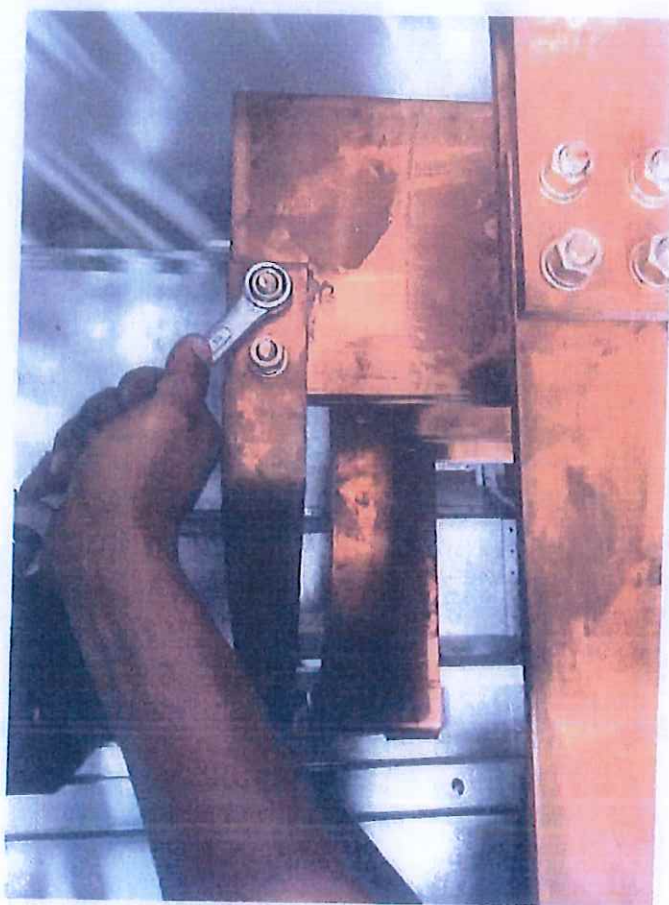
ภาพชุดที่ 15 ขณะดำเนินการกดขันน็อตภายในตู้ MDB เพื่อป้องกันการคลายตัว

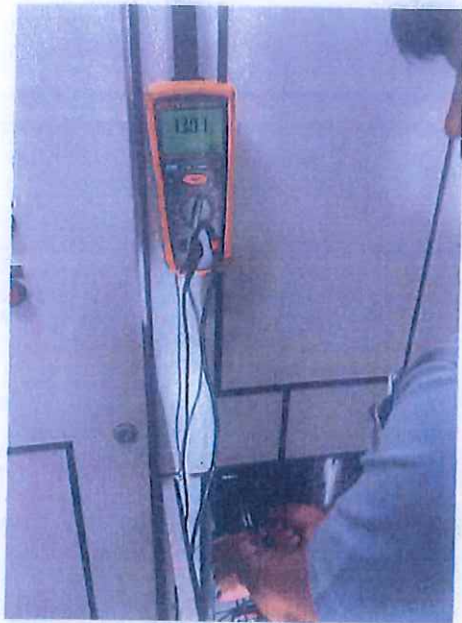
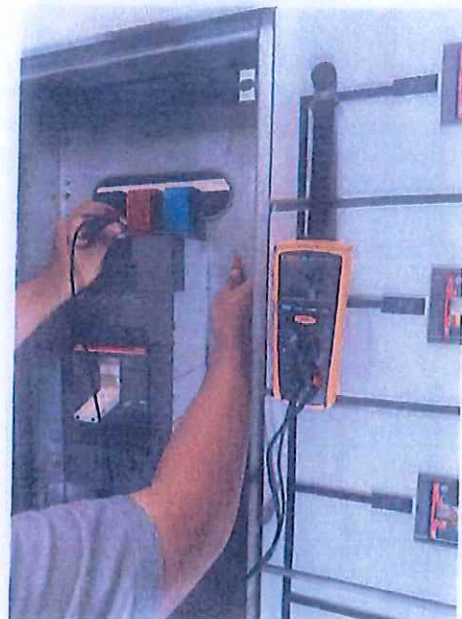
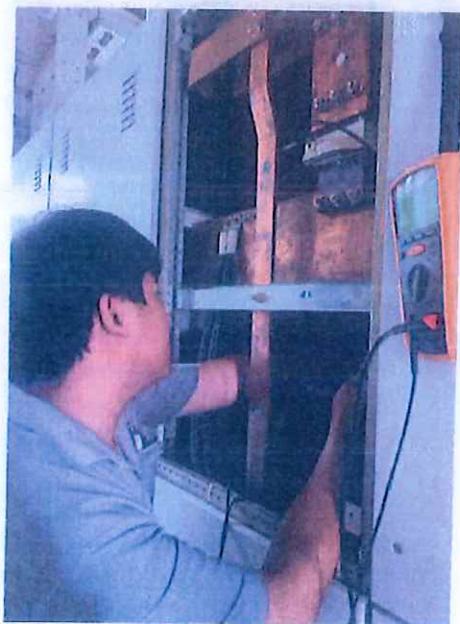
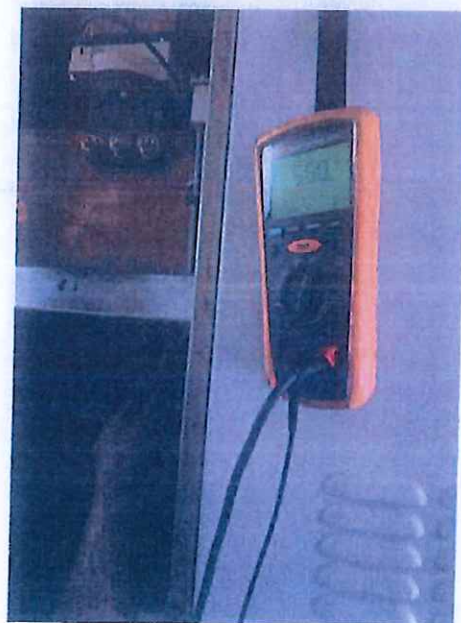
ภาพชุดที่ 16 ขณะดำเนินการตรวจสอบสภาพฉนวนไฟฟ้าภายในตู้ MDB  
เพื่อบันทึกข้อมูลและความปลอดภัยก่อนจ่ายไฟกลับคืน

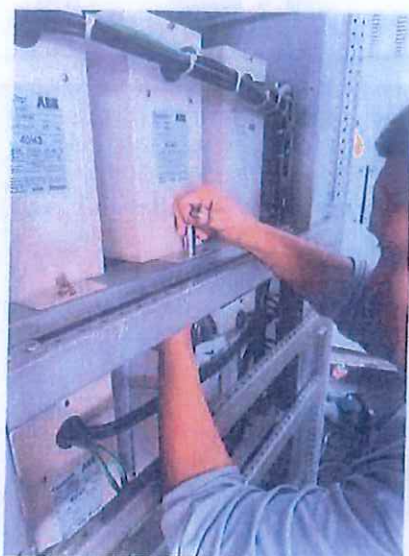
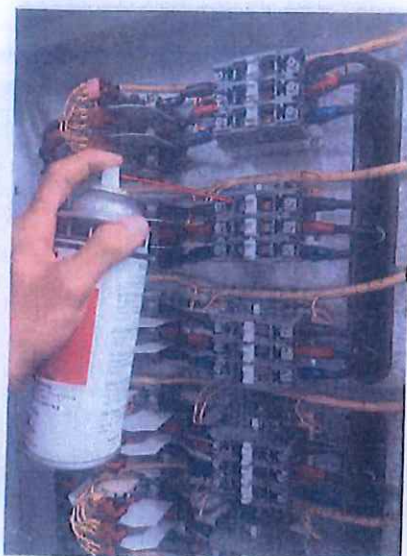
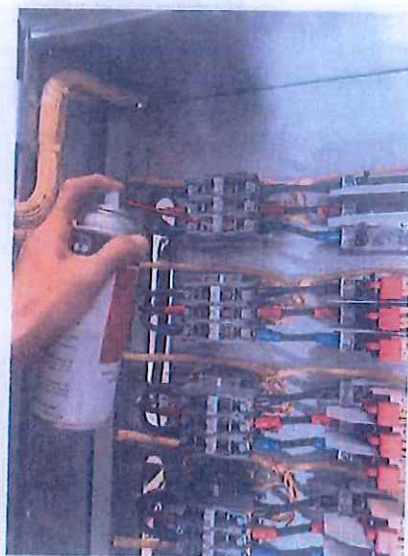
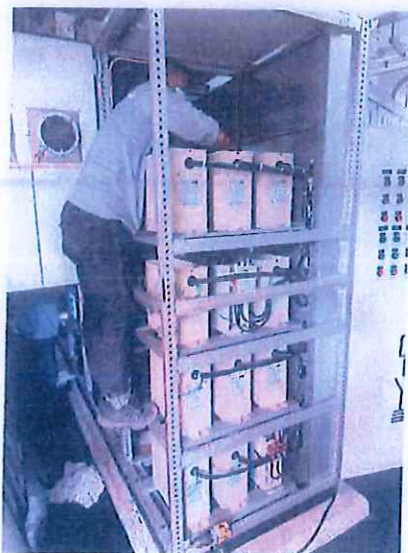
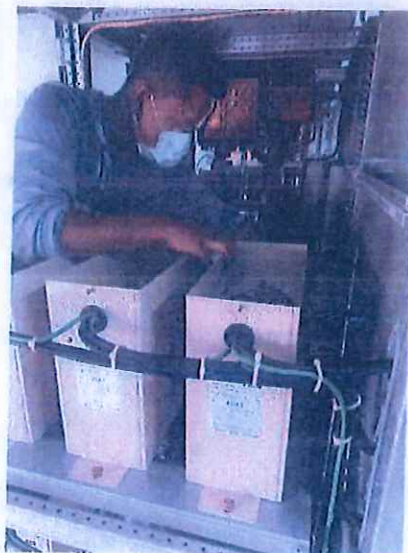
ภาพชุดที่ 17 ขณะดำเนินการทำความสะอาดรักษาสภาพตู้คาปาซิเตอร์

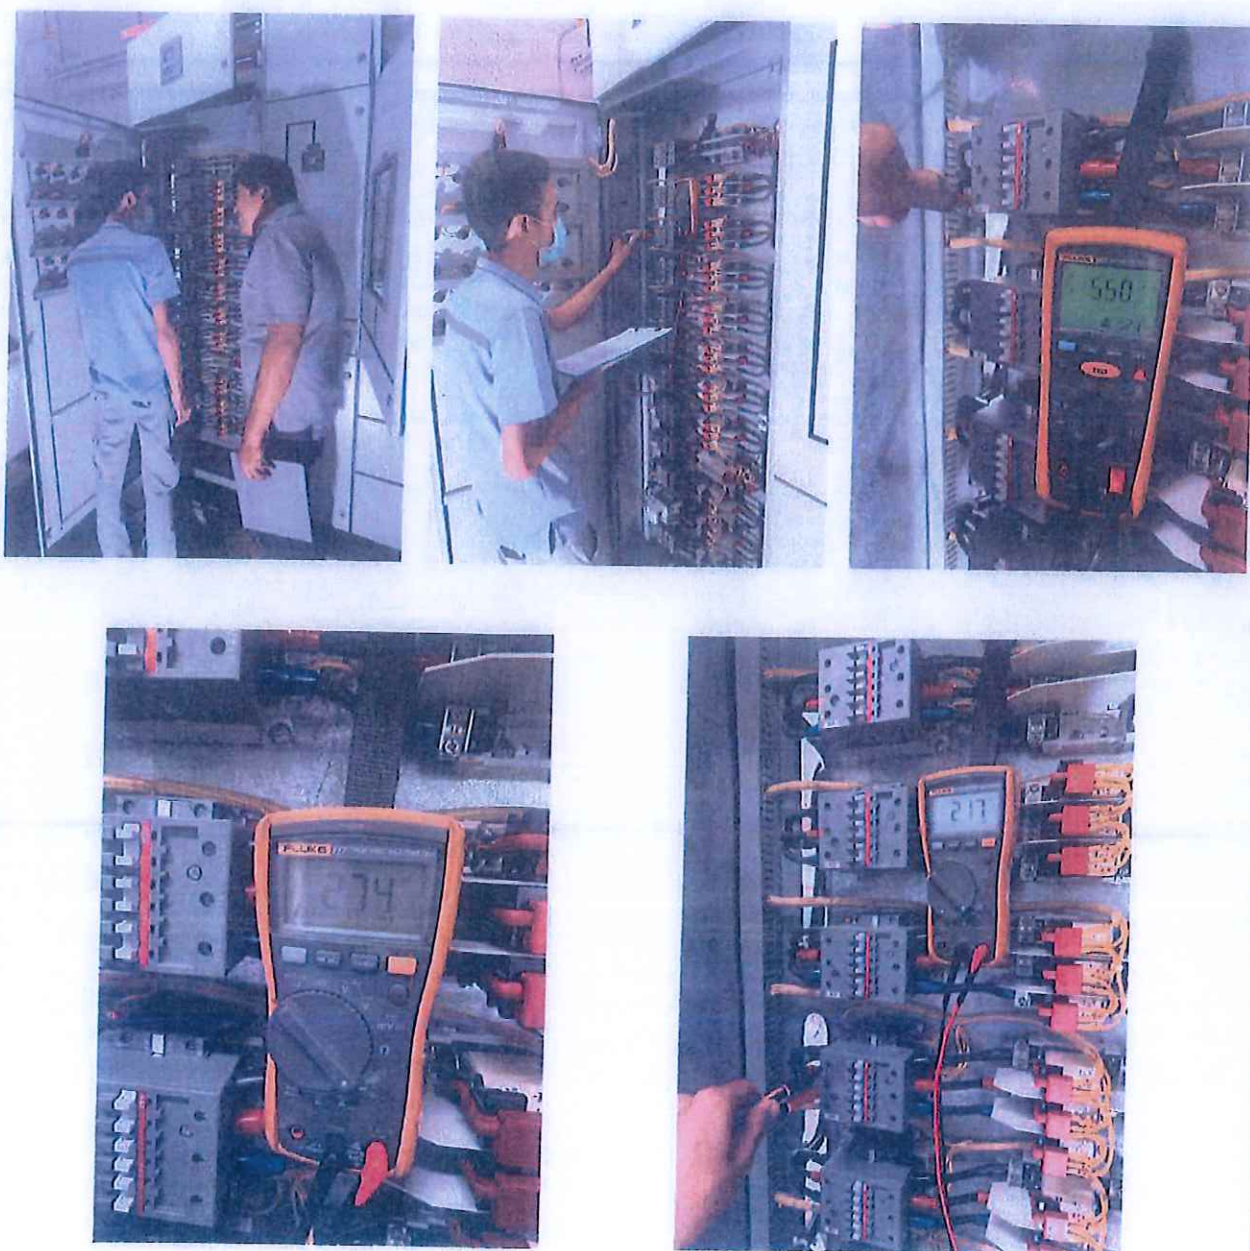
ภาพชุดที่ 18 ขณะดำเนินการทำความสะอาดและตรวจวัดค่าความจุของคาปาซิเตอร์

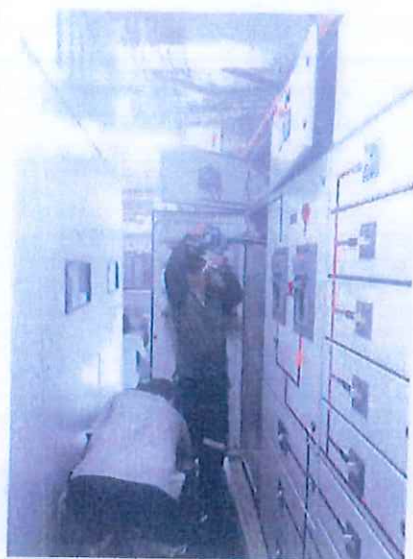
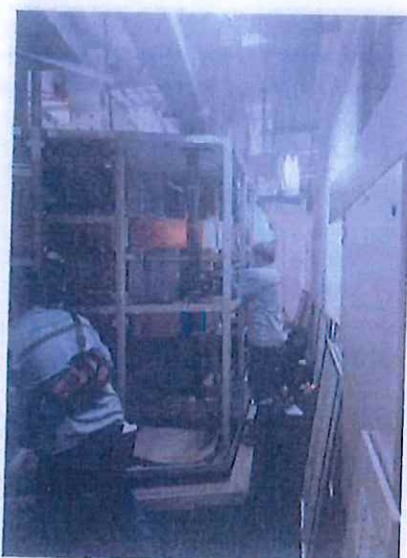
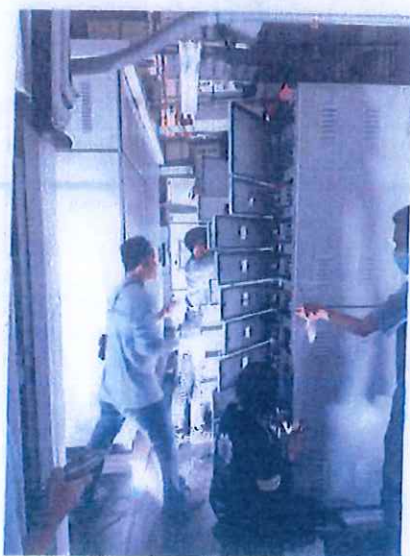
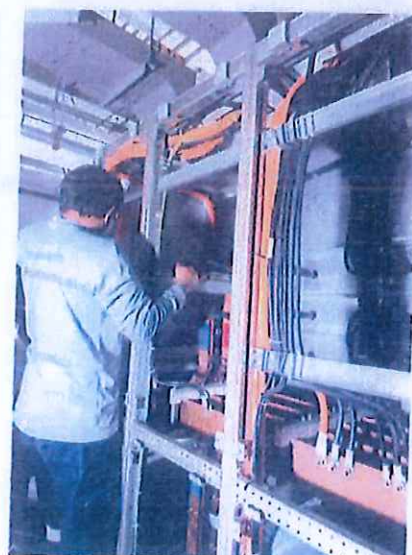
ภาพชุดที่ 19 ขณะดำเนินการทำความสะอาดรักษาสภาพตู้ ATS

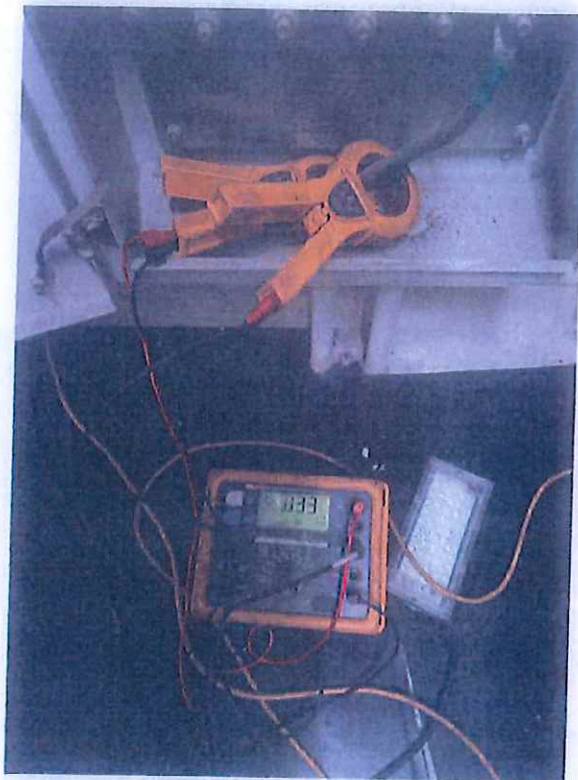
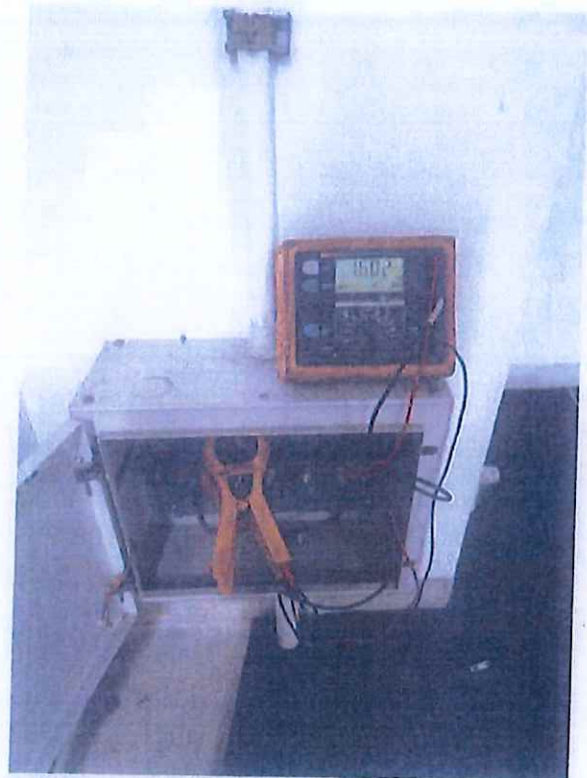
ภาพชุดที่ 20 ขณะดำเนินการตรวจวัดค่าความต้านทานดินของระบบไฟฟ้า

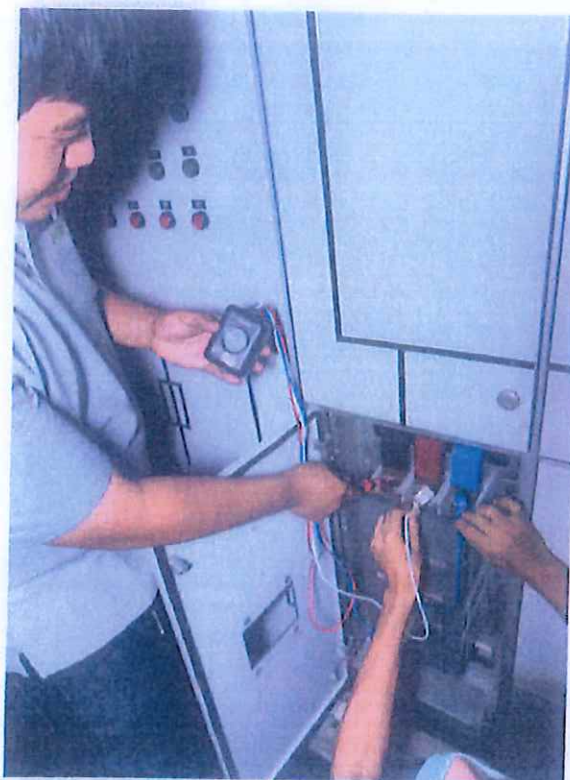
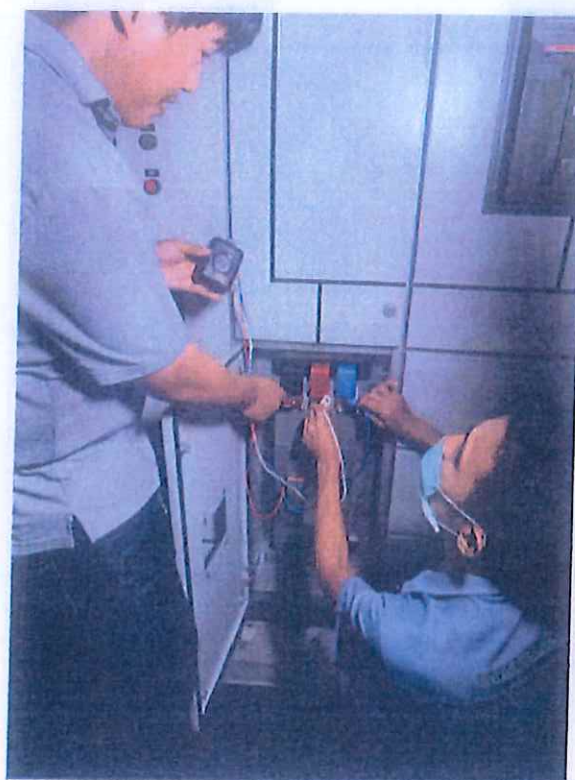
ภาพชุดที่ 21 ขณะดำเนินการตรวจวัดลำดับ Phase ( Phase Sequence )

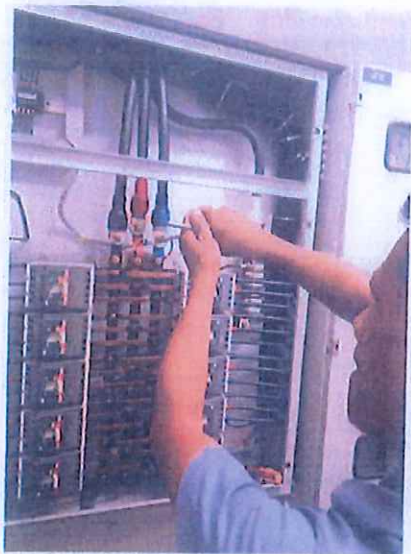
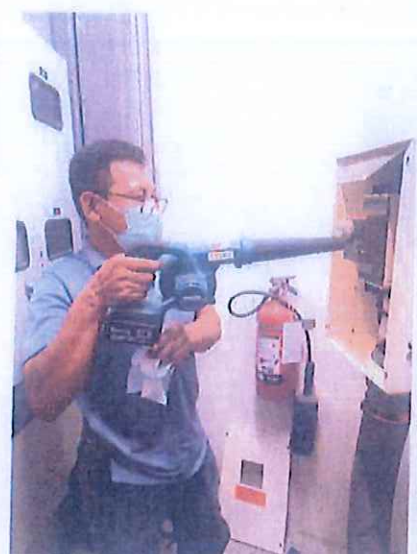
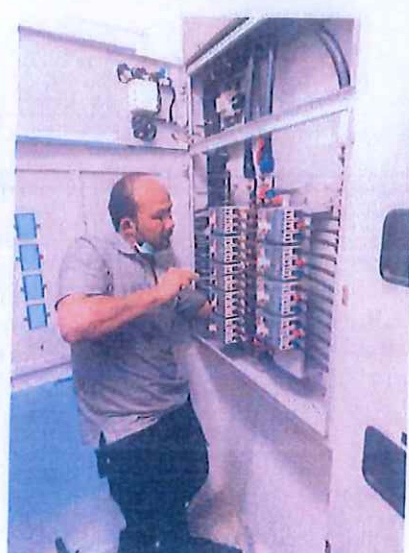
ภาพชุดที่ 22 ขณะดำเนินการทำความสะอาดรักษาภาพ Plug in และตู้ไฟฟ้าประจำชั้น  
ให้สะอาดเรียบร้อย
