บทนำ

#### 1.1 ความเป็นมาของโครงการ

สำหรับรายงานการปฏิบัติตามมาตรการป้องกันและแก้ไขผลกระทบสิ่งแวดล้อม และมาตรการติดตามตรวจสอบคุณภาพสิ่งแวดล้อม ช่วงระหว่างเดือนมกราคม-มิถุนายน พ.ศ. 2569 ได้มอบหมายให้บริษัท เอแอลเอส แลบบอราทอรี กรุ๊ป (ประเทศไทย) จำกัด ดำเนินการติดตามผลการปฏิบัติตามรายงานการวิเคราะห์ผลกระทบสิ่งแวดล้อม พร้อมทั้งจัดทำรายงานเพื่อนำเสนอหน่วยงานที่เกี่ยวข้อง เพื่อพิจารณาให้ความเห็นเพิ่มเติมตลอดจนให้ข้อเสนอแนะเพื่อปรับปรุงแก้ไขการดำเนินโครงการให้มีความถูกต้องเหมาะสม และก่อให้เกิดผลกระทบต่อคุณภาพสิ่งแวดล้อมให้น้อยที่สุดต่อไป โดยมีรายละเอียดดังต่อไปนี้

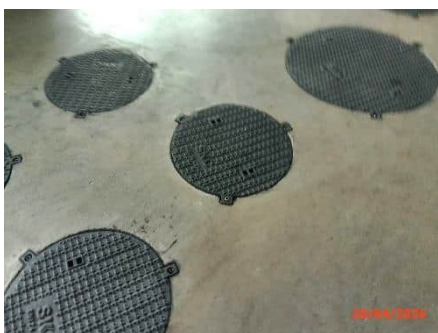
ภาพที่ 2.2-10 ระบบบำบัดน้ำเสียของโครงการ Conventional activated sludge

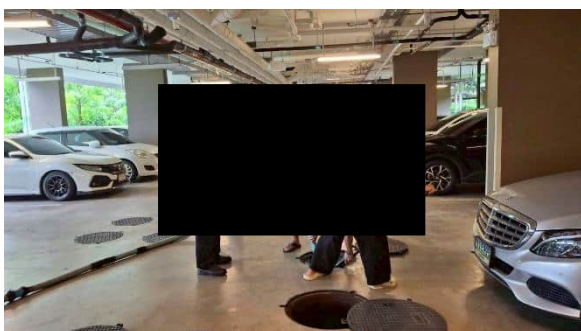
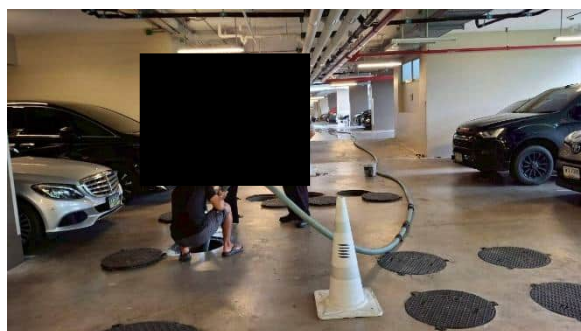
ภาพที่ 2.2-11 การสูบน้ำส่วนเกินและตะกอนหนักในถังเกรอะ

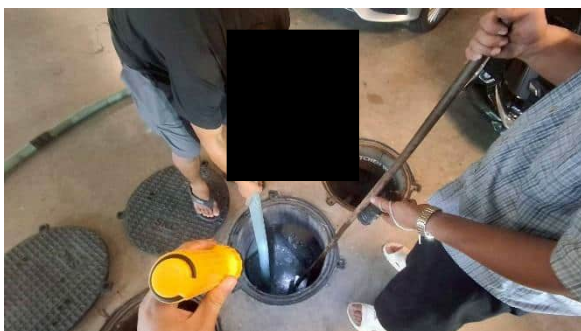
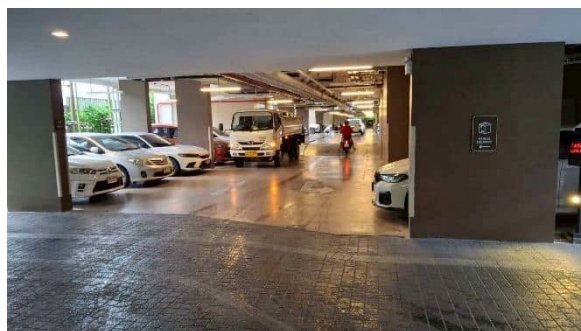
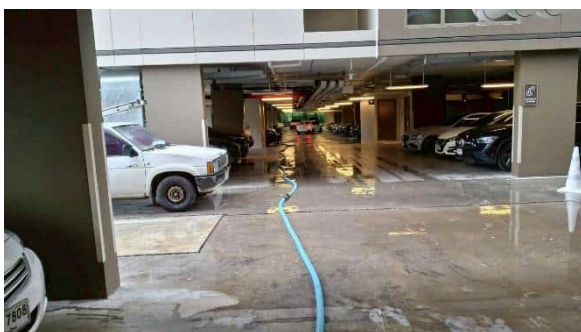
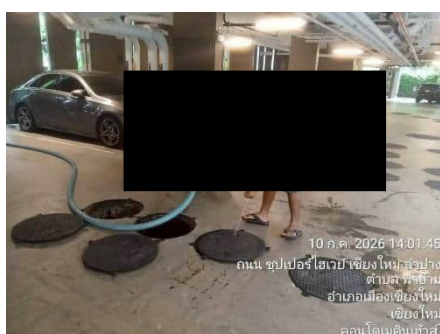
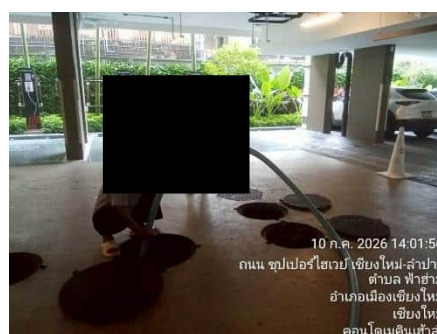
ภาพที่ 2.2-11 (ต่อ) การสูบน้ำและทำความสะอาดส่วนเกินและตะกอนหนักในถังเกราะ

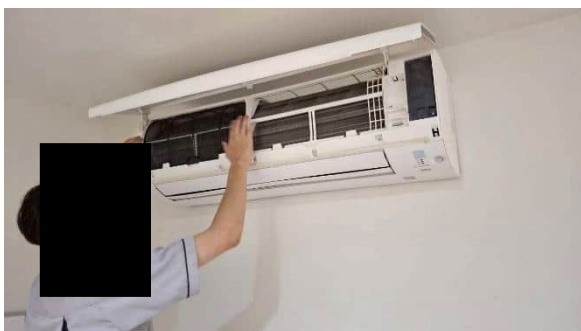
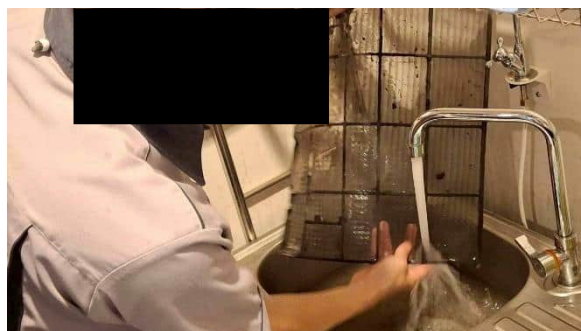
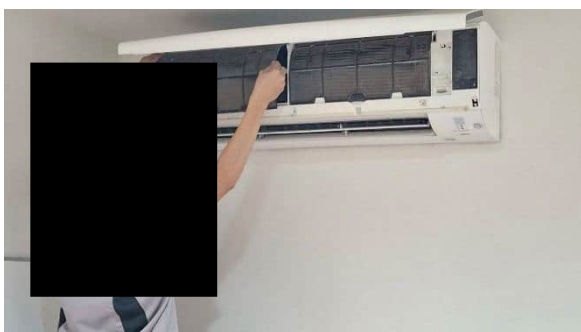
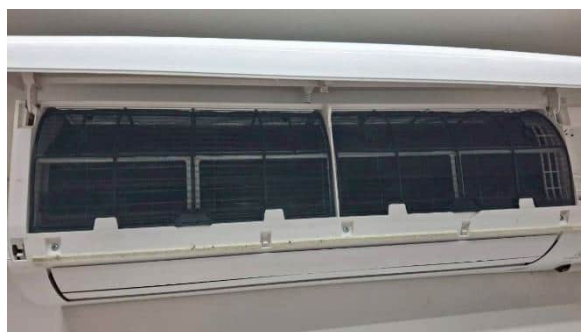
ภาพที่ 2.2-30 การทำความสะอาดแผ่นกรองอากาศ

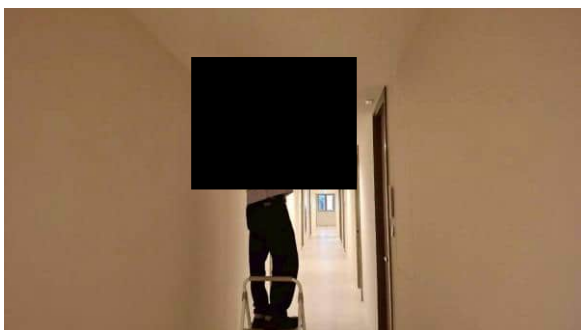
ภาพที่ 2.2-31 การทำความสะอาด หรือบำรุงรักษาอุปกรณ์ไฟฟ้าแสงสว่าง

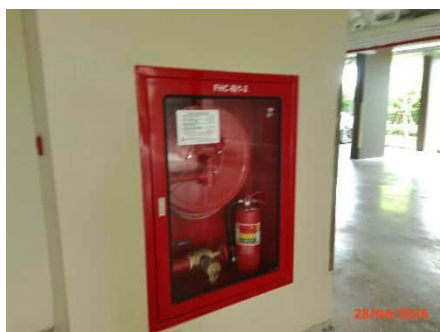
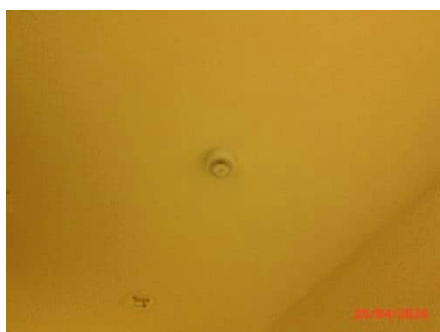
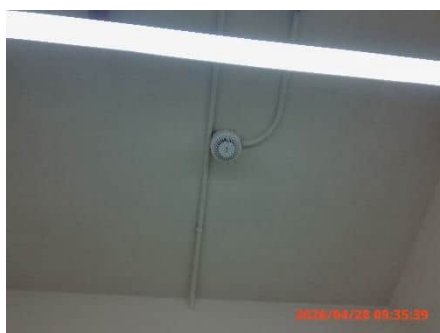
ภาพที่ 2.2-37 ระบบสัญญาณเตือนเพลิงไหม้ และอุปกรณ์ดับเพลิง

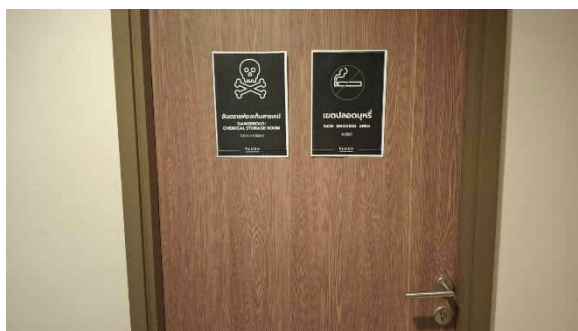
ภาพที่ 2.2-57 ห้ามสูบบุหรี่บริเวณห้องจัดเก็บสารเคมี

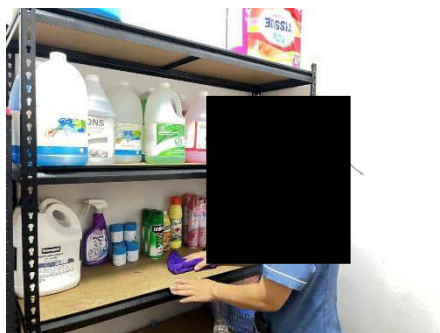
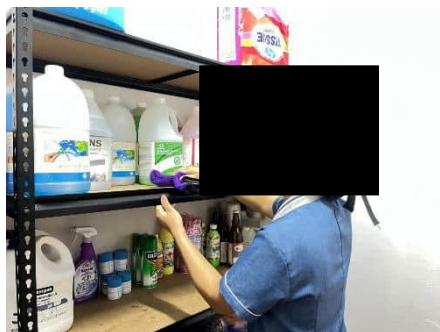
ภาพที่ 2.2-58 การทำความสะอาดห้องเก็บสารเคมี
