## บทที่ 2

# ผลการปฏิบัติตามมาตรการป้องกันและแก้ไขผลกระทบสิ่งแวดล้อม

นิติบุคคลอาคารชุด แกรนด์ พาร์ค ทาวน์ ได้ดำเนินการติดตามตรวจสอบ รวบรวมเอกสารและภาพถ่ายประกอบ เพื่อจัดทำรายงานผลการปฏิบัติตามมาตรการป้องกันและแก้ไขผลกระทบสิ่งแวดล้อม โครงการ อาคารชุดพักอาศัย แกรนด์ พาร์ค ทาวน์ (ระยะดำเนินการ) ช่วงเดือนมกราคม - มิถุนายน 2569 ตามที่กำหนดไว้ในรายงานการวิเคราะห์ผลกระทบสิ่งแวดล้อม ในประเด็นดังนี้

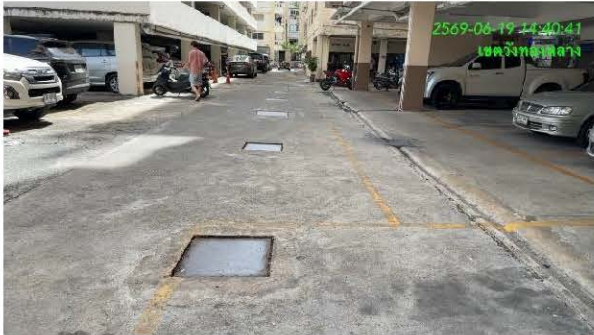
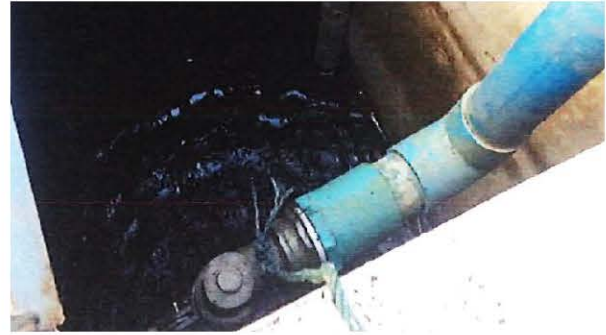
| องค์ประกอบทางสิ่งแวดล้อม | มาตรการป้องกันและแก้ไขผลกระทบ<br>สิ่งแวดล้อม | ผลการปฏิบัติตามมาตรการ | | ปัญหา อุปสรรค<br>และแนวทางแก้ไข | อ้างอิง |
|---|---|---|---|---|---|
| 1.3 ทรัพยากรน้ำ | จะต้องมีการเปิดเดินเครื่องระบบบำบัดน้ำเสีย<br>ตลอดเวลา | ✓ | | ทางโครงการมีการเปิดเดินเครื่องระบบบำบัดน้ำ<br>เสียตลอดเวลา | ภาพที่ 2-1 |
| | จัดทำบ่อพักน้ำที่สามารถใช้เป็นบ่อตรวจสอบค่า<br>คุณภาพน้ำก่อน ปล่อยทิ้งได้ที่บริเวณก่อนปล่อย<br>ออกนอกโครงการ โดยจะต้องมีตะแกรงดักขยะที่<br>บ่อด้วย | ✓ | | ทางโครงการได้มีการติดตั้งระบบบำบัดน้ำเสีย<br>ตามมาตรการที่กำหนด ก่อนจะระบายน้ำลงสู่บ่อ<br>พักน้ำชั่วคราว | ภาพที่ 2-1 |

| องค์ประกอบทางสิ่งแวดล้อม | มาตรการป้องกันและแก้ไขผลกระทบสิ่งแวดล้อม | ผลการปฏิบัติตามมาตรการ<br>✓ ปฏิบัติ ✕ ไม่ได้ปฏิบัติ ◎ ไม่มีประสิทธิภาพ ○ ยังไม่ถึงเวลา | ปัญหา อุปสรรค<br>และแนวทางแก้ไข | อ้างอิง |
|---|---|---|---|---|
| | มีการตรวจดูแลรักษาประสิทธิภาพของระบบบำบัดน้ำเสียทุกๆ 4 เดือนครั้งโดยการตรวจคุณภาพน้ำทิ้งจากโครงการในรูป BOD, SS, pH TKN น้ำมัน ไขมัน | ✓ ทางโครงการได้มีการติดตั้งระบบบำบัดน้ำเสียตามมาตรการฯ กำหนด ก่อนจะระบายน้ำลงสู่บ่อบำบัดน้ำเสียชั่วคราว ทางโครงการไม่ตรวจวัดคุณภาพน้ำ ทั้งนี้ทางโครงการจะปฏิบัติตามมาตรการให้ครบถ้วนต่อไป | | ภาพที่ 2-1 |

| องค์ประกอบทางสิ่งแวดล้อม | มาตรการป้องกันและแก้ไขผลกระทบสิ่งแวดล้อม | ผลการปฏิบัติตามมาตรการ<br>✓ ปฏิบัติ ✕ ไม่ได้ปฏิบัติ ◎ ไม่มีประสิทธิภาพ ○ ยังไม่ถึงเวลา | ปัญหา อุปสรรค<br>และแนวทางแก้ไข | อ้างอิง |
|---|---|---|---|---|
| 3.5 การบำบัดน้ำเสียและสิ่งปฏิกูล | สร้างระบบบำบัดน้ำเสียชนิด SBR สำหรับอาคารพักอาศัย A และ B อย่างละ 1 ชุด ต้องบำบัดน้ำเสียได้วันละ 110 ลบ.ม. และระบบบำบัดน้ำเสียสำหรับอาคาร C ต้องบำบัดน้ำเสียได้วันละ 140 ลบ.ม. โดยในแต่ละระบบบำบัดน้ำเสียจะมีอุปกรณ์ดังนี้<br>1. เครื่องสูบน้ำเสีย Submersible Pump 2 เครื่อง<br>2. เครื่องเติมอากาศแบบจุ่ม Submersible Aerator 4 เครื่อง 3. เครื่องสูบน้ำใส Submersible Float Pump 2 เครื่อง<br>4. เครื่องสูบน้ำตะกอน Submersible Pump 1 เครื่อง<br>5. เครื่องเติมน้ำยาคลอรีน Chemical Pump 1 เครื่อง | ✓ ทางผู้พัฒนาโครงการได้ทำการก่อสร้างระบบบำบัดน้ำเสียตรงตามมาตรการกำหนด | | ภาพที่ 2-1 |

ภาพที่ 2-1 ระบบบำบัดน้ำเสีย

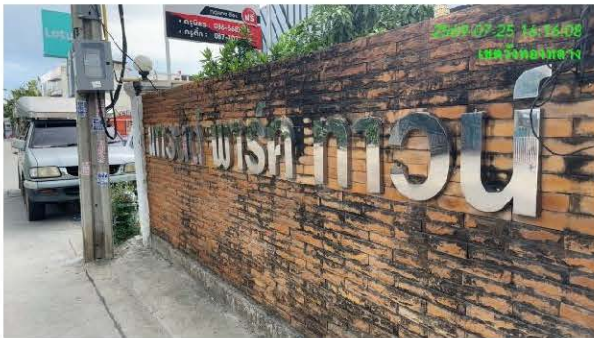
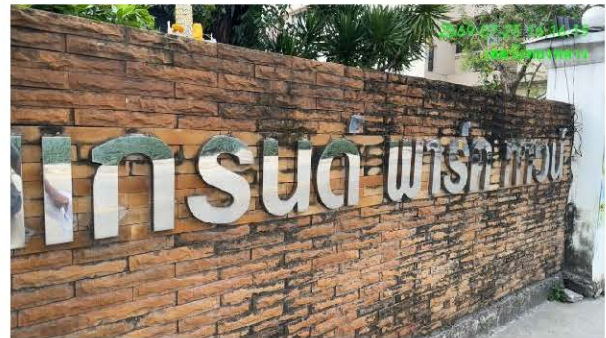
| องค์ประกอบทางสิ่งแวดล้อม | มาตรการป้องกันและแก้ไขผลกระทบ<br>สิ่งแวดล้อม | ผลการปฏิบัติตามมาตรการ | | ปัญหา อุปสรรค<br>และแนวทางแก้ไข | อ้างอิง |
|---|---|---|---|---|---|
| 3.2 การคมนาคม | ติดตั้งป้ายชื่อโครงการ ลูกศรแสดงทิศทาง และสัญญาณไฟบริเวณทางเข้าออกโครงการที่สามารถเห็นได้ชัดเจน | ✓ | | ป้ายชื่อโครงการได้รับการติดตั้งเรียบร้อยแล้ว เห็นได้ชัดเจน | ภาพที่ 2-2 |

| องค์ประกอบทางสิ่งแวดล้อม | มาตรการป้องกันและแก้ไขผลกระทบสิ่งแวดล้อม | ผลการปฏิบัติตามมาตรการ<br>✓ ปฏิบัติ ✕ ไม่ได้ปฏิบัติ ● ไม่มีประสิทธิภาพ ○ ยังไม่ถึงเวลา | ปัญหา อุปสรรค<br>และแนวทางแก้ไข | อ้างอิง |
|---|---|---|---|---|
| | จัดให้มีการควบคุมดูแลระบบบำบัดน้ำเสียตลอดระยะเวลาการทำงาน โดยมีการตรวจตราการทำงานปกติประจำวัน และตรวจสอบประสิทธิภาพของระบบ เมื่อพบว่ามีเครื่องจักรใดเสีย จะต้องเร่งซ่อมให้ใช้งานได้โดยเร็ว รายละเอียดมีดังนี้ | ✓ โครงการจัดให้มีการควบคุมดูแลระบบบำบัดน้ำเสียเป็นประจำ เมื่อพบว่ามีเครื่องจักรใดเสีย จะต้องเร่งซ่อมให้ใช้งานได้โดยเร็ว | | ภาพที่ 2-2 |

ภาพที่ 2-2 ป้ายชื่อโครงการ

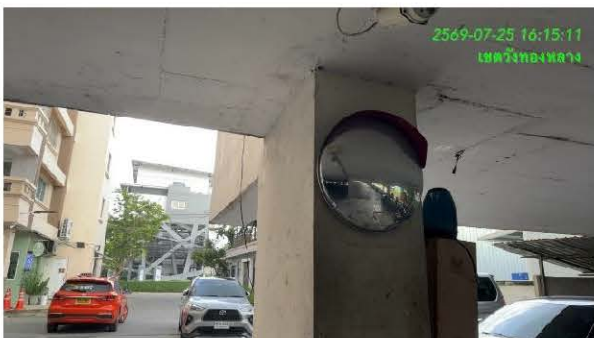
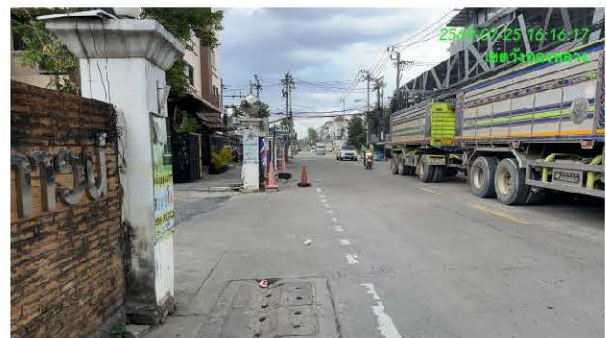
| องค์ประกอบทางสิ่งแวดล้อม | มาตรการป้องกันและแก้ไขผลกระทบ<br>สิ่งแวดล้อม | ผลการปฏิบัติตามมาตรการ | | ปัญหา อุปสรรค<br>และแนวทางแก้ไข | อ้างอิง |
|---|---|---|---|---|---|
| | ภายในพื้นที่โครงการฯ จะทำการติดตั้งป้ายสัญญาณการจราจร กระงกโค้งงู และอุปกรณ์สะท้อนแสงไฟให้เห็นได้ชัดเจน ตรงจุดที่หักเลี้ยว | ✓ | | โครงการดำเนินการติดตั้งกระงกโค้งงู เพื่อเพิ่มความปลอดภัยแก่ผู้สัญจรในโครงการ | ภาพที่ 2-3 |

| องค์ประกอบทางสิ่งแวดล้อม | มาตรการป้องกันและแก้ไขผลกระทบสิ่งแวดล้อม | ผลการปฏิบัติตามมาตรการ<br>✓ ปฏิบัติ × ไม่ได้ปฏิบัติ ☉ ไม่มีประสิทธิภาพ ○ ยังไม่ถึงเวลา | ปัญหา อุปสรรค<br>และแนวทางแก้ไข | อ้างอิง |
|---|---|---|---|---|
| | จัดระบบการจราจรภายในโครงการให้ชัดเจน | ✓ โครงการมีการจัดระบบการจราจรภายในโครงการให้ชัดเจน โดยกำหนดทิศทางการเดินรถ แบ่งเส้นจราจรและเครื่องหมายต่างๆ อย่างเหมาะสม | | ภาพที่ 2-2<br>ภาพที่ 2-3 |

ภาพที่ 2-3 กระจกโค้งนูน

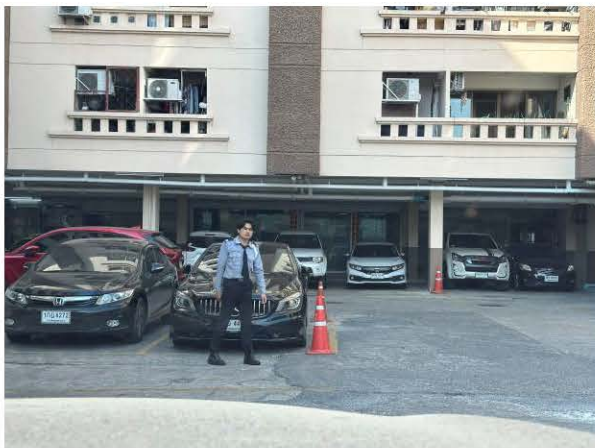
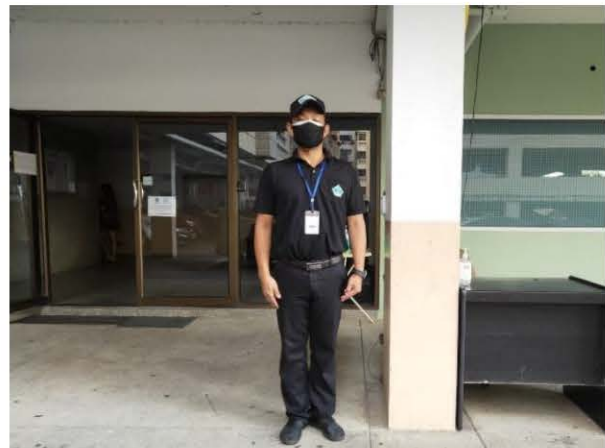
| องค์ประกอบทางสิ่งแวดล้อม | มาตรการป้องกันและแก้ไขผลกระทบสิ่งแวดล้อม | ผลการปฏิบัติตามมาตรการ<br>✓ ปฏิบัติ × ไม่ได้ปฏิบัติ ☉ ไม่มีประสิทธิภาพ ○ ยังไม่ถึงเวลา | ปัญหา อุปสรรค<br>และแนวทางแก้ไข | อ้างอิง |
|---|---|---|---|---|
| | จัดสร้างป้อมยามตามบริเวณทางเข้าออกโครงการและจัดให้มียามรักษาการตลอด 24 ชั่วโมง | ✓ โครงการดำเนินการจัดให้มีเจ้าหน้าที่รักษาความปลอดภัย (รปภ.) ผลัดเปลี่ยนกันตรวจตรา ดูแลความปลอดภัยภายในพื้นที่โครงการตลอด 24 ชั่วโมง และคอยอำนวยความสะดวกการเข้า ออกพื้นที่โครงการเป็นประจำทุกวัน | | ภาพที่ 2-4 |

ภาพที่ 2-4 เจ้าหน้าที่รักษาความปลอดภัย (รปภ.)

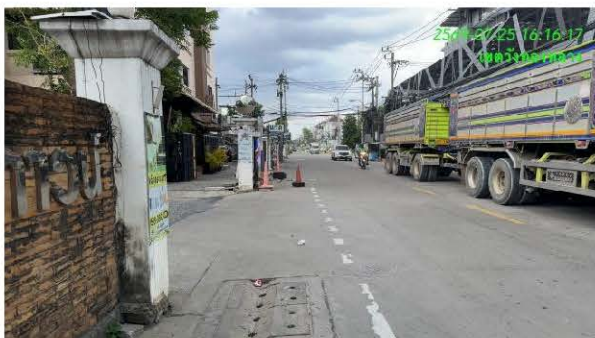
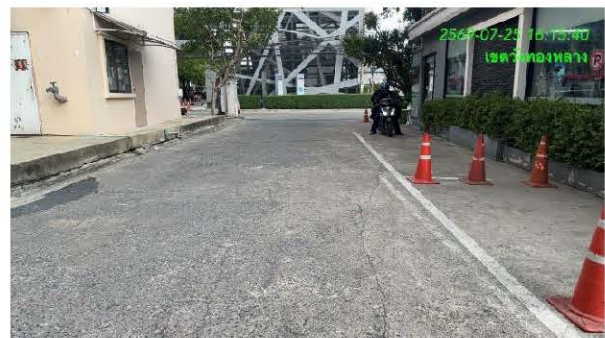
| องค์ประกอบทางสิ่งแวดล้อม | มาตรการป้องกันและแก้ไขผลกระทบสิ่งแวดล้อม | ผลการปฏิบัติตามมาตรการ<br>✓ ปฏิบัติ × ไม่ได้ปฏิบัติ ☉ ไม่มีประสิทธิภาพ ○ ยังไม่ถึงเวลา | ปัญหา อุปสรรค<br>และแนวทางแก้ไข | อ้างอิง |
|---|---|---|---|---|
| | จัดสร้างถนนบริเวณทางเข้า-ออกโครงการ มีแนวเขตทางกว้าง 16.00 เมตร ประกอบด้วยผิวจราจรคอนกรีตให้มีความกว้างอย่างน้อย 4.0 เมตร ตลอดเส้นทาง | ✓ ทางโครงการจัดสร้างถนนบริเวณทางเข้า ออกโครงการ มีแนวเขตทางกว้าง 16.00 เมตร ประกอบด้วยผิวจราจรคอนกรีตให้มีความกว้างอย่างน้อย 4.0 เมตร | | ภาพที่ 2-5 |

| องค์ประกอบทางสิ่งแวดล้อม | มาตรการป้องกันและแก้ไขผลกระทบสิ่งแวดล้อม | ผลการปฏิบัติตามมาตรการ<br>✓ ปฏิบัติ ✕ ไม่ได้ปฏิบัติ ◎ ไม่มีประสิทธิภาพ ○ ยังไม่ถึงเวลา | ปัญหา อุปสรรค<br>และแนวทางแก้ไข | อ้างอิง |
|---|---|---|---|---|
| | ทำการดูแลซ่อมแซมถนนและอุปกรณ์ประกอบต่างๆ เมื่อพบว่าชำรุดต้องทำการซ่อมแซมแก้ไขทันที | ✓ ทางโครงการได้มีการดูแลถนนและอุปกรณ์ประกอบต่างๆ เมื่อพบว่าชำรุดจะทำการซ่อมแซมแก้ไข | | ภาพที่ 2-5<br>ภาพที่ 2-6 |

ภาพที่ 2-5 ถนนบริเวณทางเข้า-ออกโครงการ

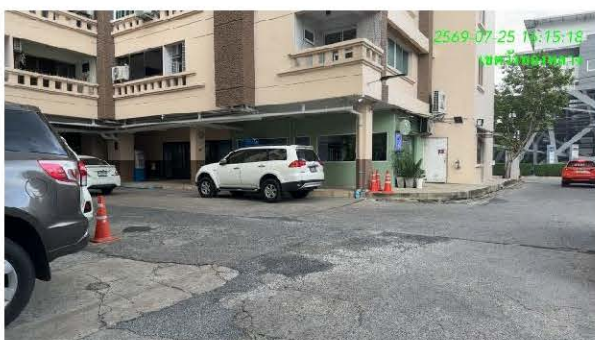
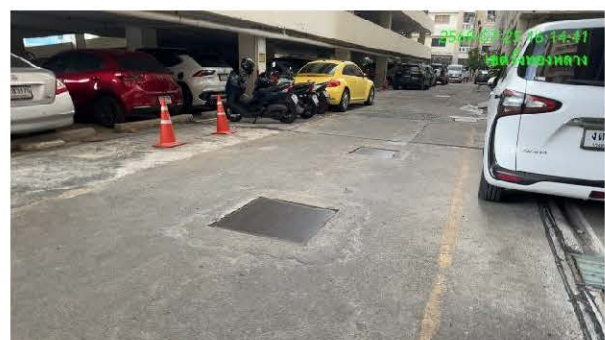
| องค์ประกอบทางสิ่งแวดล้อม | มาตรการป้องกันและแก้ไขผลกระทบสิ่งแวดล้อม | ผลการปฏิบัติตามมาตรการ<br>✓ ปฏิบัติ × ไม่ได้ปฏิบัติ ☉ ไม่มีประสิทธิภาพ ○ ยังไม่ถึงเวลา | ปัญหา อุปสรรค<br>และแนวทางแก้ไข | อ้างอิง |
|---|---|---|---|---|
| | ทิศทางการจราจรบนถนนทุกแห่งภายในโครงการให้เป็นแบบเดินรถทางเดียวและขับรถชิดซ้ายตลอดเส้นทาง | ✓ โครงการกำหนดทิศทางการจราจรให้เป็นแบบเดินรถทางเดียวและขับรถชิดซ้ายตลอดเส้นทาง | | ภาพที่ 2-6 |

ภาพที่ 2-6 ถนนภายในโครงการ

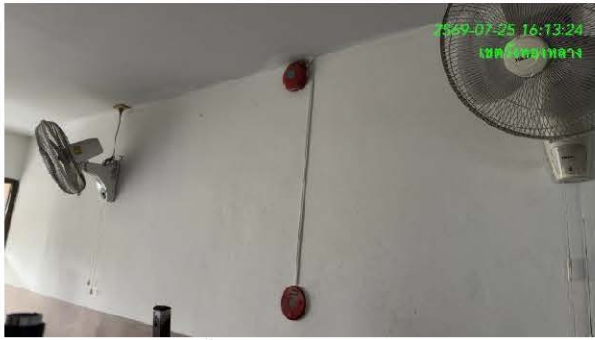
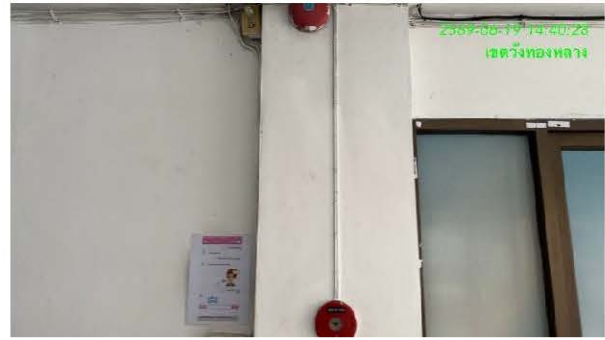
| องค์ประกอบทางสิ่งแวดล้อม | มาตรการป้องกันและแก้ไขผลกระทบสิ่งแวดล้อม | ผลการปฏิบัติตามมาตรการ<br>✓ ปฏิบัติ ✕ ไม่ได้ปฏิบัติ ◎ ไม่มีประสิทธิภาพ ○ ยังไม่ถึงเวลา | ปัญหา อุปสรรค<br>และแนวทางแก้ไข | อ้างอิง |
|---|---|---|---|---|
| 3.4 การใช้ไฟฟ้า | การเดินสายไฟฟ้าหรืออุปกรณ์ไฟฟ้าต่างๆ จะต้องทำตามมาตรฐานของการไฟฟ้านครหลวง | ✓ | ทางโครงการมีการเดินสายไฟฟ้าตามมาตรฐานของการไฟฟ้านครหลวง | ภาพที่ 2-7 |

ภาพที่ 2-7 การเดินสายไฟภายในโครงการเป็นระเบียบเรียบร้อยและตรงตามมาตรฐาน

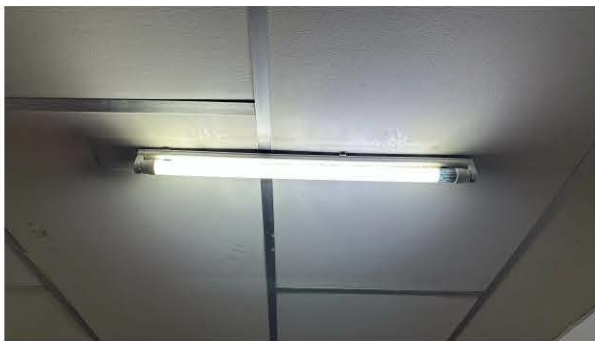
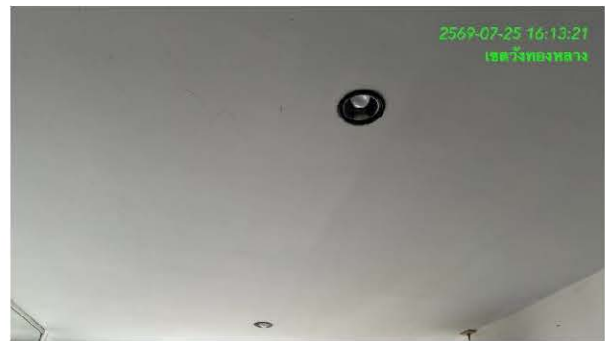
| องค์ประกอบทางสิ่งแวดล้อม | มาตรการป้องกันและแก้ไขผลกระทบสิ่งแวดล้อม | ผลการปฏิบัติตามมาตรการ<br>✓ ปฏิบัติ ✕ ไม่ได้ปฏิบัติ ◎ ไม่มีประสิทธิภาพ ○ ยังไม่ถึงเวลา | ปัญหา อุปสรรค<br>และแนวทางแก้ไข | อ้างอิง |
|---|---|---|---|---|
| | เพื่อเป็นการประหยัดไฟฟ้า หลอดไฟฟ้าและอุปกรณ์ไฟฟ้า ให้เลือกใช้แบบประหยัดพลังงานและมีอายุการใช้งานที่ยาวนาน | ✓ | โครงการเลือกใช้หลอดไฟฟ้าและอุปกรณ์ไฟฟ้าแบบประหยัดพลังงานและมีอายุการใช้งานที่ยาวนาน | ภาพที่ 2-8<br>ภาพที่ 2-9 |

ภาพที่ 2-8 หลอดไฟประหยัดพลังงาน

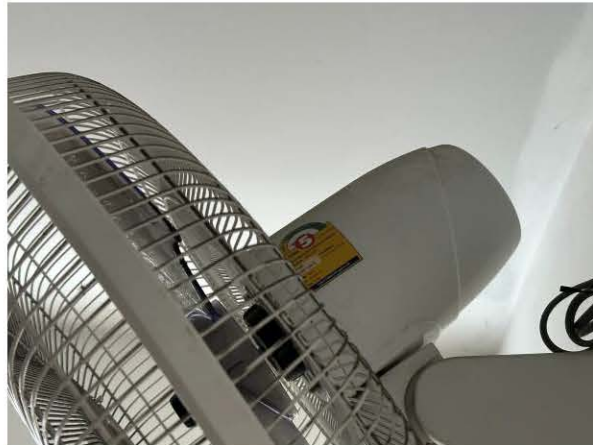
ภาพที่ 2-9 อุปกรณ์ไฟฟ้าประหยัดไฟเบอร์ 5

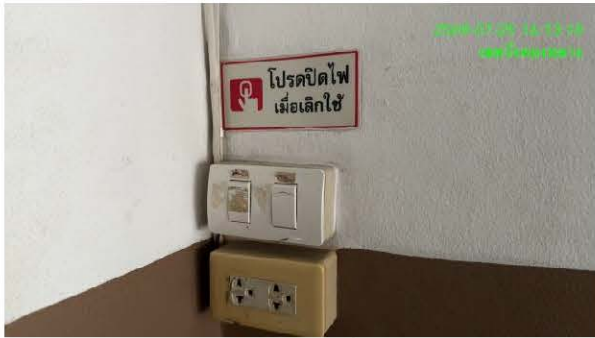
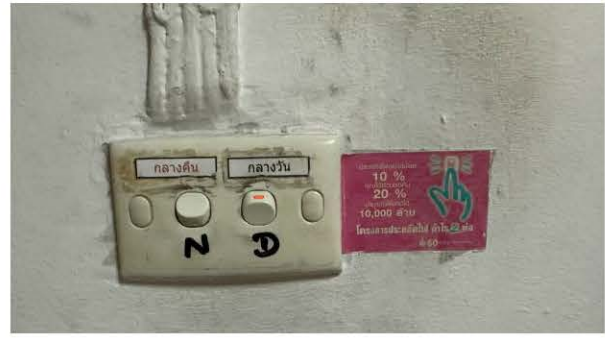
| องค์ประกอบทางสิ่งแวดล้อม | มาตรการป้องกันและแก้ไขผลกระทบสิ่งแวดล้อม | ผลการปฏิบัติตามมาตรการ<br>✓ ปฏิบัติ ✕ ไม่ได้ปฏิบัติ ◎ ไม่มีประสิทธิภาพ ○ ยังไม่ถึงเวลา | ปัญหา อุปสรรค<br>และแนวทางแก้ไข | อ้างอิง |
|---|---|---|---|---|
| | รณรงค์ให้ผู้อยู่อาศัยใช้ไฟฟ้าอย่างประหยัด | ✓ | โครงการจัดให้มีป้ายรณรงค์ให้ผู้อยู่อาศัยใช้ไฟฟ้าอย่างประหยัด | ภาพที่ 2-10 |

ภาพที่ 2-10 ป้ายรณรงค์ให้ผู้อยู่อาศัยใช้ไฟฟ้าอย่างประหยัด

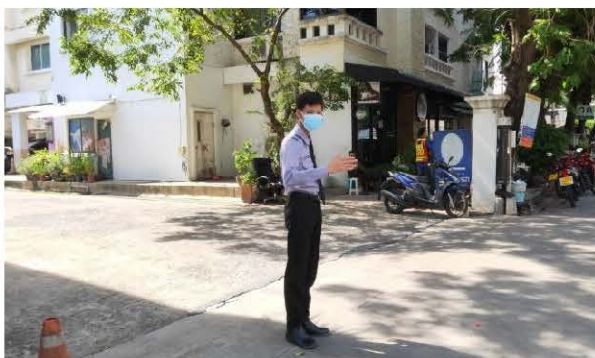
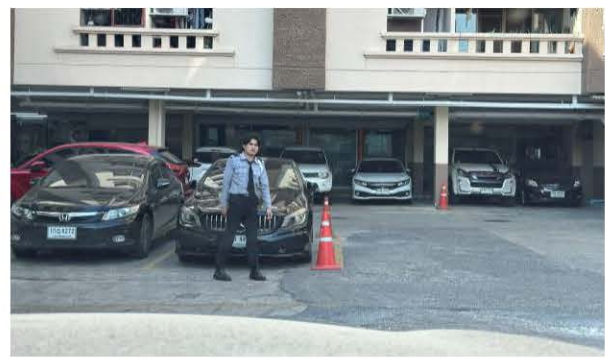
| องค์ประกอบทางสิ่งแวดล้อม | มาตรการป้องกันและแก้ไขผลกระทบ<br>สิ่งแวดล้อม | ผลการปฏิบัติตามมาตรการ | | ปัญหา อุปสรรค<br>และแนวทางแก้ไข | อ้างอิง |
|---|---|---|---|---|---|
| | ประสานงานกับเจ้าหน้าที่ตำรวจจราจรในท้องที่ในการอำนวยความสะดวกช่วงชั่วโมงเร่งด่วนเช้าและเย็น | ✓ | | กรณีมีปัญหาการจราจร โครงการจะประสานงานกับเจ้าหน้าที่ตำรวจจราจรในท้องที่ในการอำนวยความสะดวกช่วงชั่วโมงเร่งด่วนเช้าและเย็น และจะให้ รปภ. ดูแลการจราจรภายในโครงการ | ภาพที่ 2-11 |

ภาพที่ 2-11 รปภ. อำนวยการจราจรภายในโครงการ

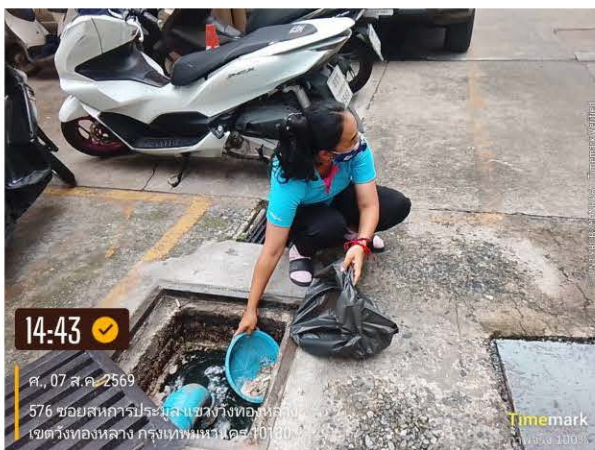
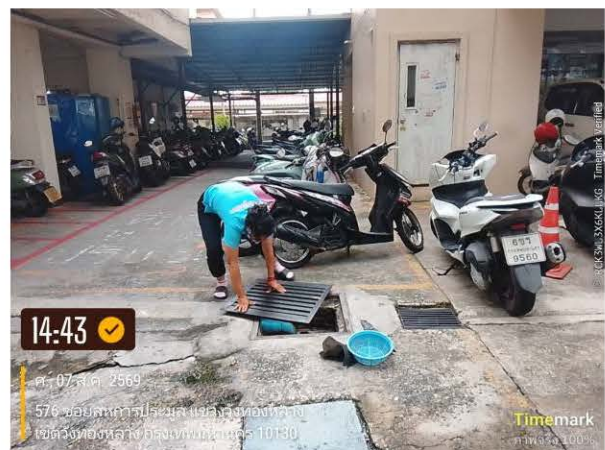
| องค์ประกอบทางสิ่งแวดล้อม | มาตรการป้องกันและแก้ไขผลกระทบสิ่งแวดล้อม | ผลการปฏิบัติตามมาตรการ<br>✓ ปฏิบัติ ✕ ไม่ได้ปฏิบัติ ● ไม่มีประสิทธิภาพ ○ ยังไม่ถึงเวลา | ปัญหา อุปสรรค<br>และแนวทางแก้ไข | อ้างอิง |
|---|---|---|---|---|
| | - ให้มีการจัดเจ้าหน้าที่ดักไขมันออกจากบ่ออย่างน้อยทุกสัปดาห์ | ✓ โครงการจัดให้มีเจ้าหน้าที่ดักไขมันออกจากบ่อดักไขมันเป็นประจำ | | ภาพที่ 2-12 |
| | - หากตรวจสอบพบว่ามีคราบหรือก้อนไขมันในบ่อ จะต้องทำความสะอาดทันที และควรเพิ่มความถี่มากขึ้น | ✓ โครงการจัดให้มีการตรวจสอบคราบหรือก้อนไขมันในบ่อ และจะทำความสะอาดเป็นประจำ | | ภาพที่ 2-12 |

ภาพที่ 2-12 เจ้าหน้าที่ทำความสะอาดจากบ่อ

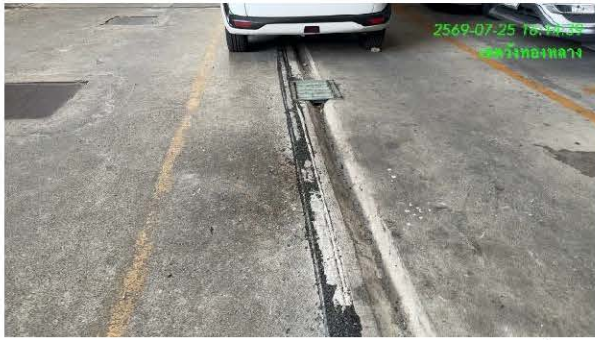
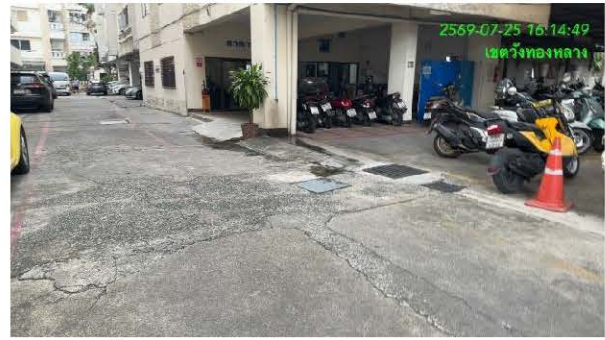
| องค์ประกอบทางสิ่งแวดล้อม | มาตรการป้องกันและแก้ไขผลกระทบสิ่งแวดล้อม | ผลการปฏิบัติตามมาตรการ<br>✓ ปฏิบัติ ✕ ไม่ได้ปฏิบัติ ☉ ไม่มีประสิทธิภาพ ○ ยังไม่ถึงเวลา | ปัญหา อุปสรรค<br>และแนวทางแก้ไข | อ้างอิง |
|---|---|---|---|---|
| | ทำการระบายน้ำที่บ่อหนองน้ำฝน (16.5x16x3 ม. ขนาด 792 ลบ.ม.) ทุกครั้งหลังฝนตกโดยใช้เครื่องสูบน้ำขนาด 0.02 ลบ.ม./วินาที | ✓ | ทางโครงการได้มีการจัดทำบ่อหนองเพื่อรองรับปริมาณน้ำหลาก ภายพื้นที่โครงการ | ภาพที่ 2-13 |

ภาพที่ 2-13 บ่อหนองน้ำ

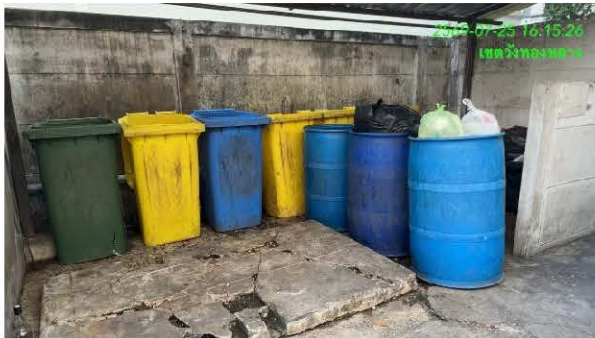
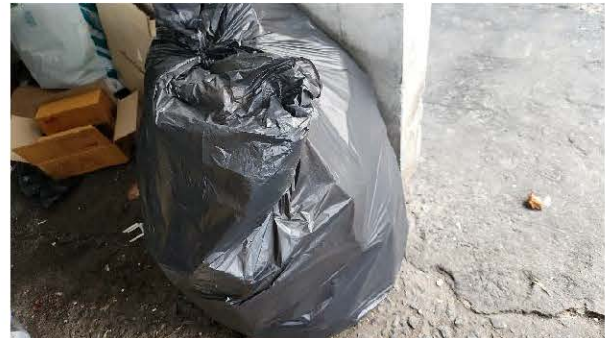
| องค์ประกอบทางสิ่งแวดล้อม | มาตรการป้องกันและแก้ไขผลกระทบสิ่งแวดล้อม | ผลการปฏิบัติตามมาตรการ<br>✓ ปฏิบัติ ✕ ไม่ได้ปฏิบัติ ☉ ไม่มีประสิทธิภาพ ○ ยังไม่ถึงเวลา | ปัญหา อุปสรรค<br>และแนวทางแก้ไข | อ้างอิง |
|---|---|---|---|---|
| 3.7 การจัดการขยะ | นิติบุคคลของอาคารพักอาศัย ควรมีการวางระเบียบ ข้อตกลง และสอดส่องดูแลให้ผู้พักอาศัยทำการผูกมัดถุงขยะให้เรียบร้อยก่อน นำมาทิ้งที่ถังขยะขนาดความจุ 150 ลิตร ที่มีฝาปิดซึ่งติดตั้งไว้ ที่ชั้นพักของบันไดที่เชื่อมระหว่างชั้น จำนวนชั้นละ 2 ใบ ซึ่งแยกเป็นภาชนะรองรับขยะแห้ง และขยะเปียก รวมทั้งหมด 50 ใบ ทั้งโครงการ หลังจากนั้นกำหนดให้แม่บ้านมาจัดเก็บขยะทุกวัน มัดใส่ถุงดำรวบรวมนำไปที่จุดเก็บขยะรวมของโครงการเป็นถังบรรจุ (container) ที่มีฝาชนะปิด เพื่อป้องกันกลิ่นเหม็นรบกวน ผู้อยู่อาศัยรอบ โครงการ ที่ตั้งอยู่ด้านหลังโครงการ ทางทิศตะวันออก ติดประตูโครงการ จำนวนขยะ | ✓ | ทางโครงการปฏิบัติตามมาตรการกำหนด | ภาคผนวก 4<br>กฎระเบียบการพักอาศัย<br>ภาพที่ 2-14<br>ภาพที่ 2-15 |

ภาพที่ 2-14 การจัดเก็บขยะ

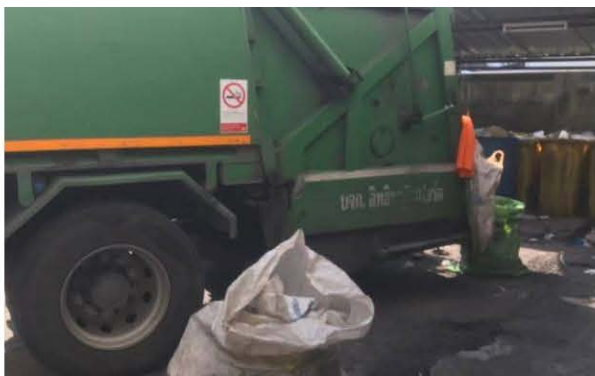
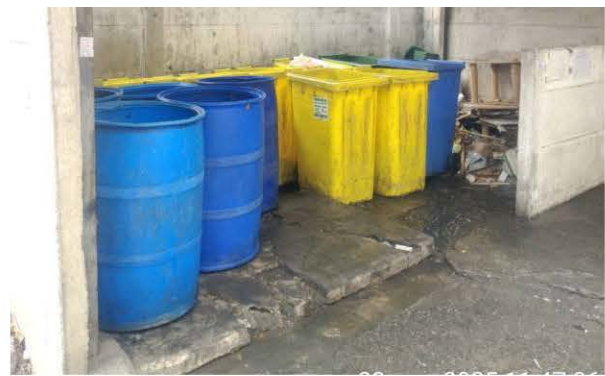
ภาพที่ 2-15 การจัดการขยะของโครงการ

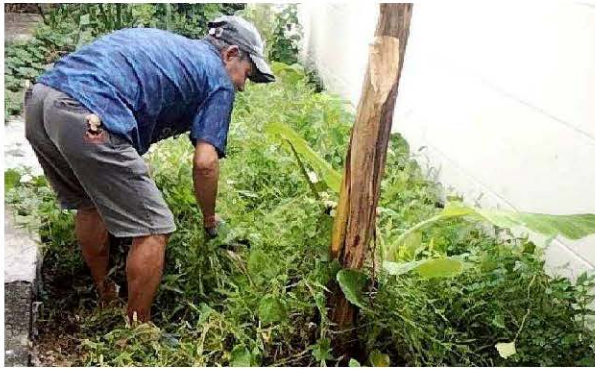
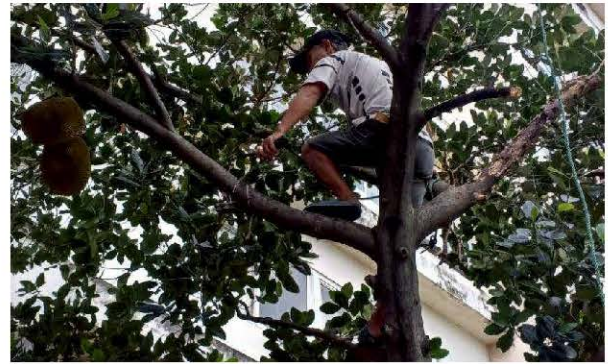
| องค์ประกอบทางสิ่งแวดล้อม | มาตรการป้องกันและแก้ไขผลกระทบสิ่งแวดล้อม | ผลการปฏิบัติตามมาตรการ<br>✓ ปฏิบัติ ✕ ไม่ได้ปฏิบัติ ● ไม่มีประสิทธิภาพ ○ ยังไม่ถึงเวลา | ปัญหา อุปสรรค<br>และแนวทางแก้ไข | อ้างอิง |
|---|---|---|---|---|
| 4.3 ประวัติศาสตร์<br>สุนทรียภาพ และการ<br>ท่องเที่ยว | ทำการดูแลรักษาสวนหย่อมและต้นไม้ภายใน<br>บริเวณพื้นที่โครงการตามผังการปลูกต้นไม้ | ✓ ทางโครงการได้มีการจัดทำพื้นที่สีเขียวบริเวณ<br>รอบๆ โครงการ โดยเลือกลักษณะพันธุ์ต่างๆ<br>ตามความเหมาะสม พอเพียงต่อพื้นที่โครงการ | | ภาพที่ 2-16 |

ภาพที่ 2-16 เจ้าหน้าที่ดูแลรักษาสวนหย่อมและต้นไม้ภายในโครงการ

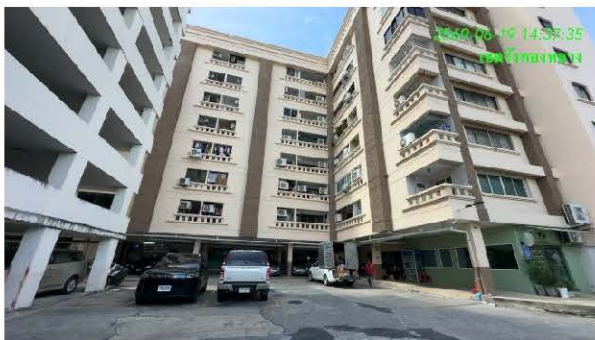
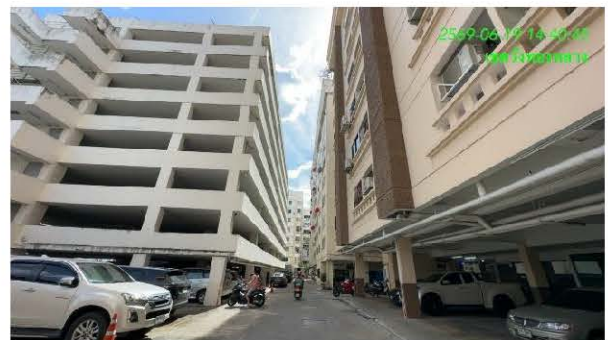
| องค์ประกอบทางสิ่งแวดล้อม | มาตรการป้องกันและแก้ไขผลกระทบสิ่งแวดล้อม | ผลการปฏิบัติตามมาตรการ<br>✓ ปฏิบัติ ✕ ไม่ได้ปฏิบัติ ● ไม่มีประสิทธิภาพ ○ ยังไม่ถึงเวลา | ปัญหา อุปสรรค<br>และแนวทางแก้ไข | อ้างอิง |
|---|---|---|---|---|
| | วัสดุที่เลือกใช้สำหรับผนังภายนอกอาคารจะต้อง<br>หลีกเลี่ยงวัสดุที่สะท้อนแสง ส่วนสีที่ใช้ให้มีความ<br>กลมกลืนกับอาคาร โดยรอบ คือสีขาว เทาอ่อน<br>หรือน้ำตาลอ่อน | ✓ ทางโครงการปฏิบัติตามมาตรการกำหนด | | ภาพที่ 2-17 |

ภาพที่ 2-17 ลักษณะภายนอกอาคารไม่มีวัสดุที่สะท้อนแสง สีที่ใช้เป็นสีโทนอ่อน

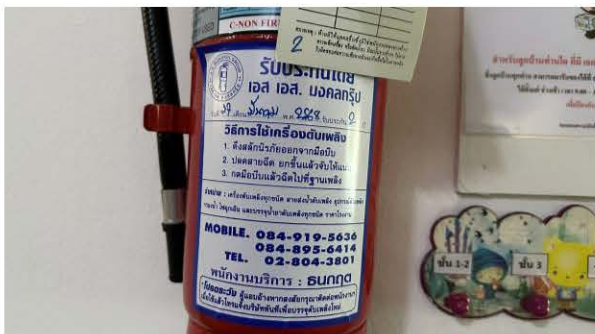
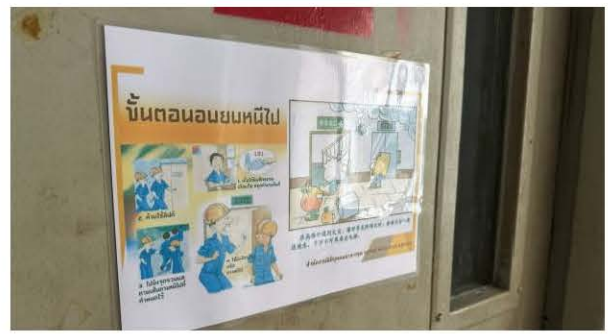
| องค์ประกอบทางสิ่งแวดล้อม | มาตรการป้องกันและแก้ไขผลกระทบสิ่งแวดล้อม | ผลการปฏิบัติตามมาตรการ<br>✓ ปฏิบัติ ✕ ไม่ได้ปฏิบัติ ● ไม่มีประสิทธิภาพ ○ ยังไม่ถึงเวลา | ปัญหา อุปสรรค<br>และแนวทางแก้ไข | อ้างอิง |
|---|---|---|---|---|
| 4.4 ความปลอดภัยในชีวิต<br>และทรัพย์สิน | ทำการชี้แจงแนะนำการใช้อุปกรณ์การดับเพลิง<br>ต่างๆ | ✓ โครงการจัดให้มีป้ายแนะนำการใช้อุปกรณ์การ<br>ดับเพลิงต่างๆ | | ภาพที่ 2-18 |
| | มีการติดวิธีการใช้ถังดับเพลิง ณ จุดที่ติดตั้งถัง<br>ดับเพลิงทุกที่ ณ ที่ระดับ 1.5 เมตร | ✓ โครงการจัดให้มีการติดวิธีการใช้ถังดับเพลิง ณ<br>จุดที่ติดตั้งถังดับเพลิงทุกที่ | | ภาพที่ 2-18 |

ภาพที่ 2-18 ป้ายแนะนำการใช้อุปกรณ์การดับเพลิง

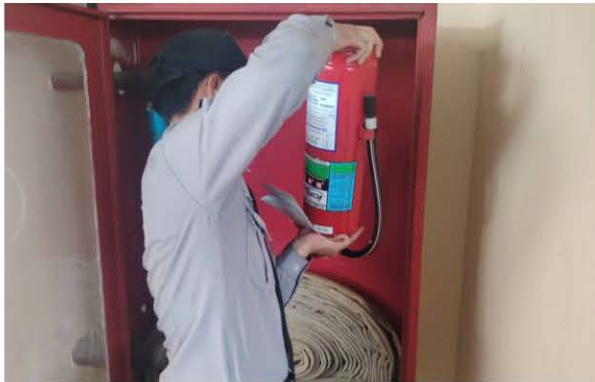
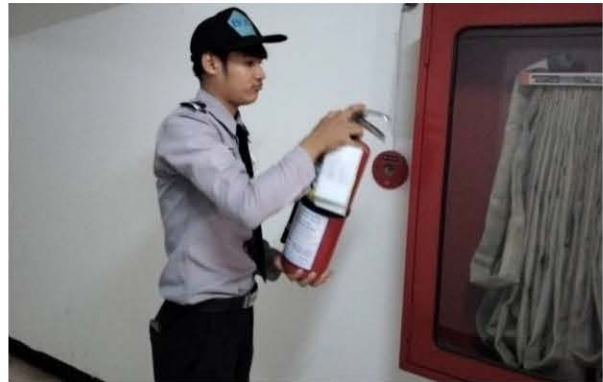
ภาพที่ 2-19 เจ้าหน้าที่ตรวจสอบอุปกรณ์การป้องกันอัคคีภัย

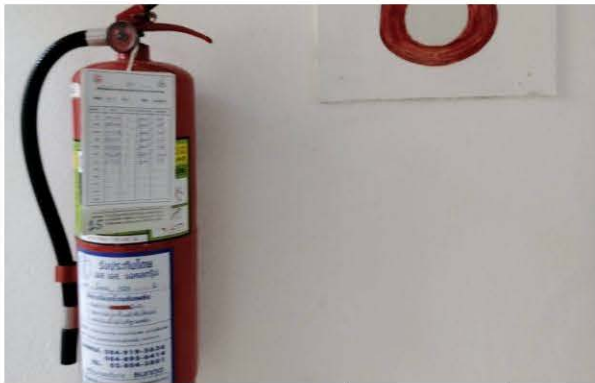
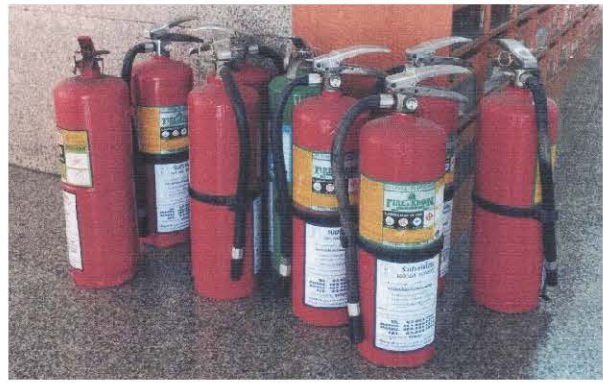
| องค์ประกอบทางสิ่งแวดล้อม | มาตรการป้องกันและแก้ไขผลกระทบสิ่งแวดล้อม | ผลการปฏิบัติตามมาตรการ<br>✓ ปฏิบัติ ✕ ไม่ได้ปฏิบัติ ☉ ไม่มีประสิทธิภาพ ○ ยังไม่ถึงเวลา | ปัญหา อุปสรรค<br>และแนวทางแก้ไข | อ้างอิง |
|---|---|---|---|---|
| | ควรมีการเปลี่ยนถังดับเพลิงแบบมือถือ หรือเติมน้ำยาภายในระยะเวลา | ✓ โครงการจัดให้มีการเปลี่ยนถังดับเพลิงแบบมือถือหรือเติมน้ำยาภายในระยะเวลา | | ภาพที่ 2-20 |

ภาพที่ 2-20 การเปลี่ยนถังดับเพลิงแบบมือถือ หรือเติมน้ำยา

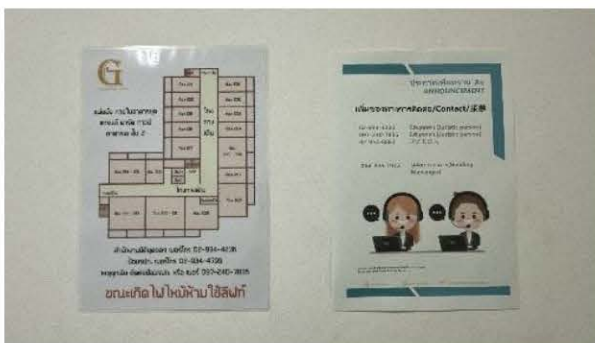
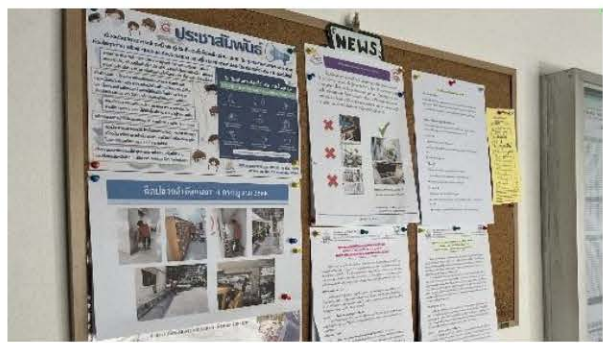
| องค์ประกอบทางสิ่งแวดล้อม | มาตรการป้องกันและแก้ไขผลกระทบสิ่งแวดล้อม | ผลการปฏิบัติตามมาตรการ<br>✓ ปฏิบัติ ✕ ไม่ได้ปฏิบัติ ☉ ไม่มีประสิทธิภาพ ○ ยังไม่ถึงเวลา | ปัญหา อุปสรรค<br>และแนวทางแก้ไข | อ้างอิง |
|---|---|---|---|---|
| | มีการติดเบอร์โทรศัพท์ฉุกเฉินที่สำคัญ ไว้ที่ห้องประชาสัมพันธ์ ของแต่ละอาคารอย่างเห็นได้ชัดเจน | ✓ ทางโครงการติดเบอร์โทรศัพท์ฉุกเฉินที่สำคัญ ไว้ที่ห้องประชาสัมพันธ์ ของแต่ละอาคารอย่างเห็นได้ชัดเจน | | ภาพที่ 2-21 |

ภาพที่ 2-21 ติดบอร์ดโทรศัพท์ฉุกเฉินที่สำคัญไว้ที่บอร์ดประชาสัมพันธ์

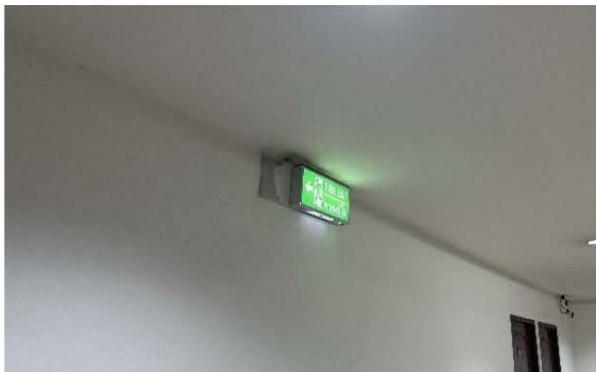
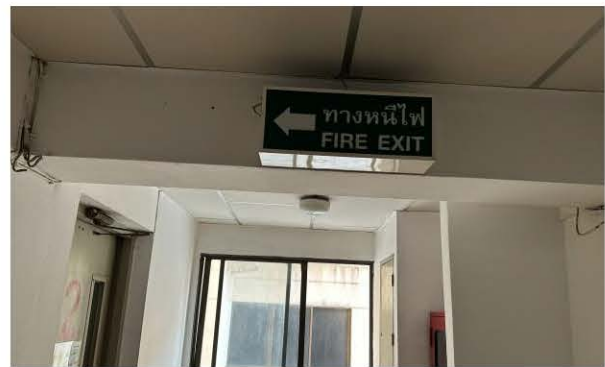
| องค์ประกอบทางสิ่งแวดล้อม | มาตรการป้องกันและแก้ไขผลกระทบสิ่งแวดล้อม | ผลการปฏิบัติตามมาตรการ<br>✓ ปฏิบัติ ✕ ไม่ได้ปฏิบัติ ☉ ไม่มีประสิทธิภาพ ○ ยังไม่ถึงเวลา | ปัญหา อุปสรรค<br>และแนวทางแก้ไข | อ้างอิง |
|---|---|---|---|---|
| | มีป้ายบอกทางหนีไฟด้วยอักษรสูงไม่น้อยกว่า 10 เซนติเมตร | ✓ โครงการจัดให้มีป้ายบอกทางหนีไฟตามข้อกำหนด | | ภาพที่ 2-22 |

ภาพที่ 2-22 ป้ายบอกทางหนีไฟ

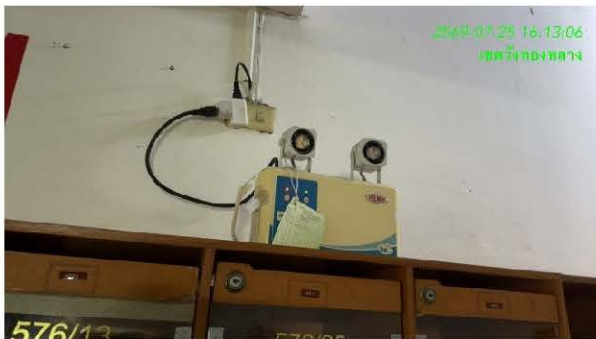
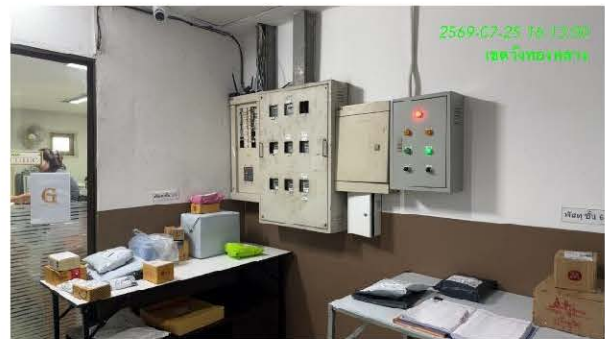
| องค์ประกอบทางสิ่งแวดล้อม | มาตรการป้องกันและแก้ไขผลกระทบสิ่งแวดล้อม | ผลการปฏิบัติตามมาตรการ<br>✓ ปฏิบัติ ✕ ไม่ได้ปฏิบัติ ☉ ไม่มีประสิทธิภาพ ○ ยังไม่ถึงเวลา | ปัญหา อุปสรรค<br>และแนวทางแก้ไข | อ้างอิง |
|---|---|---|---|---|
| | มีแสงสว่างจากระบบไฟฟ้าฉุกเฉินเพียงพอที่จะมองเห็นช่องทางหนีไฟได้ชัดเจนขณะเกิดเพลิงไหม้ | ✓ ระบบไฟฟ้าฉุกเฉินมีแสงสว่างเพียงพอที่จะมองเห็นช่องทางหนีไฟได้ชัดเจนขณะเกิดเพลิงไหม้ | | ภาพที่ 2-23 |
| | แหล่งจ่ายพลังงานไฟฟ้าสำรองต้องสามารถจ่ายพลังงานไฟฟ้า เป็นเวลาไม่น้อยกว่าสองชั่วโมง | ✓ โครงการจัดให้มีแหล่งจ่ายพลังงานไฟฟ้าสำรองที่สามารถจ่ายพลังงานไฟฟ้าเป็นไปตามที่กฎหมายกำหนด | | ภาพที่ 2-23 |

ภาพที่ 2-23 ระบบไฟฟ้าฉุกเฉิน

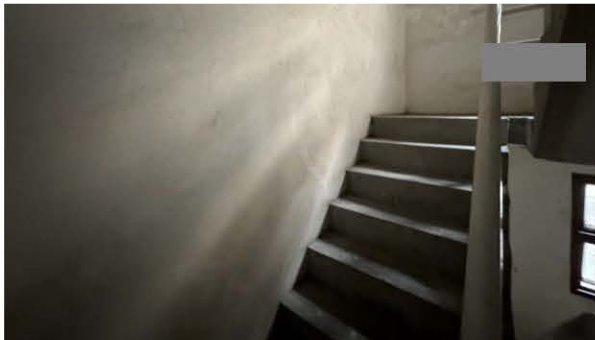
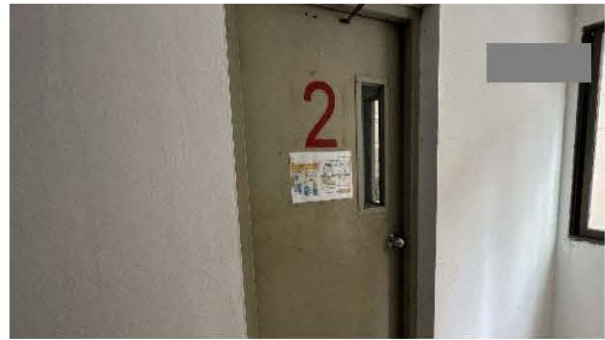
| องค์ประกอบทางสิ่งแวดล้อม | มาตรการป้องกันและแก้ไขผลกระทบสิ่งแวดล้อม | ผลการปฏิบัติตามมาตรการ<br>✓ ปฏิบัติ ✕ ไม่ได้ปฏิบัติ ☉ ไม่มีประสิทธิภาพ ○ ยังไม่ถึงเวลา | ปัญหา อุปสรรค<br>และแนวทางแก้ไข | อ้างอิง |
|---|---|---|---|---|
| | บันไดหนีไฟต้องทำด้วยวัสดุทนไฟ เป็นบานเปิดชนิดผลักออกสู่ภายนอกพร้อมติดตั้งอุปกรณ์ชนิดที่บังคับให้บานประตูเปิดได้เอง | ✓ บันไดหนีไฟของโครงการทำด้วยวัสดุทนไฟ เป็นบานเปิดชนิดผลักออกสู่ภายนอกและติดตั้งอุปกรณ์ปิดบานประตูได้เอง | | ภาพที่ 2-24 |

ภาพที่ 2-24 บันไดหนีไฟและประตูหนีไฟ

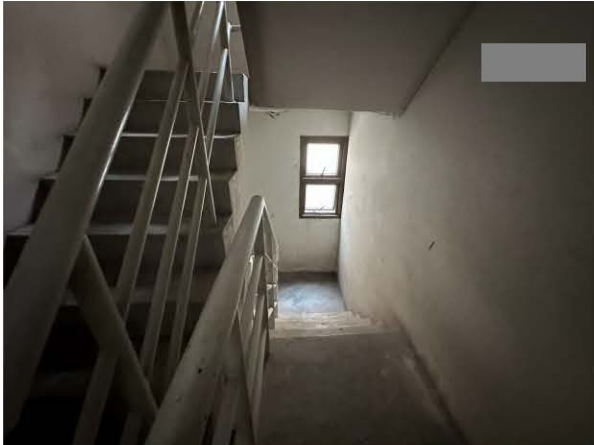
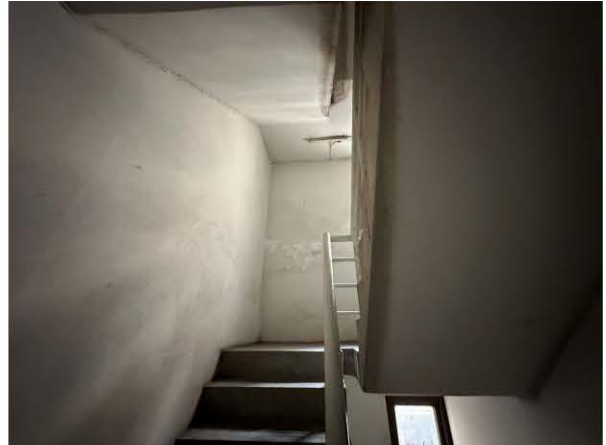
| องค์ประกอบทางสิ่งแวดล้อม | มาตรการป้องกันและแก้ไขผลกระทบสิ่งแวดล้อม | ผลการปฏิบัติตามมาตรการ<br>✓ ปฏิบัติ ✕ ไม่ได้ปฏิบัติ ☉ ไม่มีประสิทธิภาพ ○ ยังไม่ถึงเวลา | ปัญหา อุปสรรค<br>และแนวทางแก้ไข | อ้างอิง |
|---|---|---|---|---|
| | บันไดหนีไฟและชานพักส่วนที่อยู่นอกอาคาร ต้องมีผนังด้านที่บันไดพาดผ่านเป็นผนังกันไฟ | ✓ โครงการออกแบบและก่อสร้างบันไดหนีไฟและชานพักส่วนที่อยู่นอกอาคารให้เป็นผนังที่กันไฟได้ | | ภาพที่ 2-25 |

ภาพที่ 2-25 ผนังด้านที่บันไดหนีไฟขาดผ่านเป็นผนังกันไฟ

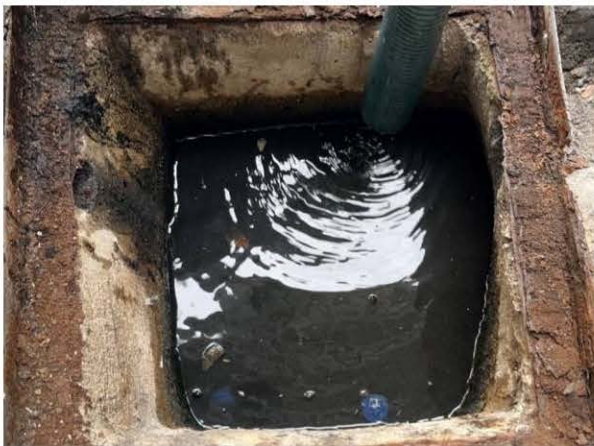
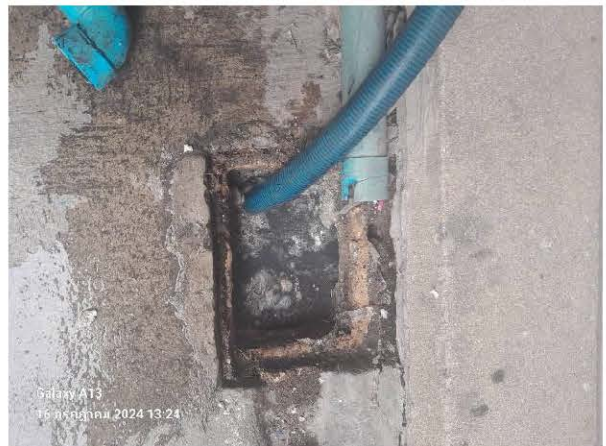
| องค์ประกอบทางสิ่งแวดล้อม | มาตรการป้องกันและแก้ไขผลกระทบสิ่งแวดล้อม | ผลการปฏิบัติตามมาตรการ<br>✓ ปฏิบัติ ✕ ไม่ได้ปฏิบัติ ◎ ไม่มีประสิทธิภาพ ○ ยังไม่ถึงเวลา | ปัญหา อุปสรรค<br>และแนวทางแก้ไข | อ้างอิง |
|---|---|---|---|---|
| | มีการกำจัดกากตะกอนออกจากระบบบำบัดน้ำเสียอย่างสม่ำเสมอเพื่อรักษาประสิทธิภาพของระบบในระยะเวลา 1 ครั้งต่อเดือน | ✓ ทางโครงการได้มีการประสานกับหน่วยงานที่ให้บริการเข้ามาสูบน้ำส่วนเกินจากระบบบำบัดอาคารชุดพักอาศัย ทุกๆ 1 เดือน หรือจนกว่าจะมากะกอนส่วนเกินเป็นจำนวนมาก | | ภาพที่ 2-26 |

ภาพที่ 2-26 การกำจัดกากตะกอนออกจากระบบบำบัดน้ำเสีย

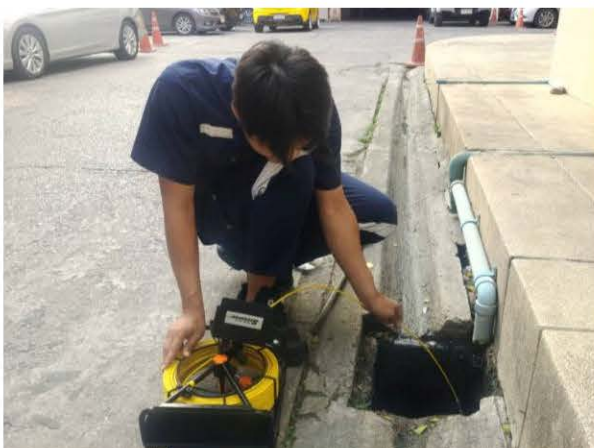
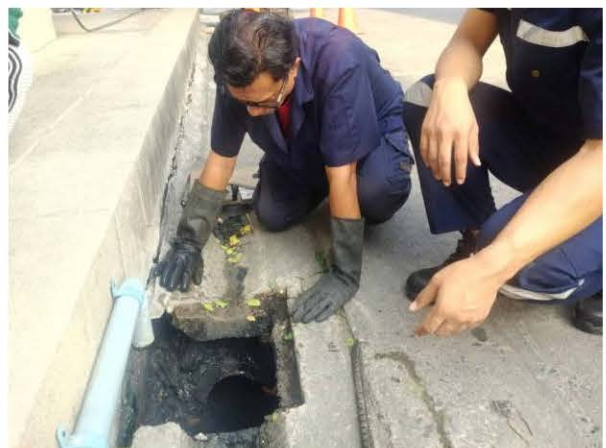
| องค์ประกอบทางสิ่งแวดล้อม | มาตรการป้องกันและแก้ไขผลกระทบสิ่งแวดล้อม | ผลการปฏิบัติตามมาตรการ<br>✓ ปฏิบัติ ✕ ไม่ได้ปฏิบัติ ◎ ไม่มีประสิทธิภาพ ○ ยังไม่ถึงเวลา | ปัญหา อุปสรรค<br>และแนวทางแก้ไข | อ้างอิง |
|---|---|---|---|---|
| 3.3 การใช้น้ำ | ตรวจสอบดูแลเส้นท่อประปาภายในพื้นที่โครงการให้อยู่ในสภาพดี ไม่ได้มีการรั่วไหล หากจุดใดชำรุดเสียหายให้รีบแก้ไขทันที | ✓ ทางโครงการได้จัดเจ้าหน้าที่คอยตรวจสอบระบบเส้นท่อประปาภายในพื้นที่โครงการเป็นประจำ | | ภาพที่ 2-27 |

| องค์ประกอบทางสิ่งแวดล้อม | มาตรการป้องกันและแก้ไขผลกระทบสิ่งแวดล้อม | ผลการปฏิบัติตามมาตรการ<br>✓ ปฏิบัติ ✕ ไม่ได้ปฏิบัติ ◎ ไม่มีประสิทธิภาพ ○ ยังไม่ถึงเวลา | ปัญหา อุปสรรค<br>และแนวทางแก้ไข | อ้างอิง |
|---|---|---|---|---|
| | ทำความสะอาดที่ระบายน้ำ พร้อมทั้งปรับปรุงซ่อมแซมอุปกรณ์ส่วนที่ชำรุดอย่างน้อยปีละ 1 ครั้ง | ✓ ทางโครงการได้จัดเจ้าหน้าที่ทำความสะอาดที่ระบายน้ำ พร้อมทั้งปรับปรุงซ่อมแซมอุปกรณ์ส่วนที่ชำรุด | | ภาพที่ 2-27 |

ภาพที่ 2-27 เจ้าหน้าที่ทำความสะอาดท่อระบายน้ำ

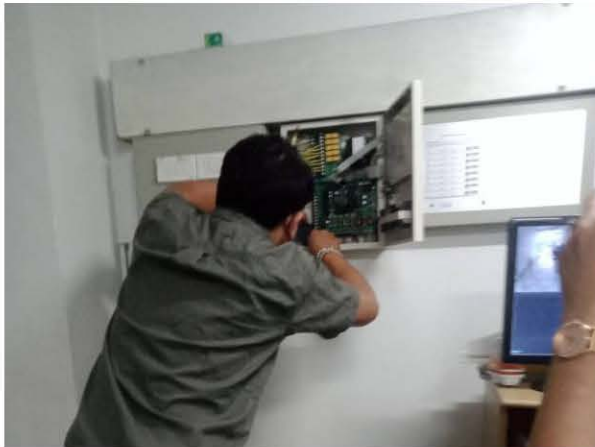
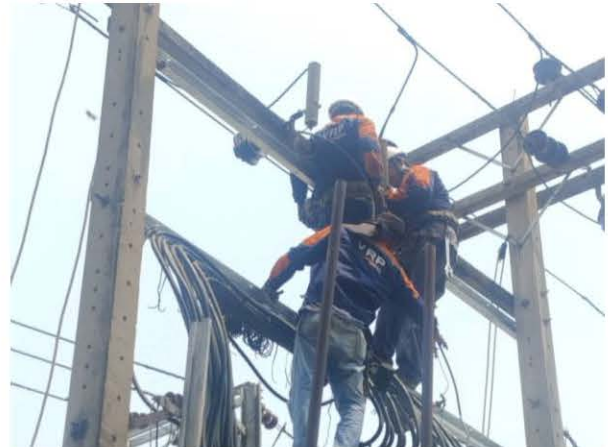
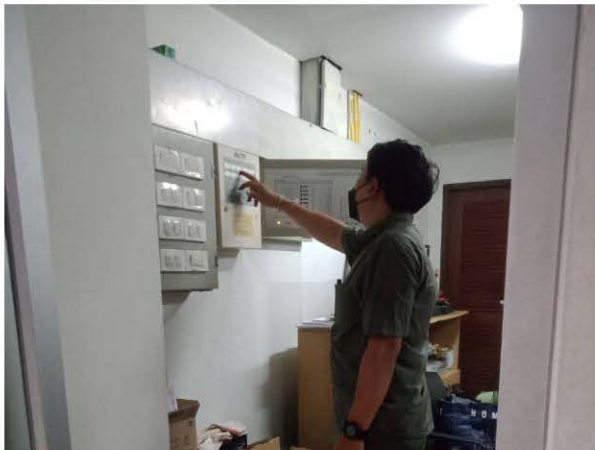
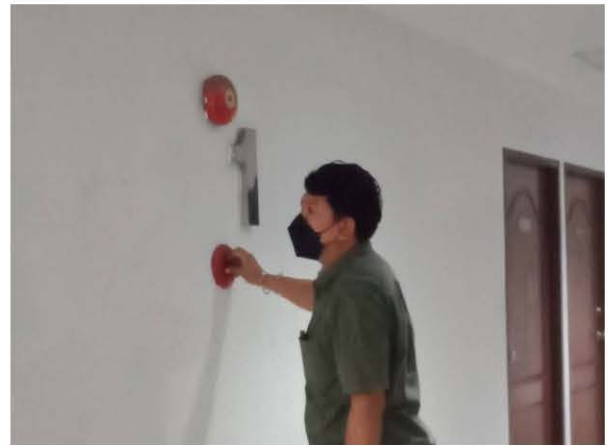
| องค์ประกอบทางสิ่งแวดล้อม | มาตรการป้องกันและแก้ไขผลกระทบสิ่งแวดล้อม | ผลการปฏิบัติตามมาตรการ<br>✓ ปฏิบัติ ✕ ไม่ได้ปฏิบัติ ◎ ไม่มีประสิทธิภาพ ○ ยังไม่ถึงเวลา | ปัญหา อุปสรรค<br>และแนวทางแก้ไข | อ้างอิง |
|---|---|---|---|---|
| | ตรวจสอบดูแลอุปกรณ์และสายไฟฟ้าให้อยู่ในสภาพดีอยู่เสมอ | ✓ | โครงการจัดให้เจ้าหน้าที่คอยตรวจสอบระบบสายไฟฟ้า และอุปกรณ์ไฟฟ้าต่างๆ ให้อยู่ในสภาพพร้อมใช้งานเสมอและซ่อมแซมทันทีเมื่อพบว่าชำรุดเสียหาย | ภาพที่ 2-28 |

ภาพที่ 2-28 เจ้าหน้าที่ตรวจสอบดูแลอุปกรณ์และสายไฟฟ้า
