## บทที่ 2

### ผลการดำเนินการตามมาตรการป้องกันและแก้ไขผลกระทบสิ่งแวดล้อม

การดำเนินการตามมาตรการป้องกันและแก้ไขผลกระทบสิ่งแวดล้อม โครงการอาคารเช่ามาตรฐานรองเพชรเกษม 91 ส่วนเดิมและระยะที่ 2 ตั้งอยู่ที่ ซอยเพชรเกษม 91 ตำบลสวนหลวง อำเภอกระทุ่มแบน จังหวัดสมุทรสาคร (ระยะดำเนินการ) ประจำเดือนมกราคม - มิถุนายน 2569 มีรายละเอียดผลการปฏิบัติตามมาตรการที่กำหนด รายละเอียดแสดงดังต่อไปนี้

ตารางที่ 2.1-1 รายงานผลการปฏิบัติตามมาตรการป้องกันและแก้ไขผลกระทบสิ่งแวดล้อม (ระยะดำเนินการ) โครงการอาคารเช่ามาตรฐานรองเพชรเกษม 91 ส่วนเดิม และระยะที่ 2 ประจำเดือนมกราคม - มิถุนายน 2569

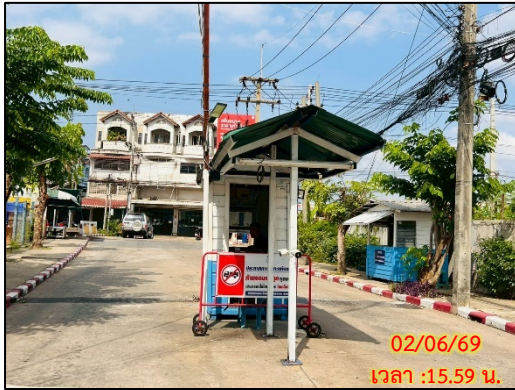
รูปที่ 2.2-1 ป้อมยามด้านหน้าโครงการ

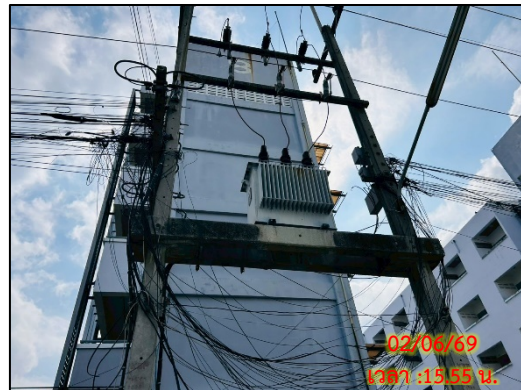
รูปที่ 2.2-2 หม้อแปลงไฟฟ้าของโครงการ

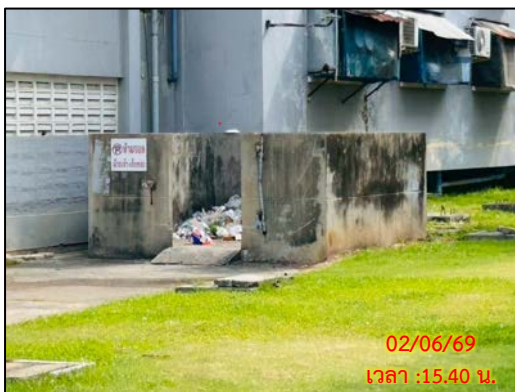
รูปที่ 2.2-3 ที่พักมูลฝอยภายในโครงการ

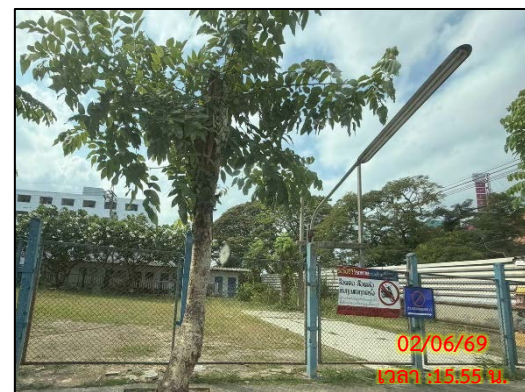
รูปที่ 2.2-4 ไฟฟ้าส่องสว่างของโครงการ

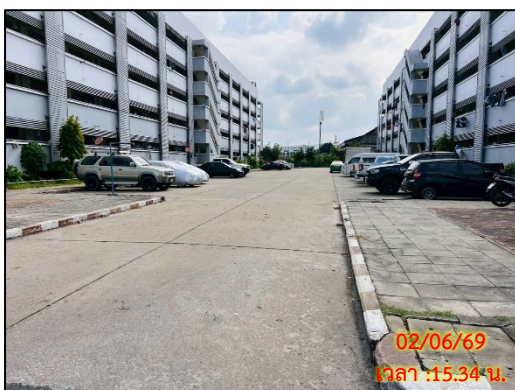
รูปที่ 2.2-5 ถนนภายในโครงการ

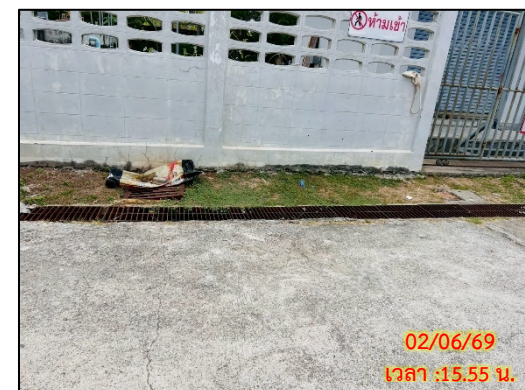
รูปที่ 2.2-6 รางระบายน้ำของโครงการ

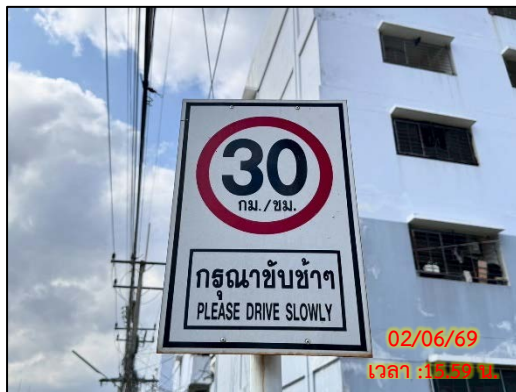
รูปที่ 2.2-7 ป้ายจำกัดความเร็วของโครงการ

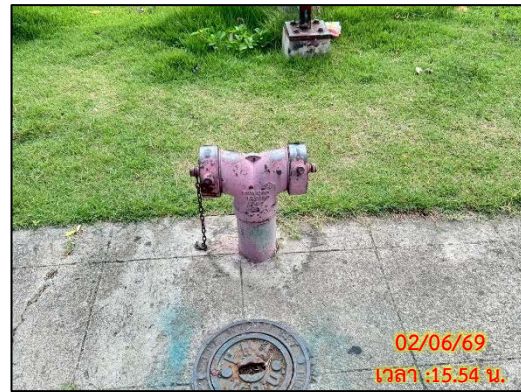
รูปที่ 2.2-8 หัวรับน้ำดับเพลิงของโครงการ

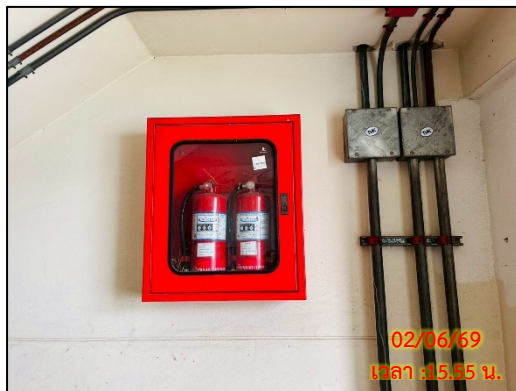
รูปที่ 2.2-9 ระบบป้องกันอัคคีภัย

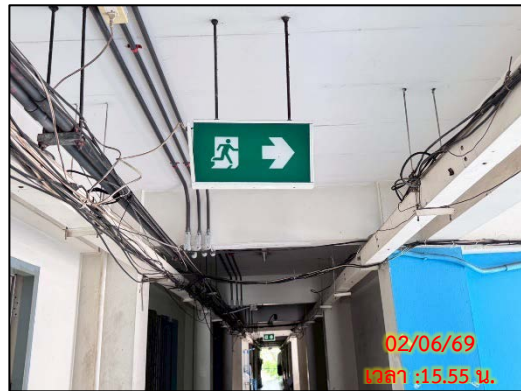
รูปที่ 2.2-10 ป้ายทางหนีไฟของโครงการ

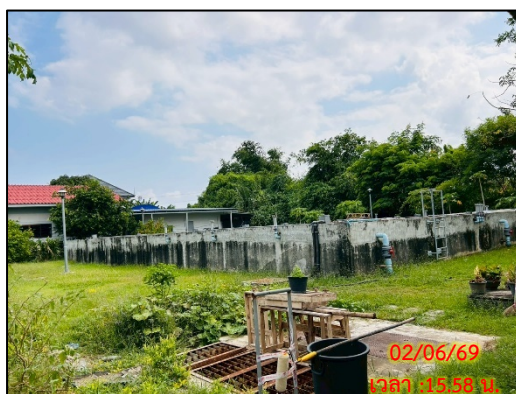
| องค์ประกอบทางสิ่งแวดล้อม<br>และคุณค่าต่างๆ | มาตรการป้องกันและแก้ไข<br>ผลกระทบสิ่งแวดล้อม | มาตรการติดตามตรวจสอบ<br>ผลกระทบสิ่งแวดล้อม | ปัญหา และ/หรือ<br>ข้อเสนอแนะ | เอกสารอ้างอิง |
|---|---|---|---|---|
| | 3. จัดให้มีการสูบลากตะกอนออกจากบ่อเกรอะ<br>และถังแยกตะกอนอย่างสม่ำเสมอโดย<br>ประสานงานกับทางองค์การบริหารส่วนตำบล<br>สวนหลวง เพื่อนำไปกำจัด | 3. ทางโครงการยังไม่มีมีการสูบลากตะกอนออกจาก<br>บ่อเกรอะและถังแยกตะกอน เนื่องจากระบบบำบัด<br>ชำรุด | - ควรมีการสูบลาก<br>กากตะกอนออก<br>จากบ่อเกรอะและ<br>ถังแยกตะกอน<br>และซ่อมระบบ<br>บำบัดที่ชำรุด | - |

รูปที่ 2.2-11 ระบบบำบัดน้ำเสียของโครงการ

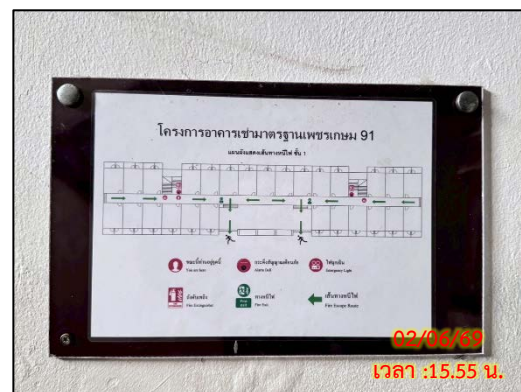
รูปที่ 2.2-12 แผนผังทางหนีไฟโครงการ

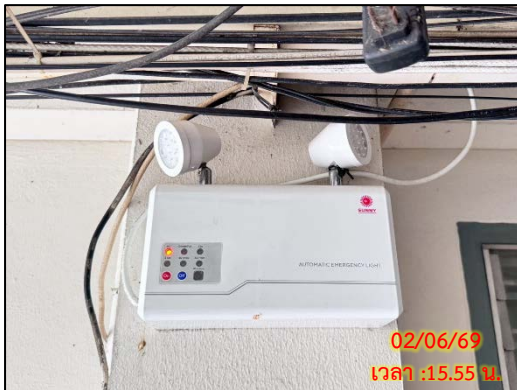
รูปที่ 2.2-13 ไฟส่องสว่างฉุกเฉิน

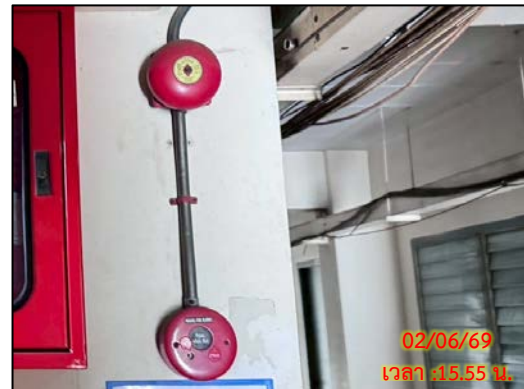
รูปที่ 2.2-14 ระบบแจ้งเหตุเพลิงไหม้แบบกริ่ง

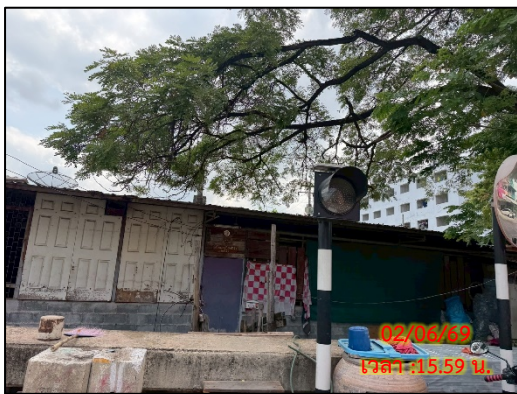
รูปที่ 2.2-15 สัญญาณไฟกระพริบ
