## บทที่ 2

### ผลการดำเนินการตามมาตรการป้องกันและแก้ไขผลกระทบสิ่งแวดล้อม

การดำเนินการตามมาตรการป้องกันและแก้ไขผลกระทบสิ่งแวดล้อม โครงการอาคารเช่ามาตรฐานรอง อ้อมน้อย ส่วนเดิมและระยะที่ 2 (ระยะดำเนินการ) ประจำเดือนมกราคม - มิถุนายน 2569 มีรายละเอียดผลการปฏิบัติตามมาตรการที่กำหนด รายละเอียดแสดงดังต่อไปนี้

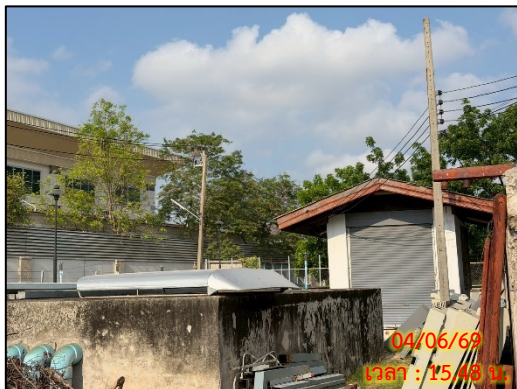
รูปที่ 2.2-1 ระบบบำบัดน้ำเสียภายในโครงการ

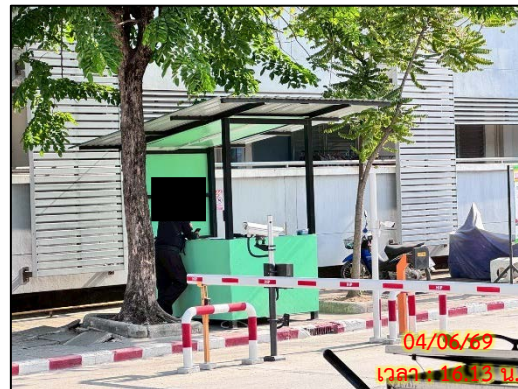
รูปที่ 2.2-2 ป้อมยามด้านหน้าโครงการ

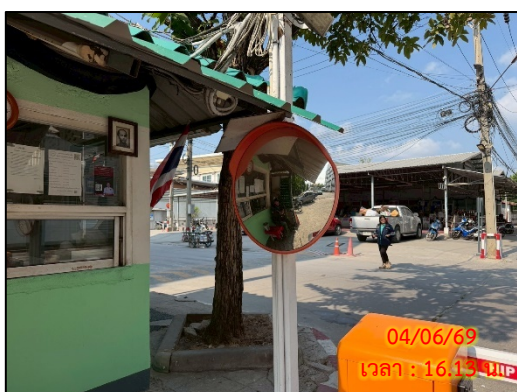
รูปที่ 2.2-3 กระบอกโค้งจราจร

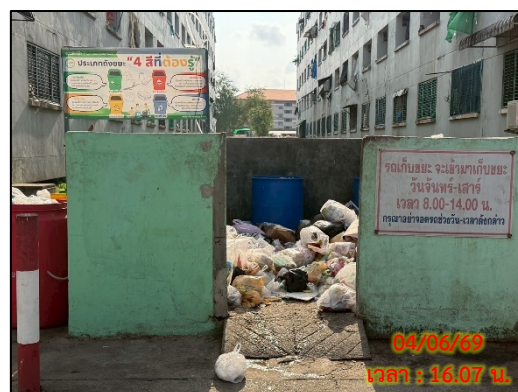
รูปที่ 2.2-4 จุดทิ้งขยะภายในโครงการ

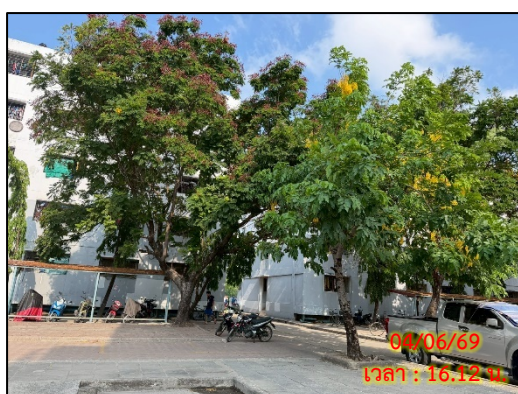
รูปที่ 2.2-5 พื้นที่สีเขียวภายในโครงการ

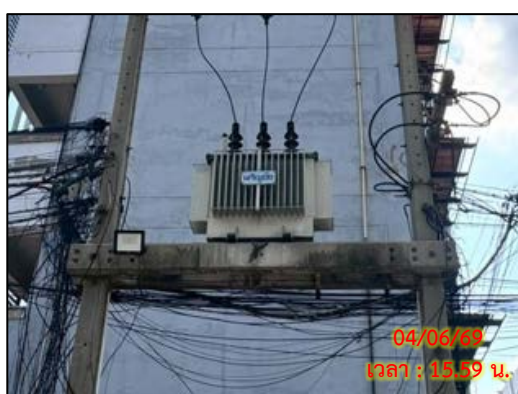
รูปที่ 2.2-6 หม้อแปลงภายในโครงการ

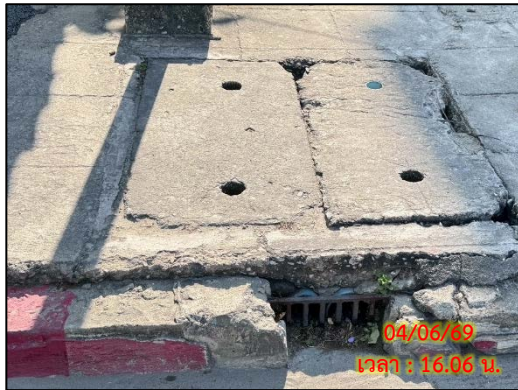
รูปที่ 2.2-7 รางระบายน้ำภายในโครงการ

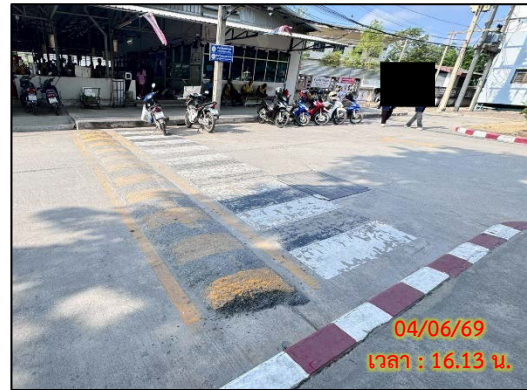
รูปที่ 2.2-8 เนินชะลอความเร็วของรถ

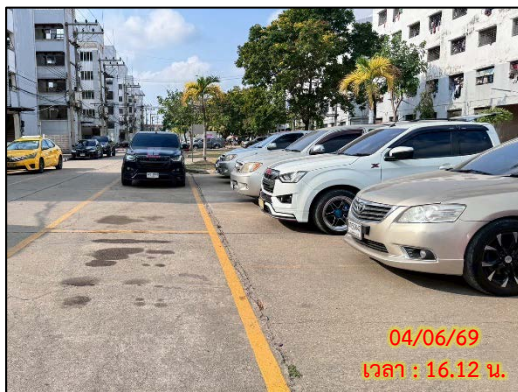
รูปที่ 2.2-9 ลานจอดรถภายในโครงการ

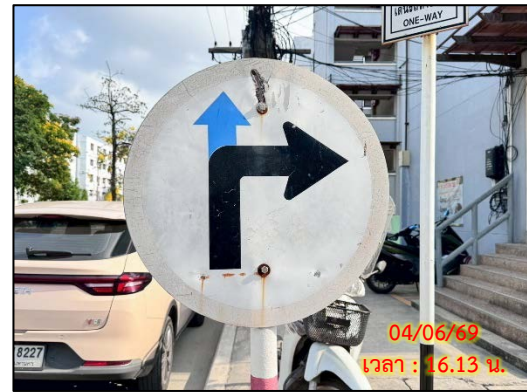
รูปที่ 2.2-10 ป้ายจราจรภายในโครงการ

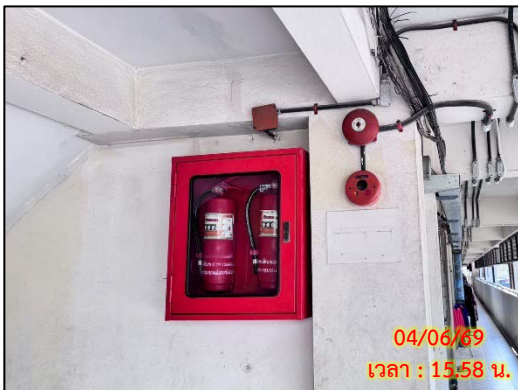
รูปที่ 2.2-11 ดับเพลิงแบบมือถือชนิดผงเคมีแห้ง

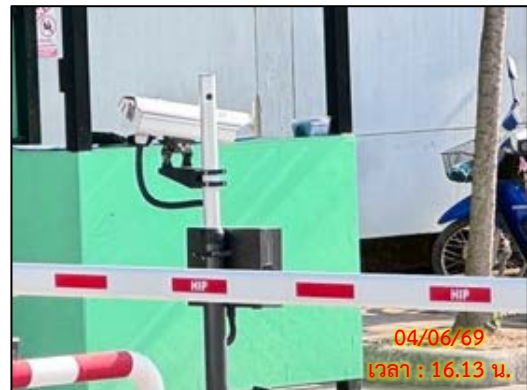
รูปที่ 2.2-12 กล้องวงจรปิดภายในโครงการ

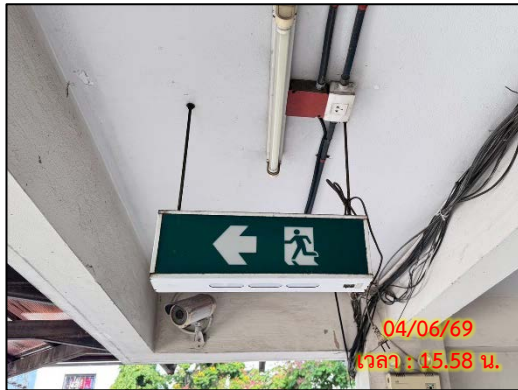
รูปที่ 2.2-13 ป้ายทางหนีไฟภายในโครงการ

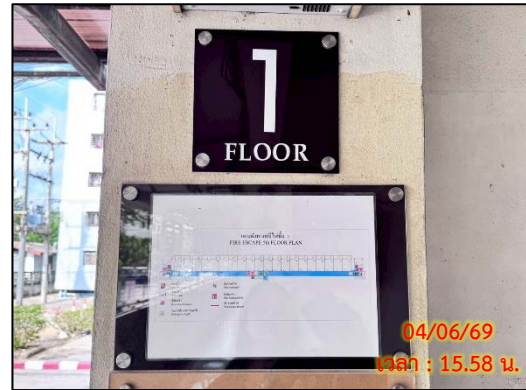
รูปที่ 2.2-14 แผนผังทางหนีไฟ

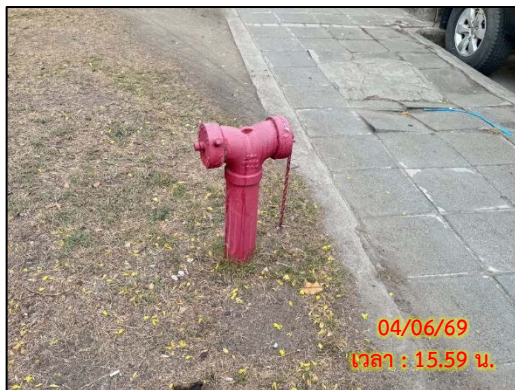
รูปที่ 2.2-15 หัวรับน้ำดับเพลิงในโครงการ
