รายงานผลการปฏิบัติตามมาตรการป้องกันและแก้ไข  
ผลกระทบสิ่งแวดล้อมและมาตรการติดตามตรวจสอบคุณภาพสิ่งแวดล้อม

ระยะก่อสร้าง ระหว่างเดือน มกราคม - ธันวาคม พ.ศ. 2568

โครงการ โรงแรม กะตะร็อคส์ (เปลี่ยนการใช้อาคาร)  
ตั้งอยู่เลขที่ 186/22 หมู่ที่ 2 ถนนโคกโดนด ตำบลกะรน อำเภอเมืองภูเก็ต จังหวัดภูเก็ต

เจ้าของโครงการ  
บริษัท กะตะร็อคส์ จำกัด

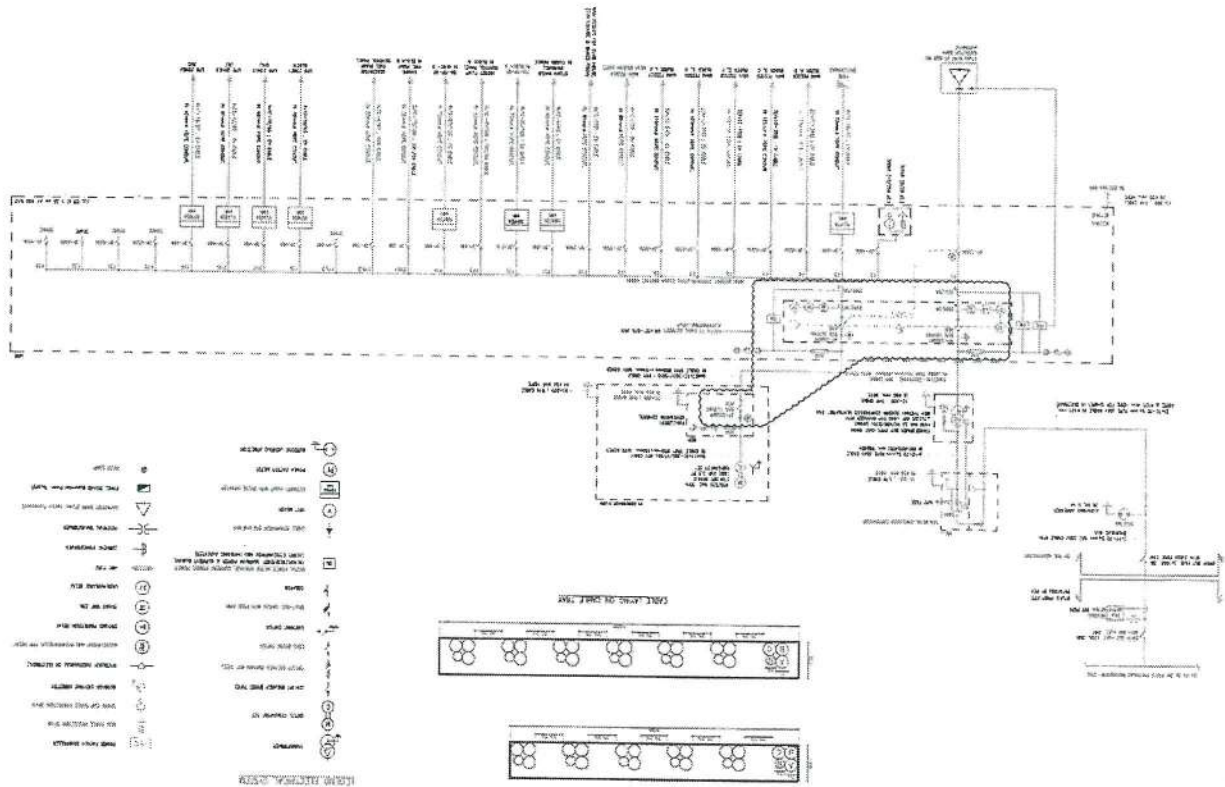
สรุปความเห็นของผู้ตรวจสอบ

1. ระบบไฟฟ้า หม้อแปลง MDB ได้ทดสอบค่าความต้านทานของเหล็กดิน (Ground Testing) และทดสอบอุณหภูมิความร้อน (Thermoscan) แล้ว ผลปรากฏว่า อยู่ในเกณฑ์ปกติ แต่ผู้ DBI กรวดฝักรถน้ำตู้ชำระ
2. ระบบไฟฟ้าสำรอง Generator และระบบหล่อฟ้า ได้ทดสอบค่าความต้านทานของเหล็กดิน (Ground Testing) ผลปรากฏว่า อยู่ในเกณฑ์ปกติ
3. การทดสอบระบบไฟฟ้าภายในครัว ผลปรากฏว่า อุปกรณ์ไฟฟ้าต่างๆ ติดตั้งในตำแหน่งที่เหมาะสม มีการใช้สายตามมาตรฐาน มีการเข้าสายถูกต้อง และมีการติดตั้งสายดิน บางอุปกรณ์ไม่มีใช้สายดิน และมีกระแสไฟรั่ว ควรแก้ไข
