ผลการปฏิบัติตามมาตรการป้องกัน แก้ไข และลดผลกระทบสิ่งแวดล้อม

#### 2.1 ผลการปฏิบัติตามมาตรการลดผลกระทบสิ่งแวดล้อม

## ตารางที่ 2.1 สรุปผลการปฏิบัติตามมาตรการลดผลกระทบสิ่งแวดล้อม โครงการ โรงพยาบาลมิชชั่น ภูเก็ต (ส่วนขยาย)

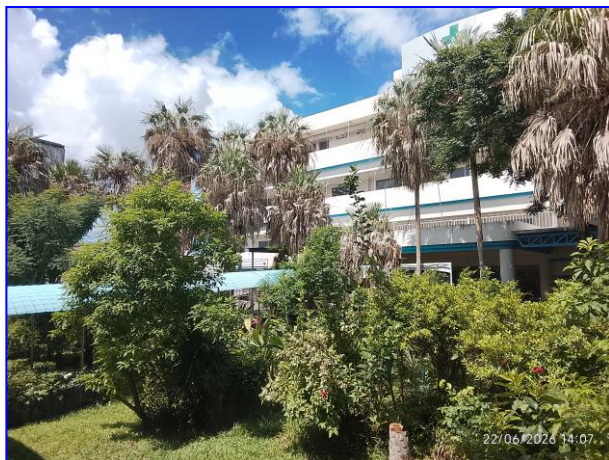
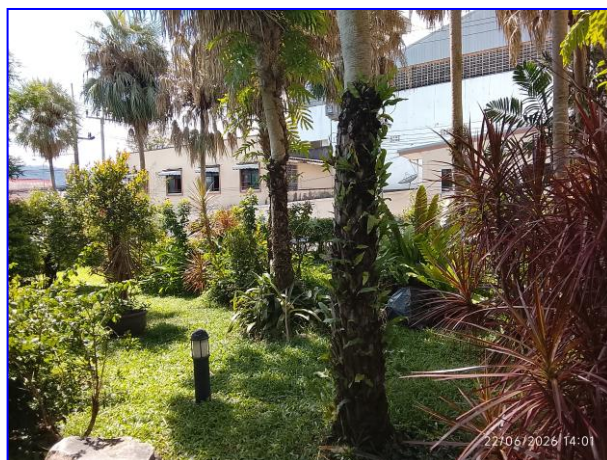
รูปที่ 2.1 พื้นที่สีเขียว

| ผลกระทบสิ่งแวดล้อม | มาตรการลดผลกระทบ | รายละเอียดการปฏิบัติจริง | ปัญหาและแนวทางแก้ไข |
|---|---|---|---|
| <b>1. ทรัพยากรสิ่งแวดล้อมทางกายภาพ</b><br>1.1 สภาพภูมิประเทศ | 1.ควบคุมและดูแลสภาพภายในโครงการให้เป็นไปตามแบบภูมิสถาปัตยกรรมที่ออกแบบไว้<br>2. หมั่นดูแล บำรุงรักษาพื้นที่สีเขียวภายในพื้นที่โครงการให้อยู่ในสภาพที่สมบูรณ์ตลอดช่วงเปิดดำเนินการ | - โครงการมีการควบคุมและดูแลสภาพภายในโครงการให้เป็นไปตามแบบภูมิสถาปัตยกรรมที่ออกแบบไว้<br>- โครงการหมั่นดูแล บำรุงรักษาพื้นที่สีเขียวภายในพื้นที่โครงการให้อยู่ในสภาพที่สมบูรณ์ตลอดช่วงเปิดดำเนินการ (รูปที่ 2.1) | - ไม่มีปัญหา<br>- ไม่มีปัญหา |

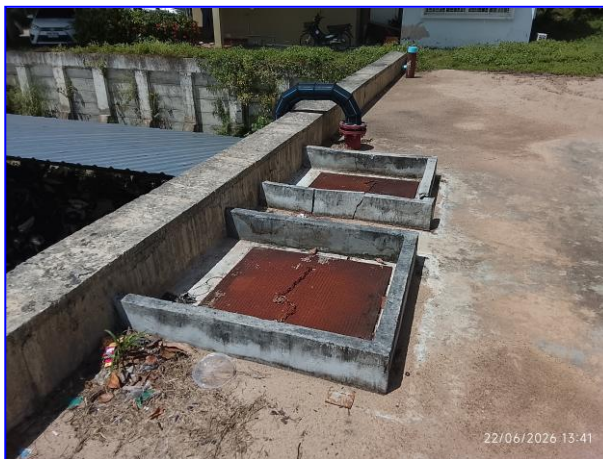
รูปที่ 2.5 ถังเก็บน้ำใต้ดิน

| ผลกระทบสิ่งแวดล้อม | มาตรการลดผลกระทบ | รายละเอียดการปฏิบัติจริง | ปัญหาและแนวทางแก้ไข |
|---|---|---|---|
| 3. คุณค่าการใช้ประโยชน์ของมนุษย์<br>3.1 การใช้น้ำ | 1. จัดให้มีถังเก็บน้ำใต้ดินและถังเก็บน้ำบนดาดฟ้า ตามที่ได้ออกแบบไว้ เพื่อสำรองน้ำใช้ภายในโครงการอย่างเพียงพออย่างน้อย 1 วัน ในกรณีที่การให้บริการน้ำของประปาส่วนภูมิภาคเกิดขัดข้อง โดยถังเก็บน้ำของอาคารให้มีปริมาตรกักเก็บน้ำดังนี้<br>อาคารพักผู้ป่วยใหม่<br>- ถังเก็บน้ำใต้ดิน มีขนาดความจุ 350 ลบ.ม.<br>- ถังเก็บน้ำบนดาดฟ้า มีขนาดความจุ 300 ลบ.ม.<br>อาคารจอดรถและที่พักอาศัยเจ้าหน้าที่<br>- ถังเก็บน้ำบนดาดฟ้า มีขนาดความจุ 160 ลบ.ม. | - โครงการมีถังเก็บน้ำใต้ดินและถังเก็บน้ำบนดาดฟ้า (รูปที่ 2.5 และ 2.6) เพื่อสำรองน้ำใช้ภายในโครงการอย่างเพียงพออย่างน้อย 1 วัน | - ไม่มีปัญหา |

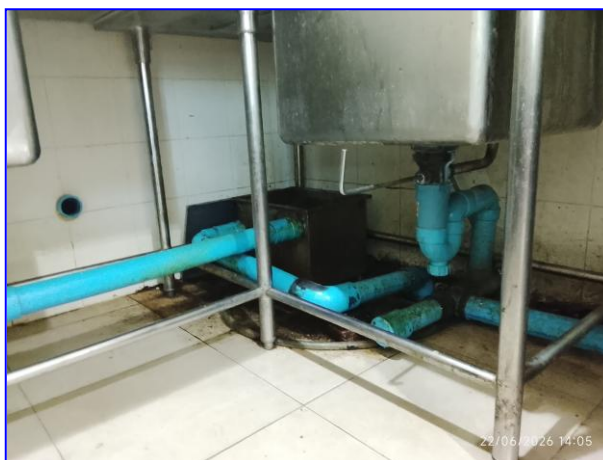
รูปที่ 2.9 ถังดักไขมัน

| ผลกระทบสิ่งแวดล้อม | มาตรการลดผลกระทบ | รายละเอียดการปฏิบัติจริง | ปัญหาและแนวทางแก้ไข |
|---|---|---|---|
| 3.2 การจัดการน้ำเสีย | 1. จัดให้มีถังดักไขมันเพื่อกำจัดน้ำมันและไขมันจากห้องครัวของอาคาร น้ำที่ออกจากถังดักไขมันจะถูกรวบรวมเข้าสู่ระบบบำบัดน้ำเสียของอาคารต่อไป<br>2. จัดให้มีระบบบำบัดน้ำเสีย ที่สามารถรองรับปริมาณน้ำเสียของโครงการได้อย่างเพียงพอ ขนาด 200 ลบ.ม./วัน<br>3. กำหนดให้พนักงานทำความสะอาดกำจัดกากไขมันออกจากถังดักไขมัน สัปดาห์ละ 1 ครั้ง โดยการตักเศษกากไขมันใส่ถุงดำ มัดปากถุงให้แน่นสนิทแล้วนำไปทิ้งร่วมกับขยะเปียกในถังขยะเปียก | - โครงการจัดให้มีถังดักไขมันเพื่อกำจัดน้ำมันและไขมันจากห้องครัวของอาคาร น้ำที่ออกจากถังดักไขมันจะถูกรวบรวมเข้าสู่ระบบบำบัดน้ำเสียของอาคารต่อไป (รูปที่ 2.9)<br>- ระบบบำบัดน้ำเสียของโครงการสามารถรองรับปริมาณน้ำเสียของโครงการได้อย่างเพียงพอ ขนาด 200 ลบ.ม./วัน (รูปที่ 2.10)<br>- โครงการกำหนดให้พนักงานทำความสะอาดกำจัดกากไขมันออกจากถังดักไขมัน สัปดาห์ละ 1 ครั้ง โดยการตักเศษกากไขมันใส่ถุงดำ มัดปากถุงให้แน่นสนิทแล้วนำไปทิ้งร่วมกับขยะเปียกในถังขยะเปียก | - ไม่มีปัญหา<br>- ไม่มีปัญหา<br>- ไม่มีปัญหา |

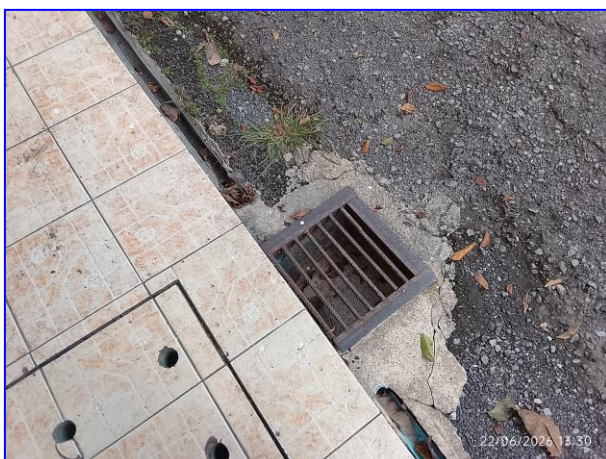
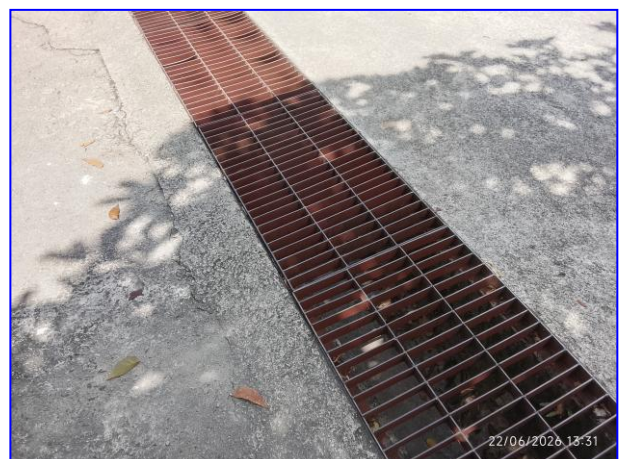
รูปที่ 2.12 ตะแกรงดักขยะ

| ผลกระทบสิ่งแวดล้อม | มาตรการลดผลกระทบ | รายละเอียดการปฏิบัติจริง | ปัญหาและแนวทางแก้ไข |
|---|---|---|---|
| | 3. ติดตั้งตะแกรงดักมูลฝอยบริเวณจุดระบายน้ำเข้าสู่ท่อระบายน้ำ | - โครงการติดตั้งตะแกรงดักมูลฝอยบริเวณจุดระบายน้ำเข้าสู่ท่อระบายน้ำ (รูปที่ 2.12) | - ไม่มีปัญหา |

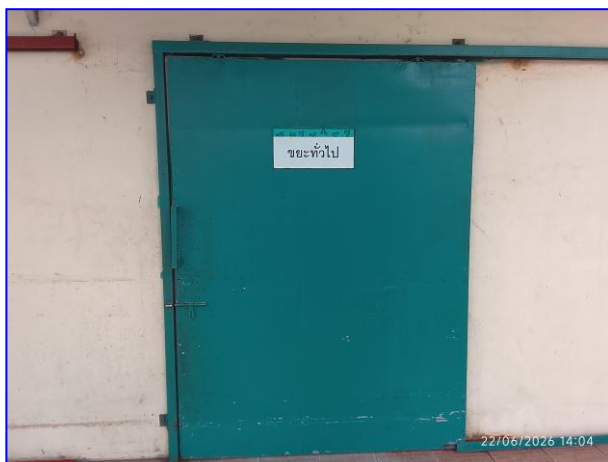
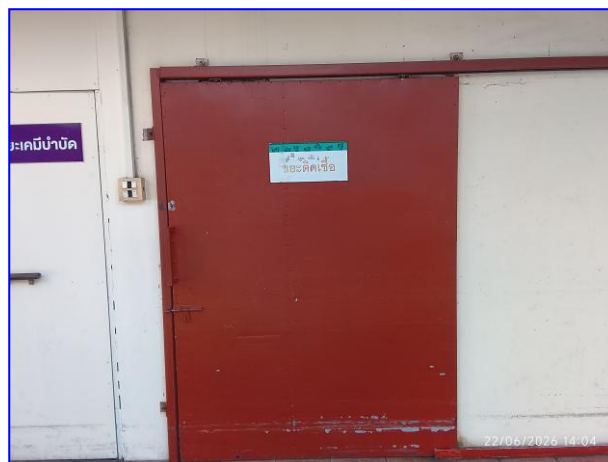
รูปที่ 2.15 ห้องพักขยะรวม

| ผลกระทบสิ่งแวดล้อม | มาตรการลดผลกระทบ | รายละเอียดการปฏิบัติจริง | ปัญหาและแนวทางแก้ไข |
|---|---|---|---|
| | 7. จัดภูมิทัศน์บริเวณรอบๆห้องพักขยะรวม โดยการปลูกต้นไม้ที่มีกลิ่นหอม เพื่อเพิ่มความสวยงามบดบังมุมมองจากภายนอกและลดผลกระทบด้านกลิ่นจากขยะ | - โครงการจัดภูมิทัศน์บริเวณรอบๆห้องพักขยะรวม โดยการปลูกต้นไม้ที่มีกลิ่นหอม เพื่อเพิ่มความสวยงามบดบังมุมมองจากภายนอกและลดผลกระทบด้านกลิ่นจากขยะ | - ไม่มีปัญหา |
| | 9. ตรวจสอบถังขยะและห้องพักขยะรวมให้มีสภาพดีอยู่เสมอ ถ้ามีการผูกหรือชำรุดต้องรีบดำเนินการแก้ไขทันที | - โครงการตรวจสอบถังขยะและห้องพักขยะรวมให้มีสภาพดีอยู่เสมอ ถ้ามีการผูกหรือชำรุดต้องรีบดำเนินการแก้ไขทันที | - ไม่มีปัญหา |

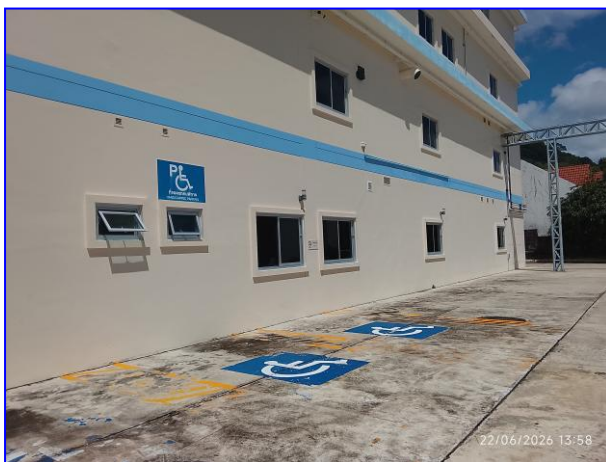
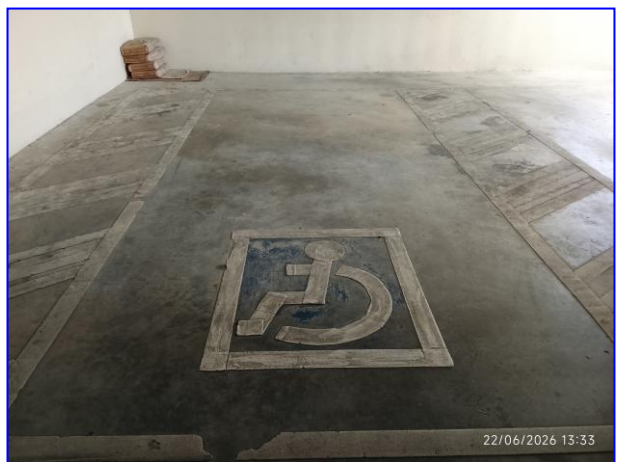
รูปที่ 2.18 ที่จอดรถคนพิการ

| ผลกระทบ<br>สิ่งแวดล้อม | มาตรการลดผลกระทบ | รายละเอียดการปฏิบัติจริง | ปัญหาและแนว<br>ทางแก้ไข |
|---|---|---|---|
| 3.6 การคมนาคมและการขนส่ง | <p>1. จัดให้มีระบบการจราจรที่มีความปลอดภัยและชะลอความเร็วรถโดยการติดตั้งสัญญาณจราจร ได้แก่ ป้ายหรือลูกศรแสดงทิศทางการจราจร บริเวณถนนหรือทางเดินรถและลานจอดรถภายในพื้นที่โครงการ พร้อมทั้งติดตั้งแถบชะลอบนพื้นถนนบริเวณทางเข้า-ทางออกของลานจอดรถรวมทั้งติดตั้งป้ายจำกัดความเร็วไม่เกิน 15 กม./ชม. และสัญญาณที่บริเวณทางเข้า-ออกโครงการ</p> <p>2. จัดให้มีที่จอดรถยนต์ภายในโครงการ อย่างน้อยจำนวน 253 คัน และที่จอดรถสำหรับผู้พิการ 10 คัน เพื่อให้เพียงพอตามข้อกำหนดกฎหมายที่เกี่ยวข้อง และห้ามประกอบกิจการใดๆ รวมทั้งการก่อสร้างในบริเวณที่จัดไว้ใช้เป็นที่จอดรถยนต์ อันจะทำให้จำนวนที่จอดรถยนต์ลดลง และไม่เพียงพอตามข้อกำหนด</p> | <p>- โครงการจัดให้มีระบบการจราจรที่มีความปลอดภัยและชะลอความเร็วรถโดยการติดตั้งสัญญาณจราจร เช่น สันนูนถนน (รูปที่ 2.16 ) รวมทั้งติดตั้งป้ายจำกัดความเร็ว</p> <p>- โครงการมีที่จอดรถยนต์ภายในโครงการ อย่างน้อยจำนวน 253 คัน และที่จอดรถสำหรับผู้พิการ 10 คัน เพื่อให้เพียงพอตามข้อกำหนดกฎหมายที่เกี่ยวข้อง (รูปที่ 2.17 และรูปที่ 2.18)</p> | <p>- ไม่มีปัญหา</p> <p>- ไม่มีปัญหา</p> |

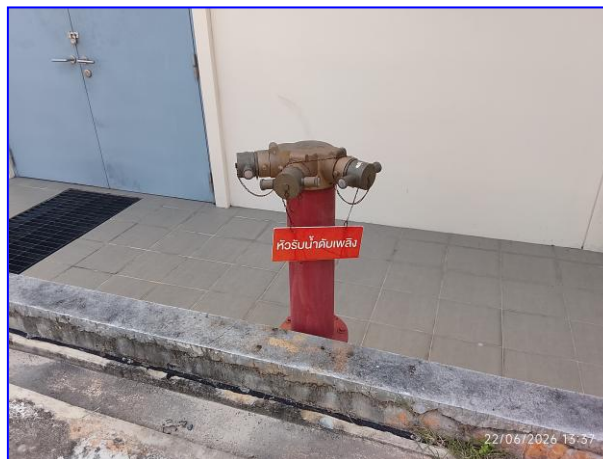
รูปที่ 2.23 หัวรับน้ำดับเพลิง

| ผลกระทบสิ่งแวดล้อม | มาตรการลดผลกระทบ | รายละเอียดการปฏิบัติจริง | ปัญหาและแนวทางแก้ไข |
|---|---|---|---|
| | <ul style="list-style-type: none"> <li>- ติดตั้งหัวรับน้ำดับเพลิงที่มีการเชื่อมต่อกับระบบท่อน้ำดับเพลิงของอาคารผู้ป่วยเก่าและผู้ป่วยใหม่ บริเวณด้านของอาคารผู้ป่วย</li> <li>- ภายในอาคารผู้ป่วยเก่าและใหม่ มีการติดตั้งถังดับเพลิงเคมีระบบท่อน้ำดับเพลิงและตู้สายดับเพลิงในทุกชั้นของอาคาร ซึ่งพนักงานดับเพลิงสามารถใช้สายน้ำดับเพลิงเข้าทำการดับเพลิงได้ในทุกชั้นของอาคารผู้ป่วยเก่าและใหม่</li> </ul> | <ul style="list-style-type: none"> <li>- โครงการติดตั้งหัวรับน้ำดับเพลิงที่มีการเชื่อมต่อกับระบบท่อน้ำดับเพลิงของอาคารผู้ป่วยเก่าและผู้ป่วยใหม่ บริเวณด้านของอาคารผู้ป่วย</li> <li>- ภายในอาคารผู้ป่วยเก่าและใหม่ มีการติดตั้งถังดับเพลิงเคมีระบบท่อน้ำดับเพลิงและตู้สายดับเพลิงในทุกชั้นของอาคาร ซึ่งพนักงานดับเพลิงสามารถใช้สายน้ำดับเพลิงเข้าทำการดับเพลิงได้ในทุกชั้นของอาคารผู้ป่วยเก่าและใหม่</li> </ul> | <ul style="list-style-type: none"> <li>- ไม่มีปัญหา</li> <li>- ไม่มีปัญหา</li> </ul> |

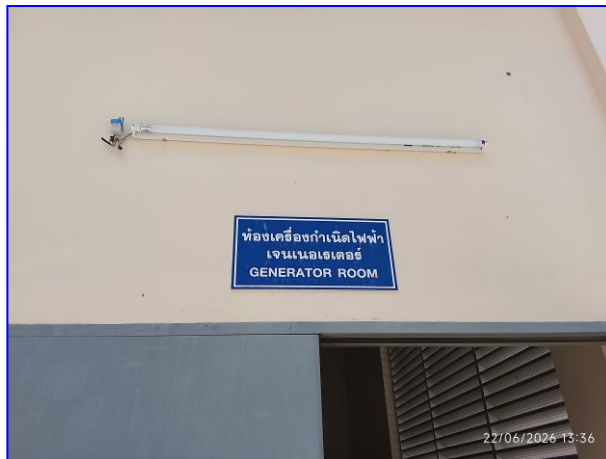
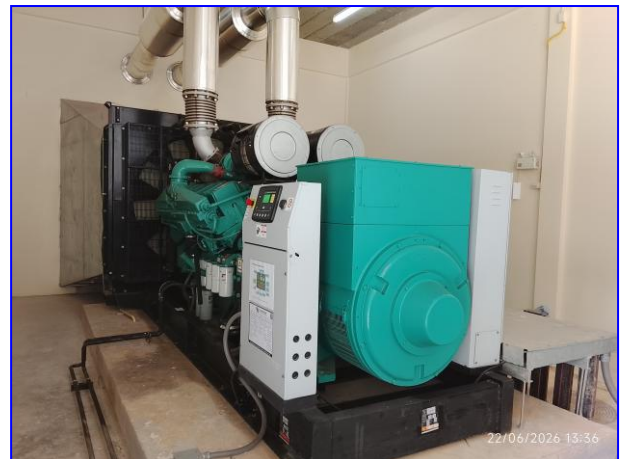
รูปที่ 2.31 เครื่องกำเนิดไฟฟ้าสำรอง

| ผลกระทบสิ่งแวดล้อม | มาตรการลดผลกระทบ | รายละเอียดการปฏิบัติจริง | ปัญหาและแนวทางแก้ไข |
|---|---|---|---|
| 4.3 ความปลอดภัยสาธารณะ และการป้องกันอัคคีภัย (ต่อ) | <p>1.8 ระบบจ่ายพลังงานไฟฟ้าสำรอง ทางโครงการได้จัดให้มี เครื่องกำเนิดไฟสำรอง ขนาด 150 KVA ที่มีถังน้ำมันเชื้อเพลิง สามารถสำรองจ่ายไฟได้ 8 ชม. อยู่ในห้องบริการ</p> <p>2. จัดพื้นที่ว่างสำหรับใช้เป็นจุดรวมคนเบื้องต้นจำนวน 2 จุด ได้แก่</p> <ul style="list-style-type: none"> <li>- จุดที่ 1 บริเวณพื้นที่สวนหย่อมด้านหน้าอาคารพักผู้ป่วยใหม่ (ทิศตะวันตก) พื้นที่ประมาณ 400 ตร.ม.</li> <li>- จุดที่ 2 บริเวณสวนหย่อมด้านหน้าอาคารจอดรถและที่พักอาศัยเจ้าหน้าที่ พื้นที่ประมาณ 800 ตร.ม. รวมพื้นที่จุดรวมคน 1,200 ตร.ม. คิดเป็นสัดส่วนพื้นที่จุดรวมคนต่อผู้พักอาศัย 7.7 ตารางเมตร/คน</li> </ul> <p>3. มีการจัดทำแผนปฏิบัติการฉุกเฉินในกรณีเกิดเหตุเพลิงไหม้ และจัดให้มีการซ้อมหนีไฟอย่างน้อยปีละ 2 ครั้ง โดยประสานงานกับงานป้องกันและบรรเทาสาธารณภัยของเทศบาลตำบลรัชฎา</p> <p>4. ตรวจสอบระบบป้องกันอัคคีภัยทุกๆ 1 ปี/ครั้ง เพื่อให้สามารถใช้งานได้ดียิ่งขึ้น หากพบว่าการเสียหายหรือใช้การไม่ได้ให้รีบดำเนินการแก้ไขทันที</p> | <p>- โครงการมีเครื่องเครื่องกำเนิดไฟสำรอง ขนาด 150 KVA ที่มีถังน้ำมันเชื้อเพลิง สามารถสำรองจ่ายไฟได้ 8 ชม. อยู่ในห้องบริการ (รูปที่ 2.31)</p> <p>- โครงการจัดพื้นที่ว่างสำหรับใช้เป็นจุดรวมคนเบื้องต้น (รูปที่ 2.32)</p> <p>- โครงการมีการจัดทำแผนปฏิบัติการฉุกเฉินในกรณีเกิดเหตุเพลิงไหม้และจัดให้มีการซ้อมหนีไฟ โดยในปี 2569 โครงการมีแผนฝึกซ้อมในช่วงปลายปี</p> <p>- โครงการมีการตรวจระบบป้องกันอัคคีภัยเป็นประจำทุกเดือน</p> | <p>- ไม่มีปัญหา</p> <p>- ไม่มีปัญหา</p> <p>- ไม่มีปัญหา</p> <p>- ไม่มีปัญหา</p> |
