รายงานผลการปฏิบัติตามมาตรการป้องกันและแก้ไขผลกระทบสิ่งแวดล้อม  
และมาตรการติดตามตรวจสอบผลกระทบสิ่งแวดล้อม  
โครงการ URBAN ATTITUDE BEARING 14 (ระยะดำเนินการ)  
ของนิติบุคคลอาคารชุด แอททีจูด แบริง คอนโดมิเนียม  
ตั้งอยู่ถนนซอยแบริง 14 (สันติคาม 13) ตำบลลำโรงเหนือ  
อำเภอเมืองสมุทรปราการ จังหวัดสมุทรปราการ

ระหว่างเดือนมกราคม – มิถุนายน 2569

รายงานผลการปฏิบัติตามมาตรการป้องกันและแก้ไขผลกระทบสิ่งแวดล้อม  
และมาตรการติดตามตรวจสอบผลกระทบสิ่งแวดล้อม

- ชื่อโครงการ URBAN ATTITUDE BEARING 14

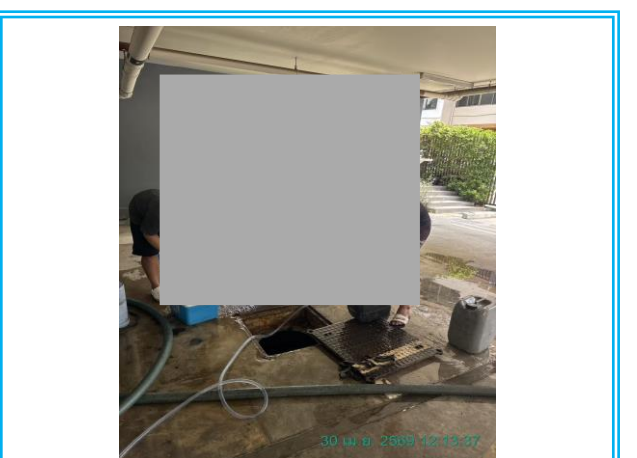
รูปที่ 3-16 การสูบน้ำส่วนเกินจากระบบบำบัดน้ำเสีย

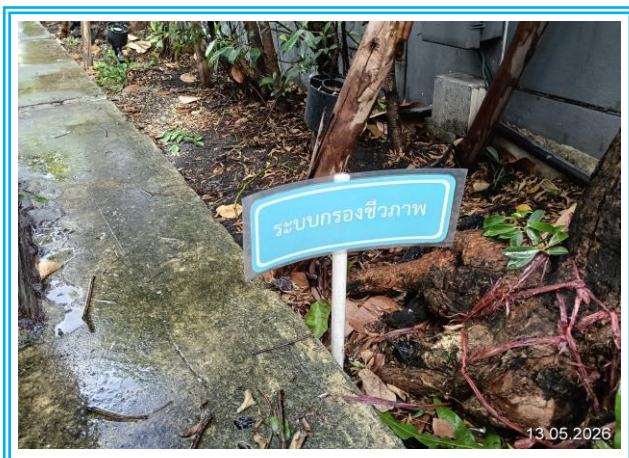
รูปที่ 3-21 ระบบกรองชีวภาพ

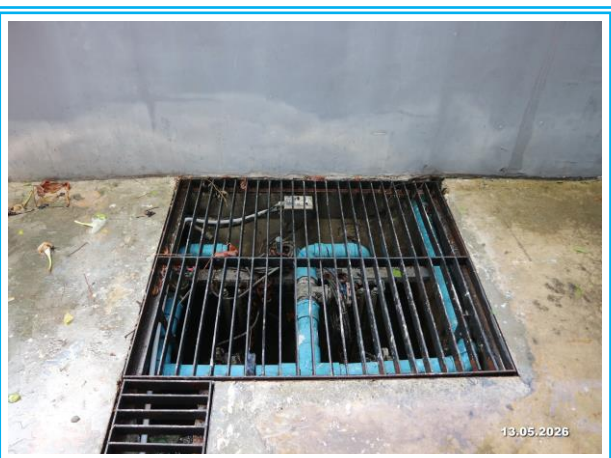
รูปที่ 3-22 บ่อหน่วงน้ำฝน

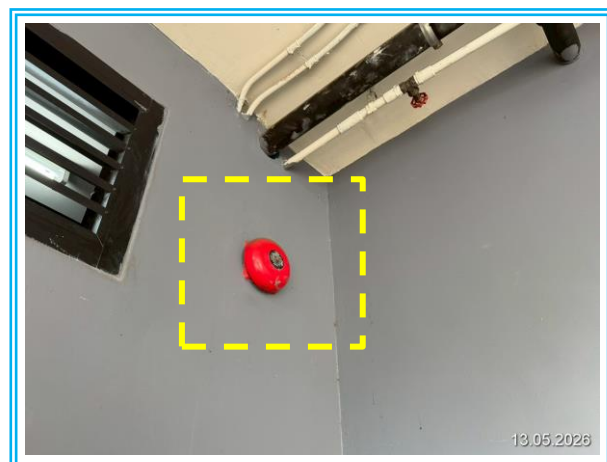
รูปที่ 3-57 อุปกรณ์แจ้งเตือนแบบสัญญาณเสียง

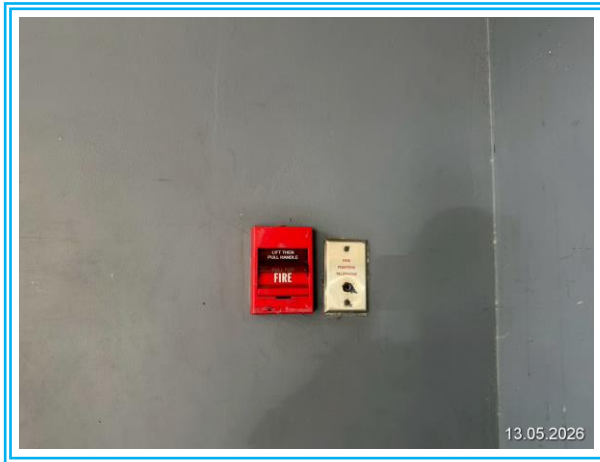
รูปที่ 3-58 ปุ่มกดสัญญาณแจ้งเหตุเพลิงไหม้

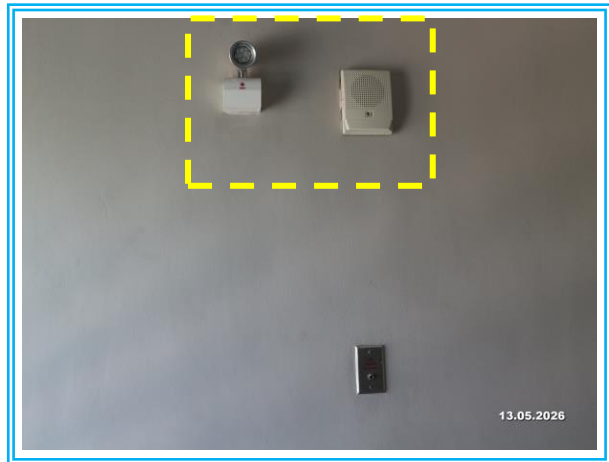
รูปที่ 3-59 ไฟส่องสว่างฉุกเฉินและลำโพงแจ้งเหตุ

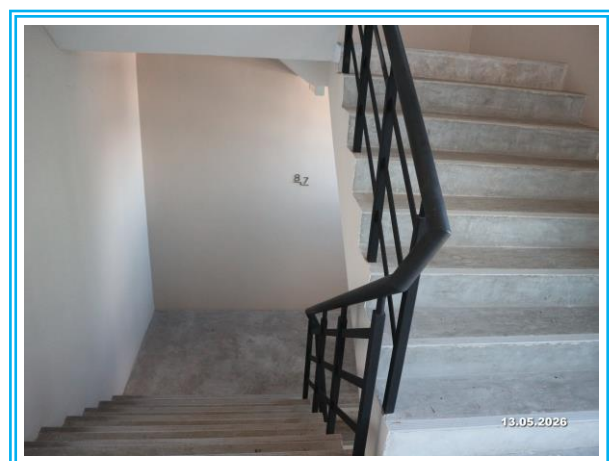
รูปที่ 3-61 บันไดหนีไฟ

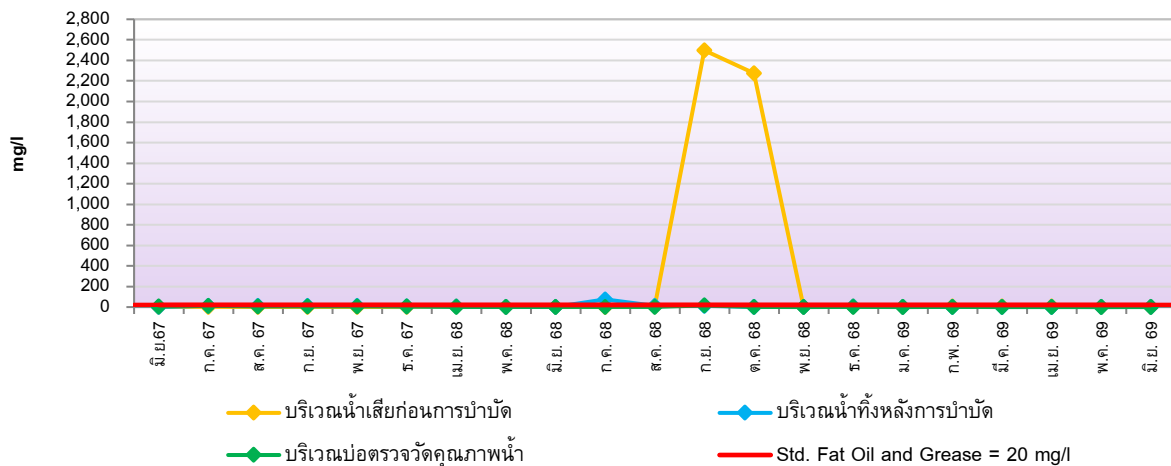
รูปที่ 4.3-7 กราฟเปรียบเทียบผลการตรวจวิเคราะห์ปริมาณน้ำมันและไขมัน (Fat Oil &amp; Grease)

น้ำเสียก่อนการบำบัด ยังไม่มีมาตรฐานกำหนดไว้

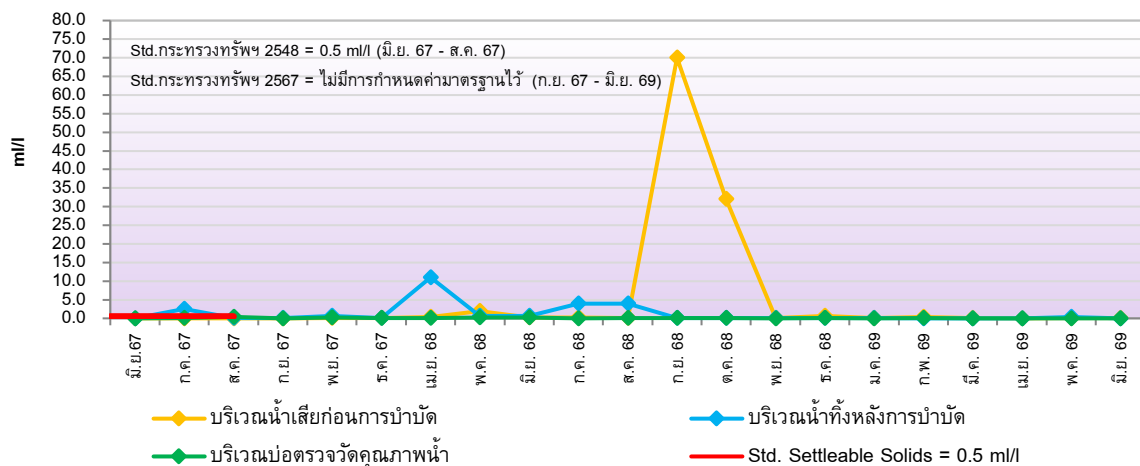
รูปที่ 4.3-8 กราฟเปรียบเทียบผลการตรวจวิเคราะห์ปริมาณตะกอนหนัก (Settleable Solids)

น้ำเสียก่อนการบำบัด ยังไม่มีมาตรฐานกำหนดไว้
