## ภาคผนวกที่ 6

เอกสารประกอบผลการปฏิบัติตามมาตรการป้องกัน  
และแก้ไขผลกระทบสิ่งแวดล้อม

# PROJECT : ATTITUDE BEARING CONDOMINIUM

## PREVENTIVE MAINTENANCE AND TEST REPORT

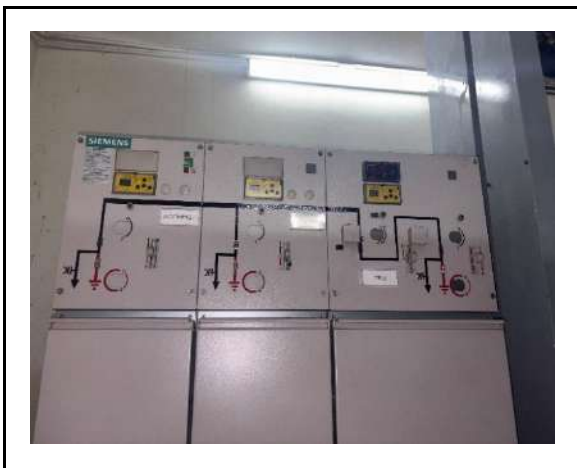
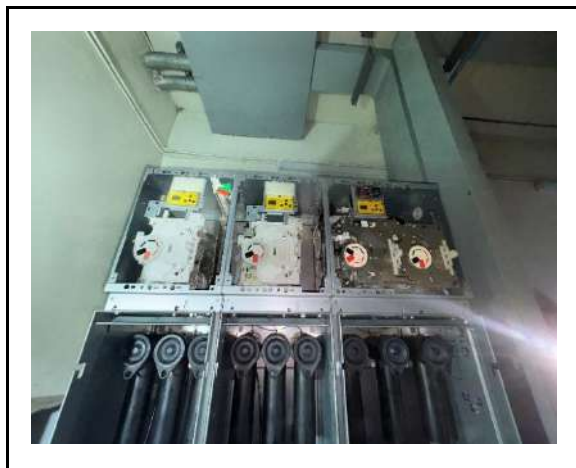
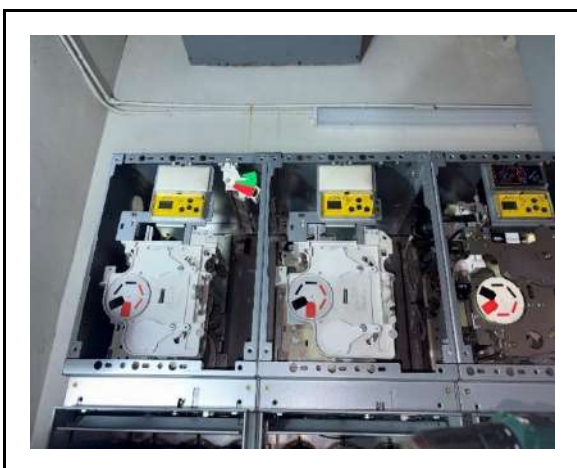
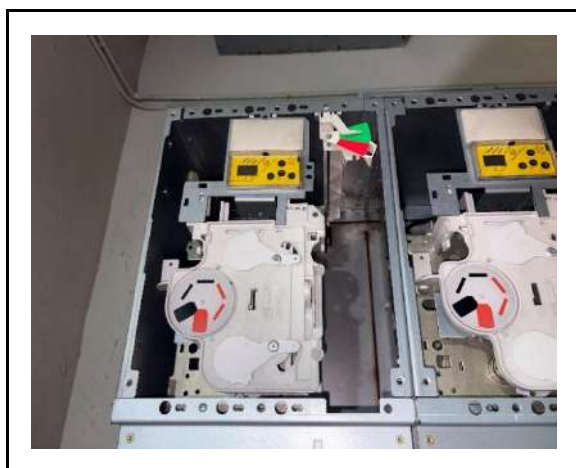
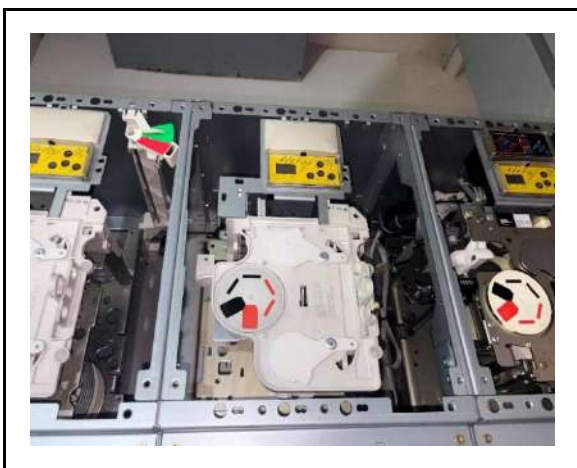
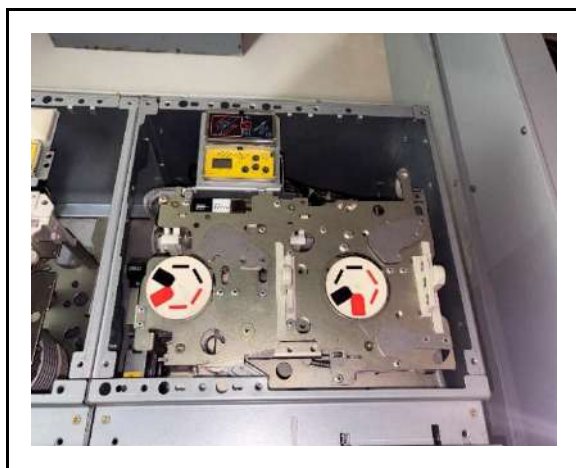
ภาพก่อนทำการบำรุงรักษา RING MAIN UNIT

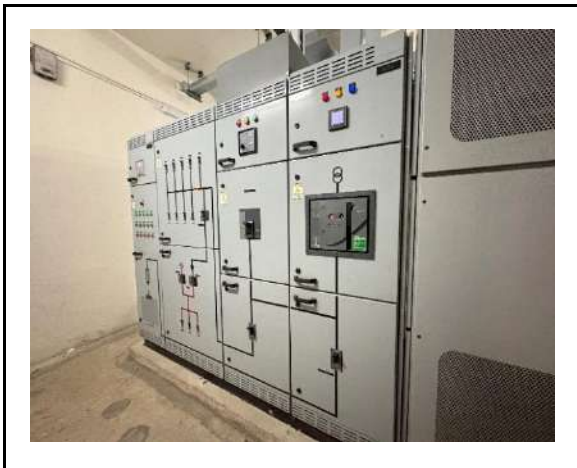
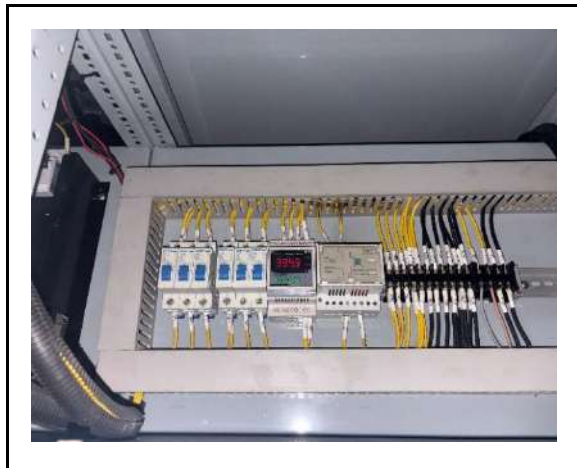
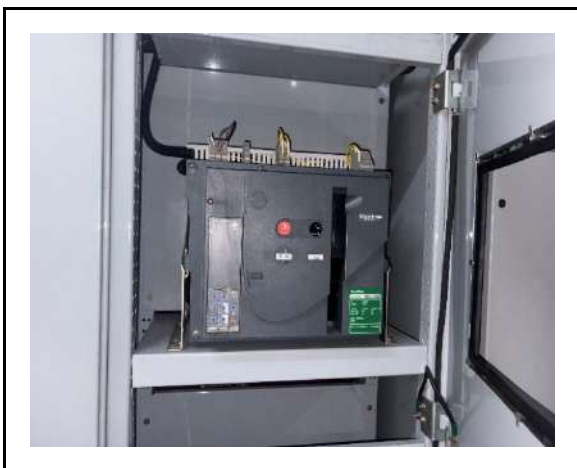
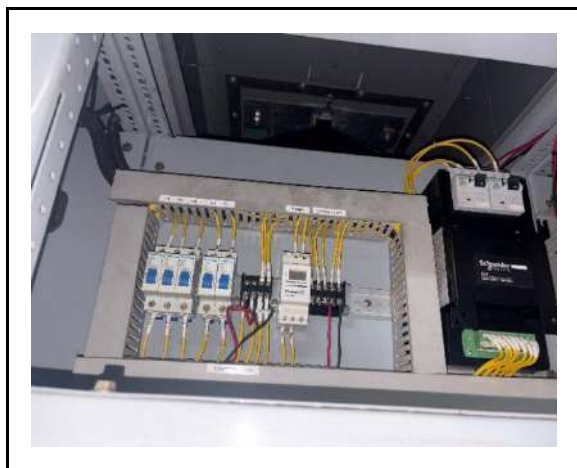
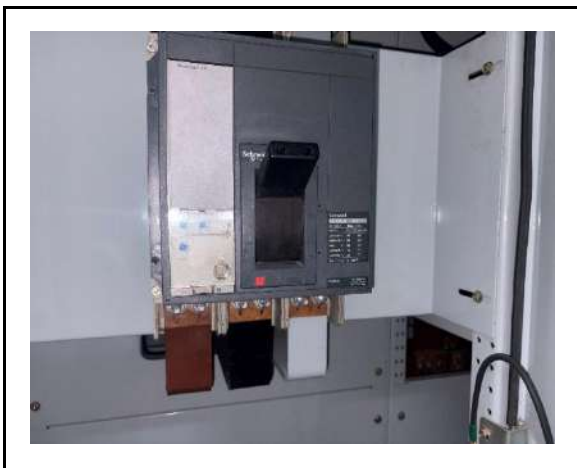
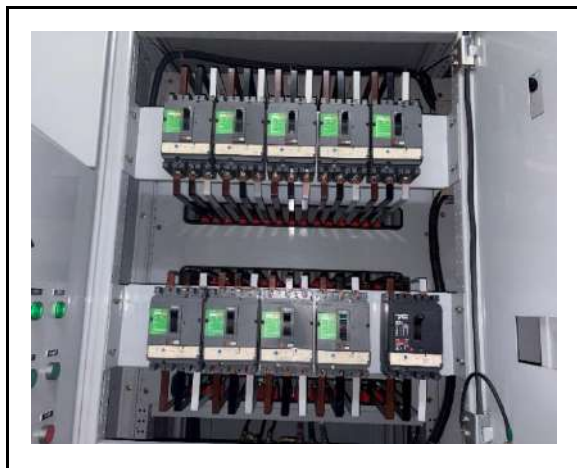
ภาพก่อนทำการบำรุงรักษาตู้ MAIN DISTRIBUTION BOARD

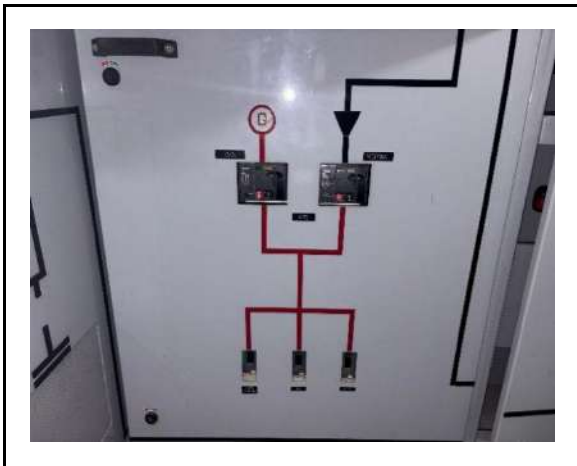
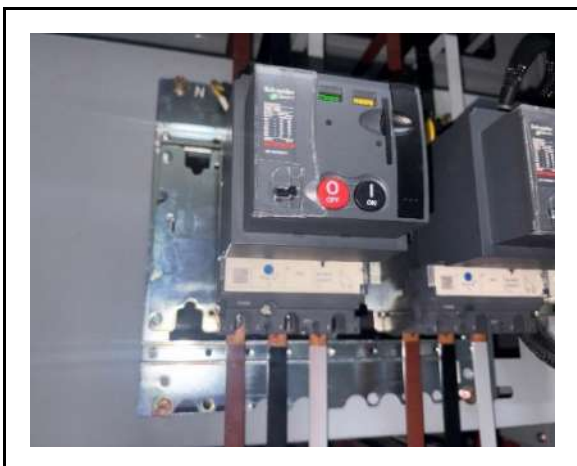
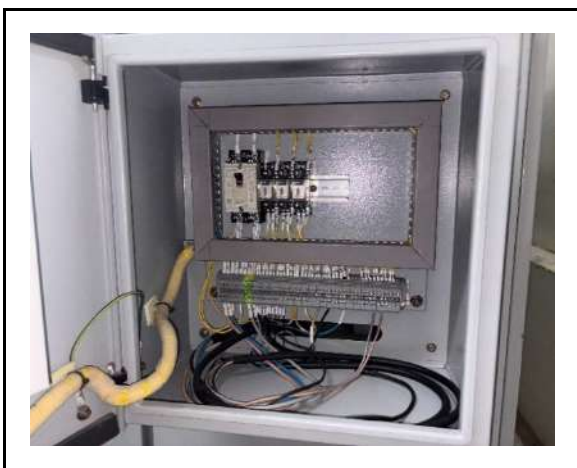
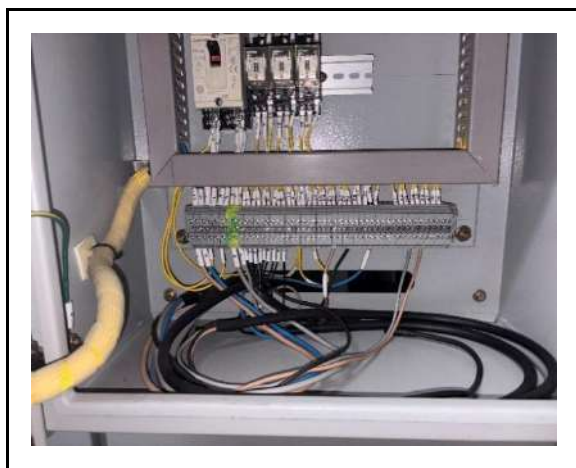
ภาพก่อนทำการบำรุงรักษาตู้ MAIN DISTRIBUTION BOARD

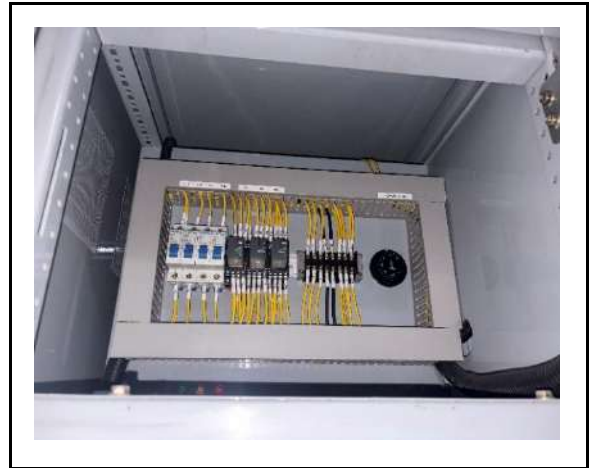
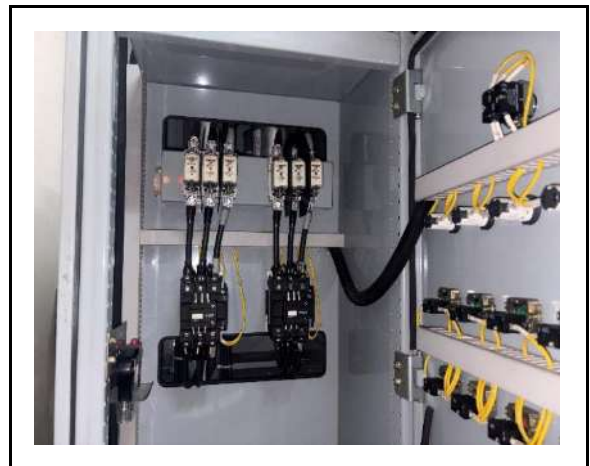
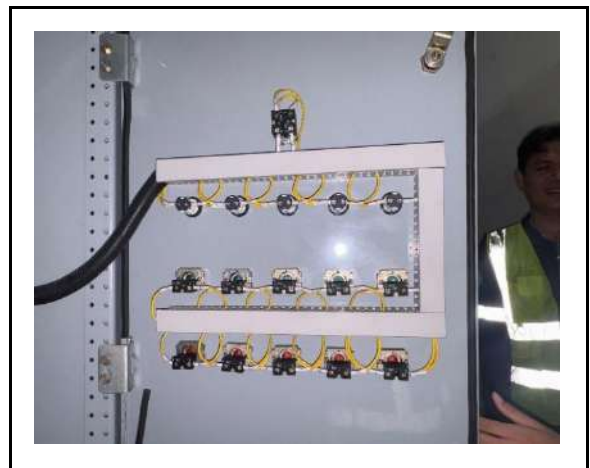
ภาพก่อนทำการบำรุงรักษาตู้ CAPACITOR BANK

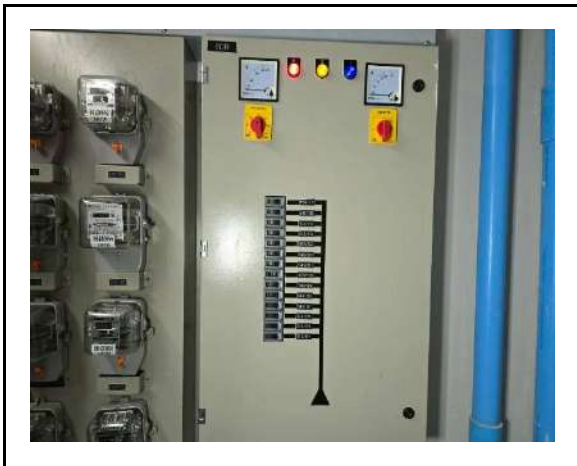
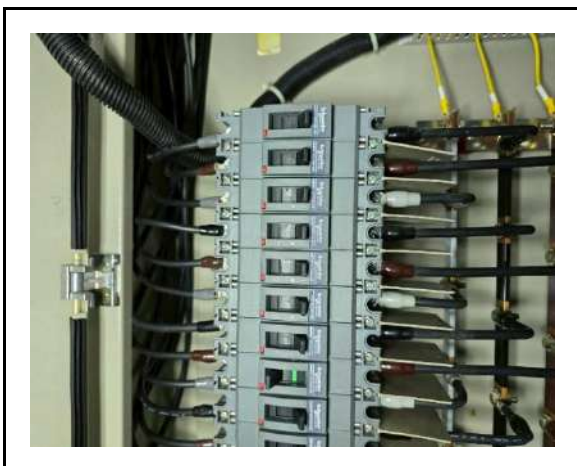
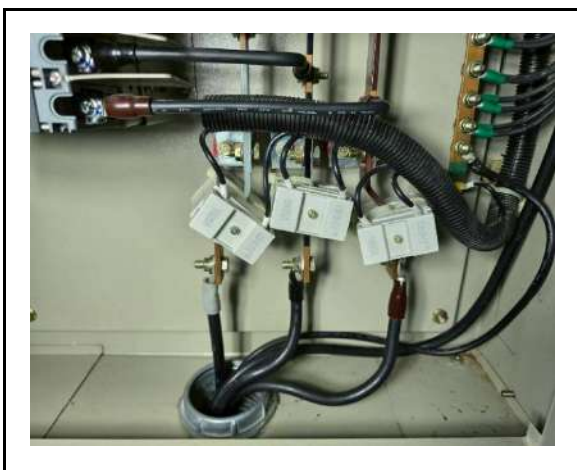
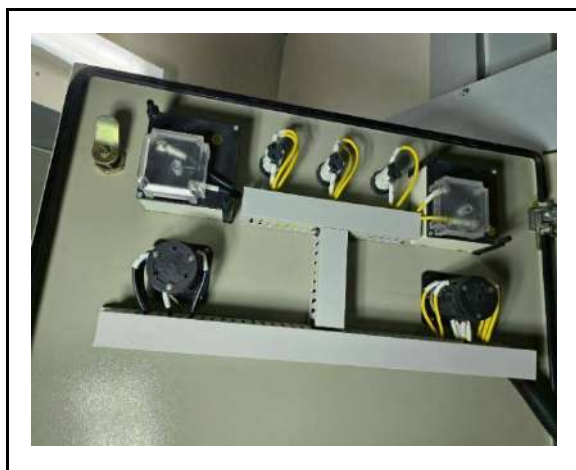
ภาพก่อนทำการบำรุงรักษาตู้ DISTRIBUTION BOARD & BUSDUCT PLUG IN

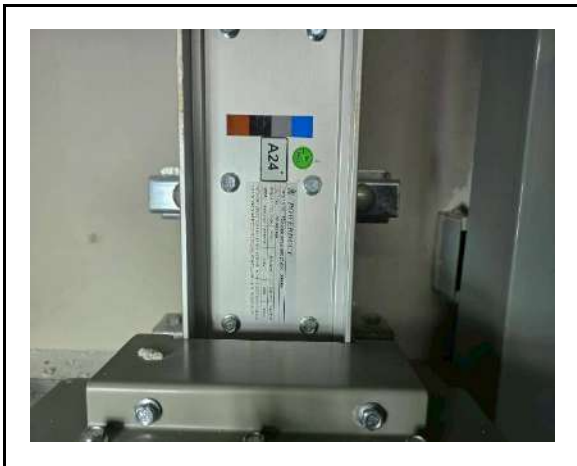
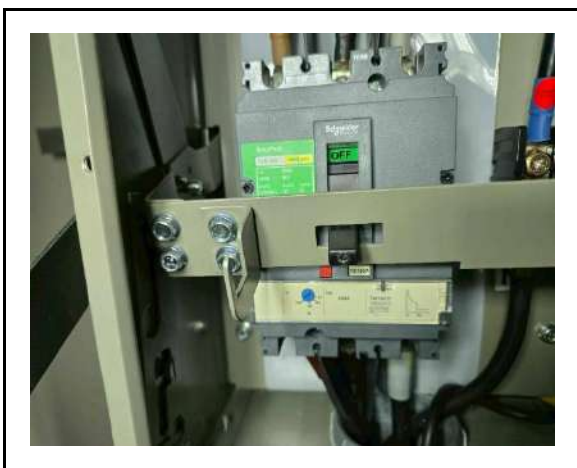
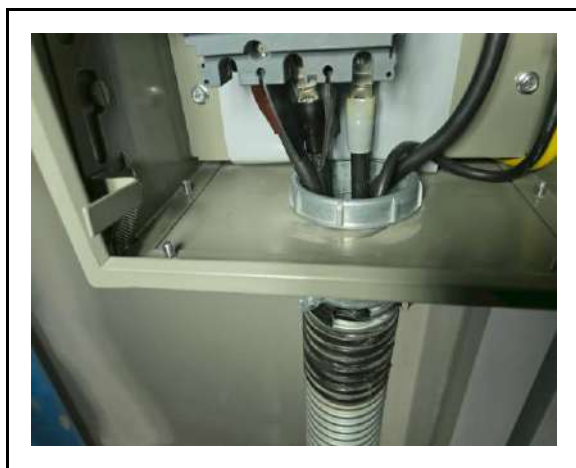
ภาพก่อนทำการบำรุงรักษาตู้ DISTRIBUTION BOARD & BUSDUCT PLUG IN

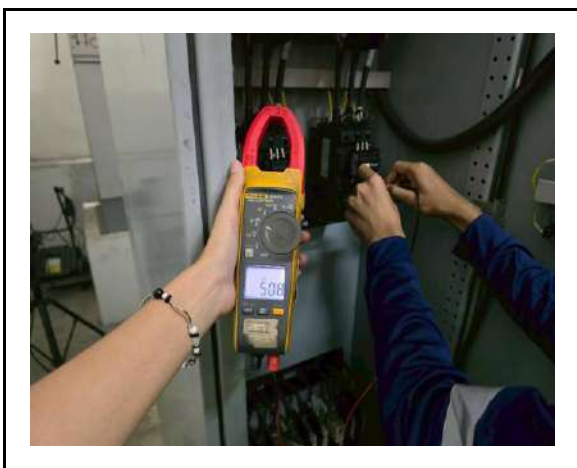
ภาพขณะทำการวัดค่า CAPACITOR BANK

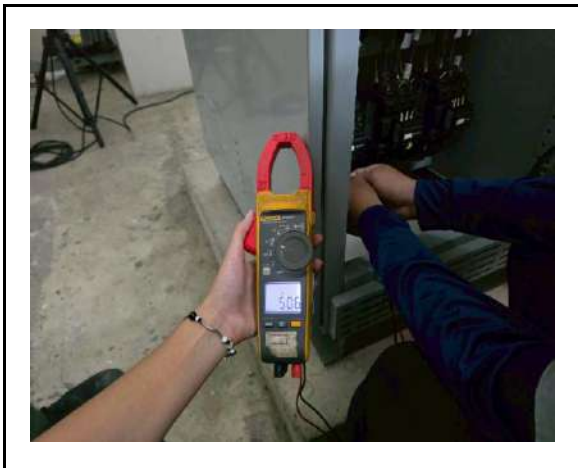
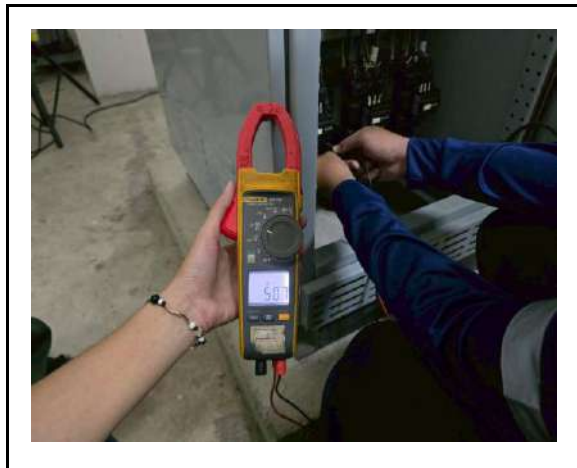
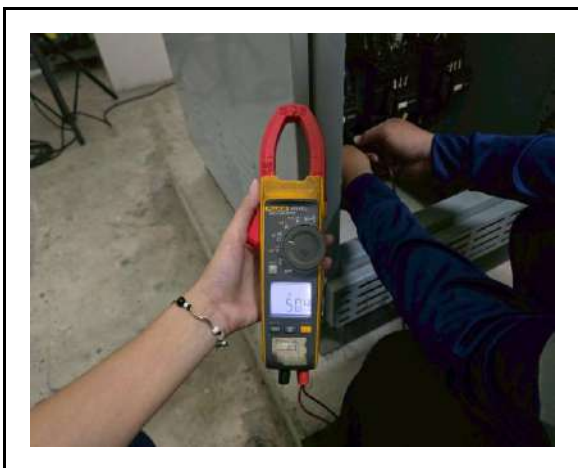
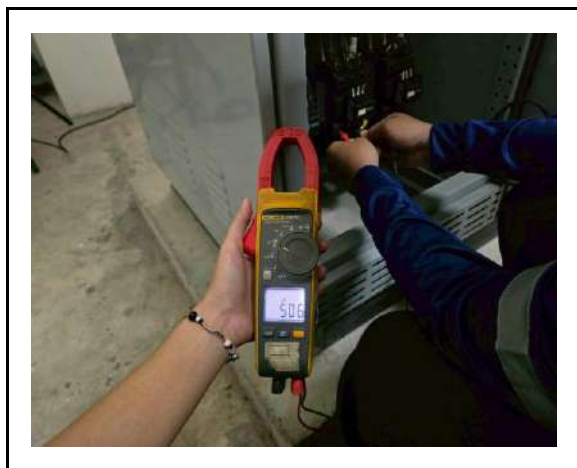
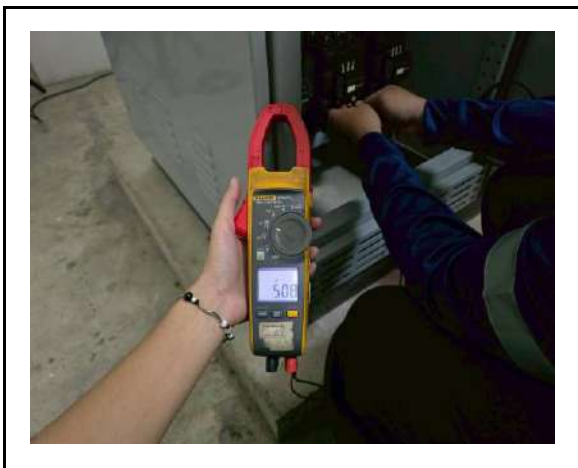
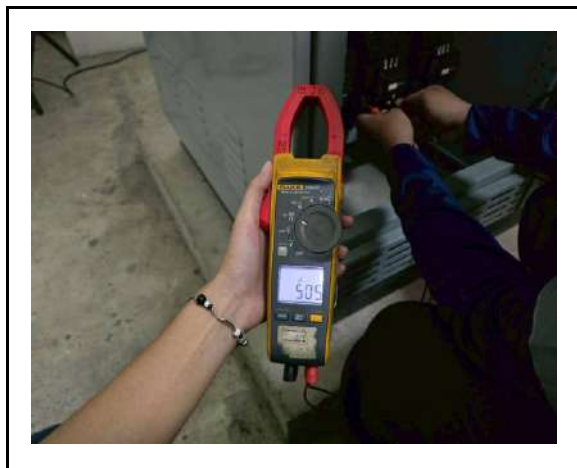
ภาพขณะทำการวัดค่า CAPACITOR BANK

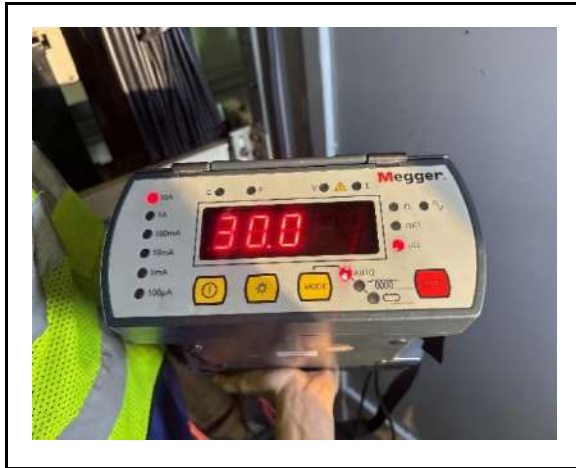
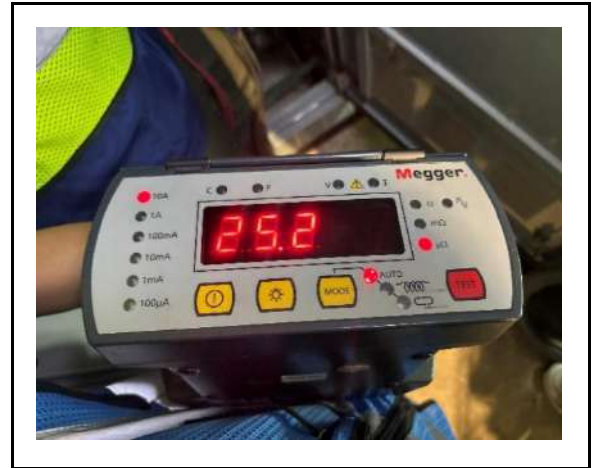
| ภาพขณะทำการ CONTACT RESISTANCE TEST |

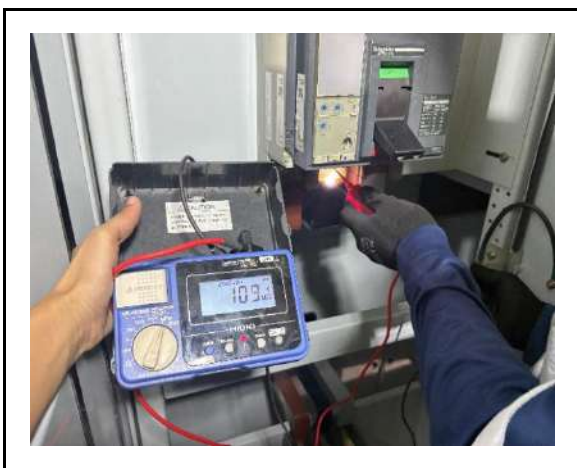
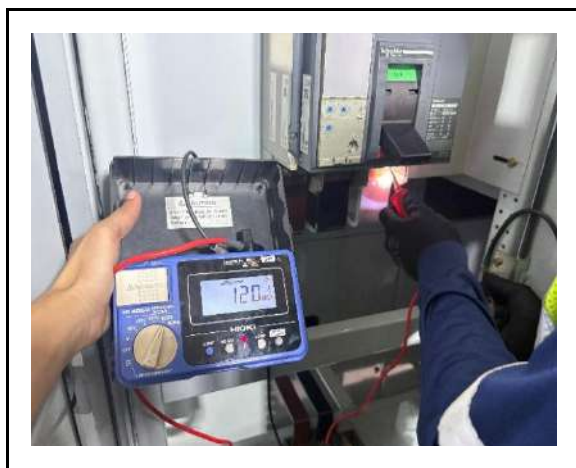
ภาพขณะทำการ INSULATION RESISTANCE TEST

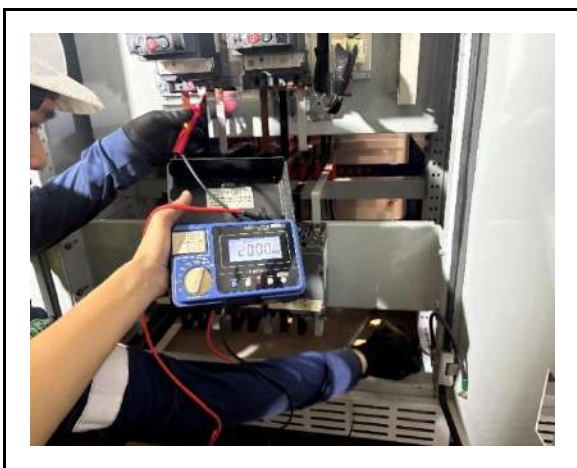
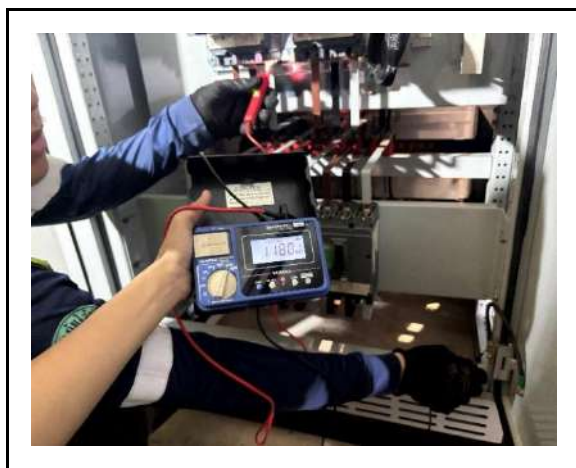
ภาพขณะทำการ INSULATION RESISTANCE TEST

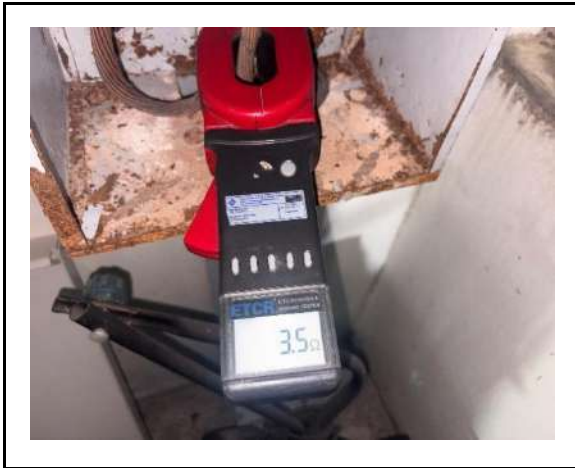
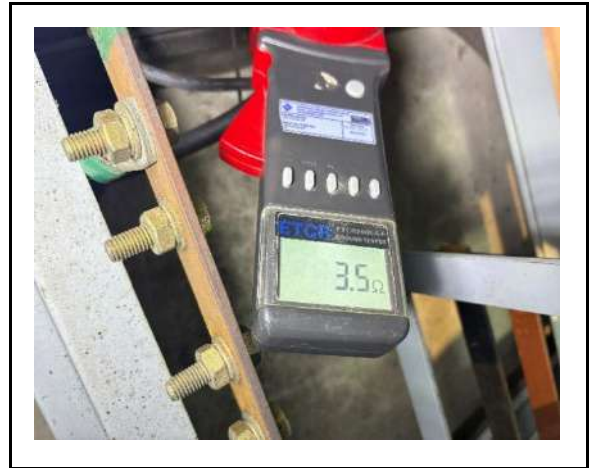
ภาพขณะทำการ GROUND RESISTANCE TEST
