รายงานผลการปฏิบัติตามมาตรการป้องกันและแก้ไขผลกระทบสิ่งแวดล้อม

และมาตรการติดตามตรวจสอบผลกระทบสิ่งแวดล้อม

โครงการ สุขสวัสดิ์อพาร์ทเมนต์ (ระยะดำเนินการ)

ระหว่างเดือนมกราคม – มิถุนายน 2569

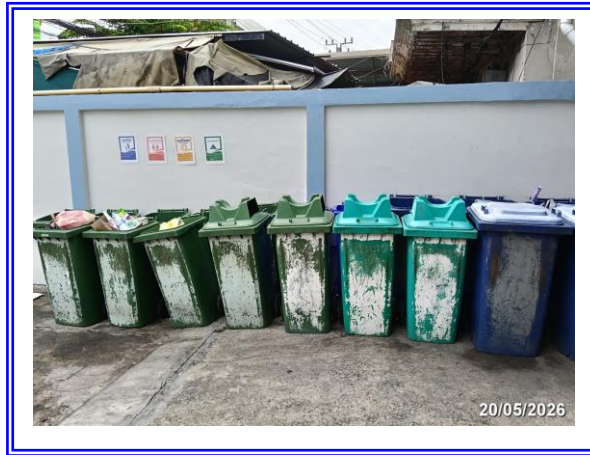
รูปที่ 2.8-1 ถังขยะภายในโครงการ

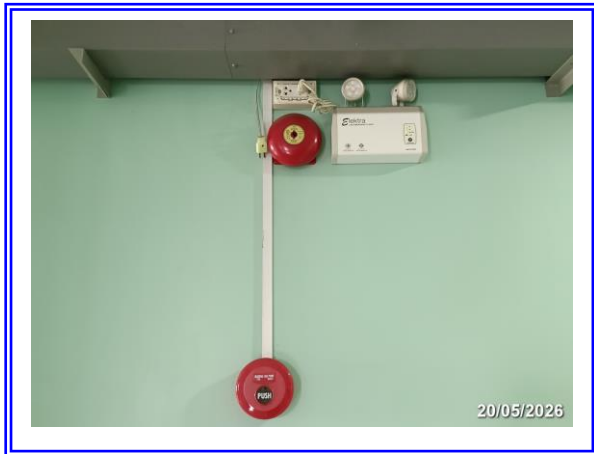
รูปที่ 2.9-1 อุปกรณ์แจ้งเหตุเพลิงไหม้แบบใช้มือ

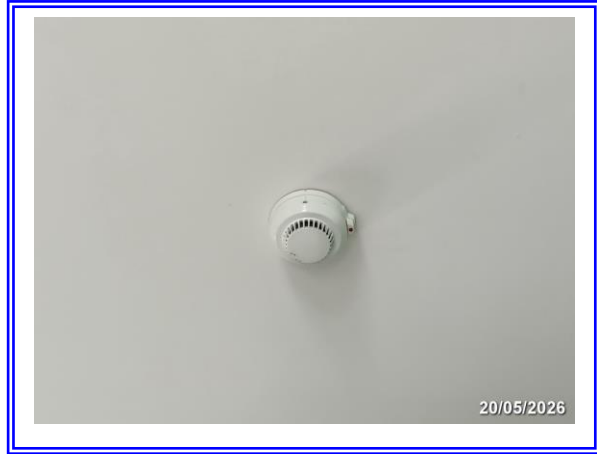
รูปที่ 2.9-2 อุปกรณ์ตรวจจับควัน

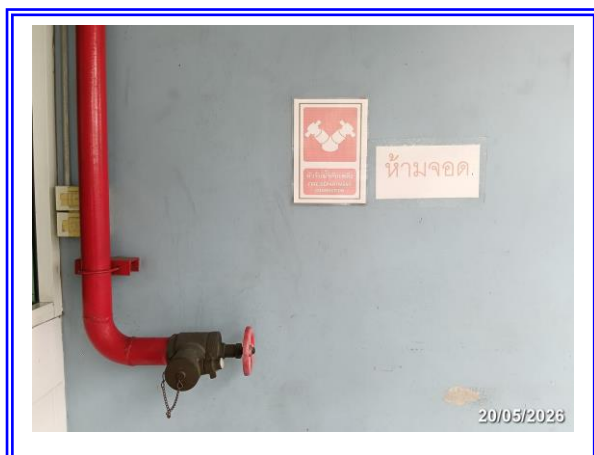
(2) หัวรับน้ำดับเพลิง โครงการจะติดตั้งหัวรับน้ำดับเพลิงภายนอกอาคาร ชนิดข้อต่อสวมเร็วขนาด Ø 65x65x100 มิลลิเมตร จำนวน 1 หัว พร้อม Check Valve บริเวณหน้าอาคาร เพื่อรับน้ำประปาจากภายนอกในกรณีเกิดเหตุฉุกเฉิน แสดงดังรูปที่ 2.9-3

รูปที่ 2.9-3 หัวรับน้ำดับเพลิง

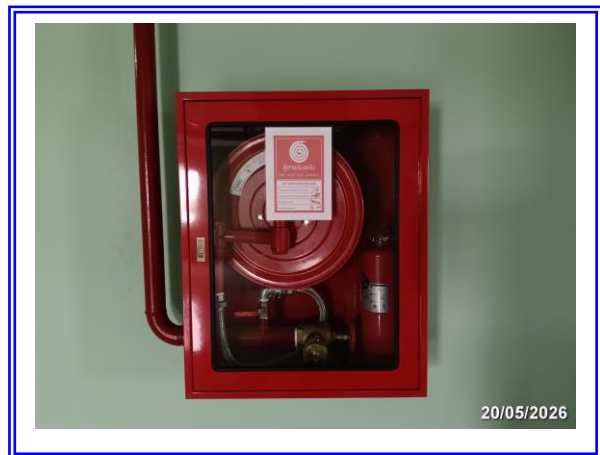
(3) ตู้เก็บสายฉีดน้ำดับเพลิงพร้อมอุปกรณ์ (Fire Hose Cabinet : FHC) จะติดตั้งภายในอาคารชั้นละ 2 ตู้ ภายในตู้ FHC แสดงดังรูปที่ 2.9-4

รูปที่ 2.9-4 ตู้เก็บสายฉีดน้ำดับเพลิง

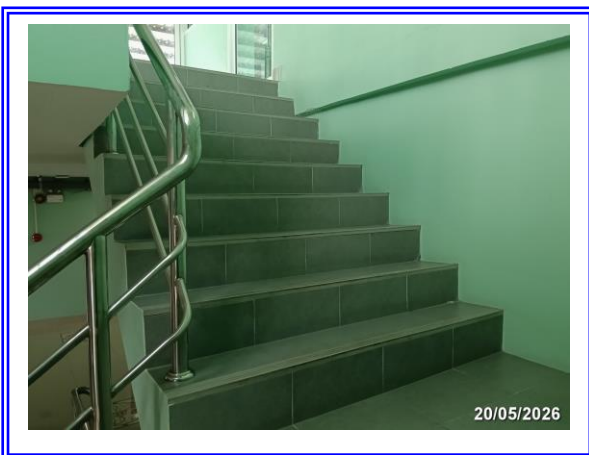
รูปที่ 2.9-5 บันไดหนีไฟและบันไดเดินขึ้น-ลง

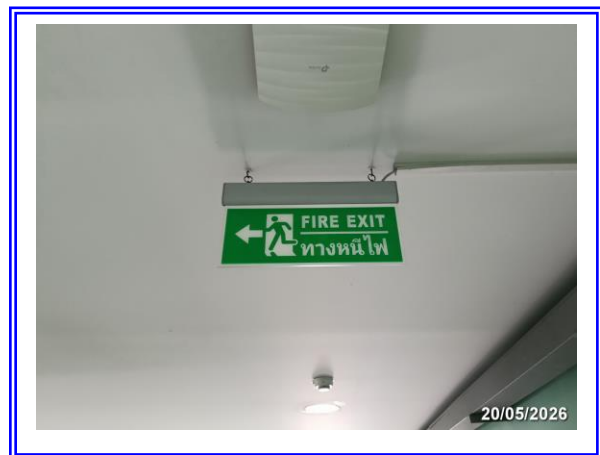
รูปที่ 2.9-6 ป้ายบอกทางหนีไฟ

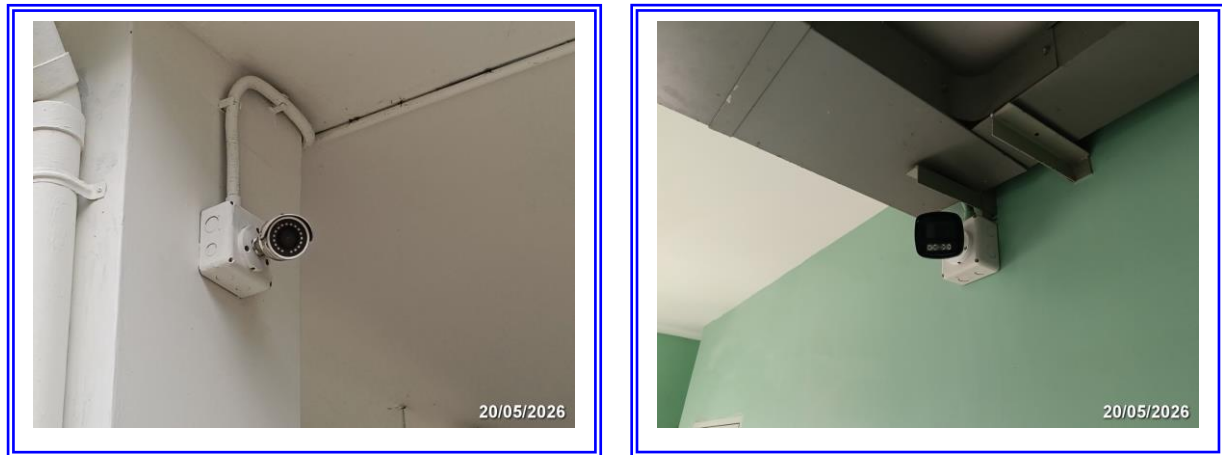
โครงการจัดให้มีระบบรักษาความปลอดภัย โดยประตูเข้า-ออกของอาคาร จัดให้มีระบบ Key Card นอกจากนี้ โครงการได้ติดตั้งระบบกล้องวงจรปิด (CCTV) บริเวณทางเข้า-ออกอาคาร ภายในลิฟต์โดยสาร โถงลิฟต์ โถงทางเดิน บริเวณที่จอดรถและทางเดินรถ และจัดให้มีพนักงานรักษาความปลอดภัย เพื่อบริการตรวจตราดูแลความปลอดภัยในอาคารและบริเวณโดยรอบโครงการ แสดงดังรูปที่ 2.9-7

รูปที่ 2.9-7 กล้องวงจรปิดภายในโครงการ

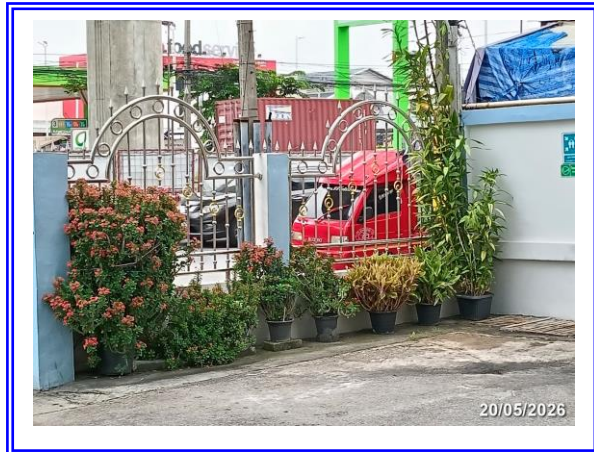
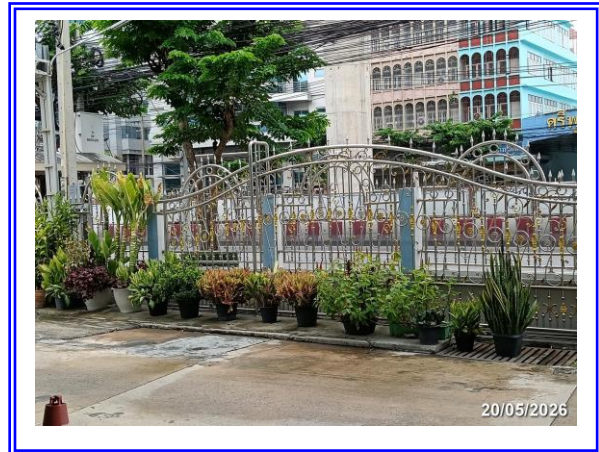
รูปที่ 3.1-1 พื้นที่สีเขียวภายในโครงการ

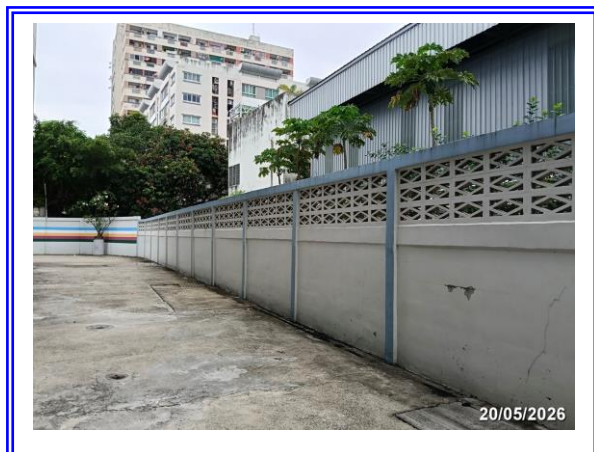
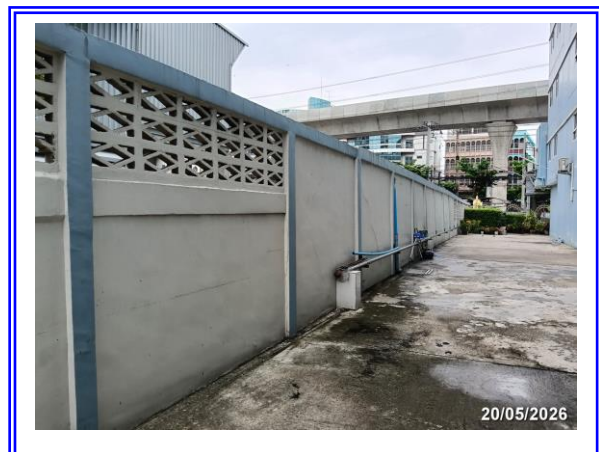
รูปที่ 3.1-2 รั้วรอบแนวเขตที่ดินรอบพื้นที่โครงการ

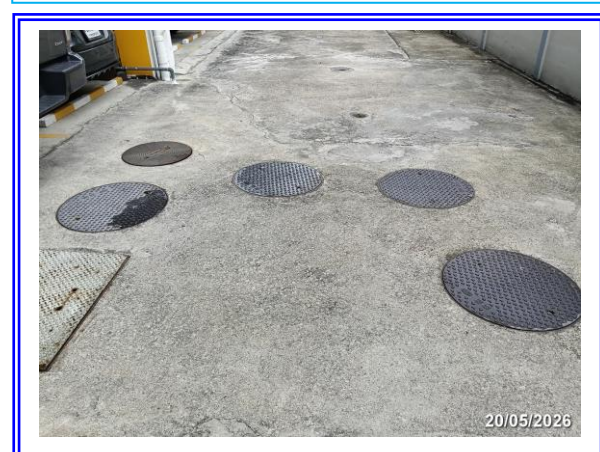
รูปที่ 3.1-10 ระบบบำบัดน้ำเสีย

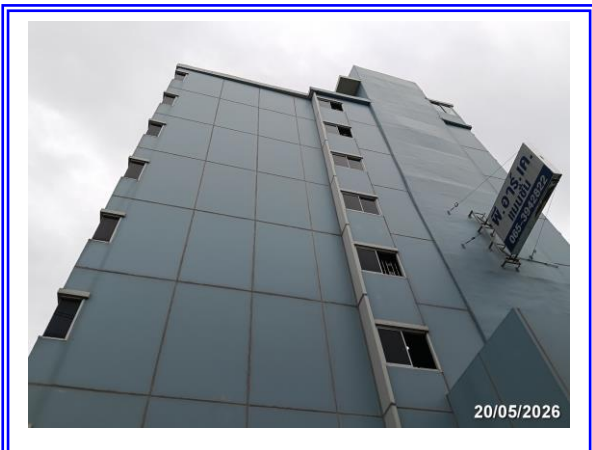
รูปที่ 3.1-13 สภาพภายนอกของอาคาร

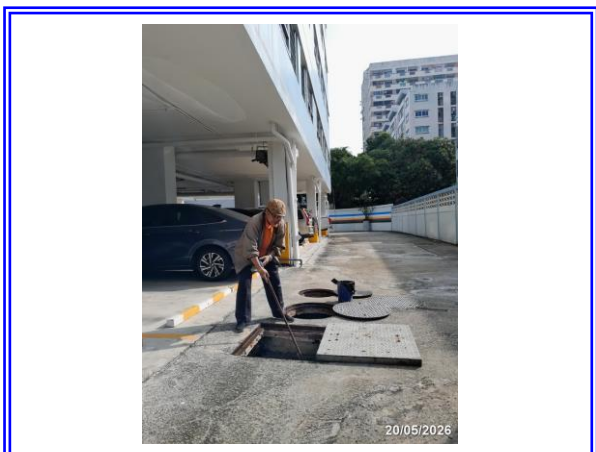
รูปที่ 3.1-29 การทำสะอาดระบบบำบัดน้ำเสีย

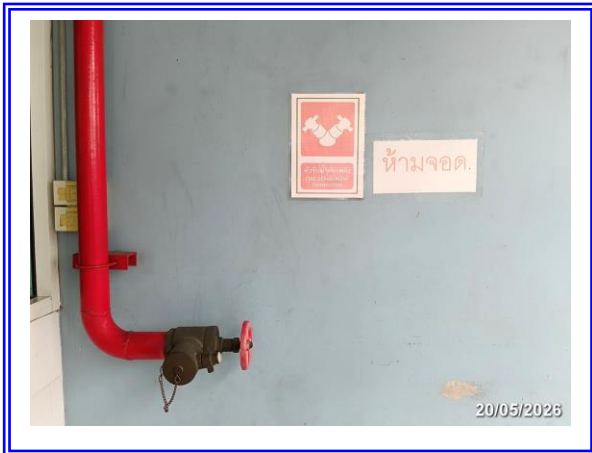
รูปที่ 3.1-32 หัวรับน้ำดับเพลิง

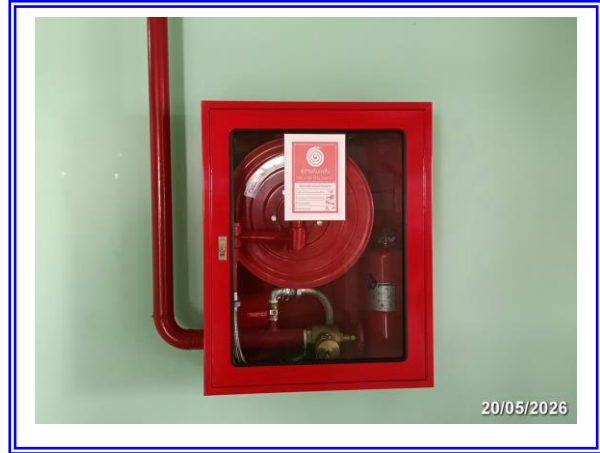
รูปที่ 3.1-33 ตู้เก็บสายฉีดน้ำดับเพลิงพร้อมอุปกรณ์

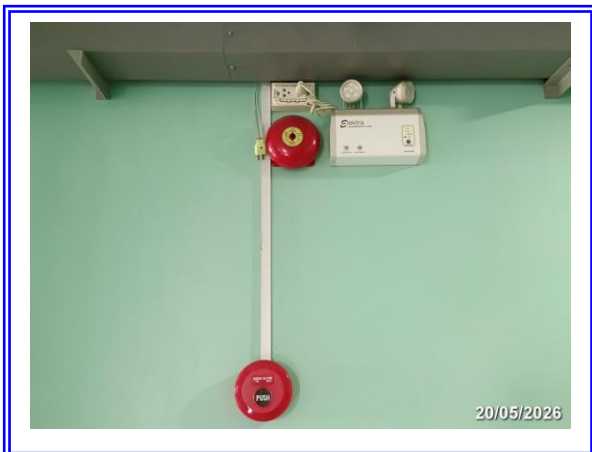
รูปที่ 3.1-34 อุปกรณ์แจ้งเหตุเพลิงไหม้แบบใช้มือ

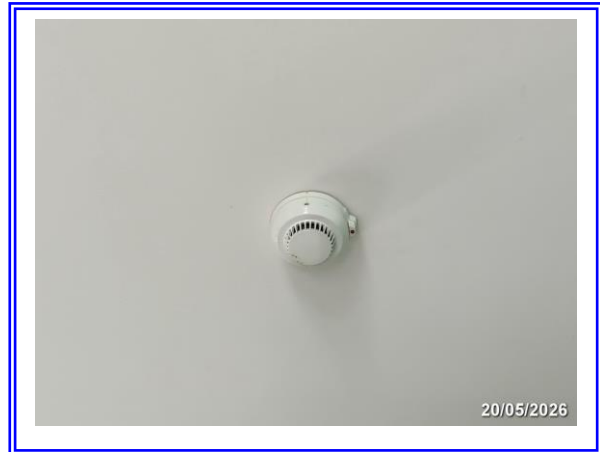
รูปที่ 3.1-35 อุปกรณ์ตรวจจับควัน

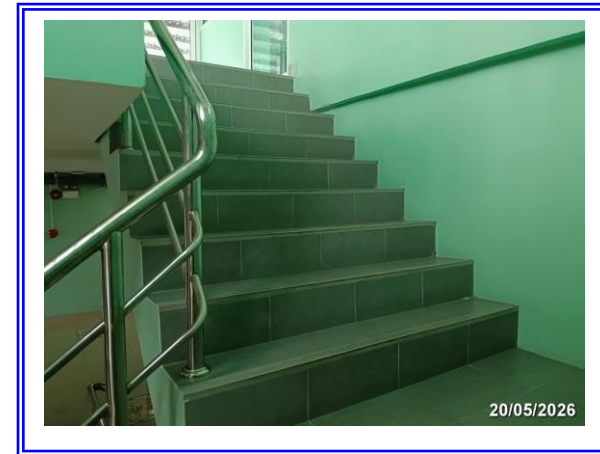
รูปที่ 3.1-37 บันไดหนีไฟและบันไดเดินขึ้น-ลง

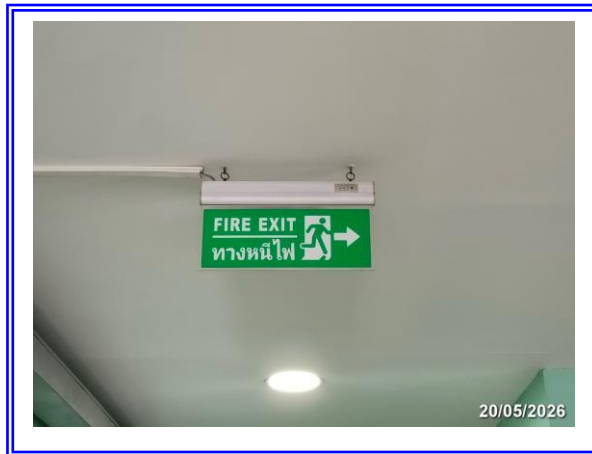
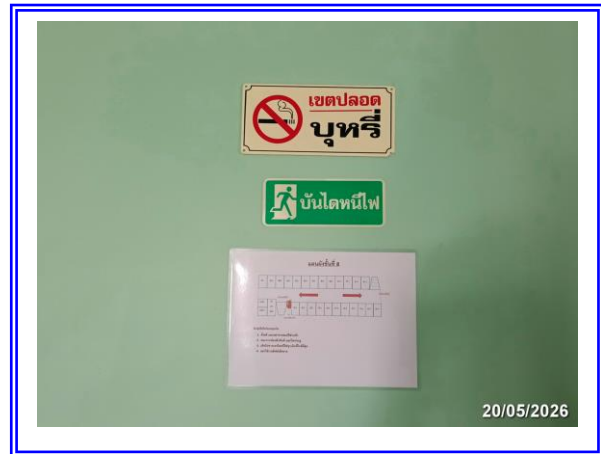
รูปที่ 3.1-38 บ้ายบอกทางหนีไฟ

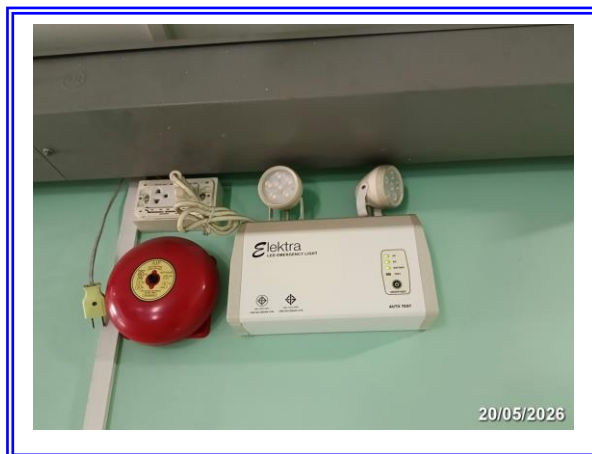
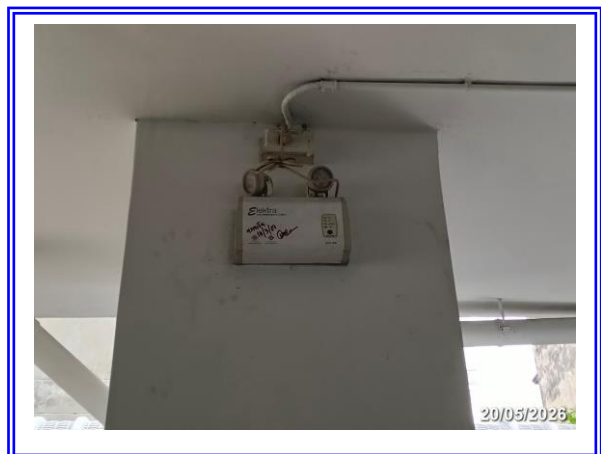
รูปที่ 3.1-39 ไฟส่องสว่างฉุกเฉิน

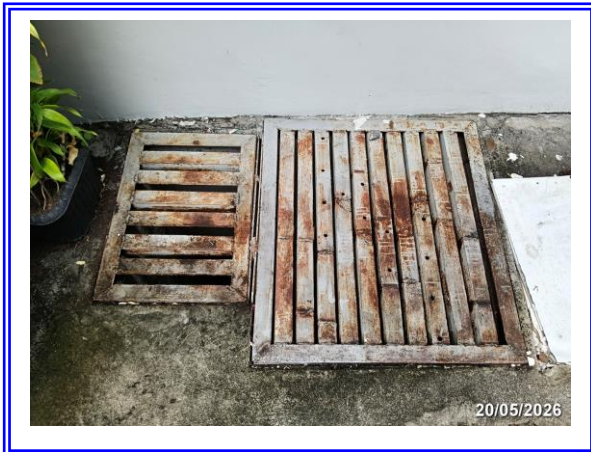
รูปที่ 3.1-43 รางระบายน้ำภายในโครงการ
