รายงานผลการปฏิบัติตามมาตรการป้องกันและแก้ไขผลกระทบสิ่งแวดล้อม

โครงการโรงแรม เดอะบাজার แบงค็อกค็อก (ระยะดำเนินการ)

ระหว่างเดือนมกราคม – มิถุนายน 2569

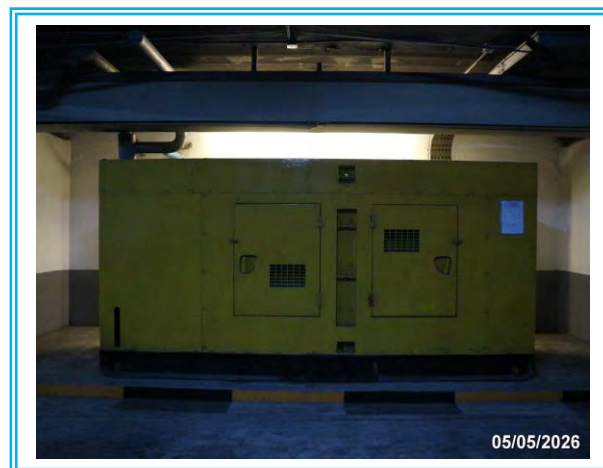
รูปที่ 2.9-1 เครื่องกำเนิดไฟฟ้าสำรองภายในโครงการ

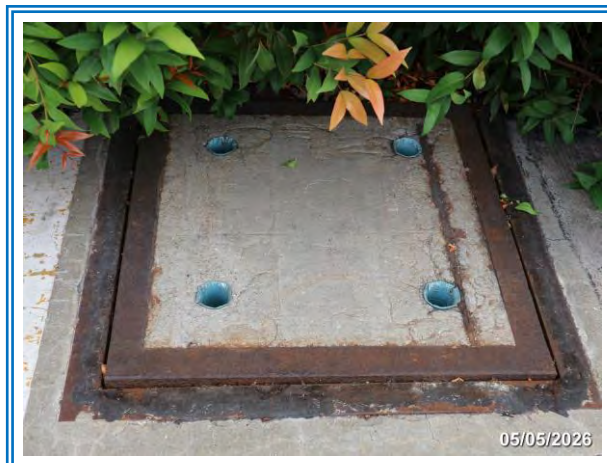
รูปที่ 3-12 ระบบบำบัดน้ำเสียพร้อมฝาปิดบ่อพักน้ำบริเวณ  
ด้านหน้าของโครงการ

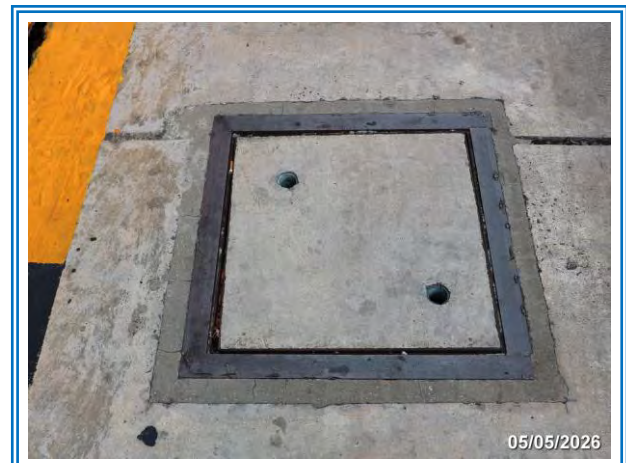
รูปที่ 3-13 ระบบบำบัดน้ำเสียพร้อมฝาปิดบ่อพักน้ำบริเวณ  
ทางเข้าด้านหลังของโครงการ

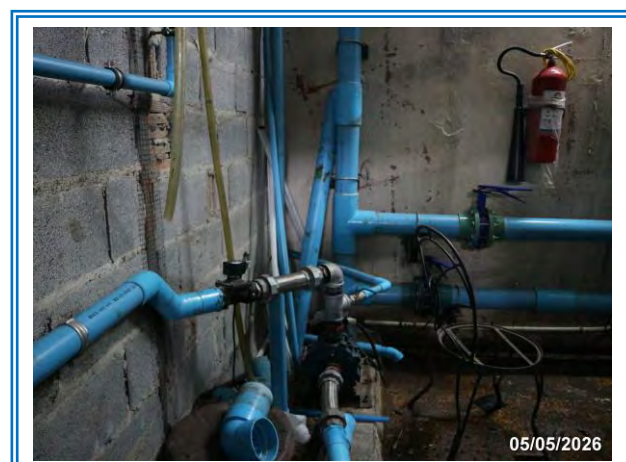
รูปที่ 3-15 จุดตรวจสอบเส้นท่อน้ำประปา

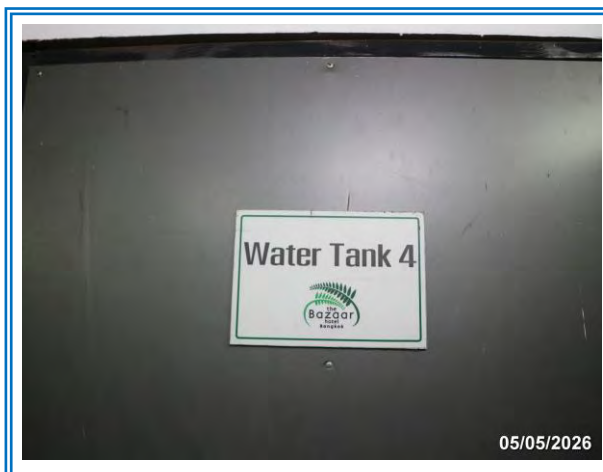
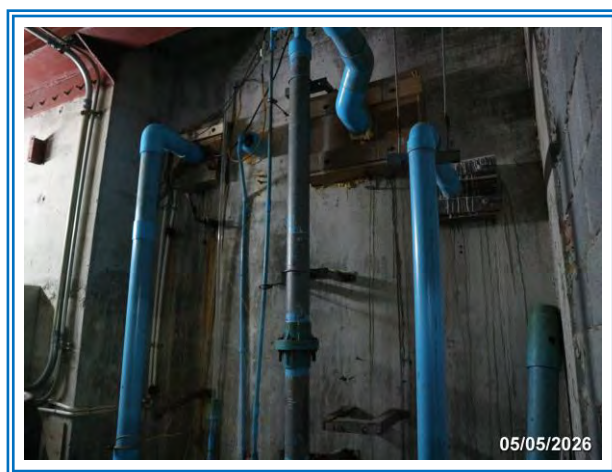
รูปที่ 3-17 ระบบสำรองน้ำใช้ของโครงการ

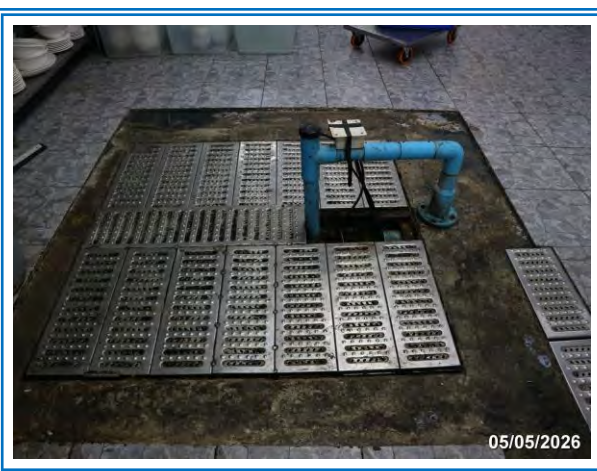
รูปที่ 3-18 ปอดักไขมัน

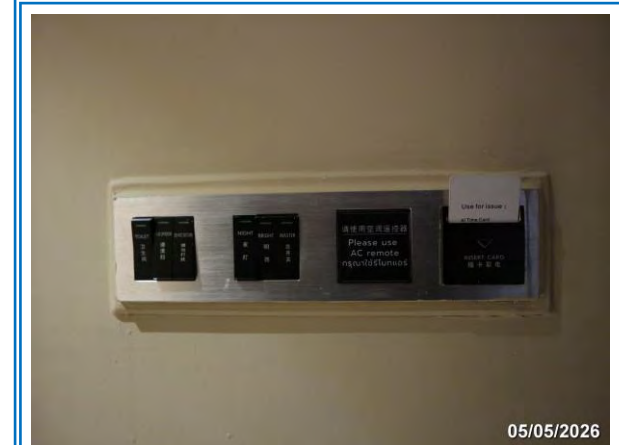
รูปที่ 3-31 การเดินสายไฟและติดตั้งอุปกรณ์ต่าง ๆ เป็นระเบียบเรียบร้อย

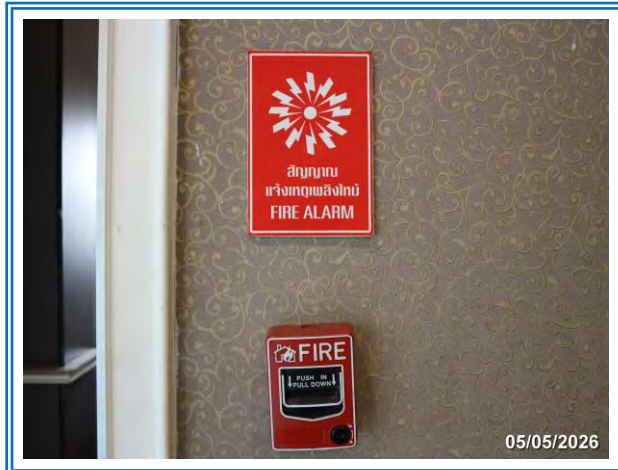
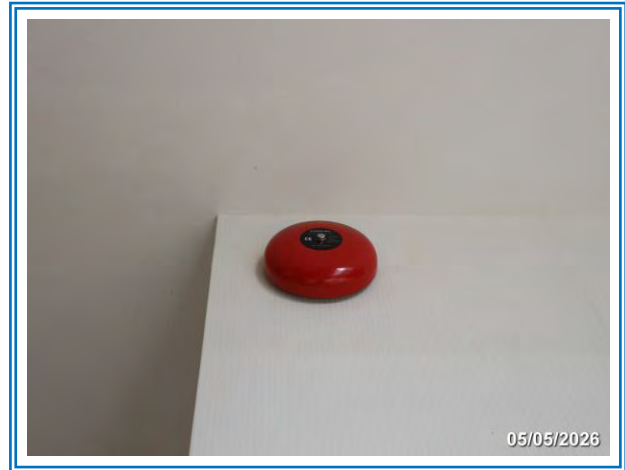
รูปที่ 3-38 (ต่อ) อุปกรณ์แจ้งเหตุเตือนภัยและระบบควบคุมการแจ้งเหตุเตือนภัย

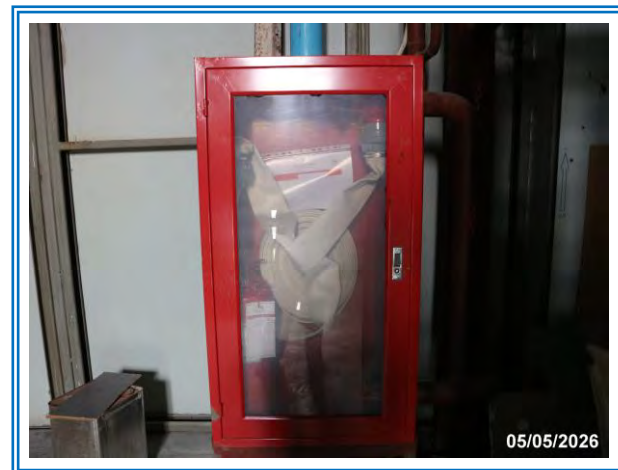
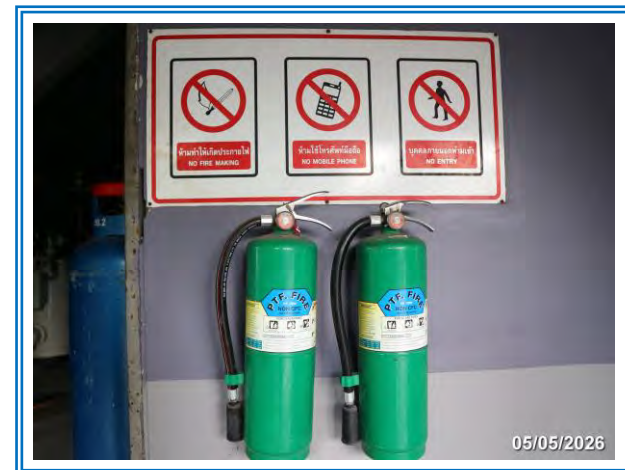
รูปที่ 3-39 ตู้เก็บสายฉีดน้ำดับเพลิงและถังดับเพลิง

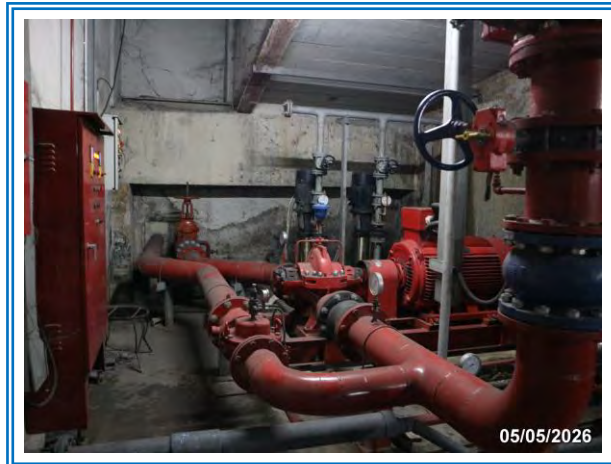
รูปที่ 3-42 ห้องปั้มน้ำดับเพลิง

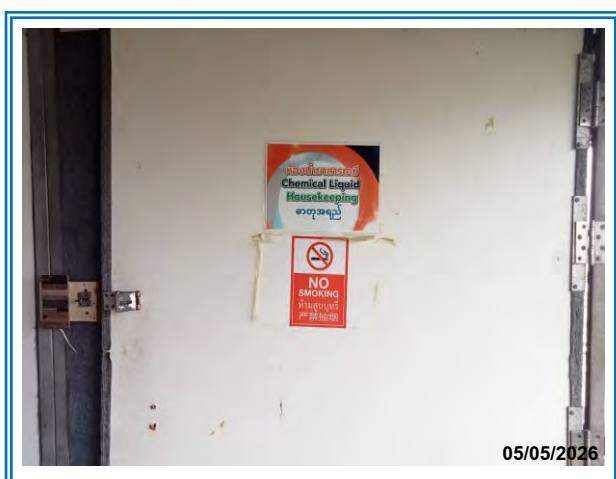
รูปที่ 3-56 พื้นที่เก็บสารเคมี

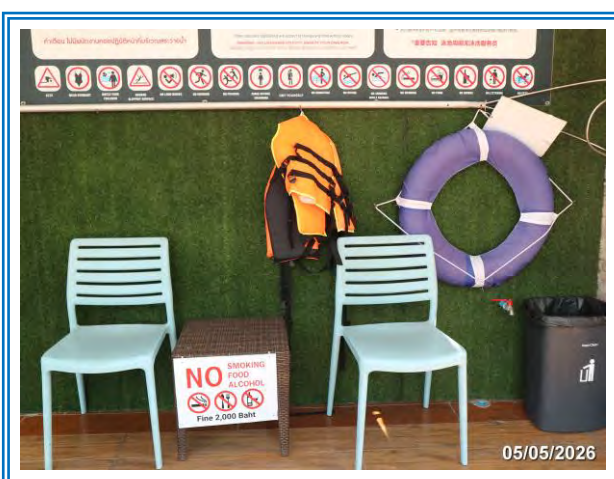
รูปที่ 3-57 ห่วงชูชีพบริเวณสระว่ายน้ำ
