รายงานผลการปฏิบัติตามมาตรการป้องกันและแก้ไขผลกระทบ  
สิ่งแวดล้อมและมาตรการติดตามตรวจสอบผลกระทบสิ่งแวดล้อม  
โครงการ LCH Project 2 ของบริษัท อีเอสบี พู จำกัด  
ตั้งอยู่ที่ตำบลบ่อวิน อำเภอศรีราชา จังหวัดชลบุรี

ระหว่างเดือนมกราคม – มิถุนายน 2569

Environment Research &  
Technology Co., Ltd.

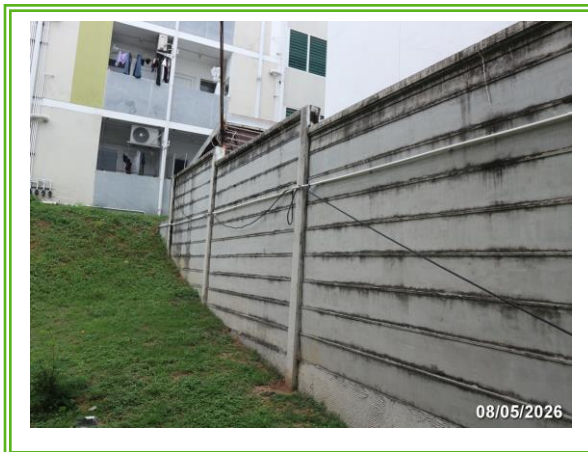
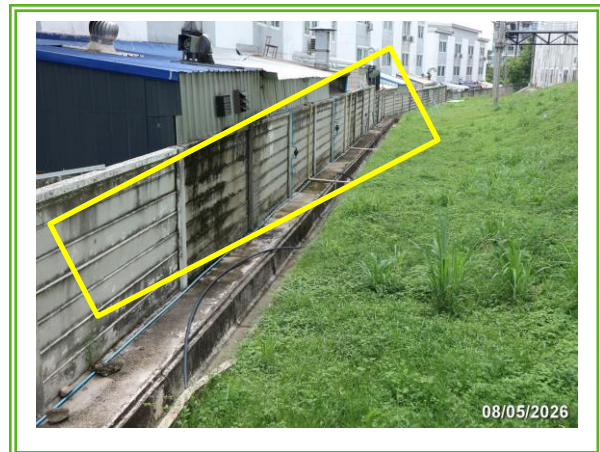
รูปที่ 3-2 รั้วโดยรอบแนวเขตที่ดินของโครงการ สูงไม่น้อยกว่า 2 เมตร

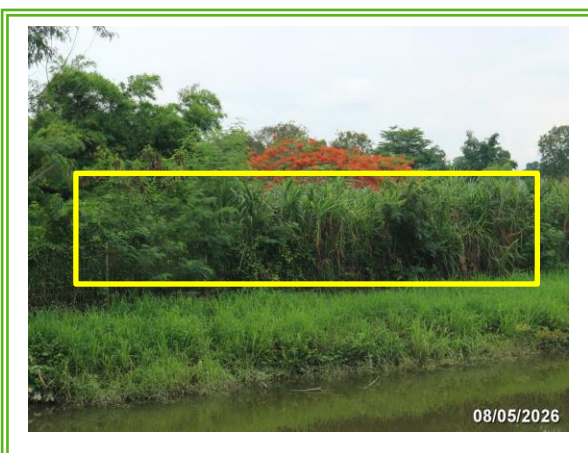
รูปที่ 3-3 บริเวณแนวเขตติดต่อกับคลองยางแดง

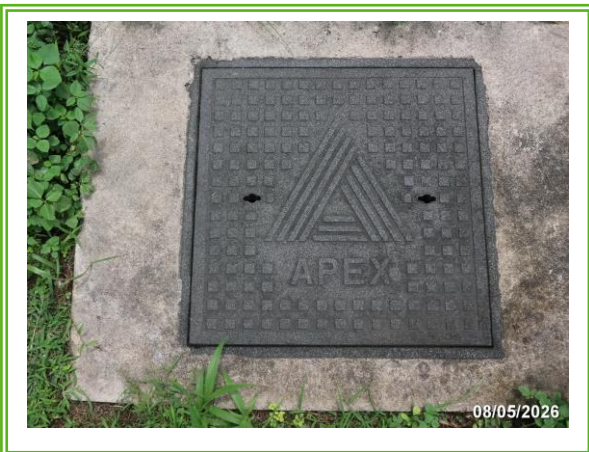
รูปที่ 3-13 ระบบบำบัดน้ำเสียของโครงการ

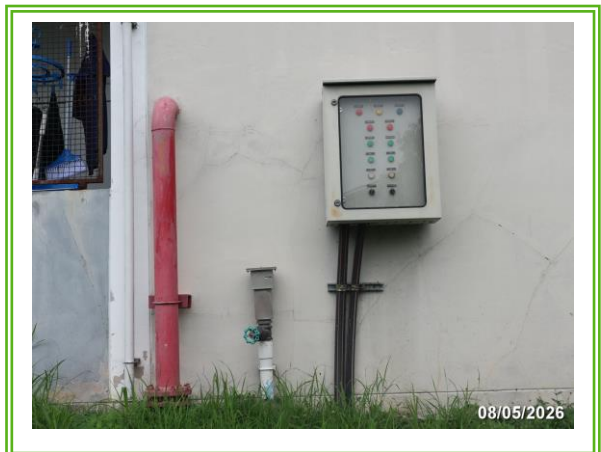
รูปที่ 3-14 มาตรวัดไฟฟ้าในส่วนระบบบำบัดน้ำเสียของโครงการ

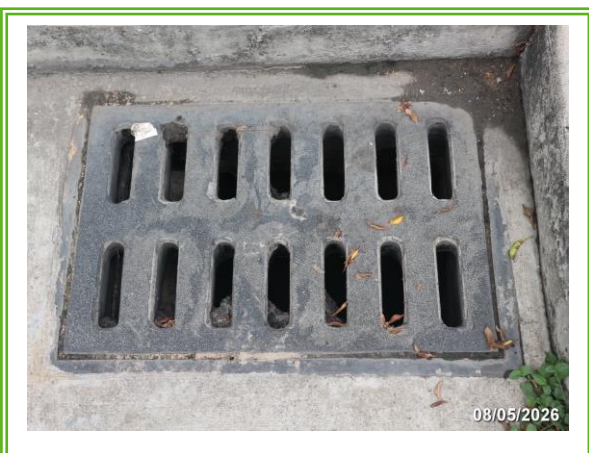
รูปที่ 3-15 ตะแกรงดักขยะ

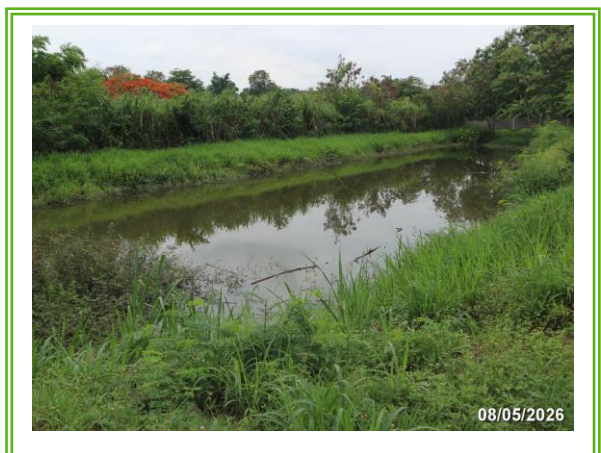
รูปที่ 3-16 บ่อหนองน้ำฝน

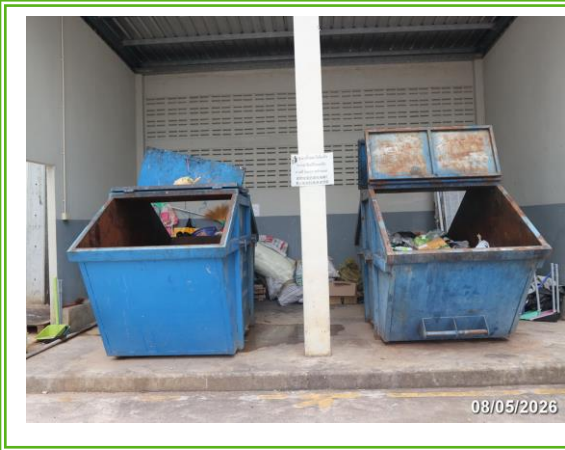
รูปที่ 3-17 อาคารเก็บถังขยะแบบคอนเทนเนอร์

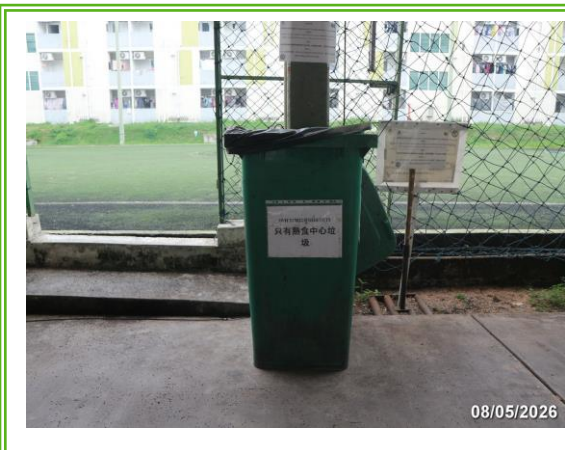
รูปที่ 3-19 ถังรองรับมูลฝอย ขนาด 200 ลิตร
