## บทที่ 2

### ผลการปฏิบัติตามมาตรการป้องกันและแก้ไขผลกระทบสิ่งแวดล้อม

บัดนี้ นิติบุคคลอาคารชุด แอทธินี เรสซิเดนซ์ ได้มอบหมายให้ บริษัท ทัช พร็อพเพอร์ตี้ จำกัด ดำเนินการติดตามตรวจสอบการปฏิบัติตามมาตรการป้องกันและแก้ไขผลกระทบสิ่งแวดล้อมโครงการ มิเลนเนียม คอมเพล็กซ์ (ระยะดำเนินการ) ส่วนของอพาร์ทเมนต์ ช่วงเดือนมกราคม - มิถุนายน 2569 ตามที่กำหนดไว้ในรายงานการวิเคราะห์ผลกระทบสิ่งแวดล้อม โดยเนื้อหาบทนี้จะแสดงผลการปฏิบัติตามมาตรการป้องกันและแก้ไขผลกระทบสิ่งแวดล้อม ซึ่งทางบริษัท ทัช พร็อพเพอร์ตี้ จำกัด ทำการตรวจประเมินด้วยวิธี Walk through Survey พร้อมทั้งรวบรวมเอกสารหลักฐานต่าง ๆ และภาพถ่ายประกอบผลการปฏิบัติตามมาตรการฯ

**ตารางที่ 2.2-1** มาตรการป้องกันและแก้ไขผลกระทบสิ่งแวดล้อม โครงการ มิเลนเนียม คอมเพล็กซ์ (ระยะดำเนินการ)

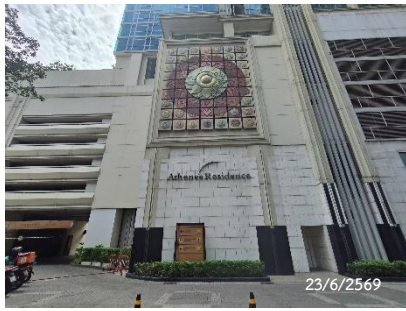
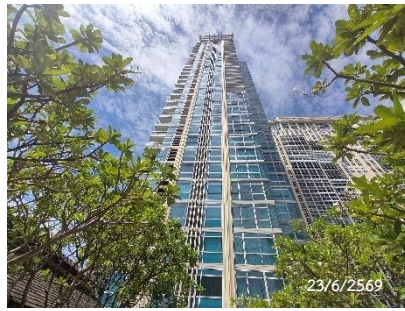
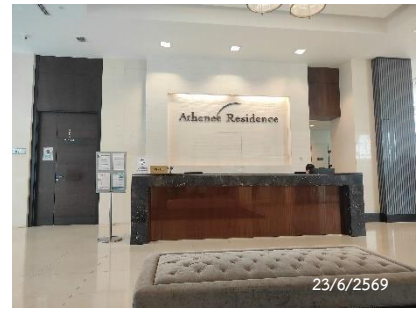
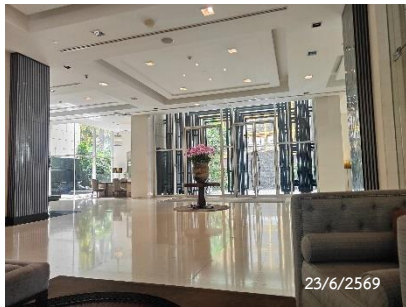
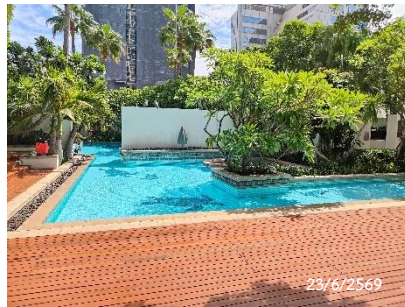
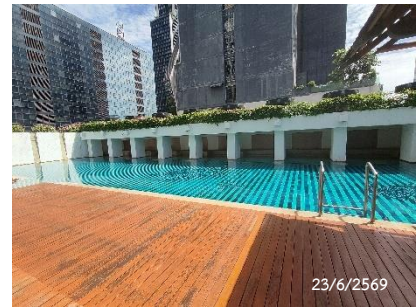
ภาพที่ 2.2-1 สภาพพื้นที่ปัจจุบัน

| องค์ประกอบทางสิ่งแวดล้อม | มาตรการป้องกันและแก้ไขผลกระทบสิ่งแวดล้อม | ผลการปฏิบัติและรายละเอียดการปฏิบัติตามมาตรการ<br>✓ = ปฏิบัติ X = ไม่ได้ปฏิบัติ ○ = ปฏิบัติไม่ได้<br>● = ปฏิบัติได้แต่ไม่มีประสิทธิภาพ ● = ยังไม่ถึงเวลาปฏิบัติ | เอกสารอ้างอิง | ปัญหา/อุปสรรค/แนวทางแก้ไข |
|---|---|---|---|---|
| 1.1 สภาพภูมิประเทศ | 1. การดำเนินโครงการจะไม่มีการเปลี่ยนแปลงระดับพื้นที่ดินเดิม เพียงแต่ทำการรื้อถอนอาคารเดิม แล้วทำการปลูกสร้างโครงการลงในพื้นที่เดิม | ✓ - ในส่วนของอพาร์ทเมนต์ ทางโครงการไม่มีการเปลี่ยนแปลงระดับพื้นที่ดินเดิมตามใบอนุญาตก่อสร้าง | ภาพที่ 2.2-1 | - |

| องค์ประกอบทางสิ่งแวดล้อม | มาตรการป้องกันและแก้ไขผลกระทบสิ่งแวดล้อม | ผลการปฏิบัติและรายละเอียดการปฏิบัติตามมาตรการฯ<br>✓ = ปฏิบัติ X = ไม่ได้ปฏิบัติ O = ปฏิบัติไม่ได้<br>● = ปฏิบัติได้แต่ไม่มีประสิทธิภาพ ● = ยังไม่ถึงเวลาปฏิบัติ | | เอกสารอ้างอิง | ปัญหา/อุปสรรค/แนวทางแก้ไข |
|---|---|---|---|---|---|
| 3.2 การใช้ที่ดิน | 1. พื้นที่โครงการจัดอยู่ในพื้นที่สีแดง เป็นการใช้ประโยชน์ที่ดินเพื่อการพาณิชย์กรรมซึ่งการใช้ที่ดินของโครงการ ไม่ขัดต่อข้อกำหนดการใช้ที่ดิน ในผังเมืองรวมกรุงเทพมหานคร พ.ศ. 2535 | ✓ | - ในส่วนของอพาร์ทเมนต์ มีการใช้ประโยชน์ที่ดินเพื่อการพาณิชย์กรรม ซึ่งไม่ขัดต่อข้อกำหนดของการใช้ที่ดิน | ภาพที่ 2.2-1 | - |

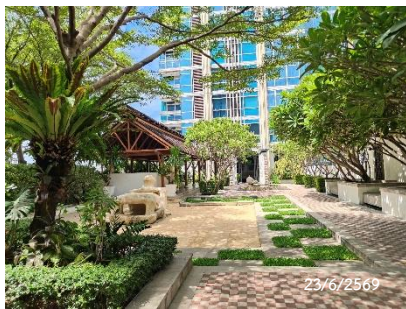
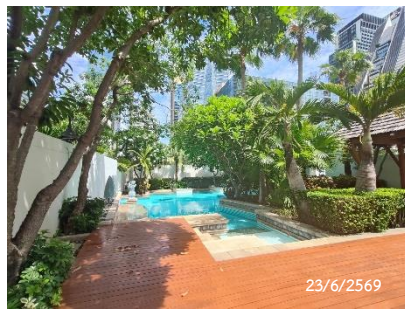
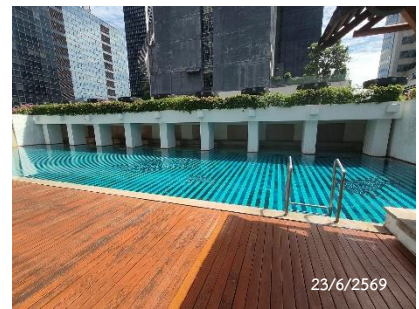
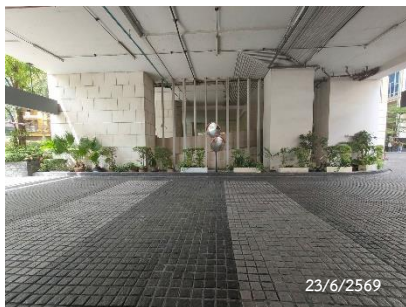
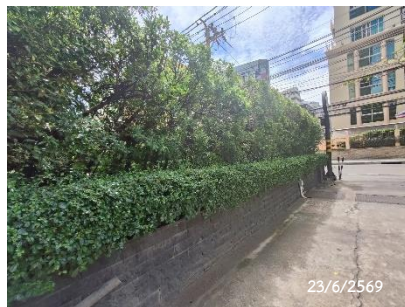
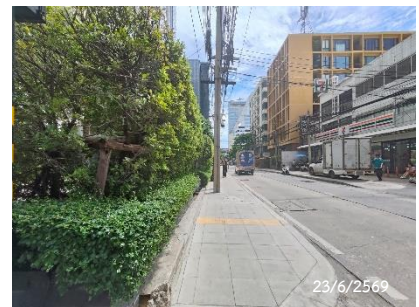
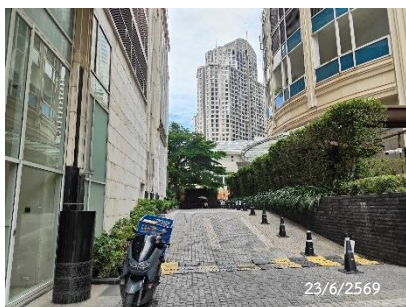
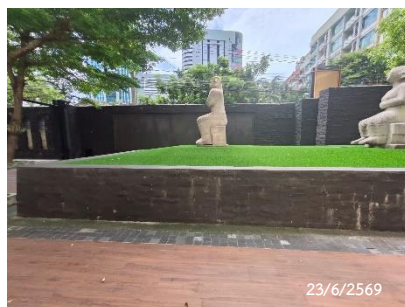
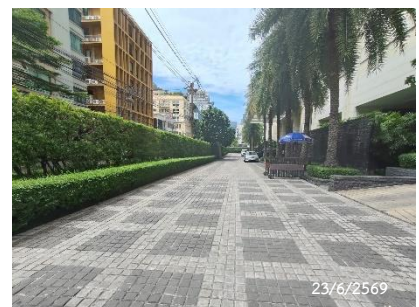
ภาพที่ 2.2-2 พื้นที่สีเขียว

| องค์ประกอบทางสิ่งแวดล้อม | มาตรการป้องกันและแก้ไขผลกระทบสิ่งแวดล้อม | ผลการปฏิบัติและรายละเอียดการปฏิบัติตามมาตรการฯ<br>✓ = ปฏิบัติ X = ไม่ได้ปฏิบัติ O = ปฏิบัติไม่ได้<br>● = ปฏิบัติได้แต่ไม่มีประสิทธิภาพ ● = ยังไม่ถึงเวลาปฏิบัติ | | เอกสารอ้างอิง | ปัญหา/อุปสรรค/แนวทางแก้ไข |
|---|---|---|---|---|---|
| | 2. ทางโครงการได้จัดการใช้ที่ดินของโครงการให้มี ค่า FAR ไม่เกิน 10:1 และค่า BCA ไม่น้อยกว่าร้อยละ 30 และระยะถอยร่นของอาคารอย่างน้อย 6 เมตร ซึ่งเป็นไปตามที่ พ.ร.บ. ควบคุมอาคารกำหนด | ✓ | - ในส่วนของอพาร์ทเมนต์ จัดให้มีระยะถอยร่นของอาคารไม่น้อย 6 เมตร ตามที่ พ.ร.บ. ควบคุมอาคารกำหนด โดยรายละเอียดดังกล่าวได้รับการตรวจสอบและอนุญาตจากหน่วยงานที่เกี่ยวข้องเรียบร้อยแล้ว | ภาพที่ 2.2-2 | - |

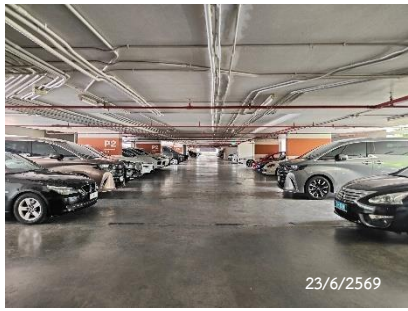
พื้นที่จอดรถยนต์

| องค์ประกอบทางสิ่งแวดล้อม | มาตรการป้องกันและแก้ไขผลกระทบสิ่งแวดล้อม | ผลการปฏิบัติและรายละเอียดการปฏิบัติตามมาตรการฯ<br>✓ = ปฏิบัติ X = ไม่ได้ปฏิบัติ O = ปฏิบัติไม่ได้<br>● = ปฏิบัติได้แต่ไม่มีประสิทธิภาพ ● = ยังไม่ถึงเวลาปฏิบัติ | | เอกสารอ้างอิง | ปัญหา/อุปสรรค/แนวทางแก้ไข |
|---|---|---|---|---|---|
| 3.1 การจราจรและการขนส่ง | 1. ทางโครงการได้จัดสถานที่จอดรถไว้ 3 แห่ง ได้แก่ อาคารโรงแรมจัดที่จอดรถจำนวน 321 คัน อาคารสำนักงานจัดไว้จำนวน 738 คัน และส่วนอพาร์ทเมนต์ จัดที่จอดรถไว้จำนวน 21 คัน และสามารถจอดได้ในอาคารจอดรถจำนวน 397 คัน ซึ่งทางโครงการได้จัดที่จอดรถไว้เพียงพอ | ✓ | - ในส่วนของอพาร์ทเมนต์ จัดให้มีพื้นที่จอดรถจำนวน 6 ชั้น สามารถจอดรถได้ประมาณ 240 คัน ซึ่งเพียงพอสำหรับความต้องการของผู้พักอาศัยในส่วนของอพาร์ทเมนต์ | ภาพที่ 2.2-3 | - |

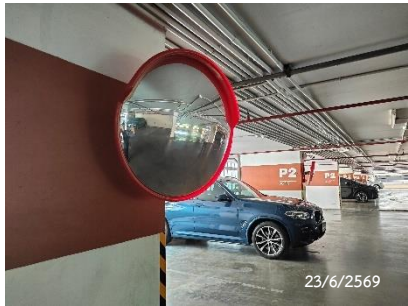
กระจกนูน

| องค์ประกอบทางสิ่งแวดล้อม | มาตรการป้องกันและแก้ไขผลกระทบสิ่งแวดล้อม | ผลการปฏิบัติและรายละเอียดการปฏิบัติตามมาตรการฯ<br>✓ = ปฏิบัติ X = ไม่ได้ปฏิบัติ O = ปฏิบัติไม่ได้<br>● = ปฏิบัติได้แต่ไม่มีประสิทธิภาพ ● = ยังไม่ถึงเวลาปฏิบัติ | เอกสารอ้างอิง | ปัญหา/อุปสรรค/แนวทางแก้ไข |
|---|---|---|---|---|
| | 4. ต้องมีป้ายจราจรภายในโครงการที่ชัดเจน และกระเจกนูนบริเวณปากทางเข้า-ออกเพื่อให้การจราจรเป็นไปด้วยความสะดวกและปลอดภัย | ✓ - ในส่วนของอพาร์ทเมนต์ โครงการจัดให้มีการติดตั้งป้ายจราจรภายในโครงการให้เห็นชัดเจน และจัดให้มีกระเจกนูนบริเวณทางเข้า-ออกพื้นที่จอดรถของโครงการ | ภาพที่ 2.2-3 | - |

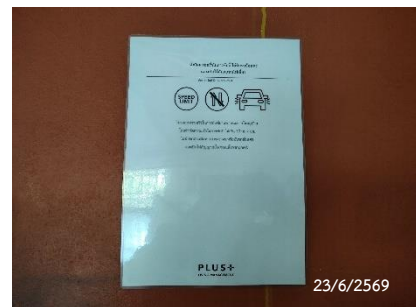
ป้ายจำกัดความเร็ว

| องค์ประกอบทางสิ่งแวดล้อม | มาตรการป้องกันและแก้ไขผลกระทบสิ่งแวดล้อม | ผลการปฏิบัติและรายละเอียดการปฏิบัติตามมาตรการฯ<br>✓ = ปฏิบัติ X = ไม่ได้ปฏิบัติ O = ปฏิบัติไม่ได้<br>● = ปฏิบัติได้แต่ไม่มีประสิทธิภาพ ● = ยังไม่ถึงเวลาปฏิบัติ | เอกสารอ้างอิง | ปัญหา/อุปสรรค/แนวทางแก้ไข |
|---|---|---|---|---|
| | 5. ต้องจำกัดความเร็วรถในพื้นที่โครงการ โดยไม่เกิน 30 กม./ชม. | ✓ - ในส่วนของอพาร์ทเมนต์ โครงการจัดให้มีการติดป้ายจำกัดความเร็วไว้บริเวณทางเดินรถและลานจอดรถของโครงการ เพื่อให้เห็นได้อย่างชัดเจน | ภาพที่ 2.2-3 | - |

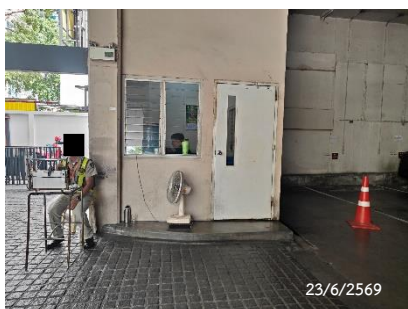
ป้อมยาม

| องค์ประกอบทางสิ่งแวดล้อม | มาตรการป้องกันและแก้ไขผลกระทบสิ่งแวดล้อม | ผลการปฏิบัติและรายละเอียดการปฏิบัติตามมาตรการฯ<br>✓ = ปฏิบัติ X = ไม่ได้ปฏิบัติ O = ปฏิบัติไม่ได้<br>● = ปฏิบัติได้แต่ไม่มีประสิทธิภาพ ● = ยังไม่ถึงเวลาปฏิบัติ | เอกสารอ้างอิง | ปัญหา/อุปสรรค/แนวทางแก้ไข |
|---|---|---|---|---|
| | 3. ต้องมียามรักษาการณ์ตลอด 24 ชม. เพื่ออำนวยความสะดวกและความปลอดภัยของการจราจรภายในโครงการ | ✓ - ในส่วนของอพาร์ทเมนต์ จัดให้มีเจ้าหน้าที่รักษาความปลอดภัยอำนวยความสะดวกและความปลอดภัยของการจราจรภายในโครงการตลอด 24 ชั่วโมง นอกจากนี้ยังติดตั้งกล้องวงจรปิดเพื่อตรวจสอบความเรียบร้อยภายในโครงการตลอดเวลา | ภาพที่ 2.2-3 | - |

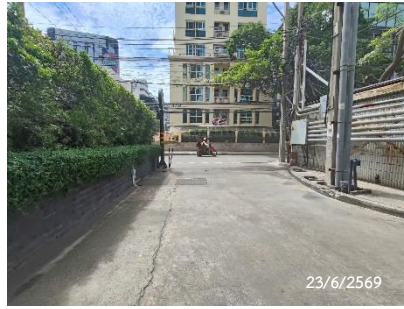
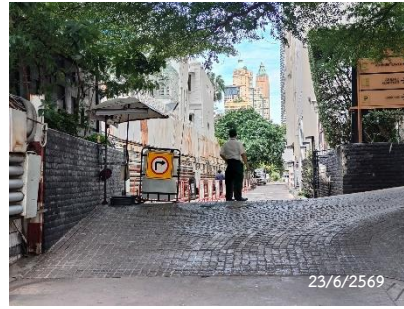
ภาพที่ 2.2-3 ระบบจราจรภายในโครงการ (ต่อ)

| องค์ประกอบทางสิ่งแวดล้อม | มาตรการป้องกันและแก้ไขผลกระทบสิ่งแวดล้อม | ผลการปฏิบัติและรายละเอียดการปฏิบัติตามมาตรการฯ<br>✓ = ปฏิบัติ X = ไม่ได้ปฏิบัติ O = ปฏิบัติไม่ได้<br>● = ปฏิบัติได้แต่ไม่มีประสิทธิภาพ ● = ยังไม่ถึงเวลาปฏิบัติ | เอกสารอ้างอิง | ปัญหา/อุปสรรค/แนวทางแก้ไข |
|---|---|---|---|---|
| 3.1 การจราจรและการขนส่ง (ต่อ) | 2. สำหรับการจราจรบริเวณทางเข้า-ออก สามารถใช้ได้ 2 เส้นทาง คือถนนวิฑูและถนนร่วมฤดี โดยมีทางเข้า-ออกทั้งหมด 5 ทาง โดยถนนของโครงการสามารถวิ่งเชื่อมกันได้ระหว่างถนนวิฑูและร่วมฤดี และถนนมีขนาดใหญ่ ทำให้การจราจรภายในโครงการ ไม่ติดขัดนอกจากนี้ยังมีถนนบริการกว้าง 6 เมตรรอบโครงการ | ✓ - ในส่วนของอพาร์ทเมนต์ มีทางเข้า - ออกโครงการ ฟังถนนวิฑู 2 ทาง และถนนร่วมฤดี 3 ทาง โดยทางเข้า - ออกฝั่งถนนวิฑูเป็นประตูสำหรับผู้ให้บริการภายในโครงการ ขนาดกว้าง 13 เมตร และอีกประตูเป็นประตูสำหรับงานบริการ ขนาดกว้าง 7 เมตร ส่วนถนนร่วมฤดี ประตูจากถนนสายหลัก ขนาดความกว้างประมาณ 9 เมตร และประตูถนนบริการ ขนาดความกว้างประมาณ 7 เมตร โดยถนนของโครงการสามารถวิ่งเชื่อมกันได้ระหว่างถนนวิฑูและร่วมฤดี และถนนมีขนาดใหญ่ทำให้การจราจรภายในโครงการไม่ติดขัด | ภาพที่ 2.2-3 | - |

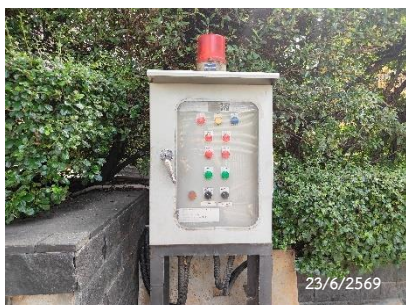
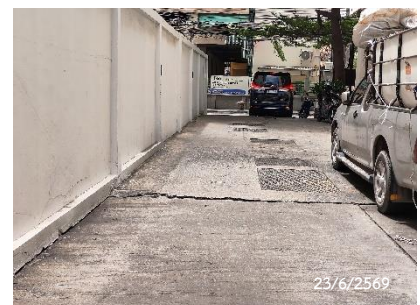
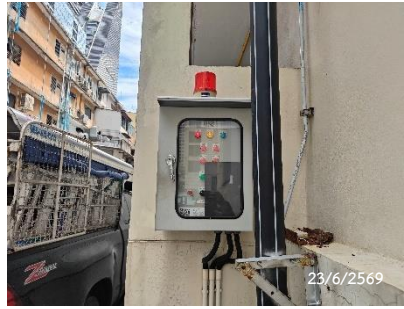
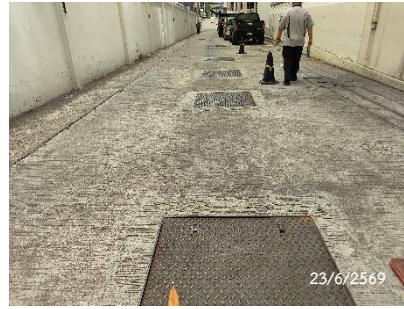
ภาพที่ 2.2-5 ระบบบำบัดน้ำเสียภายในโครงการ

| องค์ประกอบทางสิ่งแวดล้อม | มาตรการป้องกันและแก้ไขผลกระทบสิ่งแวดล้อม | ผลการปฏิบัติและรายละเอียดการปฏิบัติตามมาตรการฯ<br>✓ = ปฏิบัติ X = ไม่ได้ปฏิบัติ O = ปฏิบัติไม่ได้<br>● = ปฏิบัติได้แต่ไม่มีประสิทธิภาพ ● = ยังไม่ถึงเวลาปฏิบัติ | | เอกสารอ้างอิง | ปัญหา/อุปสรรค/แนวทางแก้ไข |
|---|---|---|---|---|---|
| 2.2 ทรัพยากรชีวภาพในน้ำ | 1. ทางโครงการได้จัดระบบบำบัดน้ำเสียไว้ในแต่ละส่วนของโครงการซึ่งจะมีประสิทธิภาพการบำบัดน้ำเสียได้ตามมาตรฐานน้ำทิ้งของอาคาร ก่อนที่จะปล่อยออกสู่ท่อสาธารณะ | ✓ | - ในส่วนของอพาร์ทเมนต์ จัดระบบบำบัดน้ำเสีย จำนวน 2 ชุด ไว้ในโครงการ สามารถบำบัดน้ำเสียได้ 600 ลบ.ม./วัน ซึ่งจะมีประสิทธิภาพการบำบัดน้ำเสียเป็นไปตามมาตรฐานน้ำทิ้งของอาคาร ก่อนที่จะปล่อยออกสู่ท่อสาธารณะ | ภาพที่ 2.2-5 | - |

| องค์ประกอบทางสิ่งแวดล้อม | มาตรการป้องกันและแก้ไขผลกระทบสิ่งแวดล้อม | ผลการปฏิบัติและรายละเอียดการปฏิบัติตามมาตรการฯ<br>✓ = ปฏิบัติ X = ไม่ได้ปฏิบัติ O = ปฏิบัติไม่ได้<br>● = ปฏิบัติได้แต่ไม่มีประสิทธิภาพ ● = ยังไม่ถึงเวลาปฏิบัติ | เอกสารอ้างอิง | ปัญหา/อุปสรรค/แนวทางแก้ไข |
|---|---|---|---|---|
| 3.6 การบำบัดน้ำเสีย | 1. น้ำเสียที่เกิดจากโครงการจะแบ่งออกเป็น 3 ส่วน คือ ส่วนโรงแรม อาคารสำนักงาน อพาร์ทเมนต์และอาคารจอดรถ ใช้ระบบบำบัดน้ำเสียแบบผสมระหว่าง Activated Sludge และ Biological disc system ซึ่งมีประสิทธิภาพ ในการบำบัดไม่น้อยกว่า 90% ทำให้น้ำทิ้งของโครงการได้ตามมาตรฐานคุณภาพน้ำทิ้งจากอาคารและมีการฆ่าเชื้อโรค ก่อนที่จะระบายออกสู่ท่อระบายน้ำสาธารณะ | ✓ - น้ำเสียในส่วนของอพาร์ทเมนต์ ใช้ระบบบำบัดน้ำเสียแบบ Activated Sludge ซึ่งมีประสิทธิภาพในการบำบัดไม่น้อยกว่า 90 % ทำให้น้ำทิ้งที่ผ่านการบำบัดมีค่าตามมาตรฐานคุณภาพน้ำทิ้งจากอาคารและมีการฆ่าเชื้อโรค ก่อนที่จะระบายออกสู่ท่อระบายน้ำสาธารณะ | ภาพที่ 2.2-5 เอกสารแนบ 3 | - |

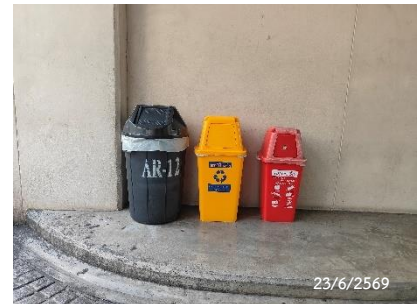
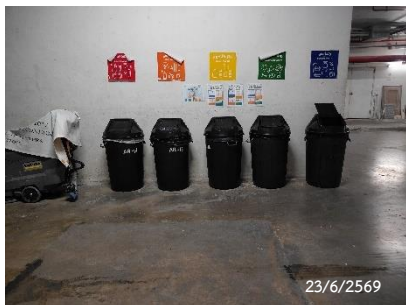
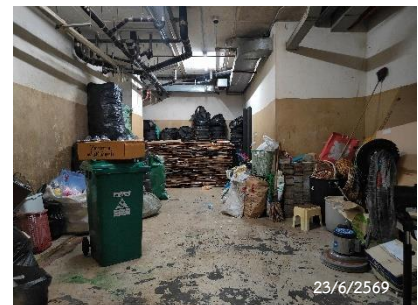
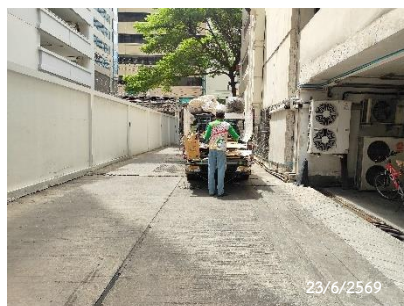
ภาพที่ 2.2-6 ห้องพักมูลฝอยภายในโครงการ

| องค์ประกอบทางสิ่งแวดล้อม | มาตรการป้องกันและแก้ไขผลกระทบสิ่งแวดล้อม | ผลการปฏิบัติและรายละเอียดการปฏิบัติตามมาตรการฯ<br>✓ = ปฏิบัติ X = ไม่ได้ปฏิบัติ O = ปฏิบัติไม่ได้<br>● = ปฏิบัติได้แต่ไม่มีประสิทธิภาพ ● = ยังไม่ถึงเวลาปฏิบัติ | เอกสารอ้างอิง | ปัญหา/อุปสรรค/แนวทางแก้ไข |
|---|---|---|---|---|
| | 2. ให้มีการเก็บขนมูลฝอยเปียกทุก ๆ วัน เพื่อป้องกันกลิ่นเหม็นและเป็นแหล่งเชื้อโรค | ✓ - ในส่วนของอพาร์ทเมนต์ มีการประสานงานให้สำนักงานเขตเข้าเก็บขนมูลฝอยภายในโครงการทุกวัน เวลาประมาณ 23.00 น. เพื่อไม่ให้มีมูลฝอยสะสมในพื้นที่โครงการมากจนเกินไป | ภาพที่ 2.2-6 เอกสารแนบ 3 | - |
| | 3. ดูแลทำความสะอาดห้องพักมูลฝอยโดยใช้น้ำยาฆ่าเชื้อโรคเป็นประจำ | ✓ - ในส่วนของอพาร์ทเมนต์ พนักงานทำความสะอาดจะทำการล้างห้องพักมูลฝอยด้วยน้ำยาฆ่าเชื้อโรคเป็นประจำ | ภาพที่ 2.2-6 เอกสารแนบ 3 | - |

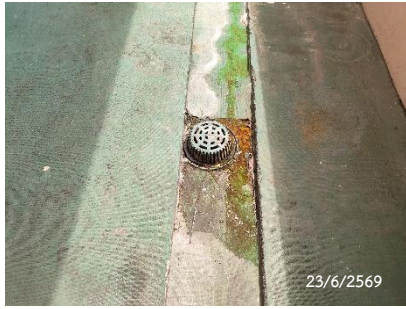
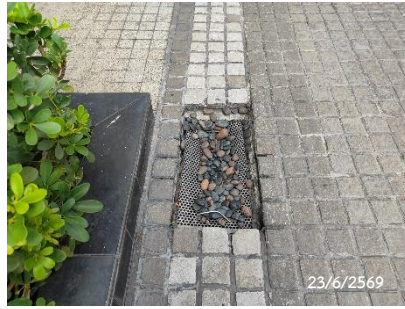
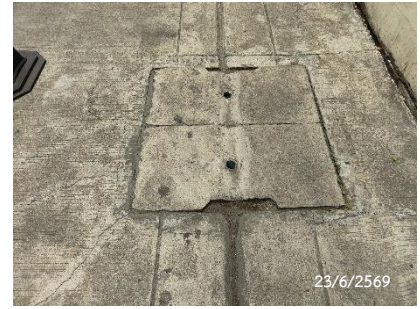
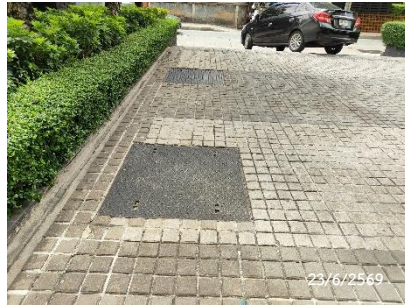
ภาพที่ 2.2-7 การระบายน้ำภายในโครงการ

| องค์ประกอบทางสิ่งแวดล้อม | มาตรการป้องกันและแก้ไขผลกระทบสิ่งแวดล้อม | ผลการปฏิบัติและรายละเอียดการปฏิบัติตามมาตรการ<br>✓ = ปฏิบัติ X = ไม่ได้ปฏิบัติ ○ = ปฏิบัติไม่ได้<br>● = ปฏิบัติได้แต่ไม่มีประสิทธิภาพ ● = ยังไม่ถึงเวลาปฏิบัติ | เอกสารอ้างอิง | ปัญหา/อุปสรรค/แนวทางแก้ไข |
|---|---|---|---|---|
| 1.3 การระบายน้ำ | 1. ทางโครงการจะทำการระบายน้ำฝนและน้ำทิ้งหลังการบำบัดออกสู่ท่อระบายน้ำสาธารณะบริเวณถนนวิฑูและถนนร่วมฤดี โดยน้ำทิ้งส่วนหนึ่งประมาณ 40 ลบ.ม. จะนำกลับไปใช้รดน้ำต้นไม้ และใช้ใน Flushing 595 ลบ.ม. โดยได้จัด ถังเก็บน้ำ Recycle ขนาดรวมประมาณ 700 ลบ.ม. ซึ่งจะสามารถหมุนวนน้ำได้ประมาณ 1 ชั่วโมง | ✓ - ในส่วนของอพาร์ทเมนต์ การระบายน้ำฝนและน้ำทิ้งหลังการบำบัด จะทำการระบายออกสู่ท่อระบายน้ำสาธารณะบริเวณถนนวิฑูและถนนร่วมฤดีทั้งหมด ไม่มีการนำมาใช้รดน้ำต้นไม้ในพื้นที่โครงการ | ภาพที่ 2.2-7 | - |

| องค์ประกอบทางสิ่งแวดล้อม | มาตรการป้องกันและแก้ไขผลกระทบสิ่งแวดล้อม | ผลการปฏิบัติและรายละเอียดการปฏิบัติตามมาตรการฯ<br>✓ = ปฏิบัติ X = ไม่ได้ปฏิบัติ O = ปฏิบัติไม่ได้<br>● = ปฏิบัติได้แต่ไม่มีประสิทธิภาพ ● = ยังไม่ถึงเวลาปฏิบัติ | | เอกสารอ้างอิง | ปัญหา/อุปสรรค/แนวทางแก้ไข |
|---|---|---|---|---|---|
| 1.3 การระบายน้ำ (ต่อ) | 2. ปริมาณน้ำไหลนองหลังจากการปรับเปลี่ยนพื้นที่ โครงการจากเดิมเพิ่มขึ้นประมาณ 20 ลบ.ม/ชม. เห็นว่าเป็นปริมาณที่น้อย ซึ่งได้จัดเตรียมบ่อดักขยะสำหรับรับน้ำก่อนที่จะปล่อยออกนอกโครงการ (ด้านถนนวิฑูและถนนร่วมฤดี) จำนวน 4 บ่อ มีขนาดรองรับน้ำได้บ่อประมาณ 5 ลบ.ม. ซึ่งน้ำฝนในโครงการจะถูกพักหน่วงไว้ในบ่อดังกล่าวก่อน เมื่อระดับสูงลอยขึ้นถึงระดับที่กำหนด จึงสูบน้ำออกนอกโครงการ | ✓ | - ในส่วนของอพาร์ทเมนต์ น้ำฝนที่ตกมายังพื้นที่โครงการจะไหลมายังบ่อดักขยะบริเวณทางเข้า-ออกโครงการฝั่งถนนร่วมฤดี จำนวน 2 บ่อ ก่อนปล่อยให้น้ำระบายออกนอกโครงการ | ภาพที่ 2.2-7 | - |

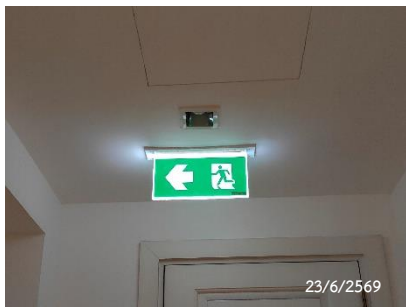
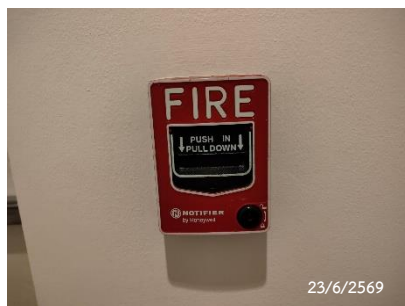
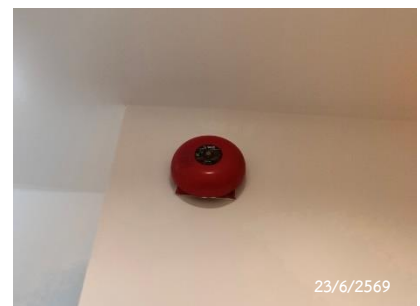
ภาพที่ 2.2-8 ระบบป้องกันและเตือนอัคคีภัย

| องค์ประกอบทางสิ่งแวดล้อม | มาตรการป้องกันและแก้ไขผลกระทบสิ่งแวดล้อม | ผลการปฏิบัติและรายละเอียดการปฏิบัติตามมาตรการฯ<br>✓ = ปฏิบัติ X = ไม่ได้ปฏิบัติ O = ปฏิบัติไม่ได้<br>● = ปฏิบัติได้แต่ไม่มีประสิทธิภาพ ● = ยังไม่ถึงเวลาปฏิบัติ | เอกสารอ้างอิง | ปัญหา/อุปสรรค/แนวทางแก้ไข |
|---|---|---|---|---|
| | 3. ติดตั้งสัญญาณเตือนไฟไหม้ (Fire Alarm) และมีป้ายแสดงตำแหน่งของอุปกรณ์ดับเพลิง และทางหนีไฟฉุกเฉิน | ✓ - ในส่วนของอพาร์ทเมนต์ จัดให้มีการติดตั้งสัญญาณเตือนไฟไหม้ (Fire Alarm) ป้ายแสดงตำแหน่งของอุปกรณ์ดับเพลิง และทางหนีไฟฉุกเฉินไวบริเวณโถงทางเดิน โถงลิฟต์ และบริเวณอื่นๆของโครงการ | ภาพที่ 2.2-8 | - |

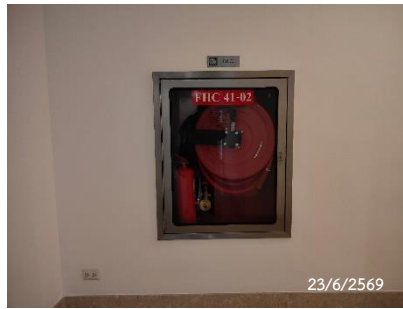
Fire Hose Cabinet

| องค์ประกอบทางสิ่งแวดล้อม | มาตรการป้องกันและแก้ไขผลกระทบสิ่งแวดล้อม | ผลการปฏิบัติและรายละเอียดการปฏิบัติตามมาตรการฯ<br>✓ = ปฏิบัติ X = ไม่ได้ปฏิบัติ O = ปฏิบัติไม่ได้<br>● = ปฏิบัติได้แต่ไม่มีประสิทธิภาพ ● = ยังไม่ถึงเวลาปฏิบัติ | เอกสารอ้างอิง | ปัญหา/อุปสรรค/แนวทางแก้ไข |
|---|---|---|---|---|
| 3.7 การป้องกันอัคคีภัย | 1. ติดตั้งอุปกรณ์ดับเพลิงตามมาตรฐานของอาคาร คือ ตู้ฉีคน้ำดับเพลิง (Fire Hose Cabinet) | ✓ - ในส่วนของอพาร์ทเมนต์ จัดให้มีการติดตั้งตู้ฉีคน้ำดับเพลิง (Fire Hose Cabinet) ไว้ภายในพื้นที่โครงการ โดยอุปกรณ์ดับเพลิงที่ติดตั้งได้ตามมาตรฐานตามที่กำหนด | ภาพที่ 2.2-8<br>เอกสารแนบ 3 | - |

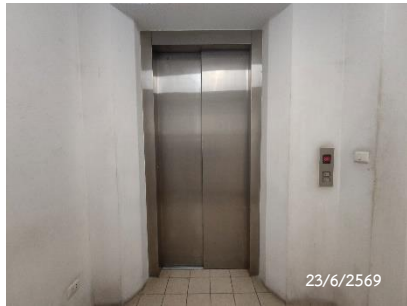
Fireman Lift

| องค์ประกอบทางสิ่งแวดล้อม | มาตรการป้องกันและแก้ไขผลกระทบสิ่งแวดล้อม | ผลการปฏิบัติและรายละเอียดการปฏิบัติตามมาตรการฯ<br>✓ = ปฏิบัติ X = ไม่ได้ปฏิบัติ O = ปฏิบัติไม่ได้<br>● = ปฏิบัติได้แต่ไม่มีประสิทธิภาพ ● = ยังไม่ถึงเวลาปฏิบัติ | เอกสารอ้างอิง | ปัญหา/อุปสรรค/แนวทางแก้ไข |
|---|---|---|---|---|
| | 2. เนื่องจากเป็นอาคารสูงทางโครงการจึงได้จัดลาน สำหรับหนีไฟทางอากาศ และติดตั้งโถงลิฟต์ดับเพลิงเพื่อให้เจ้าหน้าที่สามารถเข้าไประงับอัคคีภัยภายในอาคารได้ | ✓ - ในส่วนของอพาร์ทเมนต์ จัดให้มีพื้นที่หนีไฟทางอากาศ และจัดให้มีลิฟต์ดับเพลิง จำนวน 2 ตัว เพื่อให้เจ้าหน้าที่สามารถเข้าไประงับอัคคีภัยภายในอาคารได้ | ภาพที่ 2.2-8 | - |

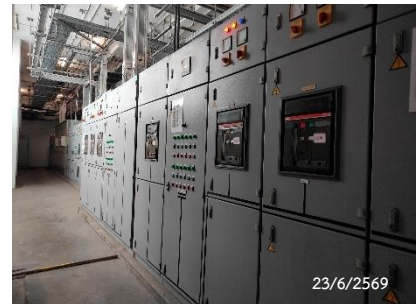
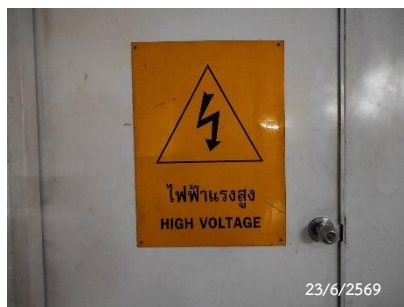
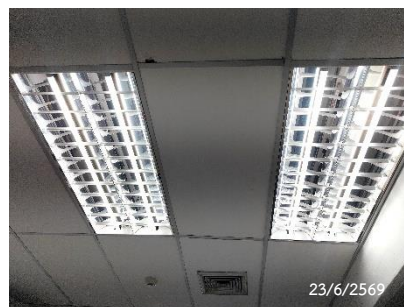
ภาพที่ 2.2-9 ระบบไฟฟ้าภายในโครงการ

| องค์ประกอบทางสิ่งแวดล้อม | มาตรการป้องกันและแก้ไขผลกระทบสิ่งแวดล้อม | ผลการปฏิบัติและรายละเอียดการปฏิบัติตามมาตรการฯ<br>✓ = ปฏิบัติ X = ไม่ได้ปฏิบัติ O = ปฏิบัติไม่ได้<br>● = ปฏิบัติได้แต่ไม่มีประสิทธิภาพ ● = ยังไม่ถึงเวลาปฏิบัติ | | เอกสารอ้างอิง | ปัญหา/อุปสรรค/แนวทางแก้ไข |
|---|---|---|---|---|---|
| 3.3 การใช้ไฟฟ้า | 1. ทางโครงการมีความต้องการใช้ไฟฟ้าทั้งหมด 14,946 KVA ซึ่งจากการสอบถามเจ้าหน้าที่ของการ ไฟฟ้านครหลวง พบว่าสามารถจ่ายกระแสไฟฟ้าได้ อย่างเพียงพอและเมื่อมีการใช้ไฟฟ้า Load สถานีไฟฟ้าย่อยแต่ละเขตบริการสามารถที่จะเชื่อมกระแสไฟฟ้าได้ทันที | ✓ | - ในส่วนของอพาร์ทเมนต์ จัดให้มีระบบไฟฟ้า 2 ประเภท ได้แก่ ระบบไฟฟ้าปกติ และระบบไฟฟ้าฉุกเฉิน โดยระบบไฟฟ้าปกติจะรับไฟฟ้าจากการไฟฟ้านครหลวง ส่วนระบบไฟฟ้าฉุกเฉิน โครงการจัดให้มีเครื่องกำเนิดไฟฟ้า ขนาด 820 KVA ไว้ในพื้นที่โครงการ | ภาพที่ 2.2-9 | - |
| | 2. ทางโครงการได้จัดเตรียมเครื่องปั่นไฟฟ้าสำรอง ขนาด 2,200 KVA เพื่อจะสามารถแก้ปัญหาเฉพาะหน้าในช่วงที่กระแสไฟฟ้าขัดข้อง | ✓ | - ในส่วนของอพาร์ทเมนต์ จัดให้มีเครื่องกำเนิดไฟฟ้า ขนาด 820 KVA ไว้ในพื้นที่โครงการ เพื่อแก้ปัญหาเฉพาะหน้าในช่วงที่กระแสไฟฟ้าขัดข้อง | ภาพที่ 2.2-9 | - |
