รายงานผลการปฏิบัติตามมาตรการป้องกันและแก้ไขผลกระทบสิ่งแวดล้อม  
และมาตรการติดตามตรวจสอบผลกระทบสิ่งแวดล้อม

โครงการ พาร์ค ออริจิน จุฬา-สามย่าน (ชื่อเดิม พาร์ค ออริจิน พระราม 4)  
ระหว่างเดือนมกราคม - มิถุนายน พ.ศ. 2569

นิติบุคคลอาคารชุด พาร์ค ออริจิน จุฬา-สามย่าน  
168 ถนนพระราม 4 แขวงมหาพฤฒาราม เขตบางรัก  
จังหวัดกรุงเทพมหานคร 10500

บริษัท ยูไนเต็ด แอนนาลิสต์ แอนด์ เอ็นจิเนียริง คอนซัลแตนท์ จำกัด  
3 ซอยอุดมสุข 41 ถนนสุขุมวิท แขวงบางจาก เขตพระโขนง กรุงเทพมหานคร 10260  
โทรศัพท์ 0-2763-2828 E-mail: [uae@uaeconsultant.com](mailto:uae@uaeconsultant.com)

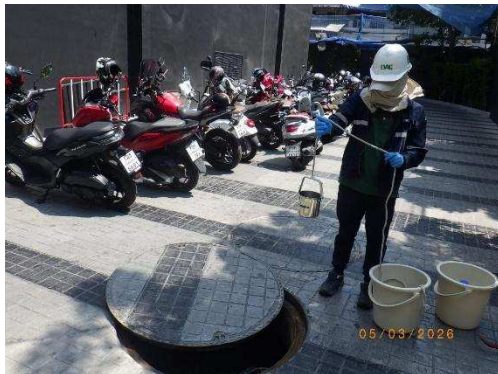
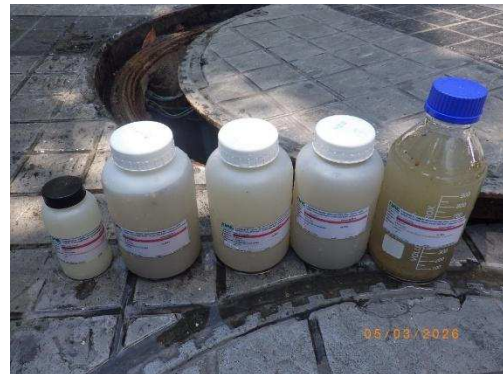
น้ำก่อนการบำบัด

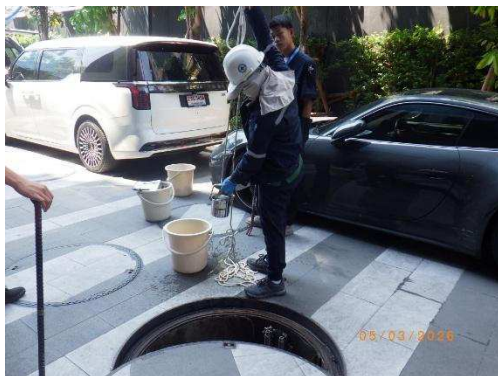
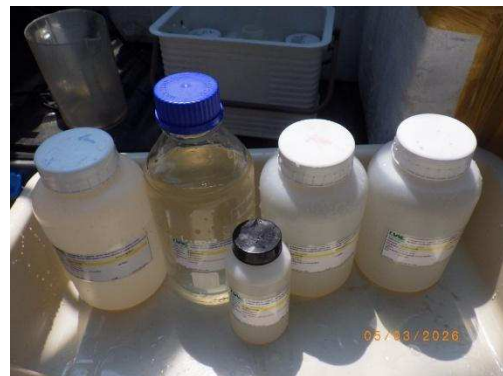
น้ำหลังการบำบัด

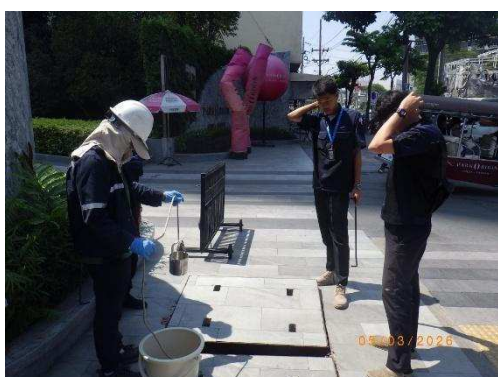
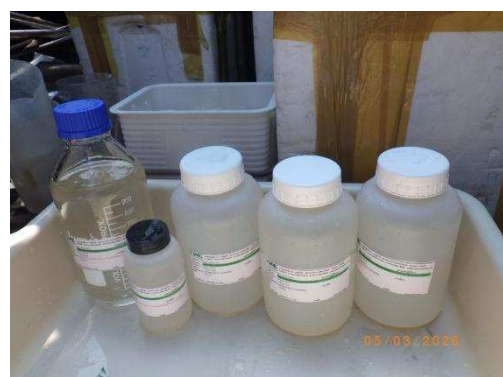
### บ่อตรวจคุณภาพน้ำก่อนออกสู่ภายนอกโครงการ

รูปที่ 3-1 การเก็บตัวอย่างน้ำทิ้ง

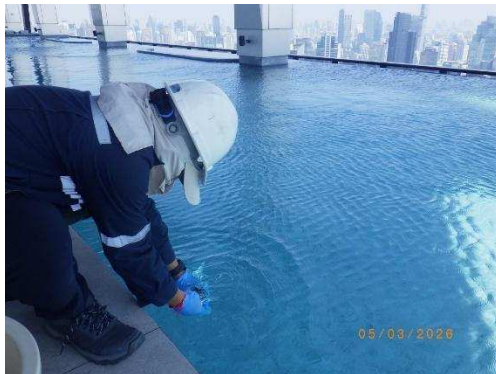
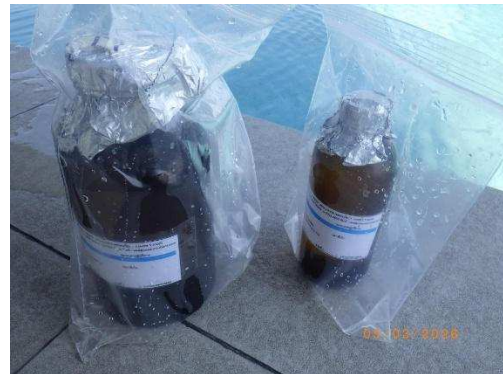
สระว่ายน้ำส่วนลึก

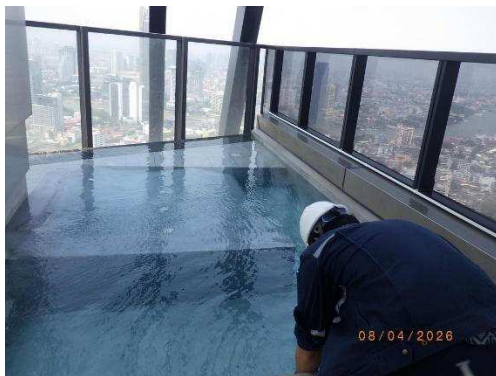
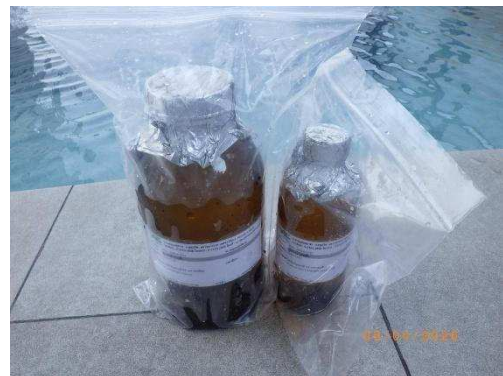
สระว่ายน้ำส่วนตื้น

รูปที่ 3-2 การเก็บตัวอย่างน้ำสระว่ายน้ำ
