ภาคผนวก จ

ภาพถ่ายผลการปฏิบัติตามมาตรการฯ

ภาพถ่ายผลการปฏิบัติตามมาตรการ

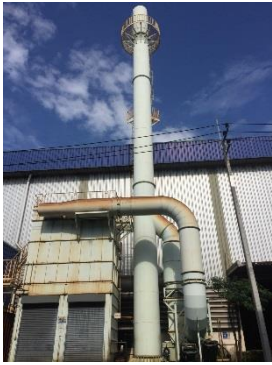
ภาพที่ 1 ระบบรวบรวมฝุ่น

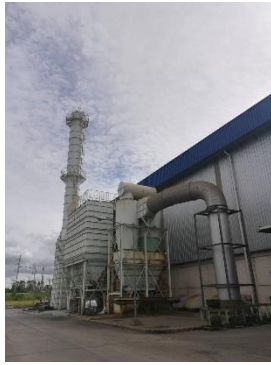
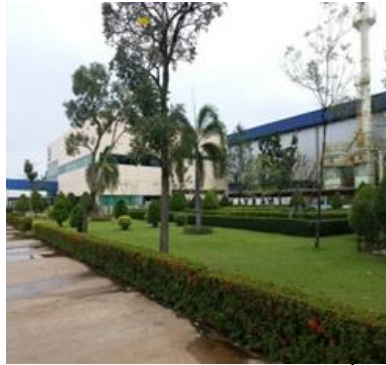
ภาพที่ 2 พื้นที่สีเขียว

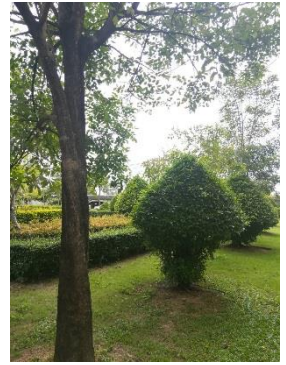
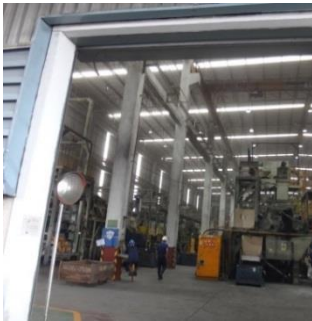
ภาพที่ 3 การติดตั้งเครื่องจักรภายในอาคาร
เพื่อป้องกันเสียง

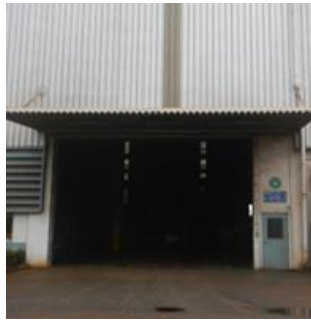
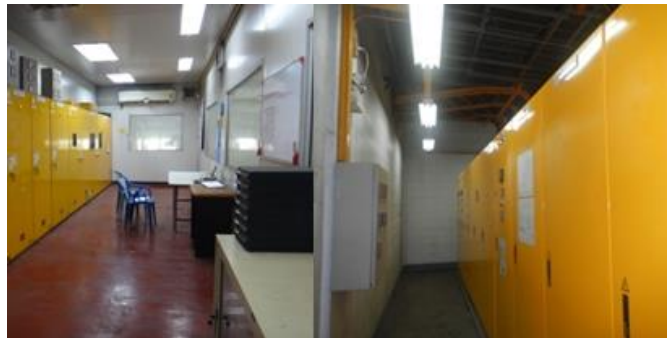
ภาพที่ 4 ห้องควบคุมการทำงานของเครื่องจักร

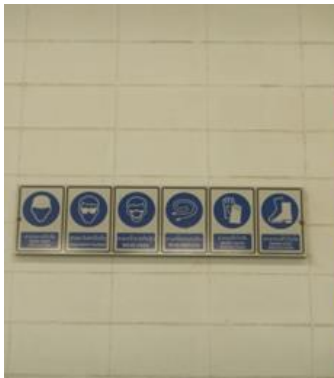
ภาพที่ 5 ป้ายเตือนให้สวมใส่อุปกรณ์ป้องกันอันตราย

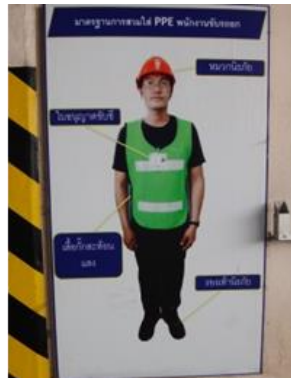
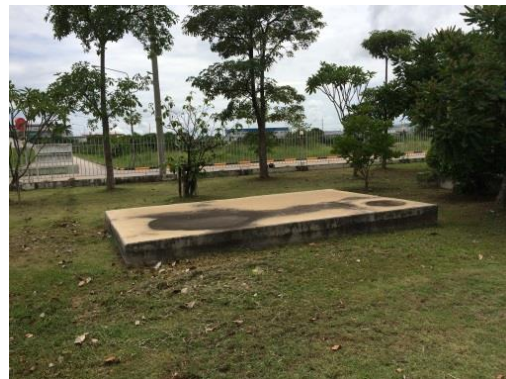
ภาพที่ 6 บ่อพักน้ำเสีย

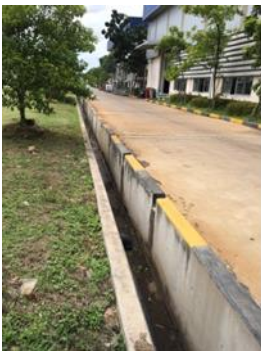
ภาพที่ 7 รางระบายน้ำฝน

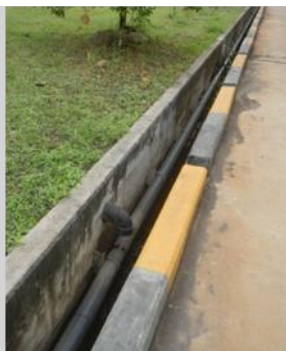
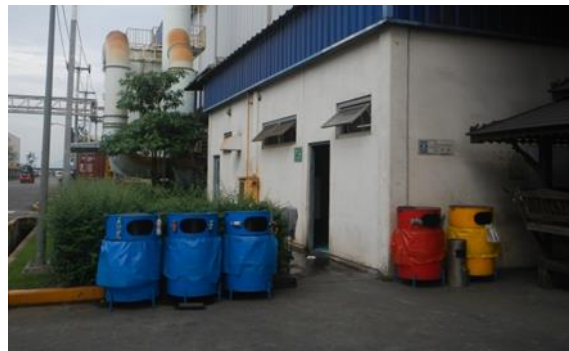
ภาพที่ 8 ถังขยะแยกประเภท

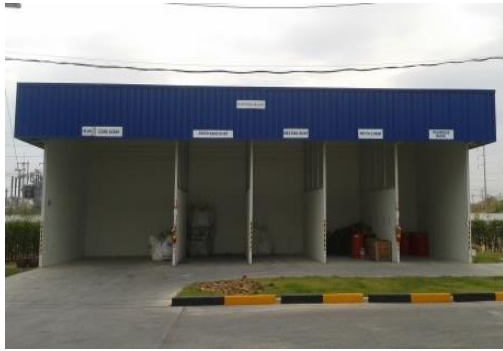
ภาพที่ 9 อาคารเก็บพักของเสีย

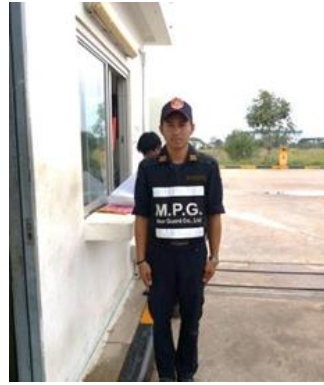
ภาพที่ 10 เจ้าหน้าที่รักษาความปลอดภัย

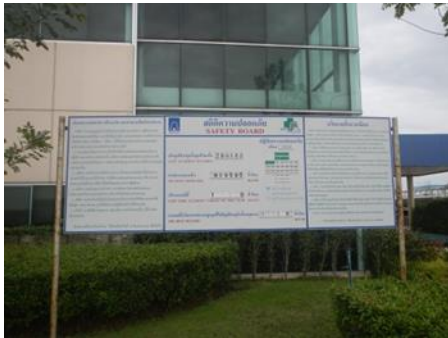
ภาพที่ 11 บอร์ดนโยบายสิ่งแวดล้อมและความปลอดภัย

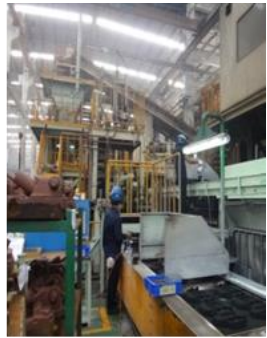
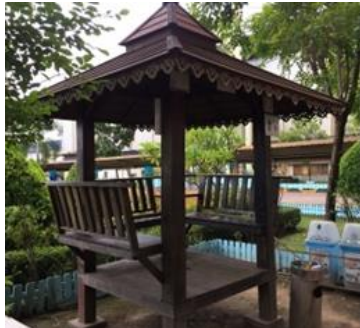
ภาพที่ 13 จุดพักผ่อน

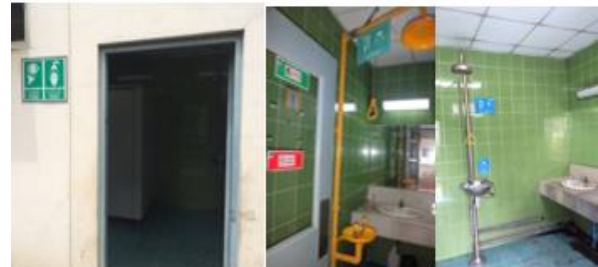
ภาพที่ 14 ฝักบัวและอ่างล้างตาฉุกเฉิน

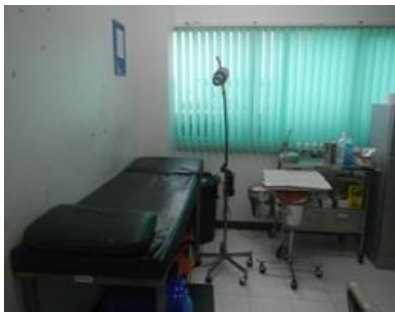
ภาพที่ 15 ห้องพยาบาล และพยาบาล
ประจำ 24 ชั่วโมง

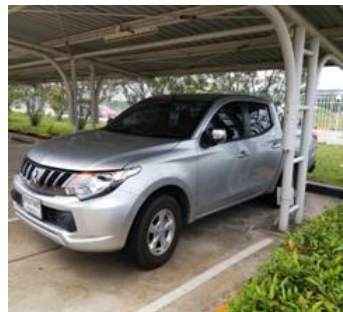
ภาพที่ 16 รถฉุกเฉิน

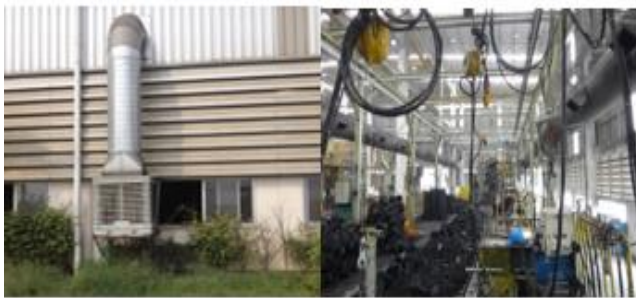
ภาพที่ 17 การระบายอากาศและการใช้พัดลม
ช่วยลดความร้อน

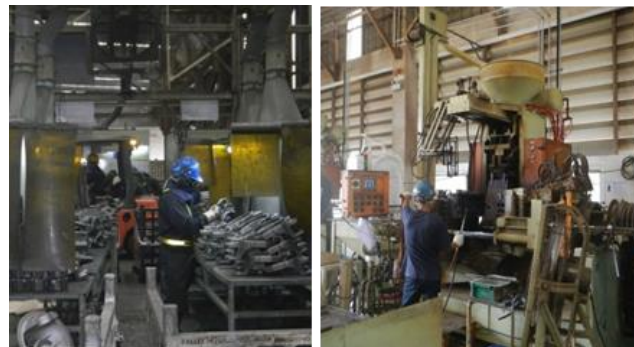
ภาพที่ 18 การสวมใส่อุปกรณ์ป้องกันอันตรายส่วนบุคคล
ในพื้นที่ปฏิบัติงาน

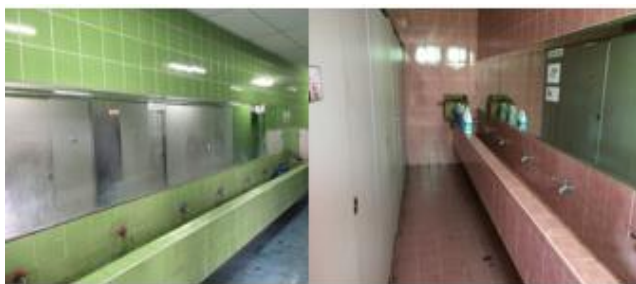
ภาพที่ 19 ห้องสุขาที่เหมาะสม

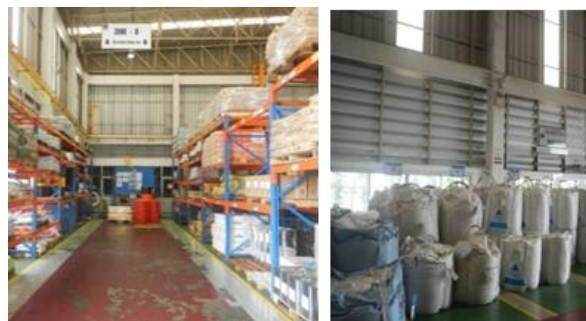
ภาพที่ 20 พื้นที่เก็บวัตถุดิบและสารเคมี

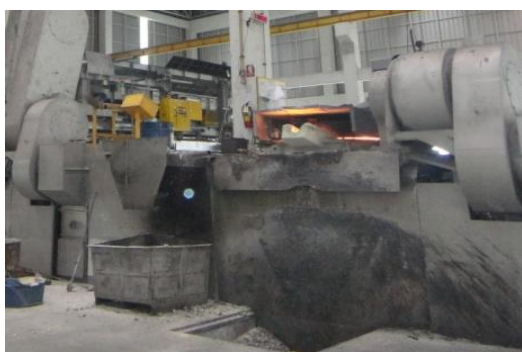
ภาพที่ 21 บ่อสำรองฉุกเฉินใต้เตาหลอม

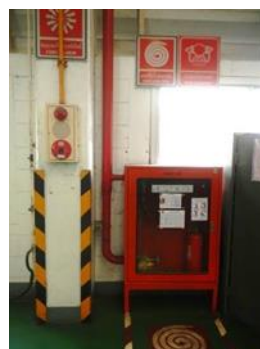
ภาพที่ 22 ระบบดับเพลิงและระบบเตือนภัยและอุปกรณ์
ป้องกันดับเพลิง

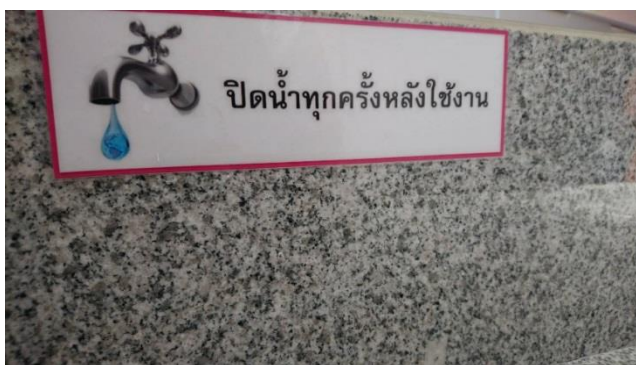
ภาพที่ 23 การรณรงค์ประหยัดน้ำ

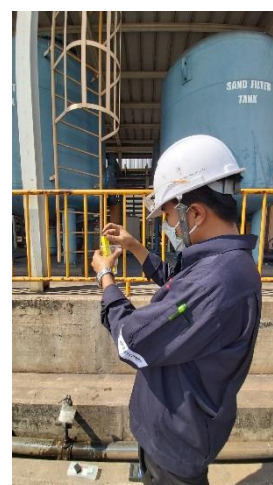
ภาพที่ 24 การตรวจวัดคุณภาพน้ำทิ้งจากระบบอาร์โอ
