## บทที่ 2

## ผลการปฏิบัติตามมาตรการป้องกัน และแก้ไขผลกระทบสิ่งแวดล้อม

ตารางที่ 2.1 สรุปผลการปฏิบัติตามมาตรการป้องกัน และแก้ไขผลกระทบสิ่งแวดล้อม โครงการอาคารหอพักพยาบาล โรงพยาบาลพญาไท ศรีราชา  
บริษัท โรงพยาบาลศรีราชนคร จำกัด (มหาชน) ประจำเดือนมกราคม-มิถุนายน 2564

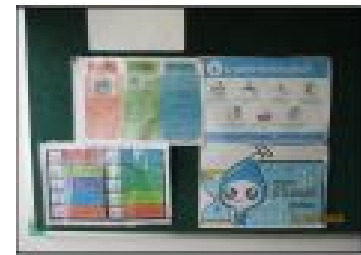
<p>รูปที่ 2.12 ป้ายประชาสัมพันธ์การใช้น้ำอย่างประหยัด</p>

ผลกระทบสิ่งแวดล้อม	มาตรการป้องกันและแก้ไขผลกระทบ	รายละเอียดการปฏิบัติจริง	ปัญหาและแนวทางแก้ไข	อ้างอิง
4.1 การใช้น้ำ (ต่อ)	2. ตรวจสอบและดูแลระบบจ่ายน้ำและระบบเส้นท่อประปา ให้อยู่ในสภาพดีอยู่เสมอ หากพบว่ามีการชำรุดให้รีบแก้ไขทันที	- ทางโครงการมีการตรวจสอบและดูแลระบบจ่ายน้ำและระบบเส้นท่อประปาให้อยู่ในสภาพดีอยู่เสมอ หากพบว่ามีการชำรุดรั่วซึมจะรีบแก้ไขทันทีเพื่อให้เส้นท่อประปาอยู่ในสภาพดีอยู่เสมอ ทั้งนี้ ในเดือนม.ค.-มิ.ย.64 ไม่พบปัญหารั่วซึมของท่อประปาแต่อย่างใด	ไม่พบปัญหา	-
	3. รณรงค์ให้มีการใช้น้ำภายในโครงการอย่างประหยัดโดยติดป้ายประชาสัมพันธ์ หรือแผ่นพับ เพื่อลดปริมาณการใช้น้ำประปา	- ทางโครงการมีนโยบายรณรงค์การใช้น้ำอย่างประหยัด เพื่อลด ปริมาณการใช้น้ำประปาที่เกิดขึ้นภายในโครงการ โดยการติดป้ายประชาสัมพันธ์ การใช้น้ำอย่างประหยัดบริเวณบอร์ดประชาสัมพันธ์ของโครงการ (รูปที่ 2.12)	ไม่พบปัญหา

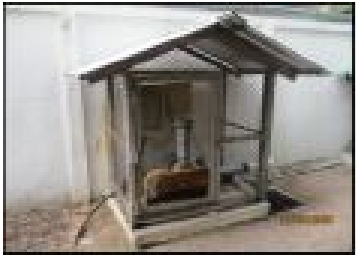
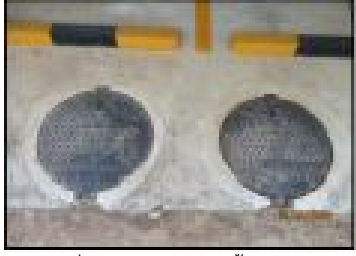
<p>รูปที่ 2.8 ระบบบำบัดน้ำแอโรวีล (AEROWHEEL)</p>

ผลกระทบสิ่งแวดล้อม	มาตรการป้องกันและแก้ไขผลกระทบ	รายละเอียดการปฏิบัติจริง	ปัญหา และแนวทางแก้ไข	อ้างอิง
4.2 การจัดการน้ำเสีย	1. จัดให้มีระบบบำบัดน้ำแอโรวีล(AEROWHEEL) จำนวน 1 ชุด รองรับน้ำเสียได้ 80 ลูกบาศก์เมตร /วัน มีประสิทธิภาพการบำบัดร้อยละ 92 (BOD เข้าระบบ 250 มิลลิกรัม / ลิตร และค่า BOD ที่ออกจากไม่เกิน 20 มิลลิกรัม / ลิตร) สามารถ บำบัดน้ำเสียให้ได้คุณภาพตามมาตรฐานน้ำทิ้ง จากอาคารประเภท ข (ค่า BOD ในน้ำทิ้งไม่เกิน 30 มิลลิกรัม / ลิตร)	- ทางโครงการได้ติดตั้งระบบบำบัดแอโรวีล (AEROWHEEL) จำนวน 1 ชุด (รูปที่ 2.8) ซึ่งสามารถรองรับน้ำเสียได้ 80 ลูกบาศก์เมตร / วัน และสามารถบำบัดน้ำเสียให้ได้คุณภาพตาม มาตรฐานน้ำทิ้งจากอาคารประเภท ข ทั้งนี้ค่า BOD <sub>5</sub> ในเดือน ม.ค.-มิ.ย.64 มีค่าอยู่ระหว่าง 5.0-14.5 มิลลิกรัม / ลิตร และมีค่าไม่เกิน 30 มิลลิกรัม / ลิตร และมีประสิทธิภาพการบำบัด ค่า BOD <sub>5</sub> อยู่ระหว่างร้อยละ 62.8-90.9	ไม่พบปัญหา

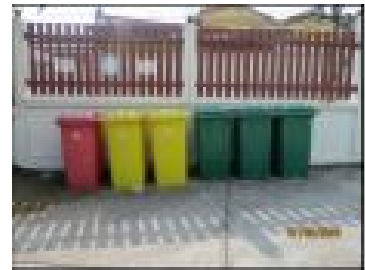
รูปที่ 2.16 ถังขยะแยกตามประเภท

ผลกระทบสิ่งแวดล้อม	มาตรการป้องกันและแก้ไขผลกระทบ	รายละเอียดการปฏิบัติจริง	ปัญหา และแนวทางแก้ไข	อ้างอิง
4.4 การจัดการขยะ (ต่อ)	4. ตรวจสอบไม่ให้มีขยะตกค้างภายในโครงการ หากมีขยะตกค้างภายในโครงการเกินกว่า 3 วัน ต้องรีบแจ้งเทศบาลเมืองศรีราชา ให้เข้ามาดำเนินการเก็บขนและนำไปกำจัดต่อไป	- ทางโครงการมีการตรวจสอบไม่ให้มีขยะตกค้างภายในโครงการ หากมีขยะตกค้าง ภายในโครงการเกินกว่า 3 วัน โครงการจะรีบแจ้งเทศบาลเมืองศรีราชา ให้เข้ามาดำเนินการเก็บขน และนำไปกำจัดทันที ทั้งนี้ ในเดือนม.ค. - มิ.ย. 64 ไม่เกิดเหตุการณ์ขยะตกค้างเกินกว่า 3 วัน แต่อย่างใด	ไม่พบปัญหา	-
	5. จัดให้มีถังขยะแยกตามประเภทของขยะเพื่อรองรับปริมาณขยะที่เกิดขึ้นจากส่วนต่างๆ ของโครงการ	- ทางโครงการจัดให้มีถังขยะแยกตามประเภทของขยะ ซึ่งแบ่งออกเป็น 3 ประเภท คือ ขยะทั่วไป ขยะรีไซเคิล และขยะอันตราย (รูปที่ 2.16) เพื่อรองรับปริมาณขยะที่เกิดขึ้นจากส่วนต่างๆ ของโครงการได้อย่างเพียงพอ	ไม่พบปัญหา

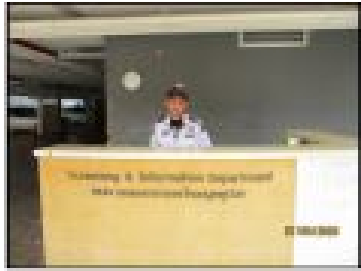
ผลกระทบสิ่งแวดล้อม	มาตรการป้องกันและแก้ไขผลกระทบ	รายละเอียดการปฏิบัติจริง	ปัญหาและแนวทางแก้ไข	อ้างอิง
5. คุณภาพต่อคุณภาพชีวิต 5.1 สภาพเศรษฐกิจและสังคม	1. จัดให้มียามรักษาความปลอดภัย ออกตรวจดูแลความเรียบร้อยตลอด 24 ชั่วโมง	- ทางโครงการจัดให้มียามรักษาความปลอดภัย ออกตรวจดูแลความเรียบร้อยตลอด 24 ชั่วโมง (รูปที่ 2.32 )	ไม่พบปัญหา

รูปที่ 2.32 เจ้าหน้าที่รักษาความปลอดภัย
	2. จัดสร้างป้อมยาม และให้มียามประจำป้อมดูแลความเรียบร้อยบริเวณ หน้าโครงการตลอดเวลา	- โครงการจัดให้มีเคาเตอร์ของเจ้าหน้าที่รักษาความปลอดภัย บริเวณทางเข้าอาคาร (รูปที่ 2.32 ) และมีระบบกล้องวงจรปิด(CCTV)ทั่วอาคาร เพื่อตรวจสอบความเรียบร้อยของโครงการตลอดเวลา (รูปที่ 2.33 )	ไม่พบปัญหา

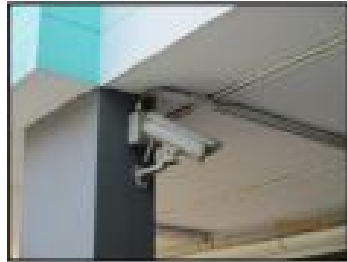
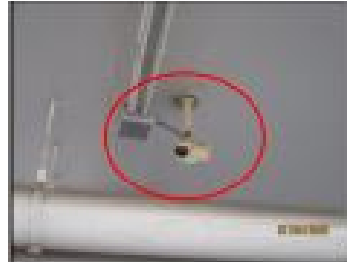
<p>รูปที่ 2.33 ติดตั้งระบบกล้องวงจรปิด (CCTV)</p>

ผลกระทบสิ่งแวดล้อม	มาตรการป้องกันและแก้ไขผลกระทบ	รายละเอียดการปฏิบัติจริง	ปัญหา และแนวทางแก้ไข	อ้างอิง
5.1 สภาพเศรษฐกิจและสังคม (ต่อ)	3. จัดให้มีกล้องวงจรปิด (CCTV) บริเวณทาง เข้า – ออกโครงการและบริเวณจุดลับตาคน ในพื้นที่โครงการ	- ทางโครงการติดตั้งระบบกล้องวงจรปิด (CCTV) บริเวณทางเข้า – ออกโครงการและบริเวณจุด ลับตาคนภายในพื้นที่โครงการเรียบร้อยแล้ว (รูปที่ 2.33 )	ไม่พบปัญหา

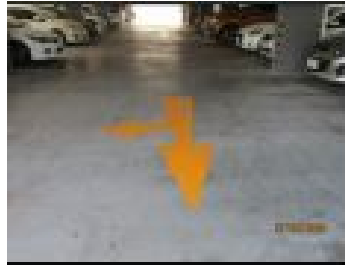
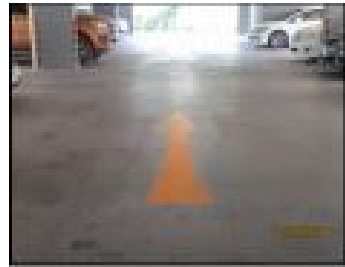
รูปที่ 2.34 เครื่องหมายจราจร

ผลกระทบสิ่งแวดล้อม	มาตรการป้องกันและแก้ไขผลกระทบ	รายละเอียดการปฏิบัติจริง	ปัญหา และแนวทางแก้ไข	อ้างอิง
5.2 สาธารณสุขและอาชีวอนามัย (ต่อ)	1. ติดตั้งเครื่องหมายจราจรที่ถนนและที่ลานจอดรถ ให้ชัดเจนและในระยะทางพอสมควรที่จะชะลอ รถได้ทันก่อนเข้าสู่โครงการได้อย่างปลอดภัย	- ทางโครงการได้ติดตั้งเครื่องหมายจราจรที่ถนนและ ที่ลานจอดรถไว้อย่างชัดเจนและในระยะทางพอ สมควรที่จะชะลอรถได้ทันก่อนเข้าสู่โครงการได้ อย่างปลอดภัย (รูปที่ 2.34)	ไม่พบปัญหา

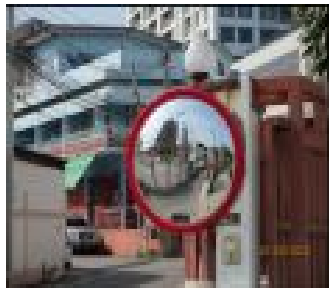
รูปที่ 2.36 กระจกกลม

รูปที่ 2.35 เส้นแบ่งช่องจราจร
	3. จัดให้มีกระจกกลม ติดตั้งไว้ในบริเวณจุดอับ การมองที่อาจก่อให้เกิดอุบัติเหตุจากรถยนต์ ภายในโครงการ	- ทางโครงการได้ติดตั้งกระจกกลมไว้ใน บริเวณ จุดอับการมองที่อาจก่อให้เกิดอุบัติเหตุจากรถยนต์ ภายในโครงการเรียบร้อยแล้ว (รูปที่ 2.36)	ไม่พบปัญหา

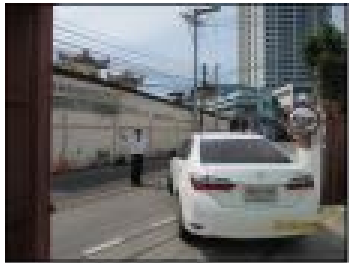
ผลกระทบสิ่งแวดล้อม	มาตรการป้องกันและแก้ไขผลกระทบ	รายละเอียดการปฏิบัติจริง	ปัญหาและแนวทางแก้ไข	อ้างอิง
5.2 สาธารณสุขและอาชีวอนามัย (ต่อ)  1. การคมนาคม เข้า- ออกโครงการ	4. จัดให้มีเจ้าหน้าที่ หรือยามที่ผ่านการฝึกอบรม ทักษะด้านการจราจรคอยอำนวยความสะดวก และจัดระบบการจราจรบริเวณทางเข้า-ออก พื้นที่โครงการตลอด 24 ชั่วโมง	- ทางโครงการได้จัดให้มีเจ้าหน้าที่ หรือยามที่ผ่านการ ฝึกอบรมทักษะด้านการจราจรคอยอำนวยความสะดวก และจัดระบบการจราจรบริเวณทางเข้า-ออก พื้นที่โครงการตลอด 24 ชั่วโมง (รูปที่ 2.37)	ไม่พบปัญหา

<p>รูปที่ 2.37 เจ้าหน้าที่รักษาความปลอดภัย อำนวยความสะดวกและจัดระบบ การจราจรบริเวณทางเข้า-ออกของโครงการ</p>
	5. จัดให้มีพื้นที่สีเขียว โดยการปลูกต้นไม้ชนิดต่าง ๆ เพื่อช่วยดูดซับก๊าซคาร์บอนไดออกไซด์	- ทางโครงการได้จัดพื้นที่สีเขียว โดยการปลูกต้นไม้ ชนิดต่าง ๆ เพื่อช่วยดูดซับก๊าซคาร์บอนไดออกไซด์ (รูปที่ 2.19)	ไม่พบปัญหา

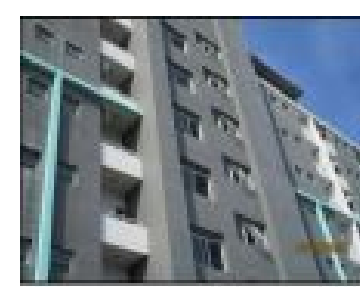
รูปที่ 2.38 ช่องระบายอากาศในตัวอาคาร

3. เพิ่มอัตราการระบายอากาศ โดยการปรับปรุง การไหลเวียน และการระบายอากาศ เพื่อลด มลพิษอากาศภายในอาคาร	- ทางโครงการได้เพิ่มอัตราการระบายอากาศโดย การเพิ่มพัดลม ช่องระบายในตัวอาคารเพื่อลด มลพิษอากาศภายในอาคาร (รูปที่ 2.38)	ไม่พบปัญหา

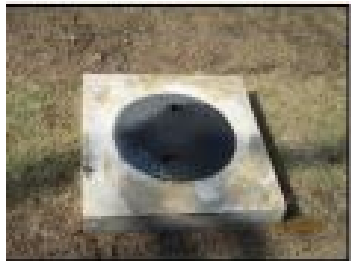
รูปที่ 2.39 บ่อเก็บน้ำใต้ดิน ปิดฝาปิดมิดชิด

2. ฝาบ่อเก็บน้ำใต้ดินจะต้องมีฝาปิดมิดชิด และยกสูงจากพื้นดิน เพื่อป้องกันการปนเปื้อน ของน้ำภายนอกเข้าสู่ถังเก็บน้ำทางฝาบ่อได้	- ทางโครงการได้จัดให้มีฝาบ่อเก็บน้ำใต้ดิน ปิดมิดชิด และยกสูงจากพื้นดิน เพื่อป้องกัน การปนเปื้อนของน้ำภายนอกเข้าสู่ถังเก็บ น้ำทางฝาบ่อได้ (รูปที่ 2.39)	ไม่พบปัญหา

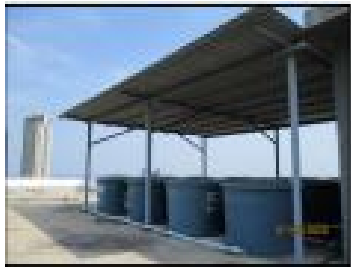
รูปที่ 2.11 ถังเก็บน้ำสำรองบนดาดฟ้า

4. ตรวจสอบลักษณะทางกายภาพของน้ำประปา เป็นประจำในเรื่องของสี กลิ่น และรสชาติต่างๆ ที่ตกหล่นลงไปในถังเก็บน้ำ	- ทางโครงการมีการจัดเก็บน้ำในถังเก็บน้ำ สำรองที่ปิดมิดชิด (รูปที่ 2.11) ทั้งนี้ทางโครงการ เริ่มเปิดดำเนินการในเดือน เม.ย.57 จนถึง ปัจจุบัน และยังไม่พบการผิดปกติเกี่ยวกับ ลักษณะทางกายภาพของ น้ำประปาแต่อย่างใด	ไม่พบปัญหา

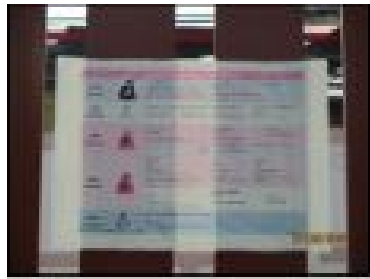
รูปที่ 2.15 ป้ายรณรงค์การทิ้งขยะลงถัง

ผลกระทบสิ่งแวดล้อม	มาตรการป้องกันและแก้ไขผลกระทบ	รายละเอียดการปฏิบัติจริง	ปัญหา และแนวทางแก้ไข	อ้างอิง
5.2 สาธารณสุขและอาชีวอนามัย 4. การจัดการขยะมูลฝอย	1. รณรงค์ให้มีการทิ้งขยะลงถังตามประเภทของขยะ โดยติดป้ายประชาสัมพันธ์ หรือแผ่นพับ เพื่อลด ปริมาณขยะที่ต้องทำการกำจัด	- ทางโครงการมีนโยบายรณรงค์การทิ้งขยะ ให้ลงถังตามประเภทของขยะ เพื่อลดปริมาณ ขยะที่ต้องกำจัด (รูปที่ 2.15)	ไม่พบปัญหา

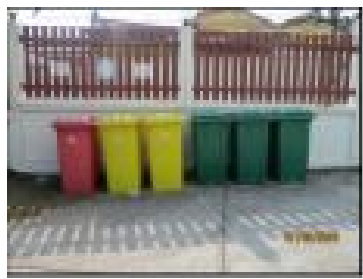
รูปที่ 2.16 ถังขยะแยกตามประเภท

2. จัดให้มีพนักงานทำความสะอาดรวบรวมขยะจาก แต่ละส่วนมายังห้องพักขยะรวม โดยใช้รถเข็น รวบรวมขยะใส่ในถุงมัดปากถุง แล้วลำเลียงขยะ จากห้องพักขยะมูลฝอยแต่ละชั้นมายังห้องพัก ขยะรวม อย่างน้อยวันละ 1 ครั้ง	- ปัจจุบันทางโครงการมีการจัดการขยะโดยการ แจ้งให้ผู้พักอาศัยเป็นผู้นำขยะมาทิ้งยังจุดทิ้ง ขยะรวมของโครงการ และให้แยกประเภทของ ขยะให้ถูกต้อง (รูปที่ 2.16) ทั้งนี้ทางโครงการ จัดให้มีเจ้าหน้าที่ทำความสะอาดจุดรวมขยะ ให้มีความสะอาดและถูกสุขลักษณะตลอดเวลา และเพื่อป้องกันแมลงและกลิ่นเหม็นรบกวน	ไม่พบปัญหา

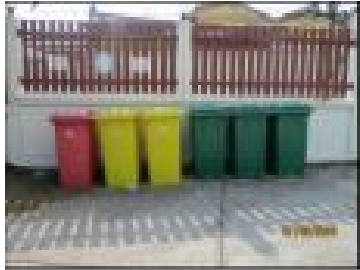
รูปที่ 2.16 ถังขยะแยกตามประเภท

ผลกระทบสิ่งแวดล้อม	มาตรการป้องกันและแก้ไขผลกระทบ	รายละเอียดการปฏิบัติจริง	ปัญหาและแนวทางแก้ไข	อ้างอิง
5.2 สาธารณสุขและอาชีวอนามัย (ต่อ) 4. การจัดการขยะมูลฝอย (ต่อ)	5. จัดให้มีถังขยะแยกตามประเภทของขยะเพื่อรองรับปริมาณขยะที่เกิดขึ้นจากส่วนต่างๆ ของโครงการ	- ทางโครงการจัดให้มีถังขยะแยกตามประเภทของขยะซึ่งแบ่งออกเป็น 3 ประเภท คือ ขยะทั่วไป ขยะรีไซเคิล และขยะอันตราย (รูปที่ 2.16) เพื่อรองรับปริมาณขยะที่เกิดขึ้นจากส่วนต่างๆ ของโครงการได้อย่างเพียงพอ ทั้งนี้ในเดือน ม.ค.-มิ.ย.64 ไม่เกิดเหตุขยะตกค้างเกิน 3 วันแต่อย่างใด	ไม่พบปัญหา

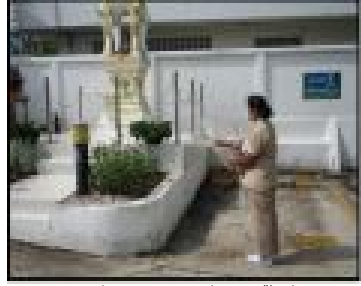
รูปที่ 2.4 เจ้าหน้าที่ดูแลพื้นที่สีเขียว

ภาคผนวกที่ 10
	6. นำน้ำทิ้งที่ผ่านการบำบัดแล้วไปรดต้นไม้ในพื้นที่โครงการโดยการติดตั้งระบบน้ำหยดบริเวณใต้พื้นที่สีเขียว	- ทางโครงการได้นำน้ำทิ้งที่ผ่านการบำบัดแล้วไปรดน้ำพื้นที่สีเขียวของโครงการให้สมบูรณ์อยู่เสมอ (รูปที่ 2.4) โดยการสูบน้ำรดต้นไม้ผ่านสายยาง ทั้งนี้โครงการอยู่ระหว่างพิจารณาติดตั้งระบบน้ำหยด บริเวณใต้พื้นที่สีเขียวตามมาตรการกำหนด	ไม่พบปัญหา

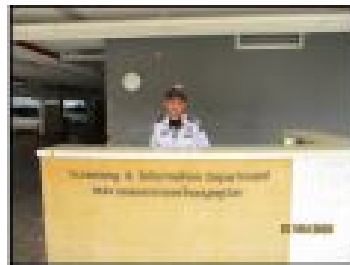
รูปที่ 2.32 เจ้าหน้าที่รักษาความปลอดภัย

5.3 ความปลอดภัยสาธารณะ	1. จัดพนักงานรักษาความปลอดภัยตลอด 24 ชั่วโมง ในระยะดำเนินการ เพื่อดูแลความปลอดภัยภายในโครงการ เพื่อป้องกันไม่ให้เกิดผลกระทบภายในโครงการ เพื่อป้องกันไม่ให้เกิดผลกระทบกับชุมชนโดยรอบ	- ทางโครงการจัดให้มีพนักงานรักษาความปลอดภัยตลอด 24 ชั่วโมง ในระยะดำเนินการเพื่อดูแลความปลอดภัยภายในโครงการ เพื่อป้องกันไม่ให้เกิดผลกระทบกับชุมชนโดยรอบ (รูปที่ 2.32)	ไม่พบปัญหา

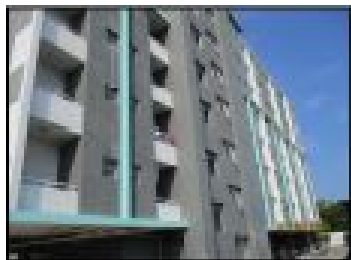
รูปที่ 2.18 ภาพทั่วไปภายนอกอาคาร

ผลกระทบสิ่งแวดล้อม	มาตรการป้องกันและแก้ไขผลกระทบ	รายละเอียดการปฏิบัติจริง	ปัญหา และแนวทางแก้ไข	อ้างอิง
5.4 ทัศนียภาพและสุนทรีภาพ(ต่อ)	3. ให้ใช้วัสดุและโทนสีธรรมชาติ ในการตกแต่งและ ทาสีภายนอกตัวอาคาร	- ทางโครงการเลือกใช้วัสดุและโทนสีเทา ซึ่งเป็นสี ธรรมชาติ ในการตกแต่งและทาสีภายนอกตัวอาคาร (รูปที่ 2.18)	ไม่พบปัญหา
