บริษัท ไมน์ เอ็นจิเนียริง คอนซัลแตนท์ จำกัด

โครงการเหมืองแร่หินอุตสาหกรรมชนิดหินปูน เพื่ออุตสาหกรรมก่อสร้าง และแร่โดโลไมต์
ประทานบัตรที่ 30160/16062
บริษัท ศิลาชัยสุราษฎร์ จำกัด
ตำบลบ้านท่าเียน อำเภอบ้านนาเมือง จังหวัดสุราษฎร์ธานี

สรุปมาตรการป้องกันและแก้ไขผลกระทบสิ่งแวดล้อม มาตรการติดตามตรวจสอบคุณภาพสิ่งแวดล้อม และข้อเสนอแนะ

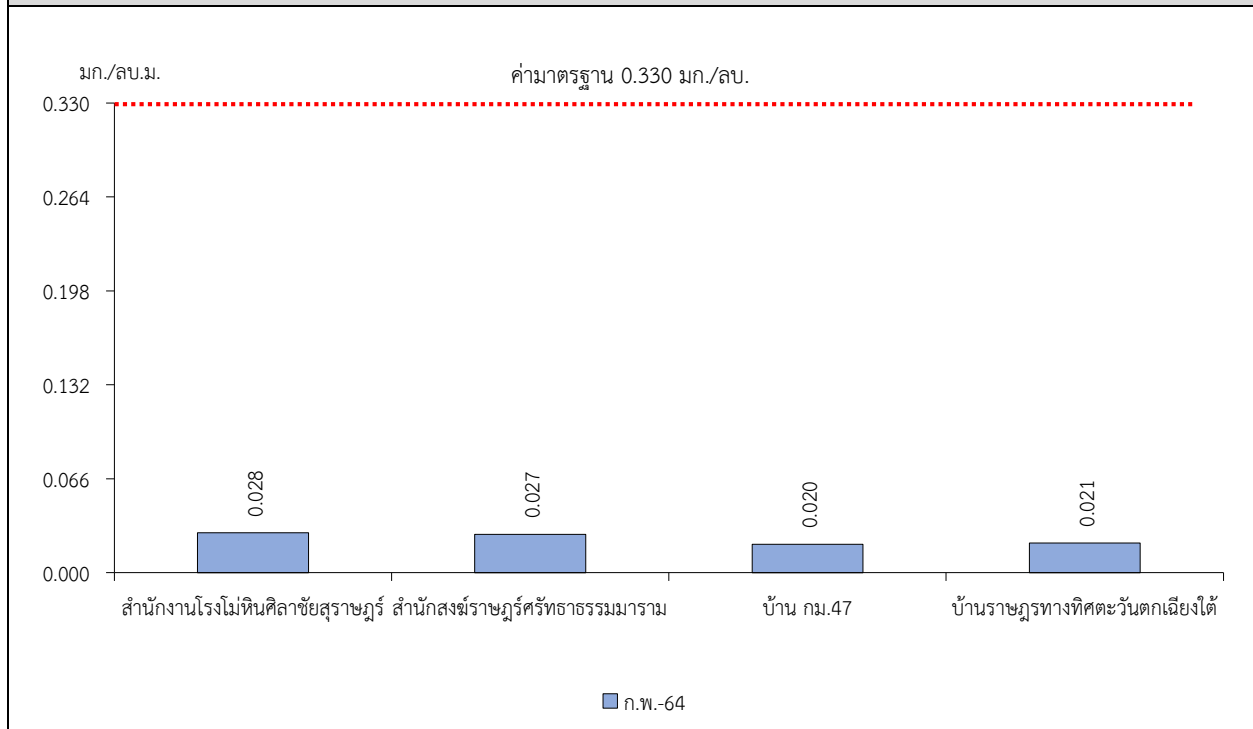
จากข้อมูลผลการตรวจวัดคุณภาพอากาศในรูปปริมาณฝุ่นละอองแขวนลอยรวม (TSP) โครงการเหมืองแร่หินอุตสาหกรรมชนิดหินปูน (เพื่ออุตสาหกรรมก่อสร้าง) และแร่โดโลไมต์ ประทานบัตรที่ 30160/16062 ของบริษัท ศิลาชัยสุราษฎร์ จำกัด จำนวน 4 สถานี ได้แก่ สำนักงานโรงโม่หินศิลาชัยสุราษฎร์ สำนักสงฆ์ราษฎร์ศรัทธาธรรมมาราม บ้าน กม.47 และบ้านราษฎร์ทางทิศตะวันตกเฉียงใต้ ระหว่างวันที่ 17-20 กุมภาพันธ์ 2564 พบว่า สถานีที่มีผลการตรวจวัดปริมาณฝุ่นละอองแขวนลอยรวม (TSP) สูงสุด คือ บริเวณสำนักงานโรงโม่หินศิลาชัยสุราษฎร์ มีค่าเท่ากับ 0.028 มิลลิกรัมต่อลูกบาศก์เมตร เมื่อนำมาเปรียบเทียบกับค่ามาตรฐาน พบว่า ผลการตรวจวัดมีค่าอยู่ในเกณฑ์มาตรฐานตามประกาศคณะกรรมการสิ่งแวดล้อมแห่งชาติ ฉบับที่ 24 (พ.ศ. 2547) เรื่อง กำหนดมาตรฐานคุณภาพอากาศในบรรยากาศโดยทั่วไป ที่กำหนดปริมาณฝุ่นละอองแขวนลอยรวม (TSP) ไว้ไม่เกิน 0.330 มิลลิกรัมต่อลูกบาศก์เมตร สรุปผลการตรวจวัดดังตารางที่ 3-1 และรูปที่ 3-1

รูปที่ 3-1 กราฟแสดงผลการตรวจวัดคุณภาพอากาศในรูปปริมาณฝุ่นละอองแขวนลอยรวม (TSP) เปรียบเทียบกับค่ามาตรฐาน

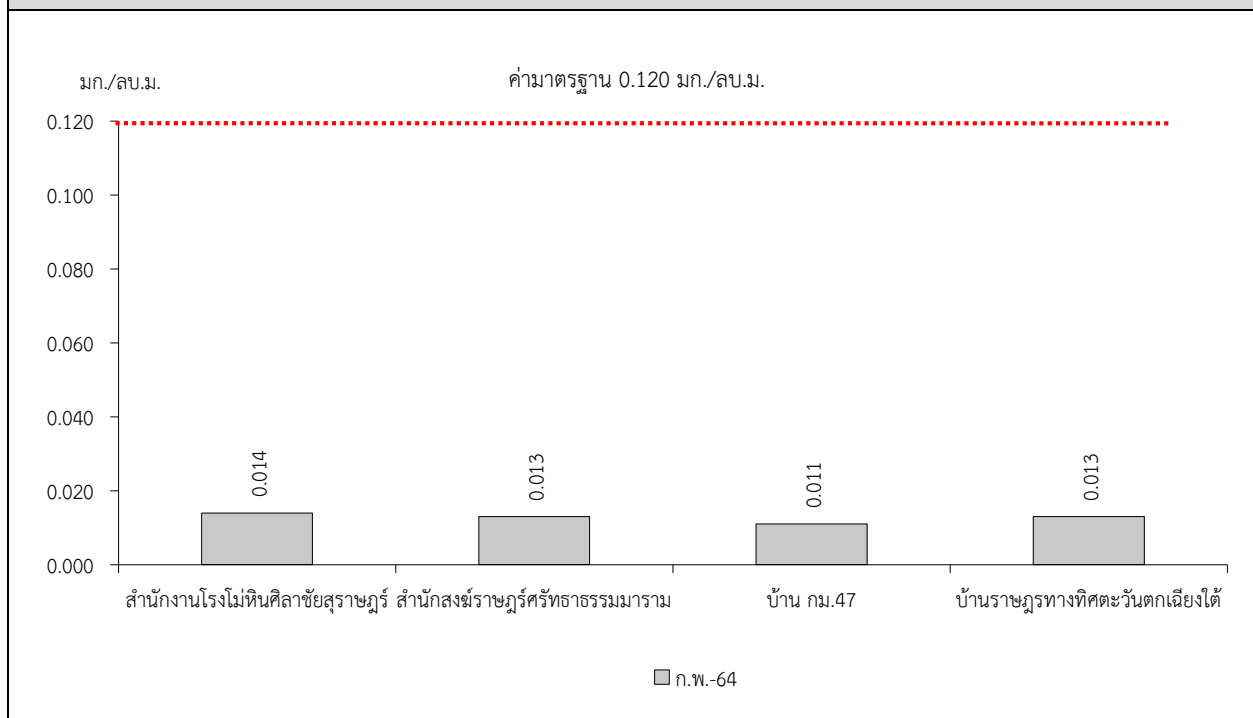
จากข้อมูลผลการตรวจวัดคุณภาพอากาศในรูปปริมาณฝุ่นละอองขนาดเล็กกว่า 10 ไมครอน (PM-10) โครงการเหมืองแร่หินอุตสาหกรรมชนิดหินปูน (เพื่ออุตสาหกรรมก่อสร้าง) และแร่โดโลไมต์ ประทานบัตรที่ 30160/16062 ของบริษัท ศิลาชัยสุราษฎร์ จำกัด จำนวน 4 สถานี ได้แก่ สำนักงานโรงโม่หินศิลาชัยสุราษฎร์ สำนักสงฆ์ราษฎร์ศรัทธาธรรมมาราม บ้าน กม.47 และบ้านราษฎร์ทางทิศตะวันตกเฉียงใต้ ระหว่างวันที่ 17-20 กุมภาพันธ์ 2564 พบว่า สถานีที่มีผลการตรวจวัดปริมาณฝุ่นละอองขนาดเล็กกว่า 10 ไมครอน (PM-10) สูงสุด คือ บริเวณสำนักงานโรงโม่หินศิลาชัยสุราษฎร์ มีค่าเท่ากับ 0.014 มิลลิกรัมต่อลูกบาศก์เมตร เมื่อนำมาเปรียบเทียบกับค่ามาตรฐาน พบว่า ผลการตรวจวัดมีค่าอยู่ในเกณฑ์มาตรฐานตามประกาศคณะกรรมการสิ่งแวดล้อมแห่งชาติ ฉบับที่ 24 (พ.ศ. 2547) เรื่อง กำหนดมาตรฐานคุณภาพอากาศในบรรยากาศโดยทั่วไป ที่กำหนดปริมาณฝุ่นละอองขนาดเล็กกว่า 10 ไมครอน (PM-10) ไว้ไม่เกิน 0.120 มิลลิกรัมต่อลูกบาศก์เมตร สรุปผลการตรวจวัดดังตารางที่ 3-1 และรูปที่ 3-2

รูปที่ 3-2 กราฟแสดงผลการตรวจวัดคุณภาพอากาศในรูปปริมาณฝุ่นละอองขนาดเล็กกว่า 10 ไมครอน (PM-10) เปรียบเทียบกับค่ามาตรฐาน

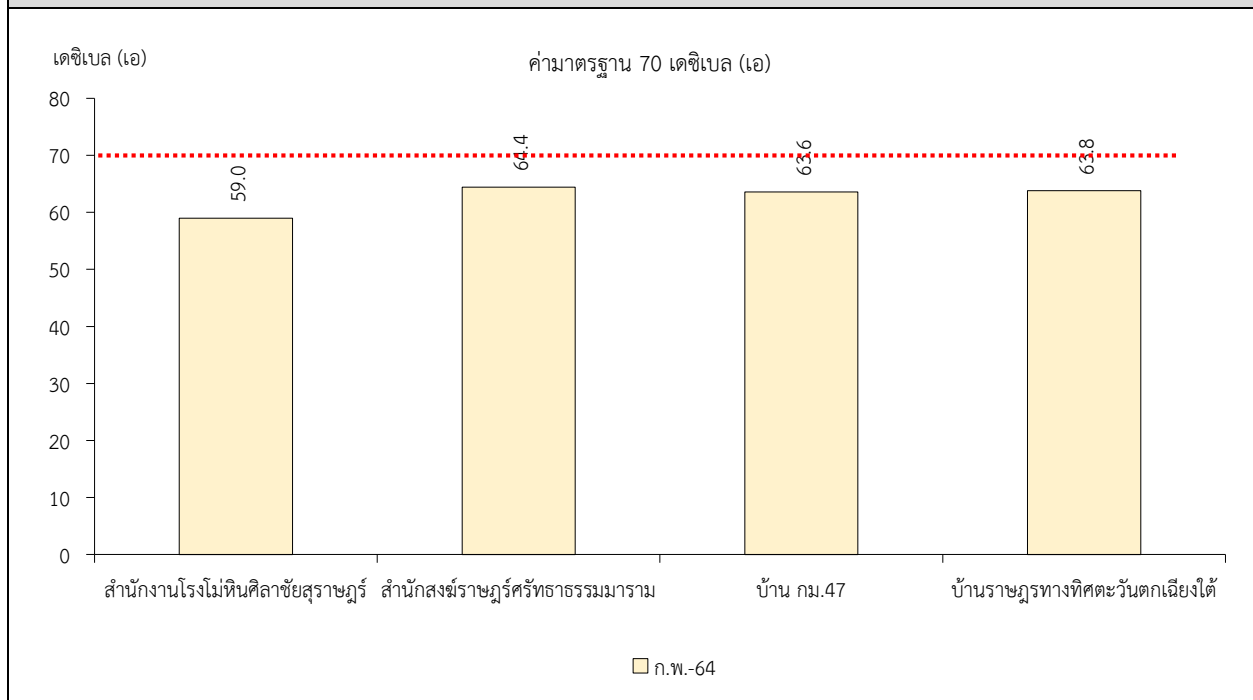
จากข้อมูลผลการตรวจวัดระดับเสียงเฉลี่ย 24 ชั่วโมง (Leq 24 hrs.) โครงการเหมืองแร่หินอุตสาหกรรมชนิดหินปูน (เพื่ออุตสาหกรรมก่อสร้าง) และแร่โดโลไมต์ ประทานบัตรที่ 30160/16062 ของบริษัท ศิลาชัยสุราษฎร์ จำกัด จำนวน 4 สถานี ได้แก่ สำนักงานโรงโม่หินศิลาชัยสุราษฎร์ สำนักสงฆ์ราษฎร์ศรัทธาธรรมมาราม บ้าน กม.47 และบ้านราษฎร์ทางทิศตะวันตกเฉียงใต้ ระหว่างวันที่ 17-20 กุมภาพันธ์ 2564 พบว่า สถานีที่มีผลการตรวจวัดระดับเสียงเฉลี่ย 24 ชั่วโมง (Leq 24 hrs.) สูงสุด คือ บริเวณสำนักสงฆ์ราษฎร์ศรัทธาธรรมมาราม มีค่าเท่ากับ 64.4 เดซิเบล (เอ) เมื่อนำมาเปรียบเทียบกับค่ามาตรฐาน พบว่า ผลการตรวจวัดมีค่าอยู่ในเกณฑ์มาตรฐานตามประกาศคณะกรรมการสิ่งแวดล้อมแห่งชาติ ฉบับที่ 15 (พ.ศ. 2540) เรื่อง กำหนดมาตรฐานระดับเสียงโดยทั่วไป ที่กำหนดระดับเสียงเฉลี่ย 24 ชั่วโมง (Leq 24 hrs.) ไว้ไม่เกิน 70.0 เดซิเบล (เอ) สรุปผลการตรวจวัดดังตารางที่ 3-2 และรูปที่ 3-3

รูปที่ 3-3 กราฟแสดงผลการตรวจวัดระดับเสียงเฉลี่ย 24 ชั่วโมง (Leq 24 hrs.)
เปรียบเทียบกับค่ามาตรฐาน

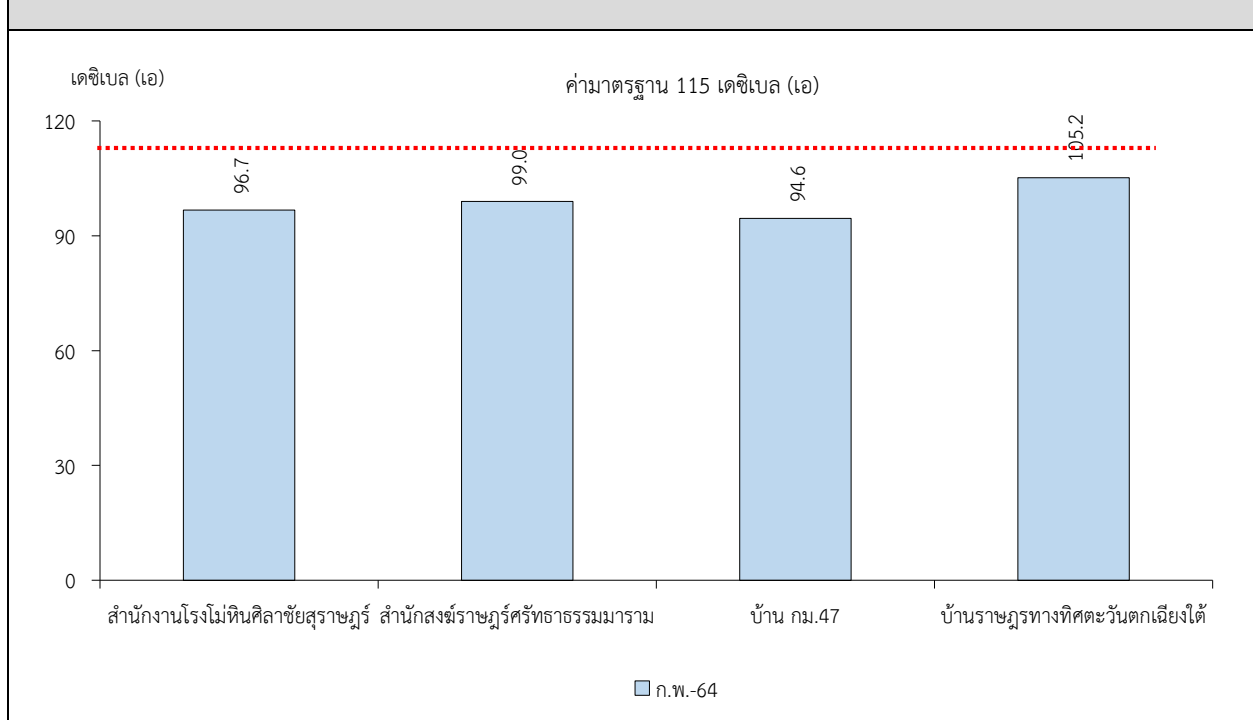
จากข้อมูลผลการตรวจวัดระดับเสียงสูงสุด (L_{max}) โครงการเหมืองแร่หินอุตสาหกรรมชนิดหินปูน (เพื่ออุตสาหกรรมก่อสร้าง) และแร่โดโลไมต์ ประทานบัตรที่ 30160/16062 ของบริษัท ศิลาชัยสุราษฎร์ จำกัด จำนวน 4 สถานี ได้แก่ สำนักงานโรงโม่หินศิลาชัยสุราษฎร์ สำนักสงฆ์ราษฎร์ศรัทธาธรรมมาราม บ้าน กม.47 และบ้านราษฎร์ทางทิศตะวันตกเฉียงใต้ ระหว่างวันที่ 17-20 กุมภาพันธ์ 2564 พบว่า สถานีที่มีผลการตรวจวัดระดับเสียงสูงสุด (L_{max}) คือ บริเวณบ้านราษฎร์ทางทิศตะวันตกเฉียงใต้ มีค่าเท่ากับ 105.2 เดซิเบล (เอ) เมื่อนำมาเปรียบเทียบกับค่ามาตรฐาน พบว่า ผลการตรวจวัดมีค่าอยู่ในเกณฑ์มาตรฐานตามประกาศคณะกรรมการสิ่งแวดล้อมแห่งชาติ ฉบับที่ 15 (พ.ศ. 2540) เรื่อง กำหนดมาตรฐานระดับเสียงโดยทั่วไป ที่กำหนดระดับเสียงสูงสุด (L_{max}) ไว้ไม่เกิน 115.0 เดซิเบล (เอ) สรุปผลการตรวจวัดดังตารางที่ 3-2 และรูปที่ 3-4

รูปที่ 3-4 กราฟแสดงผลการตรวจวัดระดับเสียงสูงสุด (L_{max}) เปรียบเทียบกับค่ามาตรฐาน

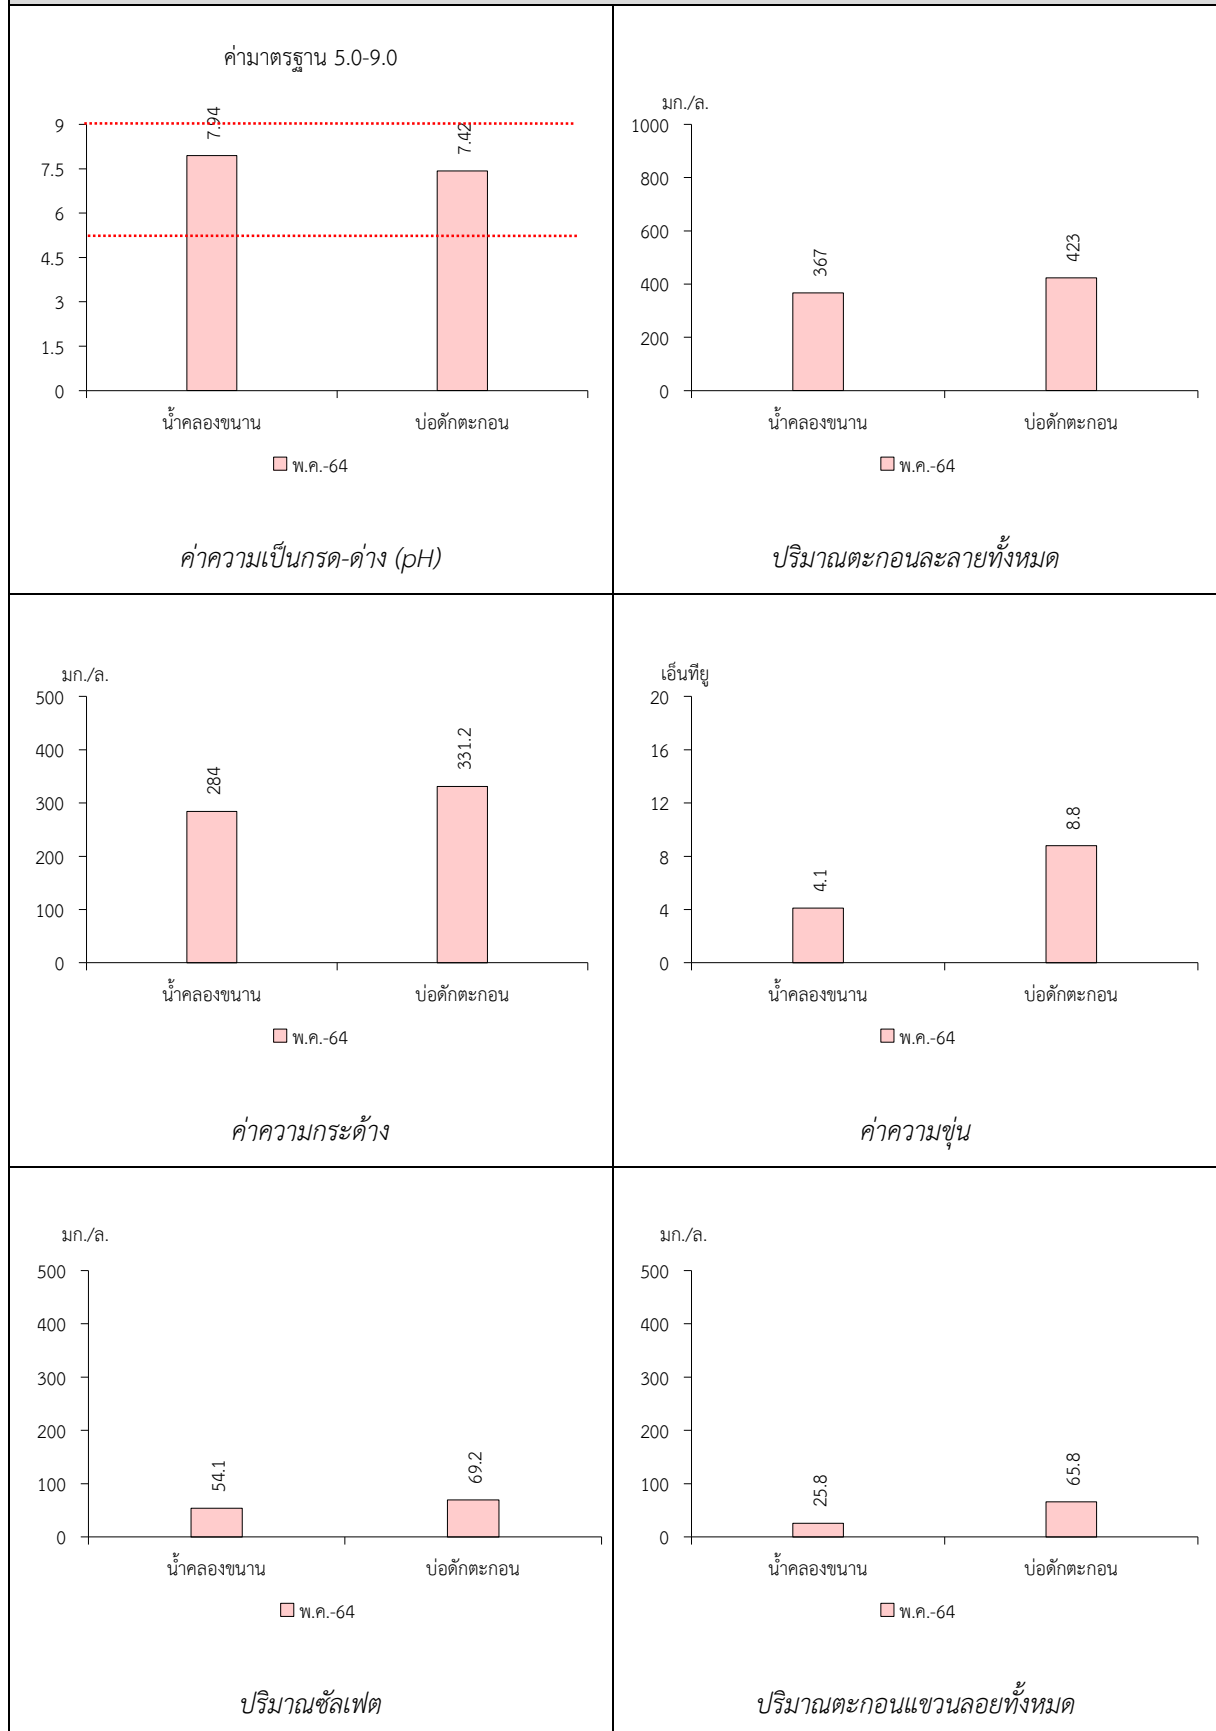
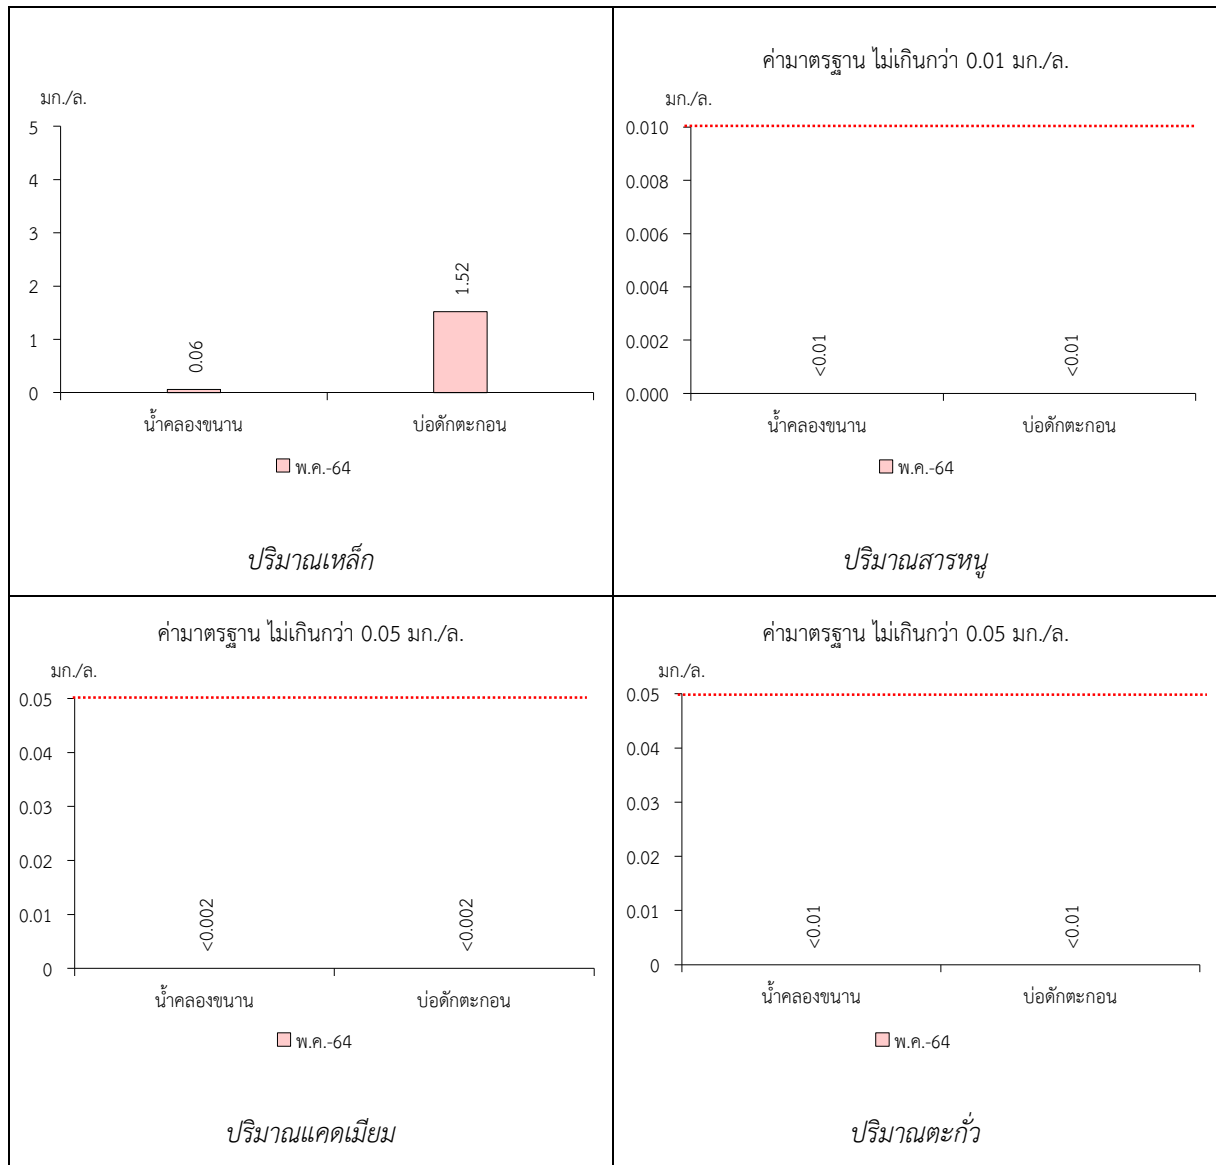
จากข้อมูลผลการติดตามตรวจสอบคุณภาพน้ำผิวดินรอบโครงการเหมืองแร่หินอุตสาหกรรมชนิดหินปูน (เพื่ออุตสาหกรรมก่อสร้าง) และแร่โดโลไมต์ ประทานบัตรที่ 30160/16062 ของบริษัท ศิลาชัยสุราษฎร์ จำกัด จำนวน 2 สถานี ได้แก่ น้ำคลองขนาน และบ่อดักตะกอน เมื่อวันที่ 27 พฤษภาคม 2564 พบว่า ผลการวิเคราะห์มีค่าอยู่ในเกณฑ์มาตรฐานตามประกาศคณะกรรมการสิ่งแวดล้อมแห่งชาติ ฉบับที่ 8 (พ.ศ. 2537) ออกตามความในพระราชบัญญัติส่งเสริมและรักษาคุณภาพสิ่งแวดล้อมแห่งชาติ พ.ศ. 2535 เรื่อง กำหนดมาตรฐานคุณภาพน้ำในแหล่งน้ำผิวดิน ตีพิมพ์ในราชกิจจานุเบกษา เล่ม 111 ตอนที่ 16 ง ลงวันที่ 24 กุมภาพันธ์ 2537 (ประเภทที่ 3) สรุปผลการวิเคราะห์ดังตารางที่ 3-4 และรูปที่ 3-5

รูปที่ 3-5 กราฟแสดงผลการวิเคราะห์คุณภาพน้ำผิวดินเปรียบเทียบกับค่ามาตรฐาน
