# บทที่ 1

## รายละเอียดโครงการ

1.2.1 ชื่อโครงการ : โครงการ dcondo Campus Resort Ratchapruk-Charan 13

1.2.5 จัดทำรายงานโดย : บริษัท เจ แอนด์ เอ็น คอนสตรัคชั่น จำกัด

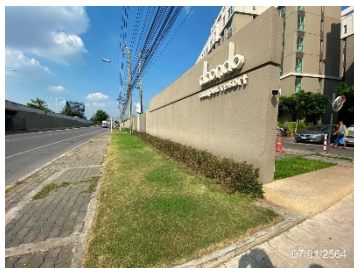
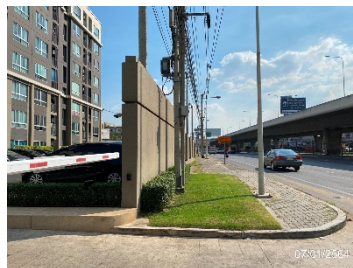
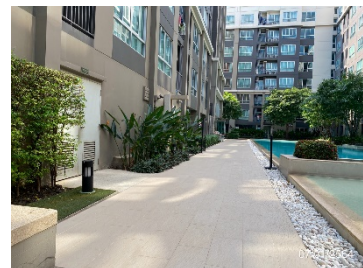
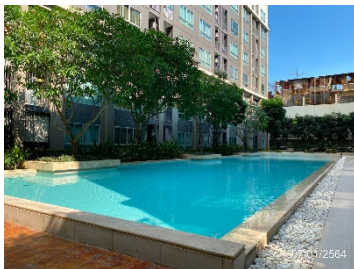
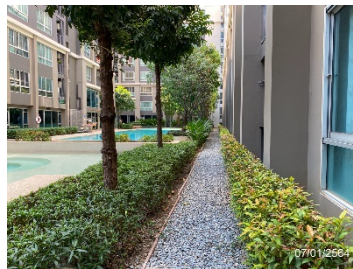
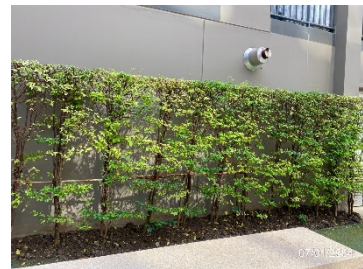
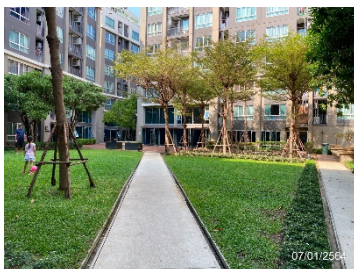
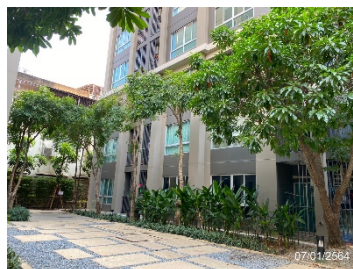
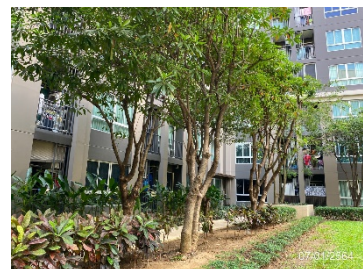
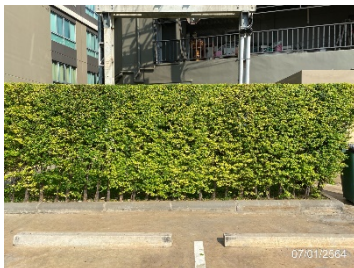
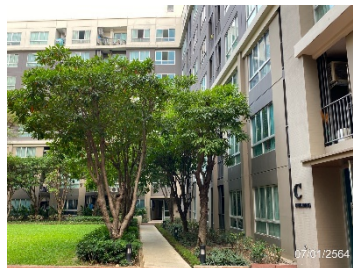
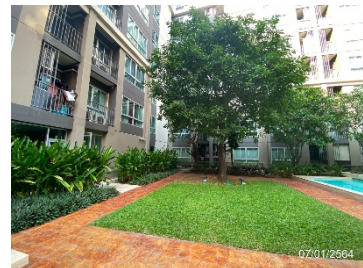
ภาพที่ 1-3 พื้นที่สีเขียวภายในโครงการ

ปัจจุบันโครงการได้จัดให้มีพื้นที่สีเขียวทั้งหมด 1 บริเวณ ได้แก่ พื้นที่เขียวบริเวณชั้นล่างของอาคาร ซึ่งจากการประเมินเบื้องต้นด้วยสายตาพบว่า “พื้นที่สีเขียวส่วนใหญ่มีตำแหน่ง ขนาดและพรรณพืช สอดคล้อง ต่อลักษณะที่ระบุไว้ในมาตรการป้องกันและแก้ไขผลกระทบสิ่งแวดล้อมและรายละเอียดโครงการ” รวมไปถึงมีการดูแลซ่อมแซม และบำรุงรักษาอย่างต่อเนื่อง ซึ่งการปฏิบัติในลักษณะดังกล่าวเป็นไปตาม วัตถุประสงค์ในรายงานการ วิเคราะห์ผลกระทบสิ่งแวดล้อมและข้อกำหนดอื่นๆ ที่เกี่ยวข้อง

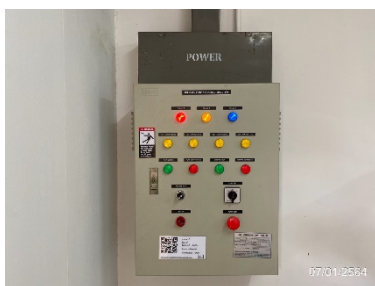
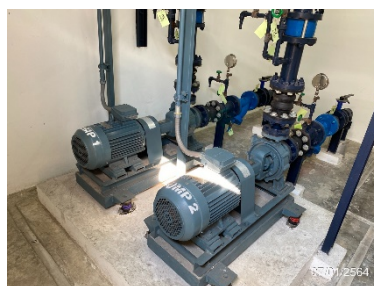
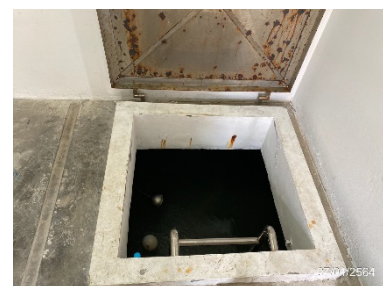
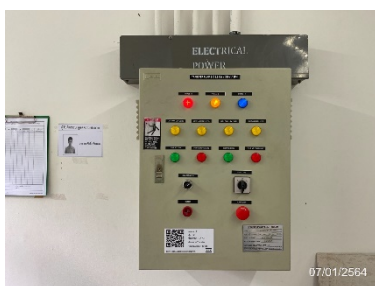
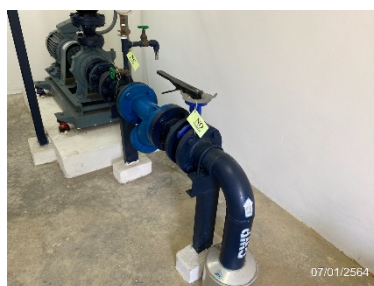
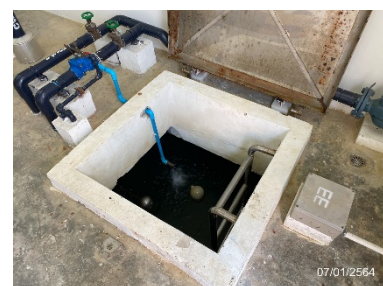
ภาพที่ 1-4 ระบบน้ำใช้ (อาคาร A, B, C)

ปัจจุบันโครงการรับน้ำจากการประปานครหลวง สำนักงานประปาสาขาภาษีเจริญ เฉลี่ย 89 ลูกบาศก์เมตร/วัน โดยจะนำมาเก็บในถังเก็บน้ำของโครงการจำนวน 3 ถัง (อาคารละ 1 ถัง) จากนั้นจะทำการสูบน้ำด้วยเครื่องสูบน้ำไปยังถังเก็บน้ำชั้นดาดฟ้า (ของแต่ละอาคาร) แล้วจ่ายน้ำให้พื้นที่ใช้สอยส่วนต่างๆ ของอาคารด้วยแรงโน้มถ่วงและเครื่องสูบน้ำเสริมแรงดัน ทั้งนี้เมื่อเทียบความต้องการน้ำประปาปัจจุบันกับความต้องการน้ำจากการประเมิน (การประเมินอยู่ที่ 399.06 ลูกบาศก์เมตร/วัน) พบว่าความต้องการน้ำปัจจุบันมีปริมาณไม่เกินกว่าค่าที่ได้จากการประเมินในรายงานการวิเคราะห์ผลกระทบสิ่งแวดล้อม สำหรับเครื่องจักรที่ได้รับการติดตั้งภายในระบบน้ำใช้ของโครงการนั้นจากการประเมินด้วยสายตาเบื้องต้นพบว่าเครื่องจักรส่วนใหญ่ได้รับการตั้งที่สอดคล้องต่อมาตรการอย่างมีนัยสำคัญ ด้วยลักษณะดังกล่าวทำให้ผลการดำเนินการจริงส่วนใหญ่เป็นไปตามผลที่ได้จากการประเมิน

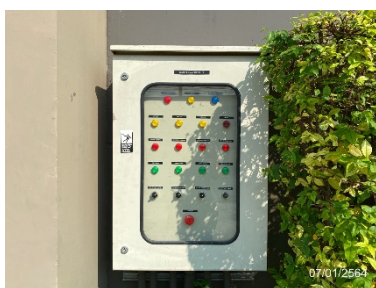
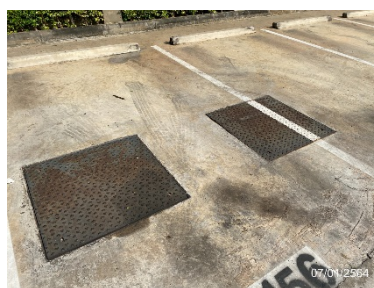
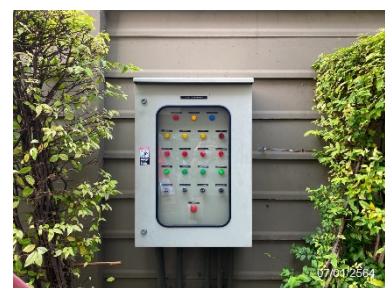
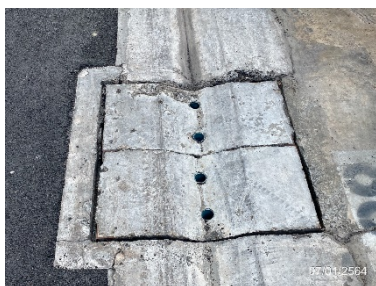
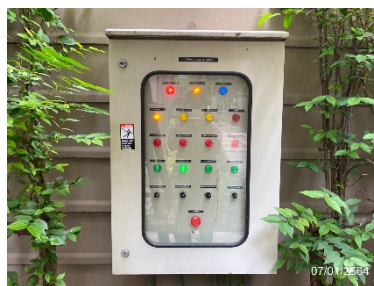
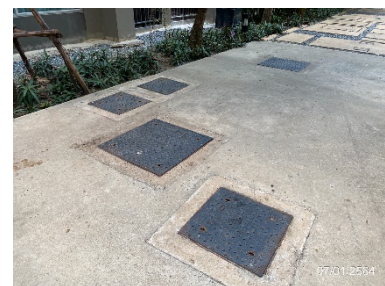
ภาพที่ 1-5 ระบบบำบัดน้ำเสีย (อาคาร A, B, C)

ปัจจุบัน ปริมาณน้ำเสียที่เกิดขึ้นภายในโครงการ มีปริมาณเฉลี่ย 100 ลบ.ม./วัน (อาคาร A 33 ลบ.ม./วัน, อาคาร B 28 ลบ.ม./วัน และอาคาร C 31 ลบ.ม./วัน) ซึ่งมีปริมาณต่ำกว่าปริมาณน้ำเสียและสิ่งปฏิกูล ที่ได้รับการประเมินที่ 305.46 ลบ.ม./วัน ทั้งนี้ น้ำเสียที่เกิดขึ้นทั้งหมดจะระบายลงสู่ระบบรวบรวม น้ำเสียของ โครงการ โดยมีจุดหมายที่ระบบบำบัดน้ำเสียของแต่ละอาคาร ซึ่งระบบดังกล่าวเป็นระบบบำบัดน้ำเสียชนิดเติมอากาศ เลี้ยงตะกอนเวียนกลับ (Activated sludge process, AS) มีลักษณะที่สอดคล้องต่อ มาตรการและรายละเอียดโครงการอย่างมีนัยสำคัญโดยลักษณะที่บ่งชี้ลักษณะดังกล่าว คือ ตำแหน่งที่ตั้ง ลักษณะฝาบ่อ และลักษณะของท่อนำอากาศเข้า สำหรับน้ำทิ้งที่ผ่านการบำบัดเสร็จสิ้นแล้วจะถูกนำไปพักที่บ่อ Polishing Pond มีขนาด 305.46 ลบ.ม ก่อนที่จะระบายสู่แหล่งรองรับน้ำสาธารณะ สำหรับการนำน้ำทิ้ง กลับไปใช้ประโยชน์ในการรดน้ำต้นไม้ภายในโครงการ นั้นปัจจุบันพบว่าไม่มีการดำเนินการแต่อย่างใด

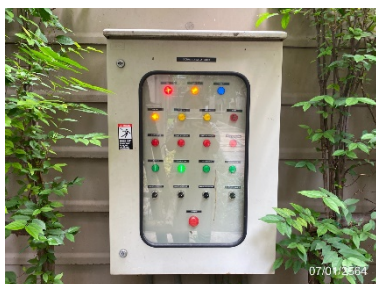
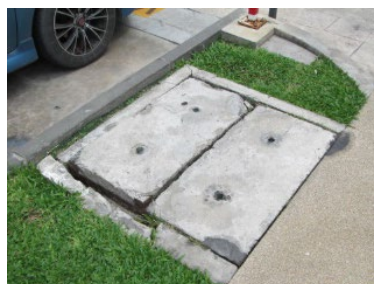
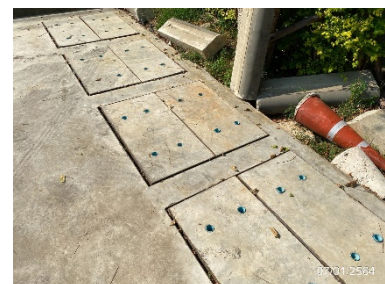
ภาพที่ 1-6 ระบบระบายน้ำและป้องกันน้ำท่วม

ปัจจุบันระบบระบายน้ำของโครงการได้รับการออกแบบและก่อสร้างมิได้แตกต่างจากรายละเอียดที่ระบุในรายงานการวิเคราะห์ผลกระทบสิ่งแวดล้อมที่ได้รับการเห็นชอบอย่างมีนัยสำคัญ ทั้งนี้ด้วยการออกแบบดังกล่าวทำให้การระบายน้ำภายในโครงการยังคงเพียงพอต่อปริมาณน้ำหลากที่จะเกิดขึ้น ดังนั้นผลการดำเนินการจริงส่วนใหญ่เป็นไปตามผลที่ได้จากการวิเคราะห์ผลกระทบสิ่งแวดล้อม

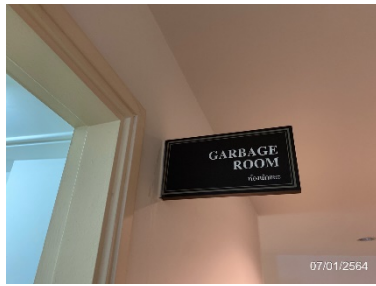
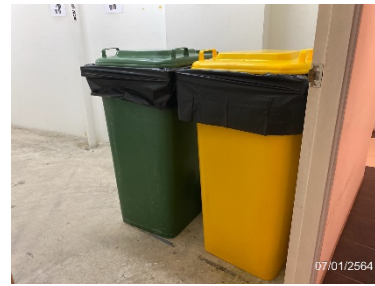
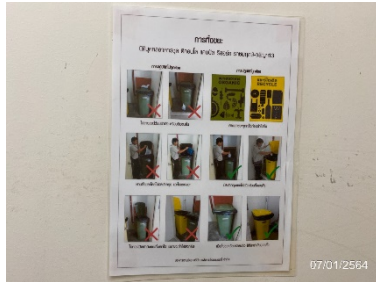
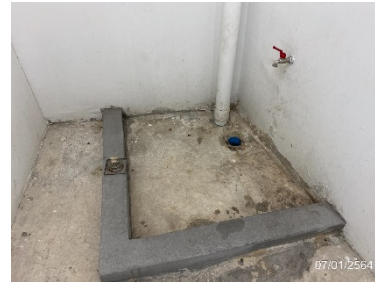
ภาพที่ 1-7 ห้องพักมูลฝอยประจำชั้น

ปัจจุบันโครงการได้กำหนดให้บริเวณใกล้โถงลิฟต์ของชั้นที่ 1-8 ของทุกอาคารเป็นพื้นที่สำหรับจัดเก็บขยะมูลฝอยของชั้นพักอาศัยจำนวน 1 ห้อง/ชั้น ซึ่งภายในประกอบด้วยถังรองรับมูลฝอยจำนวน 2 ถัง โดยเป็นถังขนาด 120 ลิตร ประกอบด้วยถังมูลฝอยเปียก ถังมูลฝอยแห้ง โดยโครงการจะจัดให้มีเจ้าหน้าที่ทำการเก็บ รวบรวมเป็นประจำทุกวัน เวลาประมาณ 10.00 น. ทั้งนี้มูลฝอยทั้งหมดจะถูกรวบรวมมายังบริเวณห้องพักมูลฝอยรวมของโครงการตั้งอยู่บริเวณชั้น 1 ของอาคาร ซึ่งมีจำนวน 2 ห้อง ประกอบด้วยห้องพักมูลฝอยเปียกและห้องพักมูลฝอยแห้ง ทั้งนี้โครงการจัดให้มีการเก็บไปกำจัดโดยสำนักงานเขตภาษีเจริญทุกๆ 2 วัน ซึ่งภายหลังการเก็บขนพนักงานจะล้างทำความสะอาดเป็นประจำโดยน้ำล้างทำความสะอาดจะถูกรวบรวมผ่านท่อระบายน้ำเพื่อเข้าสู่ระบบบำบัดน้ำเสีย รวมเพื่อบำบัดให้ได้มาตรฐานฯ ก่อนระบายทิ้งต่อไป โดยรวมผลการดำเนินการจริงส่วนใหญ่เป็นไปตามผลที่ได้จากการวิเคราะห์ผลกระทบสิ่งแวดล้อม

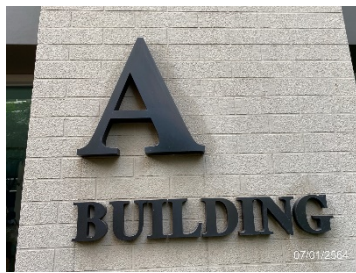
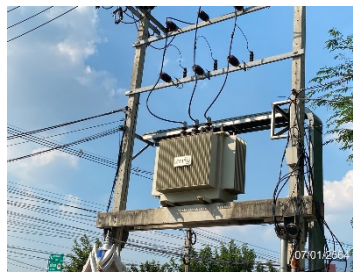
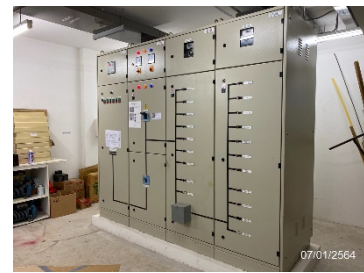
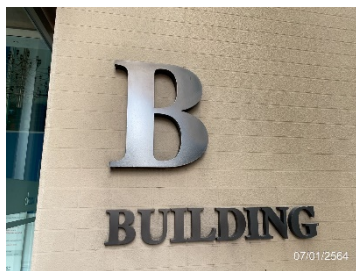
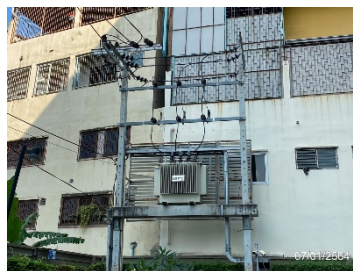
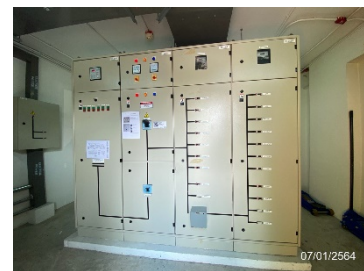
ภาพที่ 1-9 ระบบไฟฟ้าหลักและระบบไฟฟ้าสำรอง

ปัจจุบันโครงการมีระบบไฟฟ้าอยู่ 2 ระบบ คือ ระบบไฟฟ้าหลัก และระบบไฟฟ้าฉุกเฉินโดยระบบไฟฟ้าหลักจะรับกระแสไฟฟ้ามาจากการไฟฟ้านครหลวง เขตธนบุรีผ่าน Transformer ส่วนระบบไฟฟ้าฉุกเฉินโครงการจัดให้มี Emergency Down Light โดยใช้พลังงานสำรองจากแบตเตอรี่ขนาด 2X35 วัตต์ ให้แสงสว่างไม่น้อยกว่า 2 ชั่วโมง ทั้งนี้ระบบไฟฟ้างดกล่าวปัจจุบันมีการทำงานอย่างมีประสิทธิภาพสามารถรองรับการใช้งานของผู้พักอาศัยได้อย่างเพียงพอ อนึ่งโครงการมีการบำรุงรักษาระบบและทดสอบระบบเป็นประจำโดยรวมผลการดำเนินการจริงเป็นไปตามผลที่ได้จากการวิเคราะห์ผลกระทบสิ่งแวดล้อม

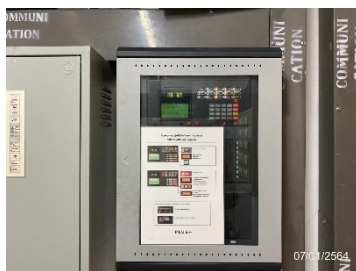
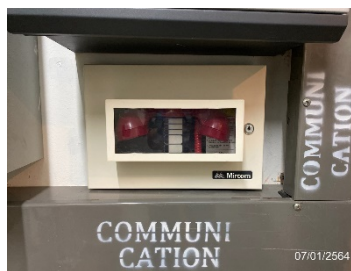
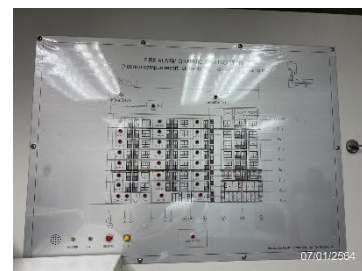
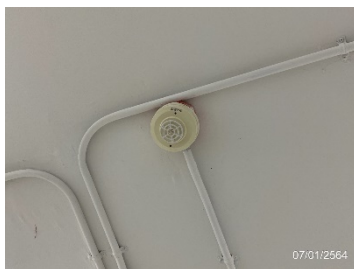
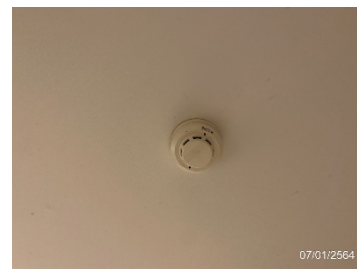
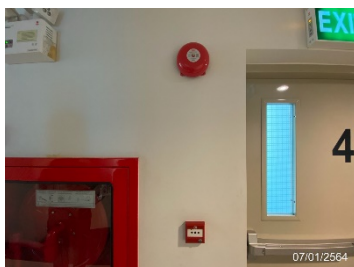
ภาพที่ 1-10 ระบบแจ้งเตือนอัคคีภัย

ปัจจุบันโครงการได้มีการติดตั้งอุปกรณ์เครื่องจักร หรือแม้แต่การก่อสร้างในระบบที่กล่าวมาเป็นที่เรียบร้อยแล้ว ซึ่งการดำเนินกิจกรรมดังกล่าวได้มีการควบคุมโดยข้อกำหนดของมาตรฐานทางวิศวกรรมกฎหมายที่เกี่ยวข้อง และข้อบัญญัติในมาตรการ ทั้งนี้ปัจจุบัน เครื่องจักรและอุปกรณ์ที่ถูกติดตั้งในระบบทั้ง 2 ระบบ มีการทำงานอย่างมีประสิทธิภาพและมีการตรวจสอบ/บำรุงรักษาเป็นประจำ โดยรวมผลการดำเนินการจริงเป็นไปตามผลที่ได้จากการวิเคราะห์ผลกระทบสิ่งแวดล้อม

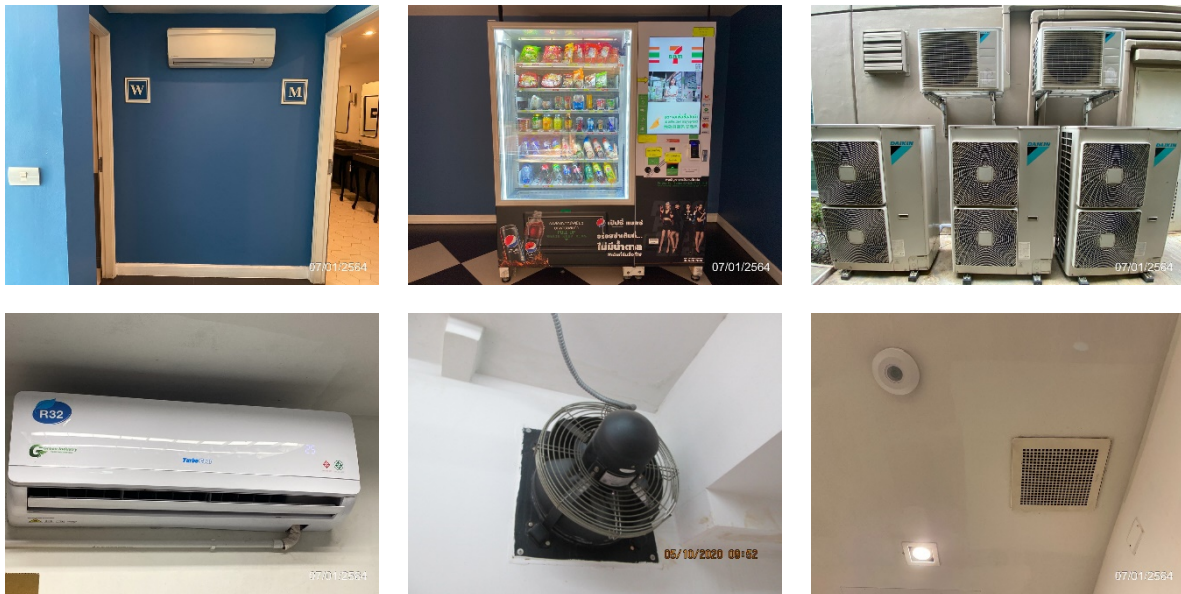
ภาพที่ 1-12 ระบบปรับอากาศและระบบระบายอากาศ

โครงการมีการปฏิบัติที่สอดคล้องต่อรายละเอียดโครงการที่ระบุในรายงานการประเมินผลกระทบสิ่งแวดล้อมที่ได้รับการเห็นชอบ โดยปัจจุบัน ระบบระบายอากาศของโครงการ แบ่งออกได้ 2 ประเภท ได้แก่ ประเภทการระบายอากาศโดยวิธีธรรมชาติ และประเภทการระบายอากาศโดยวิธีกล ซึ่งระบบระบายอากาศดังกล่าว ได้ออกแบบและติดตั้งตามมาตรฐานและกฎหมายที่เกี่ยวข้อง ทั้งนี้อุปกรณ์ในระบบระบายอากาศจะได้รับการตรวจสอบ/บำรุงรักษาเป็นประจำ

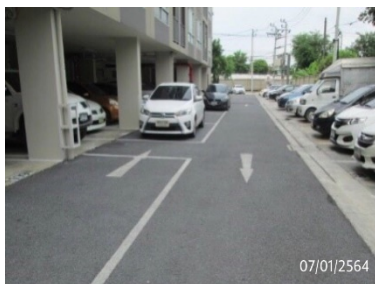
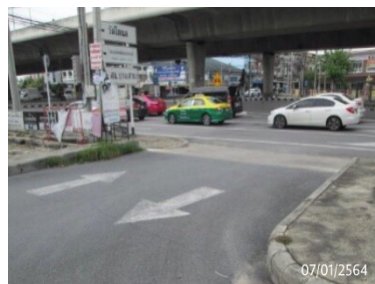
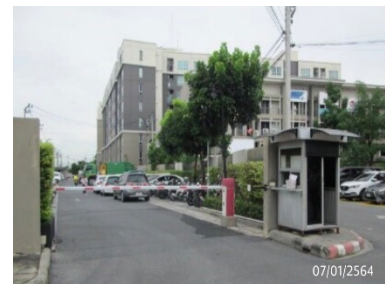
ภาพที่ 1-13 การจราจรในโครงการ

ปัจจุบันที่จอดรถและทางเข้า-ออก ของโครงการส่วนใหญ่ได้รับการก่อสร้างสอดคล้องต่อรายละเอียดโครงการที่ได้เสนอไว้ในรายงานการวิเคราะห์ผลกระทบสิ่งแวดล้อมโดยมีลักษณะเป็นทางออกทางเดียว ด้านหน้าโครงการริมถนนราชพฤกษ์ มีความกว้างประมาณ 6 เมตร ใช้เป็นช่องทางเข้า 1 ช่องทางและช่องทางออก 1 ช่องทาง สำหรับส่วนการจัดระบบถนนภายในโครงการนั้นทั้งหมดเป็นแบบเดินรถสองทางและมีที่จอดรถตลอดแนวถนน ทั้งนี้จำนวนที่จอดรถในปัจจุบันยังคงเพียงพอต่อการใช้งาน โดยรวมผลการดำเนินการจริงเป็นไปตามผลที่ได้จากการวิเคราะห์ผลกระทบสิ่งแวดล้อม
