บทที่ 2

ผลการปฏิบัติตามมาตรการป้องกันและแก้ไขผลกระทบสิ่งแวดล้อม

การดำเนินการโครงการ dcondo Campus Resort Ratchaprak-Charan 13 จะก่อให้เกิดผลกระทบทั้งทางด้านบวกและด้านลบต่อทรัพยากรสิ่งแวดล้อม จำเป็นต้องมีมาตรการในการป้องกันและแก้ไขผลกระทบสิ่งแวดล้อม โดยมีการกำหนดจากการใช้ข้อมูลของการประเมินผลกระทบสิ่งแวดล้อมที่อาจเกิดขึ้นจากโครงการต่อทรัพยากรสิ่งแวดล้อมทั้งระยะก่อสร้างและระยะดำเนินการ ซึ่งมาตรการที่กำหนดขึ้นจะช่วยบรรเทาหรือลดระดับความรุนแรงของผลกระทบที่อาจเกิดขึ้นดังกล่าว การกำหนดมาตรการต้องอยู่ภายใต้เงื่อนไขที่สามารถปฏิบัติได้จริง เพื่อเป็นแนวทางในการแก้ไขและลดความรุนแรงของผลกระทบให้อยู่ในระดับที่ยอมรับได้

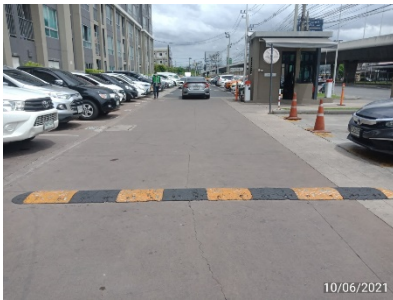
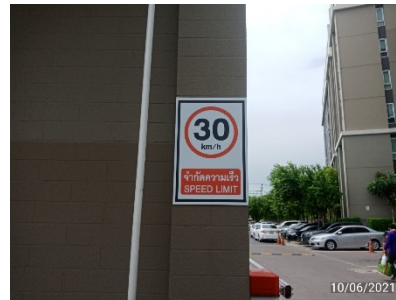
ภาพที่ 2-1 สันนูนลดความเร็ว

- เสียง	จัดทำป้ายกำจัดการจราจรของรถยนต์ที่วิ่งภายในโครงการเพื่อชะลอความเร็วรถและลดเสียงจากการจราจร	✓ โครงการมีการติดตั้งป้าย “จำกัดความเร็วที่ 30 กิโลเมตร/ชั่วโมง”		ภาพที่ 2-1
	จัดให้มีคันชะลอ เพื่อชะลอความเร็วของรถภายในโครงการทุกระยะ 100 เมตร หรือให้เป็นไปตามมาตรฐานความปลอดภัยด้านการจราจรในชุมชน	✓ “สัญญาณลดความเร็ว” ได้รับการติดตั้งภายในโครงการเป็นที่เรียบร้อยแล้วซึ่ง จากการประเมินด้วยสายตาเบื้องต้นพบว่า ระยะห่างของแต่ละชุดจะใช้มาตรฐานความปลอดภัยด้านการจราจรในชุมชนในการกำหนดระยะเป็นหลัก		ภาพที่ 2-1

สันนูนชะลอความเร็ว

ป้ายจำกัดความเร็ว

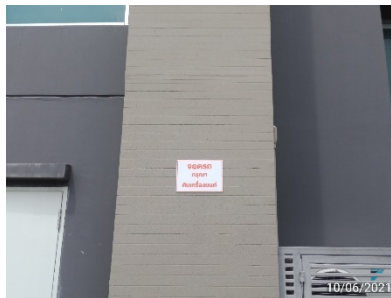
ภาพที่ 2-2 ป้ายห้ามติดเครื่องยนต์ทิ้งไว้

1.2 คุณภาพอากาศ/ เสียง				
- คุณภาพอากาศ	กำหนดเป็นกฎระเบียบสำหรับผู้พักอาศัยในโครงการให้ ขับขี้นยานพาหนะภายในโครงการด้วยความเร็วไม่เกิน 30 กิโลเมตร/ชั่วโมง ติดตั้งป้ายจำกัดความเร็ว และสัญญาณ เพื่อชะลอความเร็ว เพื่อไม่ให้เกิดการฟุ้งกระจายของฝุ่น บนผิวถนน	✓ โครงการมีการจัดทำ“สัญญาณชะลอความเร็ว” และติดตั้งป้าย “จำกัด ความเร็วที่ 30 กิโลเมตร/ชั่วโมง” อย่างไรก็ตาม โครงการได้มีการสร้าง ถนนด้วยคอนกรีตทำให้อัตราการเกิดฝุ่นอยู่ในระดับต่ำ ประกอบกับมี พนักงานคอยทำความสะอาดเป็นประจำ ทำให้ปัญหาด้านฝุ่นละออง มิได้เป็นปัญหาที่มีนัยสำคัญแต่อย่างใด		ภาพที่ 2-1
	กำหนดเป็นกฎระเบียบให้รถทุกคันที่จอดในพื้นที่จอดรถ ต้องดับเครื่องยนต์ทุกครั้งและติดป้ายห้ามติดเครื่อง ยนต์ทิ้งไว้ภายในบริเวณลานจอดรถให้สามารถสังเกตเห็น ได้อย่างเด่นชัดและทั่วถึง	✓ โครงการกำหนดเป็นกฎระเบียบไว้ในระเบียบการพักอาศัยฯ เรื่อง การ ออกเครื่องหมายอนุญาตจอดยานพาหนะ สำหรับป้ายห้ามติด เครื่องยนต์ทิ้งไว้ ก็ได้มีการติดตั้งในบริเวณที่เหมาะสมมีความชัดเจน และสามารถมองเห็นได้ในระยะไกล		ภาพที่ 2-2 ภาคผนวก 4

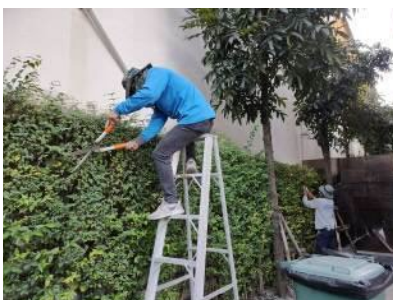
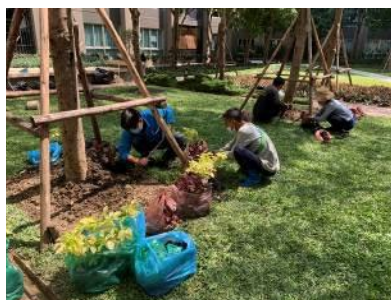
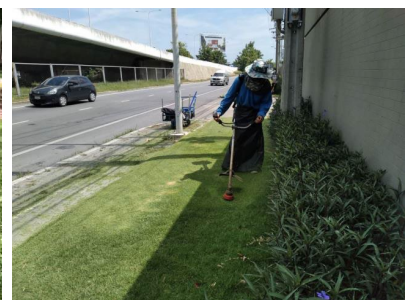
ภาพที่ 2-4 เจ้าหน้าที่ดูแลพื้นที่สีเขียว

จัดให้มีเจ้าหน้าที่ดูแลพื้นที่สีเขียวของโครงการให้สมบูรณ์ อย่างสม่ำเสมอรวมทั้งตรวจสอบการเจริญเติบโตของต้นไม้และต้นหญ้าหากพบว่ามีต้นไม้เหี่ยวเฉาหรือตายให้บำรุงดูแล และปลูกซ่อมแซมเพิ่มเติมทันทีตลอดเวลาดำเนินการ	✓ ปัจจุบันโครงการมอบหมายให้บริษัท จีดีเอส (ไทยแลนด์) จำกัด บริหารจัดการ บำรุงรักษา ดูแลและซ่อมแซม ต้นไม้ที่ปลูกในบริเวณที่ถูกจัดให้เป็นพื้นที่สีเขียว ซึ่งเป็นหน่วยงานที่ให้บริการด้านการดูแลพื้นที่สวนโดยตรง มีความรู้ ความเชี่ยวชาญ รวมไปถึงอุปกรณ์เฉพาะด้าน โดยในสัญญาการว่าจ้างมีขอบเขตงานที่สอดคล้องต่อมาตรการอย่างมีนัยสำคัญ		ภาพที่ 2-4 ภาคผนวก 14

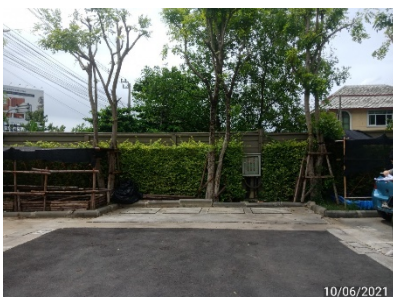
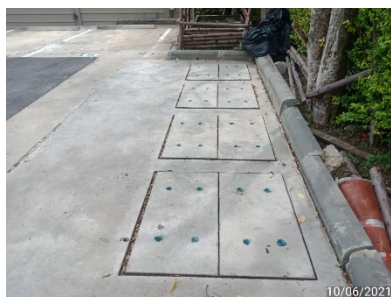
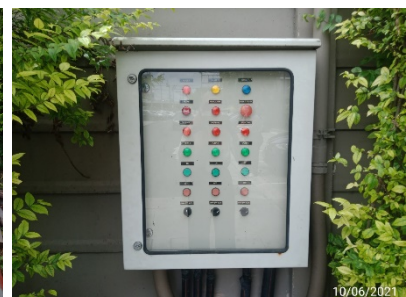
ภาพที่ 2-5 บ่อ Polishing Pond

1.3 คุณภาพน้ำผิวดิน	โครงการจัดให้มีระบบบำบัดน้ำเสียแบบ Activated Sludge ออกแบบให้สามารถรองรับน้ำเสียได้ปริมาณ 60 ลบ.ม./วันที่อาคาร A Zone A-1, A-2 อาคาร C Zone C-1, C-2 และรองรับน้ำเสียได้ปริมาณ 90 ลบ.ม./วัน ที่อาคาร B Zone B ประสิทธิภาพของระบบร้อยละ 92.0 โดยน้ำทิ้งที่ผ่านการบำบัดของโครงการจะมีค่า BOD เท่ากับ 20 มก./ลิตร	✓ โครงการจัดให้มีระบบบำบัดน้ำเสียที่มีคุณสมบัติและคุณลักษณะตามที่มาตรการระบุ ปัจจุบันระบบดังกล่าวสามารถทำงานได้อย่างมีประสิทธิภาพ		ภาพที่ 1-5 ภาคผนวก 8
	จัดให้มีบ่อ Polishing Pond มีขนาด 305.46 ลบ.ม. สำหรับ รองรับน้ำเสียจากระบบบำบัดน้ำเสียอาคาร A อาคาร B และอาคาร C	✓ บ่อ Polishing Pond ได้รับการก่อสร้างเป็นที่เรียบร้อยแล้ว		ภาพที่ 2-5

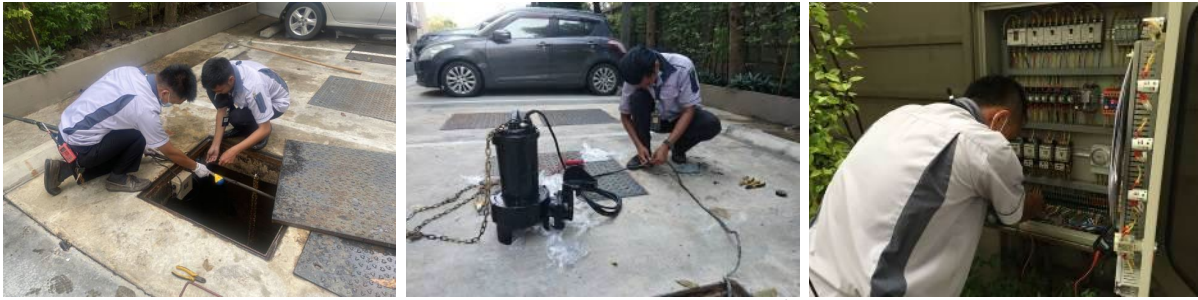
ภาพที่ 2-6 การตรวจสอบระบบบำบัดน้ำเสีย

2. ทรัพยากรสิ่งแวดล้อม ชีวภาพ	ให้ดำเนินการตามมาตรการป้องกันและแก้ไขผลกระทบ ด้านทรัพยากรสิ่งแวดล้อมทางกายภาพ	✓ โครงการมีการปฏิบัติตามมาตรการการป้องกันและแก้ไขผลกระทบ ด้านทรัพยากรสิ่งแวดล้อมทางกายภาพโครงการเป็นส่วนใหญ่		
	โครงการจัดให้มีพื้นที่สีเขียวรวม 2,452.17 ตร.ม. โดย เป็นพื้นที่ปลูกไม้ยืนต้น 1,722.53 ตร.ม. พื้นที่สนาม หญ้า 482.97 ตร.ม. และไม้พุ่ม 246.67 ตร.ม. และ บริเวณด้านหน้าโครงการ (ติดถนนราชพฤกษ์) จัดทำรั้ว ลักษณะรั้วต้นไม้ (ต้นไม้ไทรอินโด) สูง 2.0 เมตร กว้าง 0.20 เมตร	⊙ จากการสำรวจเบื้องต้นพบว่าพื้นที่สีเขียวส่วนใหญ่มีตำแหน่งและขนาด ตรงตามที่ระบุไว้ในมาตรการสำหรับรั้วบริเวณประชิดถนนราชพฤกษ์ (ด้านหน้าโครงการ) จากการสำรวจเบื้องต้นพบว่าบริเวณดังกล่าวมีการ จัดทำรั้วต้นไม้เป็นบางส่วน		ภาพที่ 1-3 ภาพที่ 2-9
	จัดให้มีเจ้าหน้าที่ดูแลรักษา และควบคุมให้มีการเดิน ระบบบำบัดน้ำเสียของโครงการให้สามารถทำงานได้ อย่างเต็มประสิทธิภาพตลอดเวลา	✓ เจ้าหน้าที่ฝ่ายช่างประจำอาคาร เป็นผู้ทำหน้าที่ในการดูแลรักษาและ ควบคุมระบบบำบัดน้ำเสีย ซึ่งในขั้นตอนของการทำงาน ช่างประจำ อาคารจะได้เข้ารับการอบรมในเรื่องของการควบคุมเดินระบบบำบัดน้ำ เสียจากบริษัทต้นสังกัด ทั้งนี้ผลการฝึกอบรมดังกล่าวทำให้ปัจจุบัน ระบบบำบัดน้ำเสียของโครงการสามารถทำงานได้อย่างมีประสิทธิภาพ		ภาพที่ 2-6 ภาคผนวก 5

3.5. การจัดการน้ำ เสียและสิ่งปฏิกูล	โครงการจัดให้มีระบบบำบัดน้ำเสียแบบ Activated Sludge ออกแบบให้สามารถรองรับน้ำเสียได้ปริมาณ 60 ลบ.ม./วัน ที่อาคาร A Zone A-1, A-2 อาคาร C Zone C-1, C-2 และรองรับน้ำเสียได้ปริมาณ 90 ลบ.ม./วัน ที่อาคาร B Zone B ประสิทธิภาพของระบบร้อยละ 92.0 โดยน้ำทิ้งที่ผ่านการบำบัดของโครงการจะมีค่า BOD เท่ากับ 20 มก./ลิตร	✓ โครงการจัดให้มีระบบบำบัดน้ำเสียที่มีคุณสมบัติและคุณลักษณะตามที่มาตรการระบุ ปัจจุบันระบบดังกล่าวสามารถทำงานได้อย่างมีประสิทธิภาพ		ภาพที่ 1-5 ภาคผนวก 8
	จัดให้มีบ่อ Polishing Pond มีขนาด 305.46 ลบ.ม. สำหรับรองรับน้ำเสียจากระบบบำบัดน้ำเสียอาคาร A อาคาร B และอาคาร C	✓ บ่อ Polishing Pond ได้รับการก่อสร้างเป็นที่เรียบร้อยแล้ว		ภาพที่ 2-5
	จัดให้มีเจ้าหน้าที่ดูแลรักษา และควบคุมให้มีการเดินระบบบำบัดน้ำเสียของโครงการให้สามารถทำงานได้อย่างเต็มประสิทธิภาพตลอดเวลา	✓ เจ้าหน้าที่ฝ่ายช่างประจำอาคาร เป็นผู้ทำหน้าที่ในการดูแลรักษาและควบคุมระบบบำบัดน้ำเสีย ซึ่งในขั้นตอนของการทำงานช่างประจำอาคารจะได้เข้ารับการอบรมในเรื่องของการควบคุมการเดินระบบบำบัดน้ำเสียจากบริษัทต้นสังกัด ทั้งนี้ผลการฝึกอบรมดังกล่าวทำให้ปัจจุบันระบบบำบัดน้ำเสียของโครงการสามารถทำงานได้อย่างมีประสิทธิภาพ ซึ่งข้อพิสูจน์ดังกล่าวแสดงดังผลการวิเคราะห์คุณภาพน้ำหลังกการบำบัดที่มีค่าส่วนใหญ่อยู่ในเกณฑ์มาตรฐาน		ภาพที่ 2-6 ภาคผนวก 5

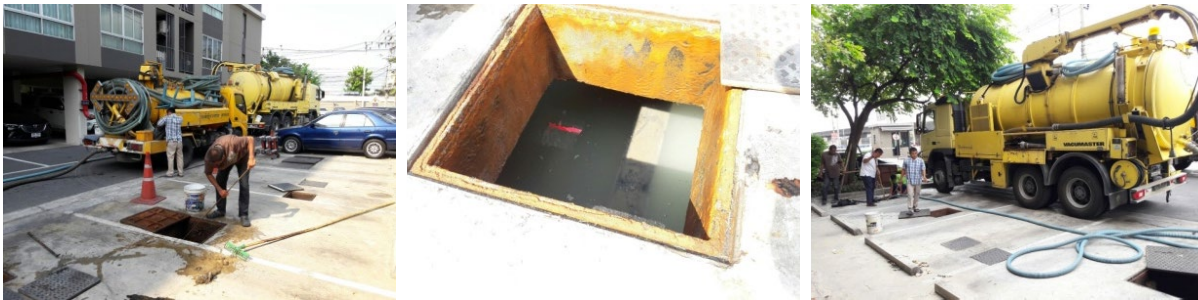
ภาพที่ 2-7 การสูบน้ำก่อนระบบบำบัดน้ำเสีย

องค์ประกอบ ทางสิ่งแวดล้อม	มาตรการป้องกันและแก้ไขผลกระทบสิ่งแวดล้อม	ผลการปฏิบัติตามมาตรการ ✓ ปฏิบัติ ✕ ไม่ได้ปฏิบัติ ☉ ไม่มีประสิทธิภาพ ○ ยังไม่ถึงเวลา	ปัญหา อุปสรรค และแนวทางแก้ไข	เอกสารอ้างอิง
	จัดให้มีการตรวจสอบและบำรุงรักษาระบบบำบัดน้ำเสีย เพื่อให้มีประสิทธิภาพในการบำบัดน้ำเสียเป็นไปตามที่ออกแบบไว้ รวมทั้งจัดให้มีการอบรม หรือให้ความรู้เกี่ยวกับระบบบำบัดน้ำเสียแก่เจ้าหน้าที่ที่ดูแลรับผิดชอบระบบฯ	✓ ระบบบำบัดน้ำเสียจะได้รับการตรวจสอบดูแล และบำรุงรักษาขั้นต่ำตามหัวข้อที่กำหนดในแบบ ทส.1 โดยเจ้าหน้าที่ช่างประจำอาคารเป็นประจำทุกวัน สำหรับการการอบรมที่เกี่ยวกับการดูแลระบบบำบัดน้ำเสีย หน่วยงานต้นสังกัดของช่างประจำอาคารได้มีการอบรมก่อนมาปฏิบัติหน้าที่เป็นที่เรียบร้อยแล้ว		ภาพที่ 2-6 ภาคผนวก 5 ภาคผนวก 7
	โครงการจะประสานงานให้สำนักงานเขตภาษีเจริญมาสุบกาตตะกองจากระบบบำบัดน้ำเสีย ขนาด 60 ลบ.ม./วัน ไปกำจัดทุกๆ 188 วัน และขนาด 90 ลบ.ม./วัน ทุกๆ 200 วัน	✓ ปัจจุบันกำหนดการสุบกาตตะกองจากระบบบำบัดน้ำเสียจะพิจารณาจากปริมาณตะกอนที่เกิดขึ้นเป็นหลัก เนื่องจากความถี่ที่ระบุในมาตรการไม่สอดคล้องกับสถานการณ์ปัจจุบัน ทั้งนี้ โครงการกำหนดให้มีเจ้าหน้าที่ผู้รับผิดชอบในการดูแลตรวจสอบและบำรุงรักษาระบบบำบัดน้ำเสีย และตรวจสอบปริมาณตะกอนส่วนเกินประจำเดือน ซึ่งหากเจ้าหน้าที่ตรวจสอบพบว่า ปริมาณตะกอนส่วนเกินมีมากพอจะดำเนินการประสานหน่วยงานที่เกี่ยวข้องเข้ามาดำเนินการ		ภาพที่ 2-7

จัดให้มีการตรวจสอบและบำรุงรักษาระบบบำบัดน้ำเสีย เพื่อให้มีประสิทธิภาพในการบำบัดน้ำเสียเป็นไปตามที่ ออกแบบไว้ รวมทั้งจัดให้มีการอบรม หรือให้ความรู้ เกี่ยวกับระบบบำบัดน้ำเสียแก่เจ้าหน้าที่ที่ดูแล รับผิดชอบระบบฯ	✓ ระบบบำบัดน้ำเสียจะได้รับการตรวจสอบ ดูแล และบำรุงรักษา ขั้นต่ำ ตามหัวข้อที่กำหนดในแบบ ทส. 1 โดยเจ้าหน้าที่ช่างประจำอาคารเป็น ประจำทุกวัน สำหรับการการอบรมที่เกี่ยวกับการดูแลระบบบำบัดน้ำ เสียนั้น หน่วยงานต้นสังกัดของช่างประจำอาคารได้มีการอบรมก่อนมา ปฏิบัติหน้าที่เป็นที่เรียบร้อยแล้ว		ภาพที่ 2-6 ภาคผนวก 5 ภาคผนวก 7
	โครงการจะประสานงานให้สำนักงานเขตภาษีเจริญมา สุบกาตตะกองจากระบบบำบัดน้ำเสีย ขนาด 60 ลบ.ม./ วัน ไปกำจัดทุกๆ 188 วัน และขนาด 90 ลบ.ม./วัน ทุกๆ 200 วัน	✓ ปัจจุบันกำหนดการสูบกาตตะกองจากระบบบำบัดน้ำเสียจะพิจารณา จากปริมาณตะกอนที่เกิดขึ้นเป็นหลัก เนื่องจากความถี่ที่ระบุใน มาตรการไม่สอดคล้องกับสถานการณ์ปัจจุบัน ทั้งนี้ โครงการกำหนดให้ มีเจ้าหน้าที่ผู้รับผิดชอบในการดูแลตรวจสอบและบำรุงรักษาระบบ		ภาพที่ 2-7

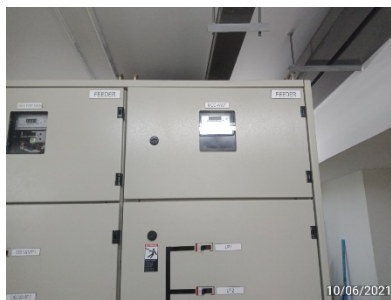
ภาพที่ 2-8 มิเตอร์ไฟฟ้าของระบบบำบัดน้ำเสีย

ออกแบบระบบการนำน้ำทิ้งที่ผ่านการบำบัดแล้วมาใช้รดน้ำต้นไม้แบบซึมดินใต้พื้นที่สีเขียวเพื่อไม่ให้ผู้พักอาศัยภายในโครงการไปสัมผัสกับน้ำทิ้งโดยตรง	✕ จากการสอบถามช่างประจำอาคาร ระบุว่าโครงการไม่มีระบบนำน้ำทิ้งกลับมาใช้ประโยชน์แบบซึมดินแต่อย่างใด		
	ติดตั้งมิเตอร์ไฟฟ้าของส่วนระบบบำบัดน้ำเสีย และดำเนินการตรวจวัดค่าพลังงานไฟฟ้าจากมิเตอร์ไฟฟ้า	✓ “มิเตอร์ไฟฟ้าของส่วนระบบบำบัดน้ำเสีย” ได้รับการติดตั้งเป็นที่เรียบร้อยแล้ว ทั้งนี้ สถิติปริมาณการใช้ไฟฟ้าจะได้รับการบันทึกเป็นประจำทุกวันผ่านรายงาน ทส.1		ภาพที่ 2-8

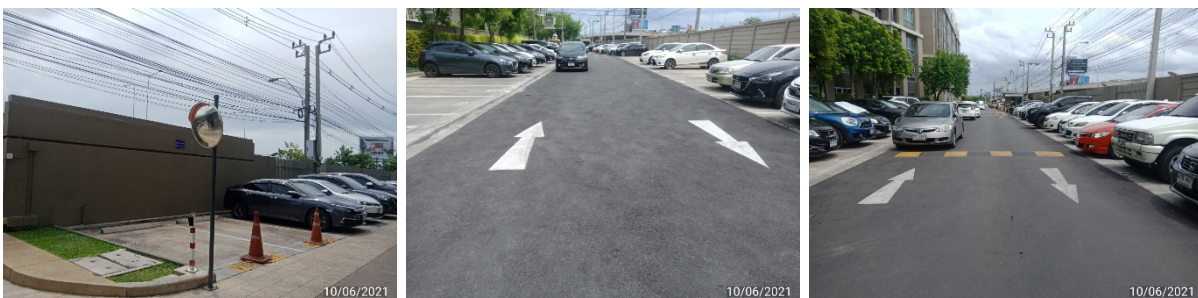
ภาพที่ 2-10 เครื่องหมายจราจร

4. คุณค่าต่อคุณภาพชีวิต				
4.1 สภาพเศรษฐกิจและสังคม				
- ผลกระทบต่อสภาพ เศรษฐกิจของชุมชน	ติดตั้งป้ายสัญญาณจราจรให้ชัดเจนทั้งบนพื้นทางและป้ายต่างๆ บริเวณโครงการ โดยไม่ก่อให้เกิดความสับสนของผู้ขับขี่ ทำให้การเคลื่อนตัวของรถภายในโครงการและรถบริเวณทางเข้า-ออกโครงการสามารถเคลื่อนตัวได้ดีและปลอดภัย	✓ สัญญาณจราจรบนพื้นทางและป้ายต่างๆ ได้รับการติดตั้งในบริเวณที่สามารถมองเห็นได้อย่างชัดเจน สามารถป้องกันการเกิดความสับสนของผู้ขับขี่ได้อย่างมีประสิทธิภาพ ทั้งนี้ความสมบูรณ์ของป้ายต่างๆ จะได้รับการตรวจสอบเป็นประจำโดยพนักงานที่ปฏิบัติหน้าที่บริเวณใกล้เคียง		ภาพที่ 2-10

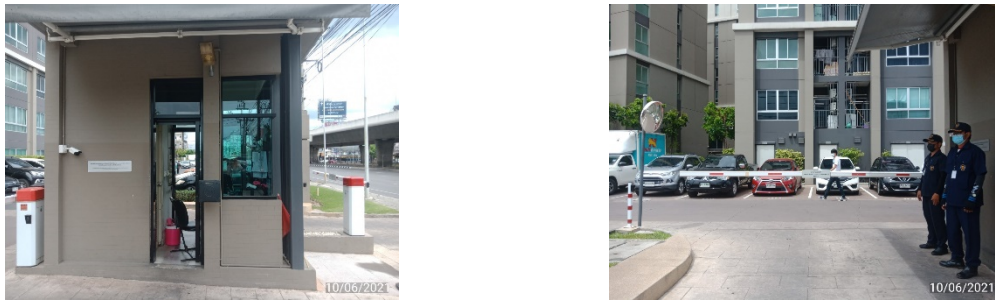
ภาพที่ 2-12 เจ้าหน้าที่รักษาความปลอดภัย

องค์ประกอบ ทางสิ่งแวดล้อม	มาตรการป้องกันและแก้ไขผลกระทบสิ่งแวดล้อม	ผลการปฏิบัติตามมาตรการ ✓ ปฏิบัติ ✕ ไม่ได้ปฏิบัติ ⊙ ไม่มีประสิทธิภาพ ○ ยังไม่ถึงเวลา	ปัญหา อุปสรรค และแนวทางแก้ไข	เอกสารอ้างอิง
	ติดตั้งป้ายจำกัดความเร็วรถที่วิ่งภายในพื้นที่โครงการไม่เกิน 30 กิโลเมตร/ชม. รวมทั้งจัดให้มีสัญญาณ เพื่อชะลอความเร็วรถ	⊙ โครงการติดตั้งติดตั้งป้ายจำกัดความเร็วรถที่วิ่งภายในพื้นที่โครงการไม่เกิน 30 กิโลเมตร/ชม. และป้าย “สัญญาณชะลอความเร็ว” แล้ว		ภาพที่ 2-1
	ห้ามไม่ให้มีการจอดรถบริเวณทางเข้า-ออก เพื่อให้เกิดความคล่องตัวในการเดินทาง และไม่กีดขวางการจราจรของรถที่จะเข้าหรือออกจากโครงการ	✓ ข้อกำหนดที่เกี่ยวข้องกับการ “ห้ามไม่ให้มีการจอดรถบริเวณทางเข้า - ออก” มีระบุไว้ในระเบียบการพักอาศัย เรื่องการออกเครื่องหมายอนุญาตจอดยานพาหนะ ซึ่งระเบียบดังกล่าวจะได้รับการตรวจสอบและบังคับใช้จากพนักงานรักษาความปลอดภัยบริเวณทางเข้า-ออก		ภาคผนวก 4
	จัดให้มีพนักงานรักษาความปลอดภัยคอยอำนวยความสะดวกให้แก่ผู้พักอาศัยในการเข้า-ออกโครงการ บริเวณทางเข้า-ออกโครงการ เพื่อไม่ให้เกิดผลกระทบ	✓ การอำนวยความสะดวกด้านการจราจรบริเวณทางเข้า-ออก ได้รับการบริหารจัดการโดยเจ้าหน้าที่รักษาความปลอดภัยของโครงการ ซึ่งกิจกรรมดังกล่าวได้ระบุลงในสัญญาว่าจ้างเป็นที่เรียบร้อยแล้ว		ภาพที่ 2-12 ภาคผนวก 15

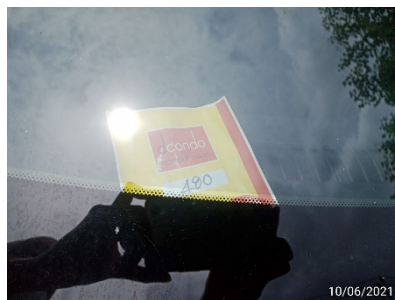
ภาพที่ 2-13 สติกเกอร์ติดรถยนต์

กำหนดให้ผู้พักอาศัยที่มีรถยนต์ส่วนตัวแจ้งให้เจ้าหน้าที่ โครงการทราบและจัดทำเป็นบัญชีรายชื่อ เพื่อ ตรวจสอบความเพียงพอของที่จอดรถยนต์ที่เข้ามาจอด ภายในโครงการ และติดสติ๊กเกอร์รถยนต์ที่พำนักอาศัย ภายในโครงการ เพื่อช่วยให้เจ้าหน้าที่รักษาความ ปลอดภัยดูแลความปลอดภัย และความสะดวกในการ เข้า-ออกโครงการ	✓ ผู้พักอาศัยที่มีรถยนต์ส่วนตัวจะมีสิทธิในการจอดรถภายในโครงการก็ ต่อเมื่อปฏิบัติทำการขอรับสติ๊กเกอร์ติดรถยนต์แล้วเท่านั้น ซึ่งขั้นตอน ดังกล่าวผู้พักอาศัยจะต้องแจ้งข้อมูลที่จำเป็นแก่เจ้าหน้าที่โครงการ ทราบพร้อมจัดทำเป็นบัญชีรายชื่อ ทั้งนี้ผู้ที่ได้รับสติ๊กเกอร์จะต้อง ปฏิบัติตามระเบียบการพำนักอาศัย เรื่อง การออกเครื่องหมายอนุญาต จอดยานพาหนะอย่างเคร่งครัด		ภาคผนวก 13 ภาพที่ 2-13

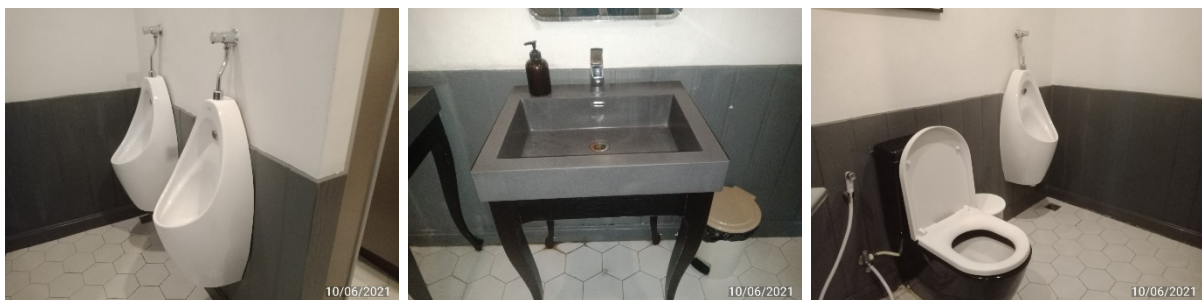
ภาพที่ 2-15 สุขภัณฑ์ประหยัสน้ำ

ในการออกแบบเลือกใช้สุขภัณฑ์ที่ประหยัดน้ำ หรือ อุปกรณ์ที่มีประสิทธิภาพสูง ทั้งก๊อกประหยัดน้ำ ชัก โครก และหัวฉีดประหยัดน้ำ	✓ ปัจจุบันสุขภัณฑ์ที่มีใช้ในพื้นที่ส่วนกลางมีคุณสมบัติประหยัดน้ำเป็นชั้น ต่ำ โดยคุณสมบัติดังกล่าวจะเป็นคุณสมบัติหนึ่งที่สำคัญในการคัดเลือก สุขภัณฑ์สำหรับทดแทนในกรณีเกิดความเสียหาย		ภาพที่ 2-15

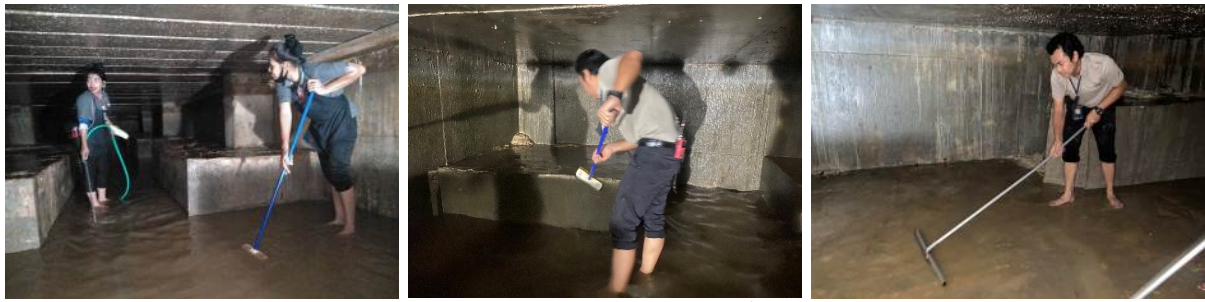
ภาพที่ 2-16 การล้างถังเก็บน้ำ

องค์ประกอบ ทางสิ่งแวดล้อม	มาตรการป้องกันและแก้ไขผลกระทบสิ่งแวดล้อม	ผลการปฏิบัติตามมาตรการ ✓ ปฏิบัติ ✕ ไม่ได้ปฏิบัติ ☉ ไม่มีประสิทธิภาพ ○ ยังไม่ถึงเวลา	ปัญหา อุปสรรค และแนวทางแก้ไข	เอกสารอ้างอิง
	โครงการต้องดำเนินการล้างถังเก็บน้ำใต้ดินทุก 6 เดือน เพื่อป้องกันการแพร่กระจายของเชื้อโรคที่มาทางน้ำ	☉ โครงการดำเนินการล้างถังเก็บน้ำใต้ดินปีละ 1 ครั้ง (มาตรการกำหนดทุก 6 เดือน) เนื่องจากปริมาณใช้ที่เข้าสู่โครงการต่อวันมีปริมาณที่ต่ำกว่าการประเมิน ทำให้ตะกอนหรือความสกปรกลดลงตามปริมาณน้ำที่เข้าระบบ และเพื่อความเหมาะสมด้านงบประมาณ แต่โครงการกำหนดให้ช่างประจำอาคารตรวจสอบเป็นประจำ โดยหากพบว่ามีปริมาณตะกอนที่อยู่ในระดับที่เหมาะสมช่างประจำอาคารจะแจ้งต่อนิติบุคคลเพื่อดำเนินการจัดสรรงบประมาณเพื่อดำเนินการทันที		ภาพที่ 2-16

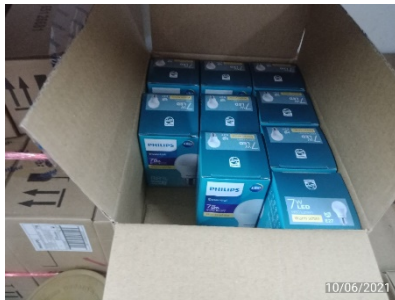
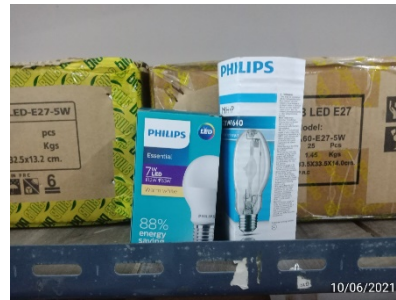
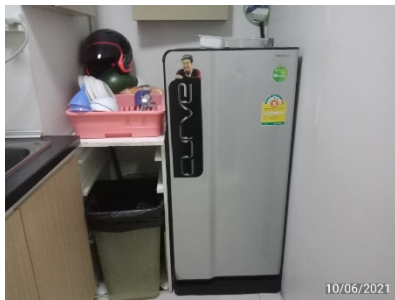
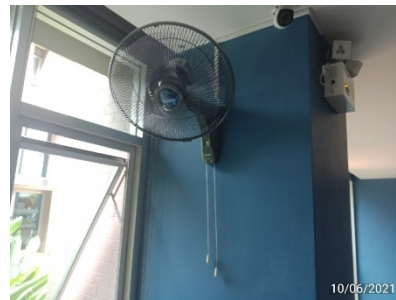
ภาพที่ 2-17 อุปกรณ์ไฟฟ้า และส่องสว่างประหยัดพลังงาน

3.4 การใช้ไฟฟ้า	อาคารของโครงการต้องมีการออกแบบเพื่อการอนุรักษ์พลังงานให้เป็นไปตามกฎกระทรวงกำหนดประเภทหรือขนาดของอาคารและมาตรฐาน หลักเกณฑ์ และวิธีการในการออกแบบอาคารเพื่อการอนุรักษ์พลังงาน พ.ศ. 2552	✓ การออกแบบอาคารเป็นไปตามกฎหมายควบคุมอาคารซึ่งสอดคล้องกับการอนุรักษ์พลังงานตามกฎกระทรวงกำหนดประเภท หรือขนาดของอาคารและมาตรฐาน หลักเกณฑ์ และวิธีการในการออกแบบอาคารเพื่อการอนุรักษ์พลังงาน พ.ศ. 2552		ภาคผนวก 3
	จัดให้มีและติดตั้งมิเตอร์ไฟฟ้าสำหรับระบบบำบัดน้ำเสียแยกต่างหากจากกิจกรรมอื่นๆ รวมทั้งเลือกใช้อุปกรณ์ไฟฟ้าและไฟฟ้าแสงสว่างอย่างเหมาะสมและประหยัดพลังงาน	✓ โครงการจัดให้มีและติดตั้งมิเตอร์ไฟฟ้าสำหรับระบบบำบัดน้ำเสียแยกต่างหากจากกิจกรรมอื่นๆ รวมทั้งเลือกใช้อุปกรณ์ไฟฟ้าและไฟฟ้าแสงสว่างอย่างเหมาะสมและประหยัดพลังงาน		ภาพที่ 2-8 ภาพที่ 2-17

องค์ประกอบ ทางสิ่งแวดล้อม	มาตรการป้องกันและแก้ไขผลกระทบสิ่งแวดล้อม	ผลการปฏิบัติตามมาตรการ ✓ ปฏิบัติ ✕ ไม่ได้ปฏิบัติ ⊙ ไม่มีประสิทธิภาพ ○ ยังไม่ถึงเวลา	ปัญหา อุปสรรค และแนวทางแก้ไข	เอกสารอ้างอิง
	<p>รณรงค์ให้ผู้อาศัยและพนักงานในโครงการปฏิบัติตามมาตรการอนุรักษ์พลังงาน ซึ่งแยกเป็นส่วนของผู้พักอาศัยให้ปฏิบัติและโครงการเป็นผู้ปฏิบัติไว้ชัดเจน โดยจัดทำคู่มืออนุรักษ์พลังงาน ดังนี้</p> <ul style="list-style-type: none"> * ประชาสัมพันธ์ให้ผู้พักอาศัย หมั่นทำความสะอาดแผ่นกรองอากาศของเครื่องปรับอากาศบ่อยๆ เพื่อเป็นการประหยัดพลังงาน * เลือกใช้อุปกรณ์ประหยัดไฟให้เกิดประโยชน์สูงสุดและประหยัดพลังงาน เช่น ใช้หลอดฟลูออเรสเซนต์ อุปกรณ์ไฟฟ้ารุ่นประหยัดไฟเบอร์ 5 บัลลัสต์ประหยัดไฟคู่กับหลอดฟลูออเรสเซนต์ เป็นต้น * ติดป้ายประชาสัมพันธ์ขึ้น-ลงชั้นเดียว หรือ สองชั้น โดยไม่ใช้ลิฟท์ * กระตุ้นเตือนให้ช่วยกันประหยัดพลังงาน โดยการติดสัญลักษณ์หรือเครื่องหมายให้ช่วยประหยัดไฟ บริเวณใกล้สวิตช์ไฟ เพื่อเตือนให้ปิดเมื่อเลิกใช้ 	<p>⊙ โครงการไม่ได้ดำเนินการติดป้ายประชาสัมพันธ์ขึ้น-ลงชั้นเดียว หรือ สองชั้นโดยไม่ใช้ลิฟท์ เนื่องจากระบบความปลอดภัยของโครงการเป็นระบบขึ้น-ลงประจำชั้น ผู้อยู่อาศัยไม่สามารถไปชั้นอื่นนอกจากชั้นที่ตนเองพักอาศัย ซึ่งหากมีกิจกรรมให้มีการเดินขึ้น-ลงแทนการใช้ลิฟท์ อาจก่อให้เกิดการละเมิดระเบียบความปลอดภัยพื้นฐานได้</p>		ภาพที่ 2-17

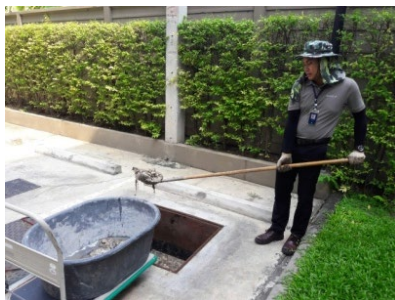
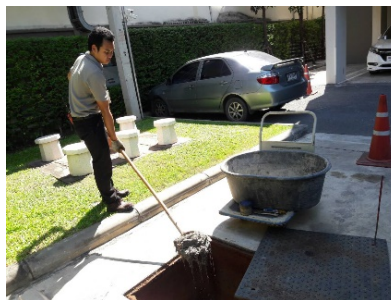
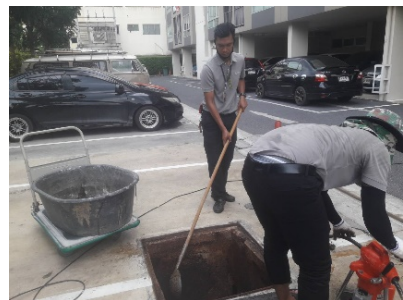
ภาพที่ 2-18 การตัดไขมัน

องค์ประกอบ ทางสิ่งแวดล้อม	มาตรการป้องกันและแก้ไขผลกระทบสิ่งแวดล้อม	ผลการปฏิบัติตามมาตรการ ✓ ปฏิบัติ ✕ ไม่ได้ปฏิบัติ ☉ ไม่มีประสิทธิภาพ ○ ยังไม่ถึงเวลา	ปัญหา อุปสรรค และแนวทางแก้ไข	เอกสารอ้างอิง
		บำบัดน้ำเสีย และตรวจสอบปริมาณตะกอนส่วนเกินประจำเดือน ซึ่งหากเจ้าหน้าที่ตรวจสอบพบว่า ปริมาณตะกอนส่วนเกินมีมากพอจะดำเนินการประสานหน่วยงานที่เกี่ยวข้องเข้ามาดำเนินการ		
	ออกแบบระบบการนำน้ำทิ้งที่ผ่านการบำบัดแล้วมาใช้รดน้ำต้นไม้แบบซึมดินใต้พื้นที่สีเขียว เพื่อไม่ให้ผู้พักอาศัยภายในโครงการไปสัมผัสกับน้ำทิ้งโดยตรง	✕ โครงการไม่มีระบบนำน้ำทิ้งกลับมาใช้ประโยชน์แบบซึมดินแต่อย่างใด		
	ติดตั้งมิเตอร์ไฟฟ้าของส่วนระบบบำบัดน้ำเสีย และดำเนินการ ตรวจวัดค่าพลังงานไฟฟ้าจากมิเตอร์ไฟฟ้าของส่วนระบบบำบัดน้ำเสียทุกครั้งที่ทำการตรวจวัดคุณภาพน้ำ	✓ “มิเตอร์ไฟฟ้าของส่วนระบบบำบัดน้ำเสีย” ได้รับการติดตั้งเป็นที่เรียบร้อยแล้ว ทั้งนี้สถิติและปริมาณการใช้ไฟฟ้าจะได้รับการบันทึกเป็นประจำทุกวันผ่านเอกสาร ทส. 1		ภาพที่ 2-8
	กำจัดไขมันออกจากถังดักไขมันเป็นประจำทุกสัปดาห์ หลังจากนั้นให้นำกากไขมันมาใส่ในกระถางที่มีกระดาษทิชชูรองที่ก้นกระถาง เพื่อช่วยให้ส่วนที่เป็นน้ำซึมออกจากไขมันและทิ้งไว้จนแห้งเป็นก้อนก่อนนำไปใส่ถุงดำแล้วนำไปรวมไว้ที่ห้องเก็บขยะแห้งเพื่อให้เจ้าหน้าที่จากสำนักงานเขตภาษีเจริญเข้ามาเข้ามาเก็บขนไปกำจัดต่อไป	✓ ปัจจุบันการกำจัดไขมันออกจากถังดักไขมันจะพิจารณาจากปริมาณไขมันที่เกิดขึ้นเป็นหลัก เนื่องจากความถี่ที่ระบุในมาตรการไม่สอดคล้องกับสถานการณ์ปัจจุบัน ทั้งนี้การตรวจสอบปริมาณไขมันจะดำเนินการเป็นประจำทุกสัปดาห์ หากเจ้าหน้าที่ตรวจสอบพบว่าปริมาณไขมันมีมากจนถึงระดับที่เหมาะสมสำหรับการดักเจ้าหน้าที่ดังกล่าวจะดำเนินการกำจัดทันที		ภาพที่ 2-18

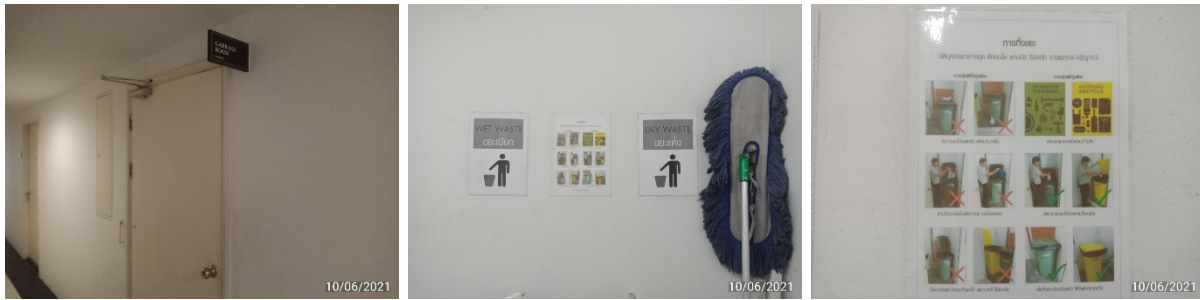
ภาพที่ 2-20 การประชาสัมพันธ์การคัดแยกมูลฝอยและป้ายห้องพักมูลฝอย

บริเวณจุดจอดรถจัดเก็บขยะมูลฝอยจะต้องไม่มีสิ่งกีดขวางและจัดให้มีเจ้าหน้าที่เก็บกวาดเศษขยะมูลฝอยที่ตกหล่นหลังจากการเก็บขยะมูลฝอยทุกครั้ง	✓ บริเวณที่จอดรถเก็บขนมูลฝอยเป็นพื้นที่โล่งมิได้มีสิ่งกีดขวางที่สร้างความลำบากในการเก็บขนแต่อย่างใด		ภาพที่ 2-23
	จัดให้มีการติดป้ายประชาสัมพันธ์โครงการภายในพื้นที่โครงการ การเพื่อรณรงค์ให้ผู้พักอาศัยของโครงการคัดแยกขยะมูลฝอยที่สามารถนำกลับมาใช้ได้โดยตรง เช่น กระจกพลาสติก และกระจกกระดาด นำกลับมาใช้ใหม่ เพื่อลดปริมาณขยะมูลฝอยของโครงการ	✓ โครงการมีวิธีการประชาสัมพันธ์การคัดแยกมูลฝอยในรูปแบบโปสเตอร์ โดยจะติดประกาศในบริเวณที่ตั้งของห้องพักมูลฝอยประจำชั้น		ภาพที่ 2-20

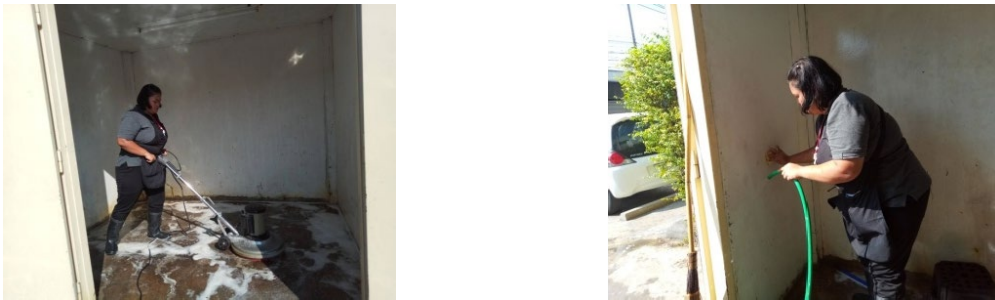
ภาพที่ 2-21 การทำความสะอาดห้องพักมูลฝอยประจำวัน

- ผลกระทบจาก โรคที่มีสัตว์เป็นพาหะนำ โรค โรคที่หนูเป็นพาหะ นำโรค เช่น โรคกาฬโรค	จัดเก็บขยะมูลฝอยในที่รองรับที่ทำด้วยวัสดุแข็งแรง ใช้ งานได้ดีไม่รั่วซึม มีฝาปิดมิดชิดหรือเก็บมูลฝอยใส่ถุงดำ ก่อนนำไปกำจัด	✓ มูลฝอยภายในโครงการ สามารถแบ่งการจัดเก็บได้ 2 ส่วนหลัก ได้แก่ การจัดเก็บประจำชั้น และการจัดเก็บรวม ซึ่งการจัดเก็บส่วนแรกจะ จัดเก็บในถังมูลฝอยที่ปิดมิดชิด แข็งแรง และไม่รั่วซึม ส่วนการจัดเก็บ ส่วนที่ 2 จะเป็นการจัดเก็บในถุงดำที่บรรจุในสถานที่จัดเก็บโดยเฉพาะ ซึ่งสถานที่ดังกล่าวอยู่ห่างไกลจากห้องพักและสามารถกันกลิ่น แมลง และสัตว์นำโรคได้ในระดับหนึ่ง		
	ทำความสะอาดห้องพักขยะมูลฝอยทุกครั้งหลังจากที่ สำนักงานเขตภาษีเจริญเข้ามาเก็บขยะแล้ว และน้ำ เสียจากการล้างทำความสะอาดห้องพักขยะให้บำบัดโดย ระบบลงระบบบำบัดน้ำเสียของโครงการ	✓ ทุกครั้งที่มีการเก็บขนมูลฝอยทั้งในส่วนของห้องพักมูลฝอยประจำชั้น หรือห้องพักมูลฝอยรวม จะมีการทำความสะอาดอยู่เสมอ ทั้งนี้ระหว่าง การทำความสะอาด น้ำเสียที่เกิดจากการพักมูลฝอยและที่เกิดจากการ ทำความสะอาดจะถูกรวบรวมและระบายลงสู่ระบบบำบัดน้ำเสียของ แต่ละอาคาร		ภาพที่ 2-21 ภาพที่ 2-22

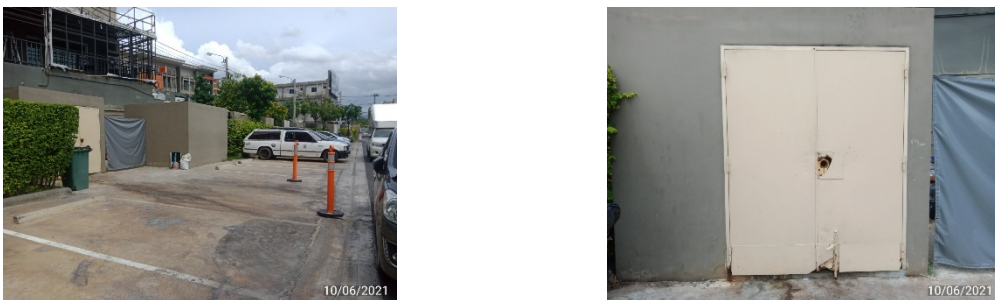
ภาพที่ 2-23 ที่จอดรถเก็บขนมูลฝอย

องค์ประกอบ ทางสิ่งแวดล้อม	มาตรการป้องกันและแก้ไขผลกระทบสิ่งแวดล้อม	ผลการปฏิบัติตามมาตรการ ✓ ปฏิบัติ ✕ ไม่ได้ปฏิบัติ ☉ ไม่มีประสิทธิภาพ ○ ยังไม่ถึงเวลา	ปัญหา อุปสรรค และแนวทางแก้ไข	เอกสารอ้างอิง
	รณรงค์การคัดแยกขยะมูลฝอยโครงการด้วยการจัดให้มีถังรองรับขยะมูลฝอยแยกตามประเภทของขยะมูลฝอยไว้ที่ชั้นล่างของโครงการ โดยจัดตั้งไว้ในบริเวณที่ผู้พักอาศัยสามารถมองเห็นได้อย่างชัดเจน	✓ ถังรองรับขยะมูลฝอยแยกตามประเภทได้รับการติดตั้งไว้ชั้นล่างของโครงการ		ภาพที่ 2-33
	โครงการควบคุมไม่ให้พนักงานนำขยะมูลฝอยมากองไว้เพื่อรอการเก็บขนจากสำนักงานเขตภาษีเจริญ เนื่องจากการกระทำดังกล่าวอาจก่อให้เกิดผลกระทบด้านทัศนียภาพ และอาจส่งกลิ่น รบกวนผู้พักอาศัยภายในโครงการตลอดจนผู้พักอาศัยข้างเคียงได้	✓ พนักงานทำความสะอาดของโครงการได้รับการฝึกอบรมการจัดการมูลฝอยจากบริษัทต้นสังกัดเป็นอย่างดี จึงสามารถปฏิบัติสอดคล้องต่อมาตรการอย่างดียิ่ง ประกอบกับโครงการมีห้องเก็บมูลฝอยรวมที่สามารถรองรับปริมาณมูลฝอยได้เพียงพอ รวมถึงที่จอดรถเก็บขนมูลฝอยอยู่ประชิด ทำให้ไม่มีความจำเป็นที่จะนำมูลฝอยมากองไว้		ภาพที่ 2-23

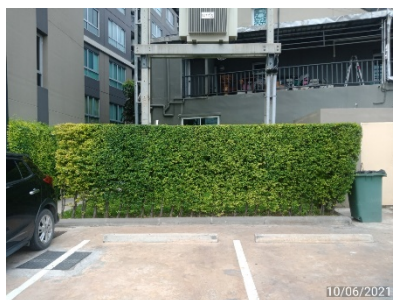
ภาพที่ 2-24 ต้นไม้บริเวณห้องพักมูลฝอยรวม

ปลูกต้นไม้แบบติดผนังเพื่อลดผลกระทบด้านทัศนียภาพจากห้องเก็บขยะมูลฝอยรวม	✓ บริเวณที่เป็นที่ตั้งของห้องเก็บมูลฝอยรวมได้รับการปลูกต้นไม้เพื่อบดบังทัศนียภาพเป็นที่เรียบร้อยแล้ว ทั้งนี้ในด้านที่เป็นประตูของห้องพักโครงการไม่สามารถดำเนินการได้เนื่องจากกีดขวางการเก็บขน		ภาพที่ 2-24

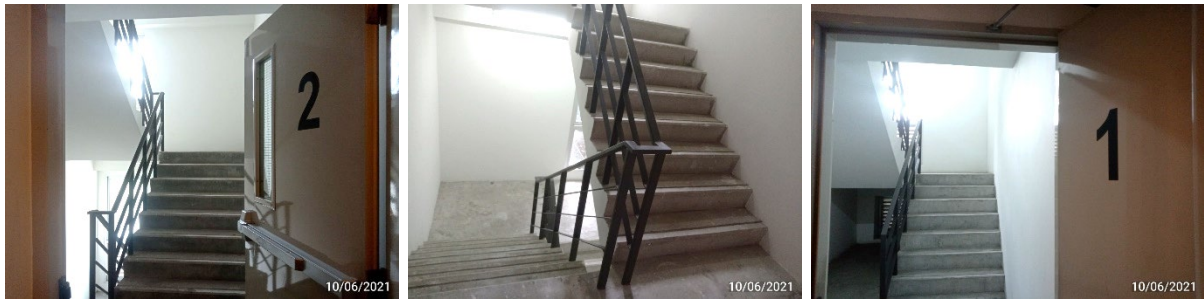
ภาพที่ 2-25 บันไดหนีไฟ

โครงการจัดให้มีบันไดหนีไฟ 2 แห่ง (ST1 และ ST2) สามารถลงจากชั้นดาดฟ้า-ชั้นล่าง ทางออกประตูหนีไฟ มีความกว้าง 0.9 เมตร สูง 2.2 เมตร	✓ บันไดหนีไฟ จำนวน 2 แห่ง/อาคาร ได้รับการก่อสร้างเป็นที่เรียบร้อยแล้ว โดยคุณสมบัติที่ใช้ในการออกแบบและก่อสร้างเป็นไปตามที่บัญญัติในมาตรการทุกประการ อนึ่งการตรวจสอบดังกล่าวเป็นเพียงการสุ่มตรวจจำนวน 1 อาคาร เท่านั้น		ภาพที่ 2-25

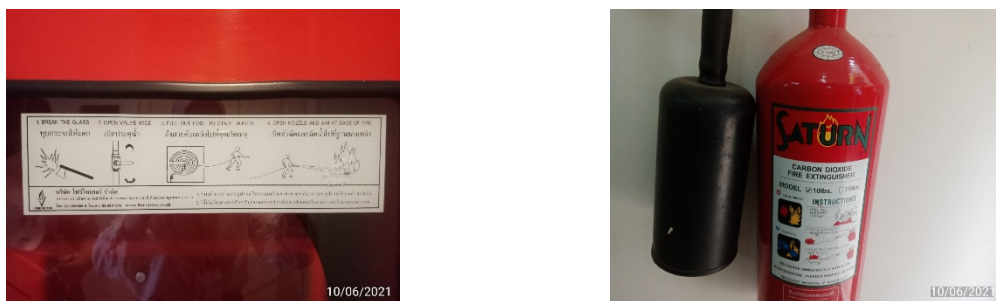
ภาพที่ 2-29 ป้ายแนะนำการใช้อุปกรณ์ป้องกันและระงับอัคคีภัย

ติดป้ายแนะนำการใช้อุปกรณ์ป้องกันและระงับอัคคีภัย แต่ละตัวที่อุปกรณ์นั้นติดตั้งอยู่ เพื่อให้ผู้พักอาศัยและ พนักงานที่อยู่ใกล้ที่เกิดเหตุสามารถใช้ได้ทันที	✓ ป้ายแนะนำการใช้อุปกรณ์ป้องกันและระงับอัคคีภัย ได้รับการติดตั้งใน บริเวณที่เป็นที่ตั้งของอุปกรณ์เป็นที่เรียบร้อยแล้ว ทั้งนี้วิธีการใช้งาน ของอุปกรณ์บางชนิดได้รับการติดตั้งบนฉลากตั้งแต่ต้นแล้ว		ภาพที่ 2-29

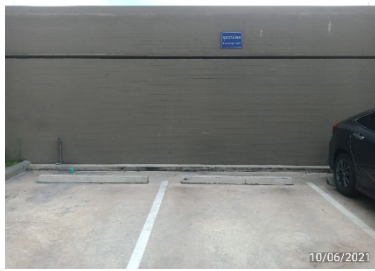
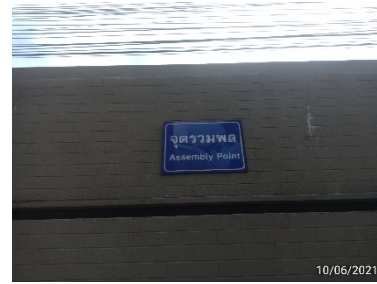
ภาพที่ 2-31 จุดรวมพล

องค์ประกอบ ทางสิ่งแวดล้อม	มาตรการป้องกันและแก้ไขผลกระทบสิ่งแวดล้อม	ผลการปฏิบัติตามมาตรการ ✓ ปฏิบัติ ✕ ไม่ได้ปฏิบัติ ☉ ไม่มีประสิทธิภาพ ○ ยังไม่ถึงเวลา	ปัญหา อุปสรรค และแนวทางแก้ไข	เอกสารอ้างอิง
	จัดให้มีการซ่อมป้องกันอัคคีภัยภายในโครงการอย่างน้อยปีละ 1 ครั้ง เพื่อให้พนักงานคุ้นเคยกับเหตุการณ์ที่เกิดขึ้น รวมทั้งสามารถปฏิบัติงาน และใช้เครื่องมือ/อุปกรณ์ต่างๆ ได้อย่างถูกต้อง	✓ โครงการจัดให้มีการฝึกซ้อมดับเพลิงและอพยพหนีไฟอย่างน้อยปีละ 1 ครั้ง เมื่อวันที่ 28 พฤศจิกายน 2563		ภาพที่ 2 -30 ภาคผนวก 6
	จัดให้มีพื้นที่จุดรวมพลในกรณีที่เกิดเหตุฉุกเฉิน พื้นที่ประมาณ 486.46 ตร.ม. เพื่อบริการจำนวนผู้ที่เข้าพักอาศัยและเจ้าหน้าที่โครงการ และเคลื่อนย้ายอพยพผู้คนออกนอกพื้นที่โครงการ 1,850 คน คิดเป็นสัดส่วนพื้นที่จุดรวมพล 0.26 ตร.ม.	✓ ปัจจุบันโครงการมีการเปลี่ยนแปลงจุดรวมพลเบื้องต้นจากบริเวณพื้นที่จัดสวนภายในโครงการ มาเป็นบริเวณลานจอดรถข้างป้อม รปภ. ทั้งนี้การเปลี่ยนแปลงดังกล่าวเป็นไปตามคำแนะนำของวิทยากร ที่เห็นว่าหากเกิดเหตุฉุกเฉินจริง พื้นที่ดังกล่าวมีศักยภาพในการรองรับผู้คนและสะดวกต่อการอพยพคนมากกว่าบริเวณที่ถูกระบุในมาตรการ		ภาพที่ 2-31
