บทที่ 2

ผลการดำเนินการตามมาตรการป้องกันและแก้ไขผลกระทบสิ่งแวดล้อม

2.1 การปฏิบัติตามมาตรการป้องกันและแก้ไขผลกระทบสิ่งแวดล้อม

ตารางที่ 2.2-1 มาตรการป้องกันและแก้ไขผลกระทบสิ่งแวดล้อมโครงการ ดีคอนโด ซายน์ (ระยะดำเนินการ)

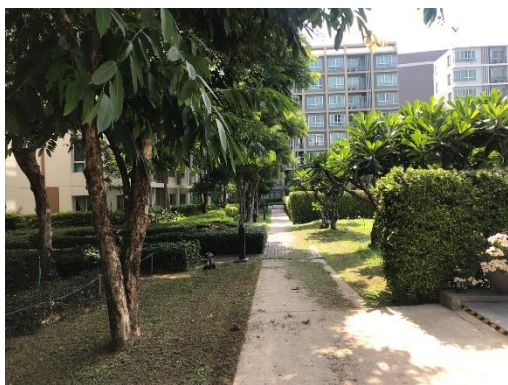
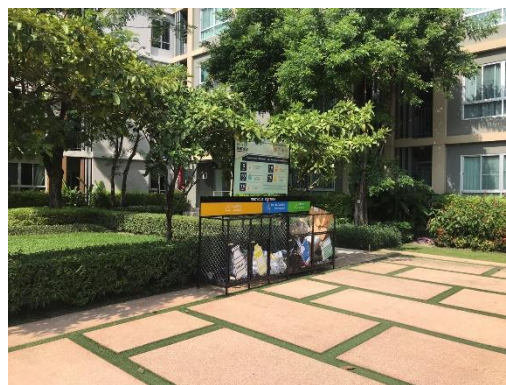
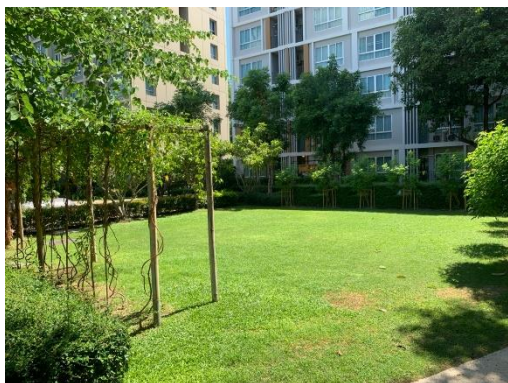
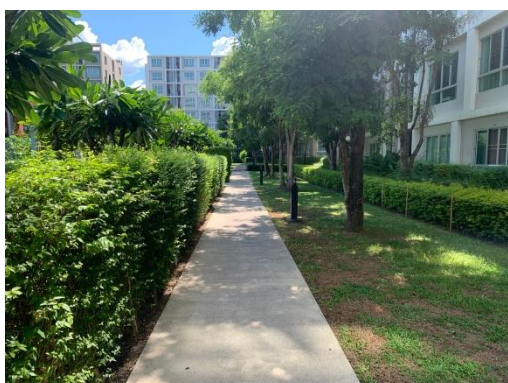
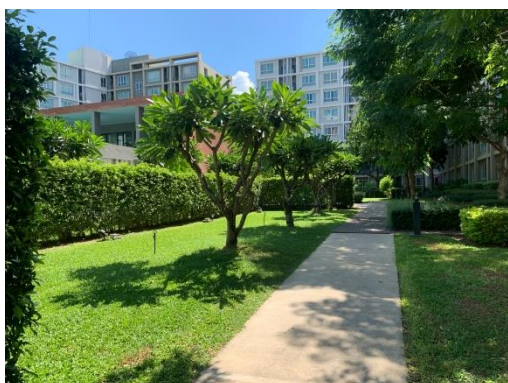
ภาพที่ 2.2-1 พื้นที่สีเขียวภายในโครงการ

1. ทรัพยากรสิ่งแวดล้อมทางกายภาพ					
1.1 สภาพภูมิประเทศ	- จัดให้มีพื้นที่สีเขียว 3,947.97 ตารางเมตร	✓	- ทางโครงการมีการปลูกต้นไม้ภายในพื้นที่โครงการ บริเวณชั้นล่าง และแนวเขตที่ดินโครงการ	-	ภาพที่ 2.2-1 พื้นที่สีเขียวโครงการ

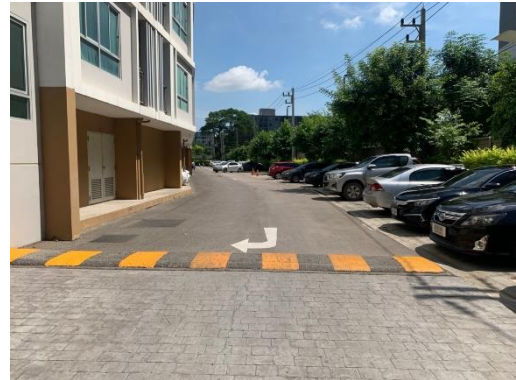
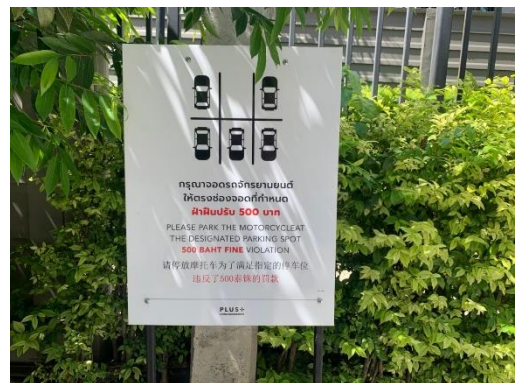
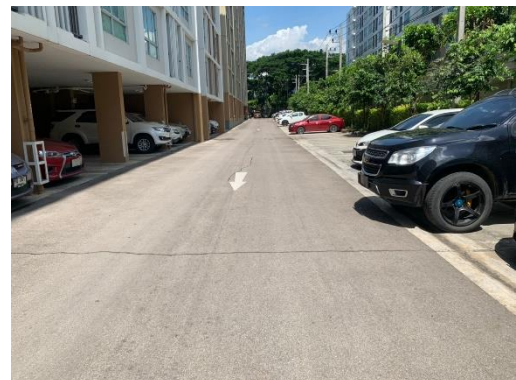
1.3 สภาพภูมิอากาศและคุณภาพอากาศ	- ควบคุมความเร็วของรถภายในโครงการ เช่น ป้ายจำกัดความเร็ว และสัญญาณลดความเร็ว เป็นต้น	✓	- ทางโครงการติดตั้งป้ายจำกัดความเร็ว และสัญญาณ เพื่อลดความเร็วบริเวณถนนรอบโครงการ	-	ภาพที่ 2.2-3 ป้ายและสัญลักษณ์จราจร

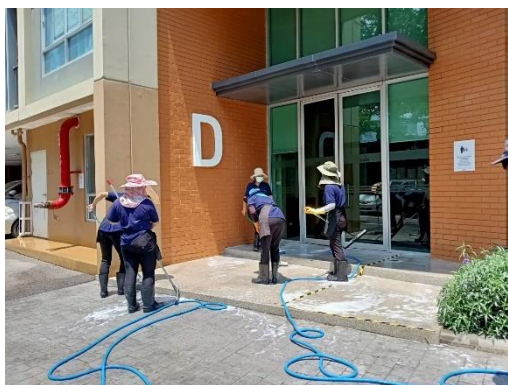
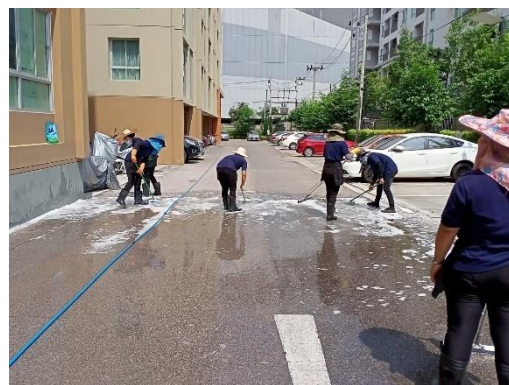
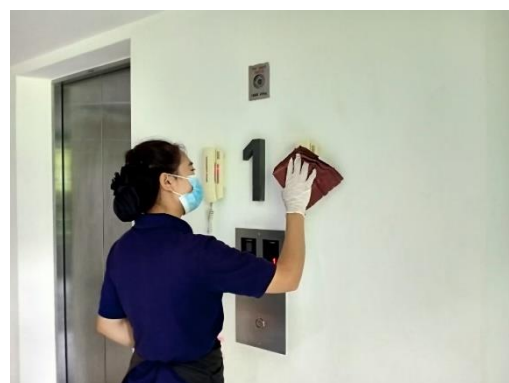
1.3 สภาพภูมิอากาศและคุณภาพอากาศ (ต่อ)	- จัดให้มีเจ้าหน้าที่ดูแลรักษาความสะอาดของถนน และลานจอดรถอย่างสม่ำเสมอ	✓	- ทางโครงการมีเจ้าหน้าที่ดูแลรักษาความสะอาดถนน และบริเวณที่จอดรถตลอดเวลา	-	ภาพที่ 2.2-4 เจ้าหน้าที่ทำความสะอาด ภาคผนวก ค-2 สัญญาทำความสะอาด

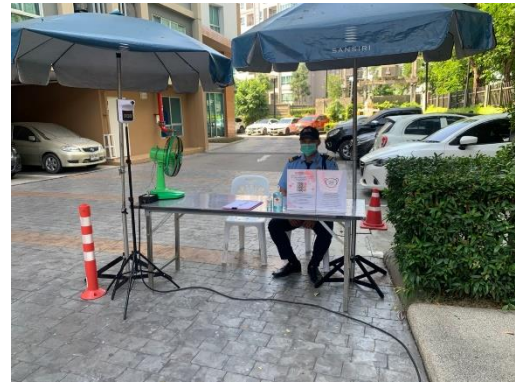
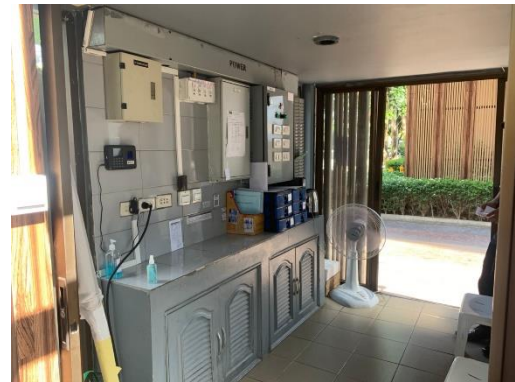
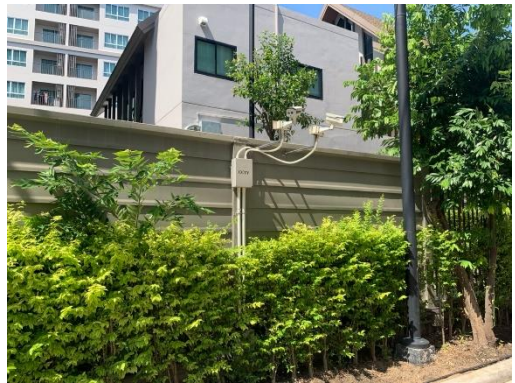
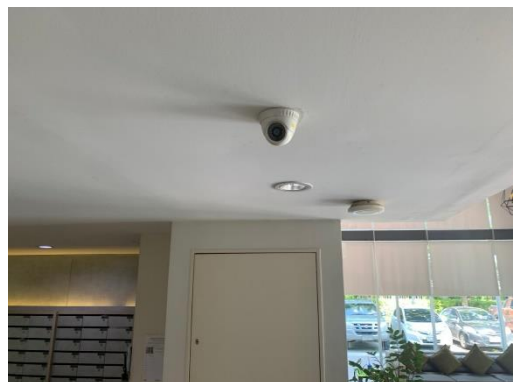
- จัดให้มีเจ้าหน้าที่อำนวยความสะดวกในการจราจร	✓	- ทางโครงการมีเจ้าหน้าที่ รปภ. ในการอำนวยความสะดวกในการจราจร	-	ภาพที่ 2.2-5 ระบบความปลอดภัย
	- ติดป้ายห้ามติดเครื่องยนต์ทั้งไว้บริเวณลานจอดรถยนต์ โดยดับเครื่องยนต์เมื่อจอดรถแล้ว	✓	- ทางโครงการติดตั้งป้ายห้ามติดเครื่องยนต์ทั้งไว้บริเวณลานจอดรถยนต์	-	ภาพที่ 2.2-5 ระบบความปลอดภัย

- จัดให้มีเจ้าหน้าที่รักษาความปลอดภัยประจำอยู่บริเวณทางเข้า-ออกโครงการ ตลอดเวลา 24 ชั่วโมง	✓	- ทางโครงการมีเจ้าหน้าที่ รปภ. ออกตรวจสอบความเรียบร้อยตลอด 24 ชั่วโมง พร้อมกล้องวงจรปิด	-	ภาพที่ 2.2-5 ระบบความปลอดภัย

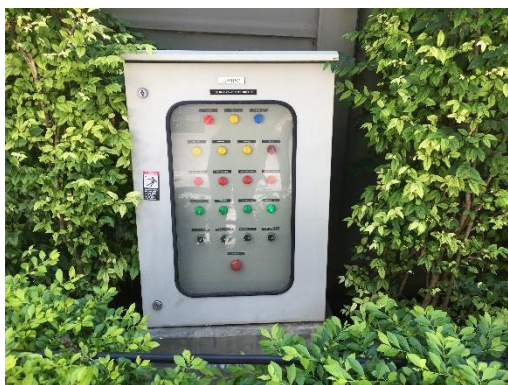
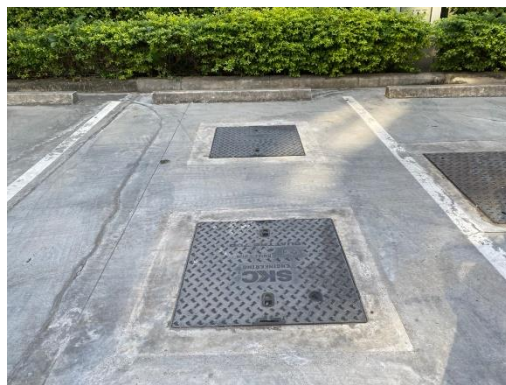
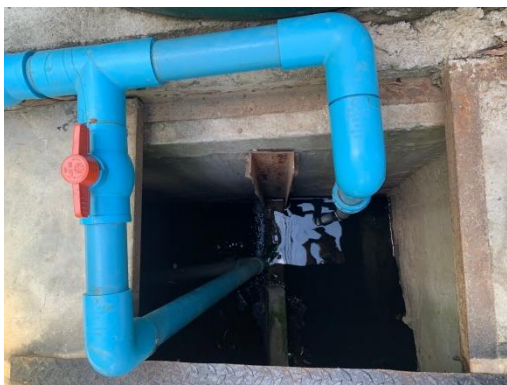
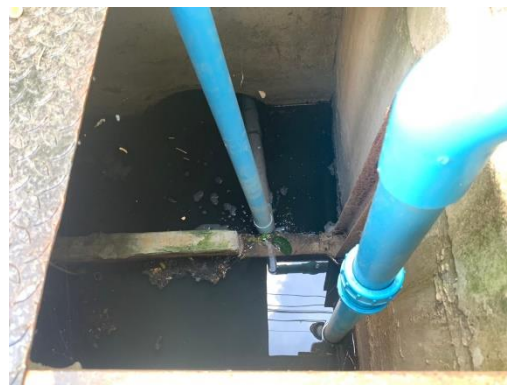
ภาพที่ 2.2-6 ระบบบำบัดน้ำเสียของโครงการ

1.6 คุณภาพน้ำ	- โครงการใช้ ระบบบำบัดน้ำเสียเป็นระบบ Activated Sludge จำนวน 8 ชุด และเป็น ระบบบำบัดแบบเกรอะ-กรองแบบเติมอากาศ (Septic anaerobic & Aerobic filter) จำนวน 3 ชุด	✓	- ทางโครงการมีระบบบำบัดน้ำเสียแบบ Activated Sludge ของอาคาร A B C และ D จำนวน 8 ชุด อาคารละ 2 ชุด, ส่วนระบบบำบัดน้ำเสียแบบเกรอะ-กรองแบบเติมอากาศ ของอาคารคลับเฮาส์ จำนวน 2 ชุด และอาคารพักรวมผลรวม จำนวน 1 ชุด	-	ภาพที่ 2.2-6 ระบบบำบัดน้ำเสียโครงการ

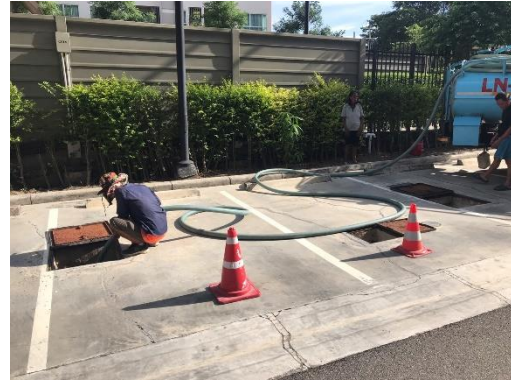
ภาพที่ 2.2-8 สูบล้างและตักไขมัน

1.6 คุณภาพน้ำ (ต่อ)	- สูบกากตะกอนจากบ่อเกรอะเป็นประจำ ปีละ 1 ครั้ง	✓	- ทางโครงการมีการสูบกากตะกอนบ่อเกรอะ 2 เดือน/ครั้ง	-	ภาพที่ 2.2-8 สูบตะกอนและตักไขมัน

- ตักกากตะกอนไขมันใส่ภาชนะเพื่อฝังให้แห้งก่อนนำไปทิ้ง รวมกับขยะแห้งต่อไป	✓	- ทางโครงการมีการตักไขมัน เดือนละ 1 ครั้ง	-	ภาพที่ 2.2-8 สูบตะกอนและตักไขมัน

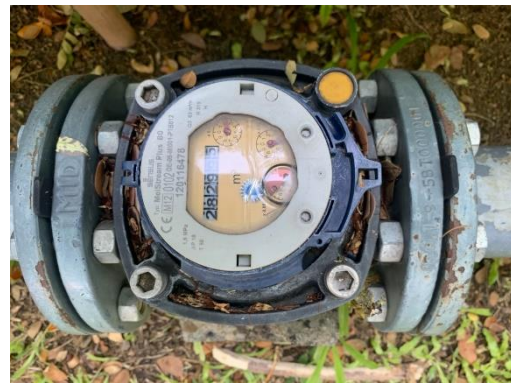
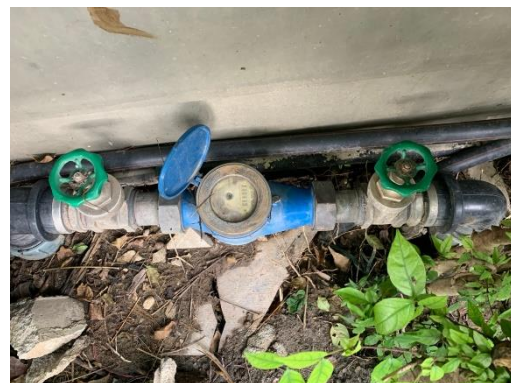
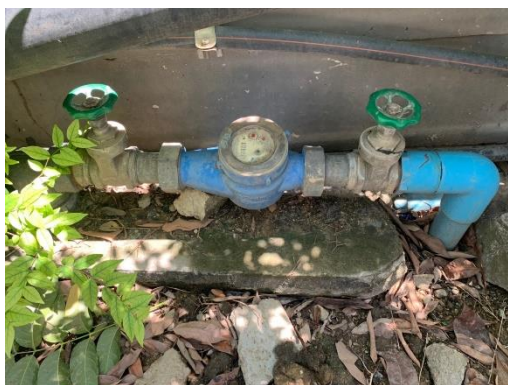
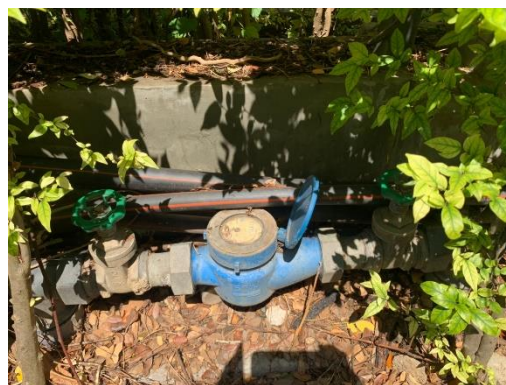
ภาพที่ 2.2-9 ระบบน้ำใช้

3. ผลกระทบคุณค่าการใช้ประโยชน์ของมนุษย์					
3.1 น้ำใช้	- จัดให้มีถังเก็บน้ำใต้ดินจำนวน 2 ถัง/อาคาร รวมทั้งหมด 8 ถัง รวมปริมาตรน้ำสำรองใต้ดินของโครงการทั้งหมด 387.45 ลบ.ม.ควบคุมการทำงานของเครื่องสูบน้ำ ที่จะจ่ายไปยังถังเก็บน้ำ ชั้นดาดฟ้า และรักษาระดับน้ำ ในถังเก็บน้ำ ให้เป็นส่วนๆ ด้วยลูกลอย และอิเล็กทรอนิกส์ 2. มีจำนวน 2 ถัง /อาคาร รวมทั้งหมด 8 ถัง ความจุถังเก็บน้ำ 28.31 ลูกบาศก์เมตร/ถัง รวมปริมาตร	✓	- ทางโครงการมีถังเก็บน้ำชั้นใต้ดินจำนวน 1 ถัง/อาคาร รวมทั้งหมด 4 ถัง มีการควบคุมการทำงานของเครื่องสูบน้ำ จ่ายไปยังถังเก็บน้ำชั้นดาดฟ้าจำนวน 2 ถัง/อาคาร	-	ภาพที่ 2.2-9 ระบบน้ำใช้โครงการ

- ห้ามสูบน้ำจากท่อส่งน้ำของการประปาส่วนภูมิภาคสาขาเชียงใหม่ (ชั้นพิเศษ)	✓	- ทางโครงการรับน้ำจากประปาภูมิภาคสาขาเชียงใหม่มาเก็บไว้ที่ชั้นใต้ดินแล้วจึงค่อยสูบไปชั้นดาดฟ้า ไม่ได้สูบน้ำจากท่อส่งน้ำประปาภูมิภาคโดยตรง	-	ภาพที่ 2.2-9 ระบบน้ำใช้โครงการ

- ฝาบ่อเก็บน้ำใต้ดินจะต้องมีฝาบ่อปิดมิดชิด เพื่อป้องกันการปนเปื้อนของน้ำ ภายนอกเข้าสู่ถังเก็บน้ำ ทางฝาบ่อ	✓	- ทางโครงการมีฝาบ่อเก็บน้ำใต้ดินที่ปิดมิดชิด	-	ภาพที่ 2.2-9 ระบบน้ำใช้โครงการ

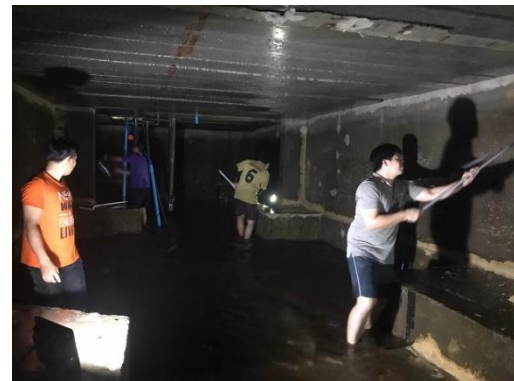
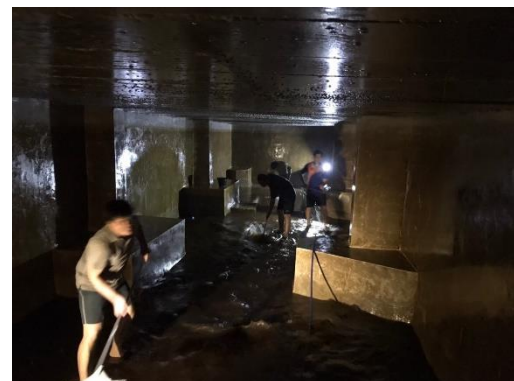
- ตรวจสอบโครงสร้างถังเก็บน้ำใต้ดินให้มีความมั่นคงแข็งแรงไม่มีรอยร้าวและรอยรั่ว ที่จะทำให้มีการปนเปื้อนของน้ำ ภายนอกเข้าสู่ถังเก็บน้ำ	✓	- ทางโครงการมีการล้างถังเก็บน้ำประปาปีละ 1 ครั้ง และจะมีการตรวจสอบถังเก็บน้ำใต้ดินไปพร้อมกัน	-	ภาพที่ 2.2-11 ทำความสะอาดถังน้ำใช้

3.1 น้ำใช้ (ต่อ)	- ล้างทำความสะอาดถังเก็บน้ำทุก 6 เดือน /ครั้ง โดยประชาสัมพันธ์แจ้งกำหนด วัน เวลา และช่วงเวลาให้ผู้ที่พักอาศัยทราบล่วงหน้าก่อนทำความสะอาด	◐ - ทางโครงการมีการล้างถังเก็บน้ำประปาปีละ 1 ครั้ง ก่อนล้างทำความสะอาดมีการแจ้งให้ผู้พักอาศัยทราบล่วงหน้า ล่าสุดล้างเมื่อ 30 กันยายน 2563	ตารางที่ 4-2	ภาพที่ 2.2-11 ทำความสะอาดถังน้ำใช้

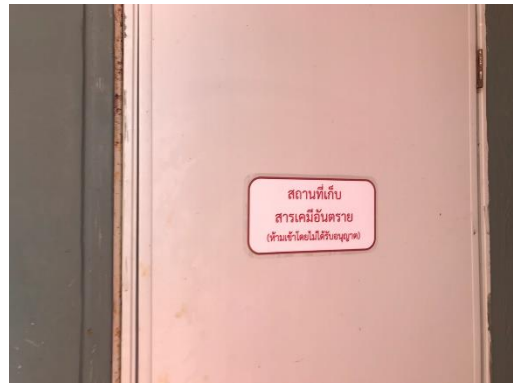
- การจัดการเกี่ยวกับสารเคมี (1) สถานที่เก็บสารเคมี ต้องมีป้ายระบุว่า “สถานที่เก็บสารเคมีอันตราย” และ “ห้ามเข้า” มีการระบายอากาศดี และมีการป้องกันน้ำซึมเข้าภาชนะบรรจุสารเคมี และมีการจัดเก็บสารเคมีเป็นไปตามกฎหมายที่เกี่ยวข้อง (2) สารเคมีที่ใช้ต้องมีฉลากระบุชื่อสารเคมี ส่วนผสม หรือส่วนประกอบที่เป็นอันตราย วิธีการใช้และวิธีการปฐมพยาบาลในกรณีฉุกเฉิน หรือตามที่กฎหมายอื่นกำหนด	✓ - ทางโครงการมีห้องเก็บสารเคมี โดยระบุว่า “สถานที่เก็บสารเคมีอันตราย” และ “ห้ามเข้า” ในการเติมสารเคมีทางโครงการมีอุปกรณ์ป้องกันอันตรายส่วนบุคคลให้ใช้งาน	-	ภาพที่ 2.2-13 ห้องเก็บสารเคมี

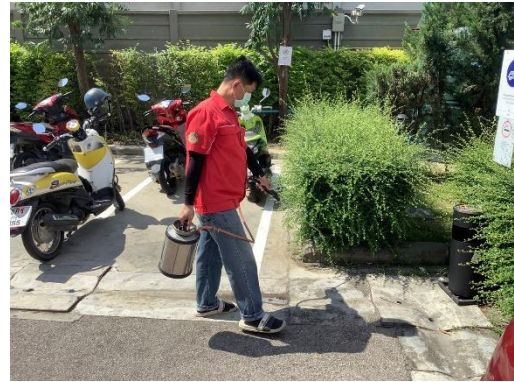
3.2 การจัดการสระว่ายน้ำ (ต่อ)	- การป้องกันควบคุมสัตว์และแมลงนำโรค (1) ภายในสถานประกอบกิจการ ไม่ควรมีหนู แมลงวัน และแมลงสาบ (2) ต้องมีการป้องกัน ควบคุม กำจัดสัตว์และแมลงนำโรคโดยเฉพาะหนู แมลงวัน และแมลงสาบอย่างถูกต้องตามหลักสุขาภิบาล	✓	- ทางโครงการมีการว่าจ้าง ห้างหุ้นส่วนจำกัด อเมริกัน เพสท์ คอนโทรล เซอร์วิส ในการกำจัดแมลง โดยทำการฉีดแมลงเดือนละ 1 ครั้ง	-	ภาพที่ 2.2-17 เจ้าหน้าที่กำจัดแมลง ภาคผนวก ค-7 สัญญากำจัดแมลง

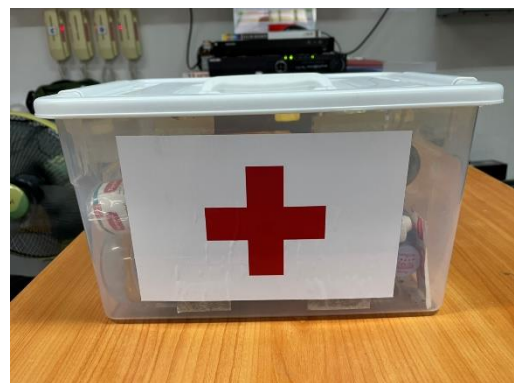
- จัดให้มีห้องปฐมพยาบาลพร้อมชุดปฐมพยาบาลไว้ประจำสระว่ายน้ำ และปิดประกาศวิธีการปฐมพยาบาลช่วยคนจมน้ำ ไว้ในบริเวณสระว่ายน้ำ	✓	- ทางโครงการมีชุดอุปกรณ์ปฐมพยาบาล อยู่ที่ห้องนิติ และบริเวณสระว่ายน้ำ น้ำมีวิธีการปฐมพยาบาลคนจมน้ำ	-	ภาพที่ 2.2-19 ชุดปฐมพยาบาล

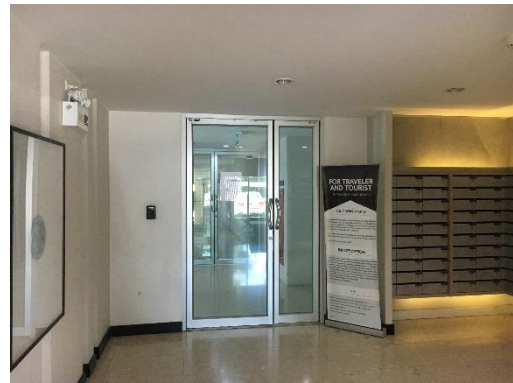
- จัดให้มีระบบควบคุมการเปิด-ปิดประตู Lobby จากห้องพัก พร้อมสัญญาณภาพโทรทัศน์วงจรปิด (CCTV)	✓	- ทางโครงการมีระบบควบคุมการเปิด-ปิดประตู Lobby จากห้องพัก และมีกล้องวงจรปิดหน้าประตูทางเข้า	-	ภาพที่ 2.2-26 ระบบควบคุมประตูเปิด-ปิด
