ผลการดำเนินการตามมาตรการป้องกันและ
แก้ไขผลกระทบสิ่งแวดล้อม

บริษัท โนเบิล ดีเวลลอปเม้นท์ จำกัด (มหาชน) เป็นผู้พัฒนา โครงการอาคารชุดโนเบิล รีโว่ สีส้ม คอนโดมิเนียม ปัจจุบันโครงการฯ ดำเนินการก่อสร้างแล้วเสร็จและได้มีการจัดตั้งนิติบุคคลอาคารชุดเข้ามาบริหารจัดการ โดยตัวโครงการเป็นที่พักอาศัยในรูปแบบอาคารชุดพักอาศัยจำนวน 1 อาคาร สูง 32 ชั้น มีห้องชุดพักอาศัยทั้งสิ้น 319 ห้อง และที่จอดรถยนต์ 161 คัน สำนักงานตั้งอยู่เลขที่ 88 ถนนสุรศักดิ์ แขวงสีลม เขตบางรัก กรุงเทพมหานคร บนพื้นที่ดินขนาด 1-2-08 ไร่ (2,432 ตารางเมตร) โดยโครงการได้รับหนังสือเห็นชอบรายงาน EIA จากสำนักงานนโยบายและแผนทรัพยากรธรรมชาติและสิ่งแวดล้อม ที่ ทส.1009.5/14243 ลงวันที่ 17 ธันวาคม 2557 หนังสือเห็นชอบได้กำหนดมาตรการป้องกันและแก้ไขผลกระทบสิ่งแวดล้อมและมาตรการติดตามตรวจสอบผลกระทบสิ่งแวดล้อม เพื่อเป็นแนวทางให้โครงการปฏิบัติ รวมไปถึงเสนอรายงานผลการปฏิบัติตามมาตรการฯ ต่อหน่วยงานอนุญาต และหน่วยงานที่เกี่ยวข้อง รวมทั้งสำนักงานนโยบายและแผนทรัพยากรธรรมชาติและสิ่งแวดล้อม (สผ.) ทุก 6 เดือนนั้น

บัดนี้ นิติบุคคลอาคารชุดโครงการ ได้มอบหมายให้ บริษัท ศูนย์วิเคราะห์น้ำ จำกัด ดำเนินการติดตาม ตรวจสอบการปฏิบัติตามมาตรการป้องกันและแก้ไขผลกระทบสิ่งแวดล้อม อาคารชุดโนเบิล รีโว่ สีส้ม คอนโดมิเนียม (ระยะดำเนินการ) ช่วงเดือนมกราคม ถึง มิถุนายน 256

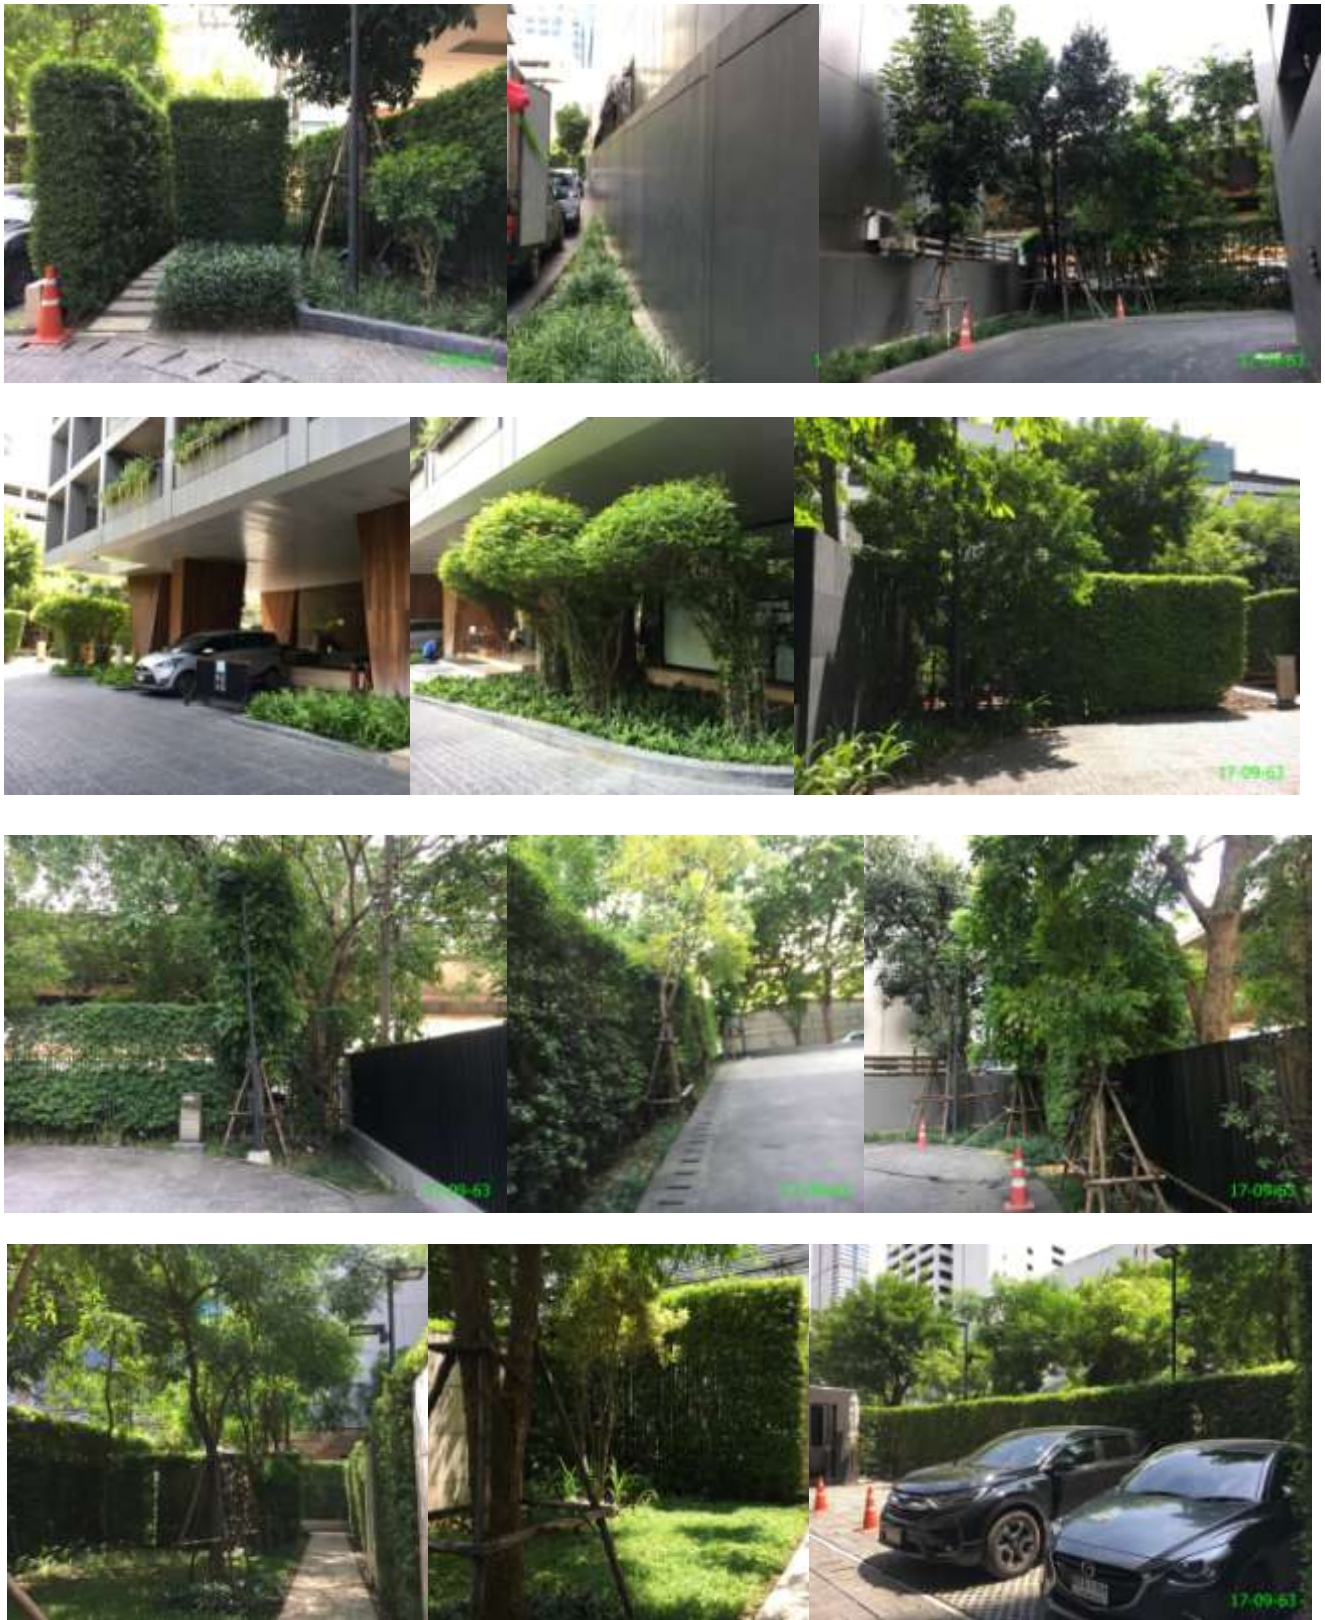
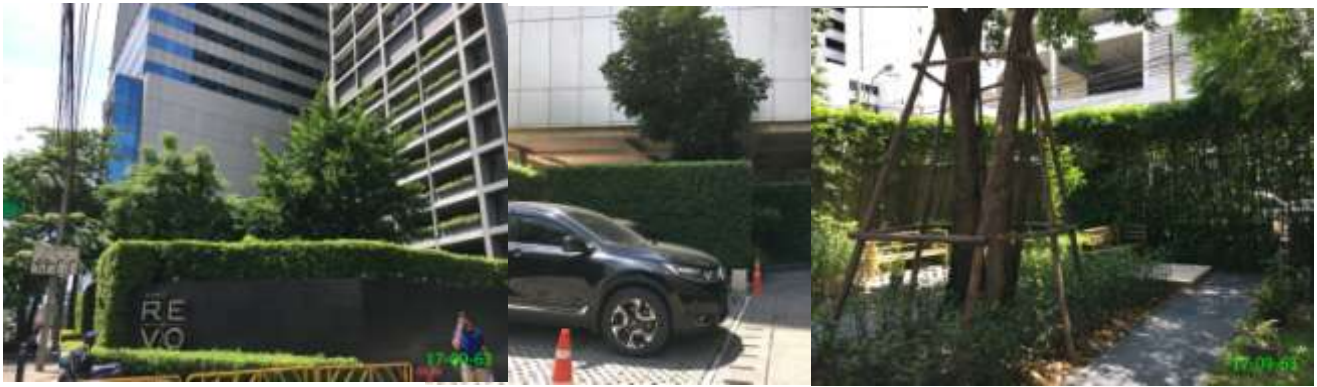
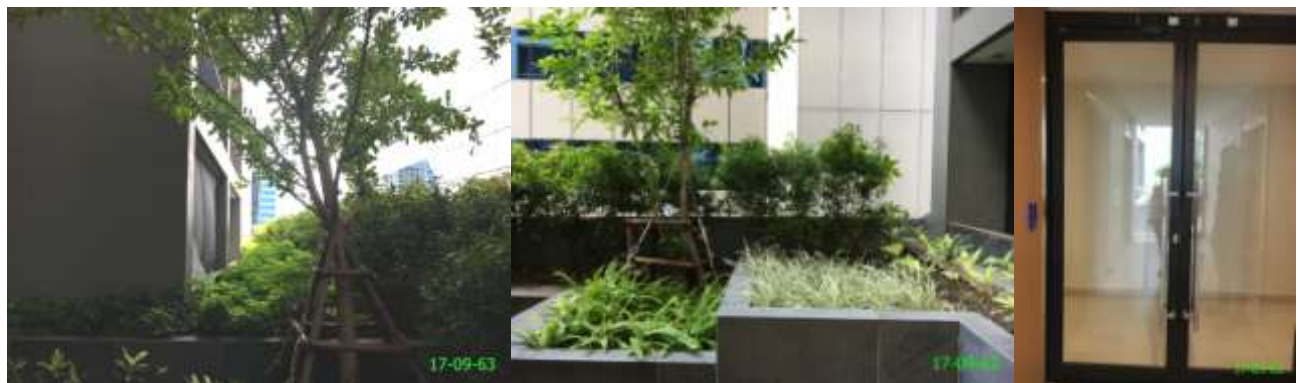
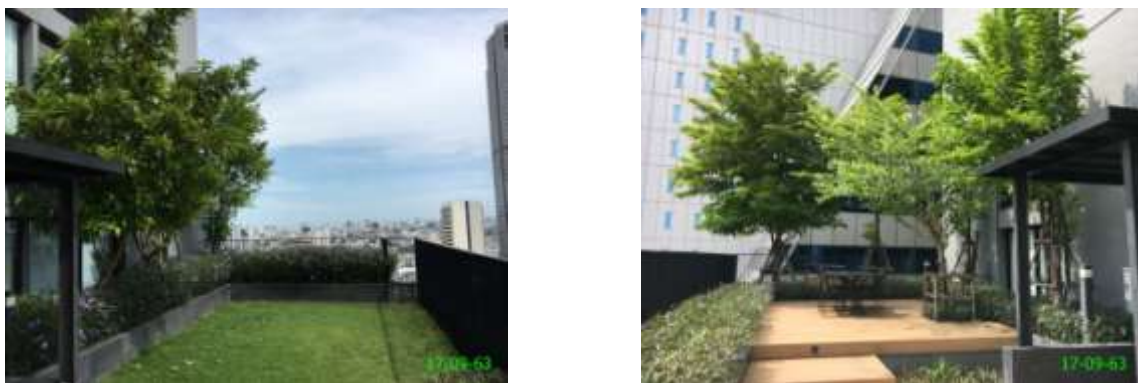
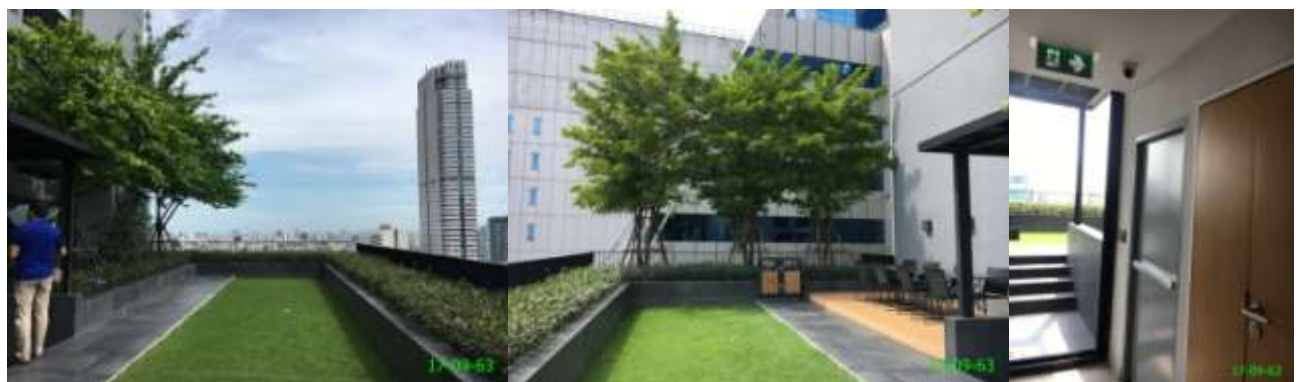
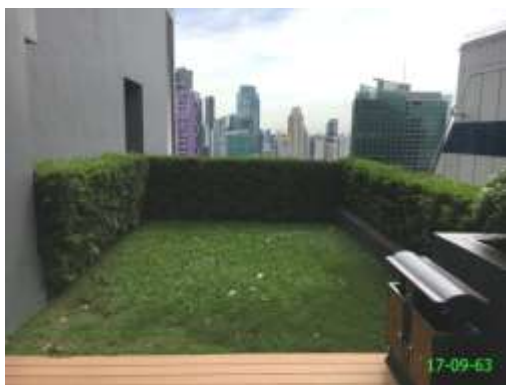
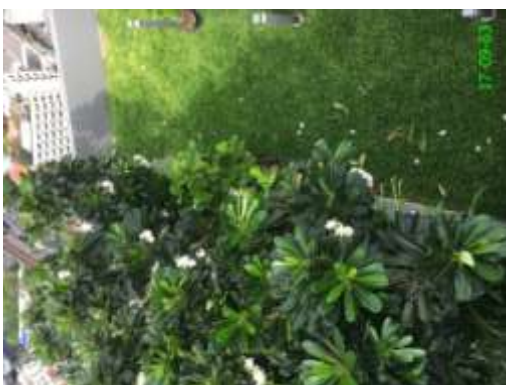
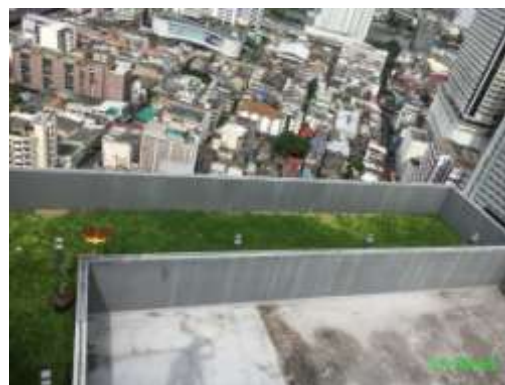
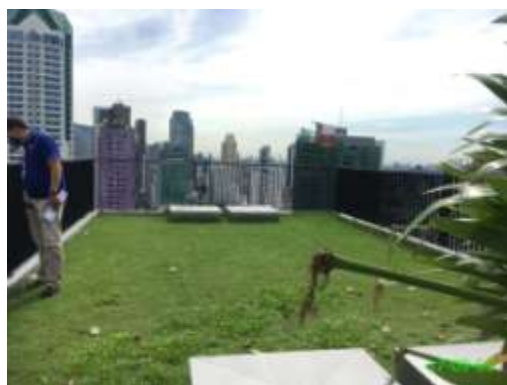
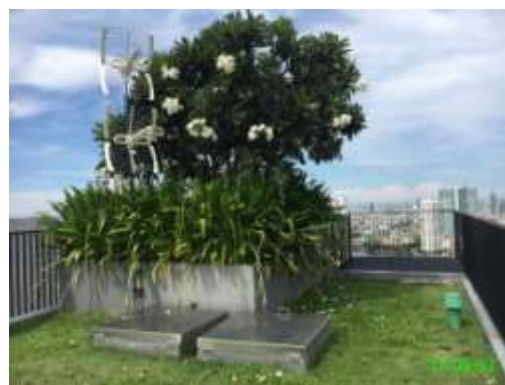
พื้นที่สีเขียวชั้น 1
ภาพที่ 2.2-1 พื้นที่สีเขียวภายในโครงการ

1. ทรัพยากรสิ่งแวดล้อมทางกายภาพ					
1.1 สภาพภูมิประเทศ	- จัดให้มีพื้นที่สีเขียวชั้นพื้นดิน และบนอาคารขนาดพื้นที่รวม 1,195.19 ตารางเมตร คิดเป็นสัดส่วน 1 คน ต่อพื้นที่สีเขียว 1.022 ตารางเมตร	✓	- ทางโครงการมีการปลูกต้นไม้ภายในพื้นที่โครงการ บริเวณชั้น 1, ชั้น 25, ชั้น 29, ชั้น 32, ชั้นหนีไฟ และชั้นดาดฟ้า	- ภาพที่ 2.2-1 พื้นที่สีเขียวภายในโครงการ	-

1.2 ดินและการชะล้างพังทลาย					
1.3 คุณภาพอากาศ	- จัดให้มีการปลูกต้นไม้ เพื่อเป็นแนวกำบังความร้อนจากเครื่องปรับอากาศ	✓	- ทางโครงการมีการปลูกไม้ยืนต้นตามแนวรั้วโครงการ เพื่อกำบังความร้อนจากเครื่องปรับอากาศ	- ภาพที่ 2.2-1 พื้นที่สีเขียวภายในโครงการ	-

1.3 คุณภาพอากาศ (ต่อ)	- จัดให้มีพื้นที่สีเขียว โดยการปลูกต้นไม้ชนิดต่างๆ เพื่อช่วยดูดซับคาร์บอนไดออกไซด์ และลดอุณหภูมิอันเนื่องจากการคายน้ำของพืชและการระเหยน้ำจากผิวดิน	✓	- ทางโครงการมีการปลูกไม้ยืนต้นตามแนวรั้วโครงการ เพื่อกำบังความร้อนจากเครื่องปรับอากาศ	- ภาพที่ 2.2-1 พื้นที่สีเขียวภายในโครงการ	-

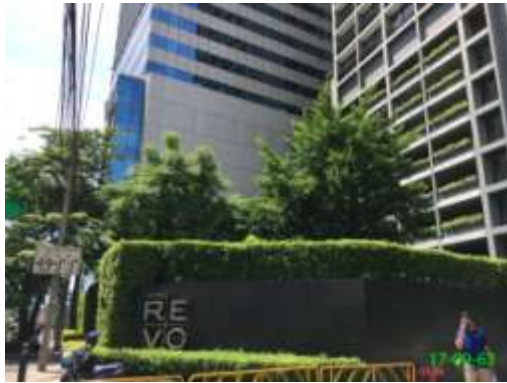
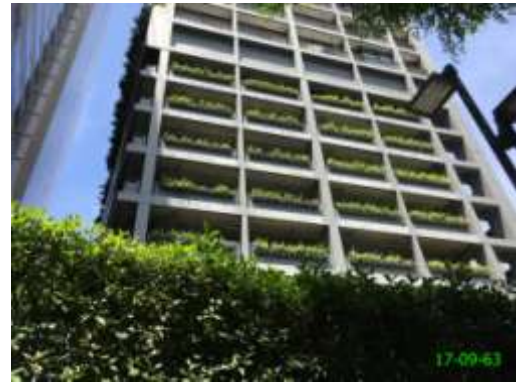
- จัดให้มีกระจกที่มีค่าการสะท้อนแสงตามกฎกระทรวงฉบับที่ 48 (พ.ศ.2540) ออกตามความในพระราชบัญญัติควบคุมอาคาร พ.ศ.2522 ข้อ 27 กล่าวว่า “วัสดุที่เป็นผิวของผนังภายนอกอาคาร จะต้องมีการสะท้อนแสงได้ไม่เกินร้อยละ 30”	✓	- ทางโครงการใช้วัสดุที่เป็นผิวของผนังภายนอกอาคาร ที่สะท้อนแสงได้ไม่เกินร้อยละ 30	- ภาพที่ 2.2-2 อาคารภายนอกโครงการ	-

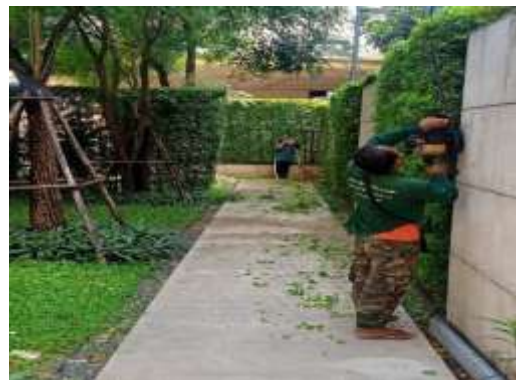
- ดูแลรักษาพื้นที่สีเขียว และต้นไม้ในโครงการให้ดูดีสวยงามอยู่เสมอ	✓	- ทางโครงการมีเจ้าหน้าที่ดูแลรักษาต้นไม้ ให้ดูดีสวยงามอยู่เสมอ	- ภาพที่ 2.2-3 เจ้าหน้าที่ดูแลต้นไม้ - ภาคผนวก ข3 สัญญาดูแลต้นไม้	-

- ตกแต่งกิ่งไม้ภายในโครงการอยู่เสมอ เพื่อป้องกันมิให้ใบร่วงหล่นไปสู่พื้นที่บริเวณข้างเคียง	✓	- ทางโครงการมีเจ้าหน้าที่ดูแลรักษาต้นไม้ ให้ดูดีสวยงามอยู่เสมอ	- ภาพที่ 2.2-3 เจ้าหน้าที่ดูแลต้นไม้ - ภาคผนวก ข3 สัญญาดูแลต้นไม้	-

1.4 ระดับเสียง (ต่อ)	- รักษาภาพธรรมชาติ และดูแลต้นไม้ในโครงการให้ตั้งอยู่เสมอ เพื่อช่วยเป็นแนวดูดซับเสียงจากภายนอกได้	✓	- ทางโครงการมีเจ้าหน้าที่ดูแลรักษาต้นไม้ ให้ดูดีสวยงามอยู่เสมอ	- ภาพที่ 2.2-3 เจ้าหน้าที่ดูแลต้นไม้ - ภาคผนวก ข3 สัญญาดูแลต้นไม้	-

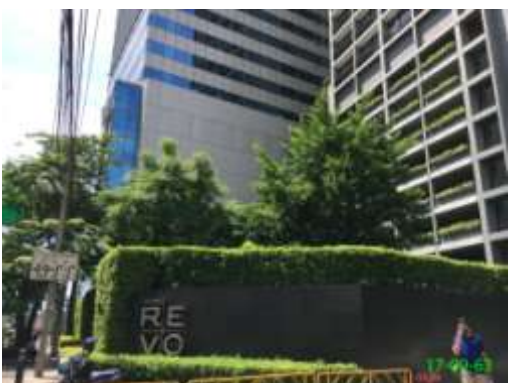
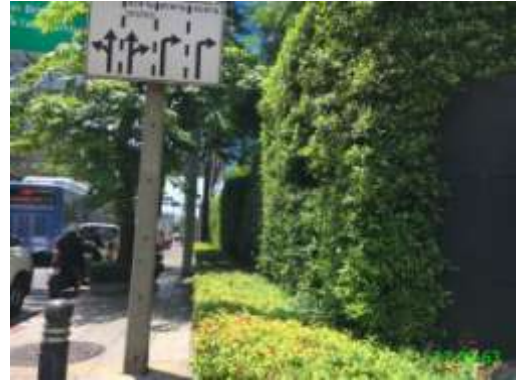
- จัดให้มีพื้นที่สีเขียวขนาดใหญ่บริเวณด้านหน้าโครงการ ติดกับถนนสุรศักดิ์ เพื่อให้เอื้อกับทางเท้าสาธารณะ	✓	- บริเวณด้านหน้าโครงการ ทางโครงการมีการปลูกต้นไม้ใหญ่ เพื่อเอื้อกับทางเท้าสาธารณะ	- ภาพที่ 2.2-4 พื้นที่สีเขียวบริเวณถนนสุรศักดิ์	-

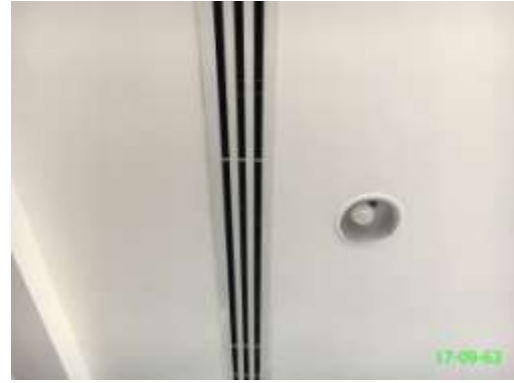
- ระบบปรับอากาศของโครงการเลือกใช้ระบบ SPLIT TYPE และจัดให้มีการใช้สารทำความเย็นชนิดที่ไม่เป็นอันตรายต่อร่างกาย และไม่ติดไฟ	✓	- ระบบปรับอากาศของโครงการเป็นระบบ SPLIT TYPE โดยใช้สารทำความเย็นที่ไม่เป็นอันตรายต่อร่างกาย	- ภาพที่ 2.2-6 ระบบปรับอากาศโครงการ	-

- เจ้าของโครงการต้องเลือกใช้เครื่องปรับอากาศที่มีฉลากประหยัดไฟและต้องไม่มีสาร CFCs เป็นส่วนประกอบ	✓	- ทางโครงการเลือกใช้เครื่องปรับอากาศที่มีฉลากประหยัดไฟ	- ภาพที่ 2.2-6 ระบบปรับอากาศโครงการ	-

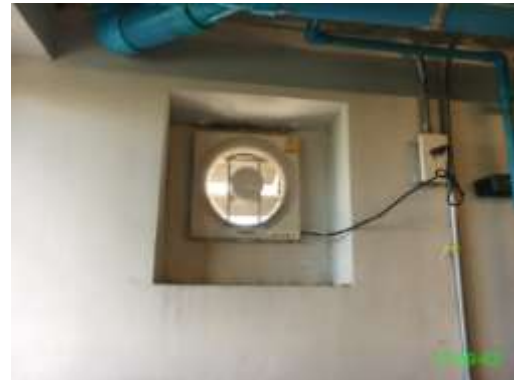
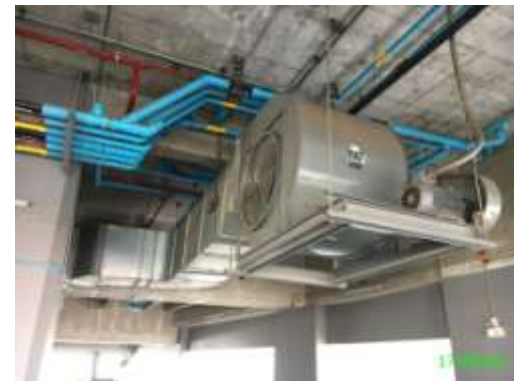
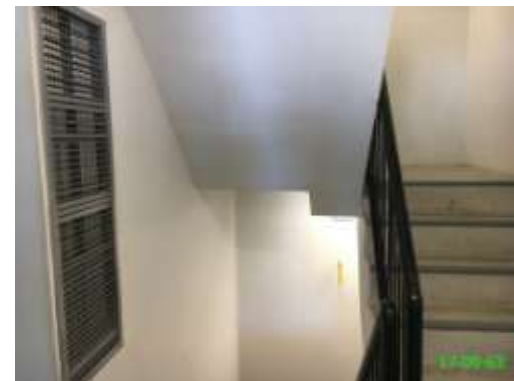
- ดูแลระบบการระบายอากาศภายในอาคารอยู่เสมอ เปิดประตูอาคารบางจุดเพื่อให้อากาศถ่ายเทได้สะดวก	✓	- ทางโครงการมีการเปิดประตูอาคารเพื่อระบายอากาศถ่ายเทได้สะดวก	- ภาพที่ 2.2-7 การระบายอากาศโครงการ	-

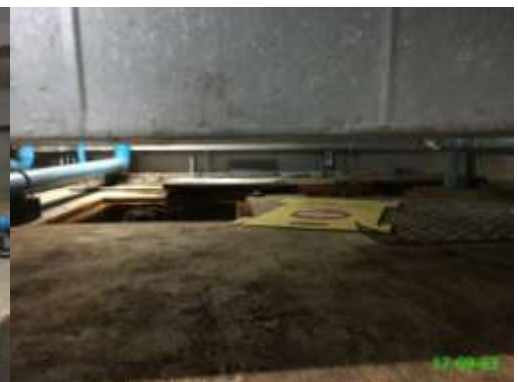
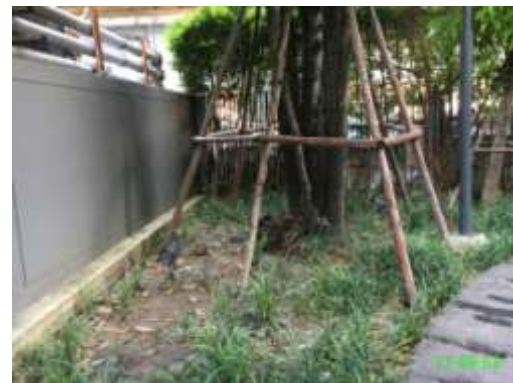
1.6 การเกิดแผ่นดินไหว (ต่อ)	7) สำรวจดูความเสียหายของท่อส้วม และท่อน้ำทิ้งก่อนใช้ 8) หลีกเลี่ยงการเข้าไปในเขตที่มีความเสียหายสูง หรืออาคารพัง		-	-	-
1.7 ทรัพยากรน้ำ (1) การจัดการน้ำเสีย	- จัดให้มีระบบบำบัดน้ำเสียรวมชนิดเติมอากาศ จำนวน 1 ชุด ขนาดความจุ 200 ลูกบาศก์เมตร ประกอบด้วย ถังดักไขมัน ถังแยกตะกอนถังปรับอัตราการไหลน้ำ ถังเติมอากาศ ถังตกตะกอน ถังเก็บตะกอนส่วนเกิน และถังน้ำทิ้ง โดยน้ำที่ผ่านการบำบัดจะมีค่าตามมาตรฐานคุณภาพน้ำทิ้งของอาคารประเภท ก. ตามประกาศกระทรวงทรัพยากรธรรมชาติและสิ่งแวดล้อม ก่อนระบายออกสู่ท่อระบายน้ำสาธารณะ บนถนนเจริญเวียง ด้านหน้าโครงการ	✓	- ทางโครงการมีระบบบำบัดน้ำเสีย 1 แห่ง ซึ่งอยู่บริเวณชั้นใต้ดิน	- ภาพที่ 2.2-10 ระบบบำบัดน้ำเสียโครงการ	-

(1) การจัดการน้ำเสีย (ต่อ)	- กำจัดก๊าซมีเทนที่เกิดขึ้นจากระบบบำบัดน้ำเสีย โดยใช้พื้นที่สีเขียวบริเวณด้านข้างของอาคาร เพื่อบำบัดก๊าซมีเทน ขนาดพื้นที่ 2.2 ตารางเมตรด้วยวิธี Soil Bed โดยใช้แบคทีเรียที่มีอยู่ในดินธรรมชาติเปลี่ยนก๊าซมีเทนผ่านกระบวนการเมตาบอลิซึมของเซลล์เป็นก๊าซคาร์บอนไดออกไซด์	✓	- ทางโครงการกำจัดก๊าซมีเทนที่เกิดขึ้นจากระบบบำบัดน้ำเสีย โดยใช้พื้นที่สีเขียวบริเวณด้านข้างของอาคาร	- ภาพที่ 2.2-10 ระบบบำบัดน้ำเสียโครงการ	-

- กำจัดละอองลอยที่เกิดจากระบบบำบัดน้ำเสียโดยใช้ วิธีการบำบัดอากาศด้วยวิธีการผ่าน Ozone โดยการต่อท่อระบายอากาศจากถังเติมอากาศเข้าสู่ถังสัมผัสโอโซน จำนวน 4 ถัง ปริมาตร 2.36 ลูกบาศก์เมตร/ถัง	✓	- ทางโครงการกำจัดละอองลอยที่เกิดจากระบบบำบัดน้ำเสียโดยบำบัดอากาศด้วยวิธีผ่าน Ozone จำนวน 4 ถัง	- ภาพที่ 2.2-10 ระบบบำบัดน้ำเสียโครงการ	-

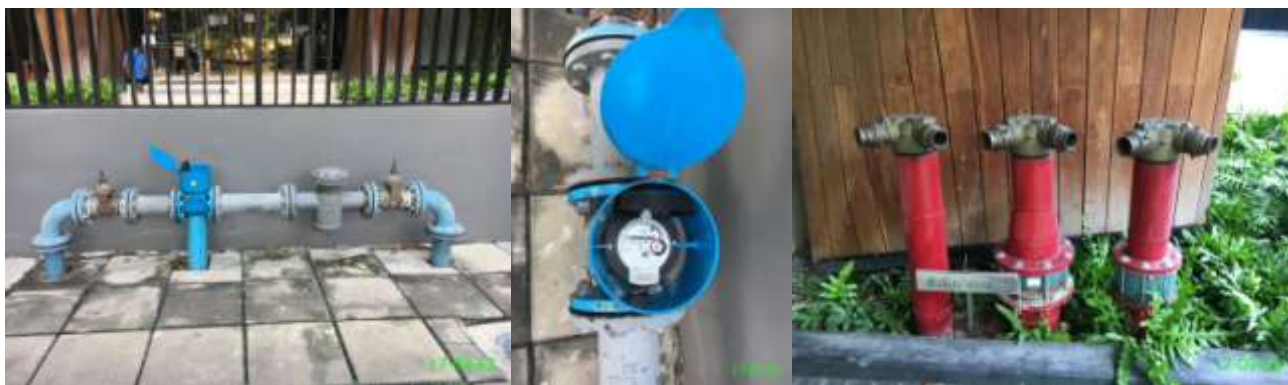
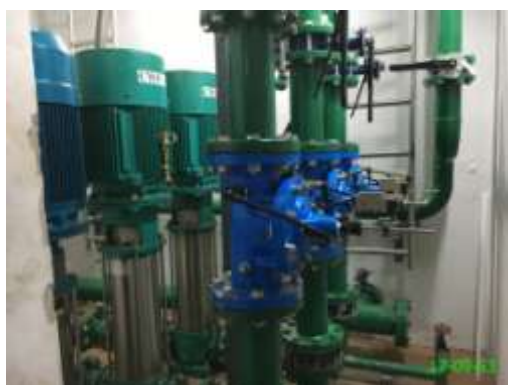
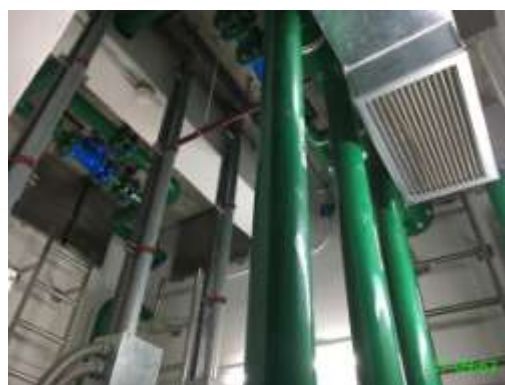
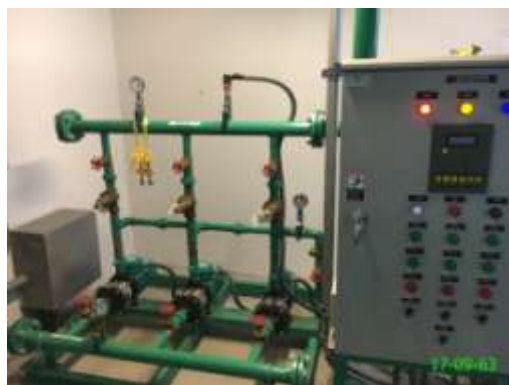
ปั้มน้ำ และถังเก็บน้ำสำรองชั้นดาดฟ้า
ภาพที่ 2.2-13 ระบบน้ำใช้โครงการ

3.1 การใช้น้ำ	- จัดให้มีถังสำรองน้ำใช้ในโครงการ ประกอบด้วย ถังเก็บน้ำใต้ดิน (สำหรับน้ำใช้ทั่วไป) 2 ถัง ขนาดความจุรวม 219.45 ลูกบาศก์เมตรถังเก็บน้ำ ใต้ดิน (สำหรับดับเพลิง) ขนาดความจุรวม 220.10 ลูกบาศก์เมตร และถังเก็บน้ำสำรองชั้นดาดฟ้า 2 ถัง ขนาดความจุรวม 70.5 ลูกบาศก์เมตร รวมความจุถังเก็บน้ำสำหรับน้ำใช้ทั่วไปเท่ากับ 289.95 ลูกบาศก์เมตร สำรองน้ำใช้ได้นาน 1.22 วัน	✓	- ทางโครงการมีถังสำรองน้ำชั้นใต้ดินสำหรับน้ำใช้ทั่วไป 2 ถัง ปริมาตร 21 ลบ.ม., สำหรับใช้ดับเพลิง 2 ถัง ปริมาตร 220 ลบ.ม. และชั้นดาดฟ้าสำหรับใช้ทั่วไป 2 ถัง ปริมาตร 70 ลบ.ม.	- ภาพที่ 2.2-13 ระบบน้ำใช้โครงการ	-
