ผลการปฏิบัติตามมาตรการติดตามตรวจสอบ
ผลกระทบสิ่งแวดล้อม

ผลการดำเนินการตามมาตรการติดตามตรวจสอบผลกระทบสิ่งแวดล้อม

ตารางที่ 3.2-1 สรุปผลการปฏิบัติตามมาตรการติดตามตรวจสอบผลกระทบสิ่งแวดล้อมโครงการอาคารชุดโนเบิล รีโว่ สีส้ม คอนโดมิเนียม ในระยะดำเนินการ

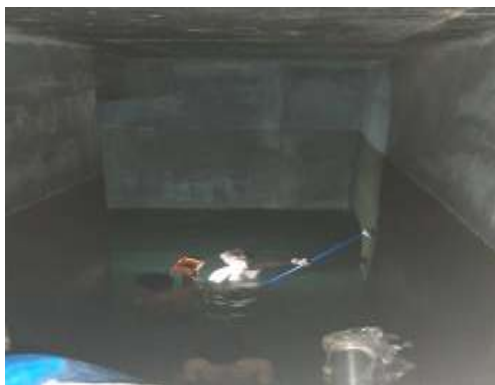
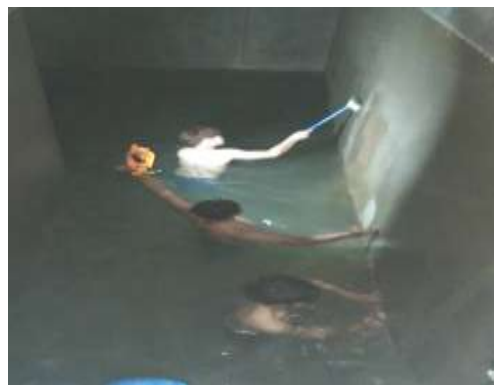
ภาพที่ 3.2-1 ทำความสะอาดถึงเก็บน้ำ

- โครงสร้างถังเก็บน้ำใต้ดิน และ ดาดฟ้า รอยแตกร้าว ระยะเวลา/ความถี่ - ทุก ๆ 3 เดือน ตลอดระยะดำเนินการ	พื้นที่โครงการ - ตรวจสอบรอยแตกของถังเก็บน้ำใต้ดิน และดาดฟ้า	✓	- ทางโครงการมีเจ้าหน้าที่ตรวจสอบสภาพภายนอกถังเก็บน้ำ ให้อยู่ในสภาพที่ดีอยู่เสมอ และมีการทำความสะอาดถังเก็บน้ำใช้ปีละ 1 ครั้ง	- ภาพที่ 3.2-1 ทำความสะอาดถังเก็บน้ำ - ภาคผนวก ข4 ตรวจสอบระบบสาธารณูปโภค	-
