ผลการปฏิบัติตามมาตรการป้องกันและแก้ไขผลกระทบสิ่งแวดล้อม

บริษัท ไอ.เอช.คอนสตรัคชั่น จำกัด ได้ดำเนินการติดตามตรวจสอบผลการปฏิบัติตามมาตรการป้องกันและแก้ไขผลกระทบสิ่งแวดล้อม โครงการอาคารหอพักพยาบาล โรงพยาบาลพญาไท ศรีราชา ระยะดำเนินการของบริษัท โรงพยาบาลศรีราชนคร จำกัด (มหาชน) ในด้านต่าง ๆ ดังนี้

ตารางที่ 2.1-1 ผลการปฏิบัติตามมาตรการป้องกันและแก้ไขผลกระทบสิ่งแวดล้อม โครงการอาคารหอพักพยาบาล โรงพยาบาลพญาไท ศรีราชา
บริษัท โรงพยาบาลศรีราชานคร จำกัด (มหาชน) ประจำปีเดือนมกราคม-มิถุนายน 2567

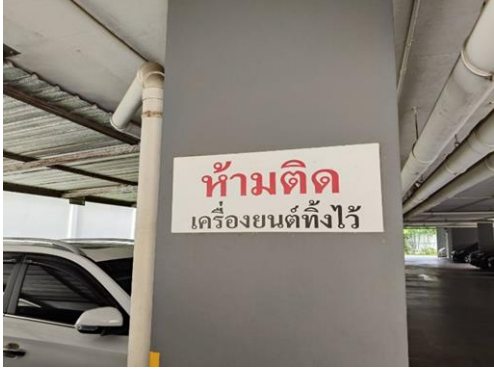
1.2 การเกิดแผ่นดินไหว (ต่อ) 3) แผนการระหว่งการเกิดแผ่นดินไหว <ul style="list-style-type: none"> - อย่าตกใจ พยายามควบคุมสติ - ถ้าอยู่ภายในห้องพัก ให้ยืนหรือหมอบอยู่ในส่วนของห้องพักที่มีโครงสร้างแข็งแรง สามารถรับน้ำหนักได้มาก และอยู่ห่างจากประตู ระเบียง หน้าต่าง - หากอยู่ในอาคารสูง ควรตั้งสติให้มั่น และรีบออกจากอาคารโดยเร็ว หนีจากสิ่งล้มทับได้ - ห้ามใช้ลิฟต์โดยเด็ดขาดขณะเกิดแผ่นดินไหว - อย่าใช้เทียน ไม้ขีดไฟ หรือสิ่งที่ก่อให้เกิดเปลว หรือประกายไฟ เพราะอาจมีก๊าซรั่วอยู่บริเวณนั้น 	✓ <ul style="list-style-type: none"> - ได้ดำเนินการจัดทำแผนการเตรียมความพร้อมรับมือแผ่นดินไหว และติดตั้งแผนไว้ทุกชั้น เพื่อให้ผู้ที่อยู่ใกล้ที่เกิดเหตุสามารถใช้ได้ทันที 	-	รูปที่ 1.2-3 ภาคผนวก ข-2

1.3 สภาพภูมิอากาศและคุณภาพอากาศ 1) ติดตั้งป้าย “ห้ามติดเครื่องยนต์ทิ้งไว้” บริเวณลานจอดรถที่สามารถสังเกตได้อย่างชัดเจนและทั่วถึงเพื่อลดผลกระทบจากเขม่าควัน เสียงและความร้อน 2) จัดให้มีพื้นที่สีเขียวที่เสนอในรายงานฯ เพื่อลดมลพิษทาง อากาศที่เกิดจากรถยนต์พร้อมทั้งรณรงค์ให้ผู้พักอาศัยปลูก ต้นไม้บริเวณริมระเบียงห้องพัก 3) ปลูกต้นไม้ยืนต้นตามที่เสนอในรายงานฯ เพื่อให้สามารถดูดซับคาร์บอนไดออกไซด์ที่เกิดจากโครงการได้อย่างเพียงพอ 4) จัดให้มีเจ้าหน้าที่ดูแลพื้นที่สีเขียวของโครงการให้สมบูรณ์อย่างสม่ำเสมอ 5) หมั่นดูแลรักษาความสะอาดพื้นถนนภายในโครงการสม่ำเสมอเพื่อลดปริมาณฝุ่นละออง	✓	- ได้ติดตั้งป้าย “ห้ามติดเครื่องยนต์ทิ้งไว้” บริเวณลานจอดรถที่สามารถสังเกตได้อย่างชัดเจน	-	รูป 1.3-1

<p>รูปที่ 1.2-3 แผนการระหว่งการเกิดแผ่นดินไหว</p>	<p>รูปที่ 1.3-1 ห้ามติดเครื่องยนต์</p>

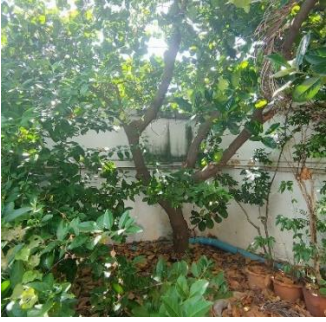
2) จัดให้มีพื้นที่สีเขียวที่เสนอในรายงานฯ เพื่อลดมลพิษทาง อากาศที่เกิดจากรถยนต์พร้อมทั้งรณรงค์ให้ผู้พักอาศัยปลูก ต้นไม้บริเวณริมระเบียงห้องพัก	✓	- จัดให้มีพื้นที่สีเขียวพร้อมทั้งรณรงค์ให้ผู้พักอาศัยปลูกต้นไม้ บริเวณริมระเบียงห้องพักเพื่อลดมลพิษทางอากาศที่เกิดจากรถยนต์	-	รูปที่ 1.3-2

<p>รูปที่ 1.3-2 พื้นที่สีเขียว</p>	<p>รูปที่ 1.3-3 ไม้ยืนต้น</p>

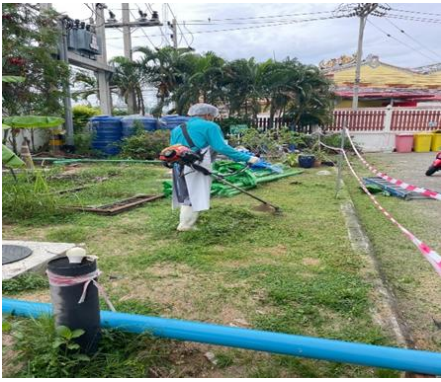
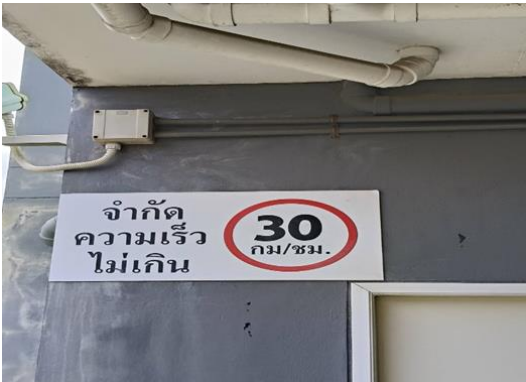
4) จัดให้มีเจ้าหน้าที่ดูแลพื้นที่สีเขียวของโครงการให้สมบูรณ์อย่างสม่ำเสมอ	✓	- จัดให้มีเจ้าหน้าที่ดูแลพื้นที่สีเขียวของโครงการให้สมบูรณ์สม่ำเสมอ และทำการปลูกทดแทนเมื่อต้นไม้ตายลง	-	รูปที่ 1.3-4

1.4 เสียง 1) ติดป้ายจำกัดความเร็วของรถยนต์ที่วิ่งภายในโครงการให้มีความเร็วไม่เกิน 30 กิโลเมตร/ชั่วโมง พร้อมทั้งจัดทำสัญญาณบนถนนภายในพื้นที่โครงการเป็นระยะๆ	✓	- ทำการติดป้ายจำกัดความเร็วไม่เกิน 30 กิโลเมตร/ชั่วโมง พร้อมทั้งจัดทำสัญญาณบนถนนภายในพื้นที่โครงการเป็นระยะ ๆ	-	รูป 1.4-1

<p>รูปที่ 1.3-4 เจ้าหน้าที่ดูแลพื้นที่สีเขียว</p>	<p>รูปที่ 1.4-1 ป้ายความเร็วไม่เกิน 30 กม./ชม.</p>
