บทที่ 2

ผลการปฏิบัติตามมาตรการป้องกันและแก้ไขผลกระทบสิ่งแวดล้อม

ตารางที่ 2.2-1 ผลการติดตามตรวจสอบการปฏิบัติตามมาตรการป้องกันและแก้ไขผลกระทบสิ่งแวดล้อมช่วงดำเนินการ โครงการ Blossom Condo @ Fashion Phase 2

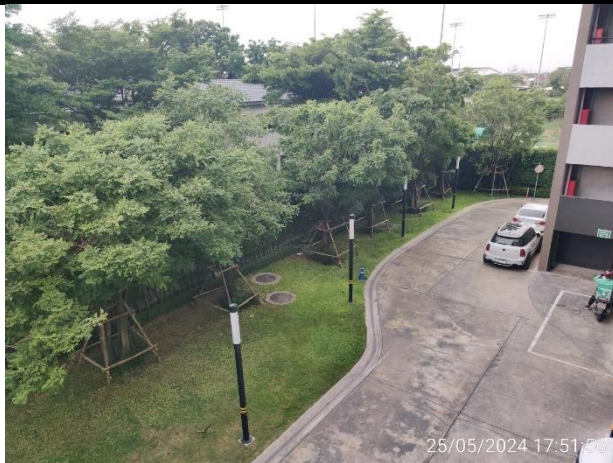
Photo Ref	No.1
Location	ลักษณะภูมิประเทศ
Comments	จัดให้มีรั้วรอบพื้นที่โครงการ

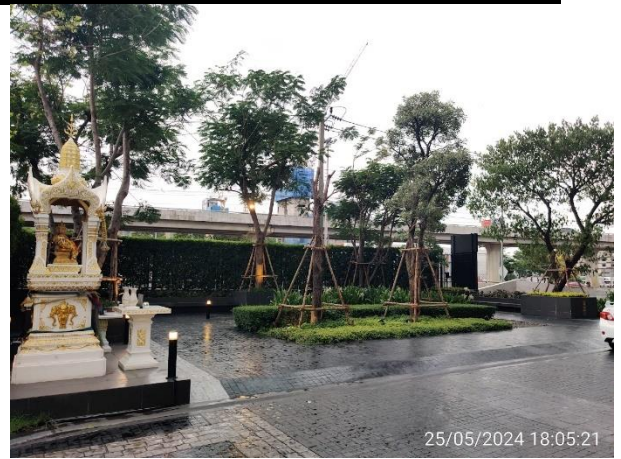
Photo Ref	No.2
Location	ลักษณะภูมิประเทศ
Comments	พื้นที่สีเขียวภายในพื้นที่โครงการ

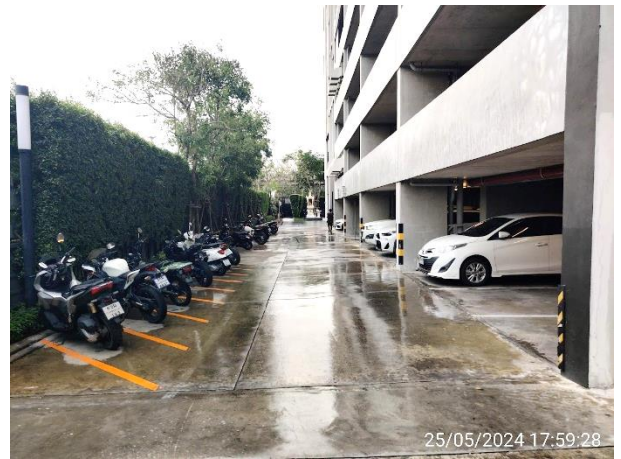
Photo Ref	No.4
Location	คุณภาพอากาศ - ฝุ่นละออง
Comments	จัดให้มีพื้นที่สีเขียว บริเวณพื้นที่ลานจอดเพื่อ ป้องกันการฟุ้งกระจายฝุ่น

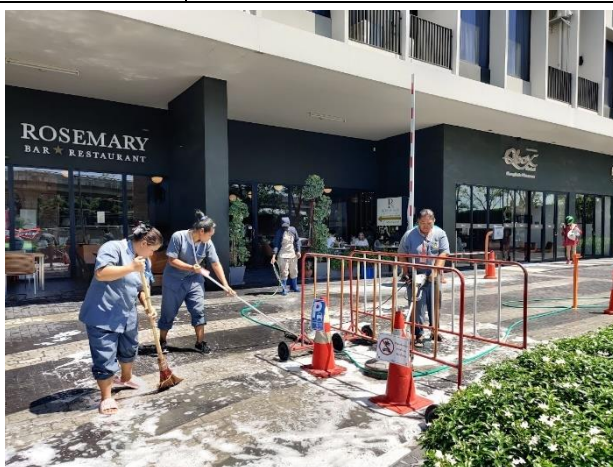
Photo Ref	No.5
Location	คุณภาพอากาศ - มลพิษทางอากาศ
Comments	ขัดล้างทำความสะอาด เพื่อลดปริมาณฝุ่นใน อากาศ

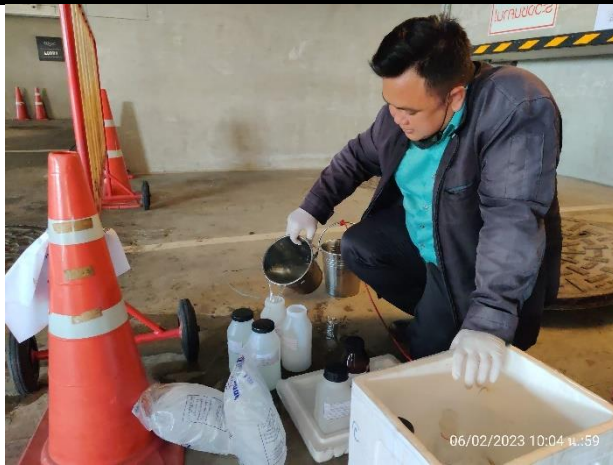
Photo Ref	No.13
Location	คุณภาพน้ำ
Comments	ระบบบำบัดน้ำเสียในโครงการ

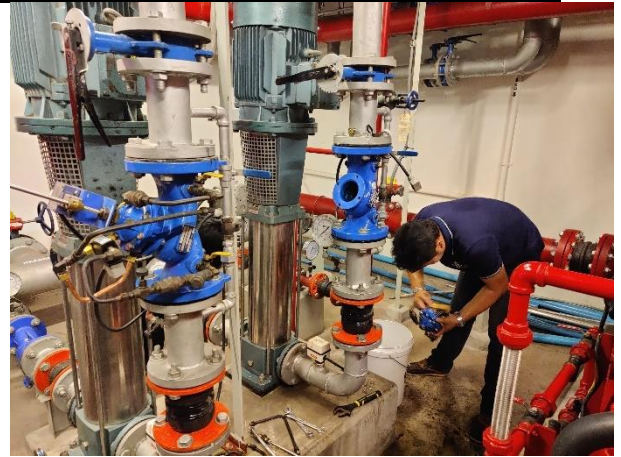
Photo Ref	No.19
Location	คุณภาพน้ำ
Comments	น้ำเสียผ่านการบำบัดแล้ว รดน้ำต้นไม้

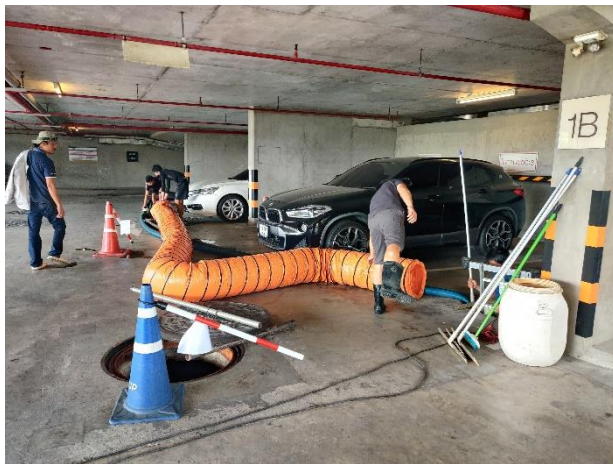
Photo Ref	No.20
Location	การใช้น้ำ
Comments	ซ่อมแซมท่อส่งน้ำประปา

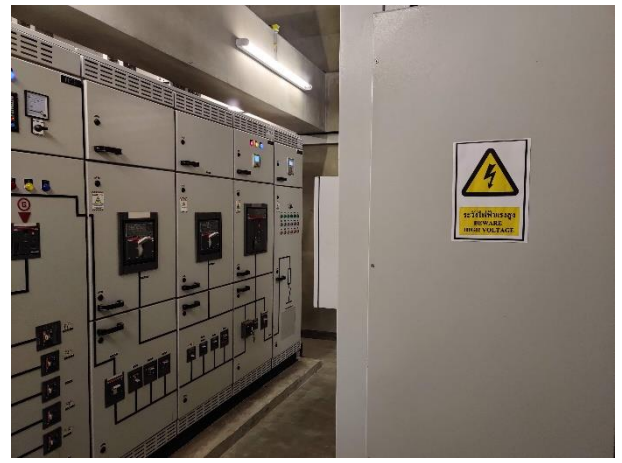
Photo Ref	No.45
Location	ระบบไฟฟ้า
Comments	ว่าจ้างผู้เชี่ยวชาญเข้าตรวจสอบระบบไฟฟ้า

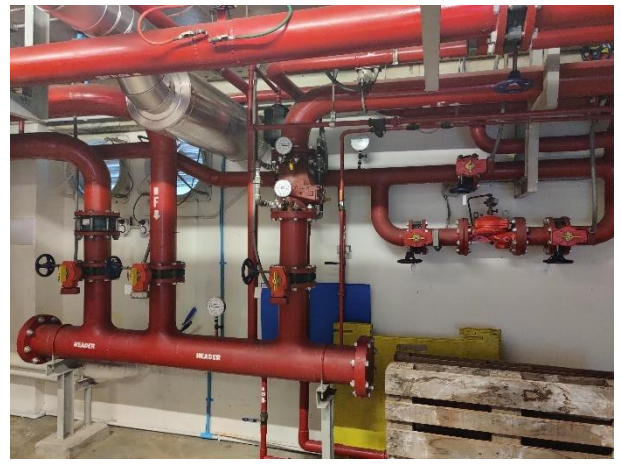
Photo Ref	No.75
Location	การป้องกันอัคคีภัย
Comments	ตรวจสอบระบบ Fire Pump ให้มีความพร้อม

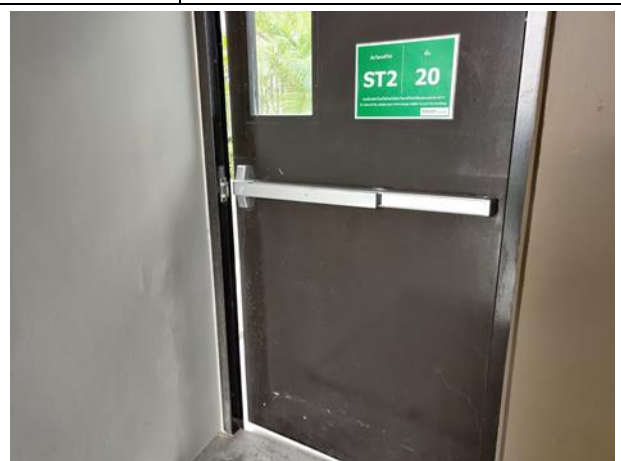
Photo Ref	No.77
Location	การป้องกันอัคคีภัย
Comments	ตรวจสอบระบบ Fire Alarm ให้มีความพร้อม

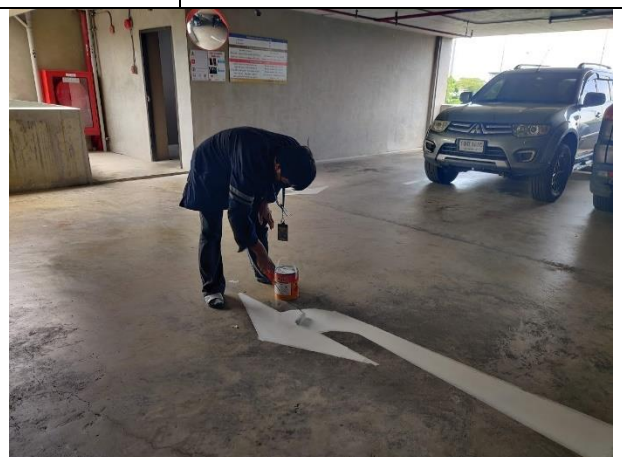
Photo Ref	No.102
Location	จราจร
Comments	ตีเส้นจราจรให้เด่นชัดอยู่เสมอ
