การปฏิบัติตามมาตรการติดตามตรวจสอบ
ผลกระทบสิ่งแวดล้อม

การติดตามตรวจสอบผลกระทบสิ่งแวดล้อม โครงการทางหลวงหมายเลข 319 ปราจีนบุรี - อ.พนมสารคาม ตอน บ.หนองบัวหมี - อ.พนมสารคาม ตอน 2 (ระยะดำเนินการ) บริษัทที่ปรึกษาได้จัดเตรียมบุคลากร ผู้เชี่ยวชาญ และอุปกรณ์การตรวจวัดห้องปฏิบัติการที่ได้รับอนุญาตที่ได้มาตรฐานในการดำเนินการตรวจวัด ติดตามตรวจสอบผลกระทบสิ่งแวดล้อมตามที่กำหนดในรายงานการประเมินผลกระทบสิ่งแวดล้อม และขอบเขตการศึกษาของโครงการ TOR โดยแผนงานการติดตามตรวจสอบคุณภาพสิ่งแวดล้อม มี 5 แผนงาน สรุปอ้างอิงตารางที่ 5.1-1 ซึ่งมีรายละเอียดดังนี้

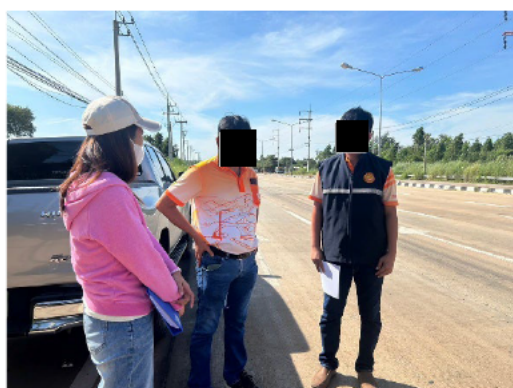
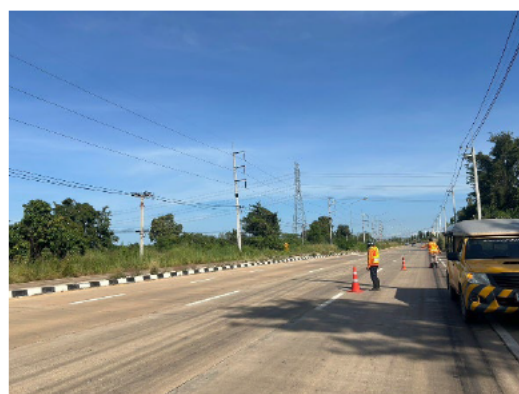
ภาพที่ 5.2.4-2 บรรยากาศการลงพื้นที่ร่วมกับแขวงทางหลวงปราจีนบุรี ตรวจสอบจุดการเกิดอุบัติเหตุ บริเวณ กม.37+900 เมื่อวันที่ 21 พฤศจิกายน พ.ศ. 2567

ทั้งนี้ จากการลงพื้นที่ร่วมกับแขวงทางหลวงปราจีนบุรี เมื่อวันที่ 21 พฤศจิกายน พ.ศ. 2567 (ภาพที่ 5.2.4-2) เพื่อลงสำรวจจุดการเกิดอุบัติเหตุบริเวณ กม.37+900 ซึ่งเป็นจุดการเกิดอุบัติเหตุที่บ่อยที่สุด (จากการรวบรวมข้อมูลสถิติอุบัติเหตุตั้งแต่ปี 2565-2567) พบว่า บริเวณพื้นที่ดังกล่าวในช่วงฤดูฝน ผิวจราจรลื่น จึงทำให้เกิดอุบัติเหตุ ซึ่งที่ผ่านมาทางแขวงปราจีนบุรีได้มีการทำความสะอาดผิวถนน พร้อมทั้งติดตั้งป้ายเตือนถนนลื่นไว้ในบริเวณพื้นที่ใกล้เคียงเรียบร้อยแล้ว (ภาพที่ 5.2.4-3) พบว่า ภายหลังจากการแก้ไขปัญหาดังกล่าวยังไม่พบอุบัติเหตุ ในพื้นที่ดังกล่าวแต่อย่างใด

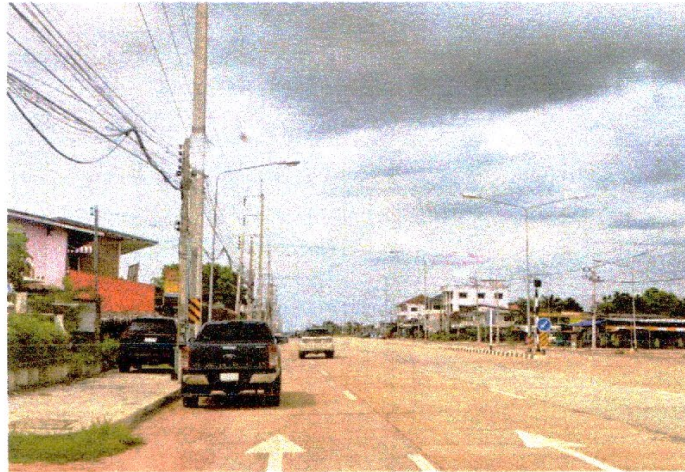
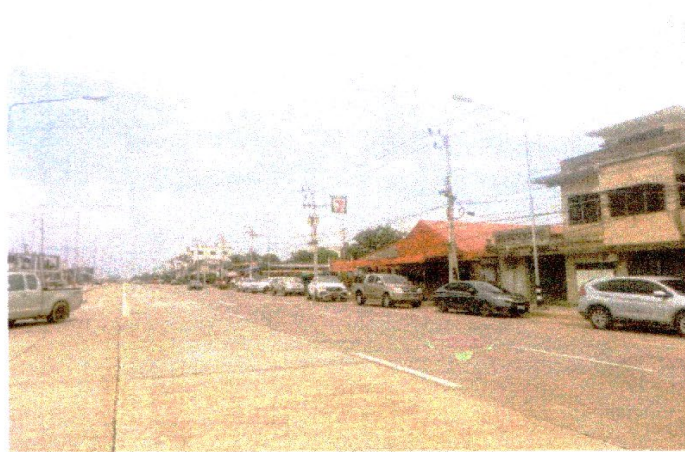
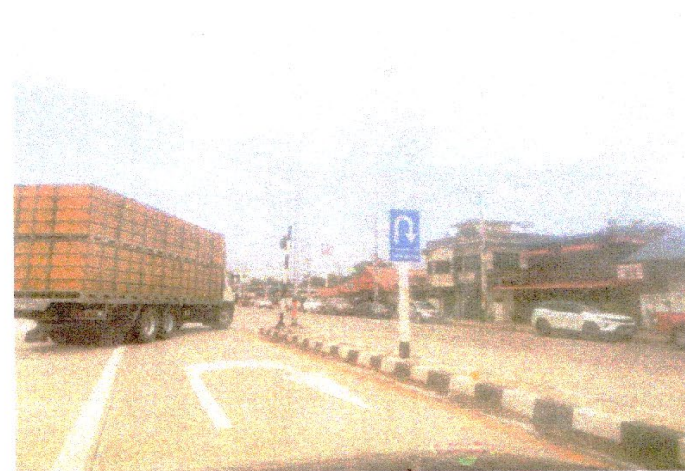
ภาพที่ 5.2.4-5 การลงพื้นที่บริเวณจุดกลับรถบนทางหลวงหมายเลข 319 กม. 42+800

ให้ชาวบ้านสามารถจอดรอได้เป็นการชั่วคราว ไม่จอดค้างคืน เนื่องจากบริเวณดังกล่าวไม่มีป้ายบังคับห้ามจอด จากการลงพื้นที่พบว่าในบริเวณดังกล่าวมีการจอดรอ รถบรรทุกที่ผ่านไป-มา ยังสามารถมีพื้นที่เพียงพอในการเลี้ยวกลับรถ (ได้แนบเอกสารจดหมายและรูปบรรยากาศไว้ในภาคผนวก 2ข เรียบร้อยแล้ว)

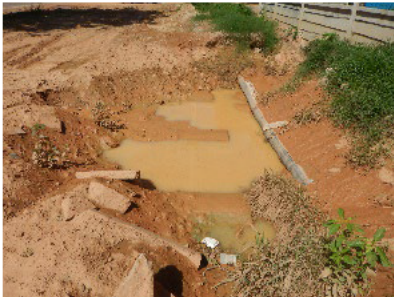
บริเวณที่ระบายน้ำมีการสร้างบ่อพักน้ำเพื่อเชื่อม รับกับแนวท่อที่ขนานแนวเส้นทางโครงการ ซึ่งจากการ ตรวจสอบยังไม่พบปัญหาอุปสรรคต่อการระบายน้ำ แต่อย่างใด (RT)

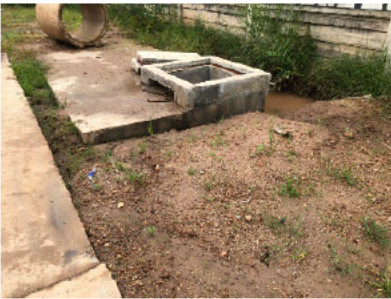
บริเวณที่ระบายน้ำมีการสร้างบ่อพักน้ำเพื่อเชื่อม รับกับแนวท่อที่ขนานแนวเส้นทางโครงการ ซึ่งจาก การตรวจสอบยังไม่พบปัญหาอุปสรรคต่อการ ระบายน้ำแต่อย่างใด (RT)

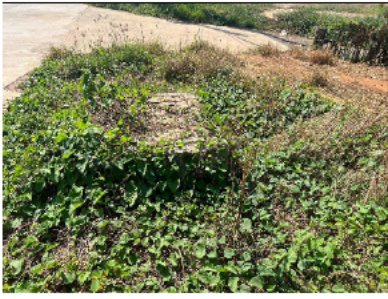
17	กม.41+884.000	ท่อลอดกลม 1 - ϕ 1.20 เมตร	- ยังไม่มีการก่อสร้าง	บริเวณที่ระบายน้ำมีการสร้างบ่อพักน้ำเพื่อเชื่อม รับกับแนวท่อที่ขนานแนวเส้นทางโครงการ ซึ่งจากการ ตรวจสอบยังไม่พบปัญหาอุปสรรคต่อการระบายน้ำ แต่อย่างใด (RT)

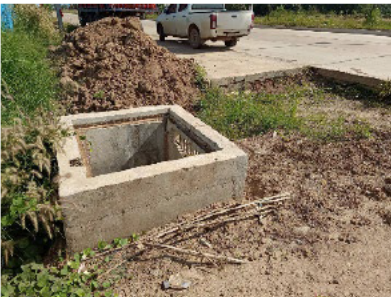
บริเวณที่ระบายน้ำมีการสร้างบ่อพักน้ำเพื่อเชื่อม รับกับแนวท่อที่ขนานแนวเส้นทางโครงการ ซึ่งจาก การตรวจสอบยังไม่พบปัญหาอุปสรรคต่อการ ระบายน้ำแต่อย่างใด (RT)

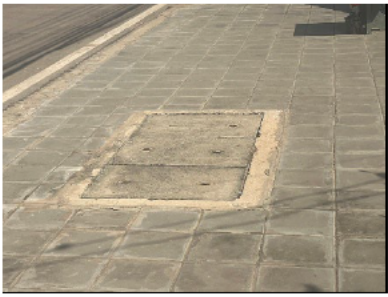
18	กม.42+195.285	ท่อลอดกลม 2 - ϕ 1.00 เมตร	โครงการดำเนินการก่อสร้างวางระบบระบายน้ำทั้งสอง ฝั่งทาง จากการตรวจสอบที่ระบายน้ำยังไม่พบปัญหา อุปสรรคต่อการระบายน้ำในบริเวณดังกล่าวแต่อย่างใด (RT)

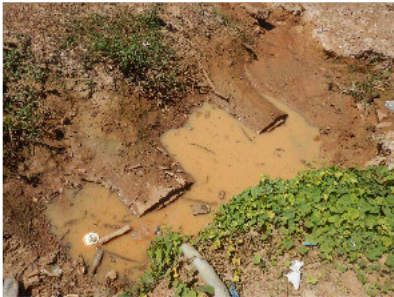
บริเวณที่ระบายน้ำมีการสร้างบ่อพักน้ำเพื่อเชื่อม รับกับแนวท่อที่ขนานแนวเส้นทางโครงการ ซึ่งจากการ ตรวจสอบยังไม่พบปัญหาอุปสรรคต่อการระบายน้ำ แต่อย่างใด (RT)

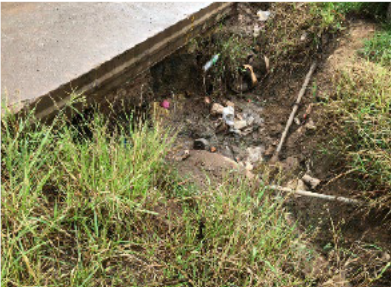
บริเวณที่ระบายน้ำมีวัชพืชขึ้นหนาแน่นซึ่งจากการ ตรวจสอบยังไม่พบปัญหาอุปสรรคต่อการระบายน้ำ แต่อย่างใด (RT)

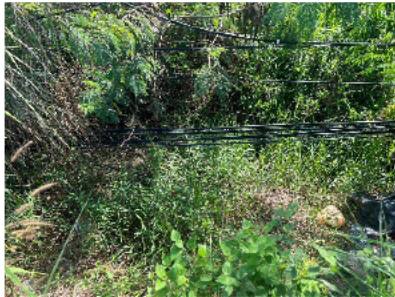
บริเวณที่ระบายน้ำมีวัชพืชขึ้นหนาแน่น ซึ่งจากการตรวจสอบยังไม่พบปัญหา อุปสรรคต่อการระบายน้ำแต่อย่างใด (RT)
