บทที่ 2

ผลการปฏิบัติตามมาตรการป้องกัน แก้ไขและลดผลกระทบสิ่งแวดล้อม

ตารางที่ 2.1 สรุปผลการปฏิบัติตามมาตรการป้องกัน แก้ไขและลดผลกระทบสิ่งแวดล้อม โครงการขยายท่าเทียบเรือแหลมฉบัง B1
ประจำเดือนประจำเดือนมกราคม-มิถุนายน 2568

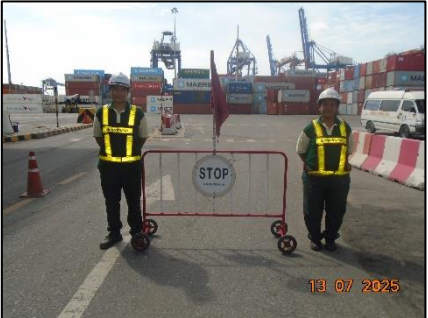
รูปที่ 2.1 เจ้าหน้าที่รักษาความปลอดภัย ประจำโครงการ

ภาคผนวกที่ 7
	- รถโดยสารและยานพาหนะของโครงการ ต้องดับเครื่องทุกครั้งเมื่อจอดในลาน จอด รถ	- ทางโครงการได้กำหนดให้ยานพาหนะของ โครงการทุกคัน ต้องดับเครื่องทุกครั้งเมื่อจอด ในลานจอดรถ โดยมีเจ้าหน้าที่รักษา ความปลอดภัยประจำโครงการ ตรวจสอบ เพื่อให้ เป็นไปตามมาตรการกำหนด (รูปที่ 2.1)	- ไม่พบปัญหา

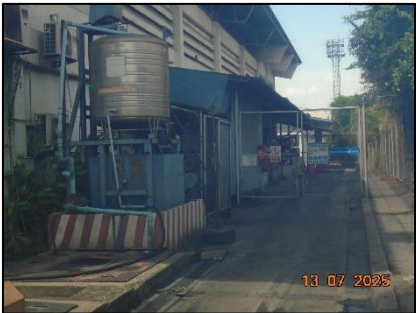
</p> <p>รูปที่ 2.2 ระบบแยกไขมัน (Oil Separator) บริเวณอาคารซ่อมบำรุง</p> <p>

ผลกระทบสิ่งแวดล้อม	มาตรการป้องกัน แก้ไขและลดผลกระทบ	รายละเอียดการปฏิบัติจริง	ปัญหาและแนวทางแก้ไข	การอ้างอิง
<p>2. คุณภาพน้ำทะเล / นิเวศวิทยาทางน้ำ</p> <p>2.1 การระบายน้ำทิ้งจากกิจกรรมโครงการลงสู่ทะเล</p>	<p>- ติดตั้งระบบแยกไขมัน (Oil Separator) ที่อาคารซ่อมบำรุง และโรงอาหาร เพื่อทำการบำบัดน้ำเสียให้มีคุณภาพได้มาตรฐานคุณภาพน้ำทิ้งจากอาคาร</p>	<p>- โครงการจัดให้มีการติดตั้งระบบแยกไขมัน (Oil Separator) ที่อาคารซ่อมบำรุง (รูปที่ 2.2) และติดตั้งบ่อดักไขมันที่บริเวณโรงอาหาร (รูปที่ 2.3) เพื่อรองรับน้ำเสียและแยกไขมัน และน้ำมันออกจากน้ำเสีย โดยน้ำเสียดังกล่าว จะถูกระบายลงสู่ระบบบำบัด น้ำเสียส่วนกลางของท่าเรือแหลมฉบัง ไม่ได้ลงสู่ทะเลแต่อย่างใด ทั้งนี้ผลการวิเคราะห์คุณภาพน้ำทิ้งบ่อดักน้ำสุดท้ายหลังจากผ่านการบำบัดและกำจัดไขมันของท่าเรือ B1 ก่อนถูกส่งไปยังระบบบำบัดน้ำเสียส่วนกลางของท่าเรือ มีค่าเป็นไปตามประกาศกรมเจ้าท่า ที่ 164/2560 เรื่อง กำหนดมาตรฐานควบคุมการระบายน้ำทิ้งจากแหล่งกำเนิดประเภทโรงงานอุตสาหกรรม นิคมอุตสาหกรรม และเขตประกอบการอุตสาหกรรม ทุกประการ</p>	<p>- ไม่พบปัญหา</p>	<p>

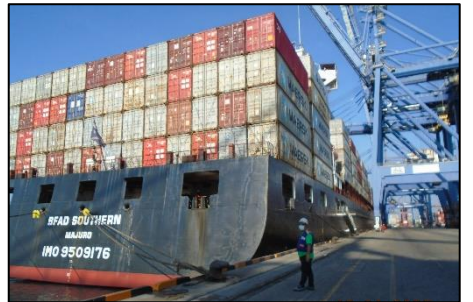
รูปที่ 2.4 เจ้าหน้าที่ความปลอดภัยประจำท่าเรือ

- ควบคุม และกวดขันมิให้มีการลักลอบปล่อย น้ำเสียและน้ำอับเฉาจากเรือลงสู่ทะเล ทั้งใน บริเวณท่าเรือ และในน่านน้ำไทย โดย ประสานงานกับกรมการขนส่ง ทางน้ำและ พาณิชย์นาวี, ตำรวจน้ำ และกองทัพเรือ ใน กรณีที่เรืออยู่นอกบริเวณเขตท่าเรือแหลมฉบัง	- โครงการได้ควบคุม และกวดขันมิให้มีการ ลักลอบปล่อยน้ำเสียและน้ำอับเฉาจากเรือลงสู่ ทะเลในบริเวณท่าเรือ และมีการประสานงานกับ กรมเจ้าท่า, ตำรวจน้ำ และกองทัพเรือ ในกรณีที่ เรืออยู่นอกบริเวณเขตท่าเรือแหลมฉบัง (รูปที่ 2.4)	- ไม่พบปัญหา

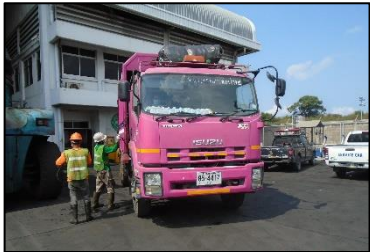
</p> <p>รูปที่ 2.5 รถเก็บขยะท่าเรือแหลมฉบัง</p> <p>

ผลกระทบสิ่งแวดล้อม	มาตรการป้องกัน แก้ไขและลดผลกระทบ	รายละเอียดการปฏิบัติจริง	ปัญหาและแนวทางแก้ไข	การอ้างอิง
<p>2. คุณภาพน้ำทะเล / นิเวศวิทยาทางน้ำ (ต่อ)</p> <p>2.1 การระบายน้ำทิ้งจากกิจกรรมโครงการลงสู่ทะเล (ต่อ)</p>	<p>- ประสานงานกับเทศบาลตำบลแหลมฉบังในการเก็บขยะอย่างต่อเนื่อง</p>	<p>- ปัจจุบันโครงการใช้บริการรถเก็บขยะของท่าเรือแหลมฉบังตามข้อกำหนดของท่าเรือซึ่งดำเนินการเก็บขยะภายในโครงการเป็นประจำทุกวัน (รูปที่ 2.5) (ภาคผนวกที่ 8) ทั้งนี้ ในช่วงเดือน ม.ค-มิ.ย. 68 ไม่พบปัญหาขยะตกค้างแต่อย่างใด</p>	<p>- ไม่พบปัญหา</p>	<p>

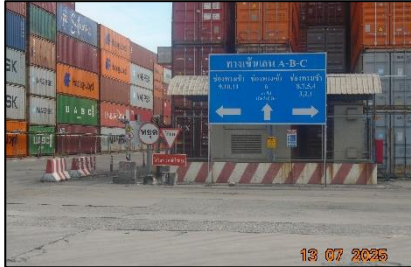
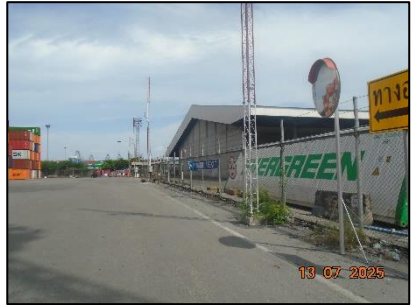
รูปที่ 2.6 ป้ายจราจร และป้ายจำกัดความเร็ว ภายในพื้นที่โครงการ

ผลกระทบสิ่งแวดล้อม	มาตรการป้องกัน แก้ไขและลดผลกระทบ	รายละเอียดการปฏิบัติจริง	ปัญหาและแนวทางแก้ไข	การอ้างอิง
3. การคมนาคม 3.1 การคมนาคมทางบก - การเพิ่มปริมาณยานพาหนะ เนื่องจากโครงการ	- ติดตั้งป้ายสัญญาณจราจรที่ชัดเจนภายในพื้นที่โครงการ	- โครงการได้ทำการติดตั้งป้ายจราจร และป้ายจำกัดความเร็ว ไม่เกิน 30 กม./ชม. (รูปที่ 2.6) ภายในบริเวณท่าเทียบเรืออย่างชัดเจน	- ไม่พบปัญหา

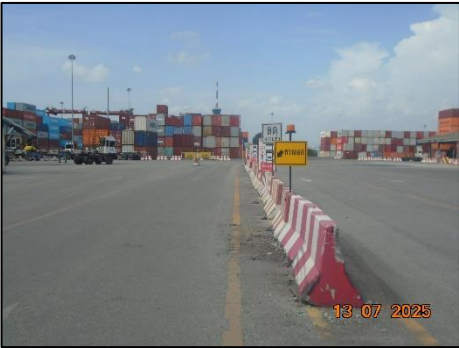
ผลกระทบสิ่งแวดล้อม	มาตรการป้องกัน แก้ไขและลดผลกระทบ	รายละเอียดการปฏิบัติจริง	ปัญหาและแนวทางแก้ไข	การอ้างอิง
3. การคมนาคม (ต่อ) 3.1 การคมนาคมทางบก - การเพิ่มปริมาณยานพาหนะ เนื่องจากโครงการ (ต่อ)	- พิจารณาติดตั้งสัญญาณไฟจราจรในบริเวณท่าเรือ และทางเข้า-ออก ตามความเหมาะสม	- โครงการได้ทำการติดตั้งสัญญาณไฟกระพริบในบริเวณพื้นที่ท่าเทียบเรือ (รูปที่ 2.7) และทางเข้า-ออก ตามความเหมาะสมแล้ว	- ไม่พบปัญหา

รูปที่ 2.7 สัญญาณไฟกระพริบ ในบริเวณท่าเรือ
	- ควบคุมรถบรรทุก และยานพาหนะโครงการให้ปฏิบัติตามกฎจราจร อย่างเคร่งครัด	- โครงการมีด่านควบคุมรถบรรทุก และยานพาหนะที่เข้า-ออกพื้นที่ท่าเทียบเรือ B1 (รูปที่ 2.8) (ภาคผนวกที่ 9) ให้ปฏิบัติตามกฎระเบียบความปลอดภัยด้านจราจรในลาน วางตู้สินค้าอย่างเคร่งครัด (รูปที่ 2.9)	- ไม่พบปัญหา

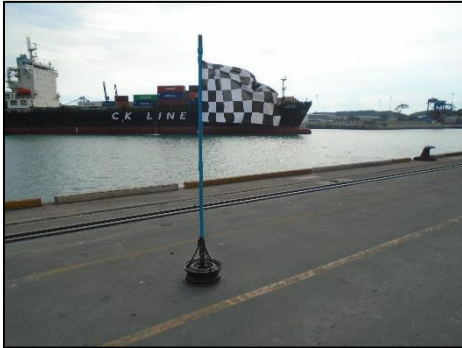
<p>รูปที่ 2.10 ธงตราหมากรุก</p>

ผลกระทบสิ่งแวดล้อม	มาตรการป้องกัน แก้ไขและลดผลกระทบ	รายละเอียดการปฏิบัติจริง	ปัญหาและแนวทางแก้ไข	การอ้างอิง
3. การคมนาคม (ต่อ) 3.2 การคมนาคมทางน้ำ - เรือที่เทียบท่า B1 มีจำนวนเพิ่มมากขึ้น	- ติดตั้งสัญญาณต่าง ๆ ในการเดินเรือ ให้ชัดเจนและเหมาะสมตามมาตรฐาน การเดินเรือสากล เพื่อป้องกันการเกิด อุบัติเหตุ	- มีการติดตั้งสัญญาณต่างๆ ในการเดินเรือ อย่าง ชัดเจน ตามมาตรฐานการเดินเรือสากล เพื่อ ป้องกันการเกิดอุบัติเหตุ โดยในพื้นที่ หอง ทะเลทั้งหมดจะอยู่ในการควบคุมของท่าเรือ แหลมฉบังและกรมเจ้าท่า ส่วนบริเวณหน้าท่าและ บนภาคพื้นดินจะอยู่ในการดูแลของโครงการ (รูปที่ 2.10)	- ไม่พบปัญหา

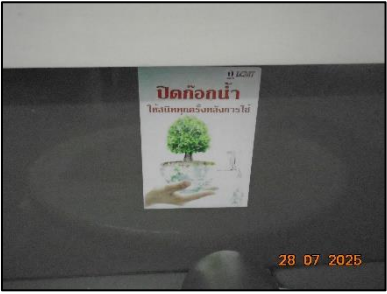
รูปที่ 2.11 ป้ายรณรงค์การประหยัดน้ำ

ภาคผนวกที่ 11
	- ควบคุมดูแลการใช้น้ำของโครงการ อย่างประหยัด และให้เกิดประโยชน์สูงสุด	- โครงการรณรงค์ให้พนักงานลดการใช้น้ำและอบรม เรื่องจิตสำนึกในการประหยัดทรัพยากรให้กับ พนักงานเป็นประจำ (รูปที่ 2.11)	- ไม่พบปัญหา

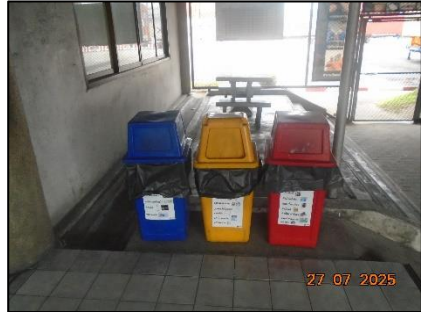
<p>รูปที่ 2.12 ถังรวบรวมขยะขนาด 60 ลิตร</p>

ผลกระทบสิ่งแวดล้อม	มาตรการป้องกัน แก้ไขและลดผลกระทบ	รายละเอียดการปฏิบัติจริง	ปัญหาและแนวทางแก้ไข	การอ้างอิง
<p>5. การจัดการขยะ และการบำบัดน้ำเสีย</p> <p>5.1 การจัดการขยะ</p> <p>- ปริมาณของเสียจากเรือ 1 ลบ.ม./เที่ยว โดยกองบริการของท่าเรือแหลมฉบังดำเนินการเก็บขนขยะหน้าท่า</p>	<p>- จัดตั้งถังขยะส่วนกลางขนาด 60 ลิตร วางไว้ตามแนวถนนและที่อาคารต่าง ๆ โดยแต่ละจุดแยกออกเป็น 3 ถัง คือ ถังขยะทั่วไป ถังขยะรีไซเคิล และถังขยะอันตราย</p>	<p>- โครงการจัดให้มีถังรวบรวมขยะขนาด 60 ลิตร (รูปที่ 2.12) จำนวน 29 ใบ ประกอบด้วย ถังสีเหลืองรองรับขยะทั่วไป 20 ใบ ถังสีน้ำเงินรองรับขยะรีไซเคิล 7 ใบ และถังสีแดงรองรับ ขยะอันตราย 2 ใบ นอกจากนี้โครงการได้มีการจัดตั้งถังขยะส่วนกลางของเรือขนส่ง (รูปที่ 2.13) วางไว้บริเวณหน้าท่า แพนถังขยะขนาด 60 ลิตร เพื่อป้องกันการหกเลอะเทอะ เมื่อมีการแจ้งจากตัวแทนเรือต้องการทิ้งขยะ จะมีการนำถังขยะไปวางไว้ ณ จุดที่ใกล้ที่สุด หลังจากนั้นขยะดังกล่าวจะถูกนำไปกำจัดโดยความดูแลของการท่าเรือต่อไป</p>	<p>- ไม่พบปัญหา</p>	<div>

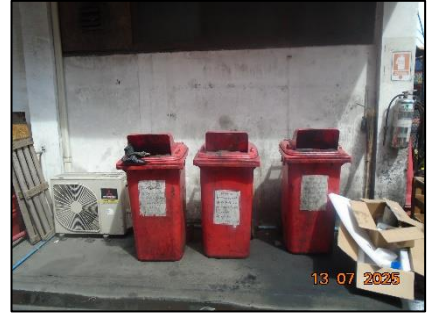
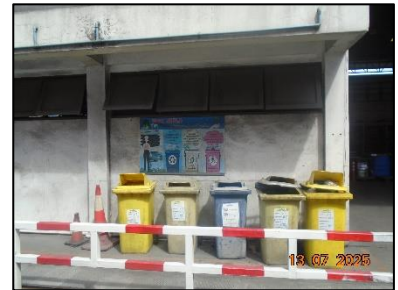
<p>รูปที่ 2.14 ถังรวบรวมขยะ 240 ลิตร</p>

ผลกระทบสิ่งแวดล้อม	มาตรการป้องกัน แก้ไขและลดผลกระทบ	รายละเอียดการปฏิบัติจริง	ปัญหาและแนวทางแก้ไข	การอ้างอิง
<p>5. การจัดการขยะ และการบำบัดน้ำเสีย (ต่อ)</p> <p>5.1 การจัดการขยะ (ต่อ)</p> <p>- ปริมาณขยะจากสำนักงาน และห้องอาหารประมาณ 1 ลบ.ม./วัน ท่าเรือ แหลมฉบังดำเนินการจัดเก็บ และนำไปกำจัดโดยวิธีฝังกลบ</p>	<p>- จัดตั้งถังรวบรวมขยะ จำนวน 6 ใบ ไว้บริเวณริมถนนภายในท่าเรือที่สะดวกต่อการเก็บขนไปกำจัด โดยแต่ละจุดแยกออกเป็น 3 ถัง คือ ถังขยะทั่วไป ถังขยะรีไซเคิล และถังขยะอันตราย</p>	<p>- โครงการได้จัดให้มีถังรวบรวมขยะ (รูปที่ 2.14) จำนวน 13 ใบ ประกอบด้วย ถังสีเหลือง ขนาด 240 ลิตร รองรับขยะทั่วไป 9 ใบ ถังสีน้ำเงิน รองรับขยะรีไซเคิล 2 ใบ และถังสีแดงรองรับขยะอันตราย 2 ใบ ไว้ตามจุดต่าง ๆ อย่างเพียงพอ</p>	<p>- ไม่พบปัญหา</p>

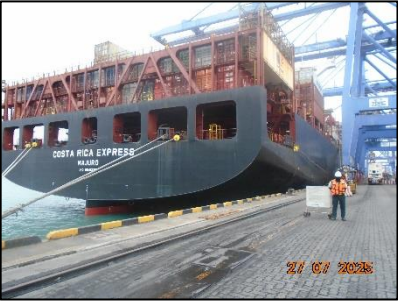
รูปที่ 2.4 เจ้าหน้าที่ประจำหน้าท่าเรือ

- ควบคุมดูแล เพื่อป้องกันการลักลอบปล่อยน้ำเสีย และน้ำอับเฉาจากเรือลงสู่ทะเล	- โครงการร่วมกับกรมเจ้าท่า, ตำรวจน้ำและกองทัพอากาศ ควบคุมและกวดขันไม่ให้เกิดการลักลอบปล่อยน้ำเสีย และน้ำอับเฉาจากเรือลงสู่ทะเล ทั้งในบริเวณท่าเรือ และในน่านน้ำไทย (รูปที่ 2.4)	- ไม่พบปัญหา

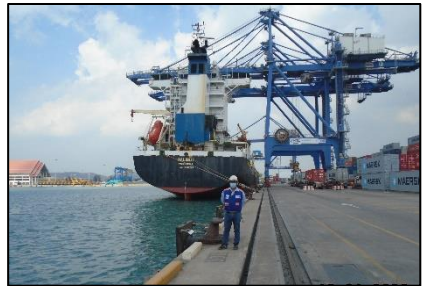
รูปที่ 2.15 เจ้าหน้าที่ความปลอดภัยประจำท่าเรือ

ภาคผนวกที่ 7
	- จัดระเบียบการจอดเรือ และดับเครื่องยนต์ขณะจอด	- ทางโครงการประสานงานกับกองนำร่อง กรมเจ้าท่า ในการจัดระเบียบการจอดเรือ และดับเครื่องยนต์ขณะจอด (รูปที่ 2.15)	- ไม่พบปัญหา

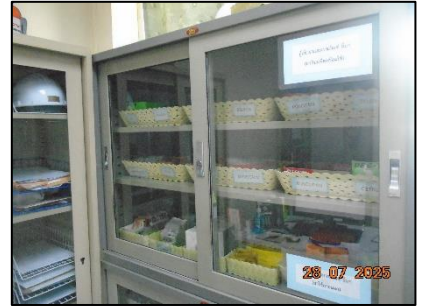
</p> <p>รูปที่ 2.16 เวชภัณฑ์ประจำโครงการ</p> <p>

ผลกระทบสิ่งแวดล้อม	มาตรการป้องกัน แก้ไขและลดผลกระทบ	รายละเอียดการปฏิบัติจริง	ปัญหาและแนวทางแก้ไข	การอ้างอิง
<p>7. สาธารณสุข/ อาชีวอนามัยและความปลอดภัย</p> <p>7.1 การเพิ่มการเกิดอุบัติเหตุ เนื่องจากการจราจรทางบก และทางน้ำ (ต่อ)</p>	<p>- ประสานงานกับสำนักงานสาธารณสุขอำเภอศรีราชา และเจ้าหน้าที่สาธารณสุขเทศบาลตำบลแหลมฉบัง ในการให้คำแนะนำ และความรู้เกี่ยวกับสุขภาพทั่วไป</p>	<p>- ทางโครงการได้มีการประสานงานกับสาธารณสุขอำเภอศรีราชา โรงพยาบาลสมเด็จพระบรมราชเทวี ณ ศรีราชา โรงพยาบาลพญาไท ศรีราชา และโรงพยาบาลวิภาวดีแหลมฉบัง ในการให้คำแนะนำและความรู้เกี่ยวกับสุขภาพทั่วไป นอกจากนี้ทางโครงการได้จัดให้มีเวชภัณฑ์(รูปที่ 2.16) พร้อมทั้งพยาบาลประจำโครงการ กะกลางวัน 1 คน และกะกลางคืน 1 คน (รูปที่ 2.17)</p>	<p>- ไม่พบปัญหา</p>	<p>

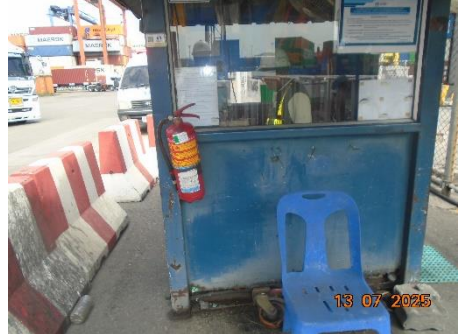
รูปที่ 2.18 ถังดับเพลิงบริเวณท่าเทียบเรือ B1

ผลกระทบสิ่งแวดล้อม	มาตรการป้องกัน แก้ไขและลดผลกระทบ	รายละเอียดการปฏิบัติจริง	ปัญหาและแนวทางแก้ไข	การอ้างอิง
7. สาธารณสุข/ อาชีวอนามัยและความปลอดภัย 7.1 การเพิ่มการเกิดอุบัติเหตุ เนื่องจากการจราจรทางบก และทางน้ำ (ต่อ)	- ติดตั้งอุปกรณ์ดับเพลิงกระจายอยู่ทั่วไปในบริเวณพื้นที่โครงการ โดยเฉพาะอย่างยิ่งบริเวณหน้าท่าควรติดตั้งหัวฉีดน้ำดับเพลิง และอื่น ๆ ตามความเหมาะสม ส่วนอาคารสำนักงานต้องติดตั้งเครื่องตรวจจับควัน สัญญาณเตือนไฟ ถึงเคมีดับเพลิง และหัวฉีดน้ำดับเพลิงอย่างเพียงพอ และติดตั้งในจุดที่สามารถมองเห็น และหยิบมาใช้งานได้สะดวก เป็นต้น	- มีการติดตั้งถังดับเพลิงกระจายอยู่ทั่วไปบริเวณท่าเทียบเรือ B1 (รูปที่ 2.18)	- ไม่พบปัญหา

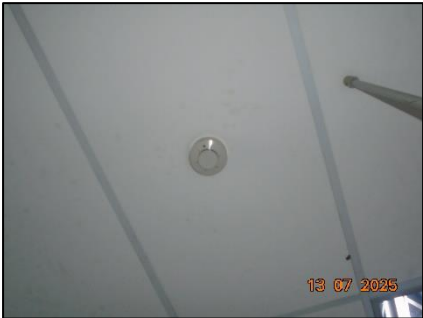
รูปที่ 2.19 เครื่องตรวจจับควันภายในอาคาร

ผลกระทบสิ่งแวดล้อม	มาตรการป้องกัน แก้ไขและลดผลกระทบ	รายละเอียดการปฏิบัติจริง	ปัญหาและ แนวทางแก้ไข	การอ้างอิง
7. สาธารณสุข/ อาชีวอนามัยและความ ปลอดภัย 7.1 การเพิ่มการเกิด อุบัติเหตุ เนื่องจากการ จราจรทางบก และ ทางน้ำ (ต่อ)		- ส่วนภายในสำนักงานได้มีการติดตั้งเครื่อง ตรวจจับควัน (รูปที่ 2.19) และสัญญาณเตือนไฟ (รูปที่ 2.20)

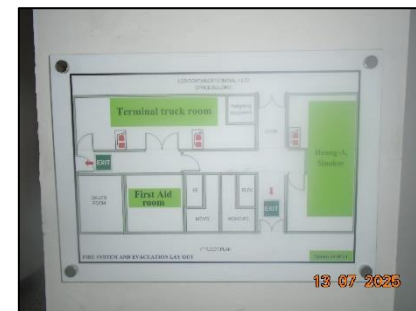
<p>รูปที่ 2.21 แผนผังแสดงตำแหน่งที่ตั้ง ของถังดับเพลิงภายในอาคาร</p>

ผลกระทบสิ่งแวดล้อม	มาตรการป้องกัน แก้ไขและลดผลกระทบ	รายละเอียดการปฏิบัติจริง	ปัญหาและ แนวทางแก้ไข	การอ้างอิง
7. สาธารณสุข/ อาชีวอนามัยและความ ปลอดภัย 7.1 การเพิ่มการเกิด อุบัติเหตุ เนื่องจากการ จราจรทางบก และ ทางน้ำ (ต่อ)		- ถังดับเพลิงมีการติดตั้งในจุดที่สามารถมองเห็น และหยิบมาใช้งานได้สะดวก รวมทั้งมีแผนผัง แสดงตำแหน่งที่ตั้งของถังดับเพลิงภายในอาคาร (รูปที่ 2.21) และเส้นทางหนีไฟภายในอาคาร อย่างชัดเจน (รูปที่ 2.22)
