ภาคผนวกที่ 7

ภาพถ่ายผลการปฏิบัติตามมาตรการป้องกันและแก้ไขผลกระทบสิ่งแวดล้อม
และมาตรการติดตามตรวจสอบคุณภาพสิ่งแวดล้อม

ภาพถ่ายผลการปฏิบัติตามมาตรการป้องกันและแก้ไขผลกระทบสิ่งแวดล้อม และมาตรการติดตามตรวจสอบคุณภาพสิ่งแวดล้อม
โครงการ The key แจ้งวัฒนะ (ระยะดำเนินการ)
ประจำเดือนมกราคม-มิถุนายน 2568

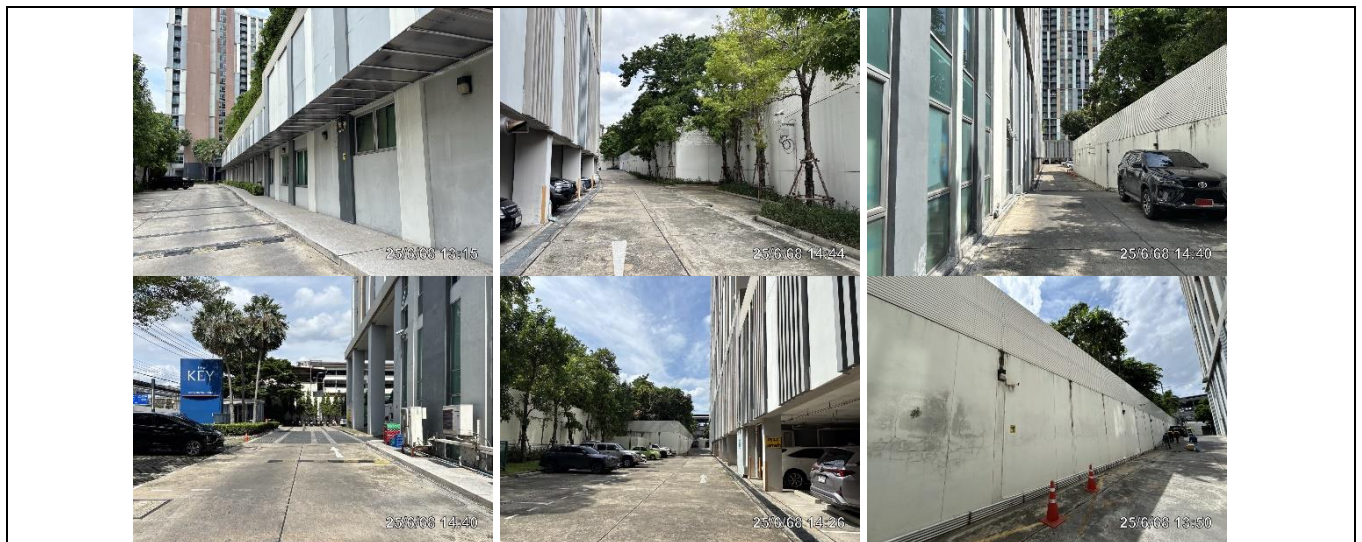
รูปที่ ผ7.1 พื้นที่ว่างโดยรอบอาคาร

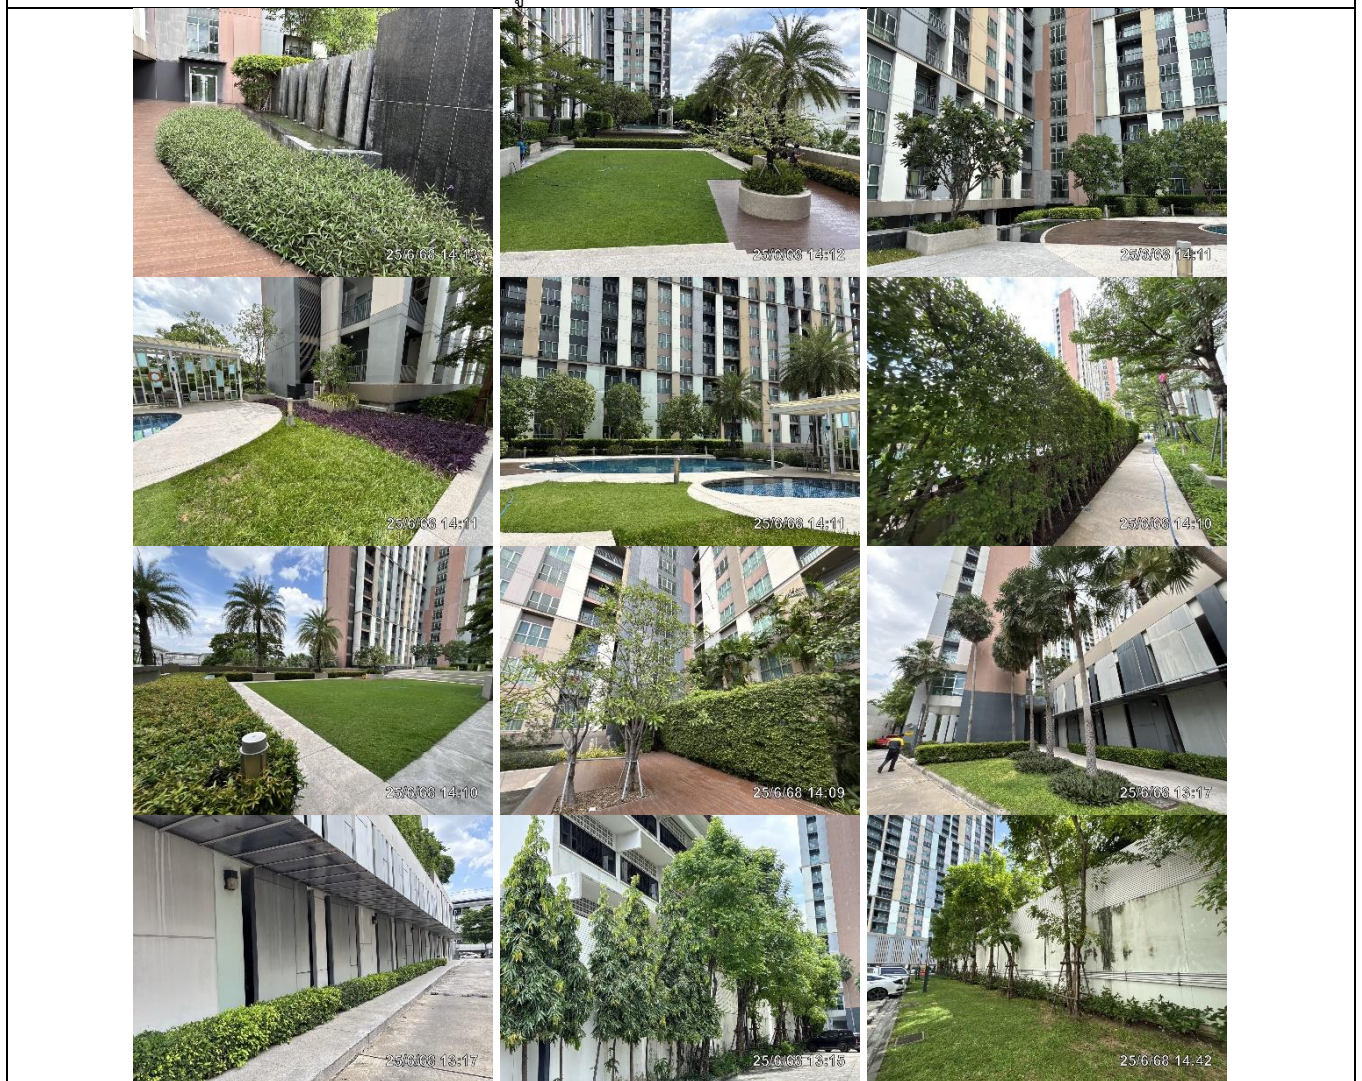
รูปที่ ผ7.2 พื้นที่สีเขียว

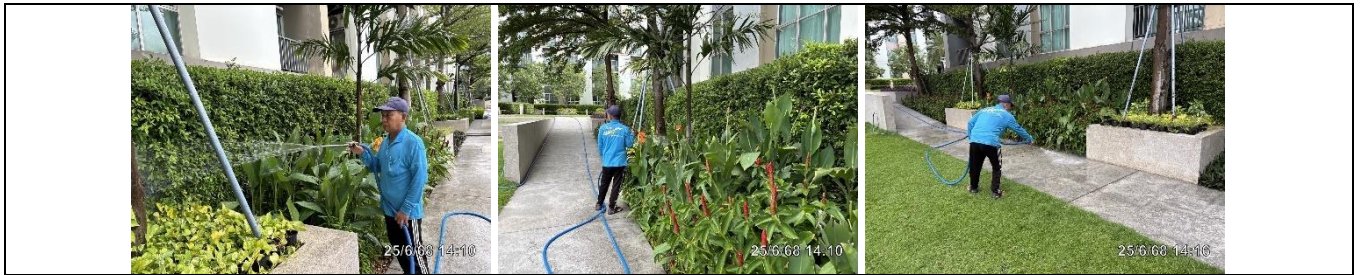
รูปที่ ๗.3 เจ้าหน้าที่ดูแลพื้นที่สีเขียว

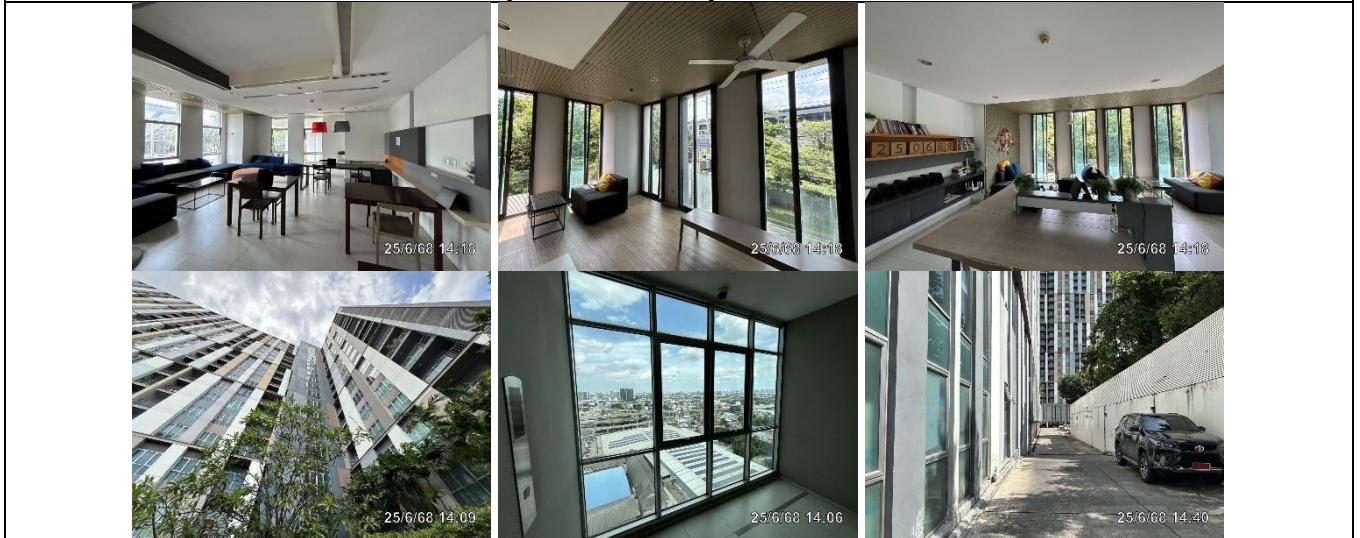
รูปที่ ๗.4 กระจากตัดแสงแดดภายนอกโครงการ

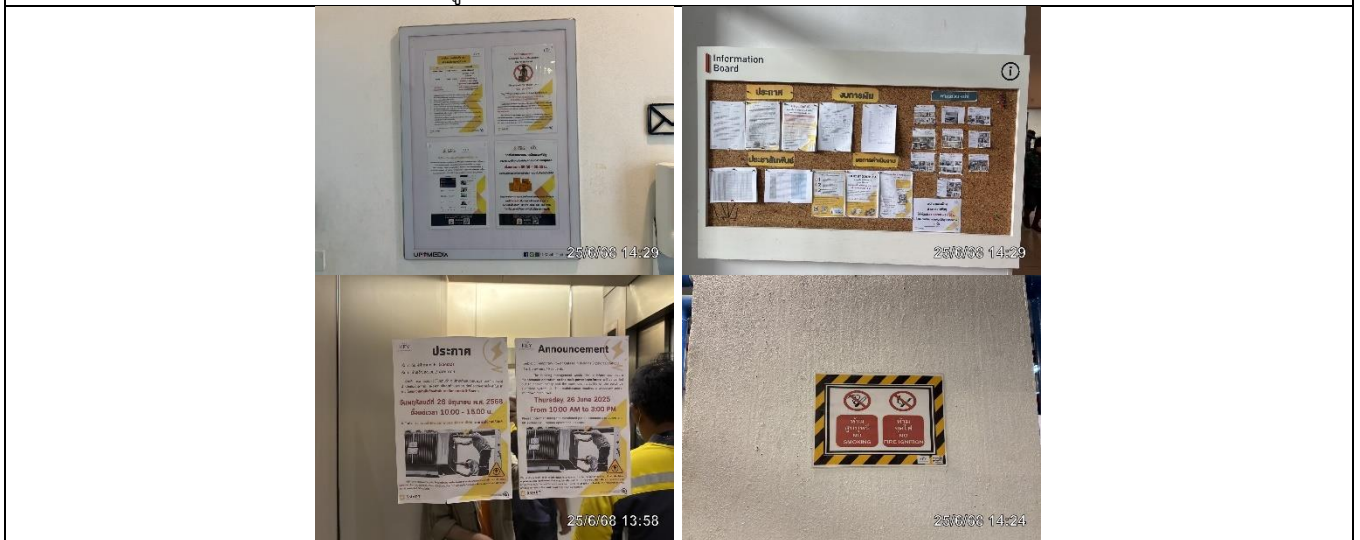
รูปที่ ๗.5 ป้ายรณรงค์ และประชาสัมพันธ์ต่างๆ

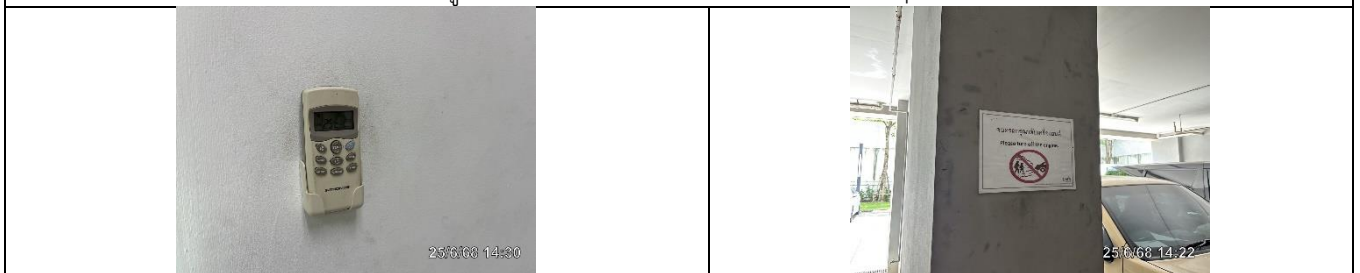
รูปที่ ๗.6 การปรับอุณหภูมิเครื่องปรับอากาศเป็น 25 องศา

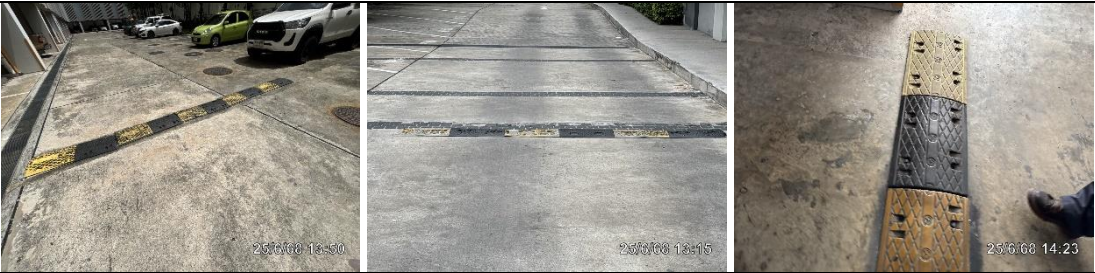
รูปที่ ๗7.8 สันนุนชะลอความเร็ว

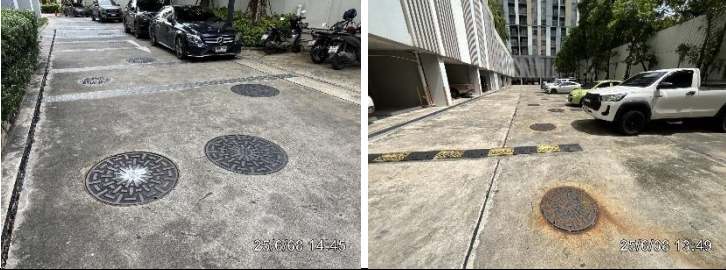
รูปที่ ๗7.9 ระบบบำบัดน้ำเสียสำหรับอาคาร A และอาคาร B

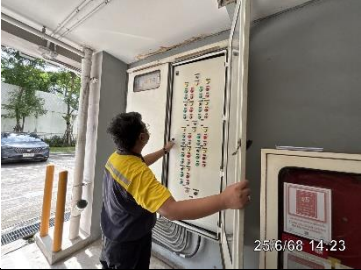
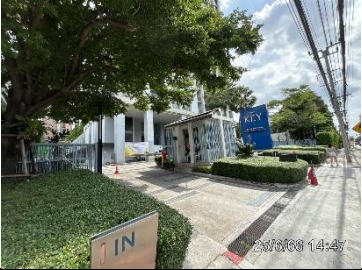
รูปที่ ๗7.10 เจ้าหน้าที่ดูแลระบบบำบัดน้ำเสีย	รูปที่ ๗7.11 บริเวณทางเข้า-ออกโครงการ

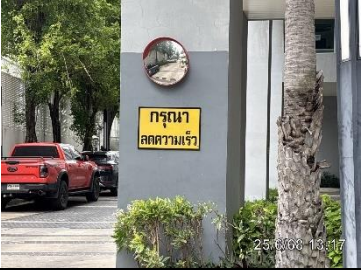
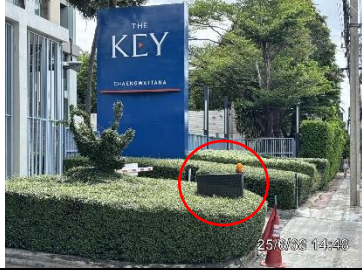
รูปที่ ๗7.12 ป้ายเตือนลดความเร็ว	รูปที่ ๗7.13 ป้ายสำหรับเรียกใช้บริการ Taxi บริเวณทางเข้า-ออกโครงการ

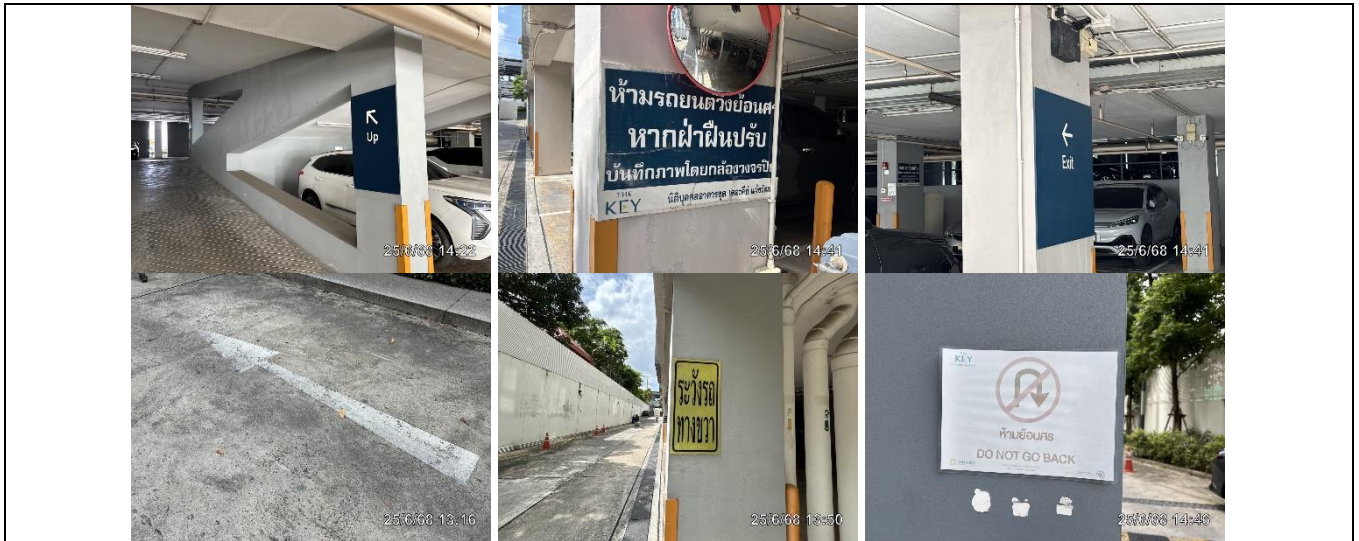
รูปที่ ๗.14 สัญลักษณ์จราจร

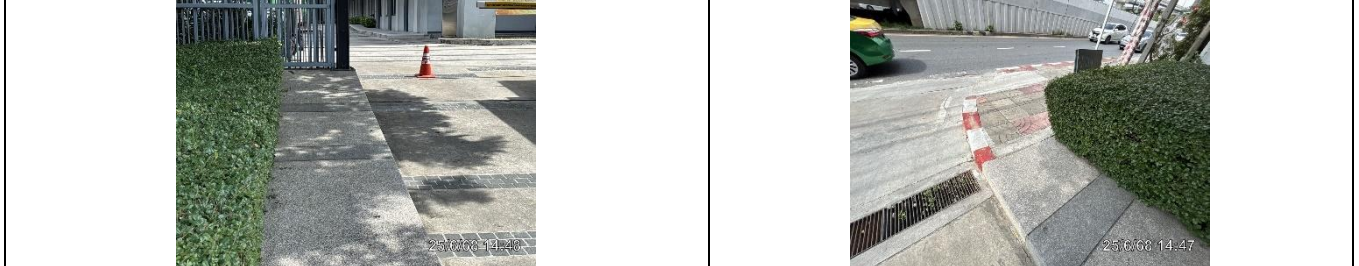
รูปที่ ๗.15 ทางเดินเท้าที่แยกจากผิวจราจร

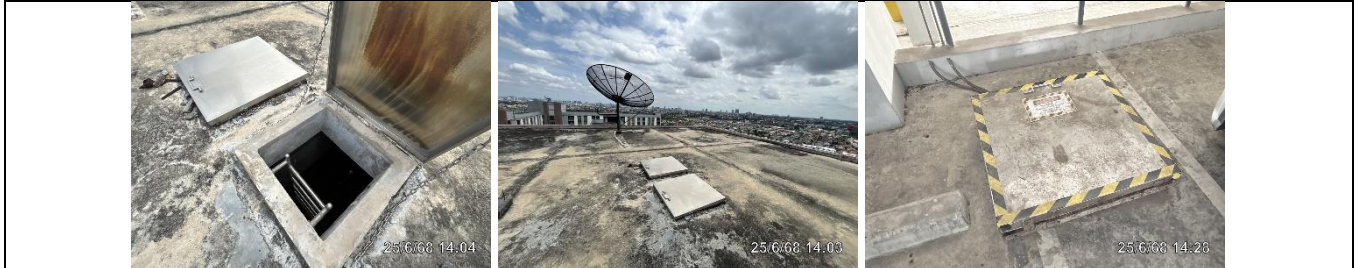
รูปที่ ๗.17 ถังสำรองน้ำใช้ชั้นดาดฟ้า และชั้นใต้ดินของโครงการ

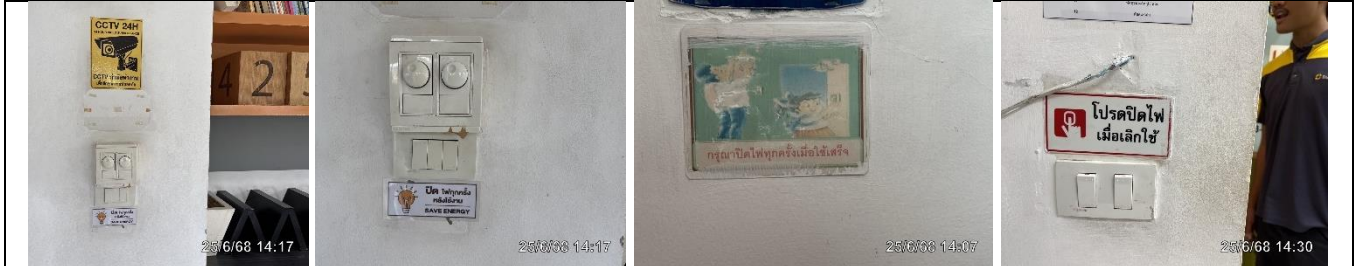
รูปที่ ๗.18 ป้ายรณรงค์ประหยัดการใช้ไฟฟ้า

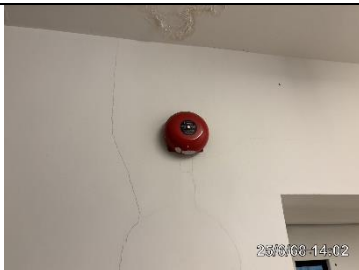
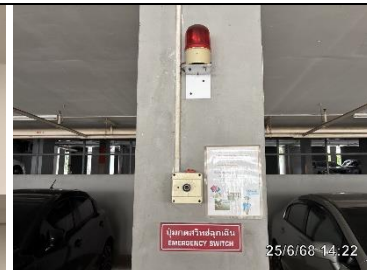
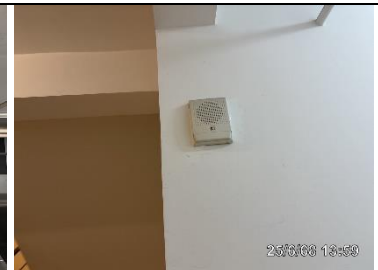
รูปที่ ผ7.32 อุปกรณ์ส่งสัญญาณเพื่อแจ้งเหตุเพลิงไหม้

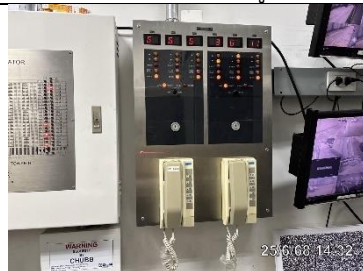
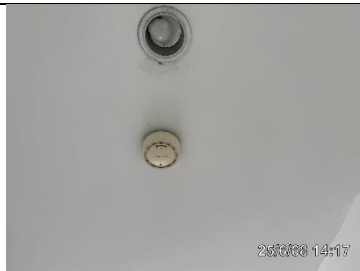
รูปที่ ผ7.33 โทรศัพท์ฉุกเฉิน		รูปที่ ผ7.34 อุปกรณ์ตรวจจับควัน

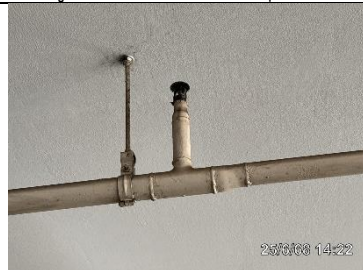
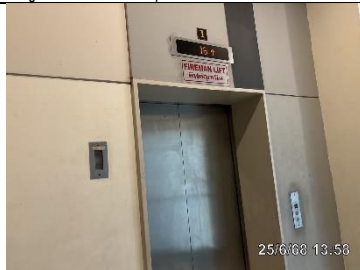
รูปที่ ผ7.35 หัวกระจายน้ำดับเพลิง		รูปที่ ผ7.36 ลิฟต์ดับเพลิง

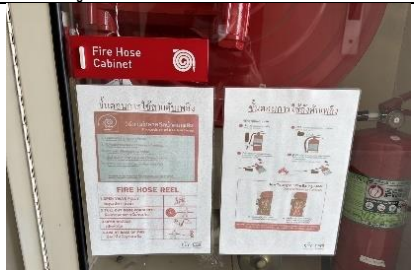
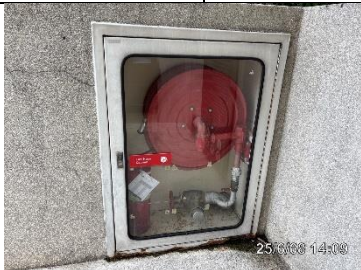
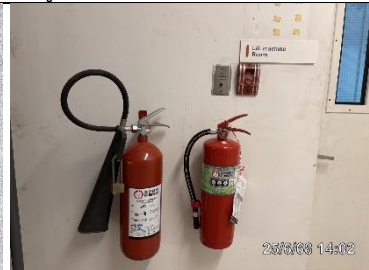
รูปที่ ผ7.37 ตู้สายฉีดน้ำดับเพลิง ถังดับเพลิง และป้ายแนะนำวิธีการใช้

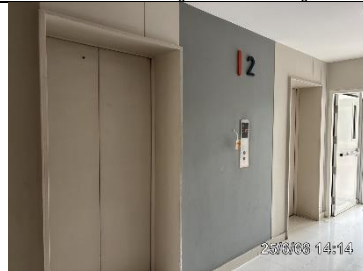
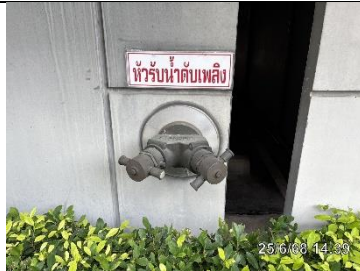
รูปที่ ผ7.38 ลิฟต์โดยสาร		รูปที่ ผ7.39 หัวรับน้ำดับเพลิง

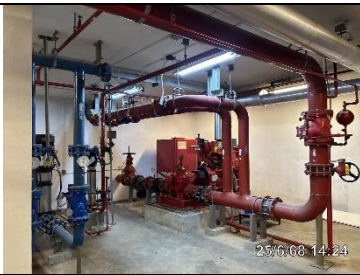
รูปที่ ผ7.40 เครื่องสูบน้ำดับเพลิง

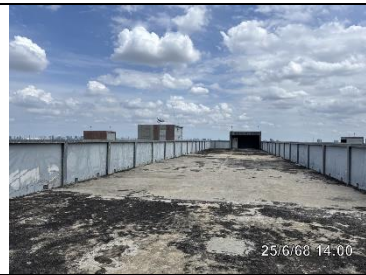
รูปที่ ผ7.41 ลานหนีไฟทางอากาศ

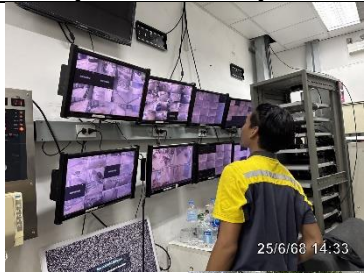
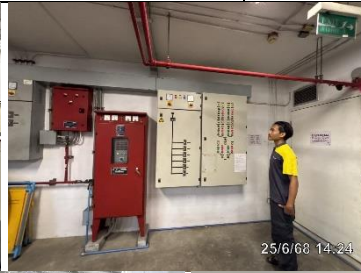
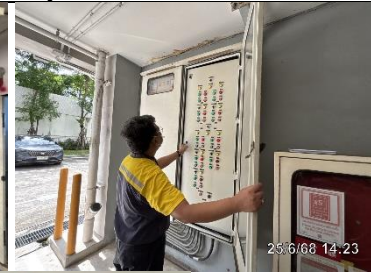
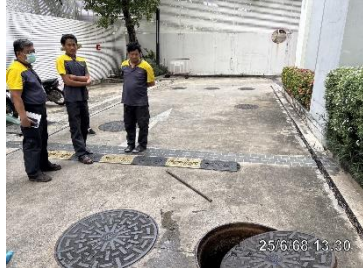
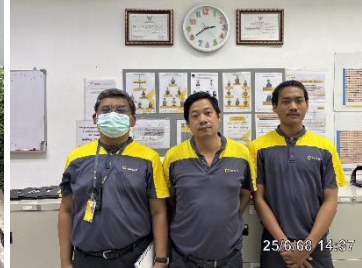
รูปที่ ผ7.42 เจ้าหน้าที่ช่างประจำโครงการ

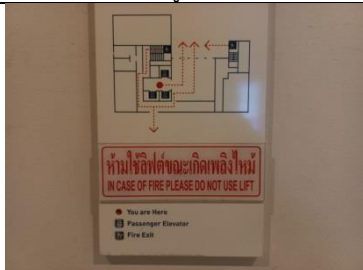
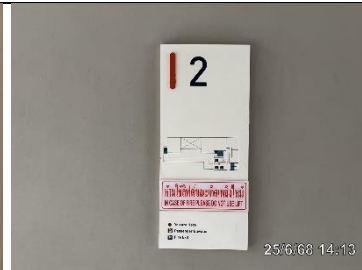
รูปที่ ผ7.43 ป้าย"ห้ามใช้ลิฟต์ในขณะเกิดเพลิงไหม้ได้ชัดเจน"

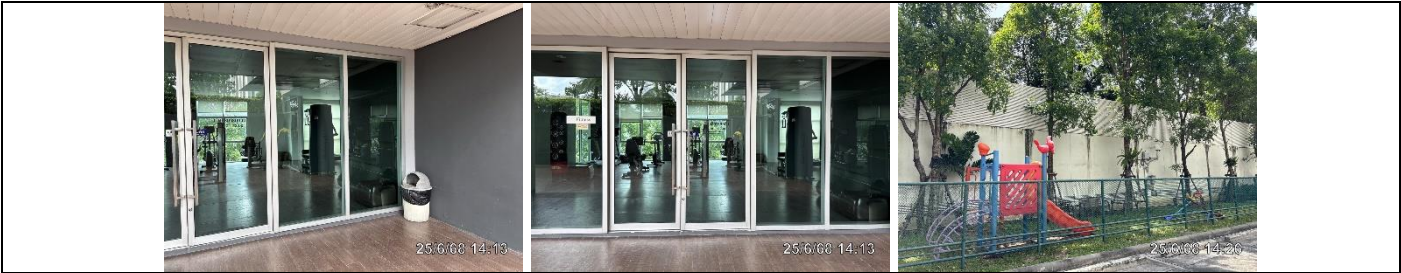
รูปที่ ผ7.44 พื้นที่ส่วนกลางสำหรับออกกำลังกาย

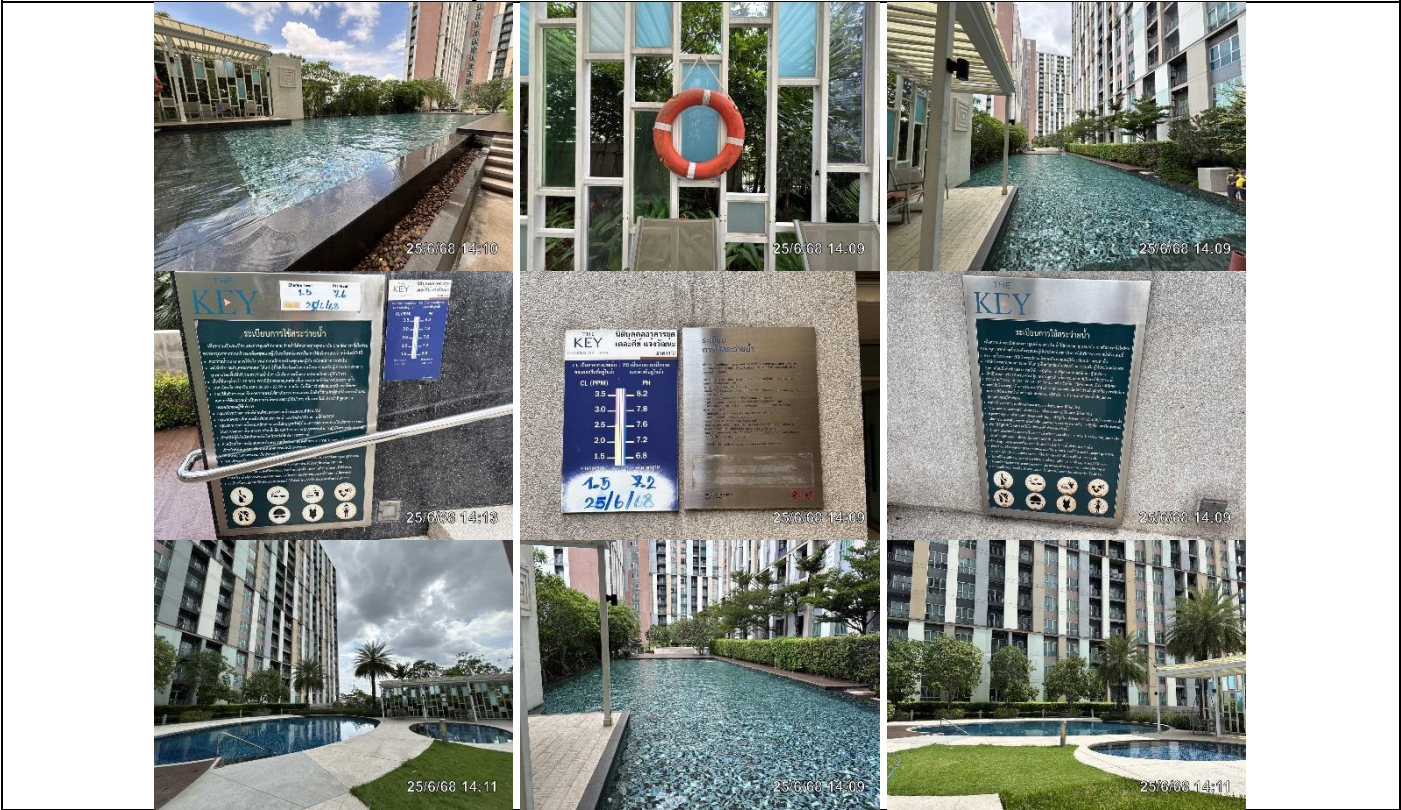
รูปที่ ผ7.45 สระว่ายน้ำของโครงการ

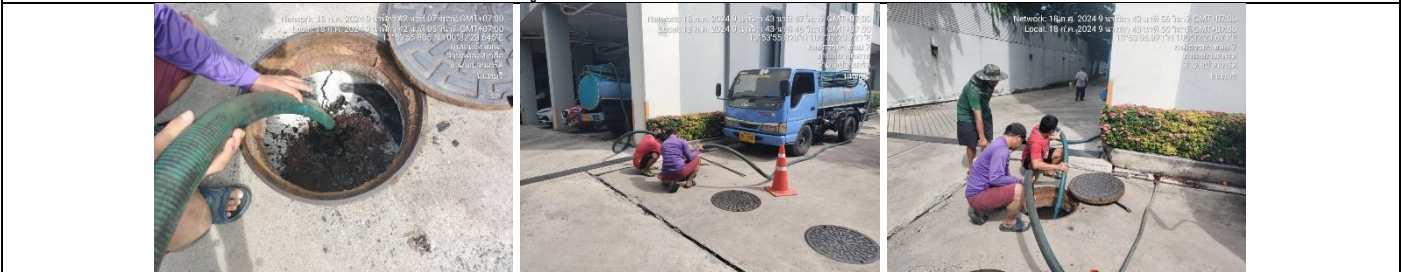
รูปที่ ผ7.46 การสูบน้ำออกจากระบบบำบัดน้ำเสีย (อาคาร B)
