รายงานผลการปฏิบัติตามมาตรการป้องกัน  
และแก้ไขผลกระทบสิ่งแวดล้อม  
และมาตรการติดตามตรวจสอบคุณภาพสิ่งแวดล้อม

เดือนมกราคม – มิถุนายน 2568

## โครงการโรงแรมแกรนด์ไฮมอนด์

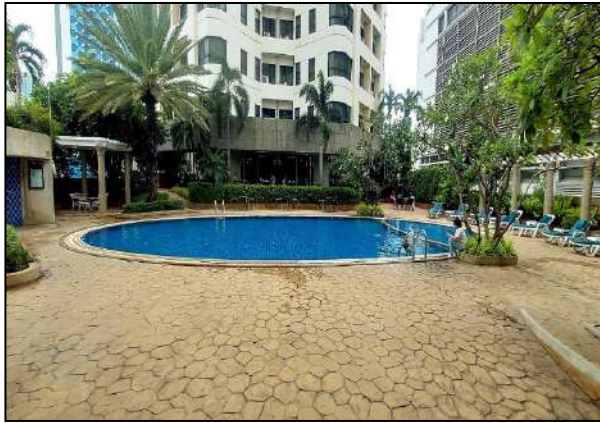
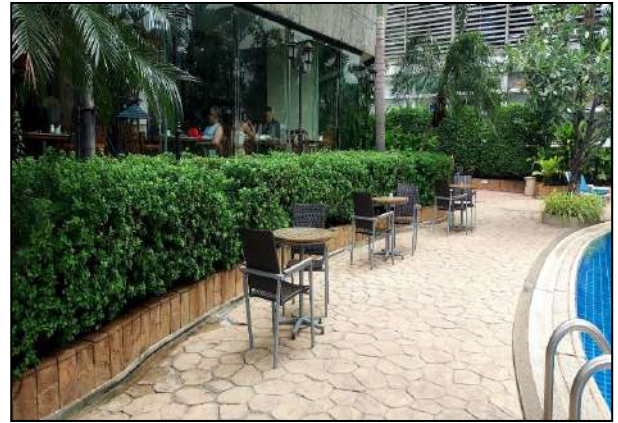
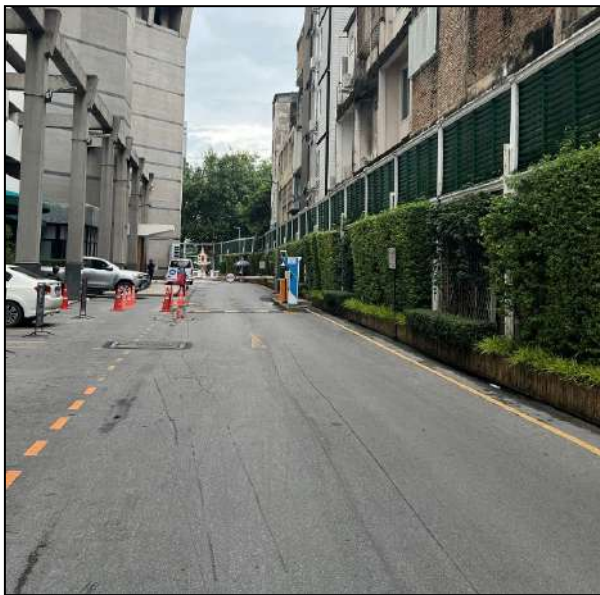
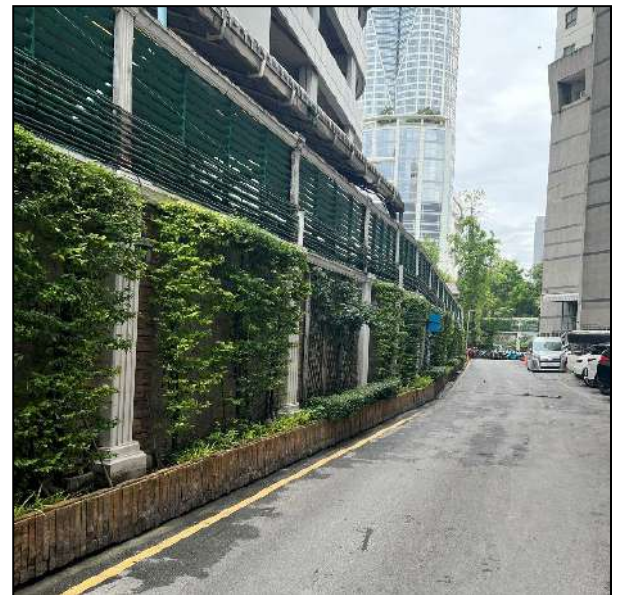
4.6 การศึกษา	- ไม่มีมาตรการ	-	-
4.7 ศาสนา ประเพณีและวัฒนธรรม	- ไม่มีมาตรการ	-	-
4.8 สุขทรียภาพและทัศนียภาพ	- ควบคุมดูแลอาคารและบริเวณบริการสาธารณะ ให้มีสภาพดีและสวยงาม ตามแบบภูมิสถาปัตย์ที่ออกแบบไว้อยู่เสมอ	ปฏิบัติตามมาตรการ โดยจัดให้มีการดูแลอาคารและบริเวณบริการสาธารณะ ให้มีสภาพดีและสวยงามอยู่เสมอ (ภาพที่ 2-1)	-

ภาพที่ 2-1 ต้นไม้และสวนหย่อมภายในพื้นที่โครงการ

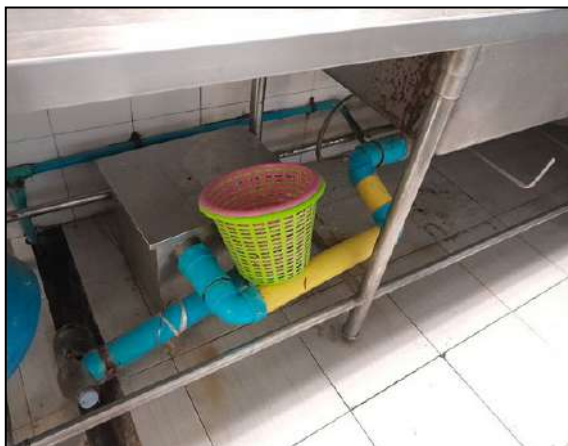
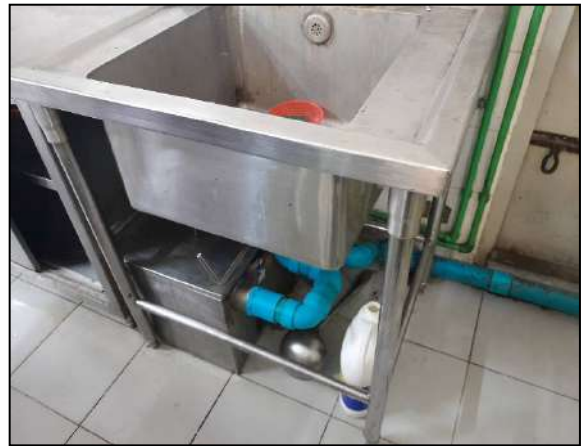
ภาพที่ 2-3 ถังดักไขมันรองรับน้ำเสียจากครัว/ร้านอาหารของโรงแรม

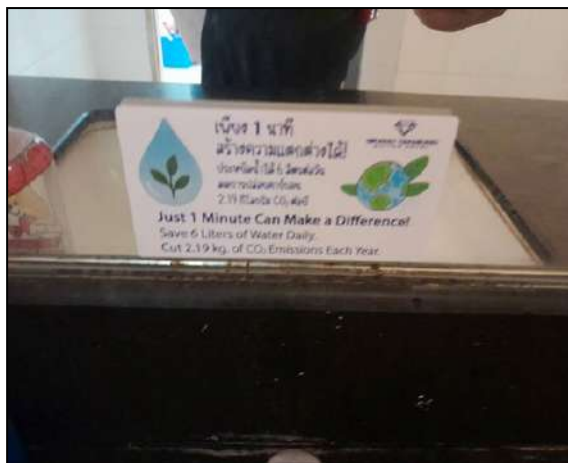
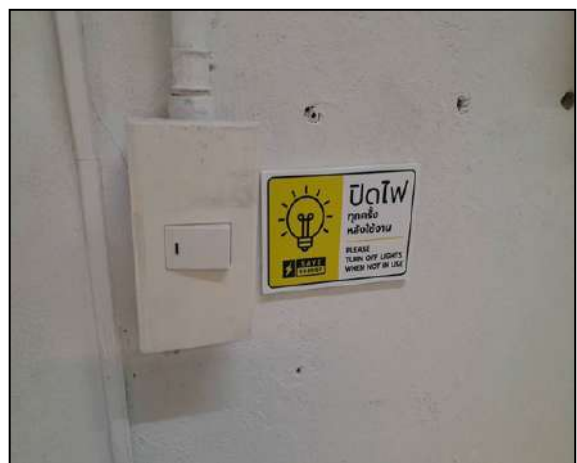
ผลกระทบ/ตัวแปร	มาตรการป้องกันและแก้ไขผลกระทบสิ่งแวดล้อม	รายละเอียดการปฏิบัติ	ปัญหาและแนวทางแก้ไข
3. คุณค่าการใช้ประโยชน์ ของมนุษย์ 3.1 การใช้น้ำ	1. รณรงค์ให้มีการใช้น้ำอย่างประหยัด	- โครงการมีป้ายรณรงค์การใช้น้ำอย่างประหยัด ติดตั้งไว้ในห้องพักทุกห้อง (ภาพที่ 2-4)	-

ภาพที่ 2-4 ป้ายรณรงค์การใช้น้ำและไฟอย่างประหยัด

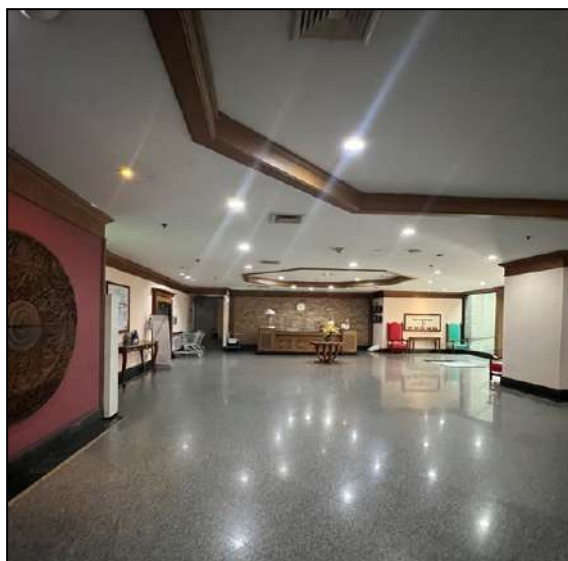
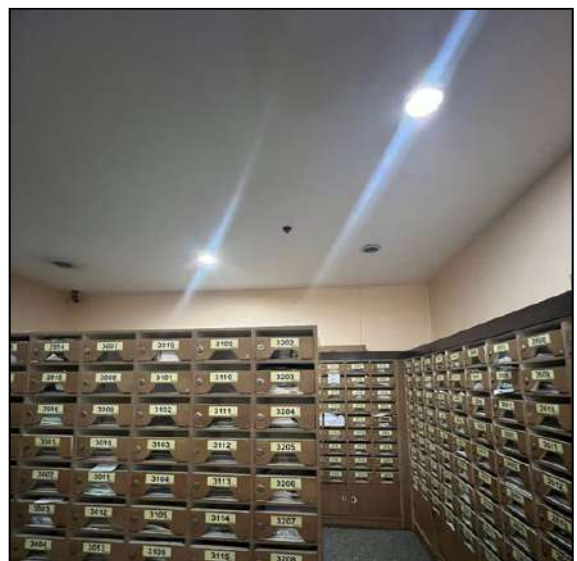
ผลกระทบ/ตัวแปร	มาตรการป้องกันและแก้ไขผลกระทบสิ่งแวดล้อม	รายละเอียดการปฏิบัติ	ปัญหาและแนวทางแก้ไข
	4. เลือกใช้ผลิตภัณฑ์ไฟฟ้าชนิดประหยัดพลังงานและอายุการใช้งานยาวนาน	- การเลือกใช้ผลิตภัณฑ์ไฟฟ้าโครงการจะพิจารณาเลือกใช้ผลิตภัณฑ์ไฟฟ้าชนิดประหยัดพลังงานและมีอายุการใช้งานยาวนาน เช่น การเลือกใช้หลอดไฟ LED แทนหลอดตะเกียบหรือหลอดฟลูออเรสเซนต์ (ภาพที่ 2-5)	-

ภาพที่ 2-5 การเปลี่ยนมาใช้หลอดไฟ LED แทนหลอดตะเกียบ

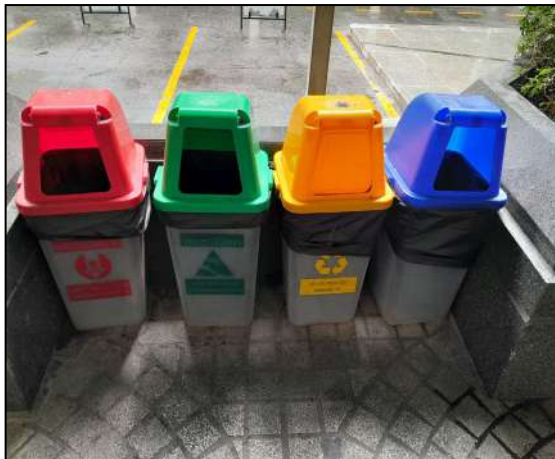
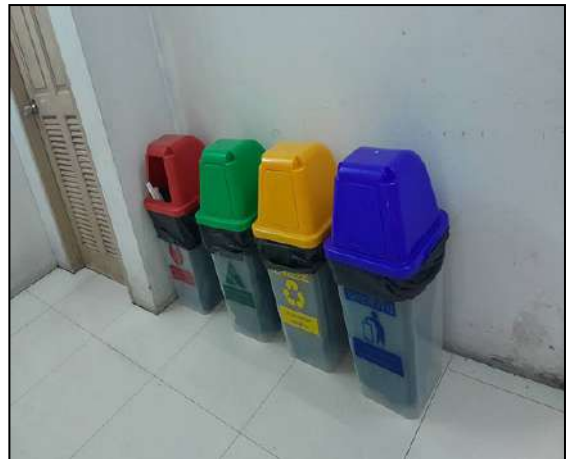
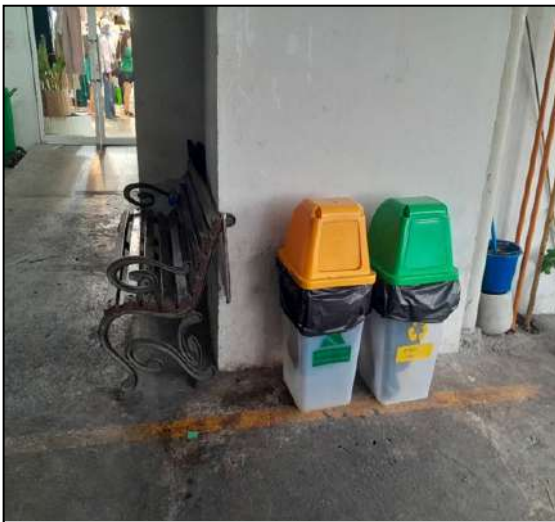
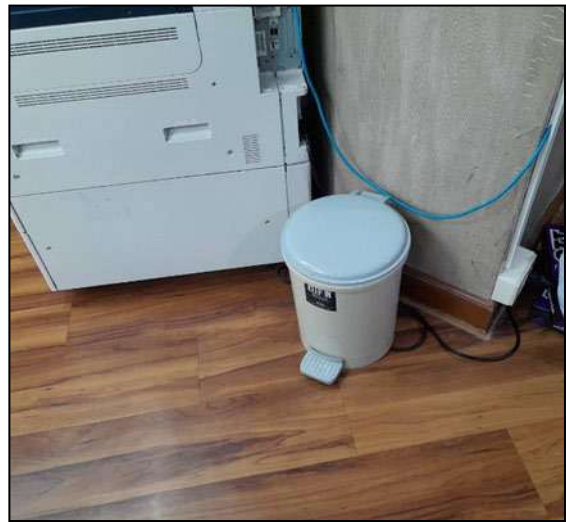
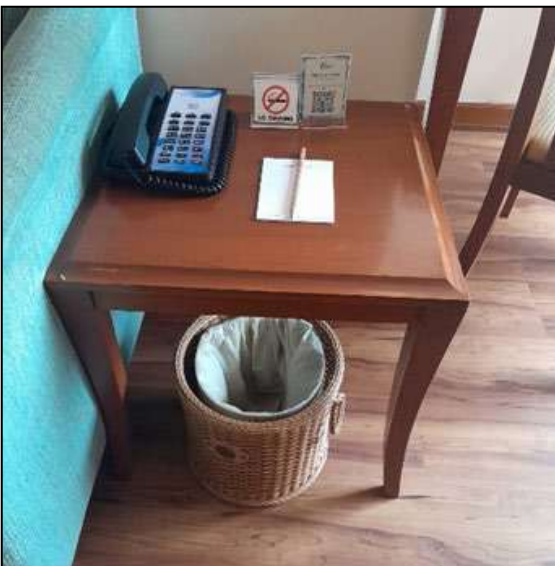
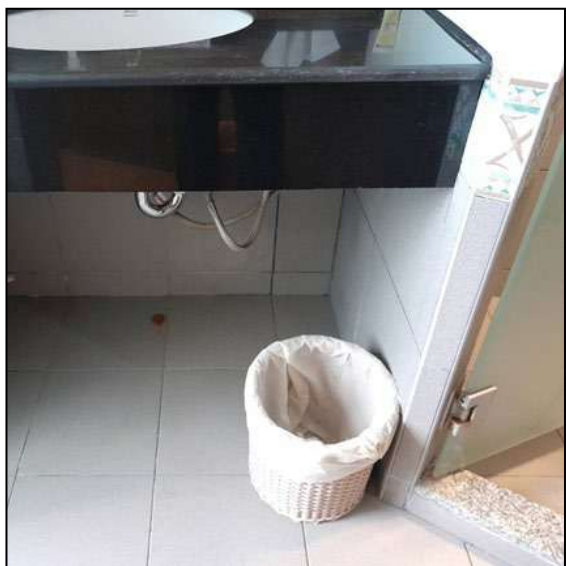
3.3 การจัดการขยะ	1. จัดให้มีถังมูลฝอยเปียกและแห้งวางไว้บริเวณต่างๆ เพื่อรองรับขยะจากแต่ละส่วนดังนี้ - จัดให้มีถังมูลฝอยขนาด 15 ลิตร วางไว้บริเวณโถงลิฟต์และโถงทางเดินภายในอาคาร - จัดให้มีถังมูลฝอยขนาด 100 ลิตร บริเวณ ภัตตาคาร ห้องครัว และส่วนจัดเลี้ยงอื่นๆ - จัดให้มีถังมูลฝอยขนาด 50 ลิตร บริเวณห้องออกกำลังกาย และสระว่ายน้ำ	- โครงการจัดให้มีถังมูลฝอยขนาดต่างๆ ตั้งไว้ตามบริเวณต่างๆ ตามที่มาตรการกำหนด (ภาพที่ 2-6)	-

ภาพที่ 2-6 ถังรองรับมูลฝอยภายในพื้นที่โครงการ

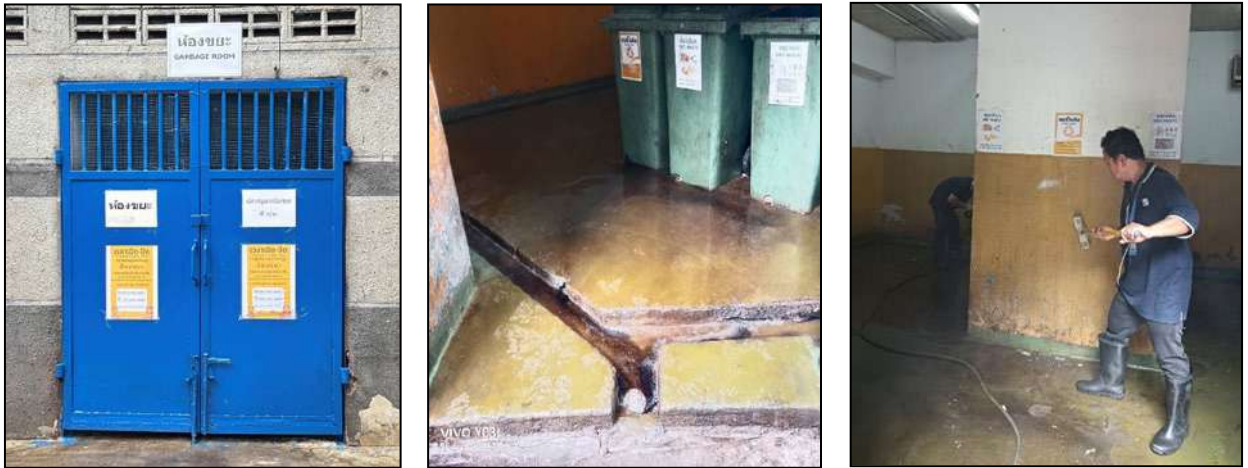
ผลกระทบ/ตัวแปร	มาตรการป้องกันและแก้ไขผลกระทบสิ่งแวดล้อม	รายละเอียดการปฏิบัติ	ปัญหาและแนวทางแก้ไข
	<ul style="list-style-type: none"> <li>- จัดให้มีถังมูลฝอยขนาด 5 ลิตร บริเวณภายในห้องพักอาศัยทุกห้อง (2 ใบ/ห้อง)</li> <li>- จัดให้มีถังมูลฝอยขนาด 5 ลิตร บริเวณห้องสำนักงาน</li> </ul> <p>2. จัดให้มีพนักงานเก็บขนมูลฝอยจากถังมูลฝอยในแต่ละชั้นไปเก็บรวบรวมไว้ยังห้องพักรวมมูลฝอยรวมทุกวัน</p> <p>3. จัดให้มีห้องพักรวมมูลฝอยรวม ขนาดจุ 50 ลบ.ม. จำนวน 1 ห้อง สำหรับพักรวมมูลฝอยเปียก มูลฝอยแห้ง และมูลฝอยที่สามารถนำมาใช้ประโยชน์ได้อีกเป็น 3 ส่วนใน 1 ห้อง</p> <p>4. ตรวจสอบไม่ให้มีมูลฝอยตกค้างในโครงการ หากมีมูลฝอยตกค้างในโครงการต้องแจ้งให้ทางสำนักงานเขตราชเทวีเข้ามาเก็บขนเพื่อนำไปกำจัดต่อไป</p> <p>5. จัดให้มีรูและท่อระบายน้ำขนาด Dai. 2 นิ้ว จากห้องพักขยะรวมแต่ละห้องลงสู่ระบบบำบัดน้ำเสียรวม</p>	<p>- โครงการได้จัดให้มีพนักงานเก็บขนมูลฝอยจากถังมูลฝอยในแต่ละชั้นไปเก็บรวบรวมไว้ยังห้องพักรวมมูลฝอยรวมทุกวัน</p> <p>- โครงการจัดให้มีห้องพักรวมมูลฝอยรวม โดยแบ่งเป็นส่วน 3 ส่วนใน 1 ห้อง คือ พักมูลฝอยเปียก ส่วนพักรวมมูลฝอยแห้ง และส่วนพักรวมมูลฝอยที่สามารถนำมาใช้ประโยชน์ได้ (ภาพที่ 2-7)</p> <p>- โครงการมีการติดต่อประสานกับสำนักงานเขตราชเทวีให้เข้ามาเก็บขนมูลฝอยทุกวัน โดยจะเข้ามาเก็บมูลฝอยในช่วงเวลา 20.00-21.00 น. (ภาคผนวก 9)</p> <p>- โครงการได้ทำท่อระบายน้ำเสียจากห้องพักขยะรวมลงสู่ระบบบำบัดน้ำเสียรวม (ภาพที่ 2-7)</p>	<p>-</p> <p>-</p> <p>-</p> <p>-</p>

ภาพที่ 2-7 ห้องพักมูลฝอยรวมและท่อระบายน้ำจากห้องพักมูลฝอยรวมสู่ระบบบำบัดน้ำเสียรวม

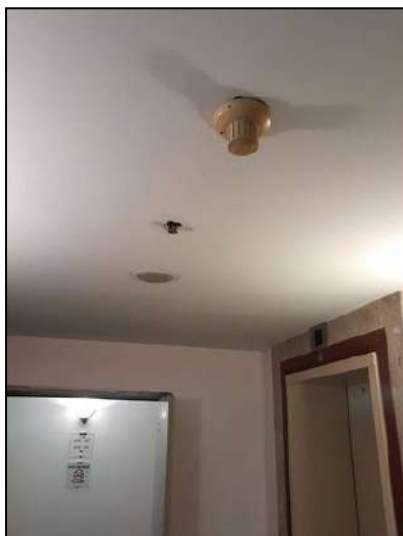
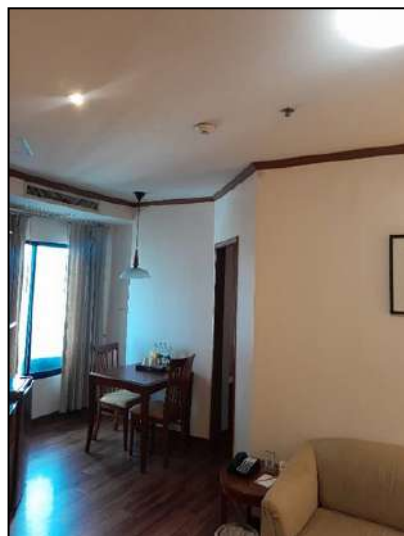
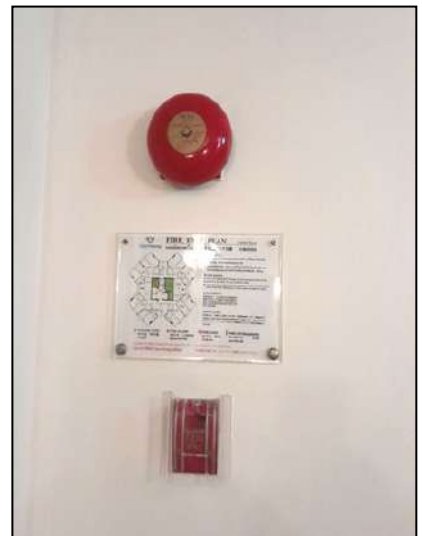
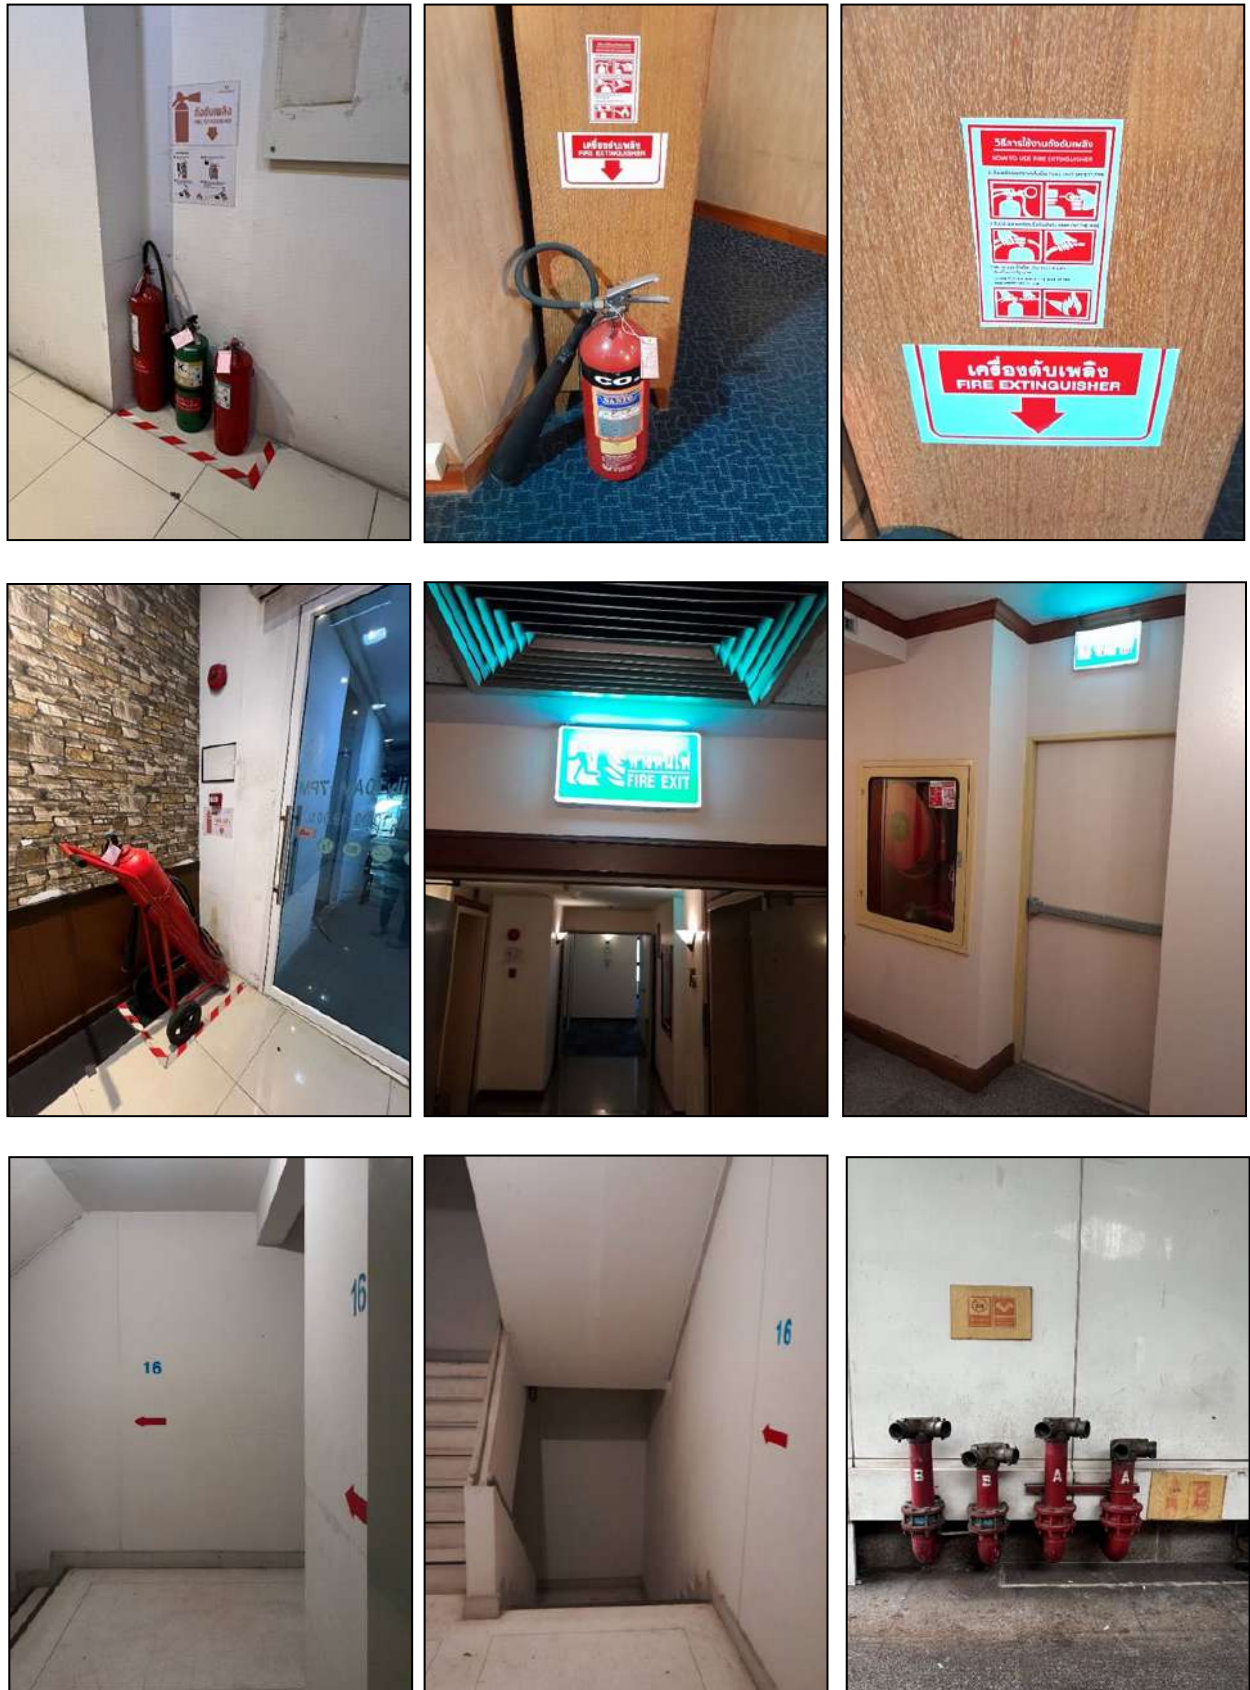
ภาพที่ 2-18 อุปกรณ์ป้องกันอัคคีภัย ป้ายแนะนำการใช้อุปกรณ์ และบันไดหนีไฟ

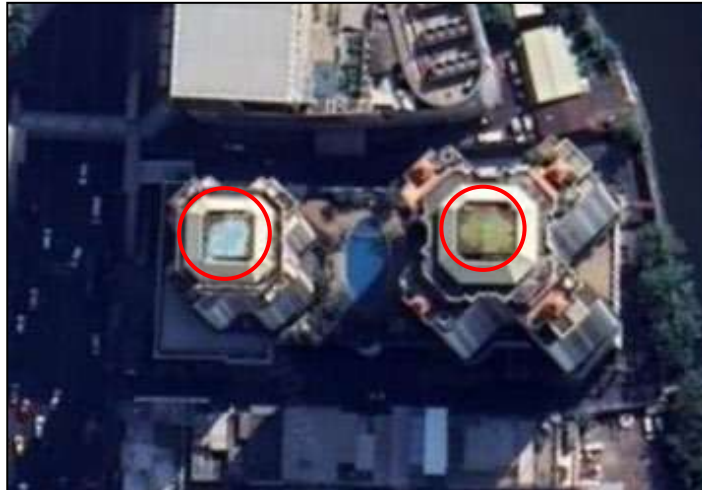
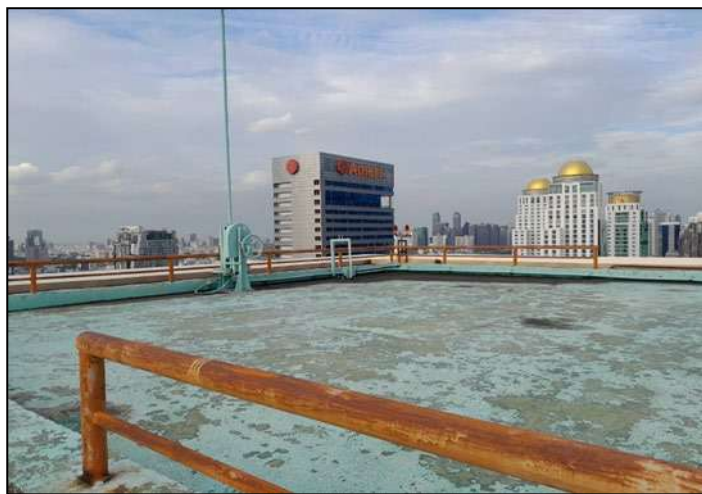
6. จัดให้มีทางหนีไฟทางอากาศ 2 ที่ อยู่บนทาวเวอร์ A 1 จุด ทาวเวอร์ B 1 จุด	- โครงการจัดให้มีทางหนีไฟทางอากาศอยู่บนทาวเวอร์ A 1 จุด และทาวเวอร์ B 1 จุด (ภาพที่ 2-19)	-

ภาพที่ 2-19 พื้นที่หนีไฟทางอากาศ

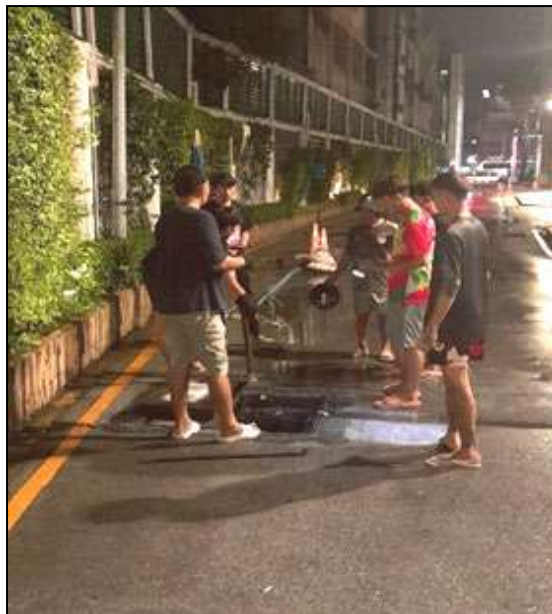
ภาพที่ 2-20 การล่อท่อระบายน้ำรอบโครงการ
