รายงานผลการปฏิบัติตามมาตรการป้องกัน และลดผลกระทบสิ่งแวดล้อม  
และมาตรการติดตามตรวจสอบคุณภาพสิ่งแวดล้อม

ครั้งที่ 1/2568 ระหว่างเดือนมกราคม - เดือนมิถุนายน 2568

โครงการ ดีคอนโด บียู 2 (D CONDO BU 2) (ระยะก่อสร้าง)

ของบริษัท สิริ ทีเค ไฟว์ จำกัด

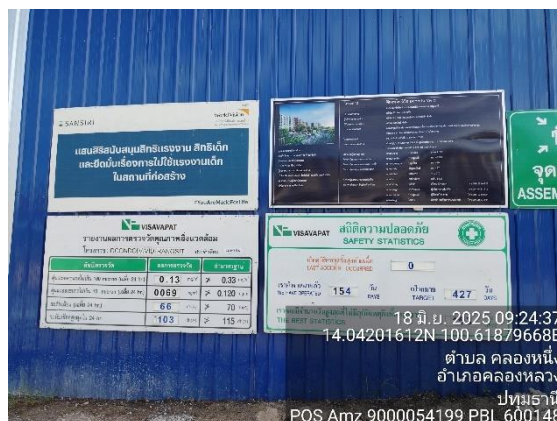
รูปที่ 2-1 ป้ายประชาสัมพันธ์โครงการ

1.1   สภาพภูมิประเทศ	1.   จัดทำป้ายประชาสัมพันธ์โครงการให้สอดคล้องตามกฎหมาย พ.ศ. 2526) แก้ไขเพิ่มเติมตามกฎหมาย พ.ศ. 67 (พ.ศ. 2563) ออกตามความในพระราชบัญญัติควบคุมอาคาร พ.ศ. 2522 ซึ่งระบุว่าป้ายขนาดกว้างไม่น้อยกว่า 0.50 เมตร ยาวไม่น้อยกว่า 1.0 เมตร บริเวณด้านหน้าพื้นที่ก่อสร้างให้เห็นได้อย่างชัดเจนโดยตลอดเวลา พร้อมรายละเอียดประกอบที่เกี่ยวข้องกับงานก่อสร้างทั้งหมด เลขที่ใบอนุญาตก่อสร้าง ลงวันที่กำหนดก่อสร้างแล้วเสร็จ ชื่อเจ้าของอาคาร ชื่อผู้ดำเนินการ ชื่อวิศวกรผู้ควบคุมงาน เลขทะเบียน ก.ว. (ใบประกอบวิชาชีพวิศวกร) ชื่อสถาปนิกผู้ควบคุมงาน เลขทะเบียน ก.ส. (ใบประกอบวิชาชีพสถาปนิก) รวมทั้งช่องทางรับเรื่องราวร้องทุกข์ ประกอบด้วย ชื่อ-นามสกุล ผู้รับเรื่องร้องเรียน หมายเลขโทรศัพท์ เครือข่ายสังคมออนไลน์ (Social Network) (อาทิ เว็บไซต์ของบริษัทเจ้าของโครงการ เป็นต้น) เมื่อมีปัญหาเกิดขึ้นต้องหาแนวทางแก้ไขโดยทันที เพื่อประสานโครงการรวมทั้งช่องทางการประสานกับหน่วยงานที่รับผิดชอบ โดยติดบริเวณด้านหน้าพื้นที่ก่อสร้างให้เห็นอย่างชัดเจน และแจ้งต่อผู้อยู่อาศัยระยะประชิดโครงการ ให้รับทราบล่วงหน้าก่อนงานก่อสร้าง ไม่น้อยกว่า 1 เดือน พร้อมรับข้อเสนอแนะเพิ่มเติม เพื่อนำมาปรับปรุงแผนงานก่อสร้างให้แล้วเสร็จก่อนการก่อสร้าง	-   ทางโครงการได้จัดทำป้ายประชาสัมพันธ์โครงการตามที่มาตรการกำหนด	-	รูปที่ 2-1

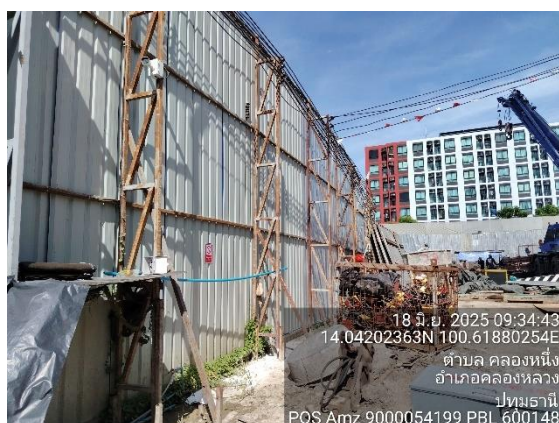
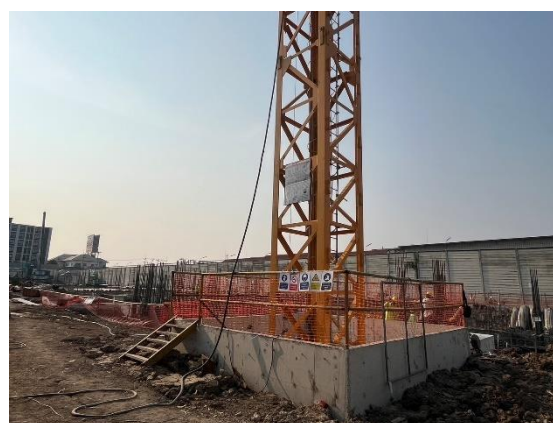
รูปที่ 2-2 ระบบค้ำยัน

องค์ประกอบทางสิ่งแวดล้อม	ผลกระทบต่อสิ่งแวดล้อมที่สำคัญ	มาตรการป้องกันและแก้ไขผลกระทบสิ่งแวดล้อม	ปัญหา/อุปสรรค การแก้ไข	เอกสารอ้างอิง
	2. จัดทำกำแพงกันดินพร้อมระบบค้ำยันที่ออกแบบโดยวิศวกรโครงสร้างบริเวณที่มีการขุดดิน โดยออกแบบให้กำแพงกันดิน ดังนี้ - กำแพงกันดินด้านทิศตะวันออกติดกับคลองซอยที่ 1 (คลอง 1) บริเวณที่มีการขุดดิน ระยะห่างแนวเขตถึงปากบ่อน้อยกว่า 2 เท่าของความลึกบ่อ จะมีฐานรากดินเปิด ระยะห่างทุกๆ 2.5 เมตร แต่ละจุดจะมีเสาเข็มอัดแรงเป็นเข็มรูปตัวไอ (I) ขนาด 0.18 x 0.18 เมตร จำนวน 3 ต้น/จุด บนเสาเข็มจะเททับด้วยฐานดินเปิดหนา 0.40 เมตร และผนังกำแพงกันดินหนา 0.15 เมตร สูง 0.45 - 1.00 เมตร เพื่อป้องกันการพังทลายของดิน - กำแพงกันดินสำหรับระบบเสาธรณูประกอก (Sheet Pile) และระบบค้ำยัน (Bracing) สำหรับระบบเสาธรณูประกอก โดยรอบบริเวณที่จะก่อสร้างถึงเก็บน้ำใต้ดิน และบ่อน้ำสำหรับขั้นตอนการถอนกำแพงกันดินต้องใช้วิธีการที่ปลอดภัยและป้องกันการเคลื่อนตัวของมวลดินได้ โดยจัดทำกำแพงกันดินเพื่อป้องกันดินพังในบริเวณที่มีการขุดดิน วิศวกรออกแบบให้มีการปัก Sheet pile รอบบริเวณขอบเขตพื้นที่ขุดดิน มีความยาวของ Sheet Pile 3.0-9.0 เมตร	- ทางโครงการดำเนินการตามที่มาตรการกำหนด	-	รูปที่ 2-2

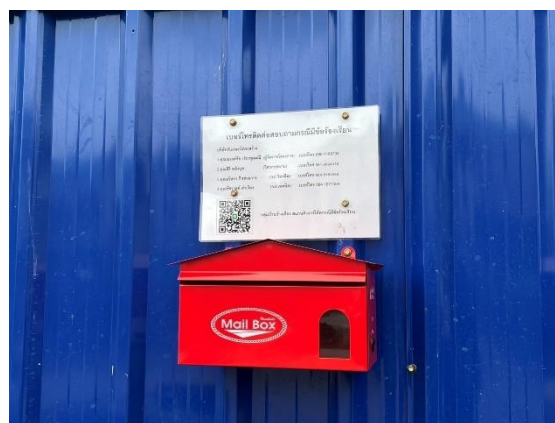
รูปที่ 2-25 กล่องรับเรื่องร้องเรียน

-	รูปที่ 2-25
