ผลการตรวจติดตามการปฏิบัติตามมาตรการป้องกัน
และแก้ไขผลกระทบสิ่งแวดล้อม

ผลการติดตามเพื่อตรวจสอบการปฏิบัติตามมาตรการป้องกันและแก้ไขผลกระทบสิ่งแวดล้อมและมาตรการติดตามตรวจสอบคุณภาพของสิ่งแวดล้อม โครงการ มาลีสา เพลส ของคุณปิยะ ชาทิกิจเจริญ และคุณมาลีสาลิน ชาทิกิจเจริญ (ฉบับประจำเดือนมกราคม-มิถุนายน 2568) ทำการตรวจสอบเมื่อวันที่ 16 มิถุนายน 2568 และวันที่ 27 มิถุนายน 2568

ตารางที่ 2-1 ผลการปฏิบัติตามมาตรการป้องกันและแก้ไขผลกระทบสิ่งแวดล้อม โครงการ มาลีสา เฟลส ของคุณปิยะ ชาตกิจเจริญ และคุณมาลีสาสิน ชาตกิจเจริญ ตั้งอยู่ที่ 236/20 ซอยหัวหิน 88/1 ตำบลหัวหิน อำเภอหัวหิน จังหวัดประจวบคีรีขันธ์ (ช่วงดำเนินการ)

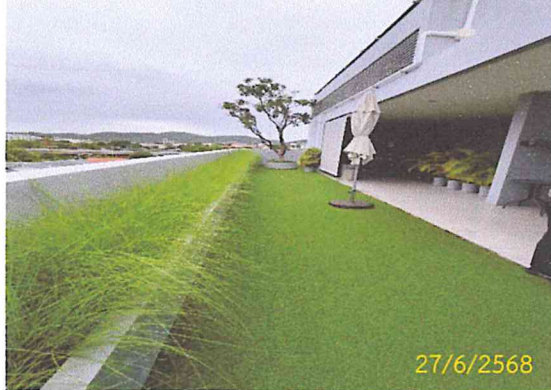
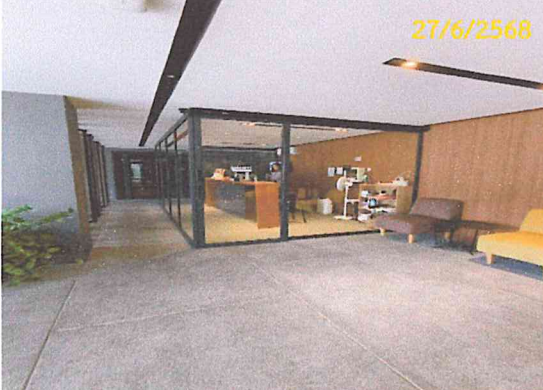
6. ปลูกลำต้นบริเวณรอบแนวเขตพื้นที่โครงการ เพื่อช่วยเป็นแนว Buffer Zone ช่วยลดมลพิษและดักฝุ่นละอองจากภายนอกเข้าสู่พื้นที่โครงการ	✓	6. มีการปลูกลำต้นบริเวณรอบแนวเขตพื้นที่โครงการ	รูปที่ 2-15

1.3 อัตราส่วนพื้นที่อาคารปกคลุมต่อพื้นที่ดิน ร้อยละ 69.74			
2. คู่มือพื้นที่สีเขียวบริเวณต่างๆ ที่ปลูกไว้ตามแบบภูมิสถาปัตย์ให้คงอยู่ตลอดอายุโครงการ	✓	2 คู่มือพื้นที่สีเขียวบริเวณต่างๆ ที่ปลูกไว้ตามแบบภูมิสถาปัตย์	รูปที่ 2-15

<p>27/6/2568</p>
<p>รูปที่ 2-15 พื้นที่สีเขียวบริเวณในพื้นที่โครงการ (ชั้นที่ 1) (1)</p>	<p>รูปที่ 2-15 พื้นที่สีเขียวบริเวณในพื้นที่โครงการ (ชั้นที่ 1) (2)</p>

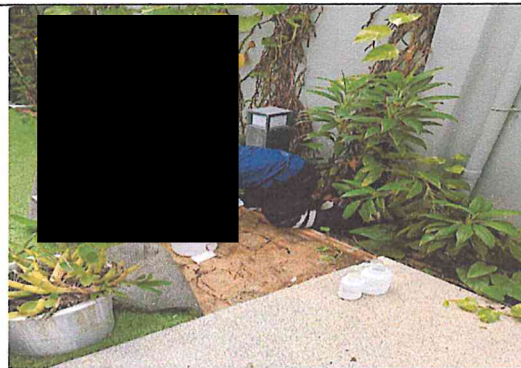
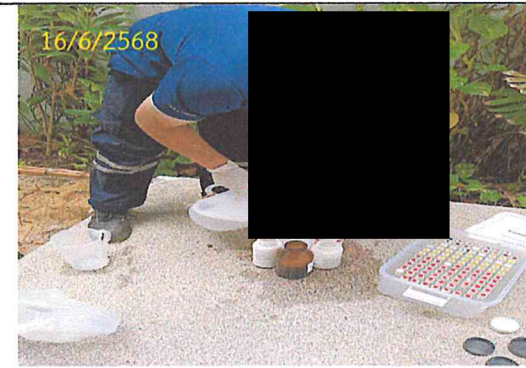
รูปที่ 2-17 จุดเก็บตัวอย่างน้ำหลังบำบัดน้ำเสียแล้วของโครงการในวันที่ 16 มิถุนายน 2568

จุดเก็บตัวอย่างน้ำทิ้งจากบ่อ
พักน้ำสุดท้ายก่อนออกสู่ท่อ
ระบายสาธารณะ

จุดเก็บตัวอย่างน้ำทิ้งในวันที่ 16 มิถุนายน 2568

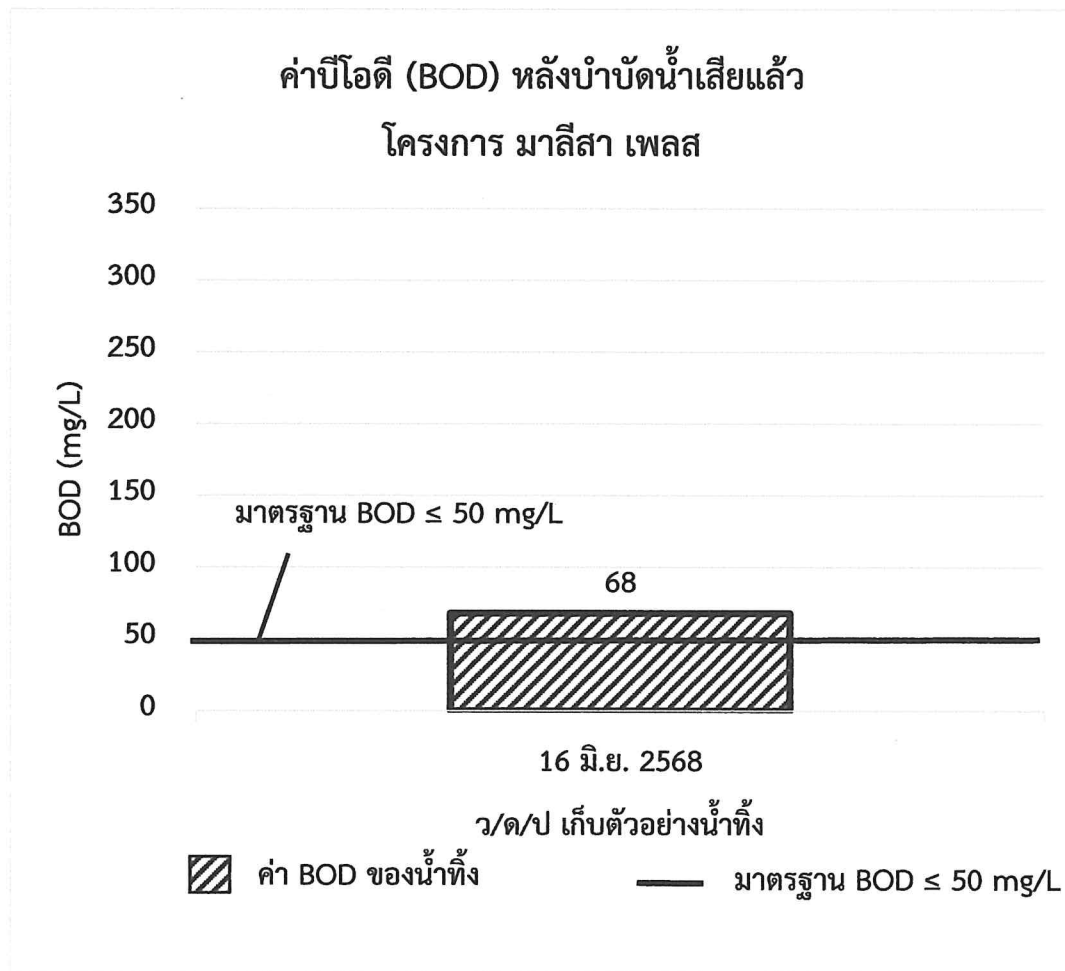
รูปที่ 2-19 กราฟแสดงค่าบีโอดี(BOD)ของน้ำทิ้งหลังบำบัด

ภาพรวมโครงการได้เปิดดำเนินการมาเป็นระยะเวลานานจึงทำให้ประสิทธิภาพของระบบบำบัดน้ำเสียมีประสิทธิภาพต่ำ มีผลให้คุณภาพน้ำทิ้งมีค่าสูงกว่าเกณฑ์มาตรฐานในช่วงที่มีผู้มาใช้บริการเต็มทุกห้องพัก ดังนั้นจึงควรมีการชุดลอกระบายน้ำ และสูบน้ำทิ้งระบบบำบัดน้ำเสียเป็นประจำ อย่างน้อยทุก 6 เดือน ทั้งนี้ น้ำทิ้งที่ระบายลงท่อระบายน้ำด้านหน้าโครงการในซอยหัวหิน 88/1 จะไหลไปสู่ระบบบำบัดน้ำเสียของเทศบาลนครหัวหิน
