การปฏิบัติตามมาตรการติดตามตรวจสอบ
ผลกระทบสิ่งแวดล้อม

การปฏิบัติตามมาตรการติดตามตรวจสอบผลกระทบสิ่งแวดล้อม

การดำเนินการติดตามตรวจสอบผลกระทบสิ่งแวดล้อมสะพานข้ามคลองตำมะลัง อำเภอเมือง จังหวัดสตูล ในช่วงระยะดำเนินการ มีปัจจัยทางด้านสิ่งแวดล้อมทั้งหมด 2 ปัจจัย (ตารางที่ 5-1) ประกอบด้วย การเปลี่ยนแปลงท้องน้ำและตลิ่ง และการบุกรุกพื้นที่ป่า มีรายละเอียดดังนี้

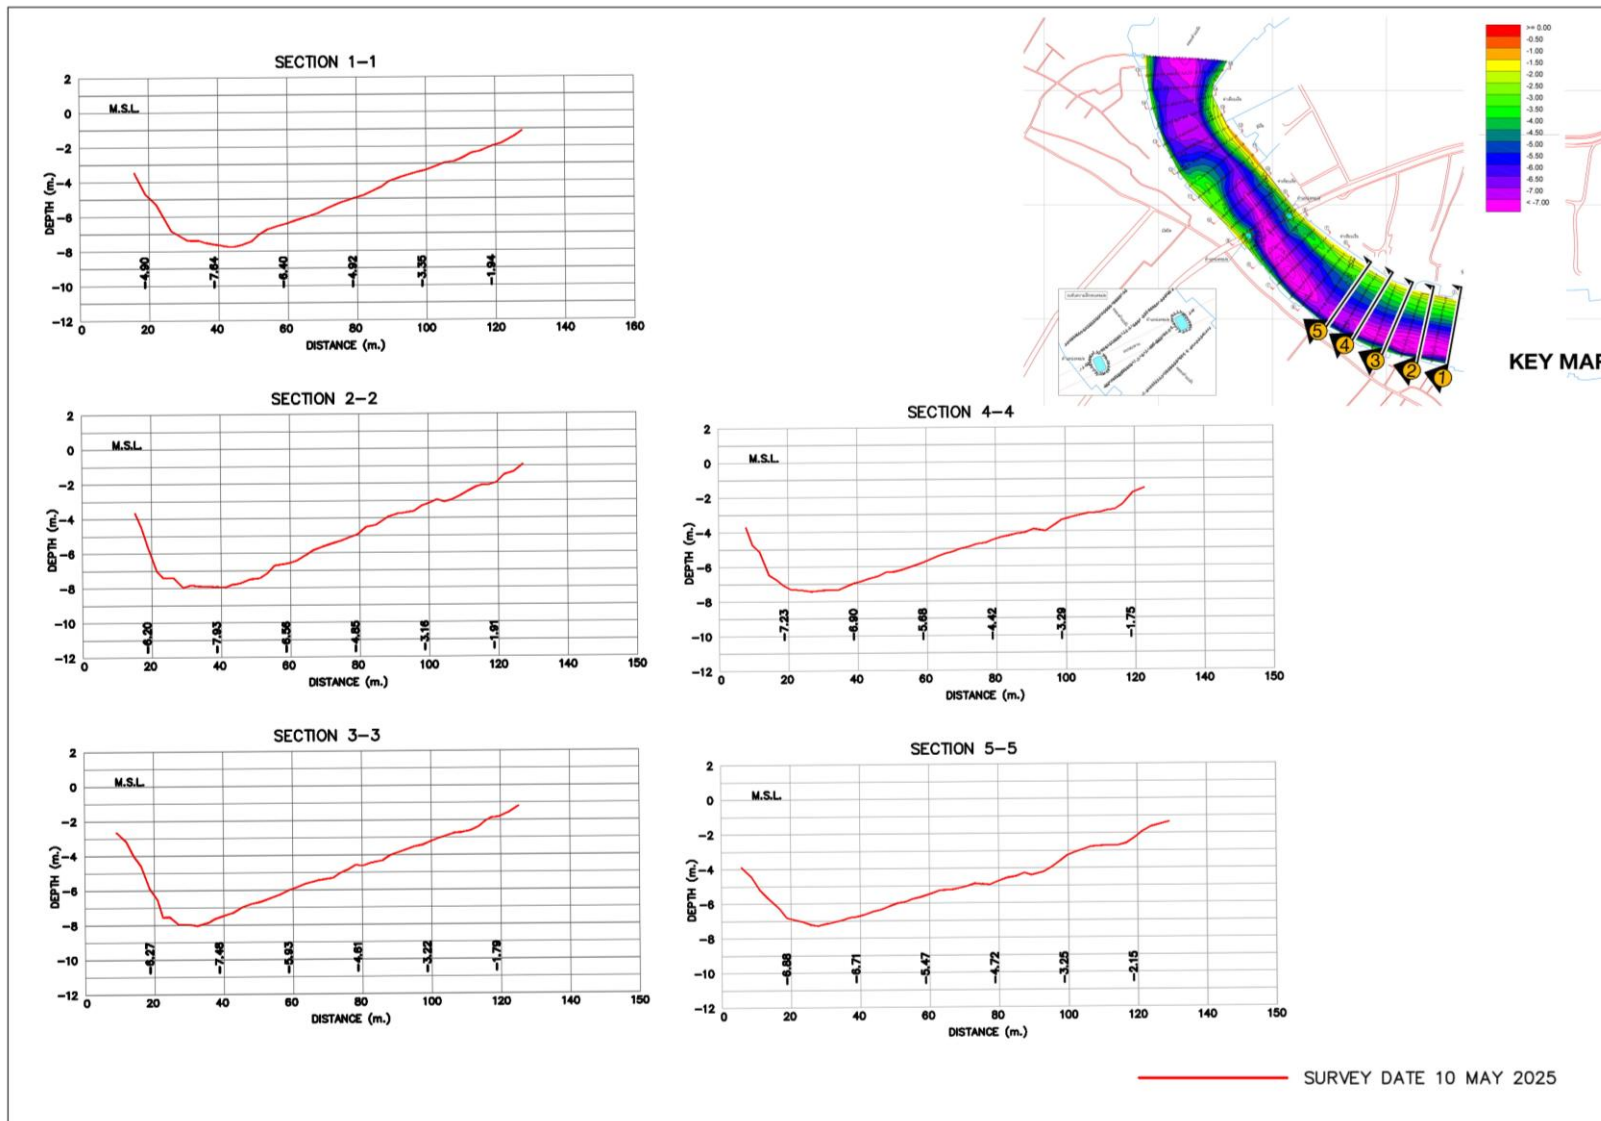
รูปที่ 5.1.4-3 รูปตัดความลึกท้องน้ำบริเวณพื้นที่โครงการ

การสำรวจระดับพื้นท้องน้ำมีพื้นที่ครอบคลุมบริเวณพื้นที่เหนือน้ำและท้ายน้ำจากสะพานออกไปข้างละ 200 เมตร มีการหยั่งน้ำทุก 25 เมตร ใช้เครื่องหยั่งน้ำ (Echo Sounder) พร้อมติดตั้งระบบ GPS ผลการสำรวจของแผนที่แสดงความลึกท้องน้ำ พบว่า การสำรวจความลึกท้องน้ำในบริเวณพื้นที่โครงการ มีค่าลึกสุดที่ประมาณ -8.7 ม.รทก. บริเวณริมตลิ่งที่ระยะ 40 เมตร ส่วนบริเวณกลางลำน้ำความลึกมีค่าประมาณ -4 ถึง -7 ม.รทก.

ผลการเปรียบเทียบการตรวจสอบการเปลี่ยนแปลงท้องน้ำและตลิ่ง ทั้งในช่วงก่อนก่อสร้าง (เดือนกันยายนถึงเดือนตุลาคม พ.ศ. 2555) และช่วงระยะดำเนินการ (เดือนพฤษภาคม พ.ศ. 2568) พบว่า ผลการตรวจวัดทั้ง 2 ครั้ง ระดับพื้นท้องน้ำจากการสำรวจบริเวณแนวตอม่อสะพานไม่พบแนวร่องการกัดเซาะดินบริเวณรอยต่อม่อความลึกท้องน้ำในบริเวณพื้นที่โครงการ จากการตรวจวัดที่ผ่านมาจนถึงปัจจุบันมีค่าลึกสุดที่ประมาณ -8.0 ถึง -8.7 ม.รทก. ส่วนบริเวณกลางลำน้ำความลึกมีค่าประมาณ -4 ถึง -7 ม.รทก.

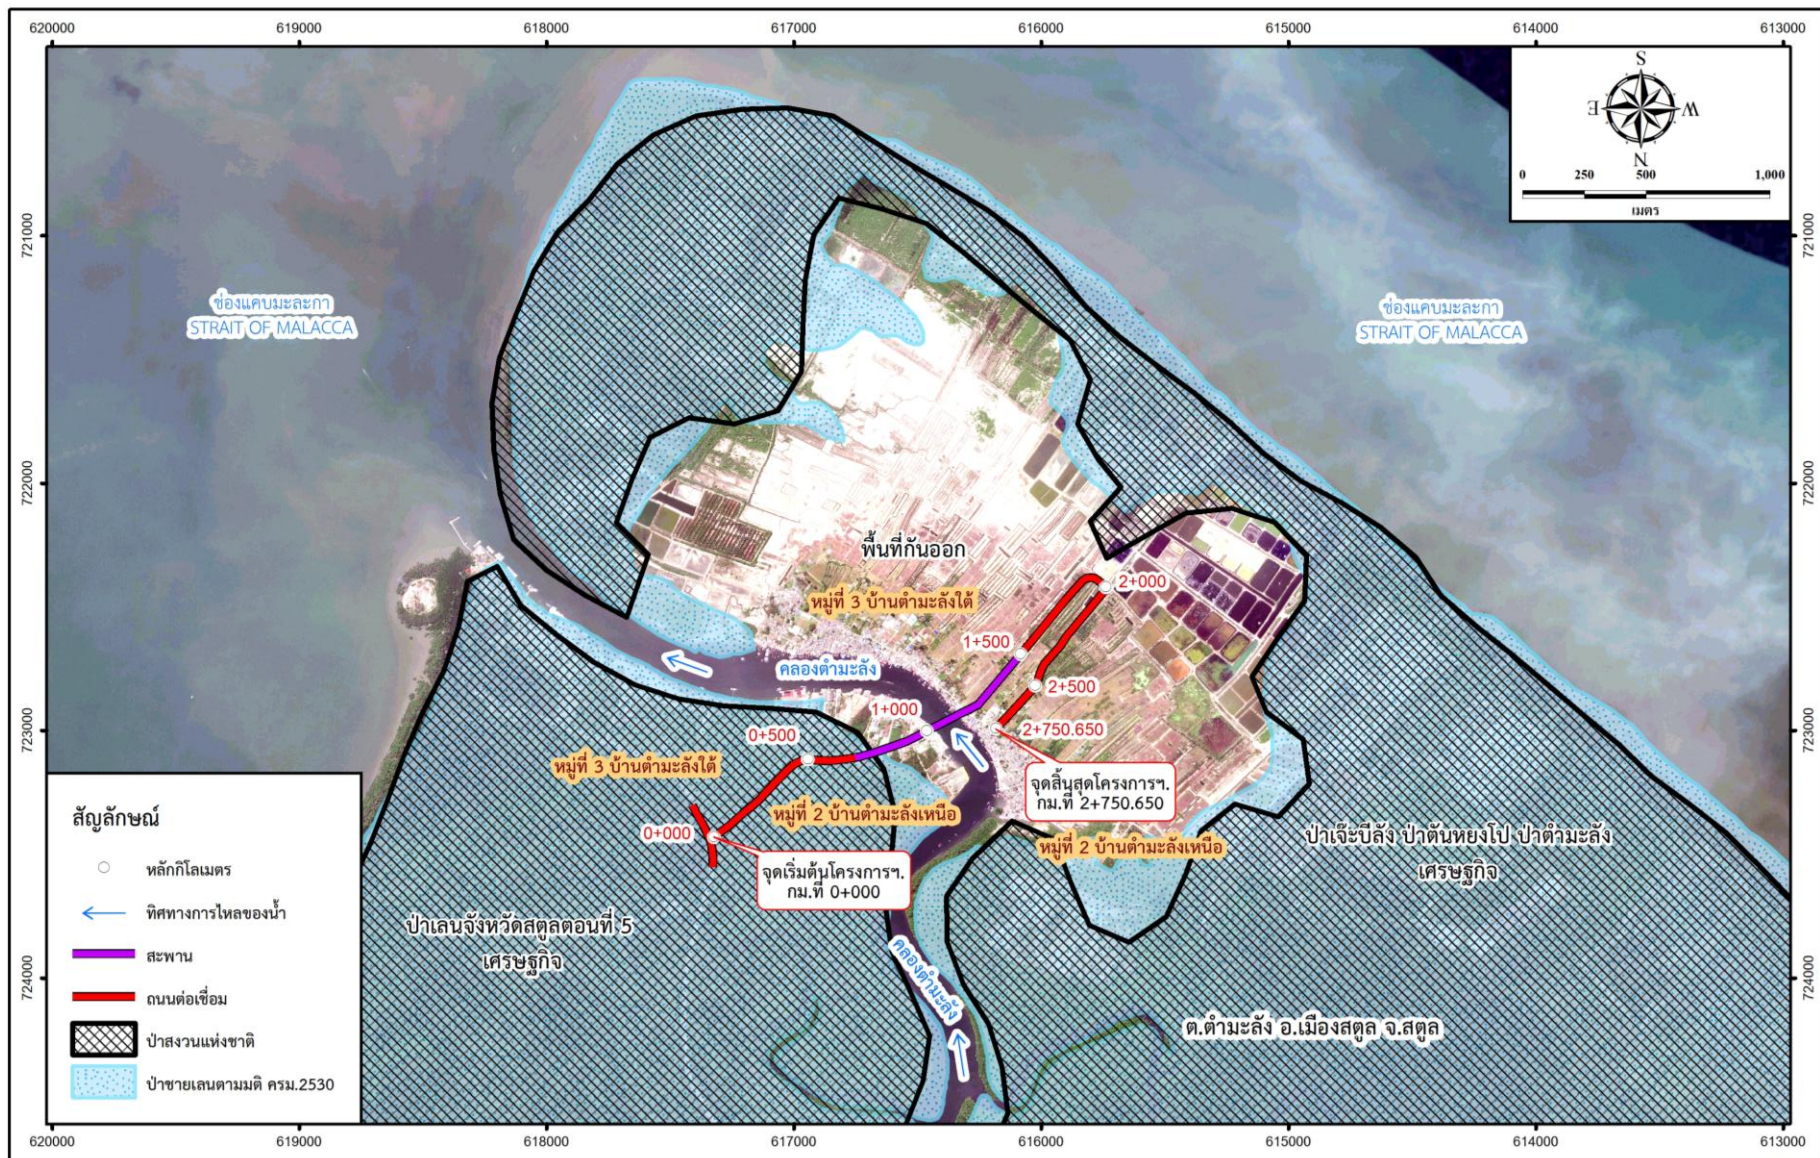
รูปที่ 5.2.1-1 พื้นที่ก่อสร้างโครงการและพื้นที่ป่าชายเลนในพื้นที่ศึกษาโครงการ

พื้นที่ป่าชายเลนบริเวณพื้นที่โครงการก่อสร้างสะพานข้ามคลองตำมะลัง พบว่า พื้นที่ป่าชายเลนที่อยู่ในความดูแลของศูนย์อนุรักษ์ทรัพยากรป่าชายเลนที่ 24 ไม่พบการบุกรุกพื้นที่ป่า นอกจากนี้พื้นที่ทำกินของประชาชนยังคงเป็นพื้นที่เกษตรกรรมไม่พบการบุกรุกเข้าไปในเขตพื้นที่ป่าชายเลนของกรมทรัพยากรทางทะเลและชายฝั่ง
