บทที่ 2

ผลการปฏิบัติตามมาตรการลดผลกระทบสิ่งแวดล้อม

2.1 ผลการปฏิบัติตามมาตรการลดผลกระทบสิ่งแวดล้อม

ตารางที่ 2.1 สรุปผลการปฏิบัติตามมาตรการลดผลกระทบสิ่งแวดล้อม โครงการเดอะ นาคาไอแลนด์ อะ ลักซ์ชัวรี คอลเลคชั่น รีสอร์ท แอนด์ สปา ภูเก็ต (ส่วนขยาย) บริษัท เอรಾವัน ภูเก็ต จำกัด ประจำเดือนมกราคม - มิถุนายน 2567

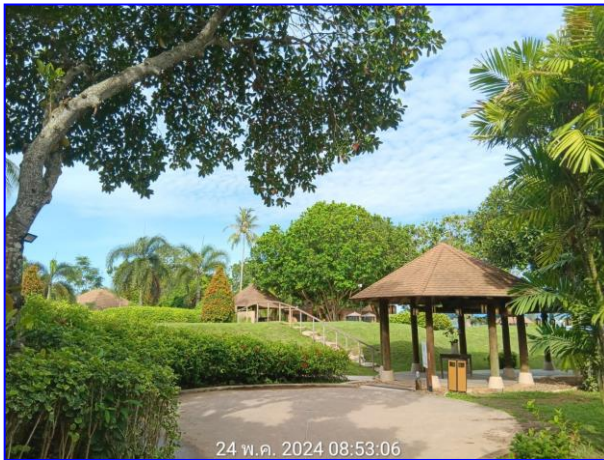
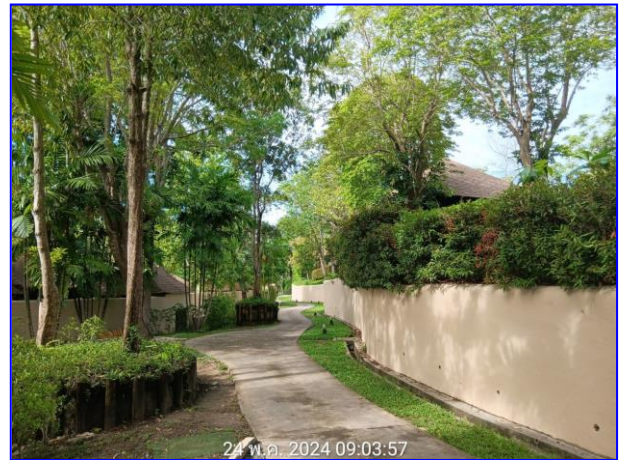
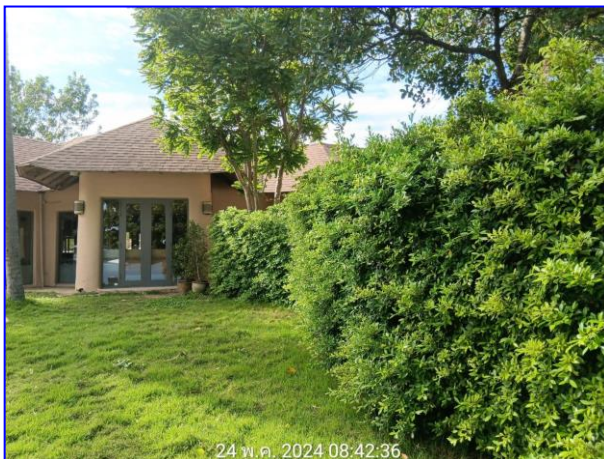
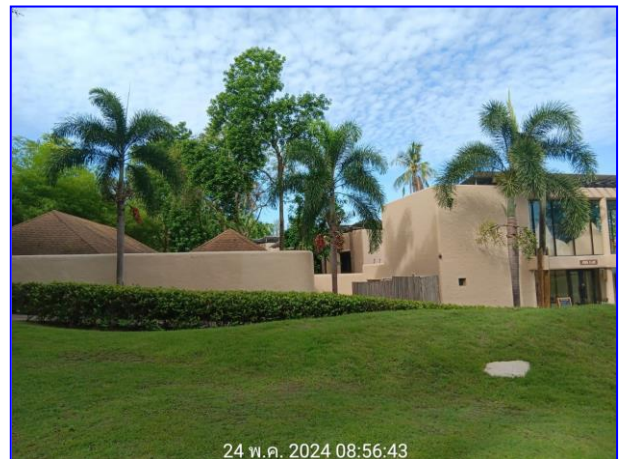
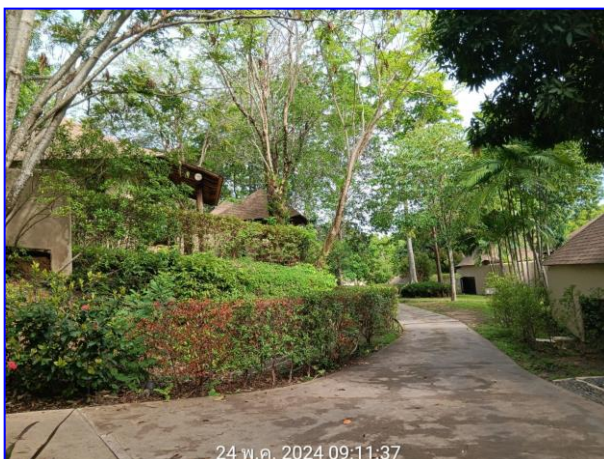
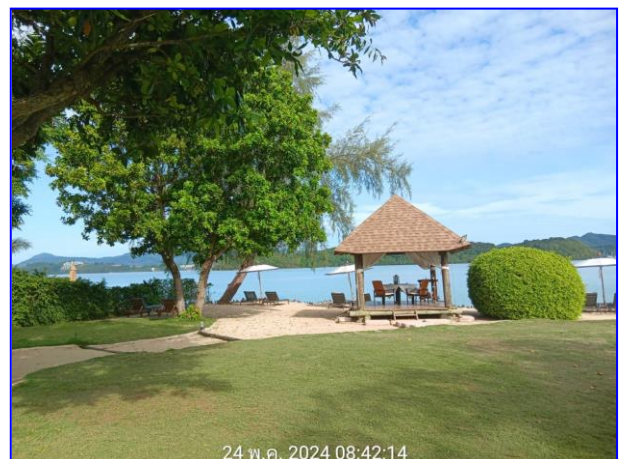
รูปที่ 2.1 พื้นที่สีเขียว

ผลกระทบสิ่งแวดล้อม	มาตรการลดผลกระทบ	รายละเอียดการปฏิบัติจริง	ปัญหาและแนวทางแก้ไข
1. ทรัพยากรทางกายภาพ 1.1 สภาพภูมิประเทศ 1.2 ทรัพยากรดินและการเกิดดินถล่ม	1. โครงการจัดให้พื้นที่สีเขียว ร้อยละ 42.02 ของพื้นที่โครงการ 2. น้ำฝนจะไหลลงสู่ท่อระบายน้ำคอนกรีตขนาดเส้นผ่านศูนย์กลาง 0.6 เมตร และ 0.8 เมตร ที่มีบ่อพักน้ำเป็นระยะอยู่โดยรอบพื้นที่โครงการ โดยอาศัยแรงโน้มถ่วงของโลก (Gravity) ผ่านบ่อพักเป็นระยะๆก่อนลงสู่บ่อหนองน้ำแบบเปิดปริมาตร 240 ลูกบาศก์เมตร ทางโครงการจะนำน้ำฝนที่หนองไว้มาใช้รดน้ำต้นไม้ ส่วนที่เหลือจะระบายลงสู่บ่อดักขยะ บ่อพักน้ำ และระบายออกสู่ทะเลต่อไป	- โครงการมีพื้นที่สีเขียวร้อยละ 50 ของพื้นที่ทั้งหมดของโครงการ (รูปที่ 2.1) - น้ำฝนที่ตกลงสู่โครงการจะไหลเข้าสู่ท่อระบายน้ำคอนกรีต (รูปที่ 2.2) ขนาด 0.6 และ 0.8 เมตร ที่มีอยู่เป็นระยะรอบพื้นที่โครงการ โดยผ่านบ่อหนองน้ำปริมาตร 240 ลูกบาศก์เมตร และบางส่วนไหลออกสู่ทะเล และทางโครงการจะนำน้ำฝนที่หนองไว้มาใช้รดน้ำต้นไม้ ส่วนที่เหลือจะระบายลงสู่บ่อดักขยะ บ่อพักน้ำ และระบายออกสู่ทะเลต่อไป และทางโครงการได้มีการใช้น้ำบาดาลร่วมด้วย	- ไม่พบปัญหา - ไม่พบปัญหา

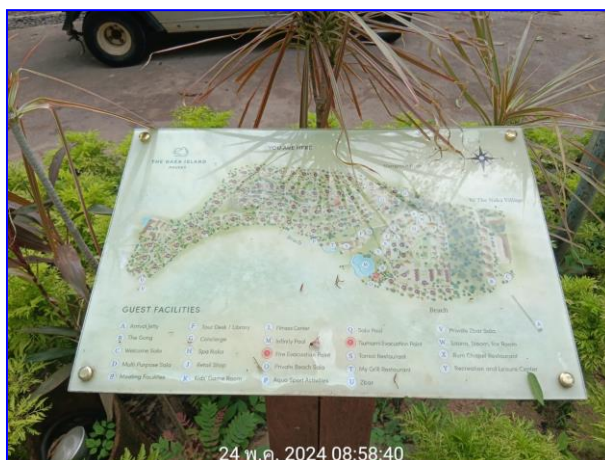
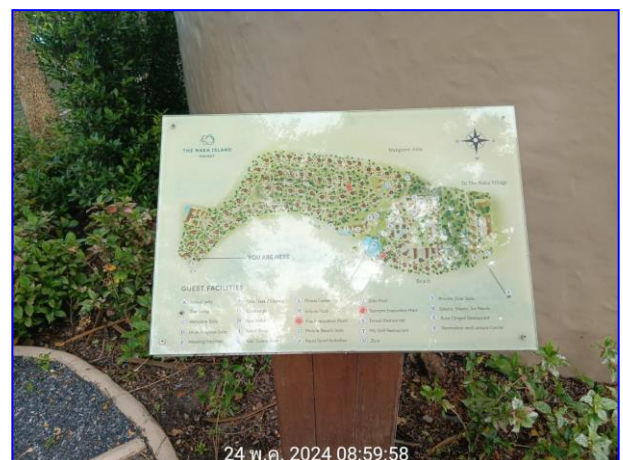
รูปที่ 2.4 แผนผังอพยพ

1.3 ธรณีวิทยา การเกิดแผ่นดินไหว และการเกิดสึนามิ	1. จัดให้มีพื้นที่หลบภัยสึนามิ บริเวณด้านหน้าอาคารร้านอาหารส่วนเดิม ขนาดพื้นที่ 400 ตารางเมตร 2. จัดให้มีแผนผังเส้นทางอพยพหนีภัยไปยังจุดรวมพลที่ติดไว้บริเวณทางเดินในอาคาร 3. จัดให้มีแผนผังเส้นทางหนีภัยไว้ภายในบริเวณโครงการ เมื่อเกิดเหตุการณ์ภัยพิบัติขึ้นผู้อาศัยในพื้นที่โครงการก็สามารถอพยพไปยังจุดที่ปลอดภัยได้อย่างรวดเร็ว และไม่เกิดการชุลมุน	- โครงการจัดให้มีพื้นที่หลบภัยสึนามิ ซึ่งอยู่บริเวณด้านหน้าอาคาร ร้านอาหารส่วนเดิม โดยมีขนาดพื้นที่ ประมาณ 500 ตารางเมตร (รูปที่ 2.3) - โครงการได้จัดให้มีจุดรวมพล (รูปที่ 2.6) ภายในโครงการ จำนวน 2 จุด ซึ่งมีป้ายบอกเส้นทางอพยพบริเวณทางเดินภายในอาคาร (รูปที่ 2.5) - โครงการได้จัดแผนผังเส้นทางหนีภัย ไว้ภายในบริเวณโครงการ เพื่อให้ผู้เข้าพักได้สามารถอพยพไปยังจุดที่ปลอดภัยได้ และไม่เกิดการชุลมุน (รูปที่ 2.4)	- ไม่พบปัญหา - ไม่พบปัญหา - ไม่พบปัญหา

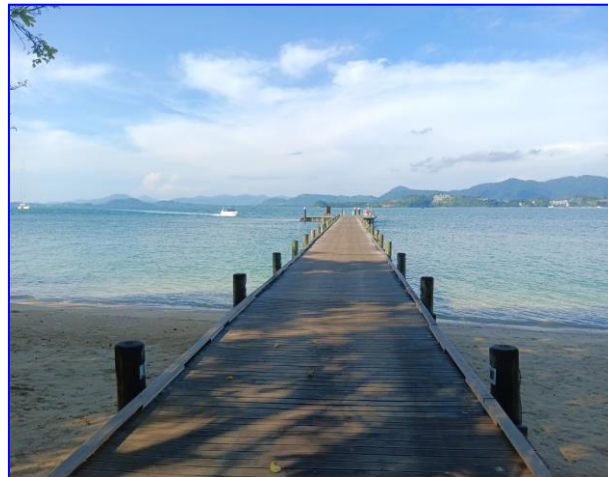
รูปที่ 2.8 ไฟส่องสว่างทางเข้า-ออกโครงการ

ผลกระทบสิ่งแวดล้อม	มาตรการป้องกันและแก้ไขผลกระทบสิ่งแวดล้อม	รายละเอียดการปฏิบัติจริง	ปัญหาและแนวทางแก้ไข
3. คุณค่าการใช้ประโยชน์ของมนุษย์ 3.1 การใช้ประโยชน์ที่ดิน 3.2 การคมนาคมขนส่ง	1. จัดให้มีระบบจราจรที่ปลอดภัย โดยติดตั้งป้ายแสดงทิศทางเดินรถเข้า-ออกภายในพื้นที่โครงการ 2. ติดตั้งป้ายจำกัดความเร็วภายในพื้นที่โครงการ 3. ควบคุมการจราจรบริเวณทางเข้า-ออกพื้นที่โครงการ โดยจัดให้เจ้าหน้าที่รักษาความปลอดภัยคอยควบคุมดูแลและตรวจรถเข้า-ออกตลอดเวลา 4. จัดให้มีระบบไฟฟ้าส่องสว่าง บริเวณทางเข้า-ออกโครงการและทางจราจรให้เพียงพอ	- โครงการมีทางเข้าออกทางเดียว และภายในโครงการได้มีการจัดระบบจราจรของรถกอล์ฟ - โครงการไม่มีการติดตั้งป้ายจำกัดความเร็ว ทั้งนี้โครงการได้มีการเลือกความเร็วของรถกอล์ฟที่ใช้ - บริเวณทางเข้าออกโครงการมีเจ้าหน้าที่รักษาความปลอดภัยตลอด 24 ชั่วโมง (รูปที่ 2.7) - บริเวณทางเข้า-ออกของโครงการมีการติดตั้งไฟส่องสว่าง (รูปที่ 2.8)	- ไม่พบปัญหา - ไม่พบปัญหา - ไม่พบปัญหา - ไม่พบปัญหา

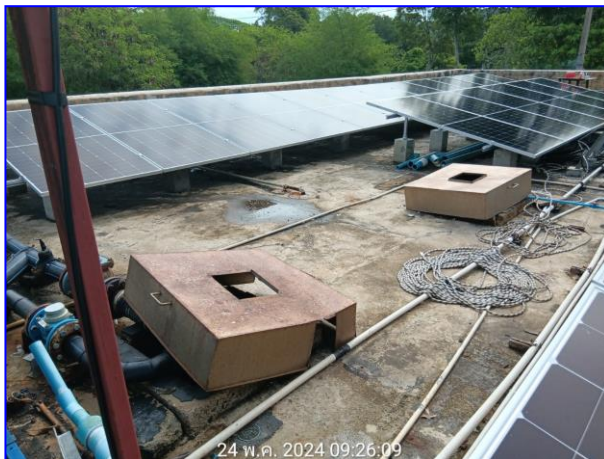
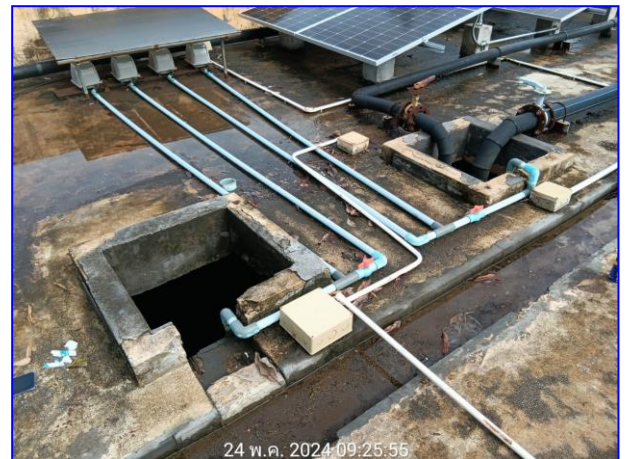
รูปที่ 2.9 ถังเก็บน้ำสำรอง

3.3 การใช้น้ำ	1. ดึงเก็บน้ำสำรองที่รวมปริมาณน้ำที่กักเก็บไว้ในโครงการทั้งหมด 1,300 ลูกบาศก์เมตร ซึ่งโครงการสามารถสำรองน้ำไว้ใช้ได้ 10 วัน	- โครงการมี ดึงเก็บน้ำสำรอง ที่มีปริมาตรการกักเก็บทั้งหมด 1,300 ลูกบาศก์เมตร ซึ่งสามารถสำรองน้ำได้นาน 10 วัน (รูปที่ 2.9)	- ไม่พบปัญหา

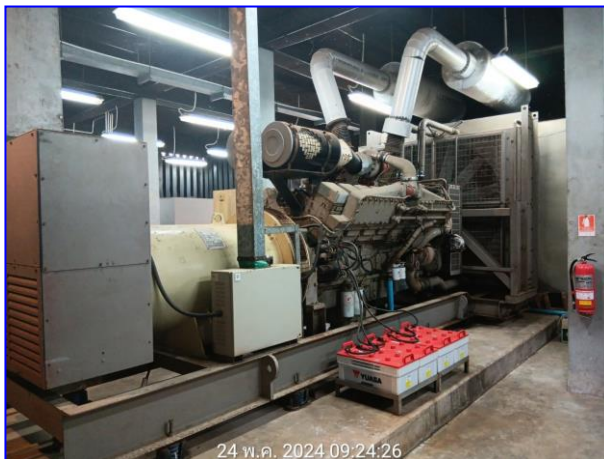
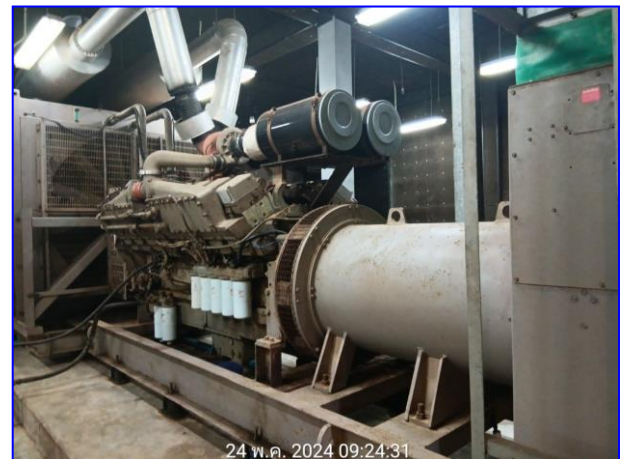
รูปที่ 2.19 เครื่องสำรองไฟฟ้า

3.7 ไฟฟ้า	<p>1. ติดตั้งหม้อแปลงไฟฟ้าชนิดน้ำมัน (Oil Immersed Type Transformers) ขนาด 800 KVA จำนวน 1 ชุด เพื่อลดแรงดันต่ำเข้าสู่แผงจ่ายไฟหลัก (MDB) โดยโครงการจะรับกระแสไฟฟ้าผ่านหม้อแปลง ก่อนแปลงไฟฟ้าแรงสูงขนาด 33 kV เป็น 400/230 V เพื่อจ่ายไฟฟ้าไปยังแต่ละอาคาร</p> <p>2. จัดให้มีเครื่องกำเนิดไฟฟ้าสำรองขนาด 1,000 KVA จำนวน 3 ชุด(ส่วนเดิมและส่วนขยาย) เพื่ออำนวยความสะดวกแก่ผู้ให้บริการ โดยจ่ายไฟฟ้าให้ระบบที่มีความสำคัญ</p>	<p>- โครงการติดตั้งหม้อแปลงไฟฟ้าชนิดน้ำมันน้ำมัน ขนาด 800 KVA จำนวน 1 ชุด เพื่อลดแรงดันต่ำเข้าสู่ MDB โดยโครงการจะรับกระแสไฟฟ้าผ่านหม้อแปลง ก่อนแปลงไฟฟ้าแรงสูงขนาด 33 kV เป็น 400/230 V เพื่อจ่ายไฟฟ้าไปยังแต่ละอาคาร (รูปที่ 2.18)</p> <p>- โครงการมีเครื่องกำเนิดไฟฟ้าสำรอง ขนาด 1500 KVA จำนวน 3 เครื่อง (ส่วนเดิมและส่วนขยาย) เพื่ออำนวยความสะดวกให้แก่ผู้เข้าพัก (รูปที่ 2.19)</p>	<p>- ไม่พบปัญหา</p> <p>- ไม่พบปัญหา</p>
