ผลการตรวจสอบ Sprinkler ดับเพลิง ประจำปี 6 เดือน ปี 2568

โครงการ เอสเซนต์ พาร์ค วิลล์ เชียงใหม่

**หนังสือรับรองการจัดทำรายงานผลการปฏิบัติตามมาตรการป้องกันและแก้ไขผลกระทบสิ่งแวดล้อม
และมาตรการติดตามตรวจสอบผลกระทบสิ่งแวดล้อม
โครงการ เอสเซ้นท์ พาร์ค วิลด์ เชียงใหม่**

**รายงานผลการปฏิบัติตามมาตรการป้องกันและแก้ไขผลกระทบสิ่งแวดล้อม
และมาตรการติดตามตรวจสอบผลกระทบสิ่งแวดล้อม
โครงการ เอสเซ้นท์ พาร์ค วิลด์ เชียงใหม่**

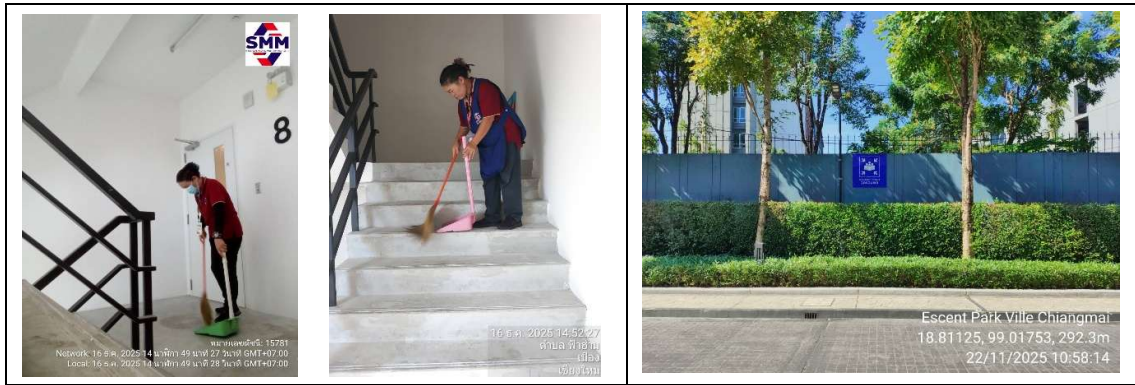
ทางโครงการมีการดำเนินการทำความสะอาด บันไดหนีไฟไม่ให้มีสิ่งกีดขวาง และติดตั้งป้ายจุดรวมพลในบริเวณที่มองเห็นชัดเจน

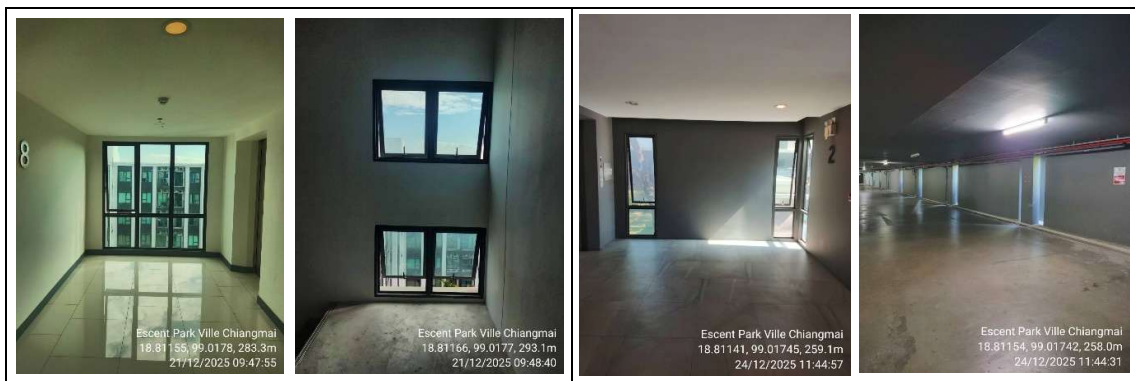
การปฏิบัติตามมาตรการป้องกันและแก้ไขผลกระทบสิ่งแวดล้อม (ระยะดำเนินการ) ช่องระบายอากาศธรรมชาติ

ทางโครงการได้มีการตรวจสอบและห้ามไม่ให้เอาสิ่งของมาวางกีดขวางประตู หน้าต่าง ช่องระบายอากาศตามชั้นต่างๆ

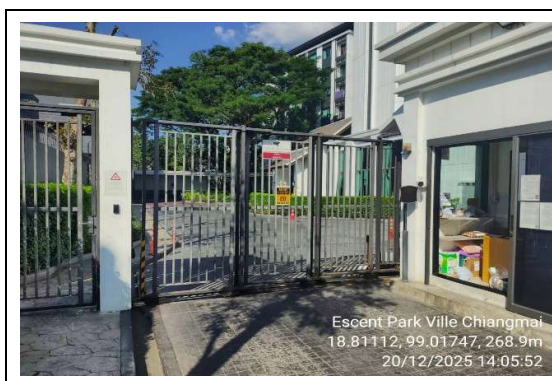
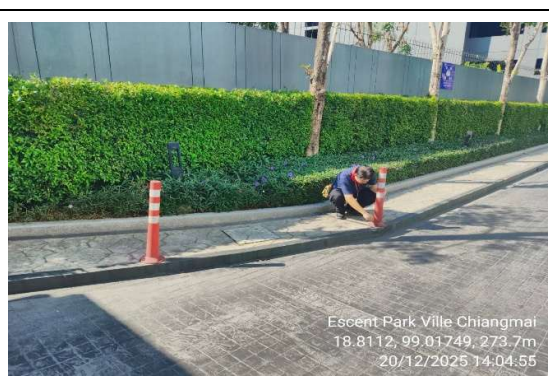
การปฏิบัติตามมาตรการป้องกันและแก้ไขผลกระทบสิ่งแวดล้อม (ระยะดำเนินการ) การจราจร

ทางโครงการมีเจ้าหน้าที่ตรวจความผิดปกติ ดูแลรักษา ซ่อมบำรุง ป้ายเครื่องหมายจราจรต่างๆในโครงการให้มีสภาพดี
สม่ำเสมอ

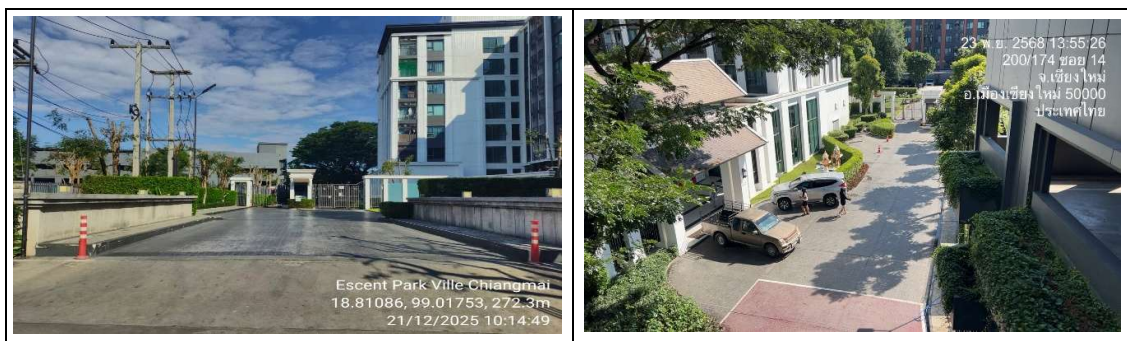
การปฏิบัติตามมาตรการป้องกันและแก้ไขผลกระทบสิ่งแวดล้อม (ระยะดำเนินการ) การจราจร

ทางโครงการมีเจ้าหน้าที่ตรวจความผิดปกติ ดูแลการจราจรภายในและบริเวณทางเข้าออกโครงการให้เป็นระเบียบเรียบร้อย สะดวกและปลอดภัย

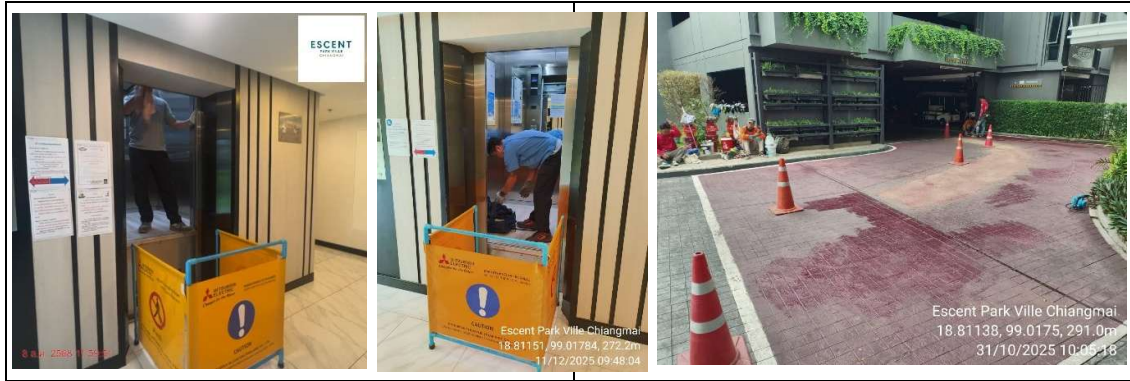
การปฏิบัติตามมาตรการป้องกันและแก้ไขผลกระทบสิ่งแวดล้อม (ระยะดำเนินการ) อาชีวอนามัยและความปลอดภัย

ทางโครงการได้มีการประกาศเตือนและกั้นพื้นที่ปฏิบัติงานทุกครั้งที่มีการซ่อมบำรุงเครื่องจักรหรือซ่อมแซมพื้นที่ส่วนกลาง

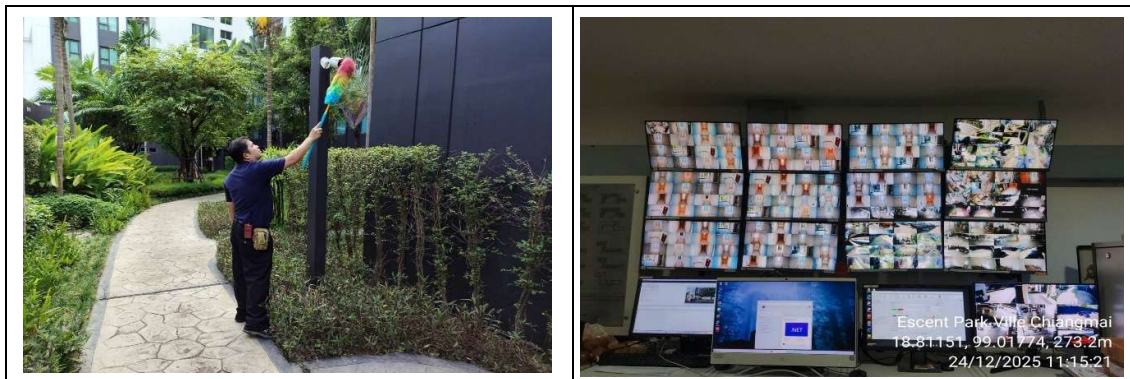
การปฏิบัติตามมาตรการป้องกันและแก้ไขผลกระทบสิ่งแวดล้อม (ระยะดำเนินการ) อาชีวอนามัยและความปลอดภัย

ทางโครงการมีเจ้าหน้าที่ตรวจการทำงานของระบบกล้องวงจรปิดเป็นประจำทุกเดือน

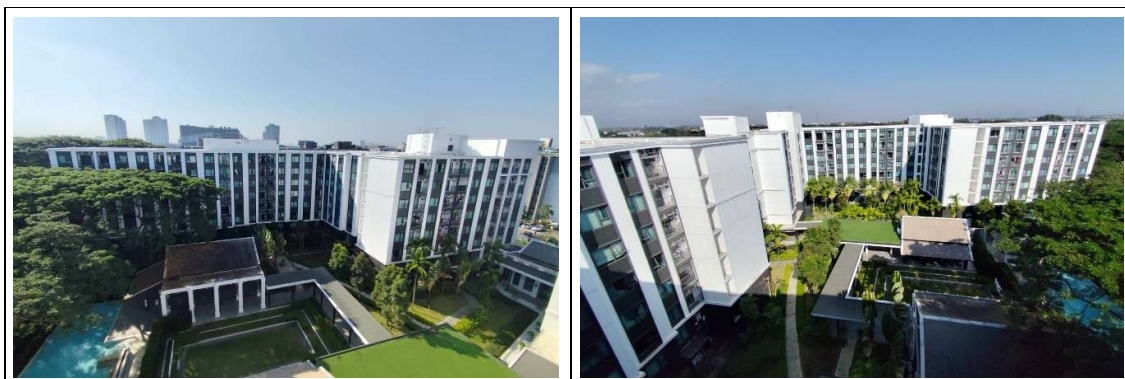
การปฏิบัติตามมาตรการป้องกันและแก้ไขผลกระทบสิ่งแวดล้อม (ระยะดำเนินการ) ทัศนียภาพ

ทางโครงการมีเจ้าหน้าที่ตรวจความผิดปกติ บริเวณพื้นที่ข้างเคียงโครงการ และรับฟังความคิดเห็น เรื่องร้องเรียน จากผู้พักอาศัยและบริเวณใกล้เคียง เพื่อติดตามผลกระทบ ไม่พบเรื่องร้องเรียนแต่อย่างใด

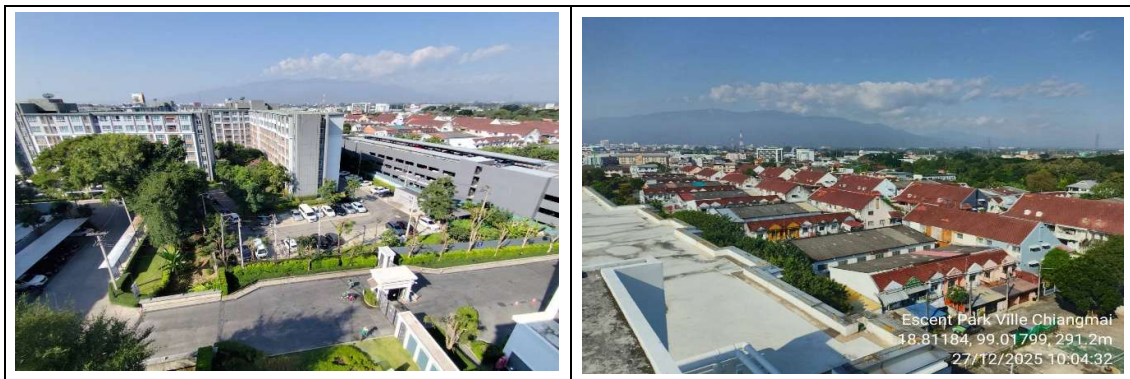
การปฏิบัติตามมาตรการป้องกันและแก้ไขผลกระทบสิ่งแวดล้อม (ระยะดำเนินการ) การดบั้ง แสงแดดและทิศทางลม

ทางโครงการมีเจ้าหน้าที่ตรวจความผิดปกติ บริเวณพื้นที่ข้างเคียงโครงการ และรับฟังความ
คิดเห็น เรื่องร้องเรียน จากผู้พักอาศัยและบริเวณใกล้เคียง เพื่อติดตามผลกระทบ ไม่พบเรื่องร้องเรียนแต่
อย่างใด

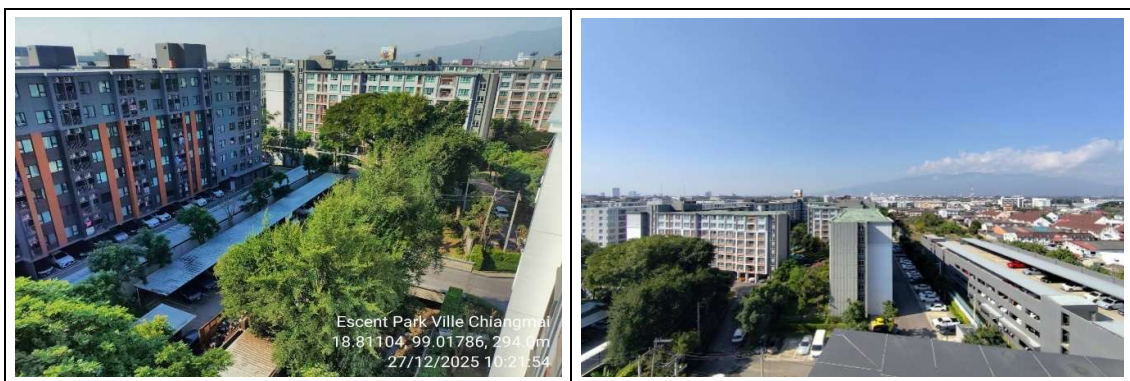
การปฏิบัติตามมาตรการป้องกันและแก้ไขผลกระทบสิ่งแวดล้อม (ระยะดำเนินการ) การบดบัง คลื่นวิทยุ โทรทัศน์

ทางโครงการมีเจ้าหน้าที่ตรวจความผิดปกติ บริเวณพื้นที่ข้างเคียงโครงการ และรับฟังความคิดเห็น เรื่องร้องเรียน จากผู้พักอาศัยและบริเวณใกล้เคียง เพื่อติดตามผลกระทบ ไม่พบเรื่องร้องเรียนแต่อย่างใด

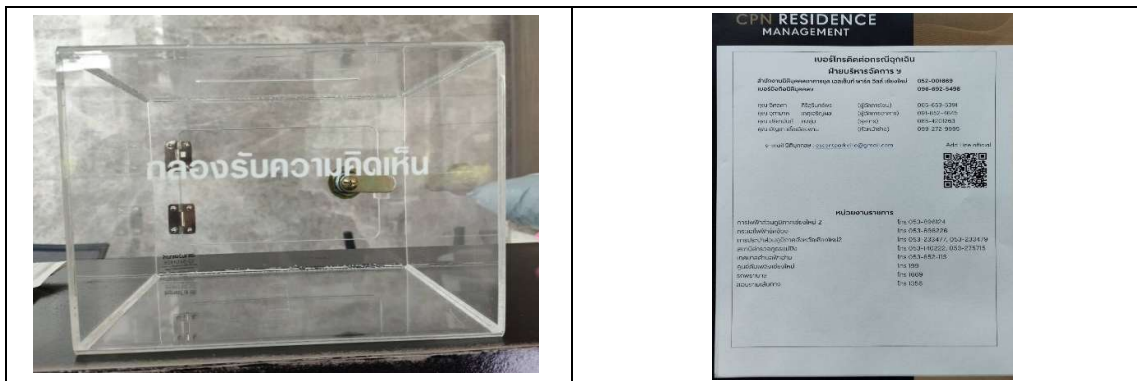
ทางโครงการมีเจ้าหน้าที่ตรวจความผิดปกติ บริเวณพื้นที่ข้างเคียงโครงการ และรับฟังความคิดเห็น เรื่องร้องเรียน จากผู้พักอาศัยและบริเวณใกล้เคียง เพื่อติดตามผลกระทบ ไม่พบเรื่องร้องเรียนแต่อย่างใด
