โครงการโรงแรมเดอะซเลท (เดิมชื่อ โรงแรมอินดิโก้ เพิร์ล ซึ่งเปลี่ยนมาจาก “โรงแรมเพิร์ล วิลเลจ”) ของบริษัท เพิร์ลวิลเลจ จำกัด ตั้งอยู่ที่ตำบลสาคร อำเภอดงหลวง จังหวัดสุพรรณบุรี โครงการได้เปิดดำเนินการมาตั้งแต่ปี พ.ศ. 2530 ต่อมาได้ดำเนินการพัฒนาโครงการส่วนขยาย ซึ่งได้จัดทำรายงานการประเมินผลกระทบสิ่งแวดล้อม และได้รับความเห็นชอบจากสำนักงานนโยบายและแผนทรัพยากรธรรมชาติและสิ่งแวดล้อม (สผ.) ตามหนังสือเห็นชอบเลขที่ ทส 1009/3770 ลงวันที่ 1 พฤษภาคม พ.ศ. 2549 (สำเนาหนังสือเห็นชอบฯ ดังภาคผนวก ก) โดยเปิดดำเนินการโครงการส่วนขยายในช่วงปลายปี พ.ศ. 2550

ทั้งนี้ สผ. กำหนดให้โครงการเสนอผลการปฏิบัติตามมาตรการป้องกันและแก้ไขผลกระทบสิ่งแวดล้อมและมาตรการติดตามตรวจสอบผลกระทบสิ่งแวดล้อมในการดำเนินโครงการทุก 6 เดือน รายงานผลการปฏิบัติตามมาตรการฯ ฉบับล่าสุด ประจำปีเดือนมกราคม-มิถุนายน พ.ศ. 2568 ได้นำส่งสำนักงานนโยบายและแผนทรัพยากรธรรมชาติและสิ่งแวดล้อม (สผ.) เมื่อวันที่ 17 กรกฎาคม พ.ศ. 2568 (หลักฐานการนำส่งรายงานผลการปฏิบัติตามมาตรการฯ ดังภาคผนวก ข)

ผลการปฏิบัติตามมาตรการด้านสิ่งแวดล้อม

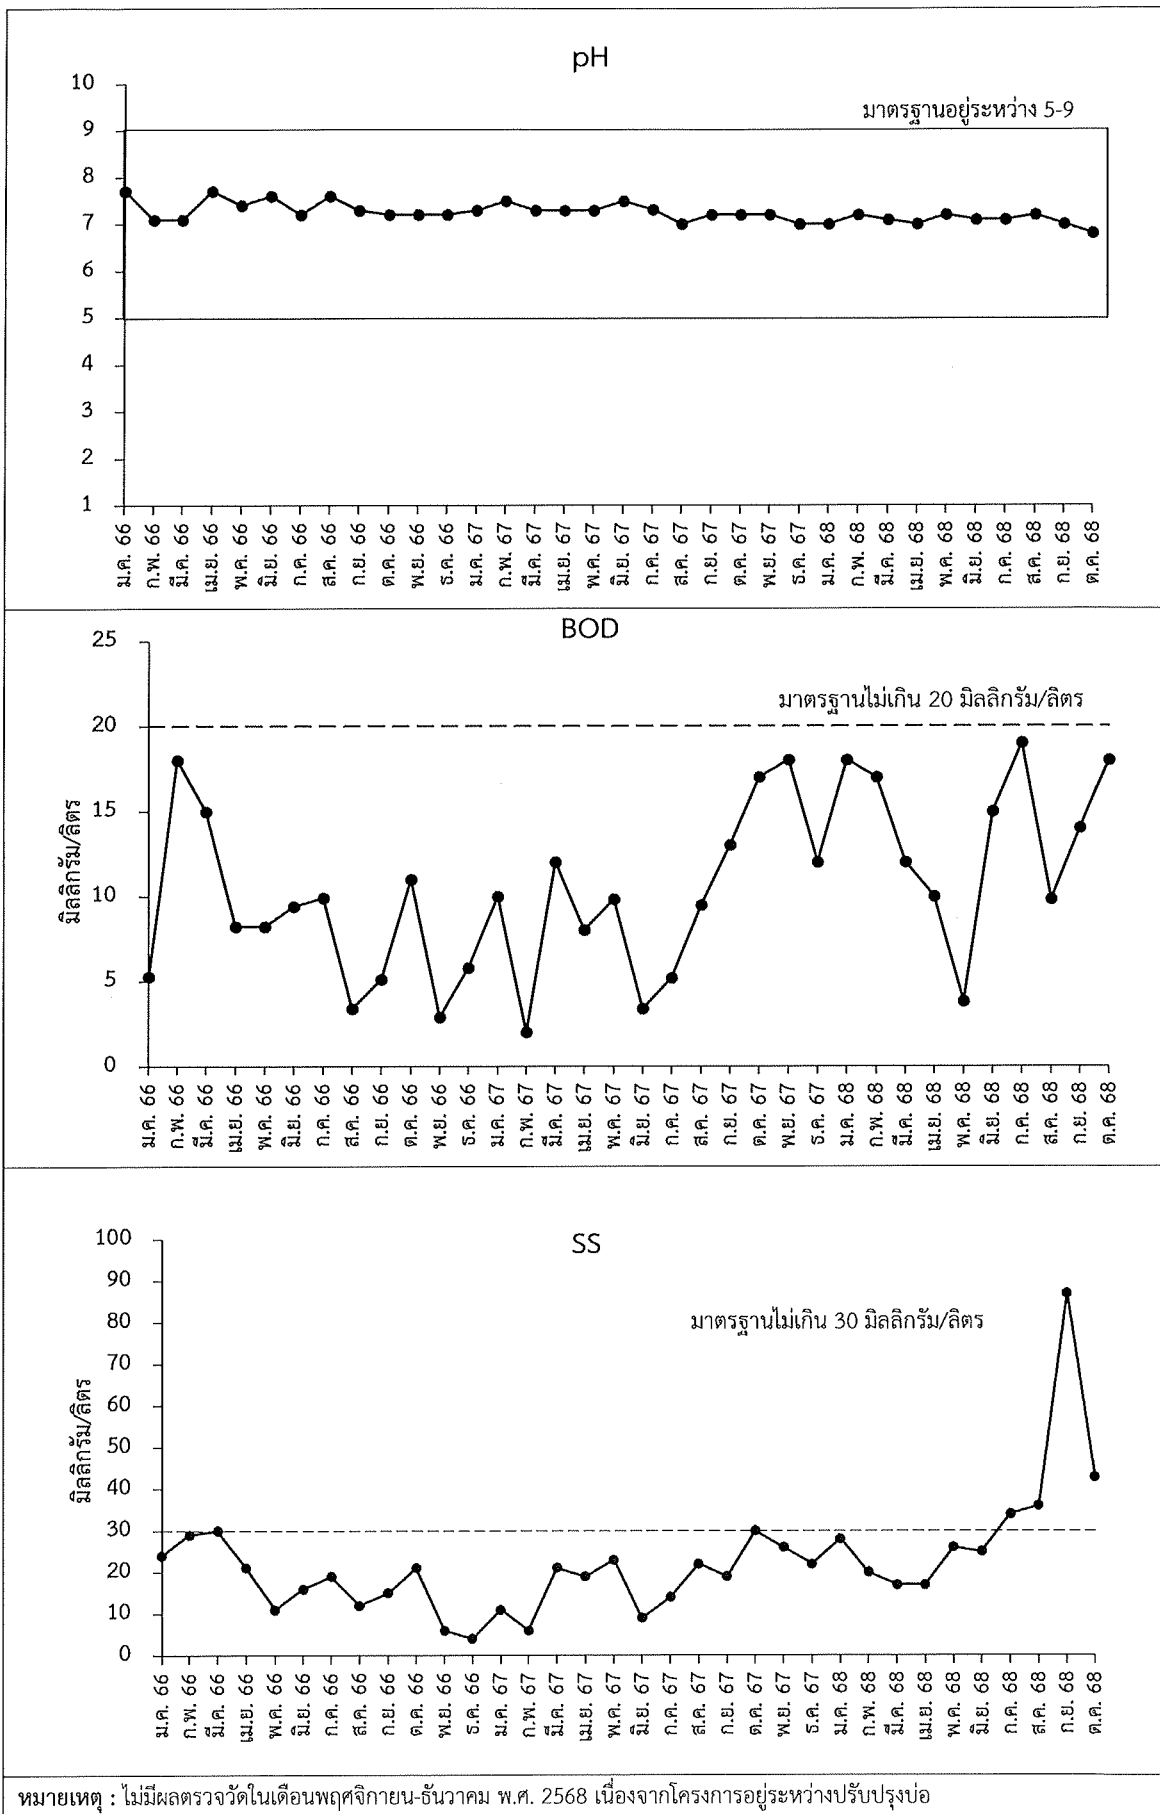
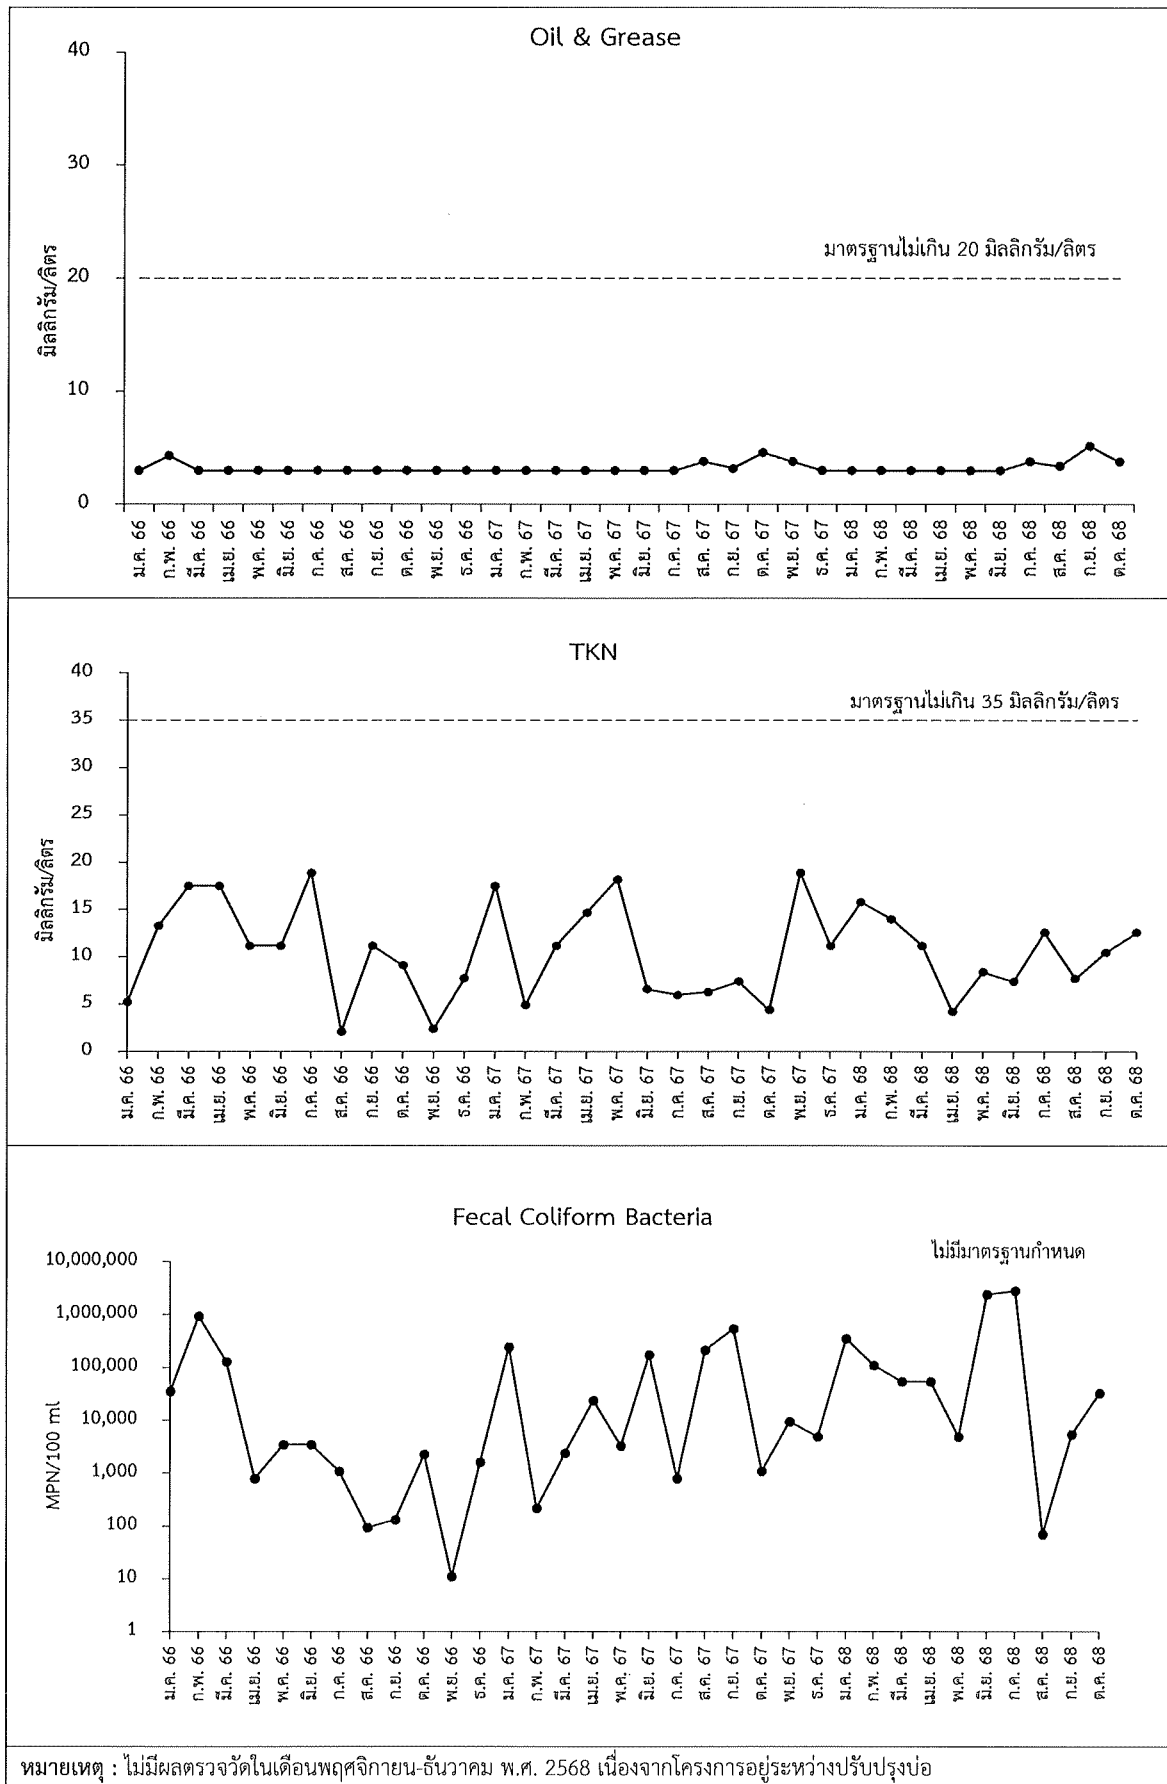
รูปที่ 3.2.1-2 ผลตรวจวัดคุณภาพน้ำทิ้งจากระบบบำบัดน้ำเสียย้อนหลัง 3 ปี

(2) น้ำทิ้งจากระบบบำบัดน้ำเสียที่ระบายออกจากบ่อขัดแต่ง (Polishing Pond) ก่อนที่จะระบายลงสู่คลองพม่าหลง จากผลการตรวจวัด พบว่า ความเป็นกรด-ด่าง (pH) มีค่าอยู่ในช่วง 6.8-7.2 บีโอดี (BOD) มีค่าอยู่ในช่วง 9.8-19 มิลลิกรัม/ลิตร สารแขวนลอย (Suspended Solids) มีค่าอยู่ในช่วง 34-87 มิลลิกรัม/ลิตร น้ำมันและไขมัน (Oil & Grease) มีค่าอยู่ในช่วง 3.4-5.2 มิลลิกรัม/ลิตร ทีเคเอ็น (TKN) มีค่าอยู่ในช่วง 7.7-12.6 มิลลิกรัม/ลิตร และแบคทีเรียกลุ่มฟีคอลโคลิฟอร์ม (Fecal Coliform Bacteria) มีค่าอยู่ในช่วง 70 - 2.8×10^6 MPN/100 มิลลิลิตร (ดังตารางที่ 3.2.1-3)

เมื่อเปรียบเทียบผลตรวจวัดน้ำทิ้งกับค่ามาตรฐานน้ำทิ้งจากอาคารประเภท ก ตามประกาศกระทรวงทรัพยากรธรรมชาติและสิ่งแวดล้อม เรื่อง กำหนดมาตรฐานควบคุมการระบายน้ำทิ้งจากอาคารบางประเภทและบางขนาด ประกาศในราชกิจจานุเบกษา เมื่อวันที่ 29 ธันวาคม พ.ศ. 2548 พบว่า ผลการตรวจวัดค่าบีโอดีและไขมัน ในช่วงเดือนกรกฎาคม-ตุลาคม พ.ศ. 2568 มีค่าอยู่ในมาตรฐานกำหนดไว้ ส่วนค่าสารแขวนลอยมีค่าสูงกว่ามาตรฐานกำหนดไว้ ซึ่งจากการตรวจสอบสาเหตุพบว่าอาจเป็นผลมาจากสาหร่ายที่แขวนลอย ในการนี้ โครงการได้ดำเนินการปรับปรุงแก้ไขโดยทำความสะอาดบ่อ ส่วนในช่วงเดือนพฤศจิกายน-ธันวาคม พ.ศ. 2568 ไม่มีการตรวจวัดคุณภาพน้ำทิ้งในบ่อดังกล่าว เนื่องจากโครงการได้มอบหมายให้หน่วยงานภายนอกที่ได้รับอนุญาตจากราชการเข้ามาดำเนินการสูบน้ำทิ้งในบ่อดังกล่าวออกไปกำจัดโดยหน่วยงานภายนอก (ดังภาคผนวก ฎ) และเมื่อพิจารณาผลการตรวจวัดย้อนหลัง 3 ปี พบว่า มีค่าอยู่ในมาตรฐานที่กำหนดเช่นกัน (ดังรูปที่ 3.2.1-2)

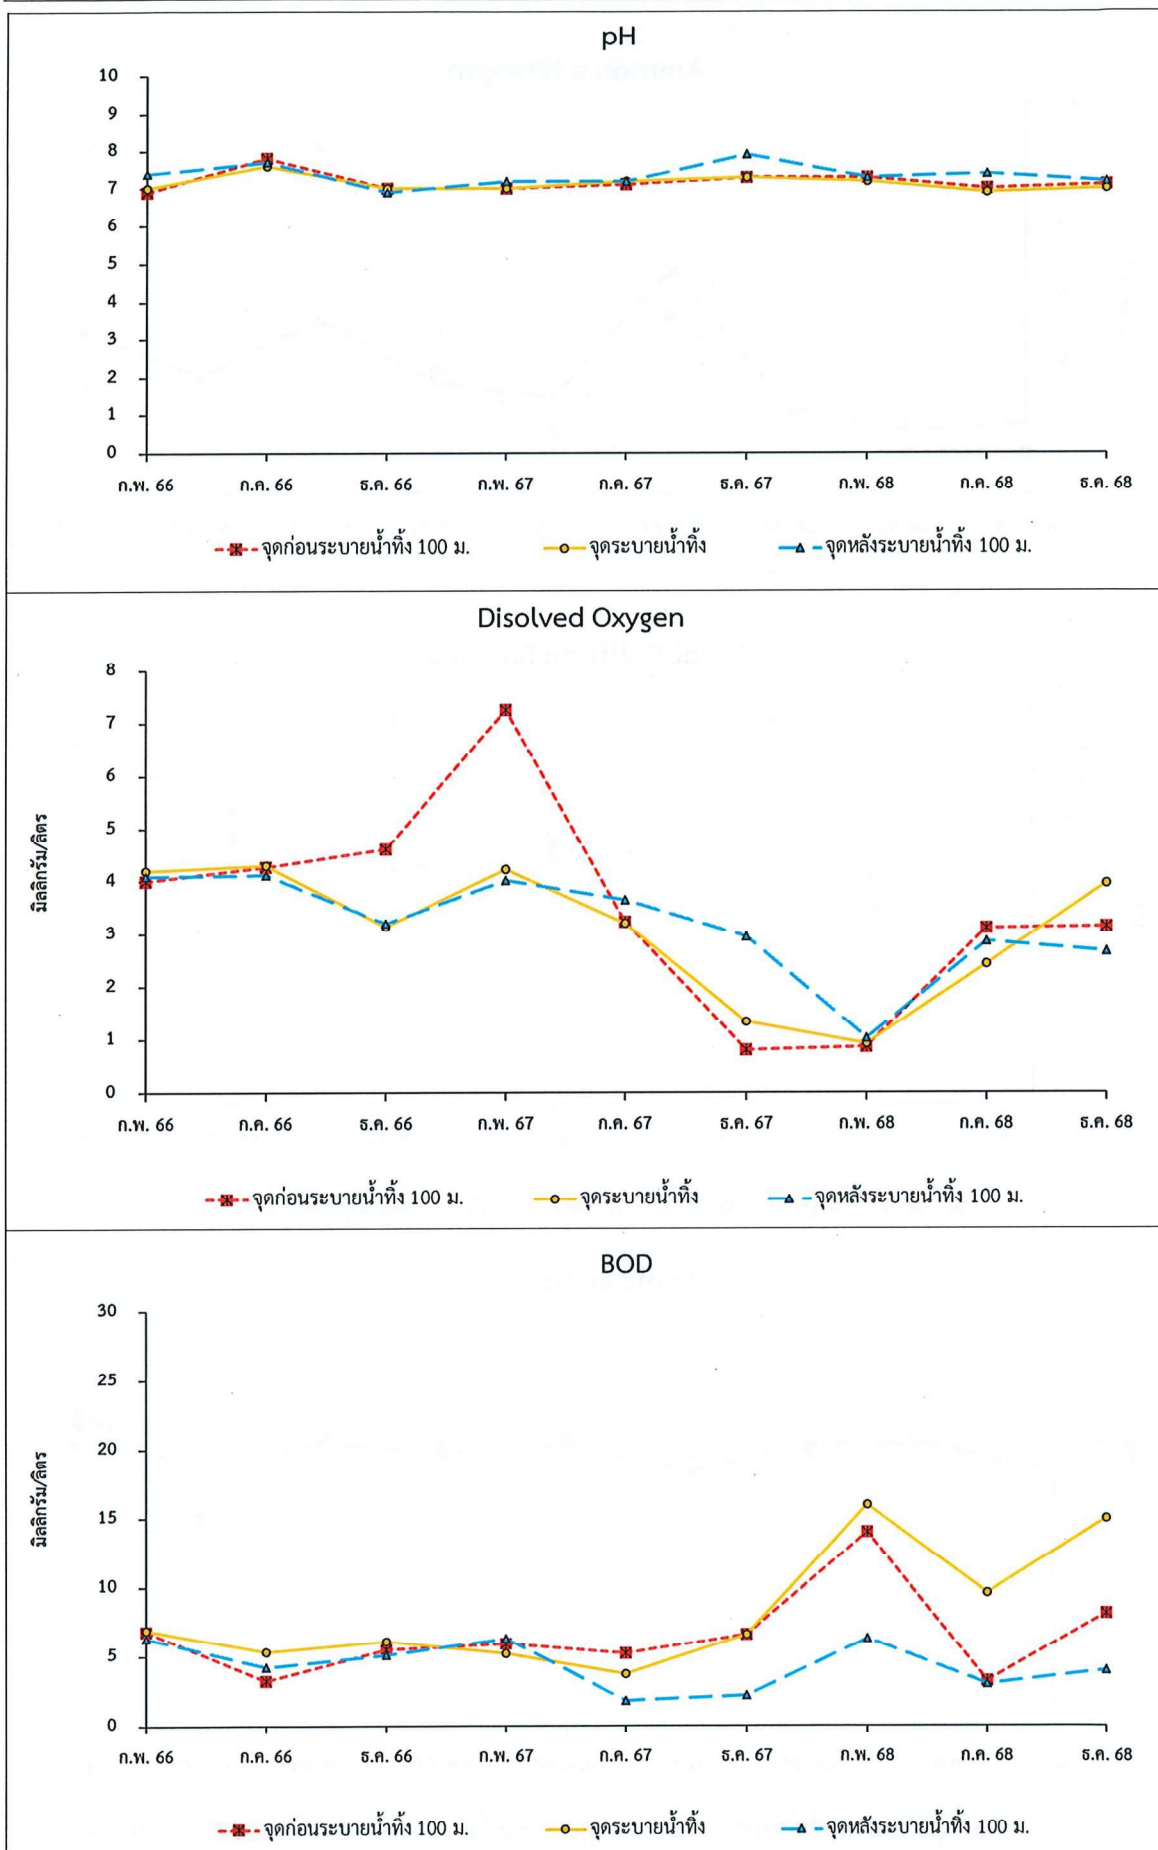
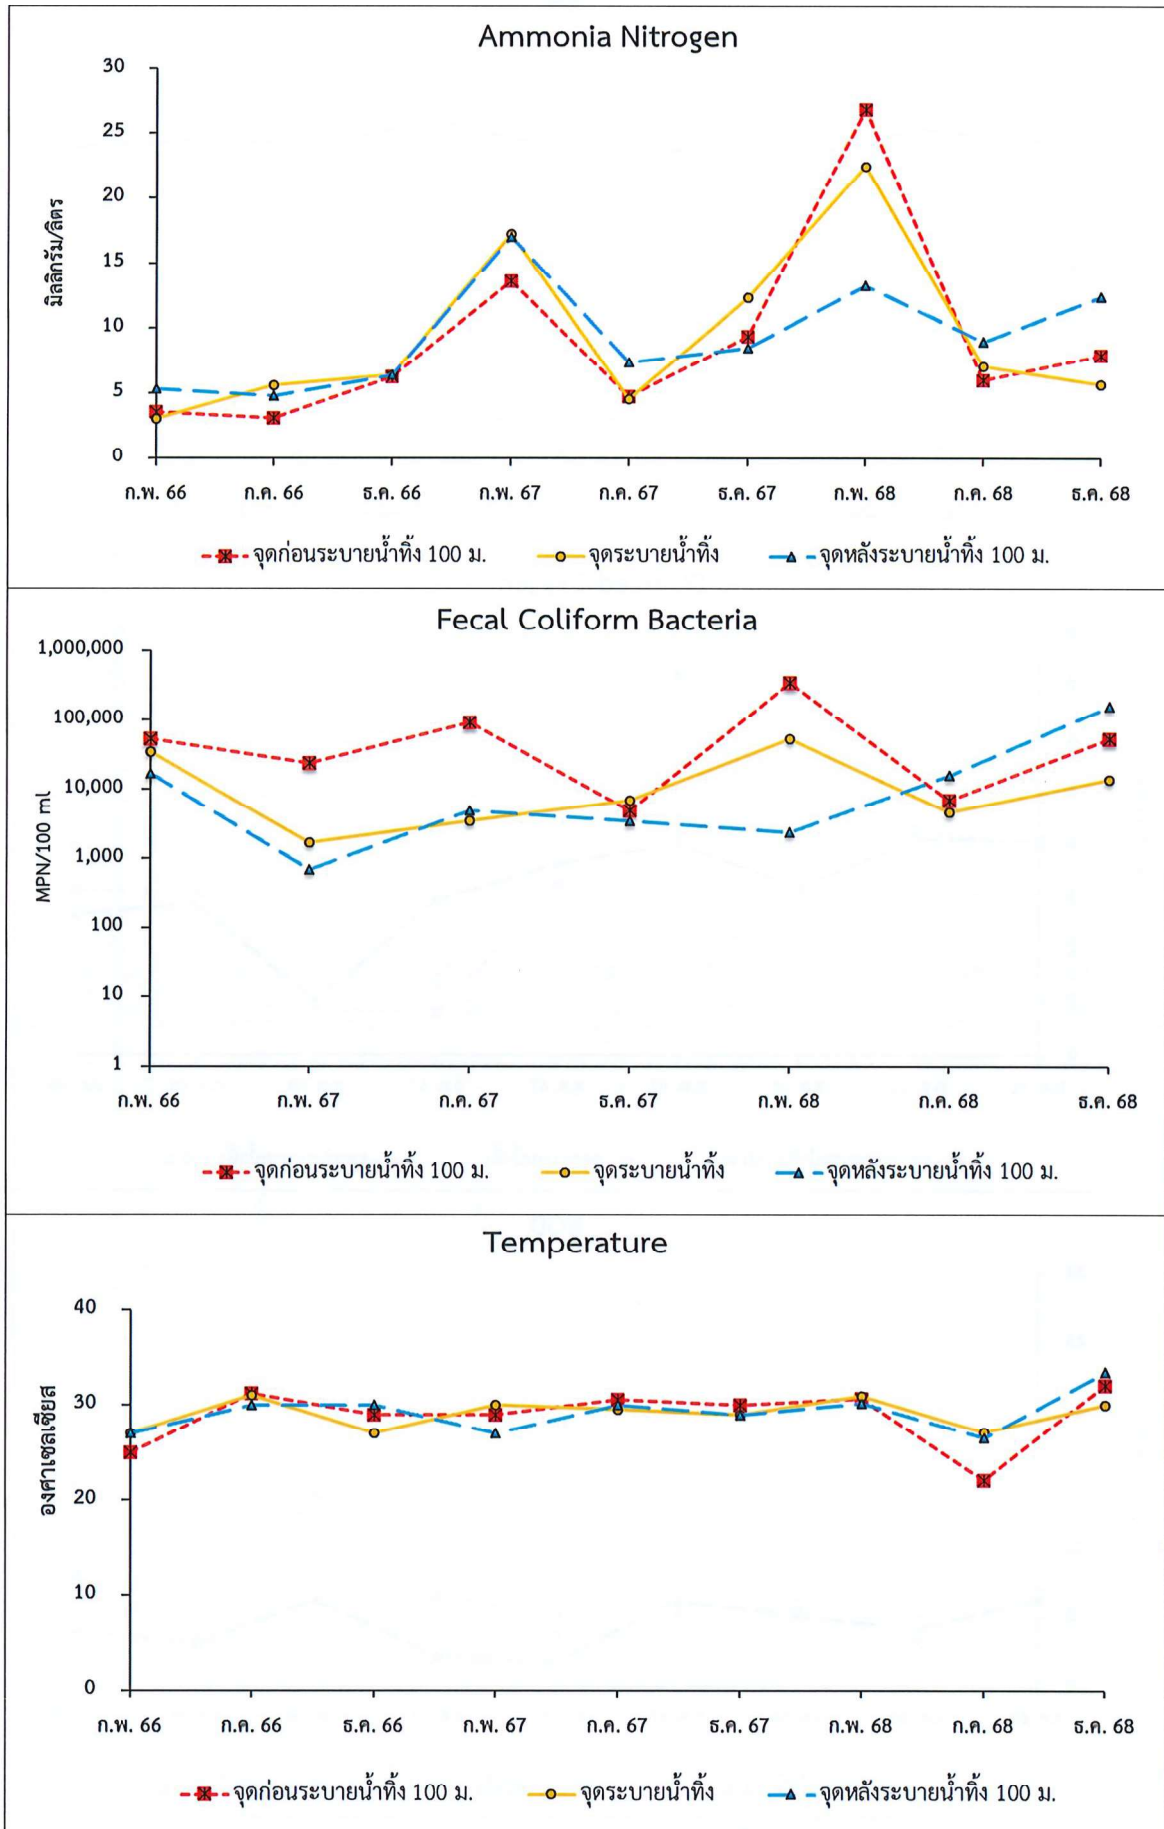
รูปที่ 3.2.2-2 ผลตรวจวัดคุณภาพน้ำคลองพม่าหลงย้อนหลัง 3 ปี

-ค่า Fecal Coliform Bacteria ในปี พ.ศ. 2568 มีค่าสูงสุดที่จุด SW1 ซึ่งเป็นจุดก่อนระบายน้ำทิ้ง และมีค่าต่ำสุดที่ SW3 ซึ่งเป็นจุดหลังระบายน้ำทิ้ง และเมื่อตรวจสอบย้อนหลัง 3 ปี พบว่า ค่า Fecal Coliform Bacteria บริเวณจุด SW1 มีแนวโน้มไม่คงที่ ส่วนจุด SW2 และ SW3 มีแนวโน้มใกล้เคียงกัน

อย่างไรก็ตาม โครงการจัดให้มีเจ้าหน้าที่สิ่งแวดล้อมดูแลควบคุมและเฝ้าระวังคุณภาพน้ำทิ้งของโครงการที่จะปล่อยลงคลองพม่าหลงและควบคุมดูแลระบบบำบัดน้ำเสียของโครงการให้มีประสิทธิภาพอยู่เสมอและเติมอากาศด้วยเครื่องเติมอากาศในบ่อพักน้ำทิ้งและบ่อขัดแต่งอย่างต่อเนื่อง รวมทั้งมีการขุดลอกตะกอนจากบ่อขัดแต่งเป็นประจำทุกปี เพื่อให้การบำบัดน้ำเสียมีประสิทธิภาพและสามารถบำบัดน้ำทิ้งได้ตามมาตรฐานก่อนระบายลงสู่คลองพม่าหลงต่อไป

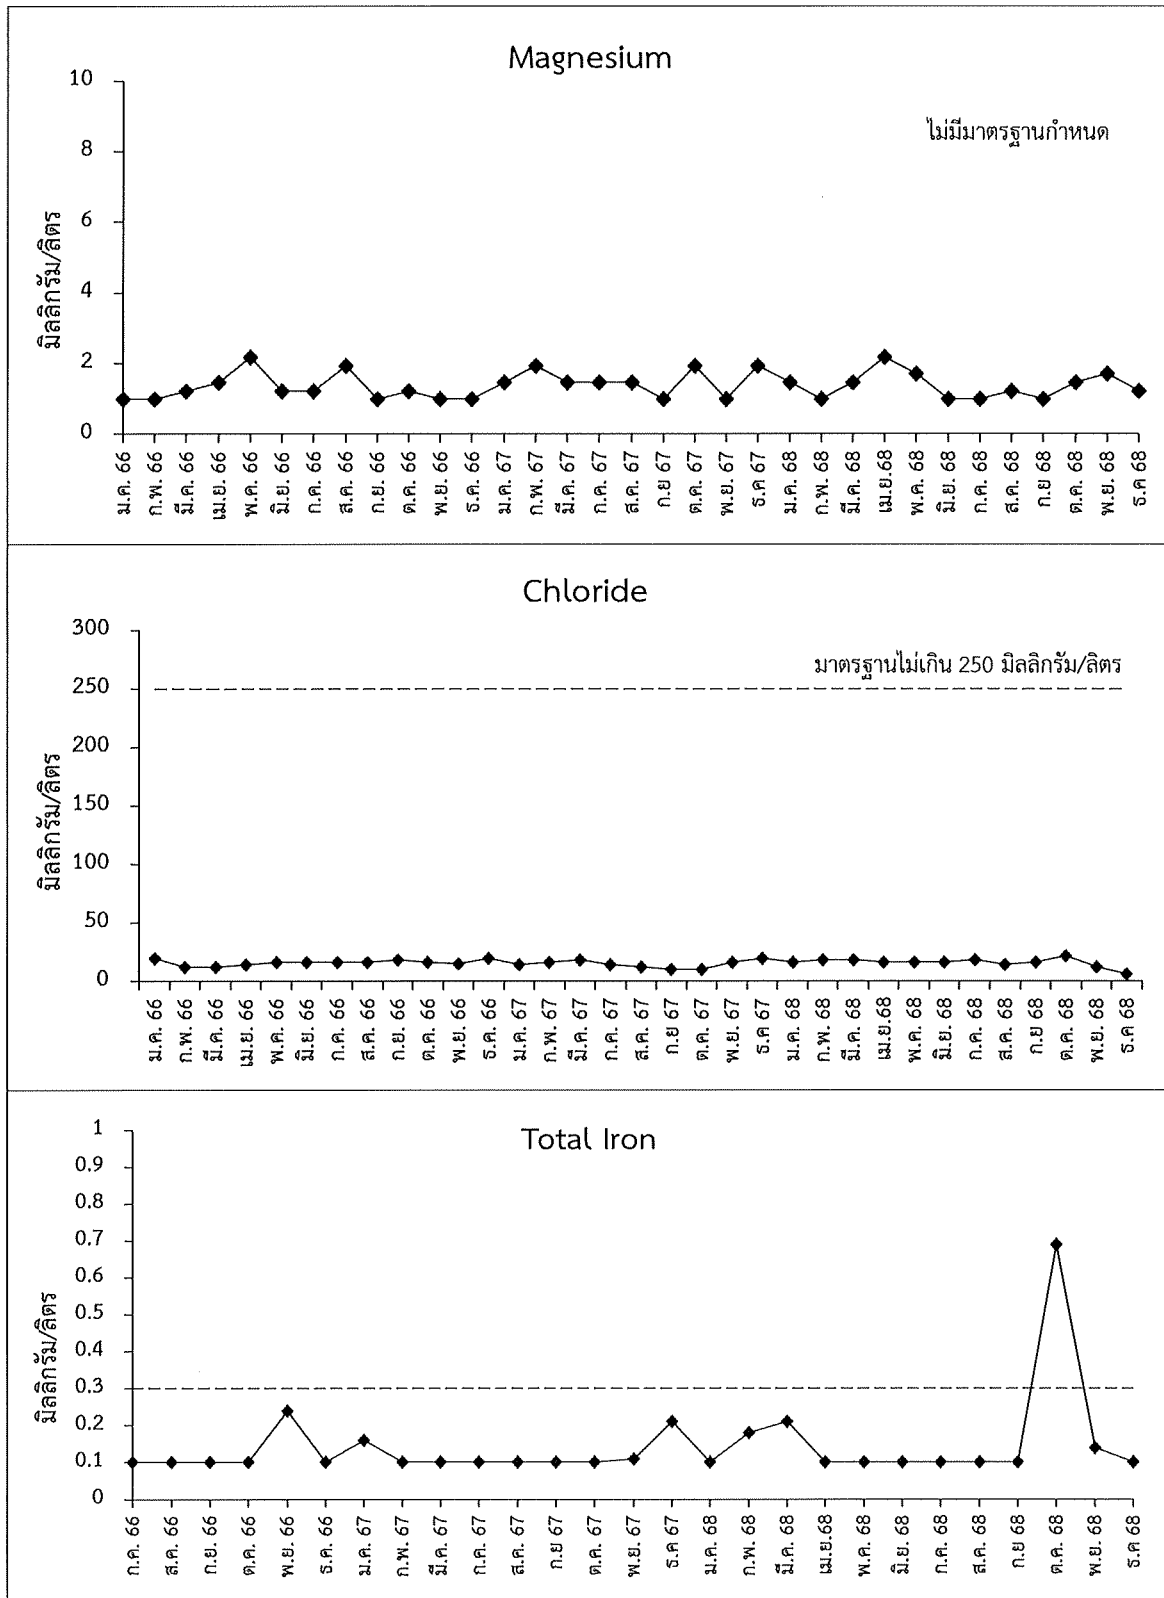
รูปที่ 3.2.3-1 ผลตรวจวัดคุณภาพน้ำประปาย้อนหลัง 3 ปี (ต่อ)

-ปริมาณเหล็กที่มีค่าเกินมาตรฐานในเดือนตุลาคม พ.ศ. 2568 ซึ่งอาจจะมีผลมาจากสนิมที่มีการตกค้างในถังพักน้ำประปา เนื่องจากในช่วงเดือนดังกล่าวโครงการตรวจพบระบบชุดกระจายน้ำลงถังพักน้ำประปาขึ้นสนิม ซึ่งโครงการได้ดำเนินการเปลี่ยนชุดกระจายน้ำที่ขึ้นสนิมเรียบร้อยแล้วและจากการตรวจวัดที่ผ่านมามีผลภายหลังการปรับปรุงพบว่าปริมาณเหล็กที่ตรวจวัดได้มีค่าไม่เกินมาตรฐานที่กำหนดไว้

หมายเหตุ : -ค่า Total Iron ในช่วงเดือนตุลาคม พ.ศ. 2568 ที่มีค่าเกินมาตรฐานที่กำหนด ซึ่งอาจจะมีผลมาจากสนิมที่มีการตกค้างในถังพักน้ำประปา เนื่องจากในช่วงเดือนดังกล่าวที่ผ่านมาโครงการตรวจพบระบบชุดกระจายน้ำลงถังพักน้ำประปาขึ้นสนิม ซึ่งโครงการได้ดำเนินการเปลี่ยนชุดกระจายน้ำที่ขึ้นสนิมเรียบร้อยแล้ว
