ผลการปฏิบัติตามมาตรการป้องกันและแก้ไขผลกระทบสิ่งแวดล้อม

บทที่ 2

ตารางที่ 2-1 แบบรายงานผลการปฏิบัติตามมาตรการป้องกันและแก้ไขผลกระทบสิ่งแวดล้อม ของโครงการอ่างเก็บน้ำลำน้ำซี่ยนเนื่องมาจากพระราชดำริ จังหวัดชัยภูมิ (ระยะก่อสร้าง)

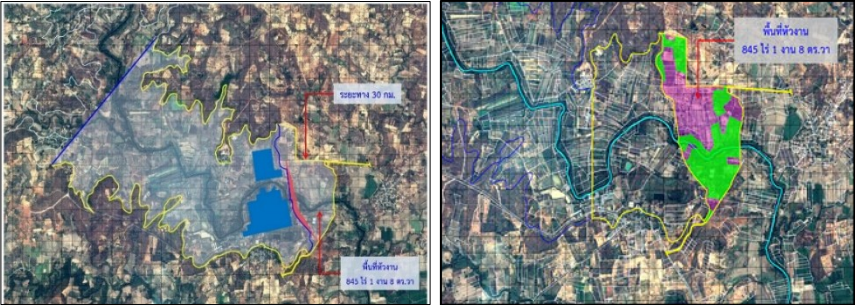
</div> <p>รูปที่ 2-1 การสำรวจกันเขตห้วยงานจำนวนพื้นที่ 845 – 1 – 08 ไร่</p> <div>

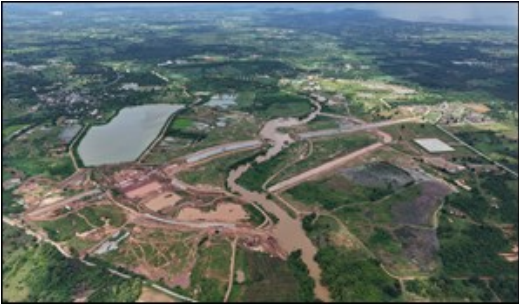
</div> <p>รูปที่ 2-2 สภาพงานก่อสร้างปัจจุบัน</p>

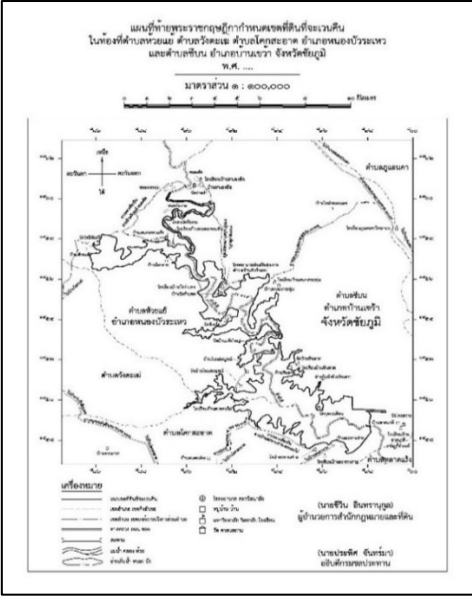
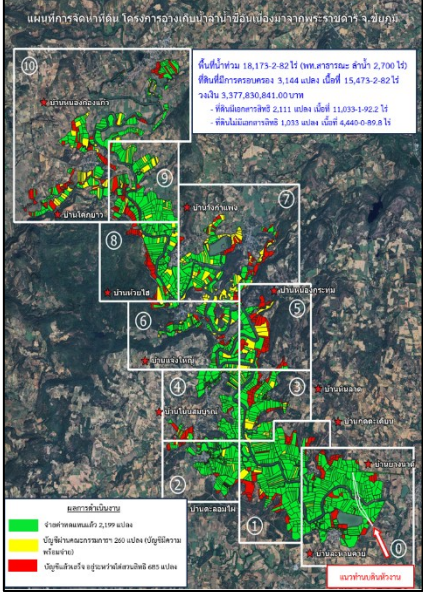
รูปที่ 2-28 เขตที่ดินเวนคืนในพื้นที่อ่างเก็บน้ำ ฯ

</div>	<p>ราษฎรบางส่วนไม่ยินยอมให้เข้าใช้พื้นที่ก่อสร้าง แนวทางการแก้ไข ปัจจุบัน พรฎ.เวนคืนที่ดินได้ประกาศในราชกิจจานุเบกษาแล้วเมื่อวันที่ 9 พ.ย.65 ทั้งนี้ ในปี 2567 กรม.ได้อนุมัติให้ขยายวงเงิน เพื่อนำมาจ่ายค่าชดเชยที่ดินให้แก่ราษฎรบริเวณท้งาน ทั้งนี้ อยู่ระหว่างเร่งดำเนินการ และคาดว่าจะดำเนินการจ่ายค่าชดเชยที่ดินให้แล้วเสร็จภายในปี 2568</p>

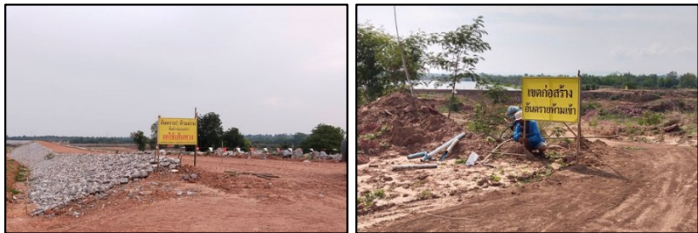
</div> <p>รูปที่ 2-30 ป้ายสัญลักษณ์การจราจร และป้ายบอกทาง</p>
