ตารางที่ 3.1-1(ต่อ) สรุปผลการปฏิบัติตามมาตรการป้องกันและแก้ไขผลกระทบสิ่งแวดล้อม โครงการแอชตัน อโศก-พระราม 9

บริหารงานโดยนิติบุคคลอาคารชุดแอชตัน อโศก-พระราม 9 บริษัท เดอะวีรคส์ คอมมิวนิตี แมนเนจเม้นท์ จำกัด ระหว่างเดือน กรกฎาคม - ธันวาคม 2568

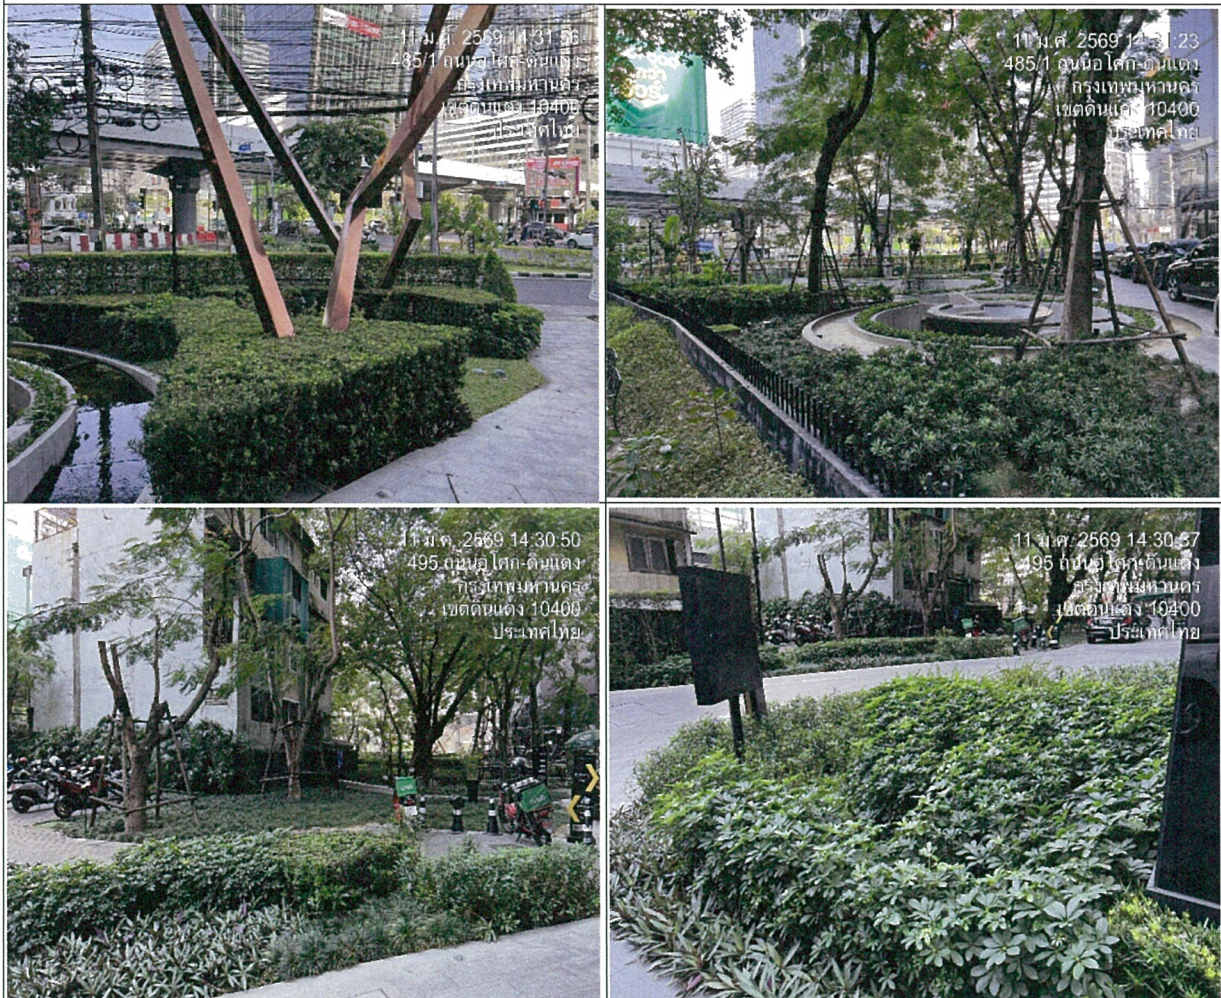
ภาพที่ 2 สภาพพื้นที่สีเขียว

(4) จัดให้มีพื้นที่สีเขียวภายในโครงการ ขนาด พื้นที่รวม 2,734.67 ตารางเมตร	นิติบุคคลฯ จัดให้มีพื้นที่สีเขียวภายในโครงการ ขนาดพื้นที่รวม 2,553.48 ตารางเมตร	-	รูปภาพที่ 2

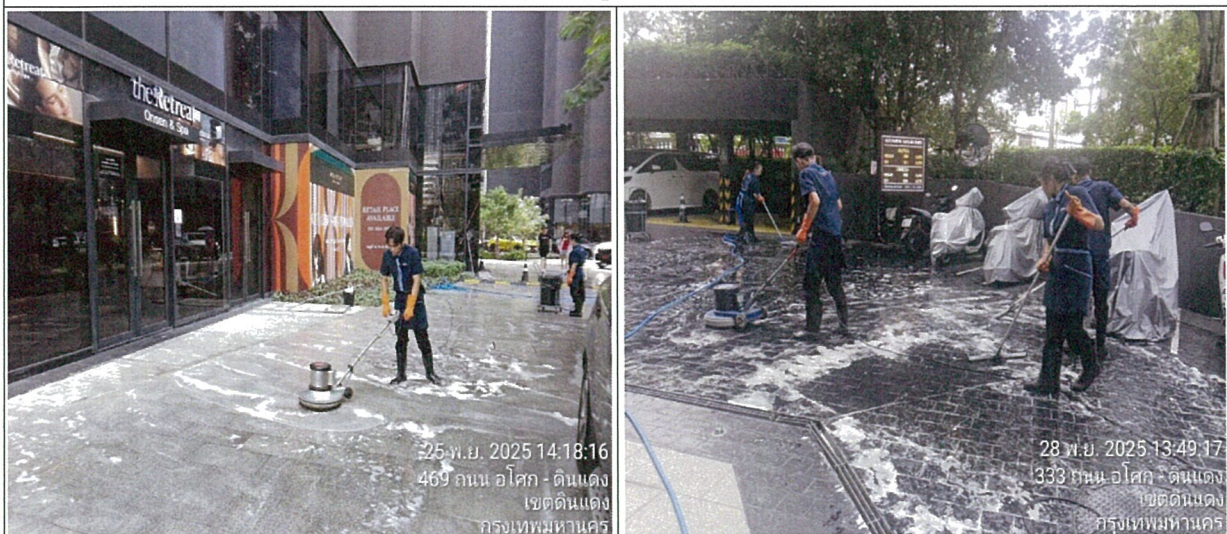
ภาพที่ 5 กิจกรรมทำความสะอาดพื้นถนน

1) ด้านสุขภาพกาย (ต่อ)	(3) ดูแลรักษาความสะอาดถนนภายในโครงการ โดย ฉีดล้างถนนเป็นประจำสม่ำเสมอ	นิติบุคคลฯ จัดให้มีเจ้าหน้าที่ดูแลรักษาความ สะอาดถนนภายในโครงการ โดยฉีดล้างถนนเป็น ประจำสม่ำเสมอ	-	รูปภาพที่ 5

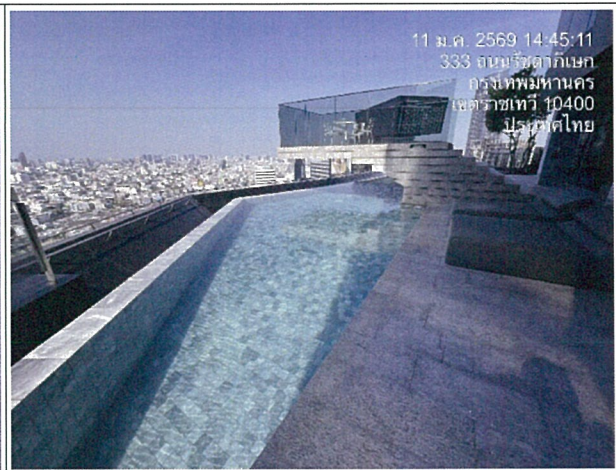
ภาพที่ 17 สระว่ายน้ำ

1. ในการฆ่าเชื้อโรคในสระว่ายน้ำจะใช้ระบบเกลือ (Salt Chlorinator)	โครงการจัดให้มีการฆ่าเชื้อโรคในสระว่ายน้ำจะใช้ ระบบเกลือ (Salt Chlorinator)	-	ดังภาพที่ 17

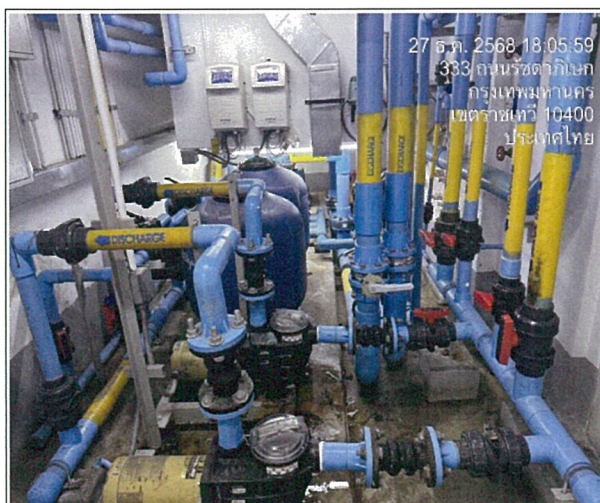
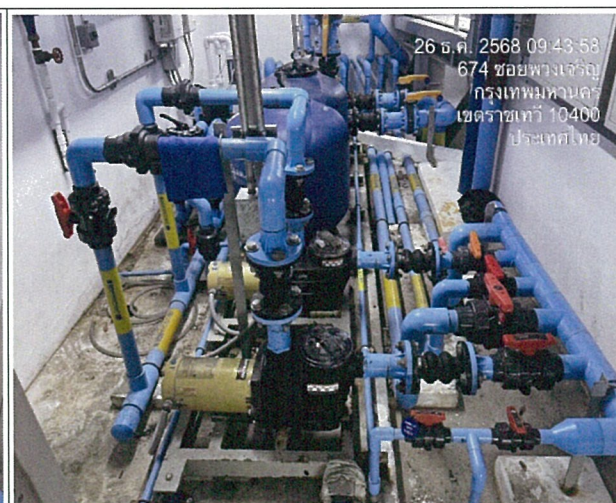
ภาพที่ 18 ระบบกรองน้ำสระว่ายน้ำ

2. เติกระบบกรองวันละ 1 ครั้ง ครึ่งละ 2 ชั่วโมง ทั้งนี้ ขึ้นอยู่กับความขุ่นของน้ำในสระว่ายน้ำน้ำ กรณีที่ทำน้ำขึ้นให้ดำเนินการระบบบำบัดน้ำที่เกินกว่า น้ำในสระว่ายน้ำจะใส หลังจากนั้นดำเนินการเติมน้ำ ระบบวันละ 1 ครั้ง ครึ่งละ 2 ชั่วโมง ในช่วงที่สระ ว่ายน้ำปิดบริการ	นิติบุคคลฯ จัดให้กระบบกรองวันละ 1 ครั้ง ครึ่ง ละ 2 ชั่วโมง ทั้งนี้ ขึ้นอยู่กับความขุ่นของน้ำใน สระว่ายน้ำน้ำ กรณีที่ทำน้ำขึ้นให้ดำเนินการเติมน้ำที่เกิน น้ำที่เกินกว่าน้ำในสระว่ายน้ำจะใส หลังจากนั้น ดำเนินการเติมน้ำวันละ 1 ครั้ง ครึ่งละ 2 ชั่วโมง ในช่วงที่สระว่ายน้ำปิดบริการ	-	ดังภาพที่ 18

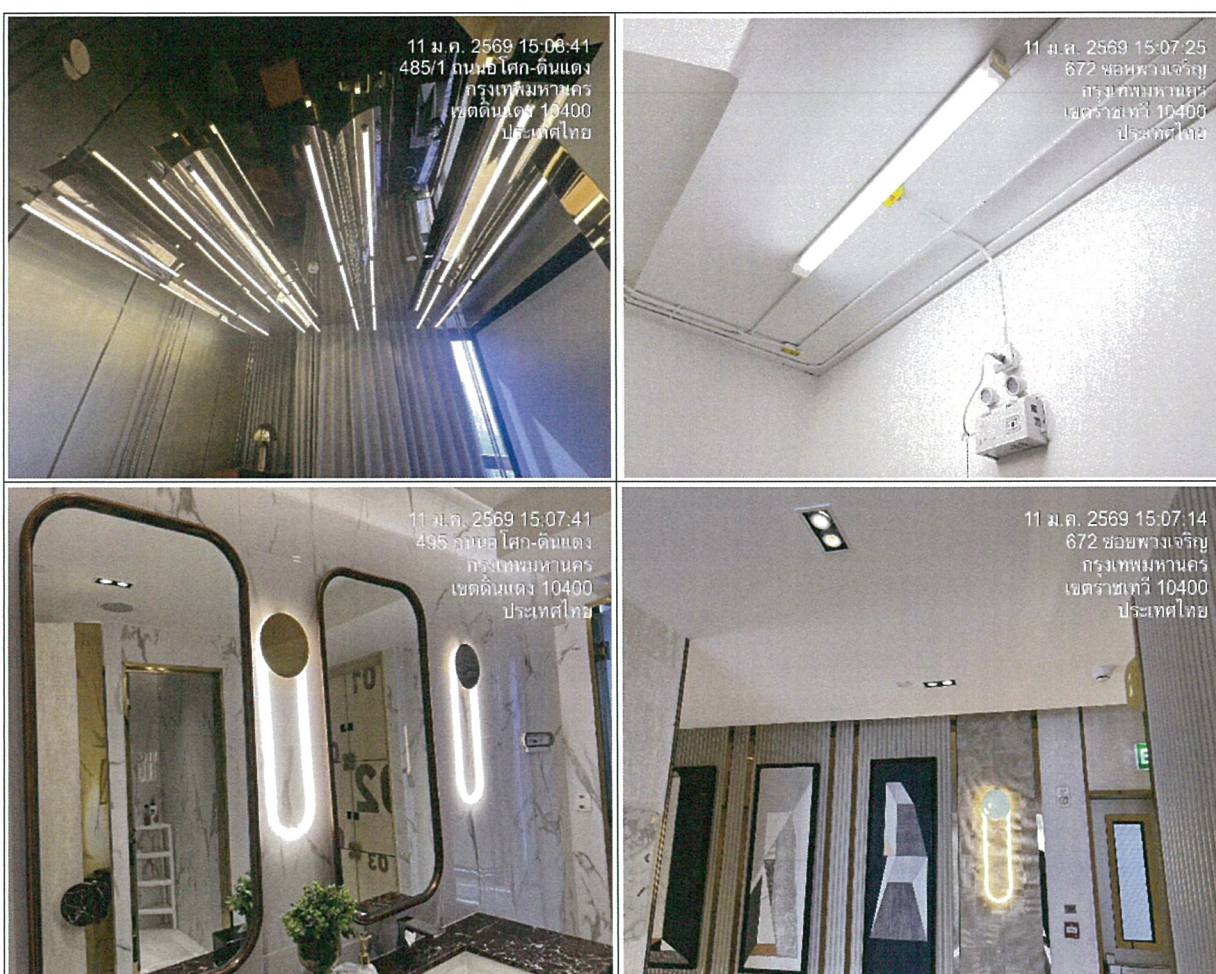
ภาพที่ 20 ไฟฟ้าส่องสว่าง

(6) ด้านการคมนาคมขนส่ง(ต่อ)	4. ติดตั้งไฟฟ้าแสงสว่างบริเวณทางเข้า - ออกโครงการ ให้สามารถมองเห็นรถที่เข้าหรือออกโครงการได้อย่างชัดเจนในช่วงเวลากลางคืน	โครงการจัดให้มีไฟฟ้าแสงสว่างบริเวณทางเข้า - ออกโครงการ ให้สามารถมองเห็นรถที่เข้าหรือออกโครงการได้อย่างชัดเจนในช่วงเวลากลางคืน	-	รูปภาพที่ 20 และภาพที่ 42

- อุบัติเหตุ(ต่อ)	4. ติดตั้งไฟฟ้าแสงสว่างบริเวณทางเข้า-ออก โ ค ร ง ก า ร ให้สามารถมองเห็นรถที่เข้าหรือออกโครงการได้ อย่างชัดเจนในช่วงเวลากลางคืน	โครงการจัดให้มีไฟฟ้าแสงสว่างบริเวณทางเข้า- ออกโครงการให้สามารถมองเห็นรถที่เข้าหรือออก โครงการได้อย่างชัดเจนในช่วงเวลากลางคืน	-	ตั้งภาพที่ 20 และ ภาพที่ 42

1. ติดตั้งไฟฟ้าส่องสว่างเพื่อให้มองเห็นช่อง ทางเดินได้ และจัดให้มีป้ายทางหนีไฟที่ มองเห็นชัดเจน ตัวอักษรสูง 15 เซนติเมตร รวมทั้งติดตั้งตามตรวจสอบระบบเป็นประจำทุก 3 เดือน	โครงการจัดให้มีไฟฟ้าส่องสว่างเพื่อให้มองเห็น ช่องทางเดินได้ และจัดให้มีป้ายทางหนีไฟที่ มองเห็นชัดเจน ตัวอักษรสูง 15 เซนติเมตร	-	ดั่งภาพที่ 20 และภาพที่ 47

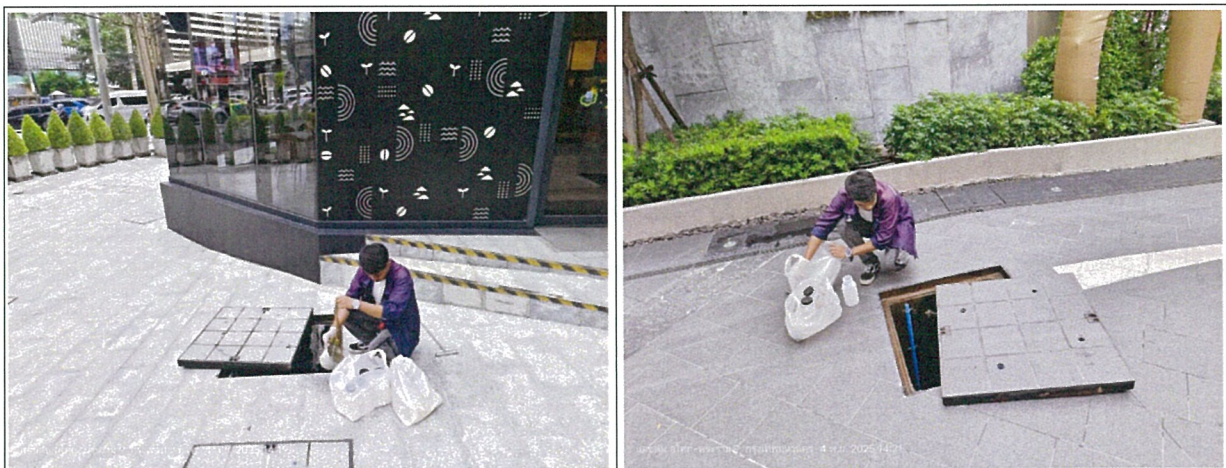
ภาพที่ 22 บ่อหน่วง

1. จัดให้มีการหนองน้ำส่วนเกินของพื้นที่อาคาร A และ B ไว้ในบ่อหนองน้ำ โดยมีรายละเอียดดังนี้ -อาคาร A จัดให้มีบ่อหนองน้ำ จำนวน 1 บ่อ ความจุ 229.60 ลูกบาศก์เมตร โดยโครงการจะควบคุมอัตราการระบายน้ำที่ออกสู่ภายนอกโครงการไม่ให้เกิดอัตราการระบายน้ำสูงสุดก่อนพัฒนาโครงการคือ 0.025 ลูกบาศก์เมตร/วินาที ด้วยเครื่องสูบน้ำที่ติดตั้งไว้ในบ่อหนองน้ำ จำนวน 2 เครื่อง (ใช้งานจริง 1 เครื่อง สำรอง 1 เครื่อง)	โครงการจัดให้มีบ่อหนองน้ำ จำนวน 1 บ่อ ความจุ 229.60 ลูกบาศก์เมตร โดยโครงการจะควบคุมอัตราการระบายน้ำที่ออกสู่ภายนอกโครงการไม่ให้เกิดอัตราการระบายน้ำสูงสุดก่อนพัฒนาโครงการคือ 0.025 ลูกบาศก์เมตร/วินาที ด้วยเครื่องสูบน้ำที่ติดตั้งไว้ในบ่อหนองน้ำ จำนวน 2 เครื่อง (ใช้งานจริง 1 เครื่อง สำรอง 1 เครื่อง)	-	ดังภาพที่ 22

- ไรศผิวหนึ่ง(ต่อ)	แต่ละเครื่องอัตราการสูบ 0.025 ลูกบาศก์เมตร/ วินาที เพื่อสูบน้ำออกสู่ท่อระบายน้ำริมถนนอโศก- ดินแดง บริเวณทิศเหนือของโครงการต่อไป  -อาคาร B จัดให้มีบ่อบำบัดน้ำ จำนวน 1 บ่อ ความจุ 294 ลูกบาศก์เมตร โดยโครงการจะ ควบคุมอัตราการระบายน้ำที่ออกสู่ภายนอก โครงการไม่ให้เกินอัตราการระบายน้ำสูงสุดก่อน พัฒนาโครงการคือ 0.038 ลูกบาศก์เมตร/วินาที ด้วยเครื่องสูบน้ำที่ติดตั้งไว้ในบ่อบำบัดน้ำ จำนวน 2 เครื่อง (ใช้งานจริง 1 เครื่อง สำรอง 1 เครื่อง) แต่ละเครื่องอัตราการสูบ 0.037 ลูกบาศก์เมตร/ วินาที เพื่อสูบน้ำออกสู่ท่อระบายน้ำริมถนนอโศก- เพชร บริเวณด้านทิศตะวันออกของโครงการต่อไป	โครงการจัดให้มีบ่อบำบัดน้ำจำนวน 1 บ่อ ความจุ 294 ลูกบาศก์เมตร โดยโครงการจะควบคุมอัตรา การระบายน้ำที่ออกสู่ภายนอกโครงการไม่ให้เกิน อัตราการระบายน้ำสูงสุดก่อนพัฒนาโครงการคือ 0.038 ลูกบาศก์เมตร/วินาที ด้วยเครื่องสูบน้ำที่ ติดตั้งไว้ในบ่อบำบัดน้ำ จำนวน 2 เครื่อง (ใช้งาน จริง 1 เครื่อง สำรอง 1 เครื่อง)	-	ดังภาพที่ 22

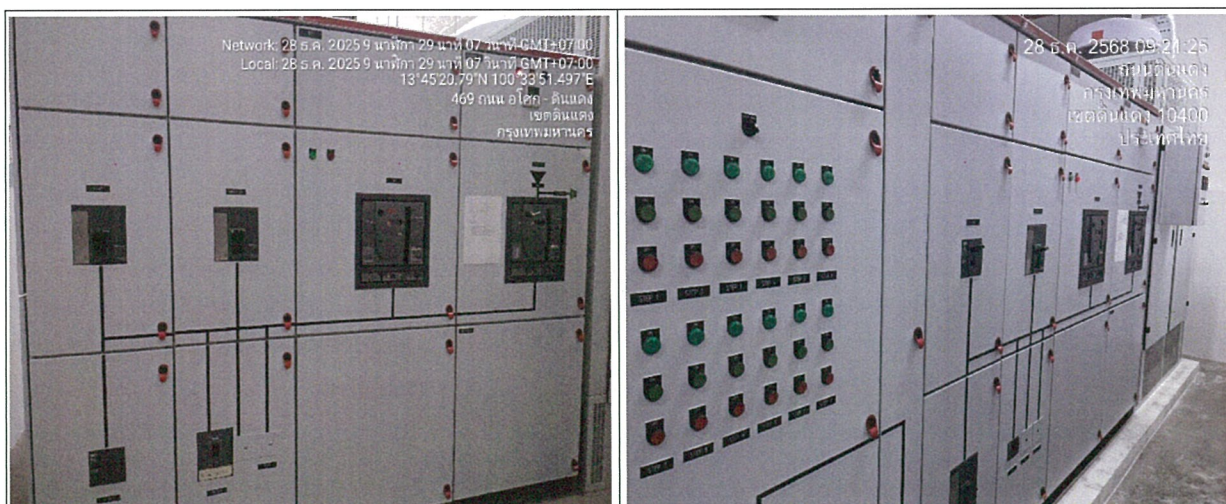
ภาพที่ 23 ห้องเครื่องไฟฟ้า

- ไรต์ออฟหนึ่ง(ต่อ)	2. ออกแบบตำแหน่งห้องเครื่องไฟฟ้า และห้องเครื่องสำรองไฟฟ้า ตั้งอยู่ภายในอาคารชั้นที่ 10 ของอาคาร A และชั้นที่ 9 ของอาคาร B ซึ่งอยู่ที่ระดับ + 25.30 เมตร และ + 22.60 เมตร ตามลำดับ (อ้างอิงค่าระดับ ± 0.00 เมตร ที่ถนน อโศก-ดินแดงบริเวณด้านหน้าโครงการ) หรืออยู่ที่ระดับ +0.00 ถึง +0.50 เมตร จากระดับน้ำทะเลปานกลาง จึงคาดว่าจะไม่ได้รับผลกระทบจากการเกิดน้ำท่วม	โครงการจัดให้ตำแหน่งห้องเครื่องไฟฟ้า และห้องเครื่องสำรองไฟฟ้า ตั้งอยู่ภายในอาคารชั้นที่ 10 ของอาคาร A และชั้นที่ 9 ของอาคาร B ซึ่งอยู่ที่ระดับ + 25.30 เมตร และ + 22.60 เมตร ตามลำดับ (อ้างอิงค่าระดับ ± 0.00 เมตร ที่ถนน อโศก-ดินแดงบริเวณด้านหน้าโครงการ)	-	ดังภาพที่ 23 และภาพที่ 24

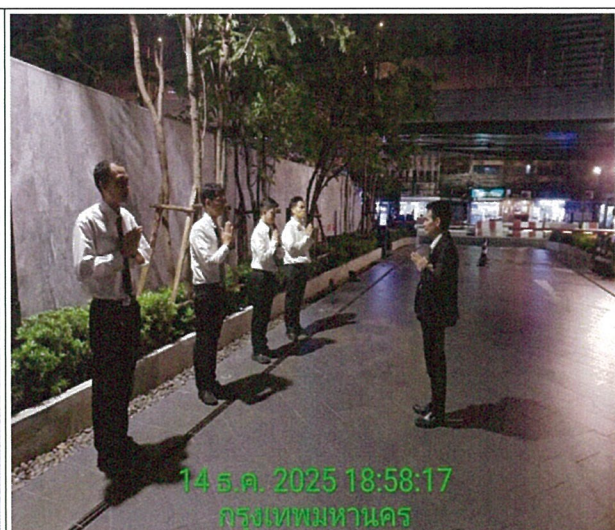
ภาพที่ 41 เจ้าหน้าที่ดูแลรักษาความปลอดภัย  
(รปภ.)

13. จัดเจ้าหน้าที่คอยควบคุมและอำนวยความสะดวกบริเวณทางเข้า-ออกรถยนต์ เพื่อป้องกันการจราจรติดขัด และตัดกระแสจราจรจากการเลี้ยวเข้า-ออกรถยนต์โดยเฉพาะในช่วงเช้า-เย็น	นิติบุคคลฯ จัดให้มีเจ้าหน้าที่คอยควบคุมและอำนวยความสะดวกบริเวณทางเข้า-ออกรถยนต์ เพื่อป้องกันไม่ให้เกิดการจราจรติดขัด และตัดกระแสจราจรจากการเลี้ยวเข้า-ออกรถยนต์โดยเฉพาะในช่วงเช้า-เย็น	-	ดังภาพที่ 41

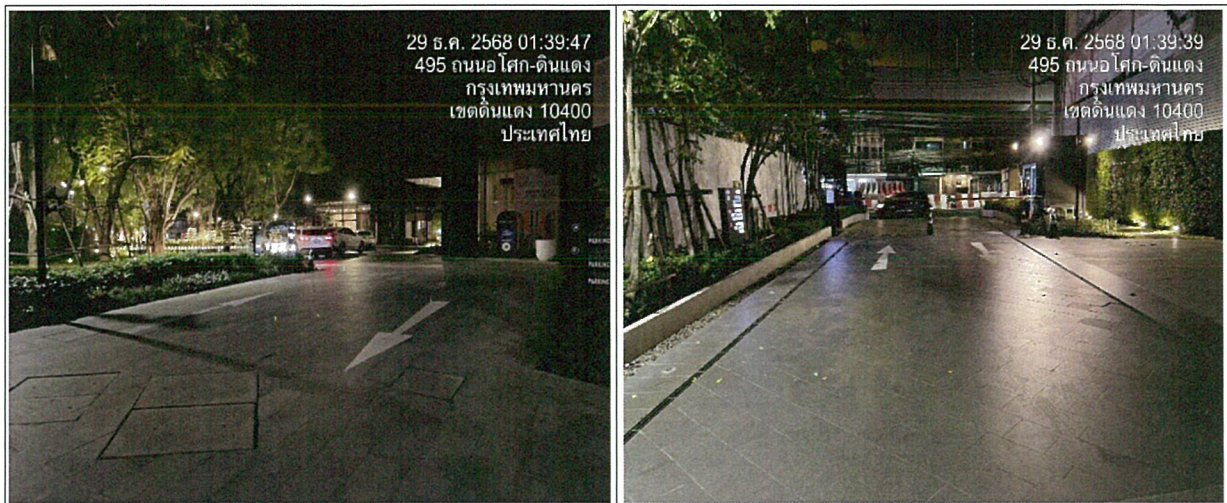
ภาพที่ 42 พื้นที่ทางเข้า-ออกโครงการ

(6) ด้านการคมนาคม ขนส่ง(ต่อ)	8. จัดให้มีทางเข้า-ออก จำนวน 1 แห่ง ความ กว้าง 6 เมตร เชื่อมต่อกับถนนอโศก-ดินแดงด้านทิศ เหนือ โดยมีศูนย์กลางทางเข้าออกห่างจากแนว เขตที่ดินที่ 4.20 เมตร และเพื่อลด ผลกระทบจากรถจักรยานเปิดทางเข้าออก รถยนต์ของโครงการ บริษัทฯ ได้รับแนวเขต ที่ดินเพื่อทำเป็นช่องจราจรบริเวณด้านทางเข้า กว้าง 2.80 เมตร ความยาวประมาณ 6.15 เมตร เพื่อให้รถที่จะเข้าโครงการฯ มีพื้นที่รอเลี้ยวเข้า โดยไม่กีดขวางการจราจรในสายหลักพร้อมจัด ทำทางเท้าทดแทนและยินยอมให้ประชาชนใช้สอย ได้เหมือนเดิม โดยบริษัทฯ เป็นผู้รับผิดชอบ ค่าใช้จ่ายรวมทั้งการรื้อย้ายสาธารณูปโภคที่ เกี่ยวข้อง	โครงการจัดให้มีทางเข้า-ออก จำนวน 1 แห่ง ความกว้าง 6 เมตร เชื่อมต่อกับถนนอโศก-ดิน แดงด้านทิศเหนือ โดยมีศูนย์กลางทางเข้าออก ห่างจากแนวเขตที่ดินด้านทิศตะวันตกมีระยะ 4.20 เมตร และเพื่อลดผลกระทบจากรถจักรยานเปิด ทางเข้าออกรถยนต์ของโครงการฯ	-	dingภาพที่ 42

- อุปติเหตุ	1. จัดให้มีพนักงานรักษาความปลอดภัยคอยอำนวยการให้แกผู้พักอาศัยในการเข้า – ออกความสะดวกให้แก่ผู้พักอาศัยในการเข้า – ออกโครงการไม่ให้เกิดการกีดขวางกระแสจราจรถนนออสก - ดินแดง บริเวณด้านหน้าโครงการโดยเน้นให้รถสามารถเข้าโครงการได้สะดวกและรวดเร็ว ส่วนรยขอออกให้ความสำคัญกับรถยนต์ที่สัญจรบนถนนสาธารณะเป็นหลัก	โครงการจัดให้มีพนักงานรักษาความปลอดภัยคอยอำนวยความสะดวกให้แก่ผู้พักอาศัยในการเข้า – ออกโครงการไม่ให้เกิดการกีดขวางกระแสจราจรบนถนนออสก - ดินแดง บริเวณด้านหน้าโครงการ	-	ดั่งภาพที่ 41 และภาพที่ 42

5. ขอความร่วมมือไม่ให้มีการจอดรถบริเวณ ทางเข้า - ออกของโครงการ เพื่อให้เกิดความ คล่องตัวในการเดินรถ และไม่กีดขวางการจราจร ของรถที่จะเข้าหรือออกจากโครงการ รวมทั้งขอ ความร่วมมือไม่ให้มีการจอดรถริมถนนสาธารณะ บริเวณใกล้เคียง	นิติบุคคลฯ จัดให้มีเจ้าหน้าที่ดูแล รักษาความ ปลอดภัยคอยอำนวยความสะดวกทางด้านการ การจราจรภายในพื้นที่โครงการ และบริเวณ ทางเข้าออกพื้นที่โครงการ	-	ตั้งภาพที่ 41 และ ภาพที่ 42

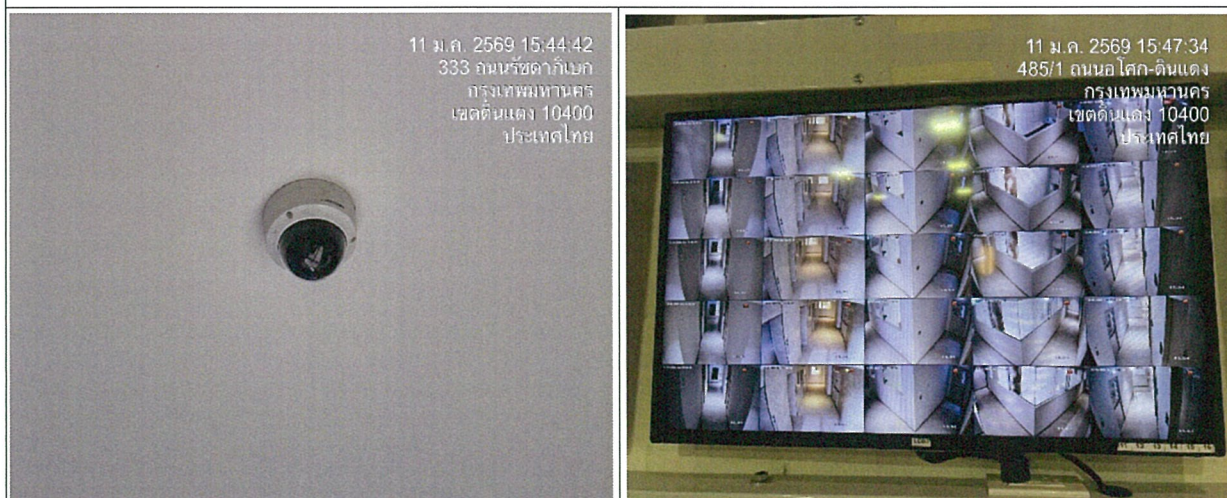
ภาพที่ 44 กล้องโทรทัศน์วงจรปิด (CCTV)

(6) ด้านการคมนาคม ขนส่ง(ต่อ)	9. ติดตั้งกล้องโทรทัศน์วงจรปิด (CCTV) พร้อม จัดตั้งห้องควบคุมบริเวณชั้นที่ 1 ของอาคาร A และ อาคาร B เพื่อควบคุมและแก้ไขปัญหาการจราจร ภายในโครงการและยินยอมให้กรุงเทพมหานคร ต่อเชื่อมสัญญาณเพื่อประชาสัมพันธ์ให้ประชาชน ทราบ	โครงการจัดให้มีกล้องโทรทัศน์วงจรปิด (CCTV) พร้อมจัดตั้งห้องควบคุมบริเวณชั้นที่ 1 ของอาคาร A และอาคาร B เพื่อควบคุมและแก้ไขปัญหา การจราจรภายในโครงการและยินยอมให้ กรุงเทพมหานครต่อเชื่อมสัญญาณเพื่อ ประชาสัมพันธ์ให้ประชาชนทราบ	-	แจ้งภาพที่ 44

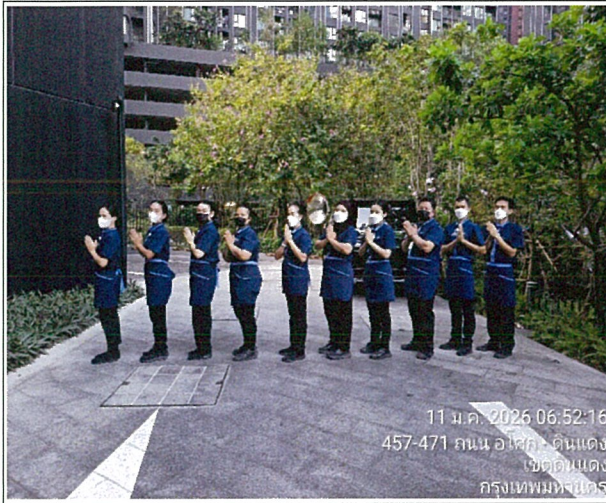
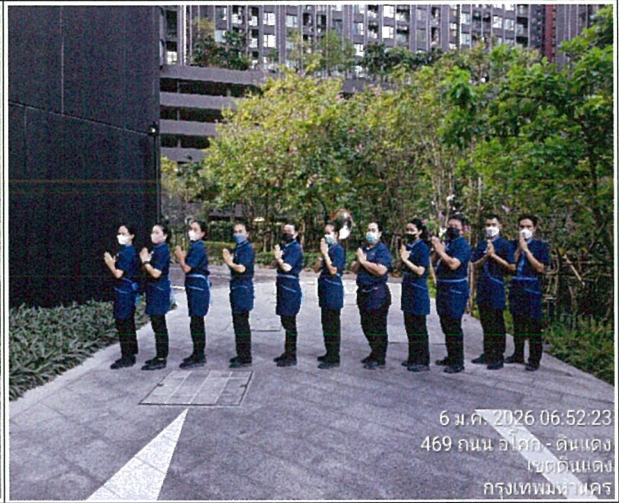
ภาพที่ 45 เจ้าหน้าที่ดูแล รักษาความสะอาด

- ไรศที่มีสัตว์เป็นพาหะ นำโรค(ต่อ)	8. จัดให้มีพนักงานคอยดูแลรักษาความสะอาดบริเวณทางเดินภายในอาคาร ห้องพักมุลย่อย ประจำชั้น และห้องพักรวมอย่างสม่ำเสมอ	นิติบุคคลฯ จัดให้มีพนักงานคอยดูแลรักษาความสะอาดบริเวณทางเดินภายในอาคาร ห้องพักรวมย่อยประจำชั้น และห้องพักรวมอย่างสม่ำเสมอ	-	ดั่งภาพที่ 45

- จัดให้มีพนักงานคอยดูแลความสะอาดและความ เป็นระเบียบเรียบร้อย บริเวณทางเดินภายในแต่ละ อาคาร และบันไดแต่ละแห่ง ไม่ให้พื้นทางเดิน เปื้อน ย ก นั า ห รื อ มีการวางสิ่งของกีดขวาง อันจะก่อให้เกิดอุบัติเหตุ ได้	นิติบุคคลฯ จัดให้มีพนักงานคอยดูแลความสะอาด และความเป็นระเบียบเรียบร้อย บริเวณทางเดิน ภายในแต่ละอาคาร และบันไดแต่ละแห่ง ไม่ให้ พื้นทางเดินเปียกน้ำ หรือมีการวางสิ่งของกีดขวาง อันจะก่อให้เกิดอุบัติเหตุได้	-	ตั้งภาพที่ 45

องค์ประกอบทาง สิ่งแวดล้อม และคุณค่าต่าง ๆ	มาตรการป้องกันและแก้ไขผลกระทบสิ่งแวดล้อม	รายละเอียดการปฏิบัติตามมาตรการฯ	ปัญหา/ อุปสรรคและ การแก้ไข	เอกสารอ้างอิง รูปภาพหรือ เอกสาร
- อุบัติเหตุ(ต่อ)	3. จัดเตรียมหน่วยพยาบาลและรถพยาบาลไว้เพื่อช่วยเหลือเบื้องต้นแก่ผู้ประสบภัย และนำผู้ที่ได้รับบาดเจ็บส่งโรงพยาบาลต่อไป		-	-
	1. จัดให้มีป้ายบอกกระตักความลึกหรือเลขบอกตัวระดับความลึกที่สามารถมองเห็นได้ชัดเจน	โครงการได้จัดทำป้ายบอกกระตักความลึกหรือเลขบอกตัวระดับความลึก	-	-
	2. จัดให้มีการรักษาความสะอาดบริเวณโดยรอบสระว่ายน้ำอย่างสม่ำเสมอ	นิติบุคคลฯ จัดให้มีเจ้าหน้าที่ดูแล รักษาความสะอาดบริเวณพื้นที่โดยรอบพื้นที่โครงการ	-	ตั้งภาพที่ 45
	3. จัดให้มีการทำความสะอาดไม่ให้เกิดขยะ และทางเดินขอบสระเปียก ลื่น ตลอดจนระยะเวลาที่เปิดให้บริเวณสระว่ายน้ำ	นิติบุคคลฯ จัดให้มีเจ้าหน้าที่ดูแล รักษาความสะอาดบริเวณพื้นที่โดยรอบพื้นที่โครงการ	-	ตั้งภาพที่ 45

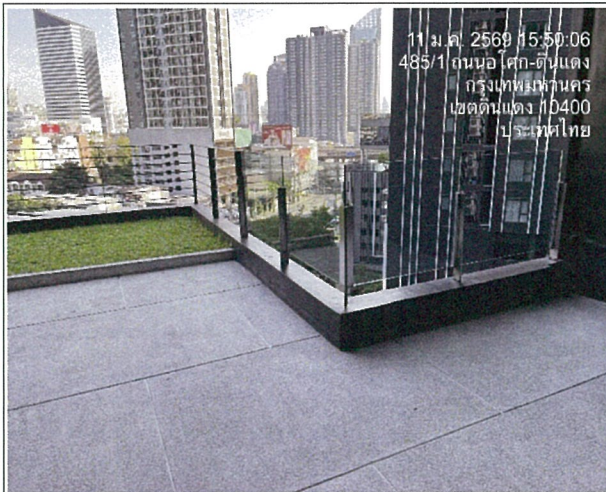
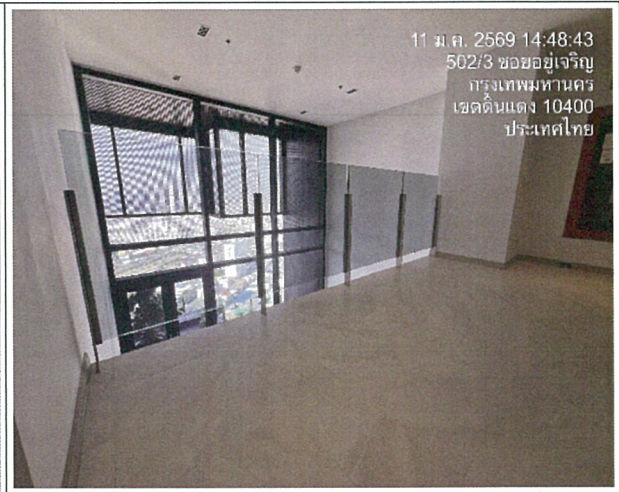
ภาพที่ 46 ผนังกระจกกันตก

- อุบัติเหตุ(ต่อ)	- จัดให้มีผนังกระจกกันตกความสูง 1.20 เมตร เพื่อป้องกันผู้เข้าไปใช้พื้นที่สีเขียวบนอาคาร พ ล ี ด ต ก จ ากแต่ละอาคาร	โครงการจัดให้มีผนังกระจกกันตกความสูง 1.20 เมตร เพื่อป้องกันผู้เข้าไปใช้พื้นที่สีเขียวบน อาคารพลัดตกจากแต่ละอาคาร	-	ดั่งภาพที่ 46

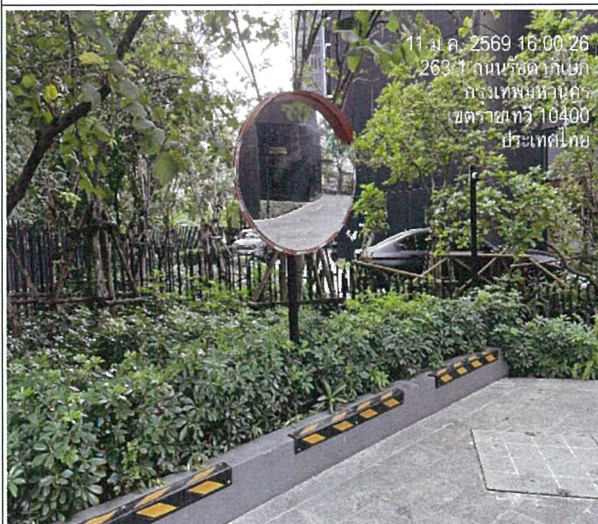
ภาพที่ 55 กระຈกโค้ง

12. ติดตั้งกระจกเงา (Convex Mirror) บริเวณจุดกลับสายตาเพื่อเพิ่มทัศนวิสัยและความปลอดภัยในการขับขี่ภายในโครงการ	นิติบุคคลฯ ติดตั้งกระจกเงา (Convex Mirror) บริเวณจุดกลับสายตาเพื่อเพิ่มทัศนวิสัยและความปลอดภัยในการขับขี่ภายในโครงการ	-	ดังภาพที่ 55

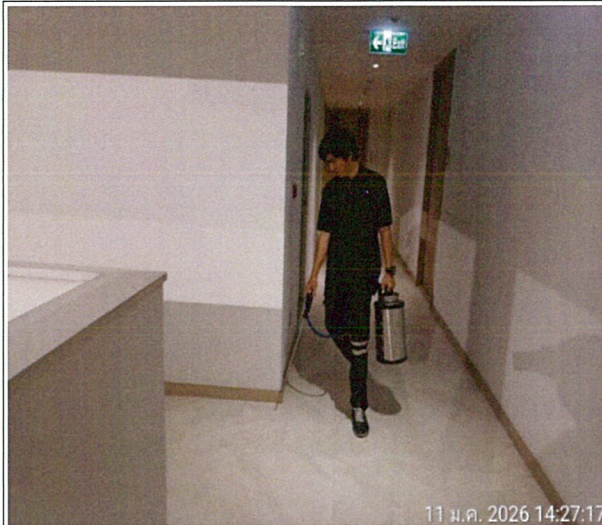
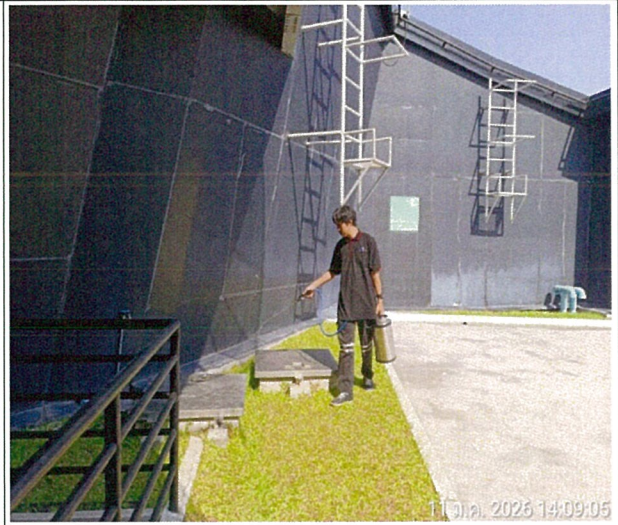
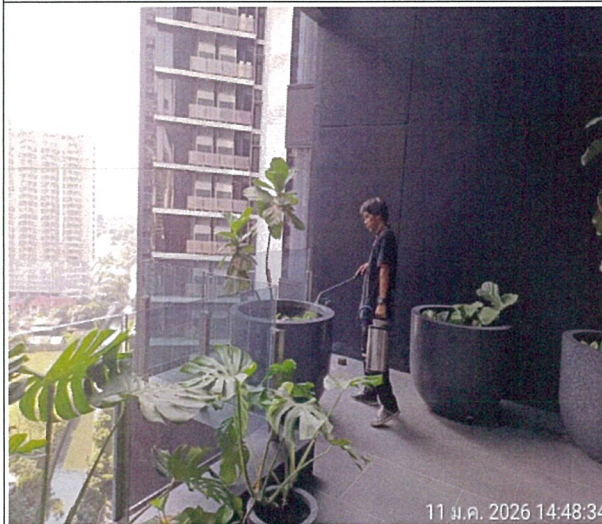
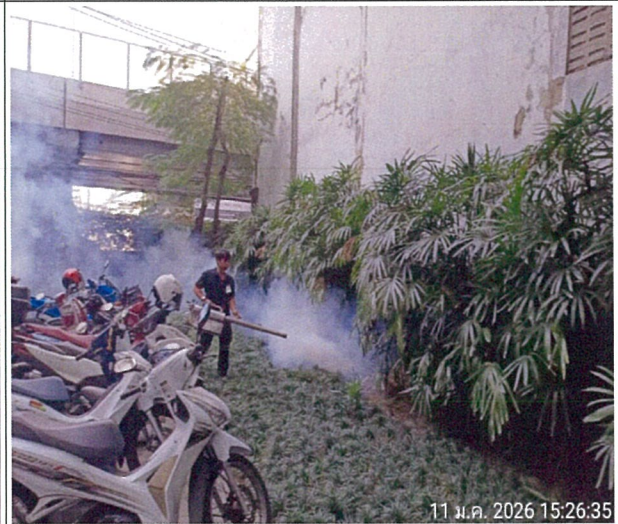
ภาพที่ 57 ฉีดแมลง

องค์ประกอบทาง สิ่งแวดล้อม และคุณค่าต่าง ๆ	มาตรการป้องกันและแก้ไขผลกระทบสิ่งแวดล้อม	รายละเอียดการปฏิบัติตามมาตรการฯ	ปัญหา/ อุปสรรคและ การแก้ไข	เอกสารอ้างอิง รูปภาพหรือ เอกสาร เอกสาร
-โรคที่มีสัตว์เป็นพาหะ นำโรค	1. จัดให้มีการทำลายแหล่งเพาะพันธุ์สัตว์พาหะนำโรค เช่น การกำจัดลูกน้ำยุงลาย เป็นต้น ภายในพื้นที่โครงการ	นิติบุคคลฯ ได้มีการจัดจ้างบริษัทกำจัดยุงปลวกแมลง โดยให้บริการทำลายแหล่งเพาะพันธุ์สัตว์พาหะนำโรค เดือนละ 1 ครั้ง เป็นประจำ ทางนิติบุคคลฯ จะปฏิบัติตามมาตรการอย่างเคร่งครัด	-	ตั้งภาพที่ 57

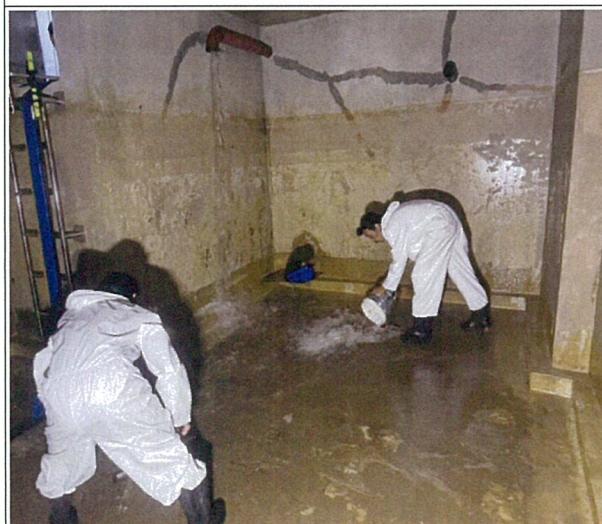
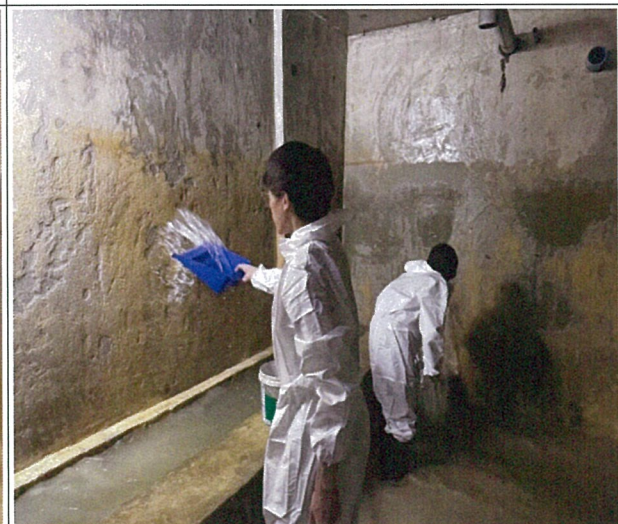
ภาพที่ 58 ล้างถังเก็บน้ำดีสำรอง

- โรคผิวหนัง	กำหนดให้มีการทำความสะอาดถังเก็บน้ำแต่ละถัง เพื่อล้างตะกอน สนิม และคราบสกปรกที่เกาะ ตามผนังหรือขอบมุมของถังสำรองน้ำ ซึ่งโครงการ จัดไว้ให้ มี ถังเก็บน้ำใต้ดิน จำนวน 2 ถัง/อาคาร ถังเก็บน้ำชั้น ที่ 40 และ 48 ของอาคาร A จำนวน 2 ถัง/ชั้น ถึง ถังเก็บน้ำชั้น 39 และ 44 ของอาคาร B จำนวน 2 ถัง/ชั้น	นิติบุคคลฯ กำหนดให้มีการทำความสะอาดถังเก็บ น้ำแต่ละถังเพื่อล้างตะกอน สนิม และคราบสกปรก ที่เกาะตามผนังหรือขอบมุมของถังสำรองน้ำ ซึ่ง โครงการจัดให้ถังเก็บน้ำใต้ดิน จำนวน 2 ถัง/ อาคาร ถังเก็บน้ำชั้นที่ 40 และ 48 ของอาคาร A จำนวน 2 ถัง/ชั้น ถึงถังเก็บน้ำชั้น 39 และ 44 ของ อาคาร B จำนวน 2 ถัง/ชั้น	-	ดังภาพที่ 58
