รายงานผลการปฏิบัติตามมาตรการป้องกันและ  
แก้ไขผลกระทบสิ่งแวดล้อมและ  
มาตรการติดตามตรวจสอบคุณภาพสิ่งแวดล้อม  
โครงการ พูลเลอดัน สุขุมวิท  
(กรกฎาคม ถึง ธันวาคม 2568)

เจ้าของโครงการ : นิติบุคคลอาคารชุด พูลเลอดัน สุขุมวิท  
ถนนสุขุมวิท แขวงคลองตัน เขตวัฒนา  
กรุงเทพมหานคร  
โทรศัพท์ : [REDACTED]

จัดทำรายงานโดย : บริษัท ทัช พร็อพเพอร์ตี้ จำกัด  
เลขที่ 59 ริมคลองพระโขนง แขวงพระโขนงเหนือ  
เขตวัฒนา กรุงเทพมหานคร  
โทรศัพท์ : [REDACTED]

มกราคม 2569

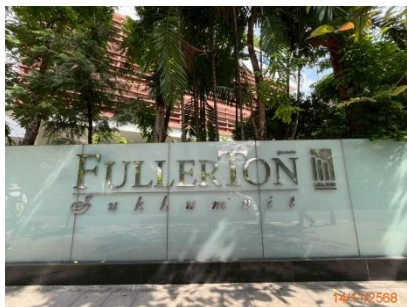
ภาพที่ 2.2-1 สภาพแวดล้อมโดยรอบโครงการ

3. เลือกใช้วัสดุตกแต่งภายนอกอาคารให้กลมกลืนสอดคล้องกับอาคารอื่นๆ โดยรอบ เพื่อลดความขัดแย้งทางสายตา โดยควรใช้สีอ่อนตกแต่งอาคาร ทาผนังนอกอาคารส่วนที่เป็นคอนกรีต เพื่อการสะท้อนแสงที่ดีและทาภายในอาคารเพื่อให้ส่องสว่างยิ่งขึ้น	- โครงการเลือกใช้วัสดุตกแต่งภายนอกอาคารให้กลมกลืนสอดคล้องกับอาคารอื่นๆ โดยรอบ เพื่อลดความขัดแย้งทางสายตา โดยควรใช้สีอ่อนตกแต่งอาคาร ทาผนังนอกอาคารส่วนที่เป็นคอนกรีต เพื่อการสะท้อนแสงที่ดีและทาภายในอาคารเพื่อให้ส่องสว่างยิ่งขึ้น	ภาพที่ 2.2-1	-

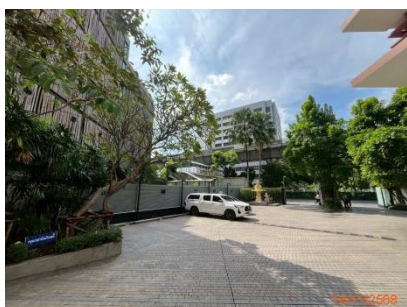
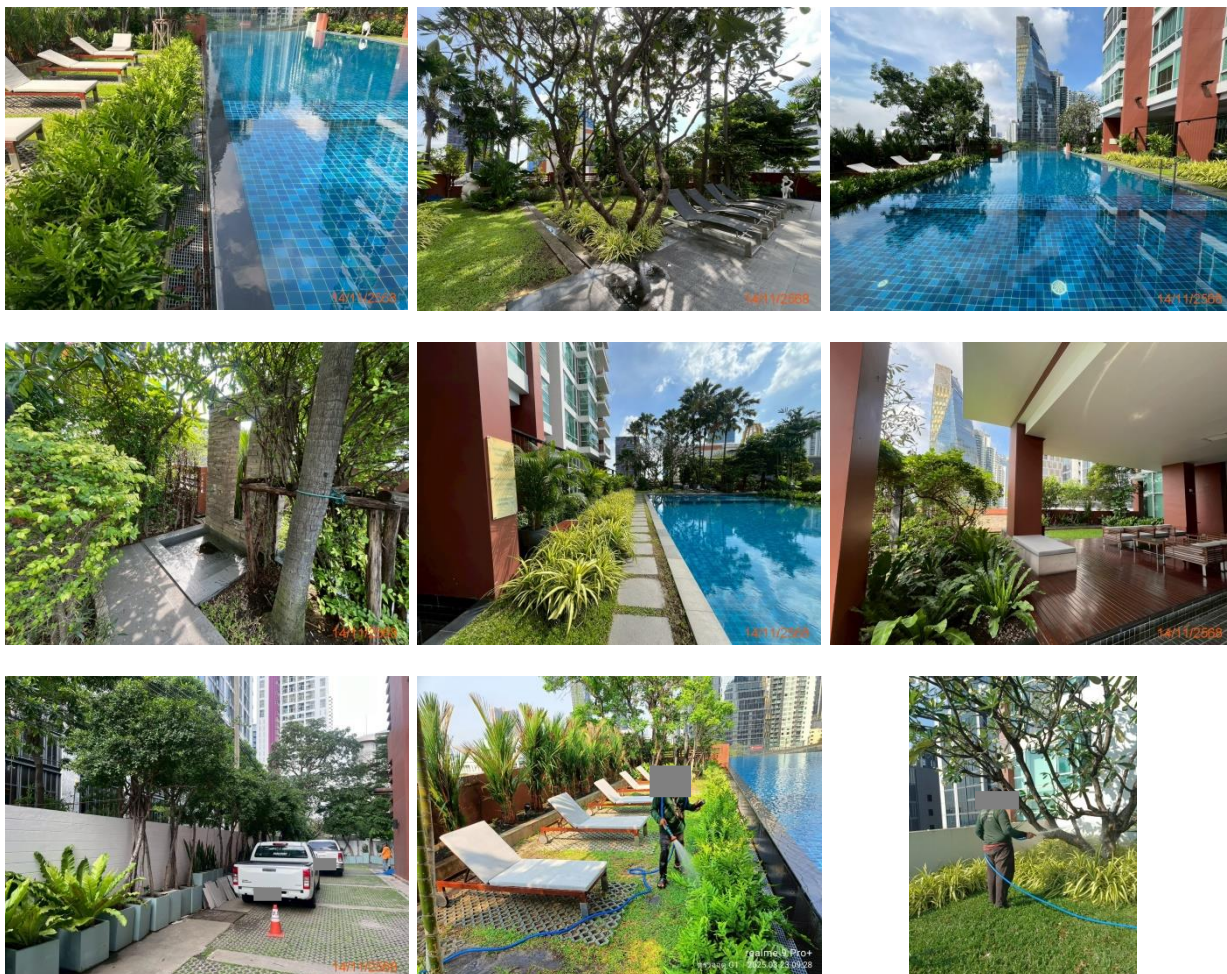
ภาพที่ 2.2-2 พื้นที่สีเขียวภายในโครงการ

2. ดูแลรักษา บำรุงพันธุ์ไม้ในสวนหย่อมให้คงามอยู่เสมอโดยเฉพาะตามบริเวณริมขอบอาคารและสวนหย่อมหน้าโครงการ และควรจัดหาพันธุ์ไม้ที่เป็นไม้เลื้อยเพิ่มมากขึ้น เพื่อให้บังบังส่วนที่เป็นคอนกรีตลง	- โครงการจัดให้มีเจ้าหน้าที่คอยดูแลพื้นที่สีเขียวให้อยู่ในสภาพดีอยู่เสมอ	ภาพที่ 2.2-2	-

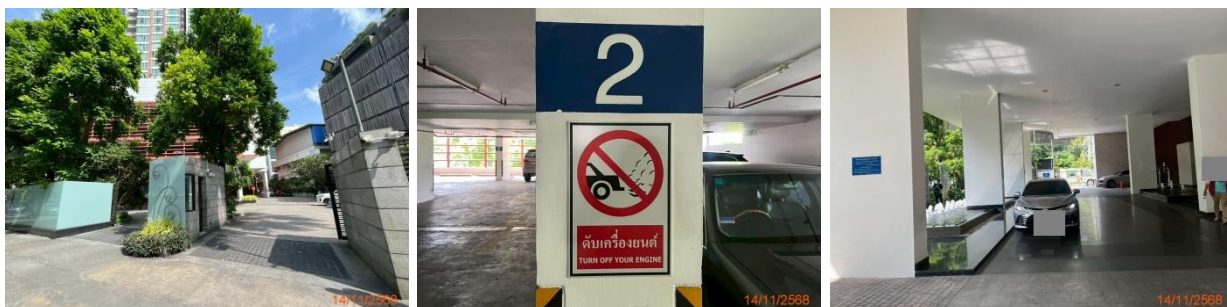
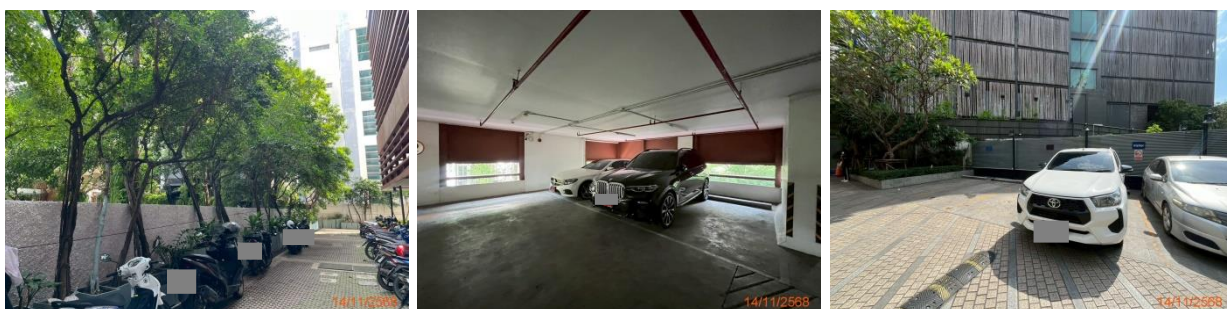
ภาพที่ 2.2-3 ป้ายสัญลักษณ์จราจรและพื้นที่จอดรถของโครงการ

2. ติดตั้งป้ายเตือน “ห้ามติดเครื่องในขณะที่จอดรถ” ไว้ในบริเวณพื้นที่จอดรถ เพื่อช่วยลดการระบายมลสารทางอากาศ	- โครงการได้จัดให้มีป้ายเตือนกรุณาเครื่องยนต์ไว้บริเวณพื้นที่จอดรถภายในโครงการ	ภาพที่ 2.2-3	-

3. ประชาสัมพันธ์และส่งเสริมให้ผู้พักอาศัยและพนักงานของโครงการใช้ระบบขนส่งมวลชนให้มากขึ้น เช่น จัดให้มีแผ่นพับหรือติดประกาศแสดงเส้นทางเดินรถ ขสมก รถไฟฟ้าบีทีเอส และรถไฟฟ้าใต้ดิน เป็นต้น และประชาสัมพันธ์เรื่องการดูแลรักษาเครื่องยนต์ให้อยู่ในสภาพดีเสมอ	- โครงการจัดให้มีการประชาสัมพันธ์และส่งเสริมให้ผู้พักอาศัยและพนักงานของโครงการใช้ระบบขนส่งมวลชนให้มากขึ้น	ภาพที่ 2.2-3	-

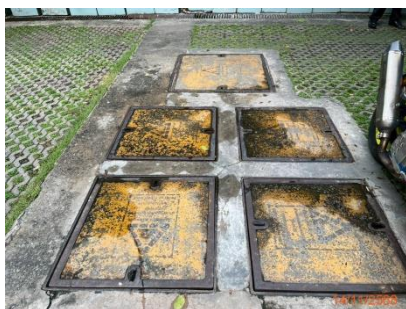
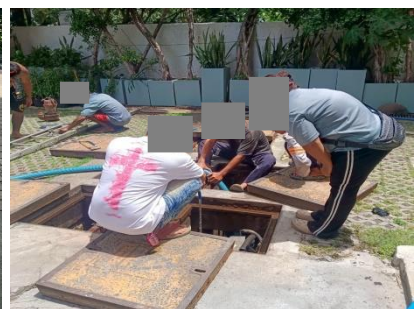
ภาพที่ 2.2-5 ระบบบำบัดน้ำเสียของโครงการ

1.2 แหล่งน้ำและคุณภาพน้ำผิวดิน	1. จัดให้มีการบำบัดน้ำเสียที่เกิดขึ้นจากโครงการให้ได้มาตรฐานคุณภาพน้ำทิ้งจากอาคารประเภท ก. ก่อนระบายลงสู่ท่อสาธารณะ และควบคุมดูแลการทำงานของระบบบำบัดน้ำเสียของโครงการให้มีประสิทธิภาพตามมาตรฐานการออกแบบ	- โครงการได้จัดให้มีระบบบำบัดน้ำเสีย และทำการตรวจวัดคุณภาพน้ำทิ้งตามที่มาตรการฯ กำหนด โดยระหว่างเดือนกรกฎาคม-ธันวาคม พ.ศ. 2568 พบว่า ผลการตรวจวัดส่วนใหญ่มีค่าอยู่ในเกณฑ์มาตรฐานกำหนด ยกเว้นในเดือนกันยายน พ.ศ. 2568 ค่า BOD และ TKN มีค่าสูงกว่าเกณฑ์มาตรฐานกำหนด และในเดือนตุลาคม, ธันวาคม พ.ศ. 2568 ค่า BOD มีค่าสูงกว่าเกณฑ์มาตรฐานกำหนด	ภาพที่ 2.2-5 เอกสารแนบ 3 เอกสารแนบ 4	ตารางที่ 4.1-2
