รายงานผลการปฏิบัติตามมาตรการป้องกันและแก้ไขผลกระทบสิ่งแวดล้อม
และมาตรการติดตามตรวจสอบคุณภาพสิ่งแวดล้อม ระยะดำเนินการ
โครงการ WIRELESS SQUARE

ฉบับที่ 2/2568 ระหว่างเดือนกรกฎาคม-ธันวาคม พ.ศ. 2568

บริษัท โอกลา เทสติ้ง แอนด์ คอนซัลติง เซอร์วิส จำกัด

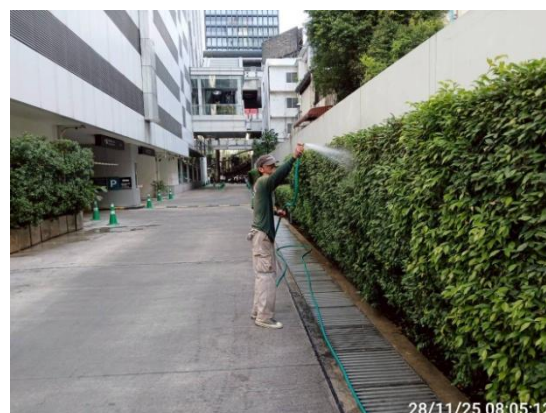
รูปที่ 2-6 จุดจ่ายน้ำทิ้งหลังการบำบัดสำหรับรดน้ำต้นไม้

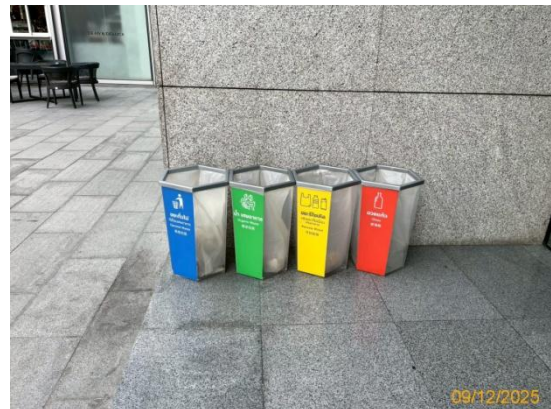
รูปที่ 2-14 ถังรองรับมูลฝอยส่วนห้องพัก (โรงแรม)

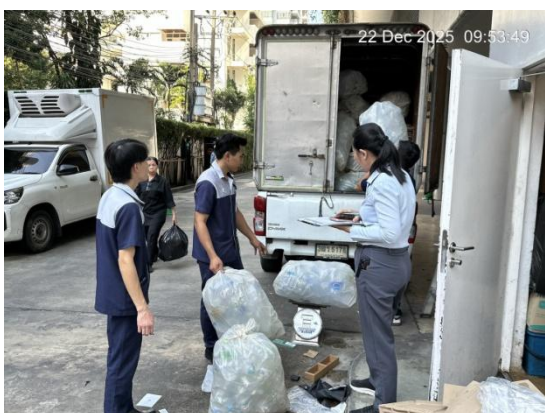
รูปที่ 2-17 ติดต่อร้านซื้อของเก่า ให้มารับซื้อมูลฝอย
ที่สามารถนำกลับมาใช้ได้อีก

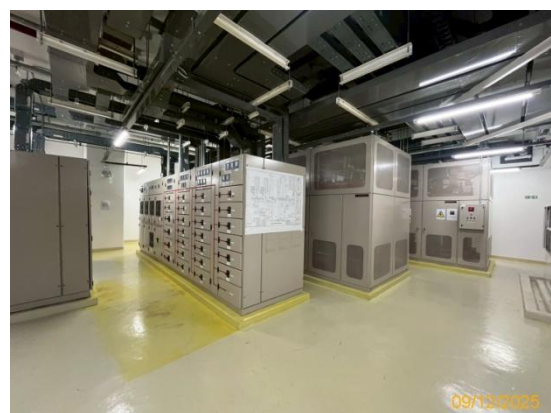
รูปที่ 2-18 หม้อแปลงไฟฟ้า ส่วนสำนักงาน

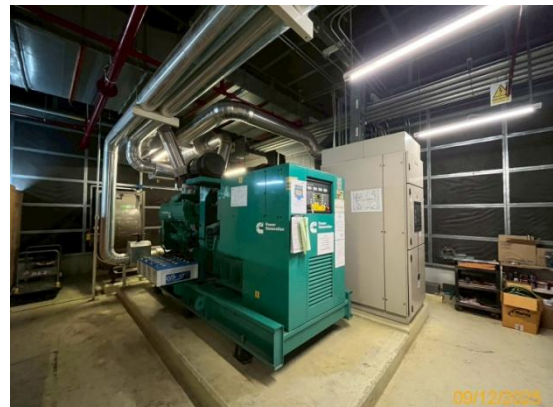
รูปที่ 2-20 เครื่องกำเนิดไฟฟ้าฉุกเฉิน ส่วนสำนักงาน

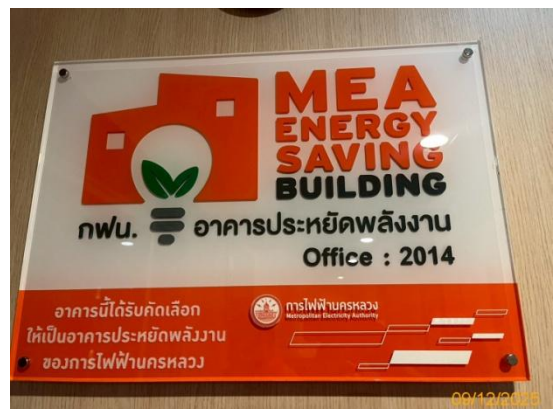
รูปที่ 2-22 ป้ายรณรงค์ใช้ไฟฟ้าอย่างประหยัด

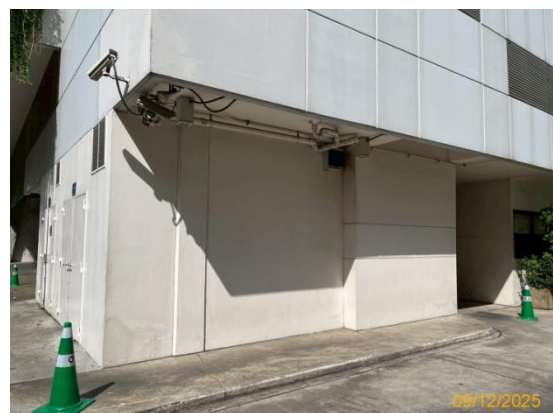
รูปที่ 2-24 เลือกทาสีขาวเพื่อการสะท้อนแสงที่ดี

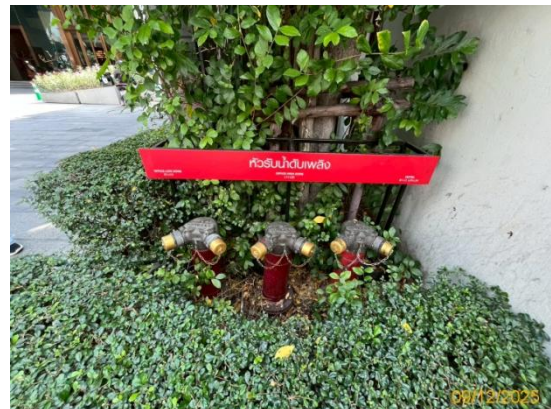
รูปที่ 2-26 ติดตั้งหัวรับน้ำดับเพลิง ของส่วนสำนักงาน
และส่วนโรงแรม ทางทิศตะวันตกของโครงการ

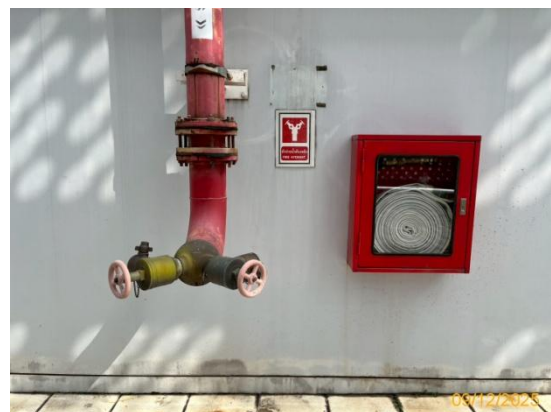
รูปที่ 2-28 ติดตั้งหัวรับน้ำดับเพลิงภายนอกอาคาร

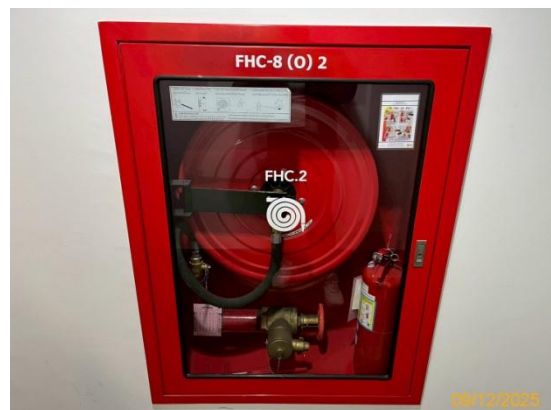
รูปที่ 2-30 ตู้เก็บสายฉีดน้ำดับเพลิง

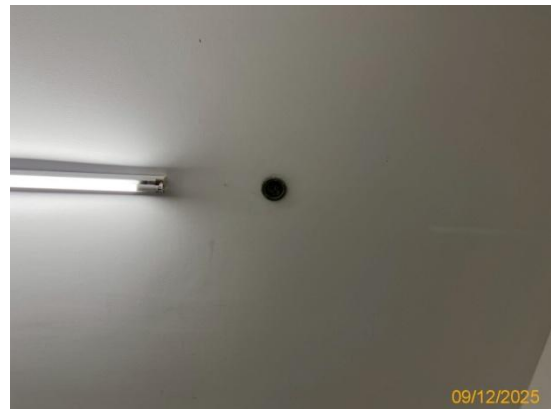
รูปที่ 2-32 ระบบหัวจ่ายน้ำดับเพลิงอัตโนมัติ

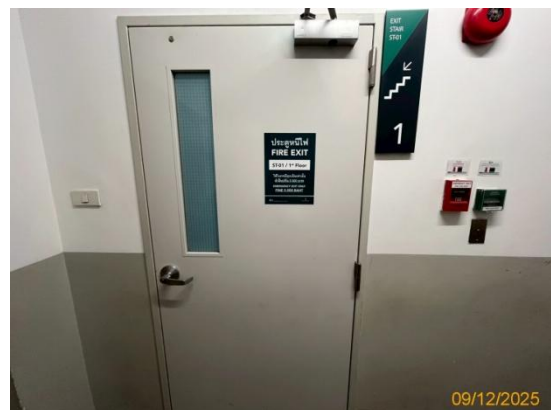
รูปที่ 2-34 บันไดหลัก (ST-01)

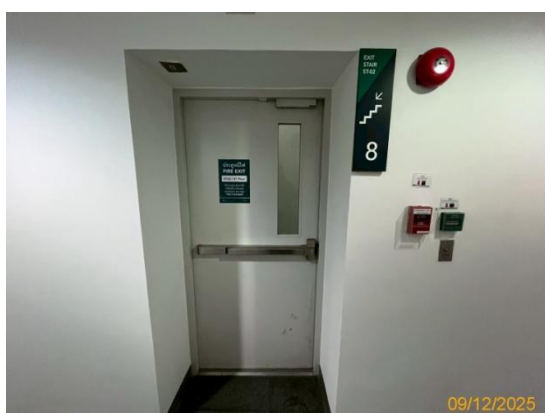
รูปที่ 2-35 บันไดหนีไฟ (ST-02)

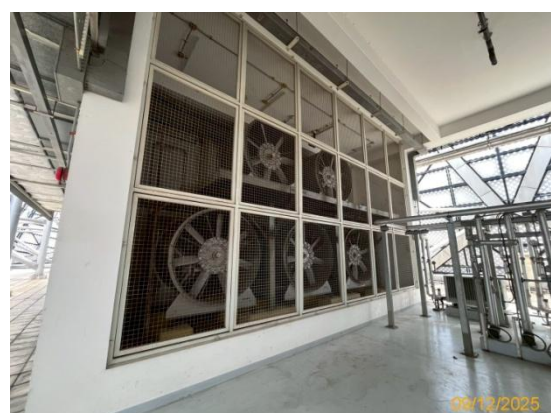
รูปที่ 2-36 พัดลมระบายควัน บริเวณชั้นหลังคา

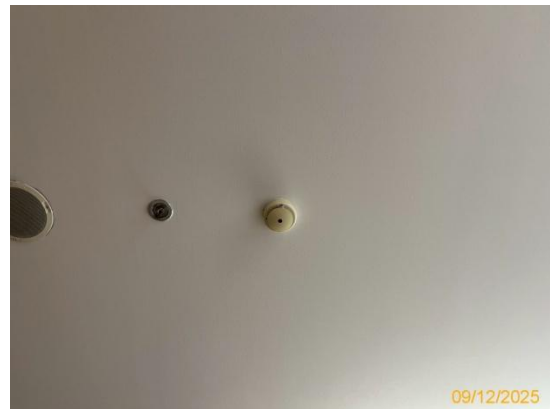
รูปที่ 2-38 เครื่องตรวจควัน

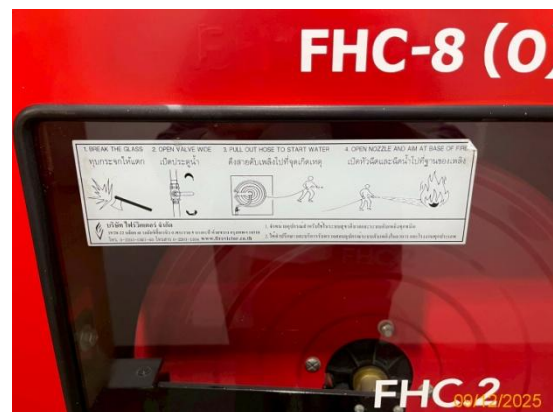
รูปที่ 2-46 ป้ายแนะนำการใช้อุปกรณ์

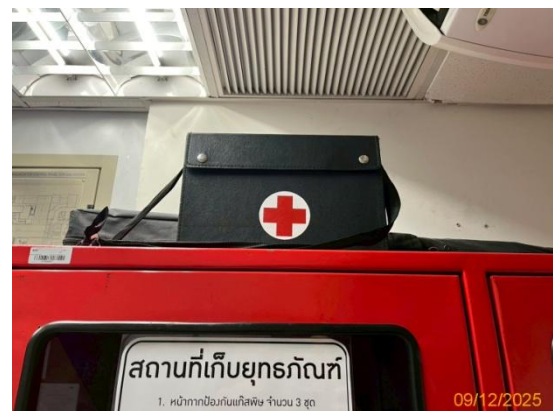
รูปที่ 2-48 ชุดปฐมพยาบาลเบื้องต้น

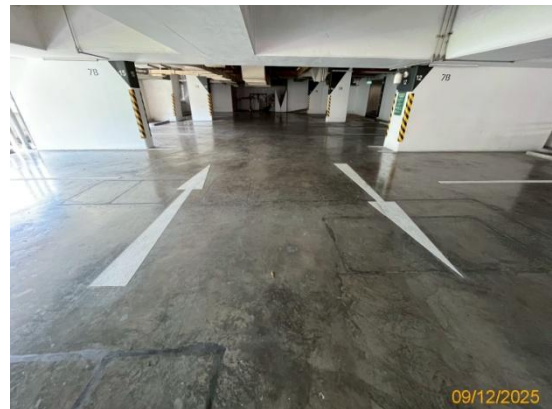
รูปที่ 2-50 ลูกศรบอกทางเดินรถ

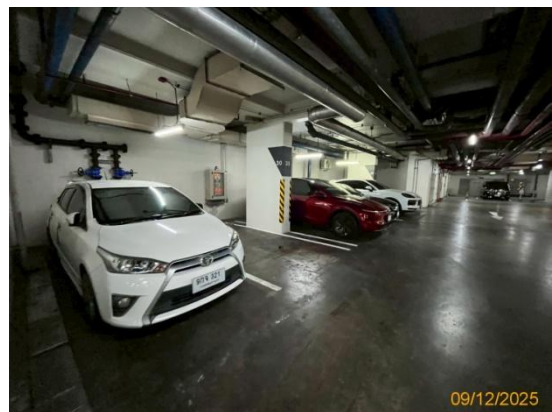
รูปที่ 2-52 ที่จอดรถภายในโครงการ

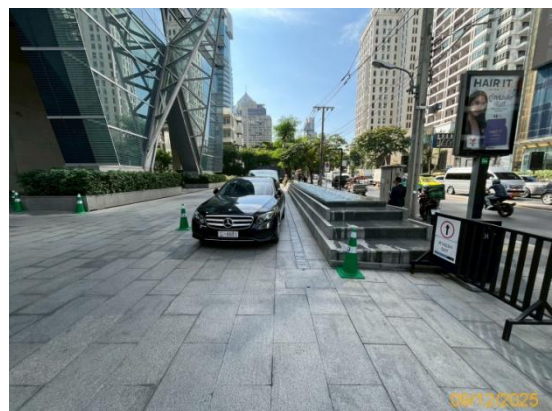
รูปที่ 2-54 ที่จอดรถรับจ้างสาธารณะ

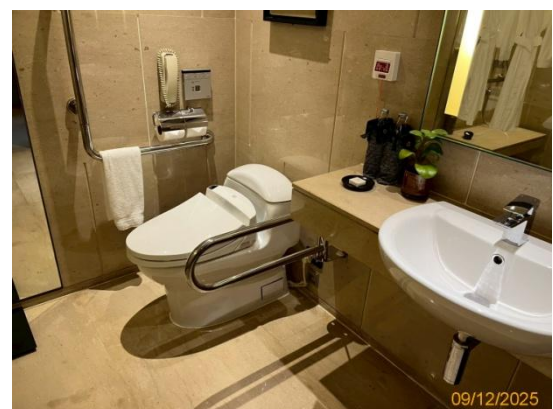
รูปที่ 2-57 ห้องน้ำสำหรับผู้พักการ

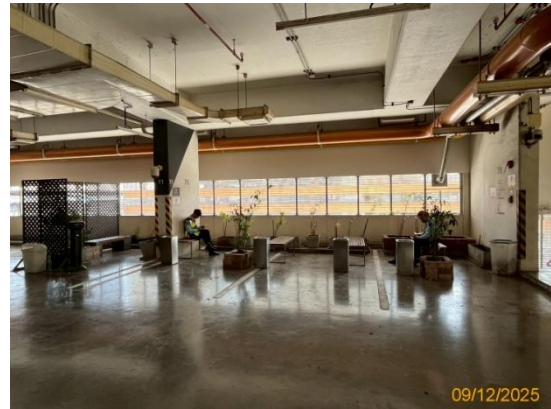
รูปที่ 2-61 พื้นที่พักผ่อน
