รายงานผลการปฏิบัติตามมาตรการป้องกันและแก้ไขผลกระทบสิ่งแวดล้อม
และมาตรการติดตามตรวจสอบผลกระทบสิ่งแวดล้อม

โครงการ โรงแรม ฟอ์จูน ริเวอร์วิว นครพนม

(FORTUNE RIVER VIEW HOTEL NAKHON PHANOM) (ระยะดำเนินการ)

ระหว่างเดือนกรกฎาคม-ธันวาคม พ.ศ. 2568

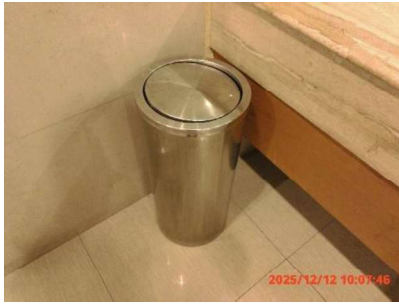
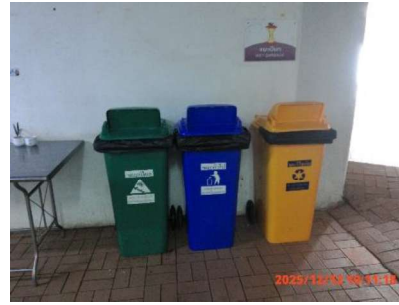
4. คุณค่าการใช้ประโยชน์ของมนุษย์ (ต่อ)				
4.3 การจัดการมูลฝอย	- จัดให้มีถังขยะขนาด 50 ลิตร ตามที่ได้เสนอในรายละเอียดโครงการทั้งในทุกระยะ 50 เมตร โดยถังขยะที่ใช้ต้องเป็นชนิดเดียวกัน มีความต้านทานไม่เป็นสนิมสามารถป้องกันแมลงวัน สุนัข และ สัตว์พื้นเพาะทำความสะดวกง่าย	- โครงการจัดให้มีถังขยะขนาด 50 ลิตร โดยวางไว้บริเวณพื้นที่ส่วนกลางของโรงแรม เพื่อสามารถป้องกันแมลงวัน สุนัข และสัตว์พื้นเพาะ	-	ภาพที่ 2.2-1 ถังขยะมูลฝอย

ภาพที่ 2.2-1 ถังขยะมูลฝอย

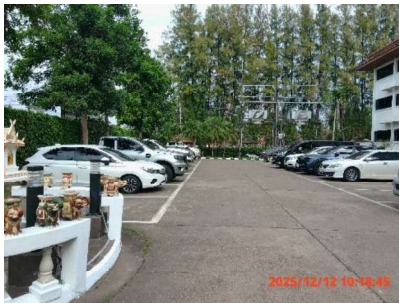
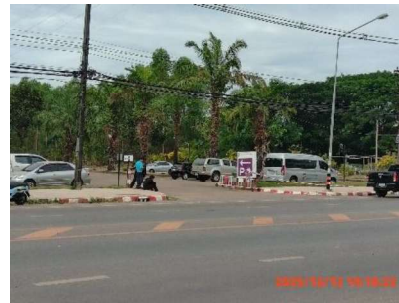
4.5 การคมนาคม	- จัดให้มีระบบไฟฟ้าส่องสว่างทางจราจรให้เพียงพอและได้มาตรฐานการออกแบบทางจราจร	- โครงการติดตั้งระบบไฟฟ้าส่องสว่างทางจราจรให้เพียงพอ	-	รูปที่ 2.2-2 พื้นที่จอดรถของโครงการ

ภาพที่ 2.2-2 พื้นที่จอดรถของโครงการ

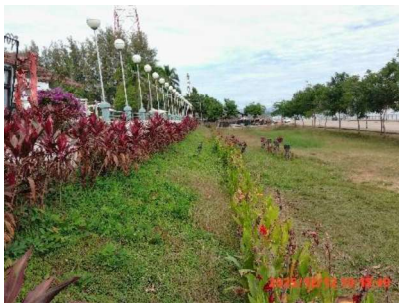
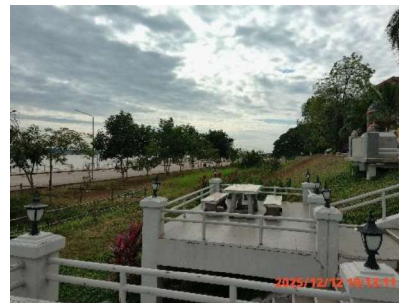
4.4 ระบบระบายน้ำและป้องกันน้ำท่วม	- ดำเนินการก่อสร้างเขื่อนป้องกันตลิ่งตามที่ระบุไว้ในรายละเอียดโครงการและแบบแปลน	- เนื่องจากปัจจุบันถนนชายโขง (ถนนเลียบริมน้ำโขง) โครงการยังไม่สามารถดำเนินการก่อสร้างเขื่อนป้องกันตลิ่งได้อย่างไรก็ตามโครงการได้ มีพื้นที่สีเขียวบริเวณแนวรั้วของโครงการเพื่อป้องกันการพังทลายของดิน	-	รูปที่ 2.2-4 พื้นที่โครงการฝั่งแม่น้ำโขง

ภาพที่ 2.2-4 พื้นที่โครงการฝั่งแม่น้ำโขง

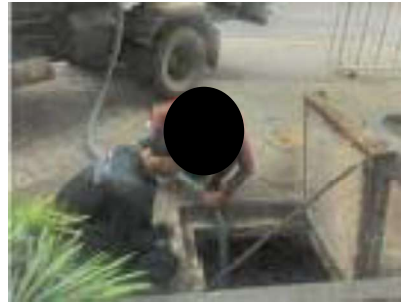
2. ทรัพยากรสิ่งแวดล้อมทางกายภาพ (ต่อ)				
2.3 ทรัพยากรน้ำผิวดิน (ต่อ)	- ต้องจัดให้มีการสูบน้ำออกนอกจากระบบบำบัดน้ำเสียเพื่อไปกำจัดต่อไป	- โครงการได้มีการสูบน้ำจากตะกอนออกจากระบบบำบัดน้ำเสียเพื่อไปกำจัดเป็นประจำทุกปี โดยครั้งล่าสุดได้ดำเนินการเมื่อวันที่ 25 เมษายน พ.ศ. 2568	-	ภาพที่ 2.2-6 สูบน้ำจากตะกอนและไขมันบำบัดน้ำเสีย ภาคผนวก ข-2 ใบเสร็จค่าดูดไขมันและสูบน้ำสิ่งปฏิกูล

ภาพที่ 2.2-6 สู้บกกาคะกอนบ่อบำบัดน้ำเสีย

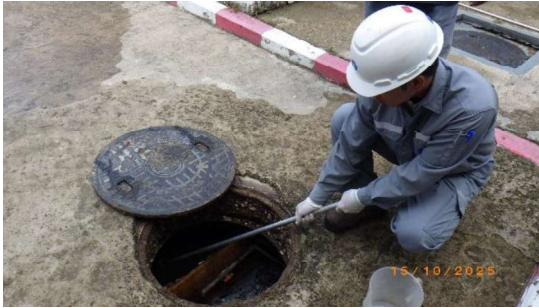
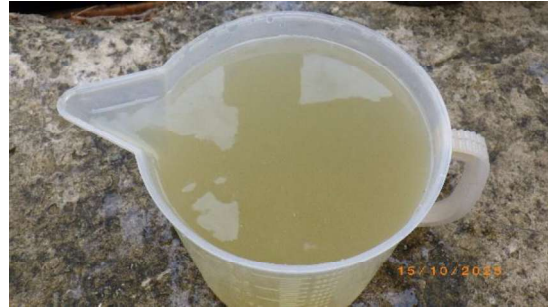
บ่อพักน้ำสุดท้ายที่ 1

เมื่อนำผลการตรวจวิเคราะห์มาเปรียบเทียบกับค่ามาตรฐานตามประกาศกระทรวงทรัพยากรธรรมชาติและสิ่งแวดล้อม เรื่อง กำหนดมาตรฐานควบคุมการระบายน้ำทิ้งจากอาคารบางประเภทและบางขนาด พ.ศ. 2567 (อาคารประเภท ข.) พบว่า ผลการตรวจวิเคราะห์ส่วนใหญ่มีค่าอยู่ในเกณฑ์มาตรฐานกำหนด ยกเว้นค่า บีโอดี (BOD) และปริมาณของแข็งแขวนลอย (Total Suspended Solids) ของเดือนตุลาคม 2568 ที่มีค่าไม่อยู่ในเกณฑ์มาตรฐานดังกล่าวฯ กำหนด

ภาพที่ 3-1 แสดงการเก็บตัวอย่างคุณภาพน้ำทิ้ง

1. มาตรการทั่วไป (ต่อ)				
		จากผลการวิเคราะห์พบว่า ค่าบีโอดี (BOD) บริเวณบ่อบำบัดน้ำสุดท้ายที่ 1 และบ่อบำบัดน้ำทิ้งสุดท้าย 2 และค่า แข็งที่ไม่ละลายน้ำทั้งหมด (Total Suspended Solids) บริเวณบ่อบำบัดน้ำทิ้งสุดท้าย 2 มีค่าเกินมาตรฐาน ทั้งนี้ได้แนะนำให้โครงการปรับปรุงระบบบำบัดน้ำเสียเพื่อลดค่าบีโอดี (BOD)

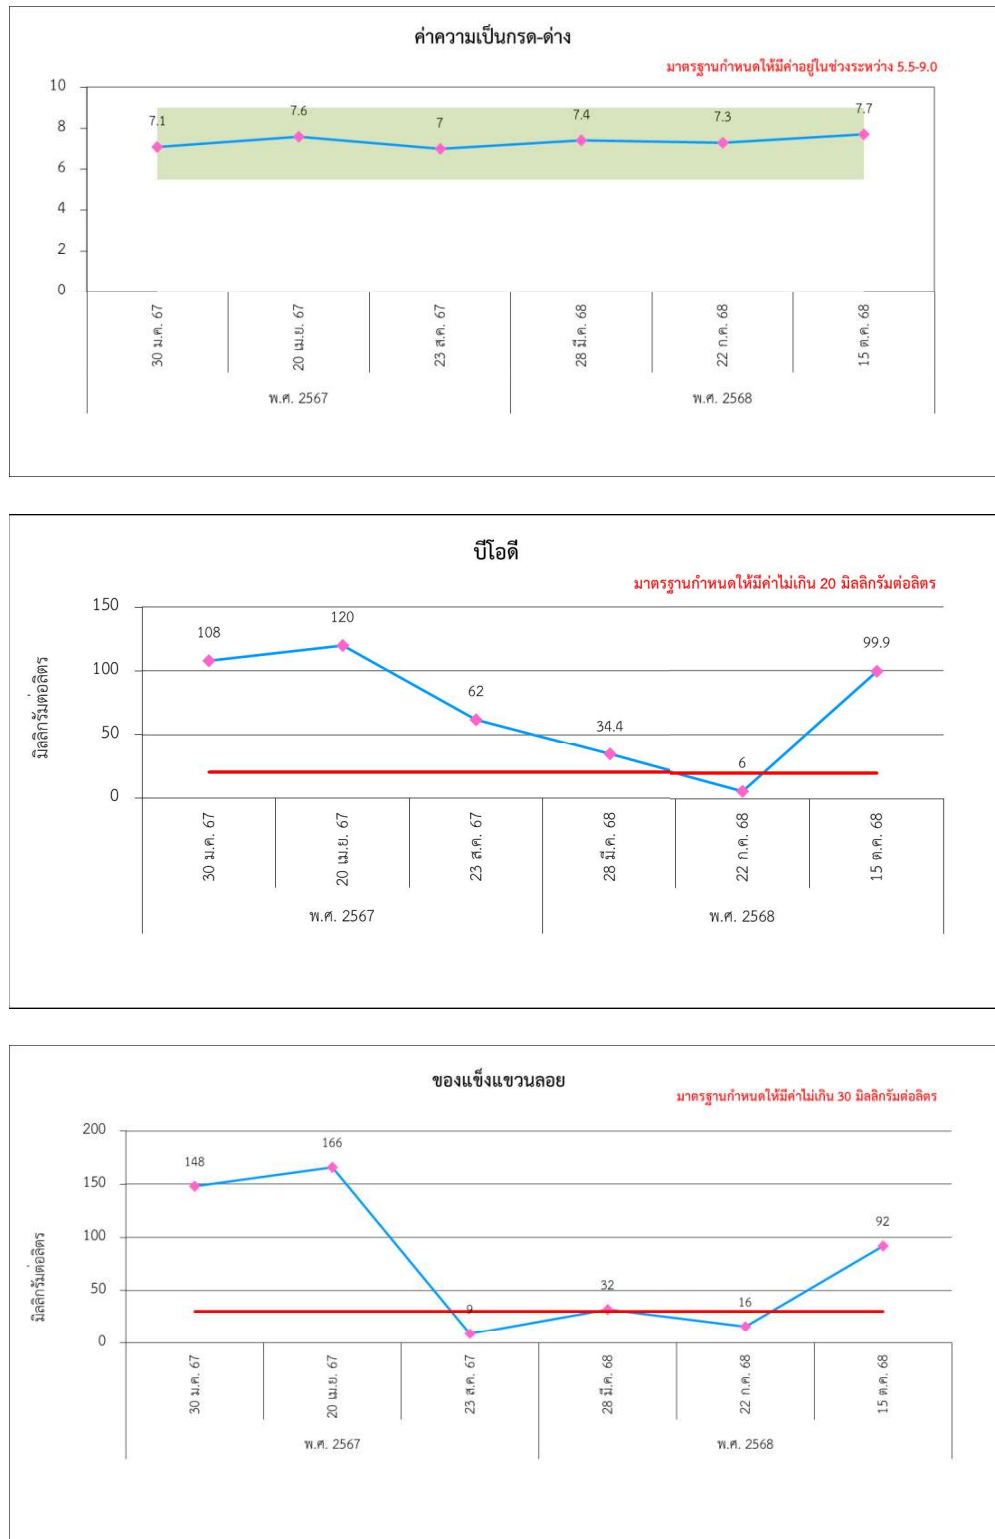
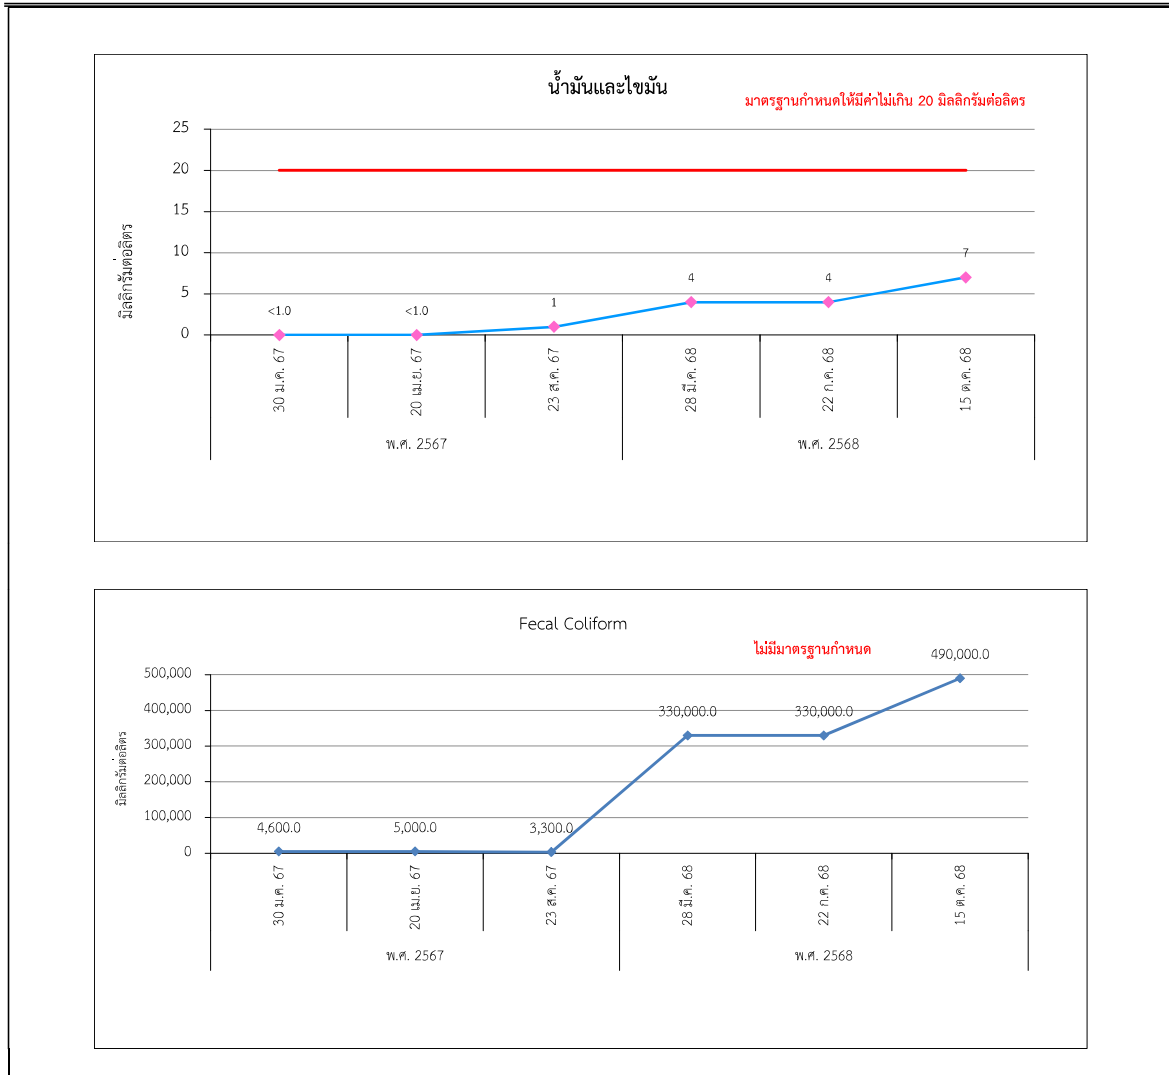
- ความเป็นกรด-ด่าง	มีค่าอยู่ในช่วง	4.0-6.9	
- บีโอดี	มีค่าอยู่ในช่วง	<2-59.6	มิลลิกรัมต่อลิตร
- ของแข็งแขวนลอย	มีค่าอยู่ในช่วง	<5-77	มิลลิกรัมต่อลิตร
- ไขมันและน้ำมัน	มีค่าอยู่ในช่วง	<3-4	มิลลิลิตรต่อลิตรต่อชั่วโมง
- ปริมาณฟิโคลโคลิฟอร์ม	มีค่าอยู่ในช่วง	240.0-330,000.0	เอ็มพีเอ็นต่อมิลลิลิตร

รูปที่ 3-1 กราฟแสดงผลการติดตามตรวจสอบคุณภาพน้ำทิ้งบริเวณบ่อพักน้ำสุดท้ายที่ 1

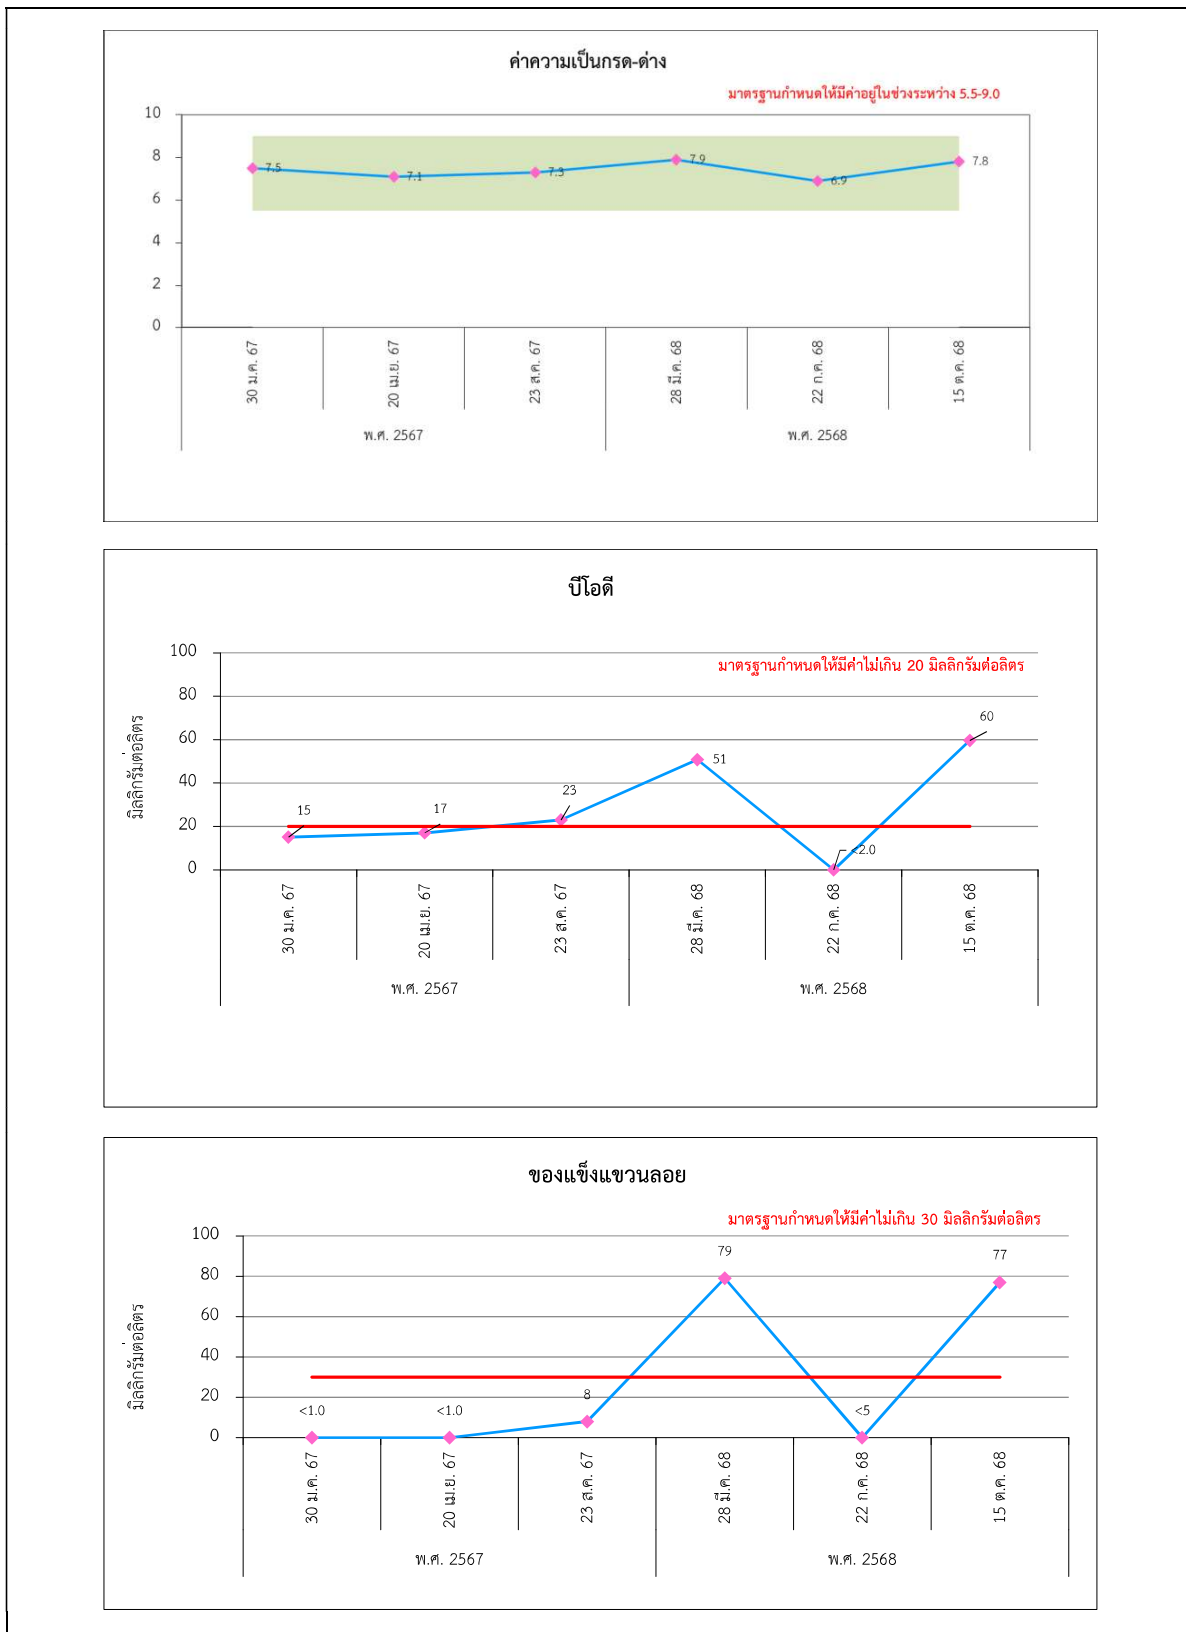
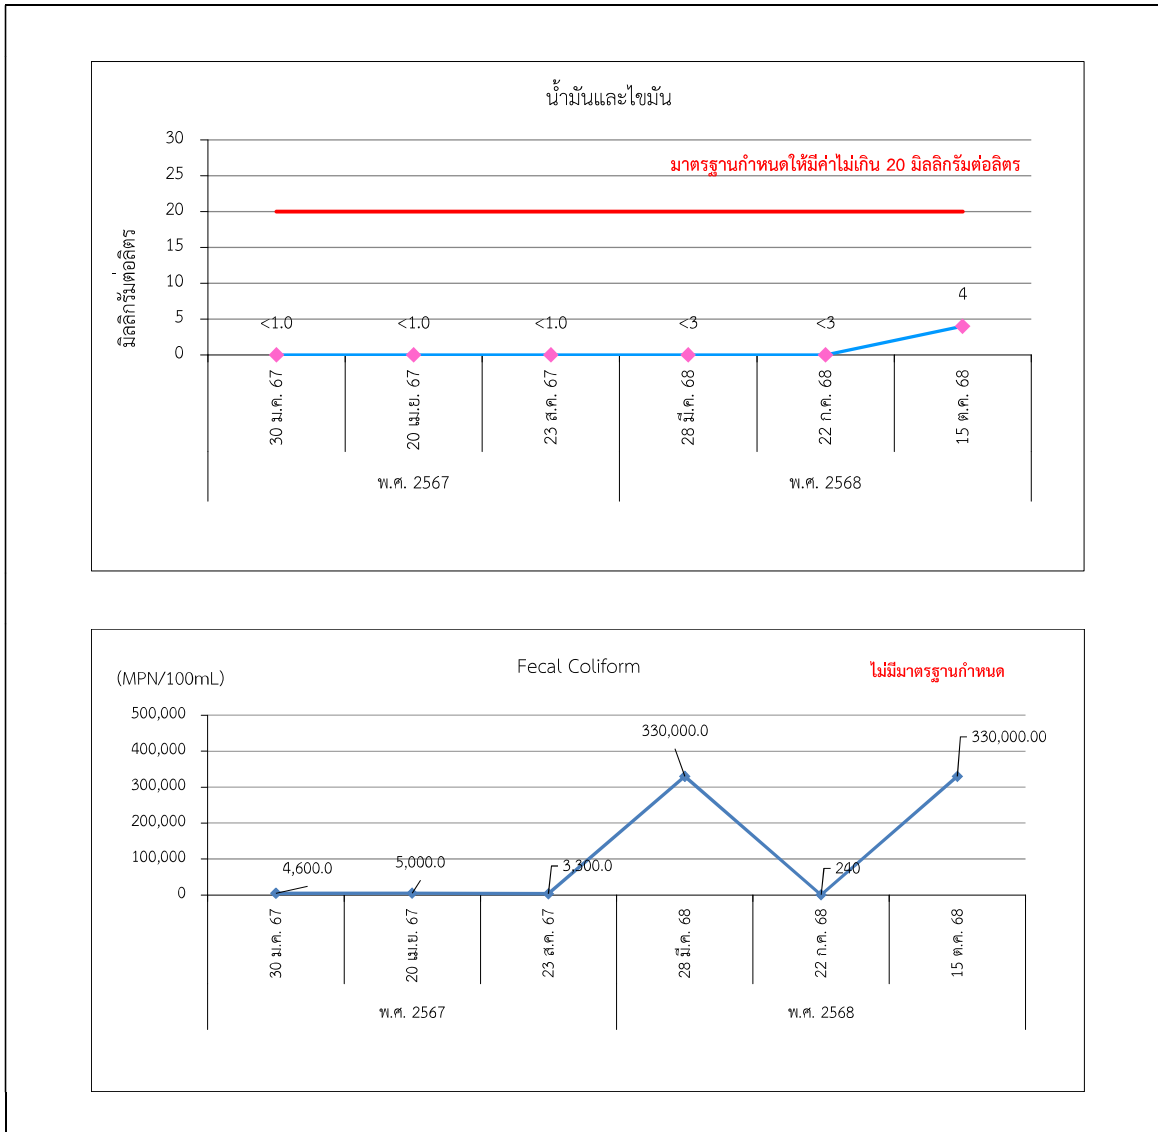
รูปที่ 3-2 กราฟแสดงผลการติดตามตรวจสอบคุณภาพน้ำทิ้งบริเวณบ่อพักน้ำสุดท้ายที่ 2

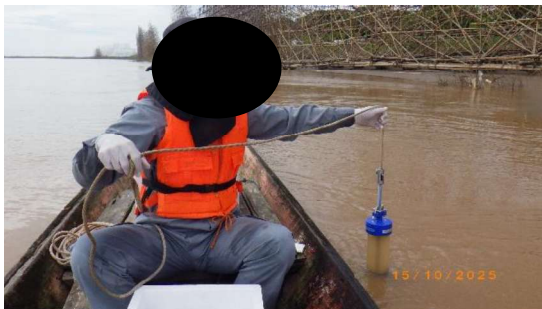
หลังจุดปล่อยน้ำทิ้ง จุดที่ 1
(GPS 48Q 478303, 1921924)

1.2 คุณภาพน้ำในแหล่งน้ำสาธารณะ	จำนวน 6 สถานี ได้แก่ - แม่น้ำโขง	- ความเป็นกรด-ด่าง (pH) - บีโอดี (BOD) - สารแขวนลอย (SS) - น้ำมันและไขมัน (Oil & Grease) - แบคทีเรียกลุ่มฟีคอลโคลิฟอर्म (Fecal Coliform Bacteria)	- ทุก 4 เดือนตลอดระยะเวลาเปิดดำเนินการ	- โครงการได้มีการติดตามตรวจสอบคุณภาพน้ำทั้งของโครงการ และคุณภาพน้ำในแหล่งน้ำสาธารณะ (แม่น้ำโขง) เมื่อวันที่ 22 กรกฎาคม และ 15 ตุลาคม พ.ศ. 2568 พบว่า Fecal Coliform บริเวณจุดปล่อยน้ำทั้งจุดที่ 1 และบริเวณหลังจุดปล่อยน้ำทั้ง จุดที่ 1 ที่มีค่าไม่อยู่ในเกณฑ์มาตรฐาน

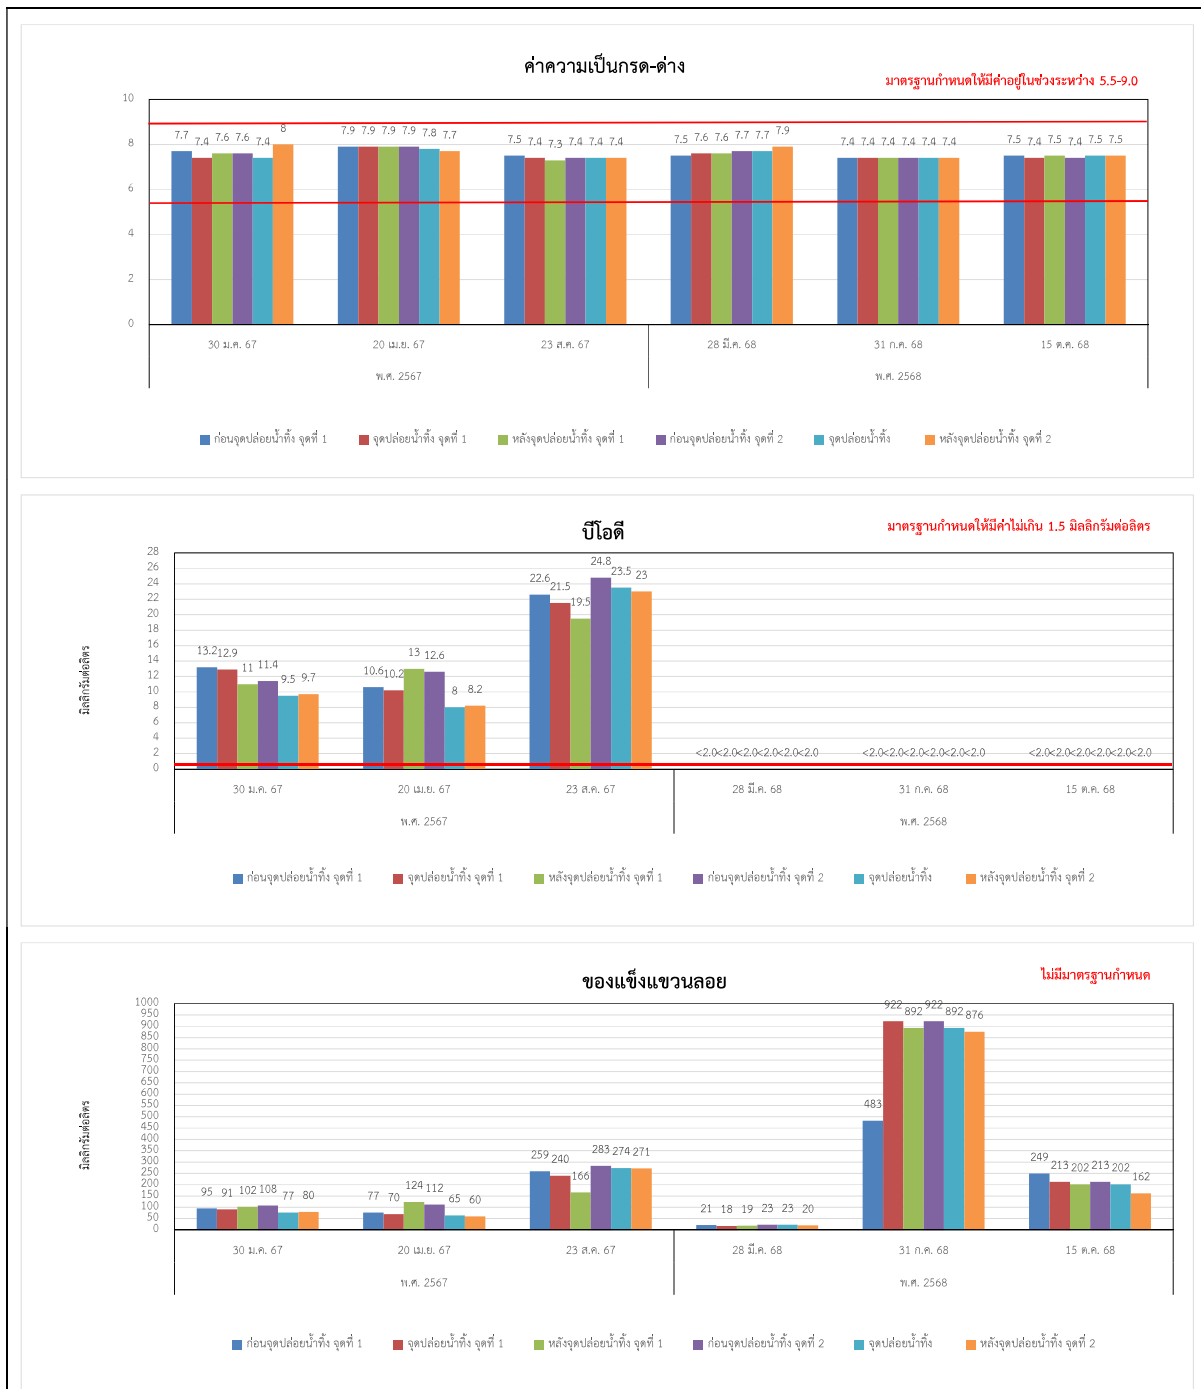
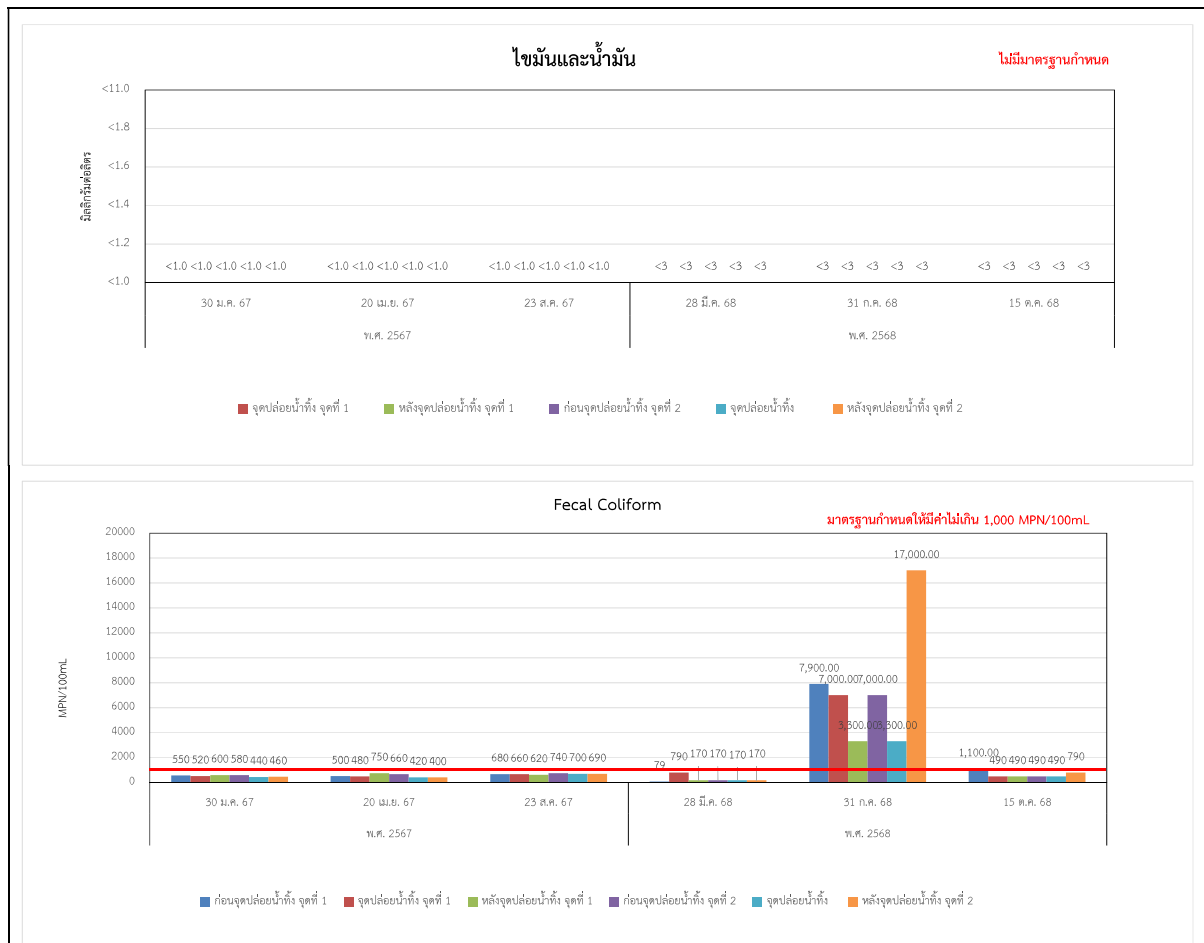
เมื่อนำผลการตรวจวิเคราะห์มาเปรียบเทียบกับมาตรฐานตามประกาศคณะกรรมการสิ่งแวดล้อมแห่งชาติ ฉบับที่ 8 (พ.ศ. 2537) ออกตามความในพระราชบัญญัติส่งเสริมและรักษาคุณภาพสิ่งแวดล้อมแห่งชาติ พ.ศ. 2535 เรื่อง กำหนดมาตรฐานคุณภาพน้ำในแหล่งน้ำผิวดิน ประเภทที่ 2 พบว่า คุณภาพน้ำผิวดินที่ทำการตรวจวิเคราะห์ทั้งหมดมีค่าอยู่ในเกณฑ์มาตรฐานฯ ดังกล่าวกำหนด

รูปที่ 3-3 กราฟแสดงผลการติดตามตรวจสอบคุณภาพน้ำผิวดิน
