## บทที่ 2

### ผลการปฏิบัติตามมาตรการป้องกันและแก้ไขผลกระทบสิ่งแวดล้อม

โครงการ โรงแรม โกลด์ ออร์คิด ตั้งอยู่ที่ ถนนวิภาวดีรังสิต แขวงสามเสนใน เขตพญาไท กรุงเทพมหานคร ดำเนินการโดยบริษัท อีเอสวี เรสซิเดนซ์ จำกัด ซึ่งเป็นโครงการประเภทโรงแรมสูง ประกอบด้วย อาคารโรงแรมสูง 17 ชั้น จำนวน 1 อาคาร มีห้องพักอาศัยจำนวนทั้งสิ้น 154 ห้อง และอาคารจอดรถขนาดความสูง 5 ชั้น จำนวน 1 อาคาร โดยโครงการได้จัดทำรายงานการประเมินผลกระทบสิ่งแวดล้อม และได้ผ่านการพิจารณาเห็นชอบรายงานฯ ตามหนังสือจากสำนักงานนโยบายและแผนทรัพยากรธรรมชาติและสิ่งแวดล้อม เลขที่ ทส 1009/8032 ลงวันที่ 4 สิงหาคม 2547 โดยหนังสือเห็นชอบได้กำหนดมาตรการป้องกันและแก้ไขผลกระทบสิ่งแวดล้อมและมาตรการติดตามตรวจสอบผลกระทบสิ่งแวดล้อม เพื่อเป็นแนวทางให้โครงการปฏิบัติ รวมไปถึงเสนอรายงานผลการปฏิบัติตามมาตรการฯ ต่อหน่วยงานอนุญาต และหน่วยงานที่เกี่ยวข้อง รวมทั้งสำนักงานนโยบายและแผนทรัพยากรธรรมชาติและสิ่งแวดล้อม (สผ.) ทุก 6 เดือน

ตารางที่ 2.2-1 มาตรการป้องกันและแก้ไขผลกระทบสิ่งแวดล้อมของโครงการ โรงแรม โกลด์ ออร์คิด (ระยะดำเนินการ)

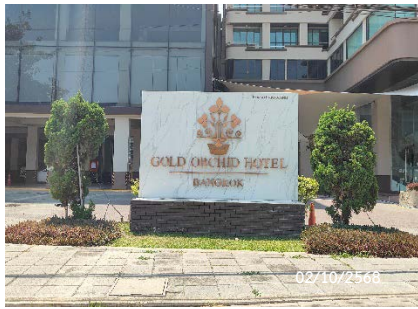
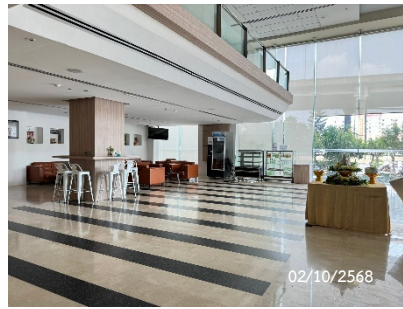
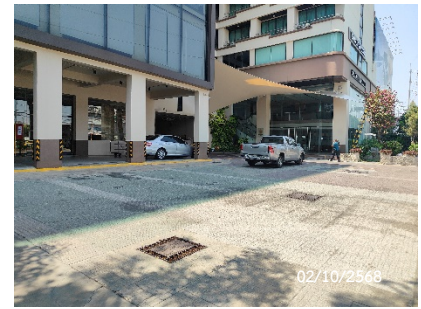
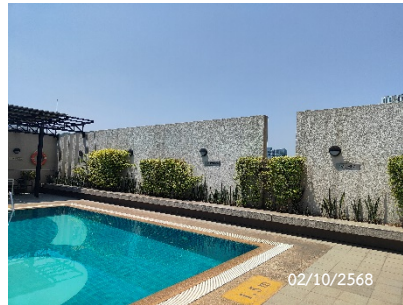
ภาพที่ 2.2-1 สภาพพื้นที่ปัจจุบัน

3. คุณค่าการใช้ประโยชน์ของมนุษย์					
3.1 การใช้ประโยชน์ที่ดิน	1. ห้ามดำเนินการก่อสร้าง ต่อเติม ดัดแปลงอาคารหรือพื้นที่โครงการโดยปราศจากการขออนุญาตจากหน่วยงานราชการที่เกี่ยวข้อง	✓	- ปัจจุบันโครงการยังไม่มีมีการก่อสร้าง ต่อเติม หรือดัดแปลงโครงสร้างอาคาร	ภาพที่ 2.2-1	-

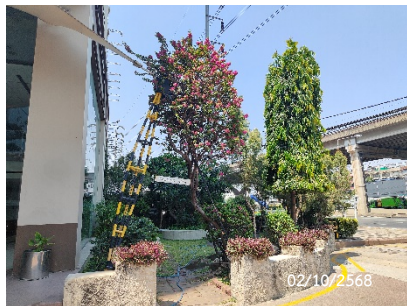
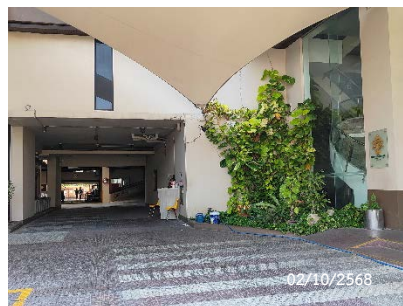
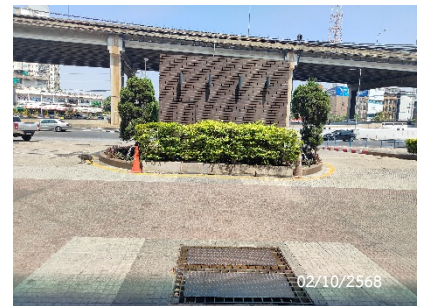
ภาพที่ 2.2-2 พื้นที่สีเขียว

1. ทรัพยากรสิ่งแวดล้อมทางกายภาพ					
1.1 สภาพภูมิประเทศธรณีวิทยาและแผ่นดินไหว	-	-	-	-	-
1.2 ฝุ่นละอองและเสียง	1. ปลูกไม้ยืนต้น และไม้ดอกไม้ประดับไว้บริเวณต่างๆ ของโครงการ เพื่อช่วยสกัดการฟุ้งกระจายของฝุ่นละอองและช่วยลดระดับเสียงจากยานพาหนะ	✓	- โครงการจัดให้มีพื้นที่สีเขียวบริเวณด้านหน้าโครงการ และบริเวณพื้นที่สระว่ายน้ำ เพื่อช่วยสกัดการฟุ้งกระจายของฝุ่นละอองและช่วยลดระดับเสียงจากยานพาหนะ	ภาพที่ 2.2-2	-

4.3 สถานที่ท่องเที่ยวพักผ่อนหย่อนใจ และสถานที่สำคัญทางศาสนาและประวัติศาสตร์	-	-	-	-
4.4 ทัศนียภาพ และสภาพธรรมชาติอันควรอนุรักษ์	1. จัดให้มีพื้นที่สีเขียวไว้บริเวณต่างๆ พื้นที่รวม 586.14 ตร.ม. แบ่งเป็นบริเวณด้านหน้าโครงการ พื้นที่ 151.12 ตร.ม. ปลูกหมากเขียว ประดู่ ตาลฟ้า ก้ามกุ้ง เฟิร์น ข้าหลวงและลีลาวดี บริเวณทางเดินระหว่างอาคารจอดรถกับอาคารโรงแรมชั้น 2 ถึงชั้น 4 พื้นที่	✓ - โครงการจัดให้มีพื้นที่สีเขียวบริเวณด้านหน้าโครงการ และบริเวณพื้นที่สระว่ายน้ำ โดยเลือกพันธุ์ไม้ที่มีความเหมาะสมในการปลูกในพื้นที่โครงการ	ภาพที่ 2.2-2	-

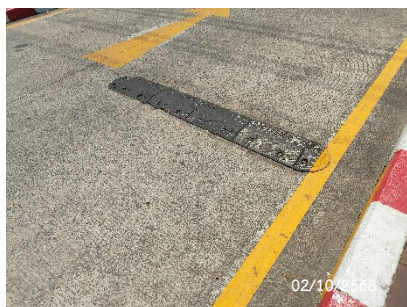
2. จัดให้มีอุปกรณ์ชะลอความเร็วของรถในโครงการเพื่อป้องกันการใช้ความเร็วเกินกำหนดในพื้นที่โครงการ	✓	- โครงการจัดให้มีการติดตั้งสัญญาณชะลอความเร็วบริเวณทางเข้า-ออกพื้นที่โครงการ	ภาพที่ 2.2-3	-

สัญญาณชะลอความเร็ว

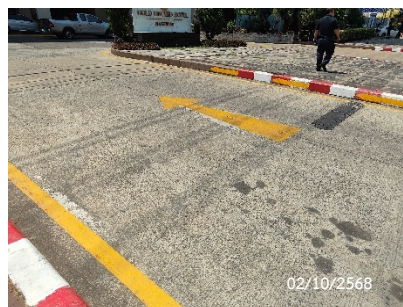
12. ติดตั้งป้ายสัญญาณเตือนและสัญญาณการจราจรต่างๆ อย่างชัดเจน	✓ - โครงการจัดให้มีการติดตั้งป้ายเตือนและสัญญาณจราจรต่างๆ ไว้ในพื้นที่โครงการอย่างชัดเจน	ภาพที่ 2.2-3	-

สัญลักษณ์จราจรบนพื้นทาง

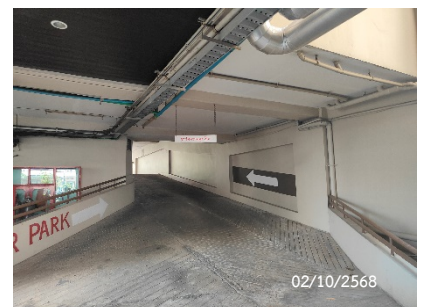
6. กำหนดทิศทางการเดินทางเดียวให้สอดคล้องกับขนาดของถนน เพื่อป้องกันการติดขัดของรถที่สัญจรเข้าออกพื้นที่โครงการ	✓ - โครงการกำหนดให้การเดินรถในโครงการเป็นแบบทางเดียว เพื่อป้องกันการติดขัดของรถที่สัญจรเข้าออกพื้นที่โครงการ	ภาพที่ 2.2-3	-

ลูกศรบอกทิศทางการเดินรถ

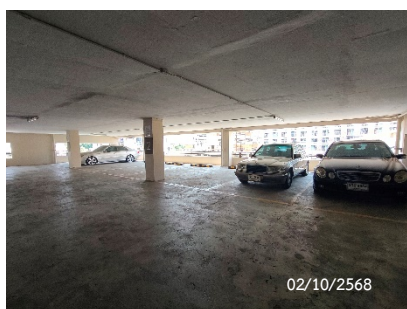
4. จัดให้มีจอดรถยนต์จำนวน 78 คัน แบ่งเป็น - ภายในอาคารจอดรถยนต์ จำนวน 40 คัน - บริเวณชั้นล่างอาคารจอดรถและหน้าอาคารโรงแรมจำนวน 8 คัน - บริเวณริมถนนด้านทิศใต้ของโครงการ จำนวน 21 คัน - บริเวณชั้นล่างอาคารสำนักงาน ซึ่งโครงการซื้อเพิ่มจำนวน 9 คัน	✓	- โครงการจัดให้มีอาคารจอดรถในพื้นที่โครงการ สามารถจอดรถได้ประมาณ 100 คัน ซึ่งเพียงพอต่อความต้องการตามที่ระบุไว้ในมาตรการ	ภาพที่ 2.2-3	-

7. กำหนดเขตพื้นที่จอดรถและพื้นที่ถนนให้ชัดเจน ทั้งบนอาคารจอดรถและบริเวณริมถนนทางด้านทิศใต้ของโครงการ โดยใช้สีทาเป็นช่องจอดรถให้เป็นระเบียบและสามารถมองเห็นได้ชัดเจน	✓ - โครงการจัดให้มีการกำหนดพื้นที่จอดรถในบริเวณต่างๆ อย่างชัดเจน โดยใช้สีทาเป็นช่องจอดรถให้เป็นระเบียบและสามารถมองเห็นได้อย่างชัดเจน	ภาพที่ 2.2-3	-

พื้นที่จอดรถยนต์

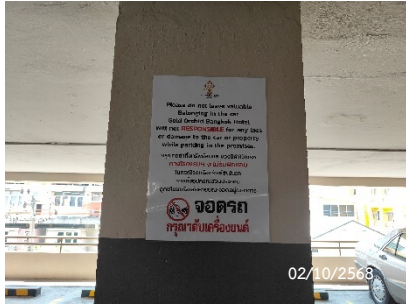
13. ติดตั้งป้ายห้ามติดเครื่องยนต์ทิ้งไว้ทั้งภายในอาคารจอดรถและบริเวณอื่นๆ ให้สามารถมองเห็นได้ชัดเจน	✓ - โครงการจัดให้มีการติดตั้งป้ายห้ามติดเครื่องยนต์ทิ้งไว้ทั้งภายในอาคารจอดรถของโครงการ	ภาพที่ 2.2-3	-

ป้ายกรุณาดับเครื่องยนต์

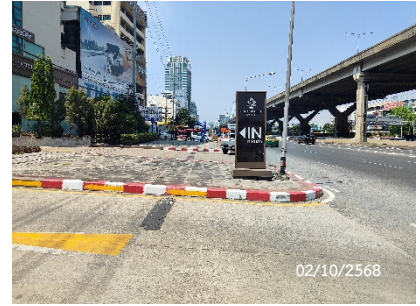
3. จัดให้มีป้ายแสดงทางเข้า-ออกพื้นที่โครงการในจุดที่ผู้ขับขี่รถยนต์สามารถมองเห็นได้ชัดเจน	✓	- โครงการจัดให้มีการติดตั้งป้ายแสดงทางเข้า-ออก บริเวณหน้าโครงการในจุดที่ผู้ขับขี่สามารถมองเห็นได้ชัดเจน	ภาพที่ 2.2-3	-

บริเวณทางเข้า-ออก

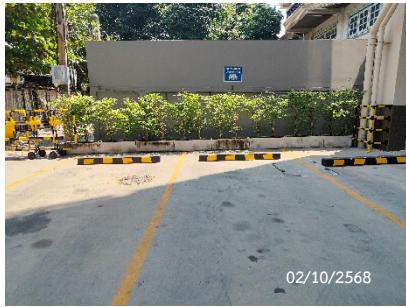
8. กำหนดจุดจอดรถรับ-ส่งลูกค้าไว้บริเวณด้านหน้าโครงการ 2 จุด โดยเมื่อคนขับรถนำรถเข้ามาจอดแล้ว ต้องดับเครื่องยนต์ และเมื่อลูกค้าลงจากรถหรือขึ้นไปนั่งบนรถเรียบร้อยแล้ว คนขับจะต้องนำรถบรรทุกคันออกจากพื้นที่โครงการทันที ห้ามจอดทิ้งไว้	✓ - โครงการจัดให้มีจุดจอดรถรับ-ส่งลูกค้าไว้บริเวณด้านหน้าโครงการ 2 จุด และมีมาตรการให้คนขับดับเครื่องยนต์ทันทีที่จอดรถเรียบร้อยแล้ว	ภาพที่ 2.2-3	-

จุดจอดรถบัส

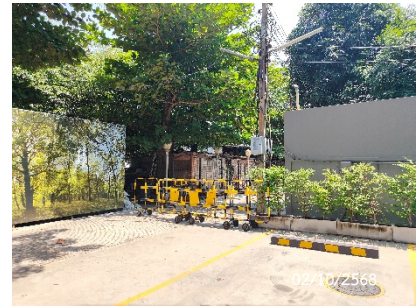
3.2 การคมนาคม (ต่อ)	5. จัดให้มีที่กั้นถนนบริเวณทางเข้าออกด้านหน้าโครงการและทางออกสู่ถนนวิภาวดีรังสิตด้านทิศใต้ของโครงการ เพื่อชะลอความเร็วของรถที่สัญจรเข้า-ออกโครงการ	✓ - โครงการจัดให้มีที่กั้นถนนบริเวณทางออกด้านหน้าโครงการ และทางออกสู่ถนนวิภาวดีรังสิตด้านทิศใต้ของโครงการ	ภาพที่ 2.2-3	-

แผงกั้นบริเวณทางเข้า-ออกด้านทิศใต้

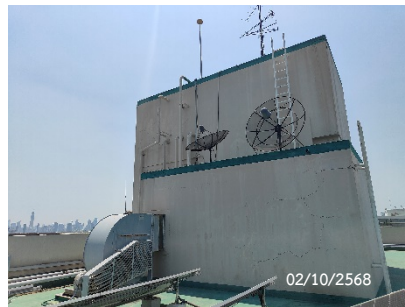
2. จัดให้มีถังเก็บน้ำชั้นหลังคากว้าง 3.4 เมตร ยาว 9.5 เมตร สูง 3.0 เมตร ขนาดความจุ 87.21 ลบ.ม. จำนวน 1 ถัง	✓ - โครงการจัดให้มีถังเก็บน้ำชั้นหลังคา จำนวน 1 ถัง ในพื้นที่โครงการ	ภาพที่ 2.2-4	-

ถังเก็บน้ำชั้นดาดฟ้า

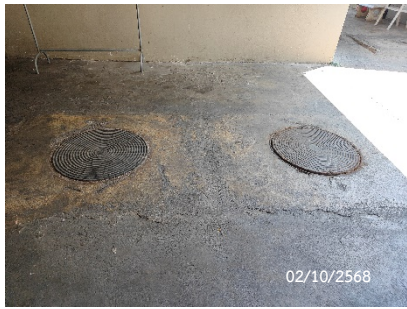
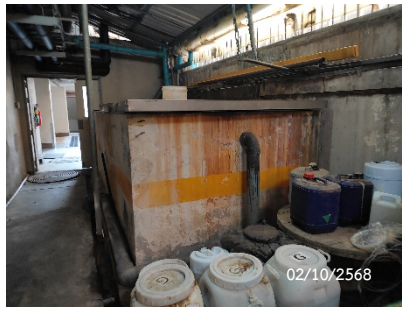
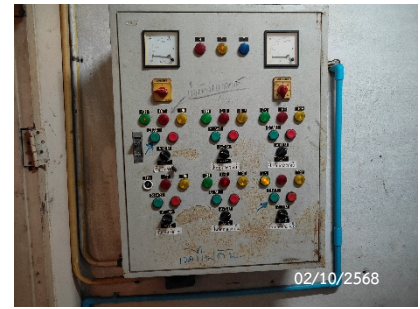
### ภาพที่ 2.2-5 ระบบบำบัดน้ำเสียภายในโครงการ

1.3 อุทกวิทยาและคุณภาพน้ำ	1. น้ำเสียที่เกิดขึ้นภายในโครงการจะต้องผ่านระบบบำบัดน้ำเสีย เพื่อบำบัดค่าคุณภาพน้ำให้เป็นไปตามมาตรฐานคุณภาพน้ำทิ้งอาคารประเภท ข โดยมีค่า BOD ไม่เกิน 30 มก./ลิตร	✓	- โครงการจัดให้ระบบบำบัดน้ำเสียชนิดเติมอากาศ (Activated Sludge Process) ภายในพื้นที่โครงการ เพื่รองรับน้ำเสียที่เกิดขึ้นจากกิจกรรมต่างๆ มาบำบัดก่อนปล่อยออกนอกพื้นที่โครงการ	ภาพที่ 2.2-5	-

3.6 การกำจัดน้ำเสียและสิ่งปฏิกูล	1. เลือกใช้ระบบบำบัดน้ำเสียแบบเติมอากาศ (Activated Sludge Process) ชนิด Extended Activated Sludge Process สำหรับบำบัดน้ำเสียที่เกิดขึ้นภายในโครงการ	✓ - โครงการจัดให้มีระบบบำบัดน้ำเสียชนิดเติมอากาศ (Activated Sludge Process) ภายในพื้นที่โครงการ เพื่อรองรับน้ำเสียที่เกิดขึ้นจากกิจกรรมต่างๆ มาบำบัดก่อนปล่อยออกนอกพื้นที่โครงการ	ภาพที่ 2.2-5	-

2. ให้มีการควบคุมดูแลระบบบำบัดน้ำเสียตลอดระยะเวลาดำเนินการ โดยมีการตรวจตราการทำงานปกติประจำวัน รวมทั้งตรวจสอบประสิทธิภาพของระบบ หากพบว่ามีส่วนใดชำรุดเสียหายต้องทำการซ่อมแซมให้สามารถใช้งานได้ดียิ่งขึ้น	✓ - โครงการจัดให้มีเจ้าหน้าที่คอยตรวจสอบระบบบำบัดน้ำเสียให้สามารถทำงานได้อย่างปกติ และมีประสิทธิภาพอยู่เสมอ หากพบว่ามีส่วนใดชำรุด หรือผิดปกติจะดำเนินการแก้ไขทันที	ภาพที่ 2.2-5 เอกสารแนบ 3	-

2. ตรวจสอบประสิทธิภาพของระบบบำบัดน้ำเสีย ให้สามารถบำบัดน้ำเสียได้อยู่ในเกณฑ์มาตรฐาน ซึ่งน้ำทิ้งออกจากระบบบำบัดต้องมีค่า BOD ไม่เกิน 30 มก./ล. พร้อมทั้งปฏิบัติตามคำแนะนำของผู้ออกแบบอย่างเคร่งครัด	✓	- โครงการจัดให้ระบบบำบัดน้ำเสียชนิดเติมอากาศ (Activated Sludge Process) ภายในพื้นที่โครงการ เพื่อรองรับน้ำเสียที่เกิดขึ้นจากกิจกรรมต่างๆ มาบำบัดก่อนปล่อยออกนอกพื้นที่โครงการ	ภาพที่ 2.2-5	-

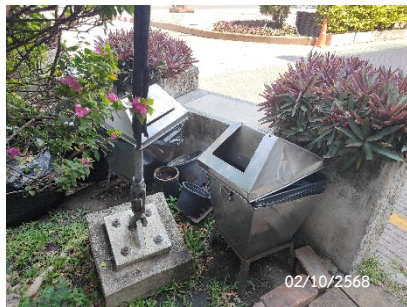
3.5 การจัดการขยะมูลฝอย	1. จัดให้มีถังขยะสแตนเลส ขนาด 10 ลิตร จำนวนรวม 170 ใบ วางไว้บริเวณห้องพักทุกห้อง ร้านค้า ห้องสำนักงาน ห้องประชุม ห้องพักเจ้าหน้าที่สระเวย์น้ำ และห้องพักเจ้าหน้าที่ รปภ. และถังขนาดบรรจุ 50 ลิตร จำนวนรวม 6 ใบ วางไว้บริเวณห้องครัวและห้องอาคาร และพื้นที่เอนกประสงค์และนันทนาการ	✓ - โครงการทำการตั้งถังขยะสแตนเลส ขนาด 10 ลิตร วางไว้บริเวณห้องพัก ห้องสำนักงาน สระเวย์น้ำ และห้องพักเจ้าหน้าที่ รปภ. และถังขนาดบรรจุ 50 ลิตร วางไว้บริเวณห้องครัวและห้องอาคาร และพื้นที่เอนกประสงค์และนันทนาการของโครงการ	ภาพที่ 2.2-6	-

ถังขยะบริเวณพื้นที่ส่วนกลาง

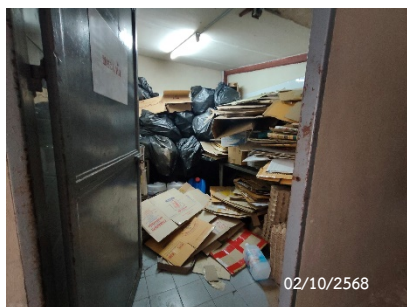
3. จัดให้มีห้องพักขยะมูลฝอยรวม บริเวณหลังอาคารจอดรถ มีขนาดกว้าง 1.83 ม. ยาว 7.55 ม. และสูง 2.2 ม. มีพื้นที่ภายในสำหรับรองรับขยะมูลฝอยประมาณ 13 ลบ.ม. นานประมาณ 10 วัน	✓ - โครงการจัดให้มีห้องพักขยะมูลฝอยรวม แบ่งออกเป็น 2 ห้อง ได้แก่ ห้องพักมูลฝอยแห้ง และห้องพักมูลฝอยเปียก ตั้งอยู่บริเวณหลังอาคารจอดรถ สามารถรองรับมูลฝอยภายในโครงการได้อย่างเพียงพอ	ภาพที่ 2.2-6	-

4. โครงสร้างของห้องพักขยะมูลฝอยรวมต้องก่อสร้างตามหลักสุขาภิบาล โดยมีผนังทั้ง 4 ด้าน มีประตูเปิด-ปิด 2 ด้าน และมีหลังคาคลุม เพื่อป้องกันกลิ่นเหม็นรบกวน และป้องกันปัญหาน้ำชะขยะ	✓ - โครงการออกแบบให้ห้องพักขยะมูลฝอยรวมก่อสร้างตามหลักสุขาภิบาล โดยมีผนังทั้ง 4 ด้าน มีประตูเปิด-ปิด 2 ด้าน และมีหลังคาคลุม เพื่อป้องกันกลิ่นเหม็นรบกวนและป้องกันปัญหาน้ำชะขยะ	ภาพที่ 2.2-6	-

ห้องพัสดุฝอยรวม

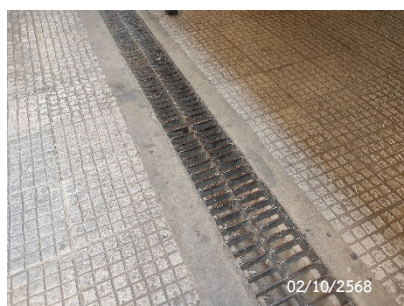
2. จัดให้มีท่อระบายน้ำคอนกรีตเสริมเหล็กขนาดเส้นผ่าศูนย์กลาง 200 มม. และบ่อพักขนาด 0.4 x 0.4 ม. มีความลาดชันเท่ากับ 1 : 200 ใ้รอบพื้นที่โครงการ	✓	- โครงการจัดให้มีท่อระบายน้ำคอนกรีตเสริมเหล็กใ้รอบพื้นที่โครงการ	ภาพที่ 2.2-7	-

รางระบายน้ำรอบโครงการ

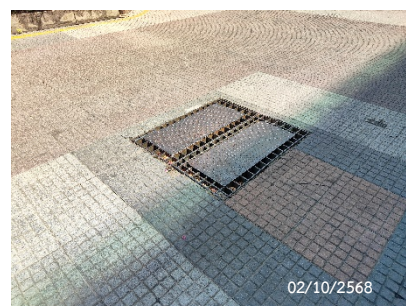
3.7 การระบายน้ำและป้องกันน้ำท่วม (ต่อ)	3. จัดให้มีบ่อหน่วงน้ำขนาดความจุ 57.6 ลบ.ม. (กว้าง 2 เมตร ยาว 24 เมตร ลึก 1.5 เมตร) จำนวน 1 บ่อ เพื่อรองรับน้ำฝนที่ตกลงมาภายในโครงการก่อนระบายน้ำออกจากพื้นที่โครงการ	✓	- โครงการจัดให้มีบ่อหน่วงน้ำในพื้นที่โครงการ เพื่อรองรับน้ำฝนที่ตกลงมาภายในโครงการก่อนระบายน้ำออกจากพื้นที่โครงการ	ภาพที่ 2.2-7	-

4. เมื่อฝนหยุดตก ต้องระบายน้ำฝนออกจากบ่อหน่วงน้ำโดยใช้เครื่องสูบน้ำด้วยอัตราสูบ 0.01 ลบ.ม./วินาที ซึ่งไม่เกินอัตราการระบายน้ำเดิมก่อนพัฒนาโครงการ (0.013 ลบ.ม./วินาที) โดยกำหนดรอบในการสูบน้ำออก 20 นาที หยุดพักเครื่อง 10 นาที สลับกันไปจนกว่าน้ำในบ่อหน่วงน้ำจะหมด	✓	- โครงการกำหนดให้มีการระบายน้ำฝนออกจากบ่อหน่วงน้ำโดยใช้เครื่องสูบน้ำ เพื่อไม่ให้เกิดอัตราการระบายน้ำเดิมก่อนพัฒนาโครงการ	ภาพที่ 2.2-7	-

บ่อหน่วงน้ำ

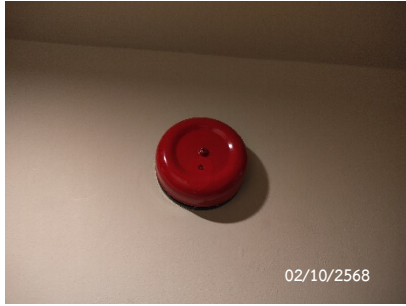
8. จัดให้มีสัญญาณแสงแจ้งเหตุเพลิงไหม้เป็นโคมสีแดงครอบหลอดไฟ และระบบสัญญาณเสียงเตือนภัย (Bell Alarm) เป็นกระดิ่งขนาด 6 นิ้ว ระดับเสียง 90 เดซิเบลทุกระยะ 10 ฟุต ซึ่งเมื่อมีเหตุเพลิงไหม้จะต้องมีพนักงานกดกริ่งดังกล่าวเพื่อเป็นสัญญาณให้ผู้ที่พักอาศัยอยู่ในโครงการทราบภายใน 3-5 นาที หลังจากเกิดเหตุ และจัดให้มีเสียงประกาศเตือนภัย 5 ภาษา เพื่อแจ้งให้ผู้เข้าพักภายในโครงการทราบ	✓	- โครงการจัดให้มีการติดตั้งระบบสัญญาณเสียงเตือนภัย (Bell Alarm) เป็นกระดิ่ง ในพื้นที่โครงการเพื่อเป็นสัญญาณให้ผู้ที่พักอาศัยอยู่ในโครงการทราบเมื่อเกิดเหตุเพลิงไหม้	ภาพที่ 2.2-8	-

Alarm Bell

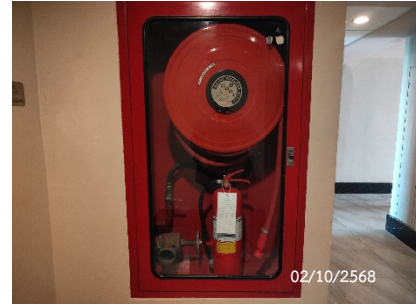
10. จัดให้มีตู้อุปกรณ์ดับเพลิง (Fire Hose System) ไว้ภายในอาคารโรงแรมทุกชั้นตั้งแต่ชั้นล่างจนถึงชั้นดาดฟ้าชั้นละ 1 ตำแหน่ง โดยภายในตู้ต้องประกอบด้วยสายฉีดน้ำ ขวานผจญเพลิง ถังมือทนความร้อน และเครื่องดับเพลิงเคมีชนิดมือถือ ประเภทเคมีแห้งขนาดถังละ 4 กก.	✓ - โครงการจัดให้มีการติดตั้งตู้อุปกรณ์ดับเพลิง (Fire Hose System) ไว้ภายในอาคารโรงแรม โดยภายในตู้ประกอบด้วยสายฉีดน้ำ และเครื่องดับเพลิงเคมีชนิดมือถือ	ภาพที่ 2.2-8	-

Fire Hose Cabinet

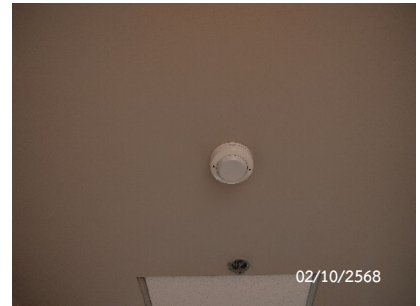
7. จัดให้มีระบบตรวจจับเพลิงไหม้ ประกอบด้วย ระบบตรวจจับควัน (Smoke Detector) และระบบตรวจจับความร้อน (Heat Detector) กระจายตามเพดานห้องพักทุกห้อง ห้องละ 1 ตำแหน่ง และพื้นที่อื่นๆ ทั่วทั้งอาคารโรงแรม	✓	- โครงการมีการติดตั้งระบบตรวจจับควัน (Smoke Detector) และระบบตรวจจับความร้อน (Heat Detector) กระจายตามเพดานห้องพักทุกห้อง และพื้นที่อื่นๆ ทั่วทั้งอาคารโรงแรม	ภาพที่ 2.2-8	-

Smoke Detector

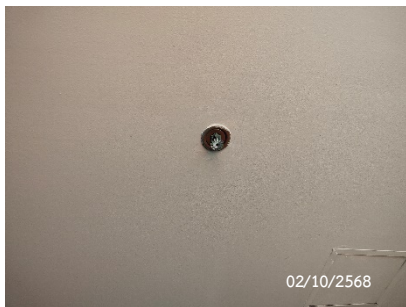
4.2 สาธารณสุข อาชีวอนามัยและความปลอดภัย (ต่อ)	12. จัดให้มีระบบฉีดพ่นอัตโนมัติ (Sprinkler) ติดตั้งไว้ในห้องพักห้องละ 1 ตำแหน่ง และพื้นที่อื่นๆ ทั่วทั้งอาคารโรงแรมในอัตรา 10 ตร.ม./หัว	✓ - โครงการจัดให้มีการติดตั้งระบบฉีดพ่นอัตโนมัติ (Sprinkler) ติดตั้งไว้ในห้องพักห้องละ 1 ตำแหน่ง และพื้นที่อื่นๆ ทั่วทั้งอาคารโรงแรม	ภาพที่ 2.2-8	-

Sprinkle Fire

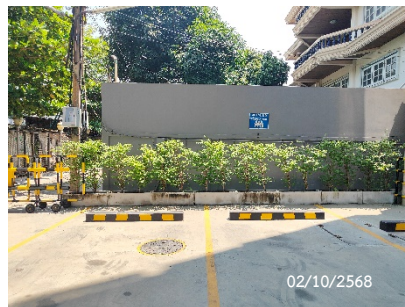
17. ติดตั้งป้ายแสดงจุดรวมพลไว้บริเวณด้านหน้าโครงการ	✓ - โครงการจัดให้มีพื้นที่จุดรวมพลอยู่บริเวณด้านหน้าโครงการ	ภาพที่ 2.2-8	-
	18. ปฏิบัติตามมาตรการป้องกันแก้ไขและลดผลกระทบสิ่งแวดล้อมในระยะดำเนินการทั้งหมดอย่างเคร่งครัด	✓ - โครงการมีการปฏิบัติตามมาตรการป้องกันแก้ไขและลดผลกระทบสิ่งแวดล้อมในระยะดำเนินการทั้งหมดอย่างเคร่งครัด	-	-

จุดรวมพล

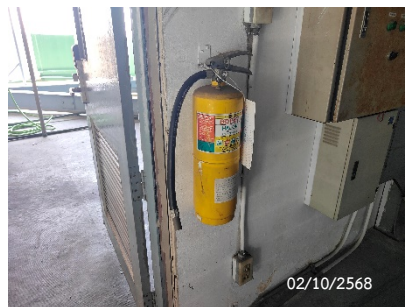
11. จัดให้มีถังเคมีดับเพลิงชนิดมือถือ (Fire Extinguisher) ไว้ภายนอกตู้อุปกรณ์ดับเพลิง โดยติดตั้งไว้ภายในห้องเครื่อง ห้องปั๊ม และห้องครัว ห้องละ 1 ถัง และบริเวณทางเดินตรงข้ามประตูทางเข้าบันไดหนีไฟของอาคารโรงแรมทุกชั้น ชั้นละ 1 ถัง	✓ - โครงการจัดให้มีถังเคมีดับเพลิงชนิดมือถือ (Fire Extinguisher) ไว้ภายนอกตู้อุปกรณ์ดับเพลิง และติดตั้งไว้ในพื้นที่ส่วนกลางต่างๆ ทั่วทั้งโครงการ	ภาพที่ 2.2-8	-

ถังดับเพลิง

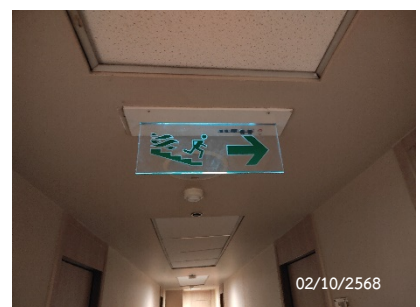
6. จัดให้มีป้ายแสดงเส้นทางหนีไฟ และตำแหน่งของอุปกรณ์ดับเพลิง รวมทั้งวิธีการใช้อุปกรณ์อย่างชัดเจน	✓	- โครงการจัดให้มีการติดตั้งป้ายแสดงเส้นทางหนีไฟ และตำแหน่งของอุปกรณ์ดับเพลิง รวมทั้งวิธีการใช้อุปกรณ์อย่างชัดเจนไว้บริเวณโถงทางเดิน โถงลิฟต์ และบริเวณพื้นที่ส่วนกลางต่างๆ อย่างชัดเจน	ภาพที่ 2.2-8	-

ป้ายบอกทางหนีไฟ

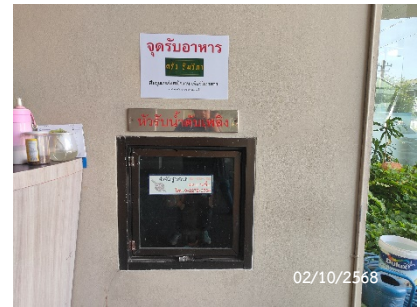
13. ติดตั้งหัวรับน้ำสำรองและหัวรับน้ำดับเพลิงเชื่อมต่อกับระบบท่อเย็นของอาคาร สามารถต่อเข้ากับสายฉีดน้ำดับเพลิงของตำรวจดับเพลิงได้อย่างสะดวกและรวดเร็ว	✓ - โครงการจัดให้มีการติดตั้งหัวรับน้ำสำรองและหัวรับน้ำดับเพลิงเชื่อมต่อกับระบบท่อเย็นของอาคาร สามารถต่อเข้ากับสายฉีดน้ำดับเพลิงของตำรวจดับเพลิงได้อย่างสะดวกและรวดเร็ว	ภาพที่ 2.2-8	-

หัวรับน้ำดับเพลิง

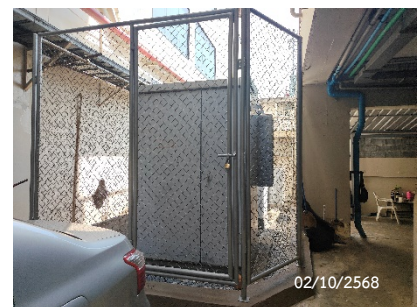
3.4 การใช้พลังงานและไฟฟ้า	1. ดำเนินการติดตั้งมิเตอร์ไฟฟ้าแรงสูง หม้อแปลง และอุปกรณ์ป้องกันตามมาตรการของการไฟฟ้านครหลวง ที่เสาไฟฟ้าที่อยู่ใกล้เคียงพื้นที่โครงการที่สุด	✓ - โครงการทำการติดตั้งมิเตอร์ไฟฟ้าแรงสูง หม้อแปลง และอุปกรณ์ป้องกันตามมาตรการของการไฟฟ้านครหลวง	ภาพที่ 2.2-9	-

2. ทำการรับกระแสไฟฟ้าแรงดันสูงจากการไฟฟ้านครหลวงเท่านั้น	✓ - โครงการรับกระแสไฟฟ้าแรงดันสูงจากการไฟฟ้านครหลวงตามที่ระบุไว้ในมาตรการฯ	ภาพที่ 2.2-9	-
	3. จัดให้มีการติดตั้งดวงไฟส่องสว่าง ทั้งในห้องพัก ทางเดินภายในอาคาร และบริเวณพื้นที่รอบโครงการ เพื่อให้แสงสว่างและความสะดวกในการทำกิจกรรมต่างๆ	✓ - โครงการจัดให้มีการติดตั้งไฟส่องสว่างตลอดแนวเส้นทางภายในโครงการ และถนนทางด้านทิศใต้ของโครงการ เพื่อให้แสงสว่างและความสะดวกในการทำกิจกรรมต่างๆ ในเวลากลางคืน	ภาพที่ 2.2-3	-

หม้อแปลงไฟฟ้า
