## รูปแสดงการปฏิบัติตามมาตรการป้องกันและแก้ไขผลกระทบสิ่งแวดล้อม

โครงการอาคารชุด แอสปาย ห้วยขวาง (Aspire Huai Khwang)

ดำเนินการโดย บริษัท เอพี เอ็มอี 21 จำกัด

ระหว่างเดือนกรกฎาคม - ธันวาคม พ.ศ.2568

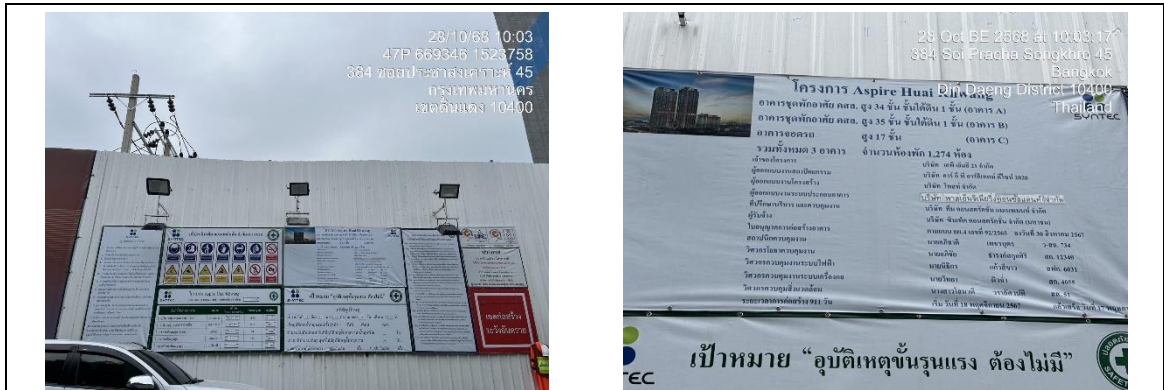
รูปที่ 1 ป้ายแสดงรายละเอียดโครงการ

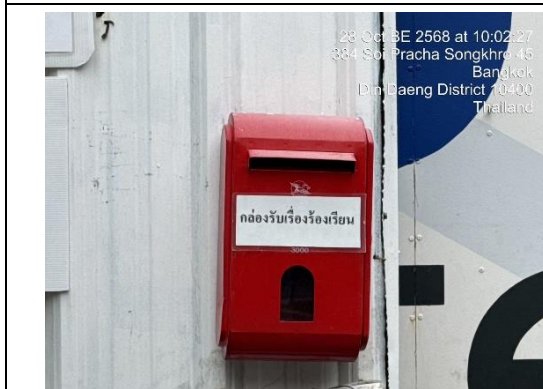
รูปที่ 2 กล่องรับฟังความคิดเห็น

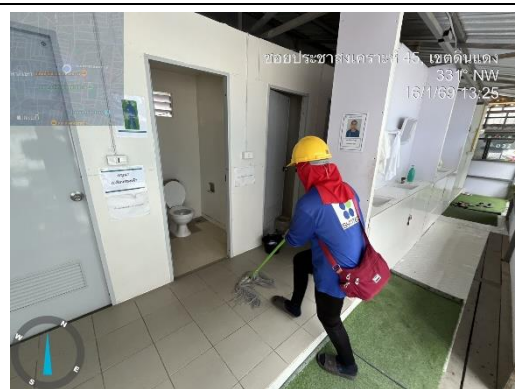
รูปที่ 3 คนงานทำความสะอาดห้องน้ำ

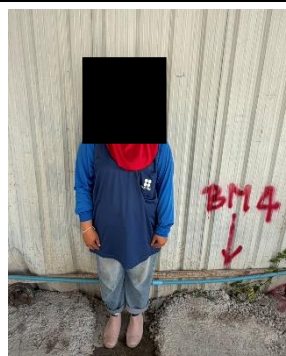
รูปที่ 4 คนงานทำความสะอาดที่พิกัดผลอย

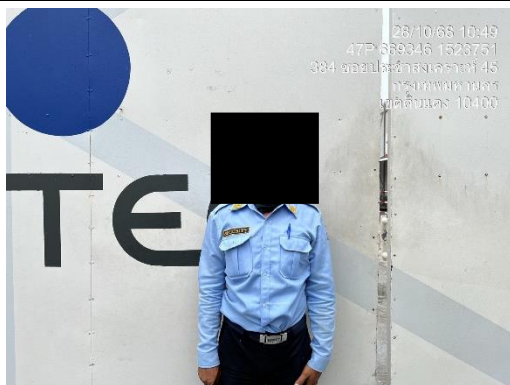
รูปที่ 12 เจ้าหน้าที่รักษาความปลอดภัย (รปภ.)

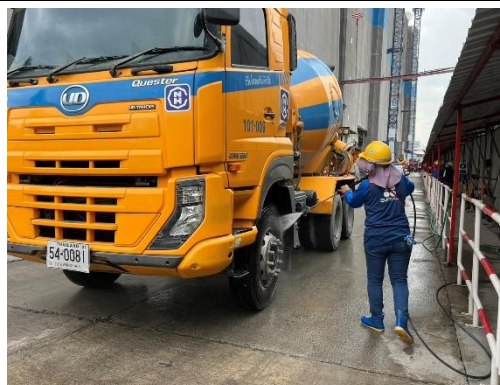
รูปที่ 13 เจ้าหน้าที่ฉีดล้างล้อรถ

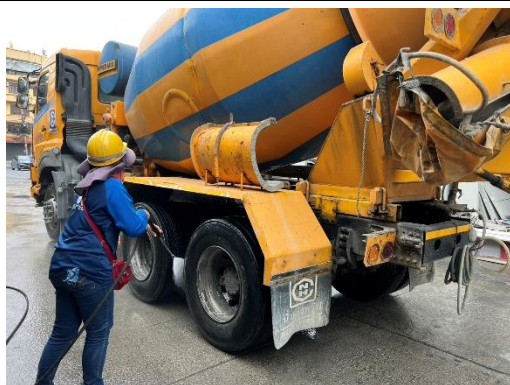
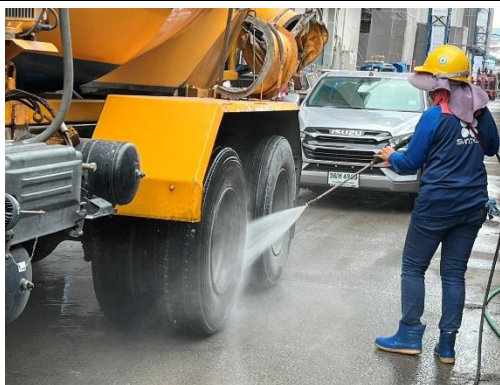
รูปที่ 13 (ต่อ) เจ้าหน้าที่ฉีดล้างล้อรถ

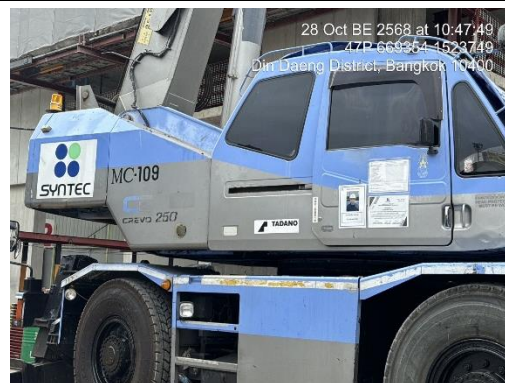
รูปที่ 14 ป้ายชื่อรถบรรทุก

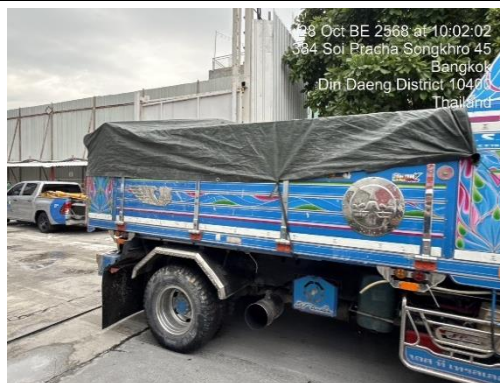
รูปที่ 15 ผ้าใบปิดคลุมท้ายรถ

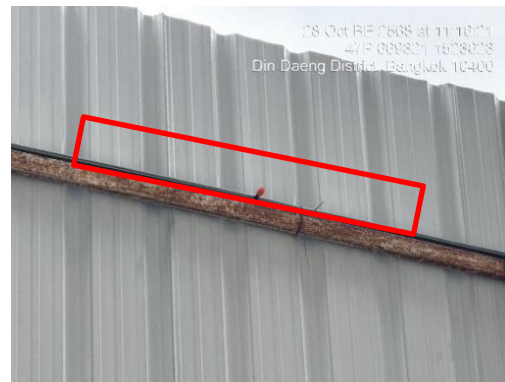
รูปที่ 16 สเปรย์ฉีดพ่นน้ำ

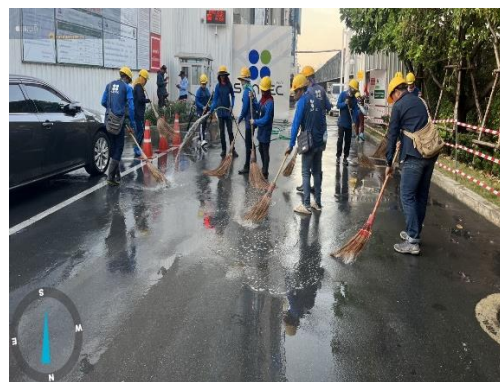
รูปที่ 17 เจ้าหน้าที่ทำความสะอาดบริเวณถนน

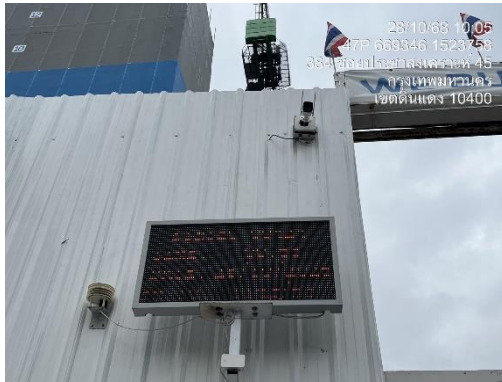
รูปที่ 18 จอแสดงผลตรวจ Real time

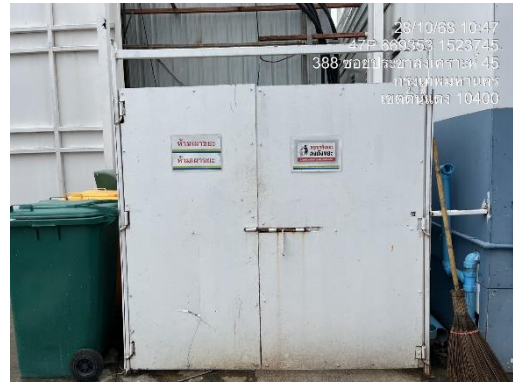
รูปที่ 19 ป้ายห้ามเผาขยะ

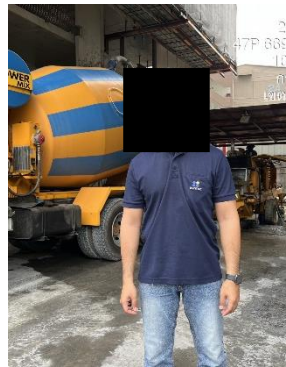
รูปที่ 20 ผู้ควบคุมคนงาน

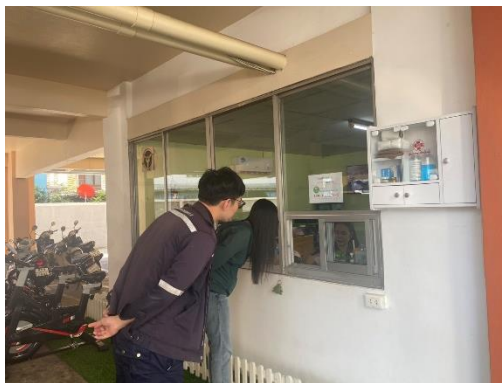
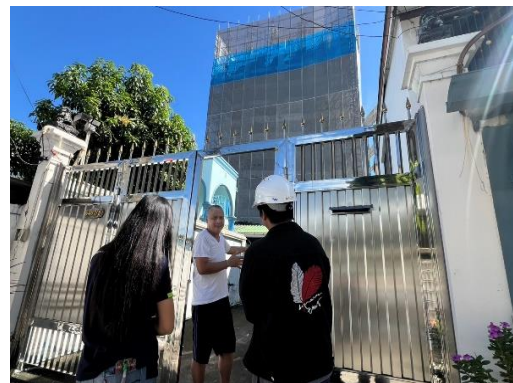
รูปที่ 21 เจ้าหน้าที่เข้าพบบ้านข้างเคียง

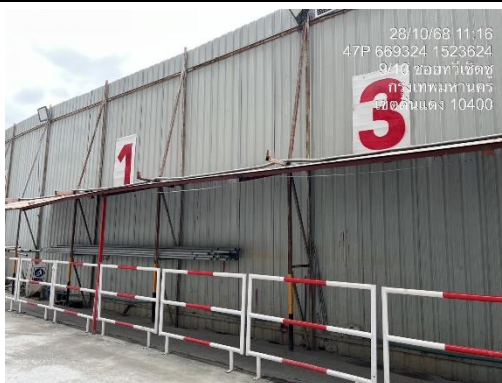
รูปที่ 22 รั้ว Metal Sheet

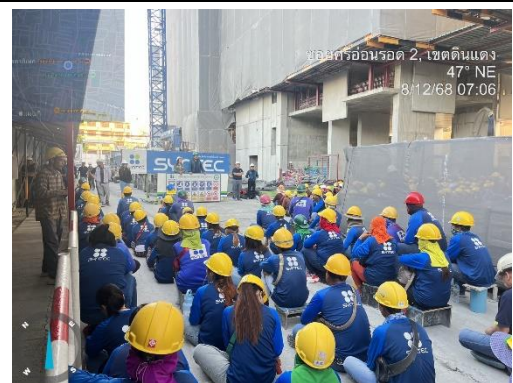
รูปที่ 23 safety talk - morning talk

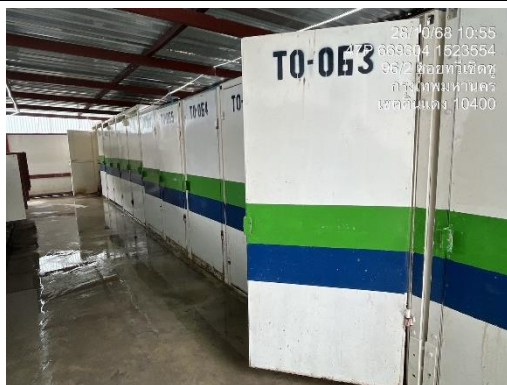
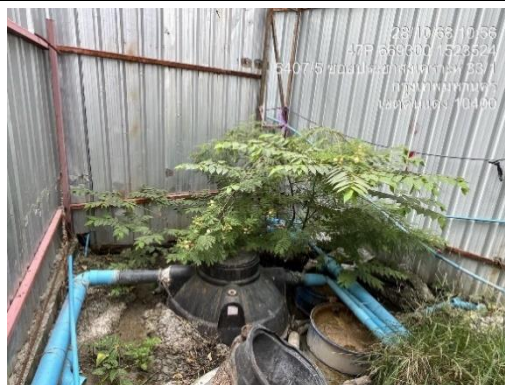
รูปที่ 24 ห้องน้ำ ห้องส้วม พร้อมติดตั้งระบบบำบัดน้ำเสีย

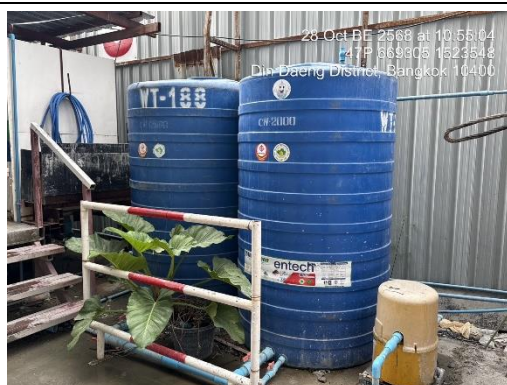
รูปที่ 25 ถังสำรองน้ำใช้

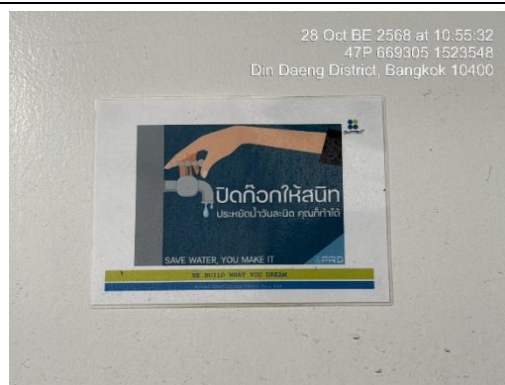
รูปที่ 26 ป้ายรณรงค์ประหยัดน้ำ

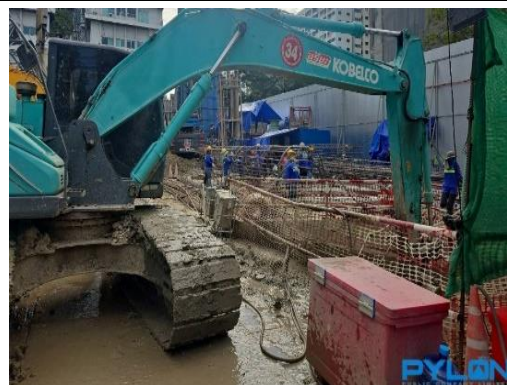
รูปที่ 27 ขุดลอกตะกอนบ่อดักตะกอน

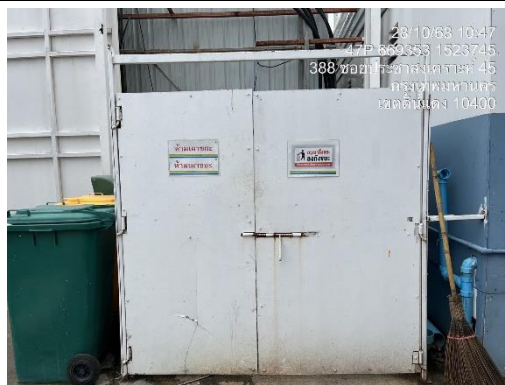
รูปที่ 28 จุตรองรับมูลฝอย

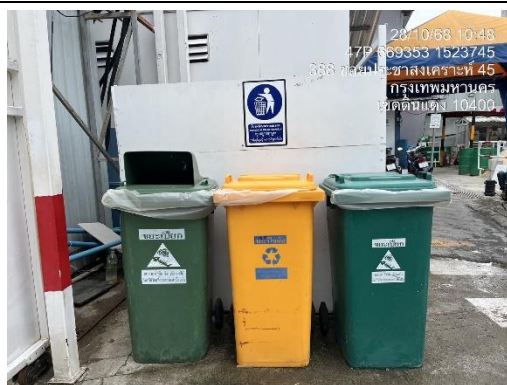
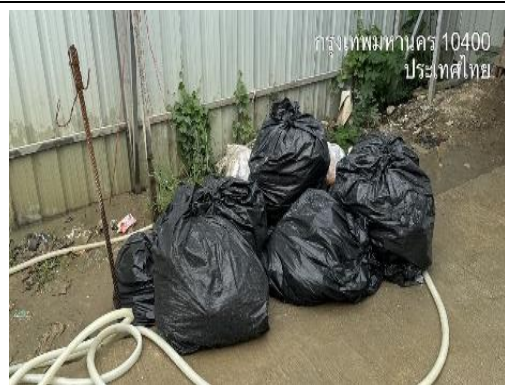
รูปที่ 29 คัดแยกขยะและเศษวัสดุ

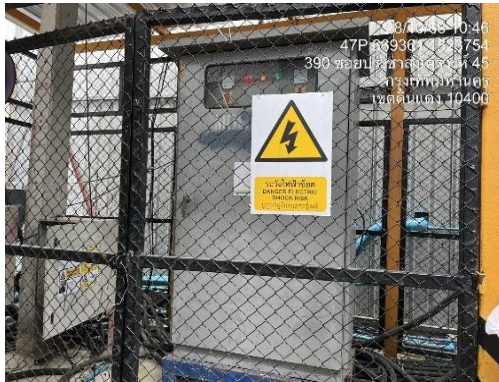
รูปที่ 30 หม้อแปลงชั่วคราว

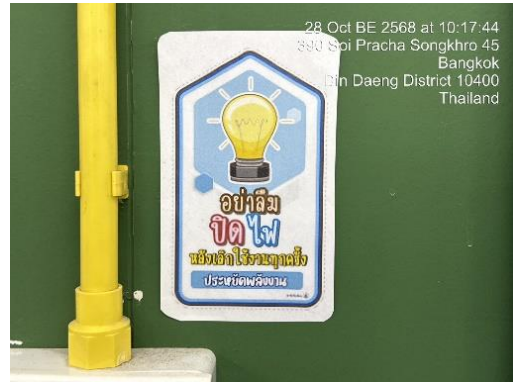
รูปที่ 31 ป้ายรณรงค์ประหยัดไฟ

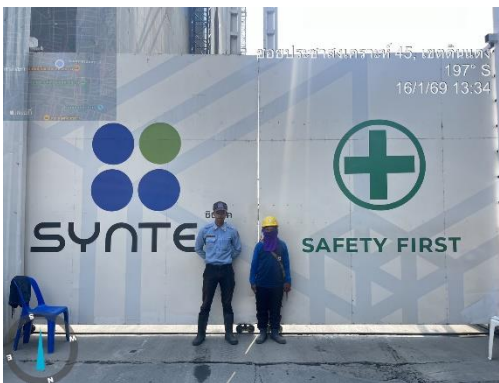
รูปที่ 32 เจ้าหน้าที่ดูแลการจราจร

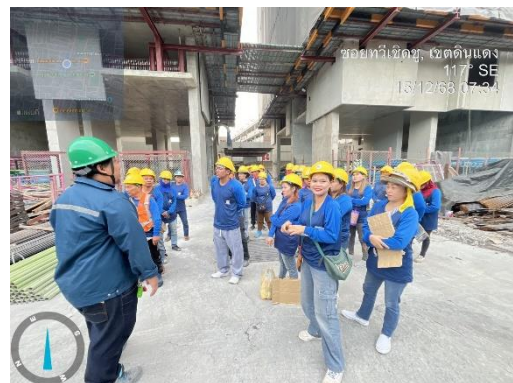
รูปที่ 33 ยูนิฟอร์มคนงาน

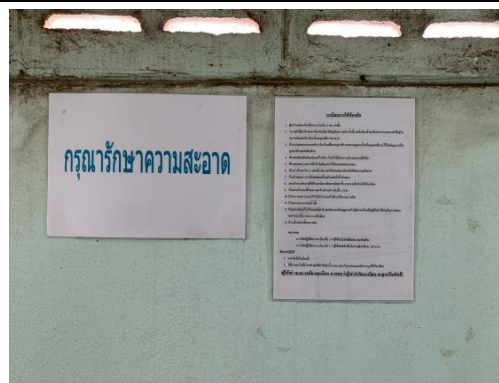
รูปที่ 34 กฎระเบียบบ้านพักคนงาน

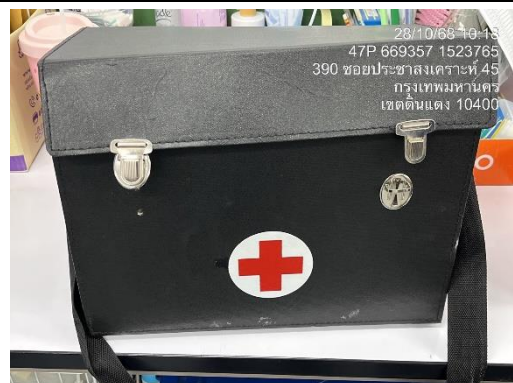
รูปที่ 35 กล่องปฐมพยาบาล

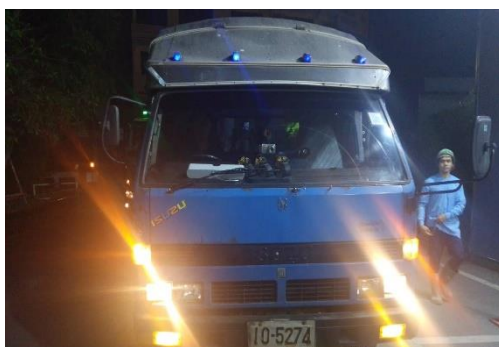
รูปที่ 36 รถรับส่งประจำโครงการ

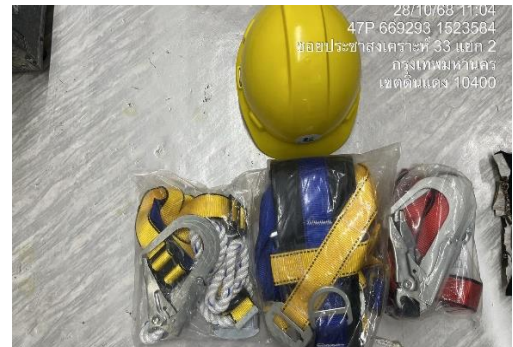
รูปที่ 37 อุปกรณ์ป้องกันอันตรายส่วนบุคคล

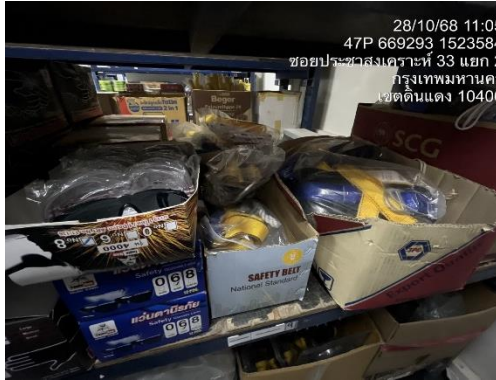
รูปที่ 37 (ต่อ) อุปกรณ์ป้องกันอันตรายส่วนบุคคล

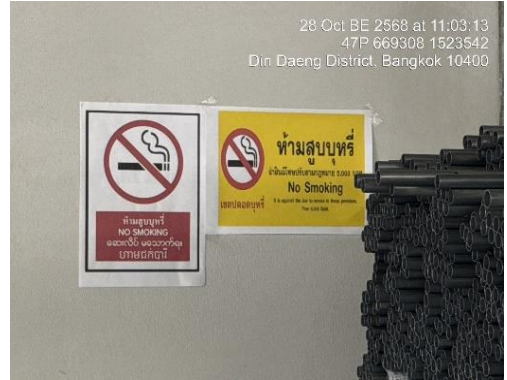
รูปที่ 38 ป้ายห้ามสูบบุหรี่

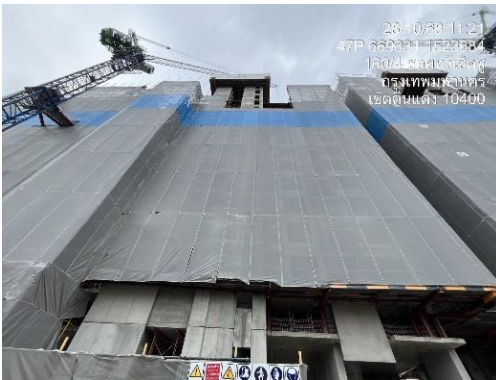
รูปที่ 39 ผ้าใบกันฝุ่น (Mesh sheet)

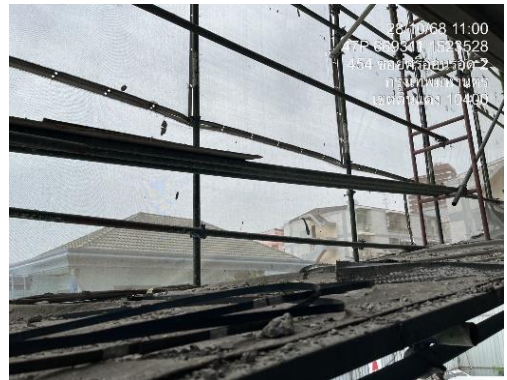
รูปที่ 40 ติดตั้งตะแกรงป้องกันวัสดุตกหล่น  
โดยรอบอาคาร

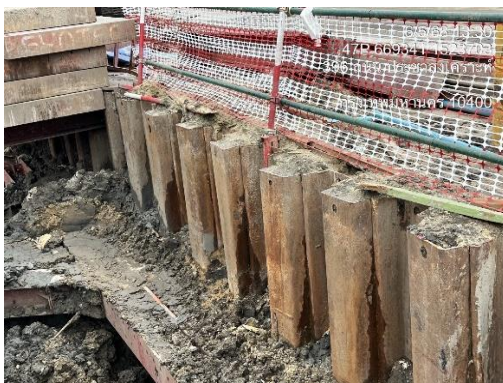
รูปที่ 41 Sheet Piles

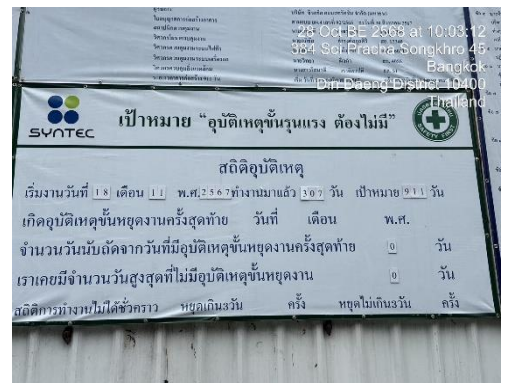
รูปที่ 42 ป้ายสถิติความปลอดภัย

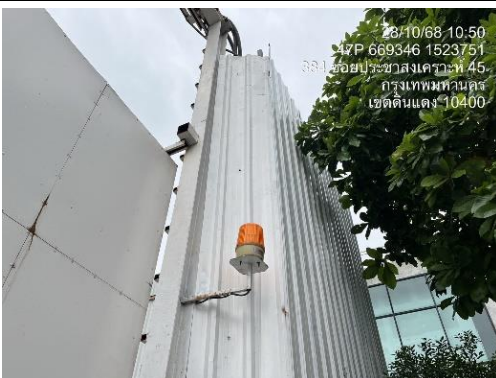
รูปที่ 43 ไฟกระพริบ

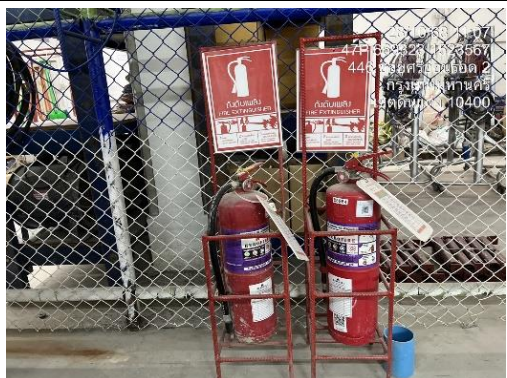
รูปที่ 44 ถังดับเพลิง

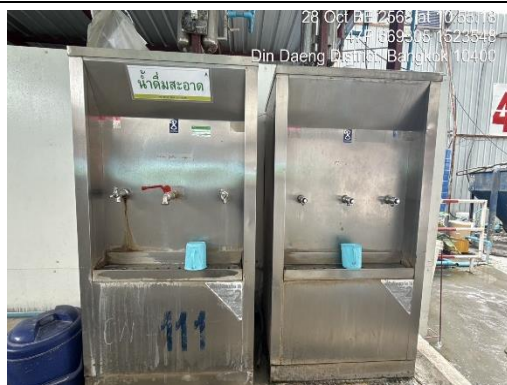
รูปที่ 45 น้ำดื่ม

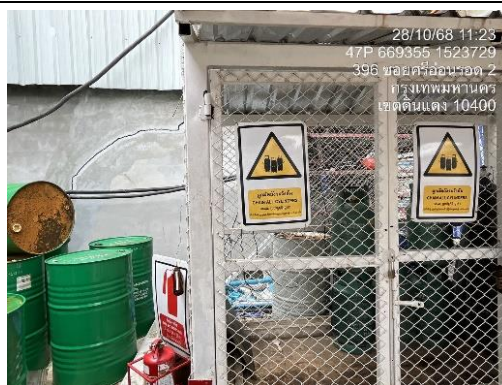
รูปที่ 46 สถานที่เก็บเชื้อเพลิงและวัสดุไฟฟ้า

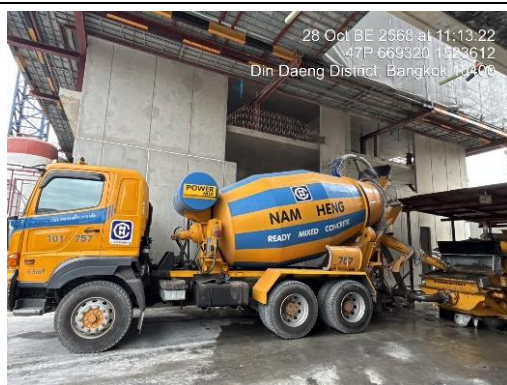
รูปที่ 47 รถผสมปูนสำเร็จรูป

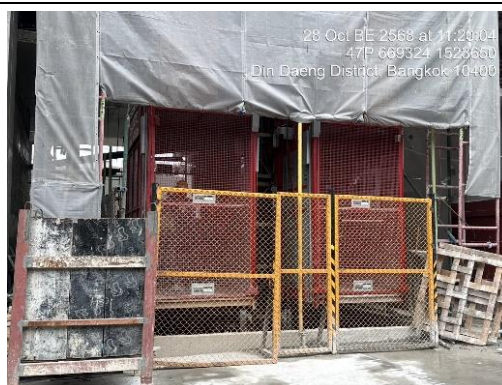
รูปที่ 48 ลิฟต์ขนส่ง

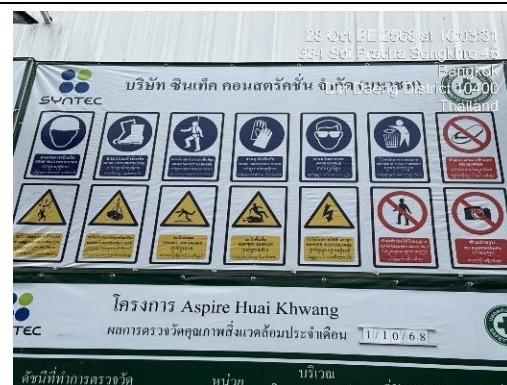
รูปที่ 49 ป้ายความปลอดภัย

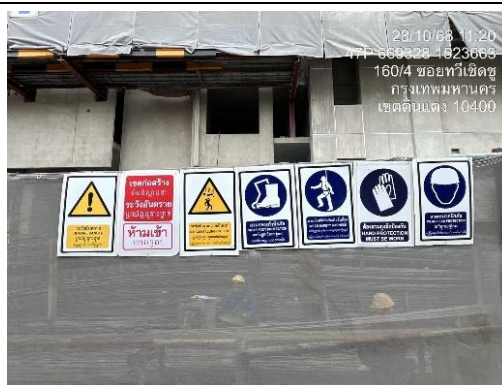
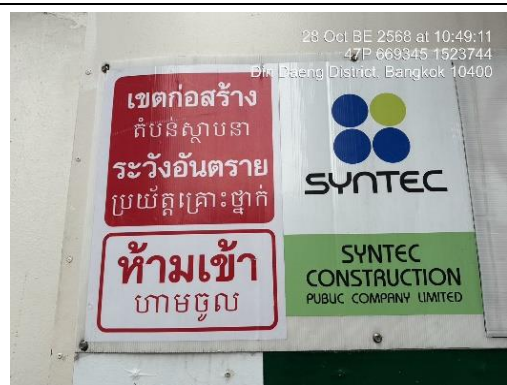
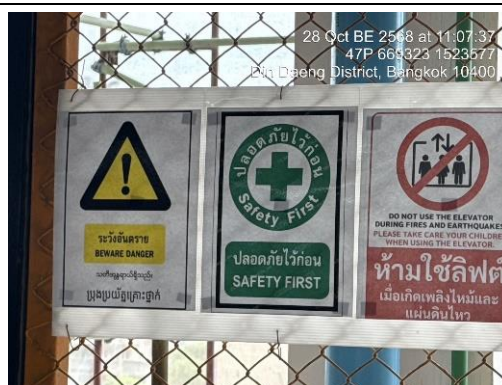
รูปที่ 49 (ต่อ) ป้ายความปลอดภัย

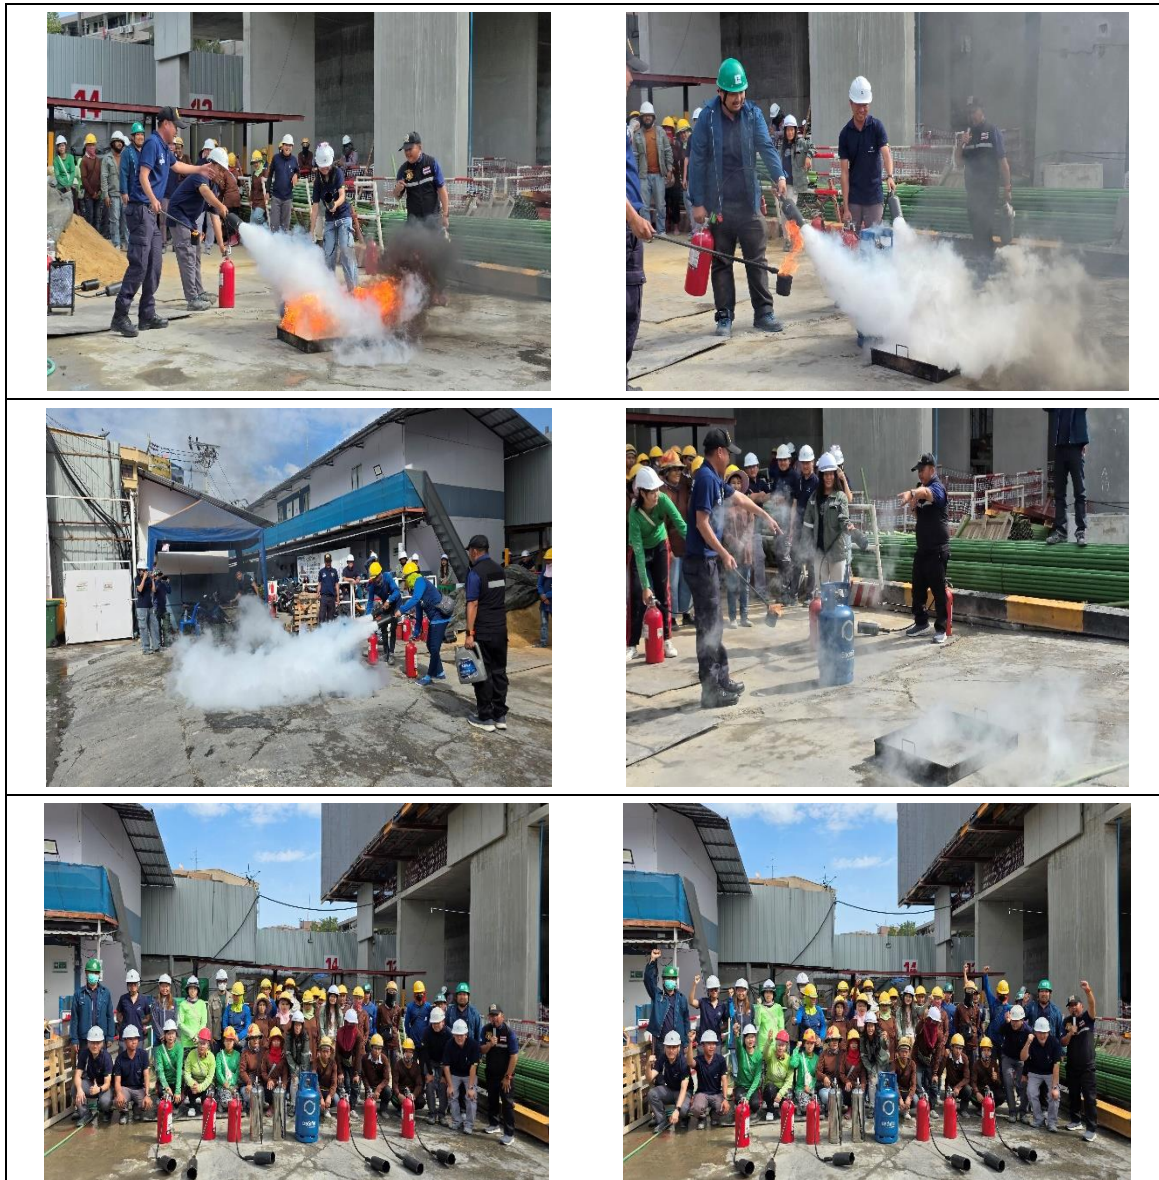
รูปที่ 57 อบรมและชักซ้อมแผนอพยพหนีไฟ

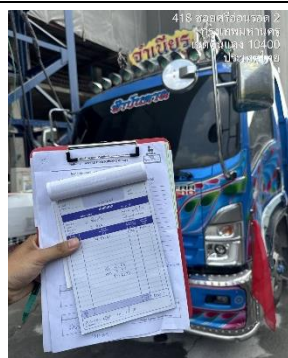
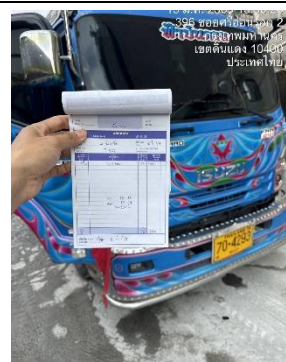
รูปที่ 58 เจ้าหน้าที่ขนขยะมูลฝอยและเศษวัสดุก่อสร้าง
