เอกสารสำรวจบ้านข้างเคียง

Title : ขอนำส่งรายงานสำรวจบ้านข้างเคียงของโครงการ Landmark @ grand station B

รายงานการสำรวจสภาพอาคารข้างเคียง

(ก่อนเริ่มงานโครงสร้าง)

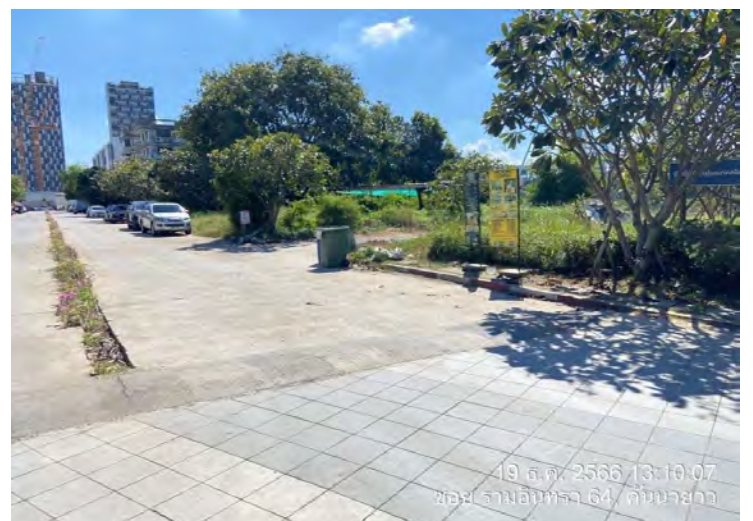
สภาพทั่วไปถนนซอย รามอินทรา 64

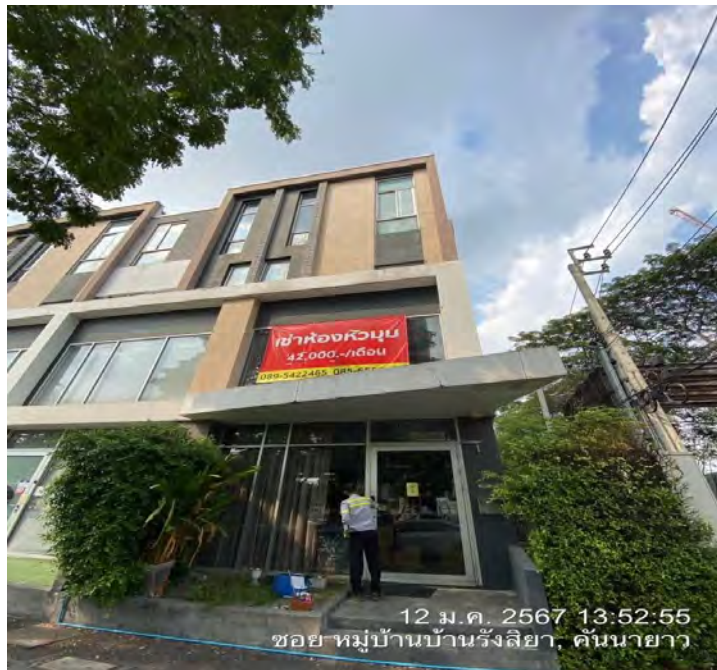
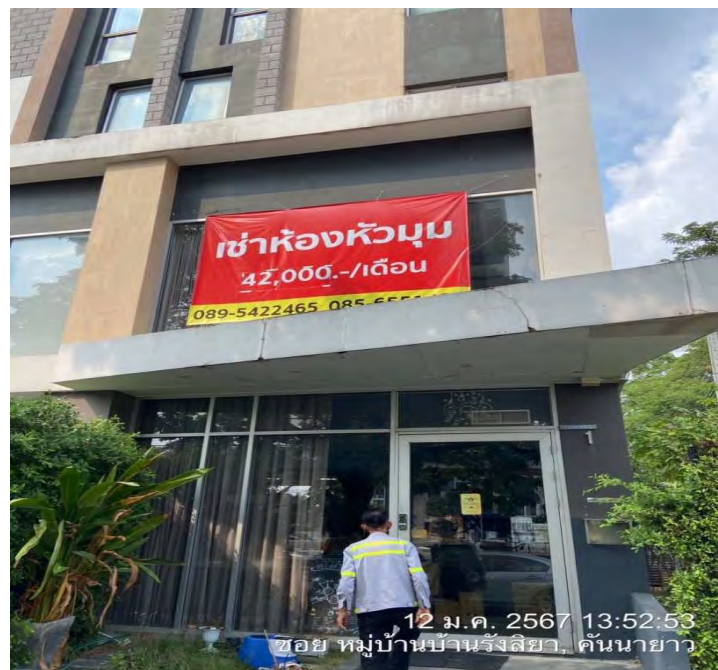
สภาพทั่วไปภายนอกอาคาร

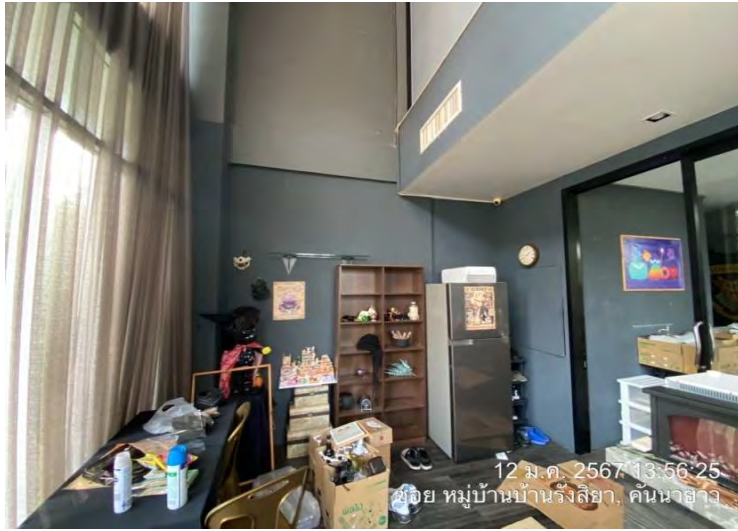
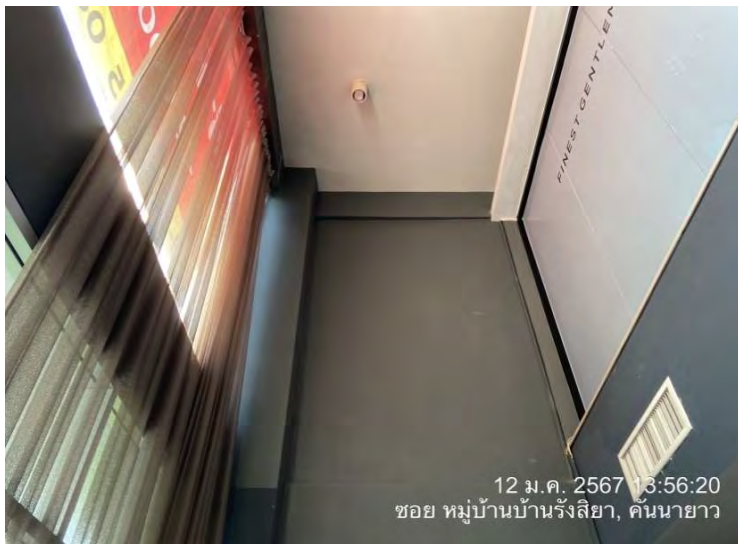
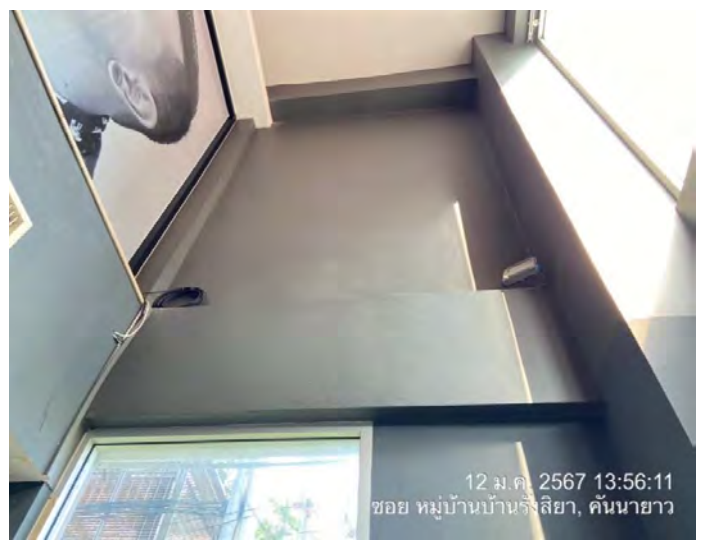
สภาพทั่วไปภายในอาคาร ชั้นที่ 1

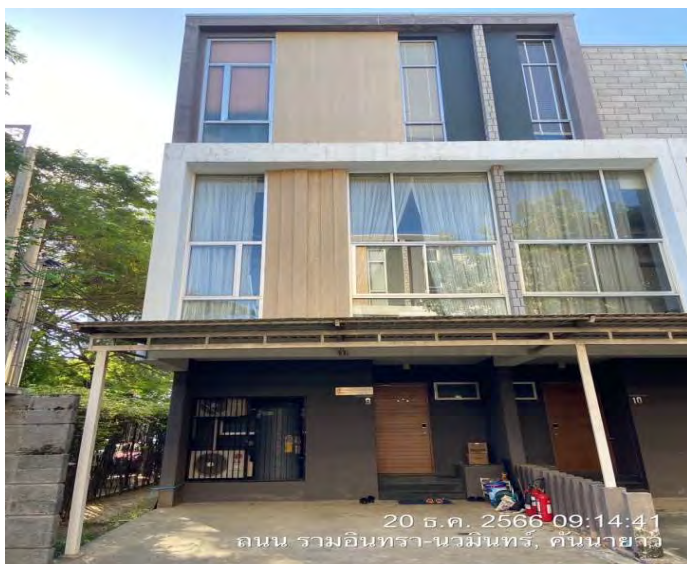
สภาพทั่วไปภายนอกอาคาร

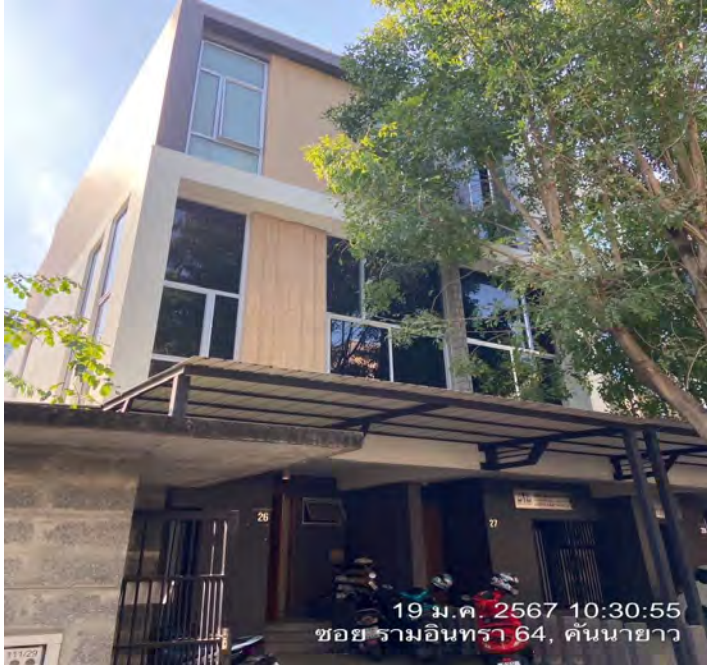
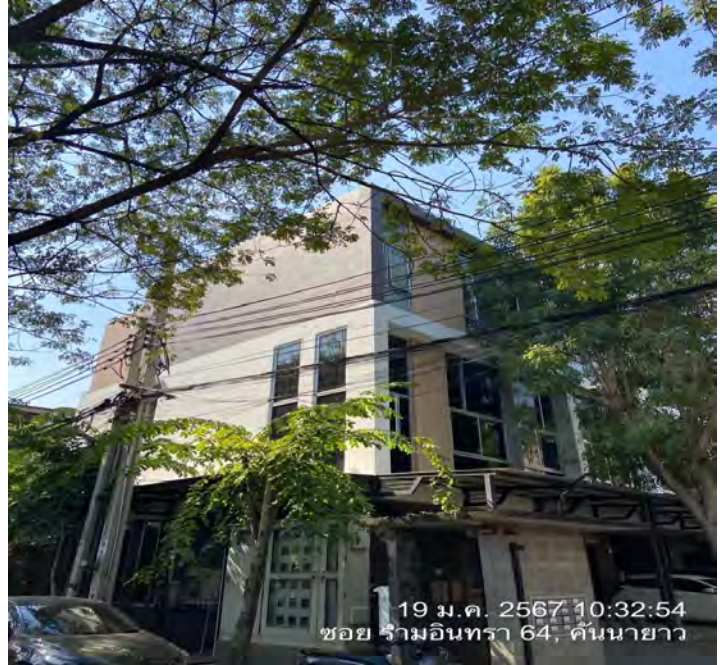
สภาพทั่วไปภายนอกอาคาร

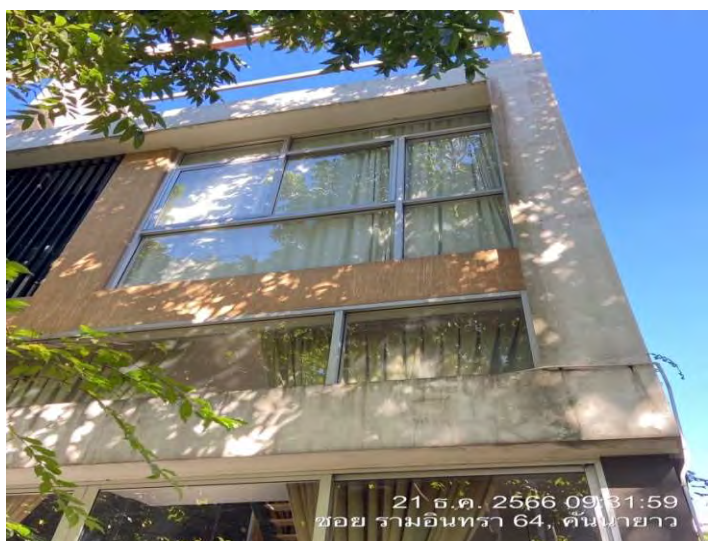
สภาพทั่วไปภายนอกอาคาร

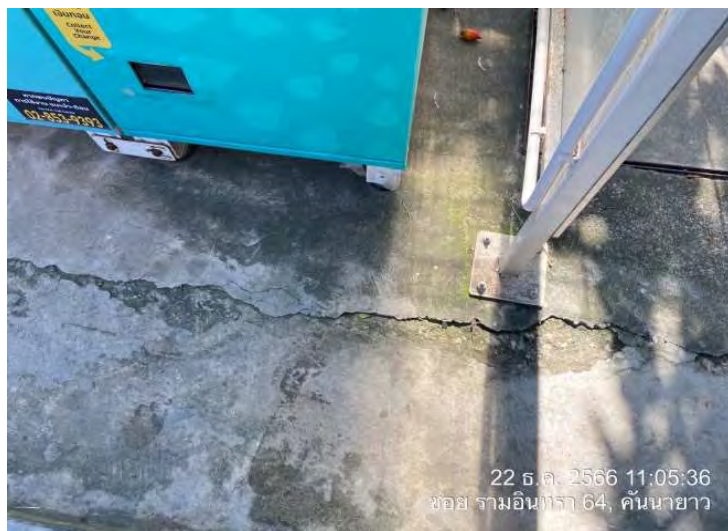
สภาพทั่วไปภายนอกอาคารที่ 1 บ้านเลขที่ 111/68-69
