# บทที่ 2 ผลการดำเนินการตามมาตรการป้องกันและแก้ไขผลกระทบสิ่งแวดล้อม

## 2.1 ผลการดำเนินการตามมาตรการป้องกันและแก้ไขผลกระทบสิ่งแวดล้อมทั่วไป

ตารางที่ 2.1-1 ผลการดำเนินการตามมาตรการป้องกันและแก้ไขผลกระทบสิ่งแวดล้อมทั่วไป

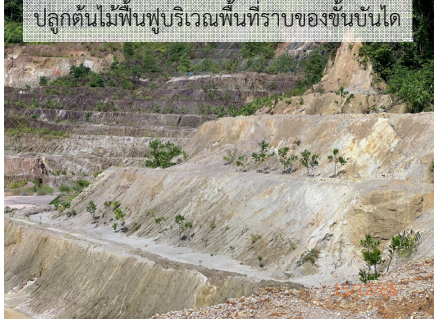
<p>ปลูกต้นไม้ฟื้นฟูบริเวณพื้นที่ราบของชั้นบันได</p>

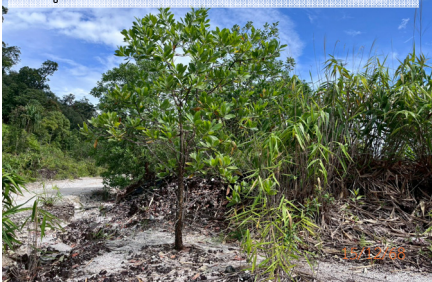
<p>2) ให้กันเขตไม่ทำเหมืองเข้าใกล้ทางน้ำห้วยบางตาสาม ห้วยเหมืองสูง ห้วยบางพง ห้วยเหมืองโตน ห้วยไม่มีชื้อ (แป๊ะลั่น) ห้วยหินขาว และถนนสายหาดส้มแป้น-ทุ่งคา เป็นระยะทาง 50 ม. และใช้แนวเขตระยะ 50 ม. ดังกล่าวเป็นแนวกันชนระหว่างขอบเขตพื้นที่ทำเหมืองกับทางน้ำ โดยรักษาสภาพป่าไม้และพืชคลุมดินให้คงอยู่ในสภาพเดิมมากที่สุด</p>	<p>- โครงการได้ทำการเว้นแนวเขตไม่ทำเหมืองในระยะ 50 ม. จากห้วยบางตาสาม ห้วยเหมืองสูง ห้วยบางพง ห้วยเหมืองโตน ห้วยไม่มีชื้อ (แป๊ะลั่น) ห้วยหินขาว และถนนสายหาดส้มแป้น-ทุ่งคา พร้อมทั้งรักษาสภาพป่าไม้เดิมและพืชคลุมดินให้คงอยู่ในสภาพเดิมมากที่สุด</p>	<p>- ไม่มี</p>	<p>แนวเขตไม่ทำเหมืองในระยะ 50 ม. จากห้วยบางตาสาม</p>
