บทที่ 3 ผลการปฏิบัติตามมาตรการฯ

3.1 ผลการปฏิบัติตามมาตรการป้องกันและแก้ไขผลกระทบสิ่งแวดล้อม

ผลการดำเนินการตามมาตรการป้องกันและแก้ไขผลกระทบสิ่งแวดล้อม ระยะดำเนินการ โครงการ โรงแรมแข่งกรี-ลา โฮเต็ล เชียงใหม่ ส่วนขยาย ระหว่างเดือน กรกฎาคม - ธันวาคม 2568 มีรายละเอียดผลการปฏิบัติตามมาตรการที่กำหนดไว้ในรายงานการวิเคราะห์ผลกระทบสิ่งแวดล้อมแสดงดังรูปที่ 3-1 ถึง รูปที่ 3-22 และตารางที่ 3-1

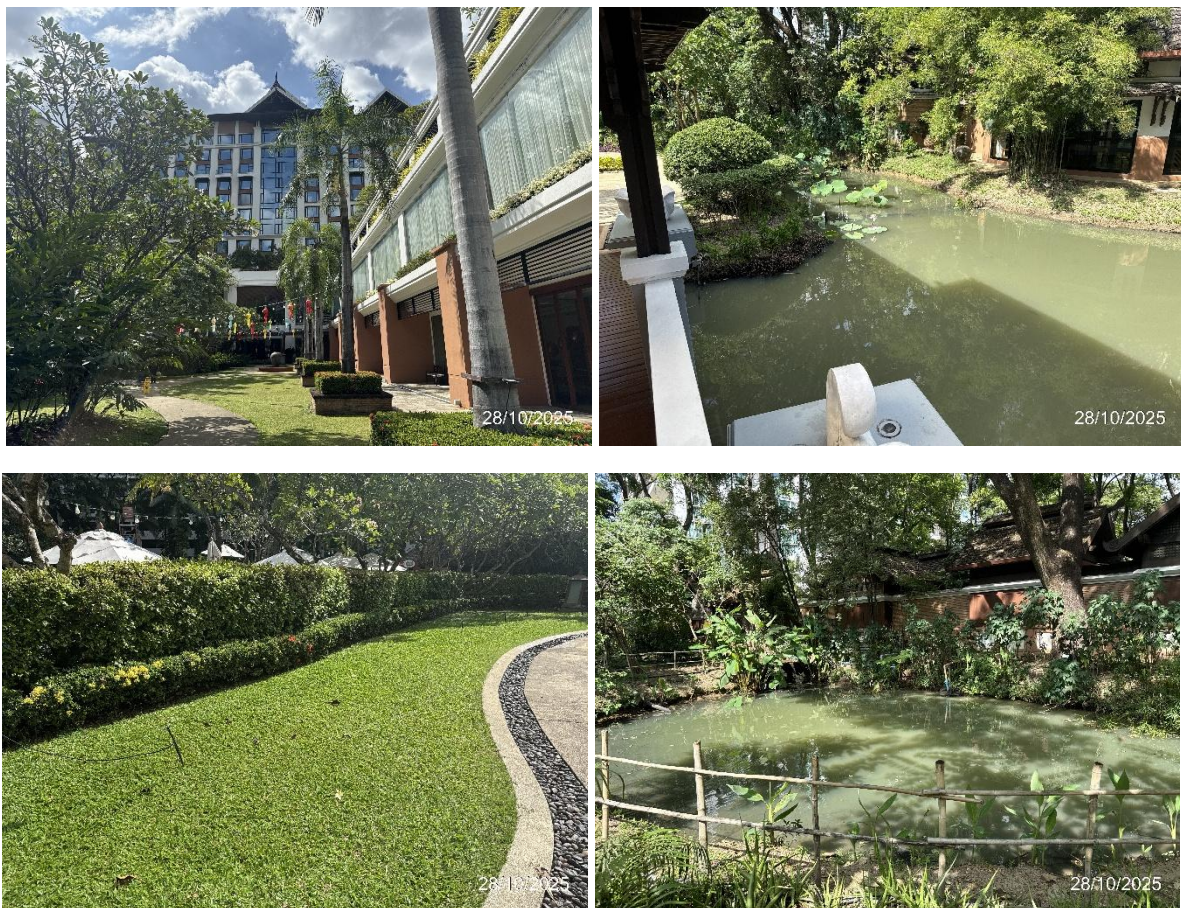
รูปที่ 3-1 พื้นที่สีเขียวภายในโครงการ

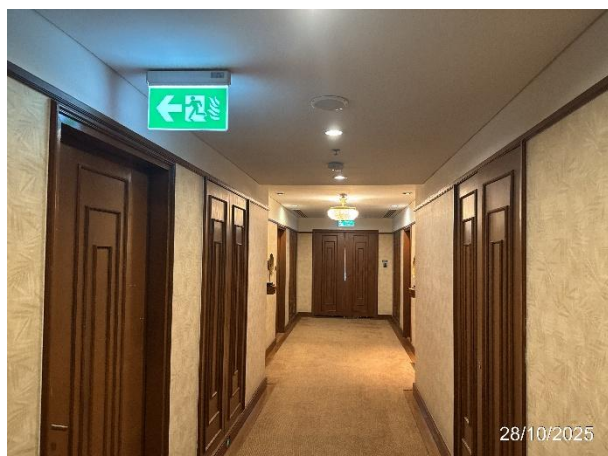
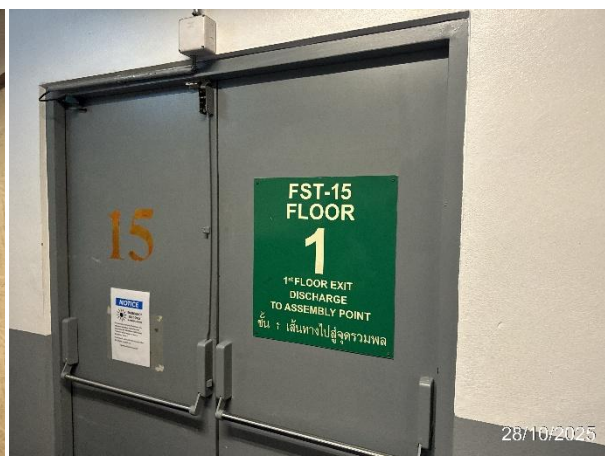
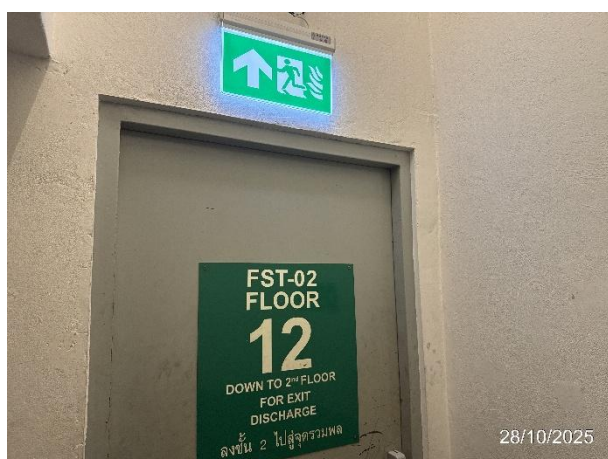
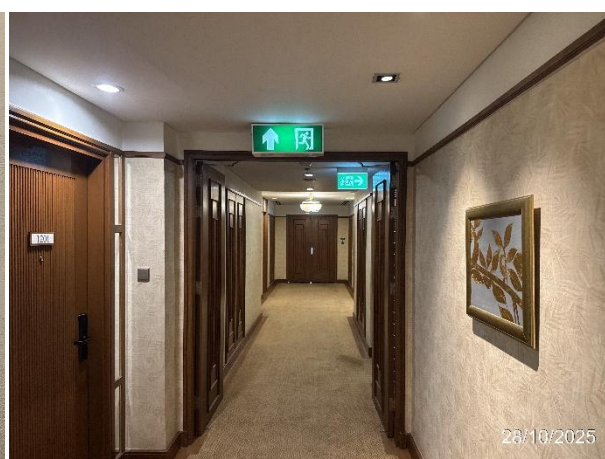
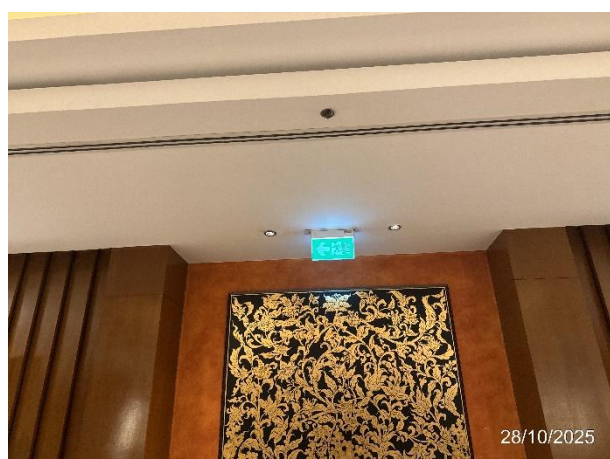
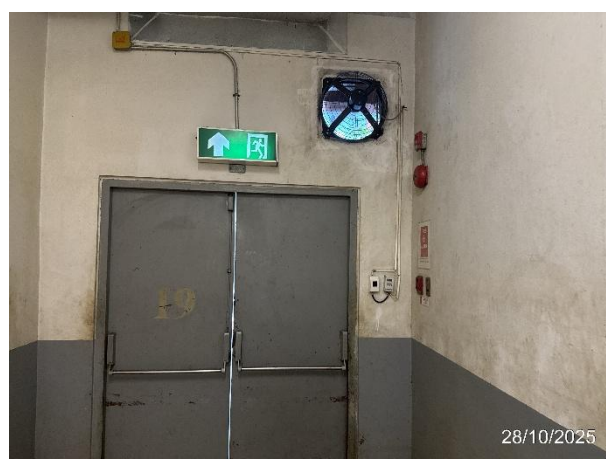
รูปที่ 3-2 ทางหนีไฟ ประตุนิไฟ ป้ายบอกทางหนีไฟ ทางออก

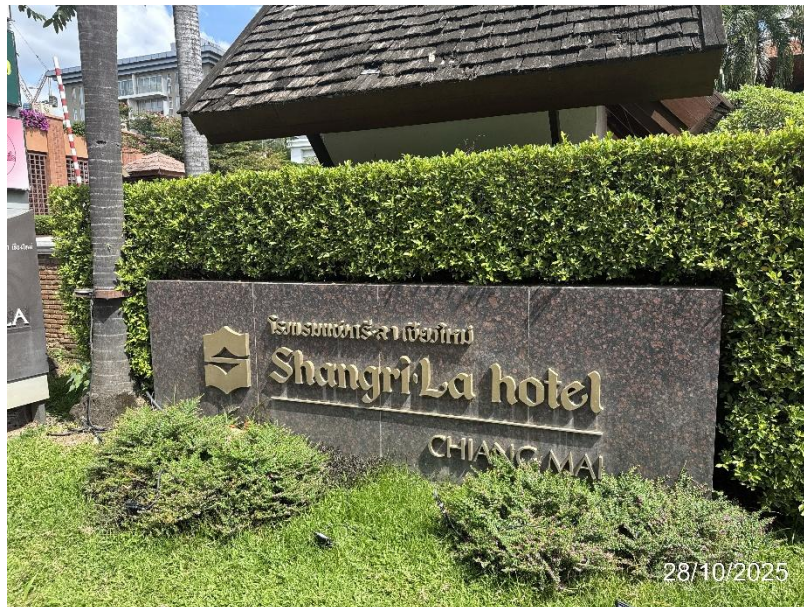
รูปที่ 3-3 ป้ายชื่อโครงการ

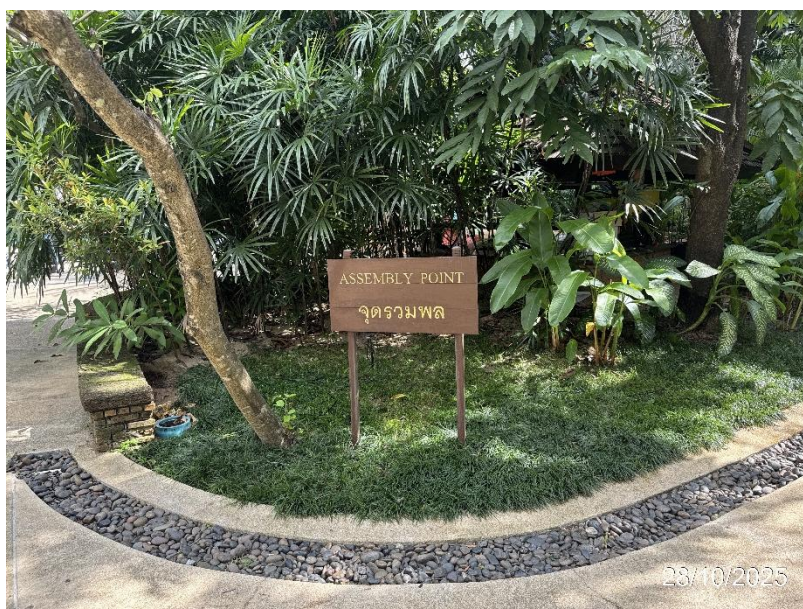
รูปที่ 3-4 จุดรวมพล

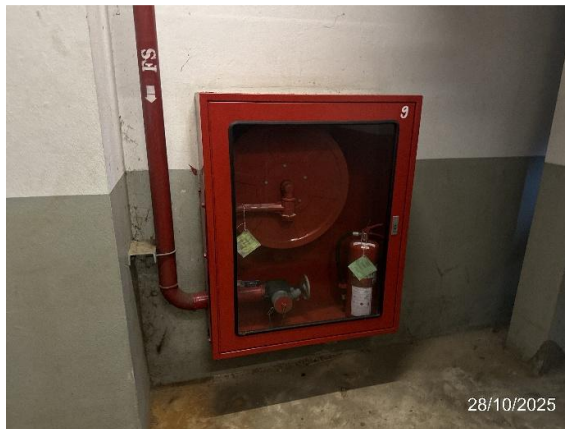
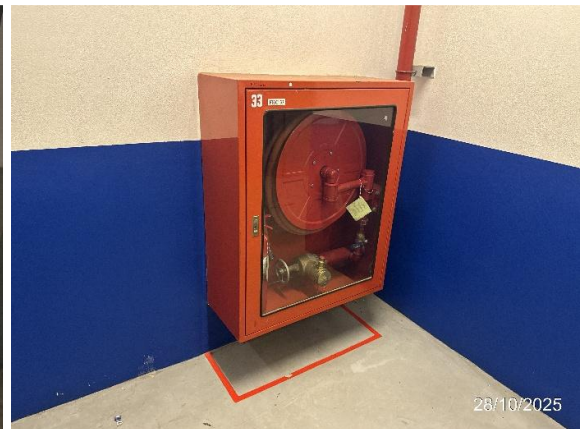
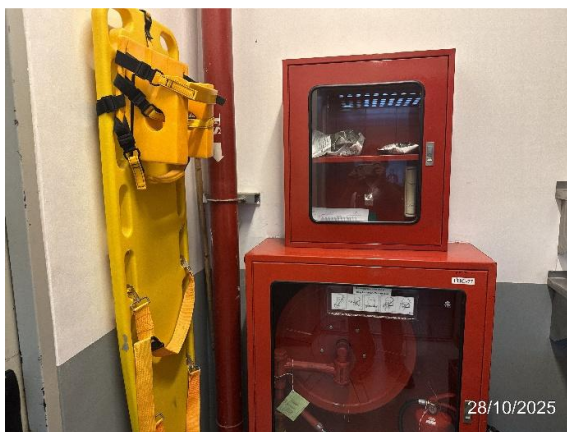
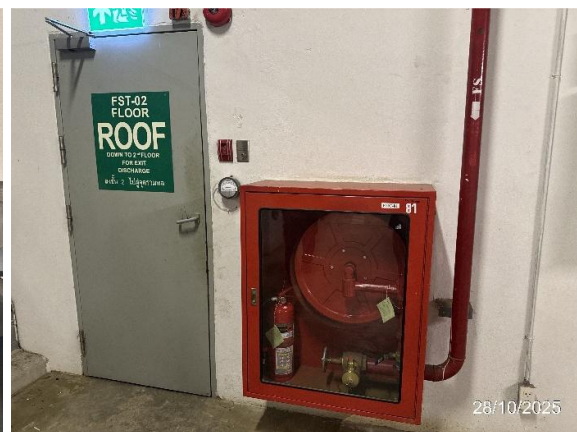
รูปที่ 3-5 การติดตั้งระบบแจ้งเหตุเพลิงไหม้ ตู้ดับเพลิงและอุปกรณ์ดับเพลิง

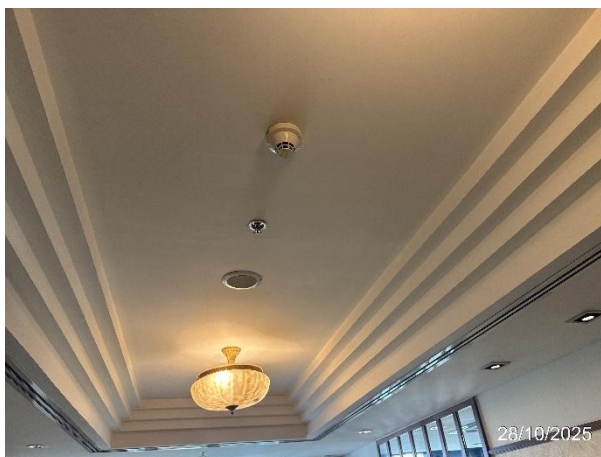
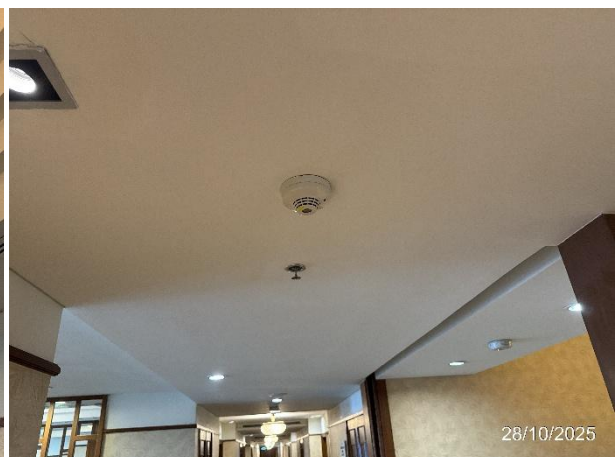
รูปที่ 3-6 อุปกรณ์ตรวจจับควันไฟ

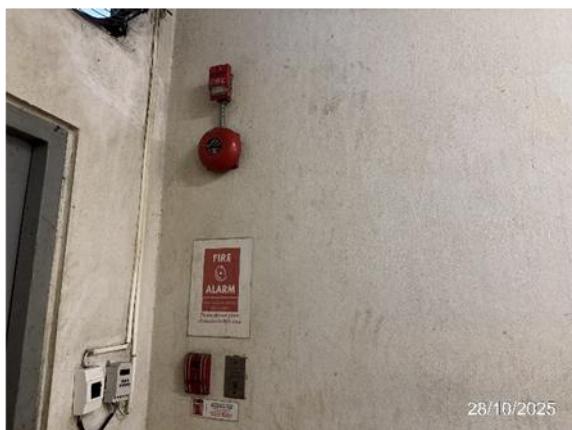
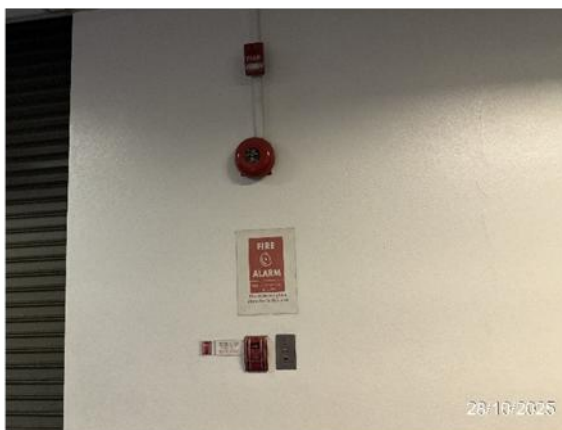
รูปที่ 3-7 อุปกรณ์แจ้งเหตุที่ใช้มือ

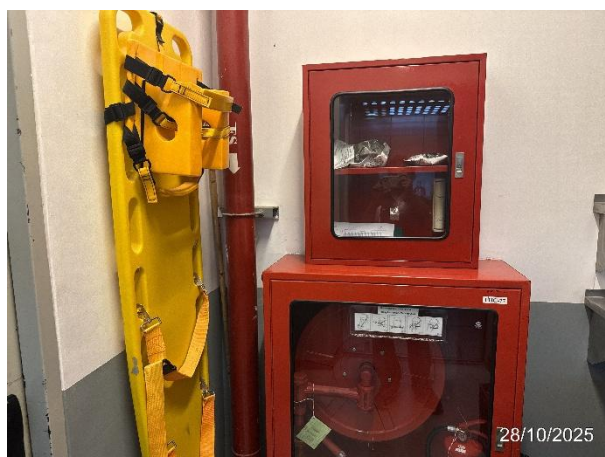
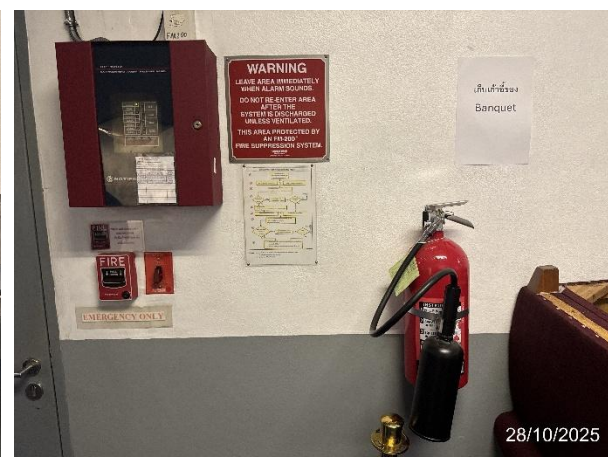
รูปที่ 3-8 อุปกรณ์ดับเพลิงและเครื่องดับเพลิงแบบมือถือ

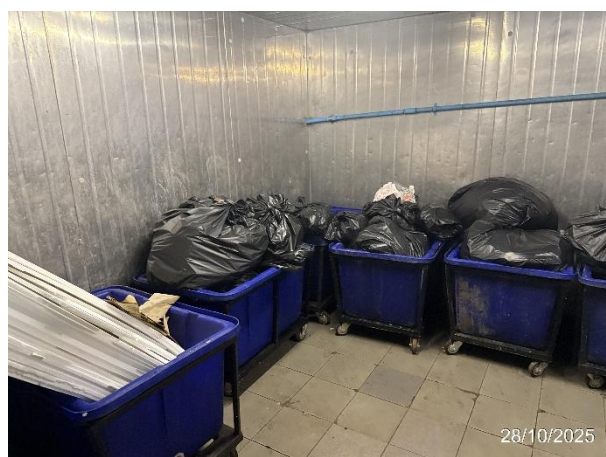
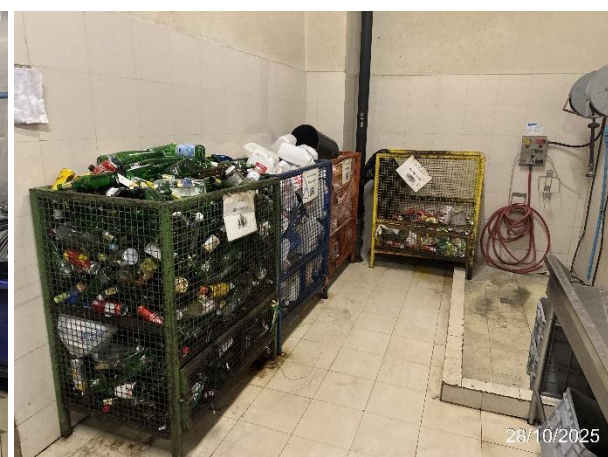
รูปที่ 3-9 ห้องพักขยะมูลฝอย

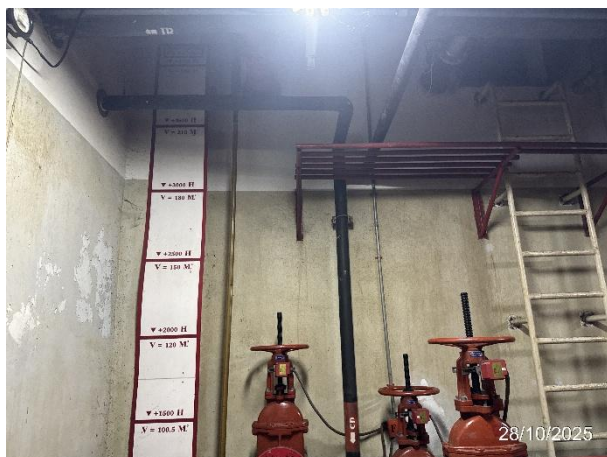
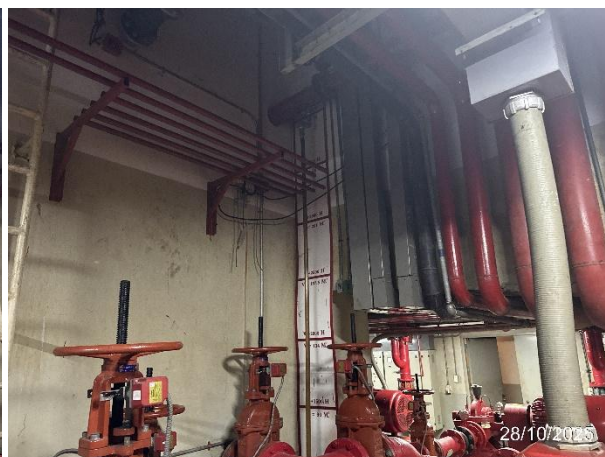
รูปที่ 3-10 ถังเก็บน้ำสำรอง เพื่อใช้เฉพาะในการดับเพลิง

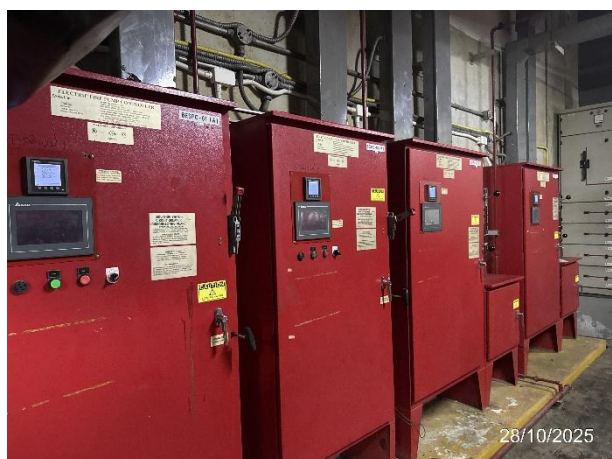
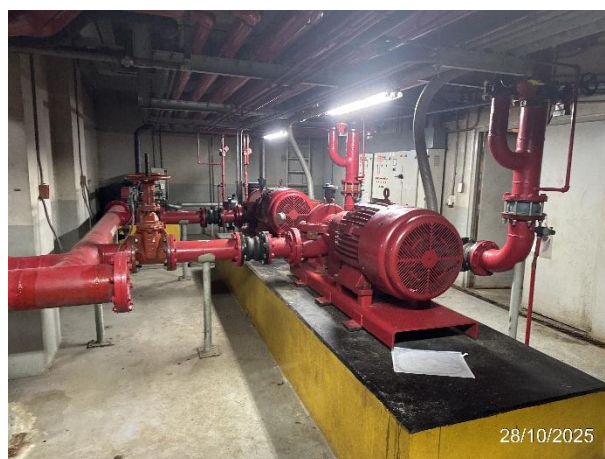
รูปที่ 3-11 เครื่องสูบน้ำดับเพลิง

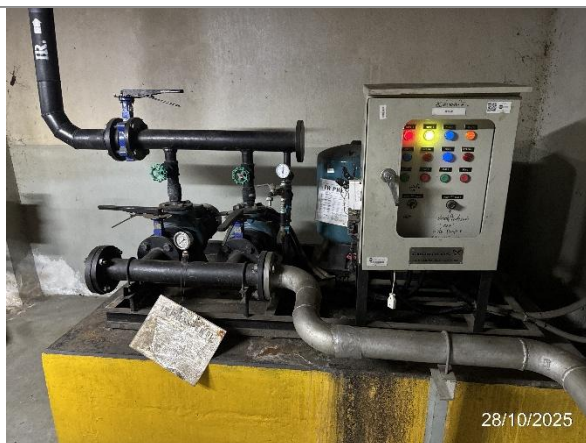
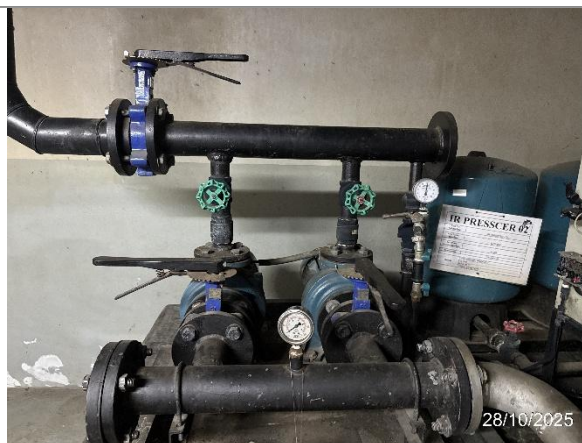
รูปที่ 3-12 เครื่องสูบน้ำหมุนเวียนกลับมาใช้ใหม่และถังเก็บน้ำหมุนเวียนกลับมาใช้ใหม่

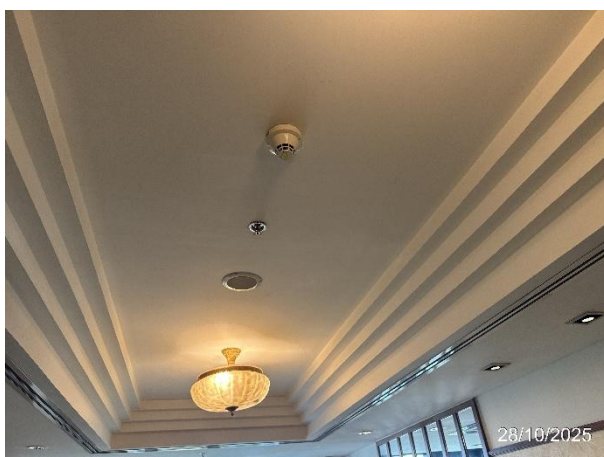
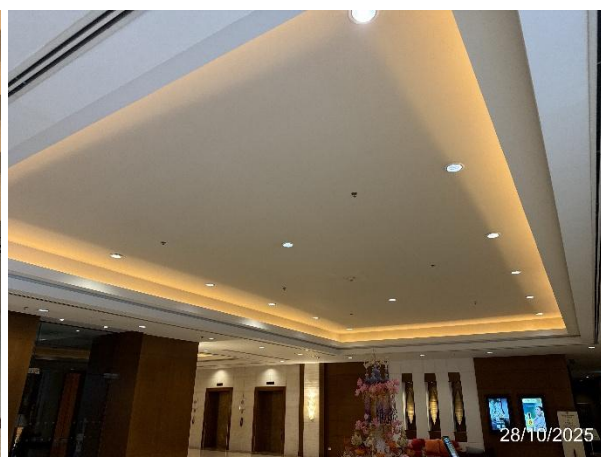
รูปที่ 3-13 ระบบดับเพลิงอัตโนมัติ SPRINKLE SYSTEM

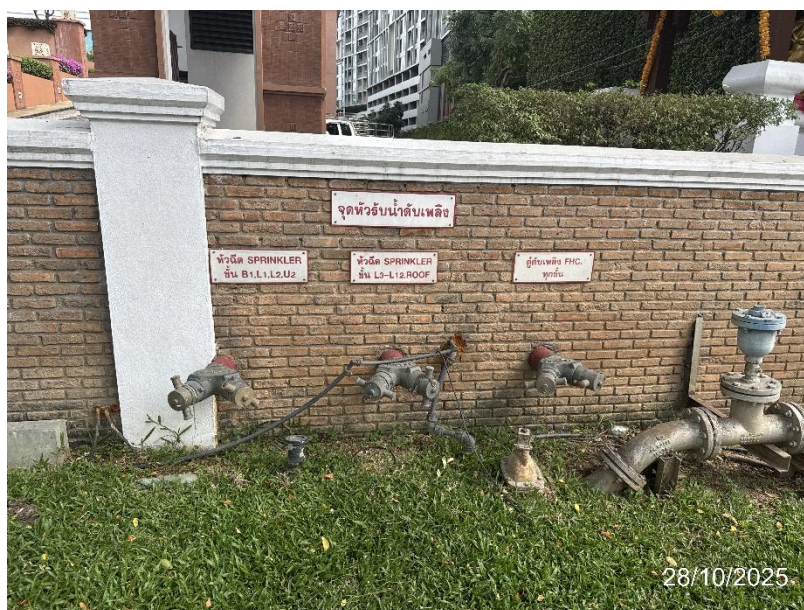
รูปที่ 3-14 หัวรับน้ำดับเพลิงชนิดเชื่อมต่อสวมเร็วติดตั้งภายนอกอาคาร

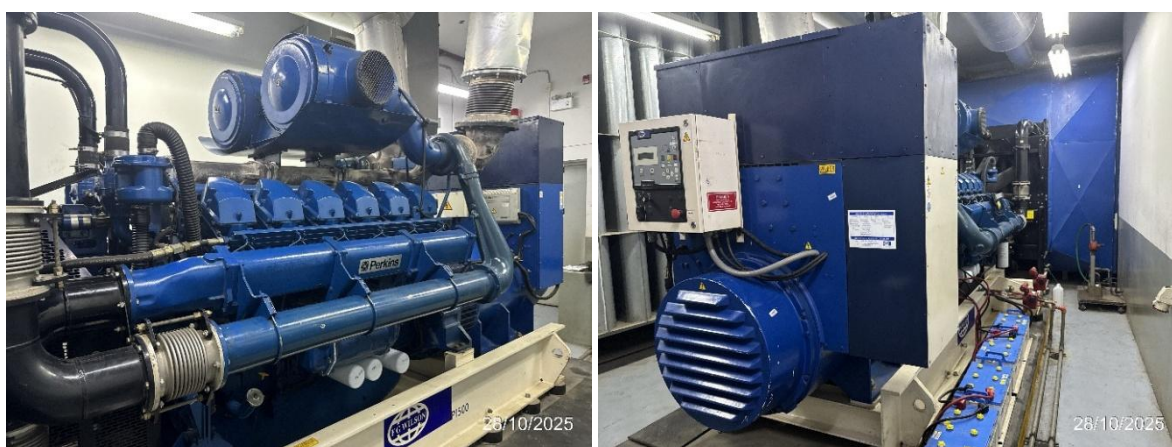
รูปที่ 3-15 เครื่องยนต์ผลิตไฟฟ้าสำรองใช้ดีเซล ขนาด 1,200 kW

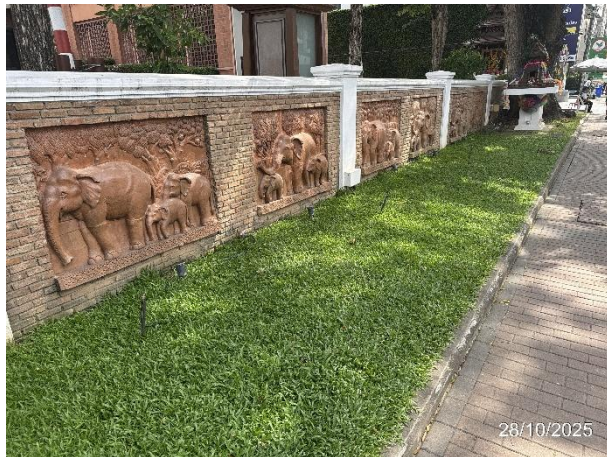
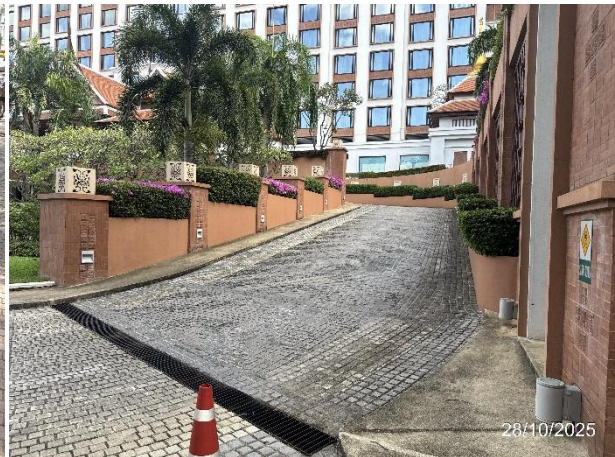
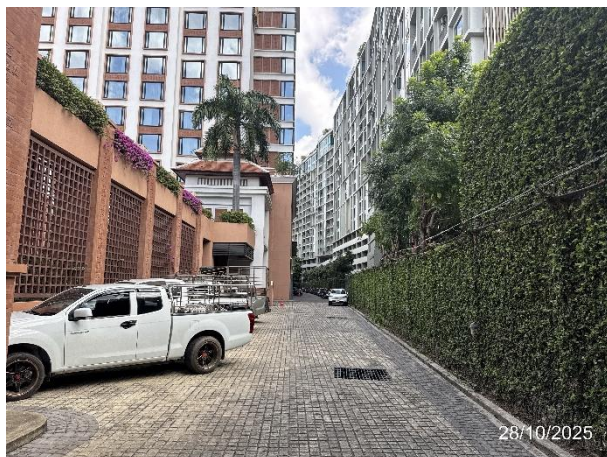
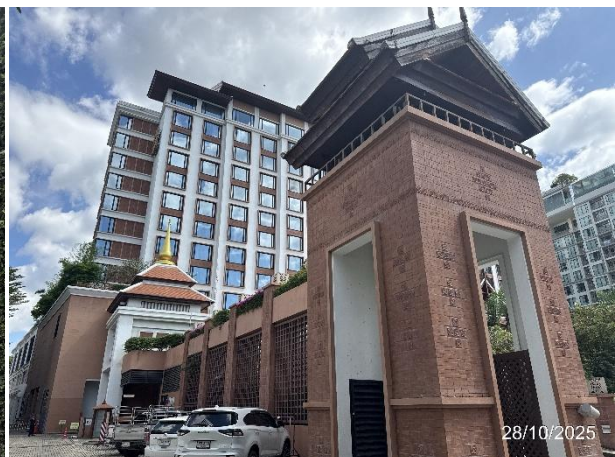
รูปที่ 3-16 ทางเข้า-ออกโครงการและพื้นที่บริเวณรอบอาคาร

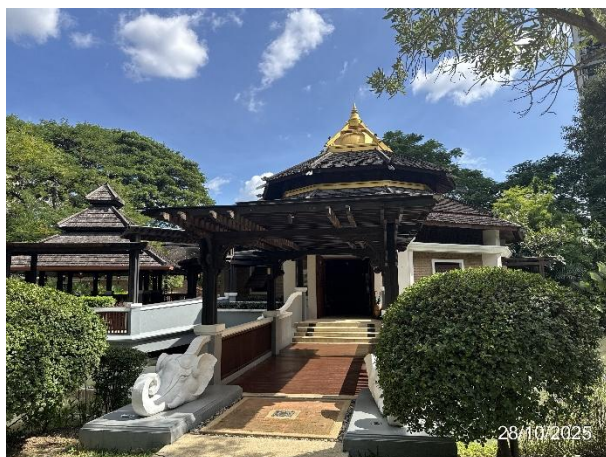
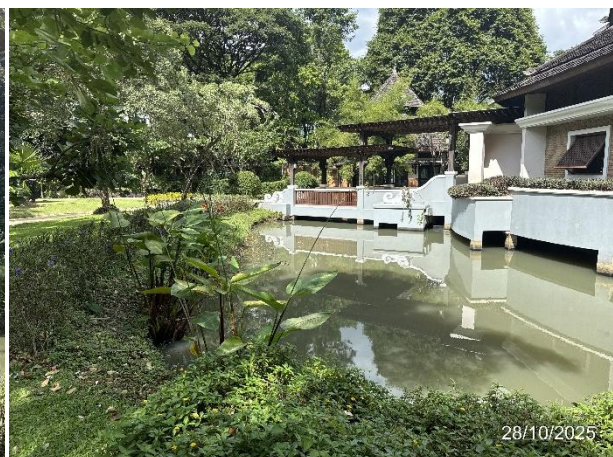
รูปที่ 3-17 อาคารสปา

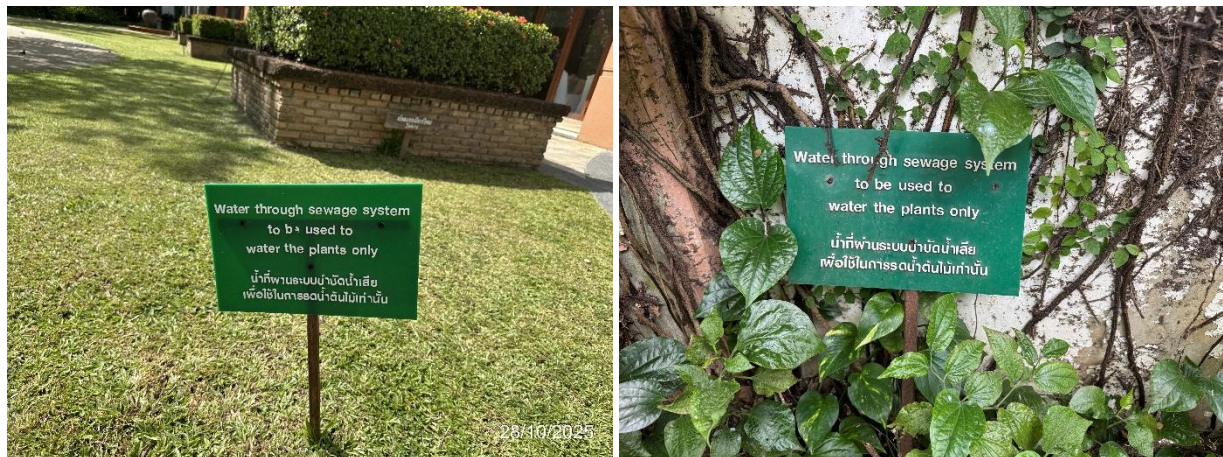
รูปที่ 3-18 การติดตั้งป้ายบริเวณหัวจ่ายน้ำผ่านระบบบำบัดน้ำเสียสำหรับรดน้ำต้นไม้

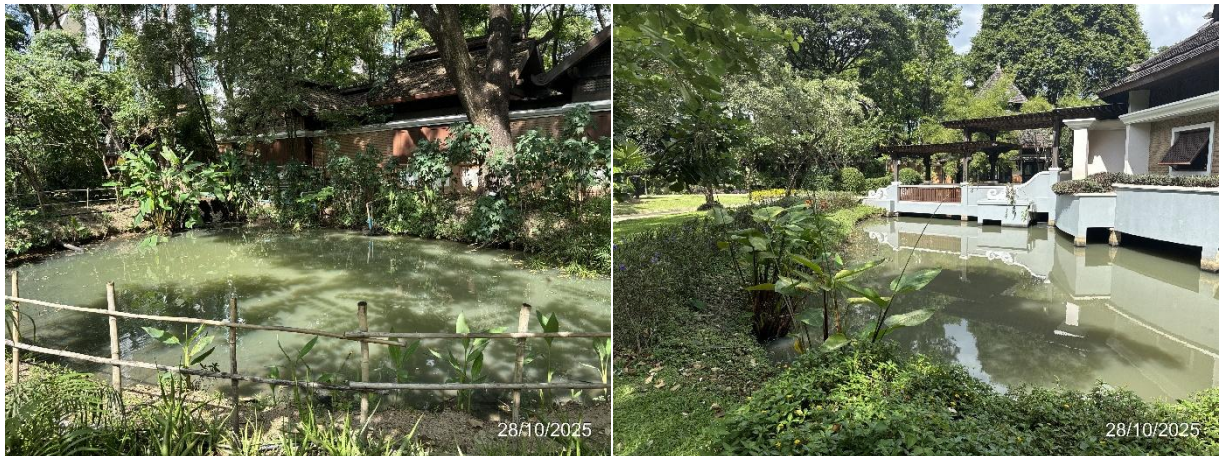
รูปที่ 3-19 ลำเหมืองภายในโครงการ

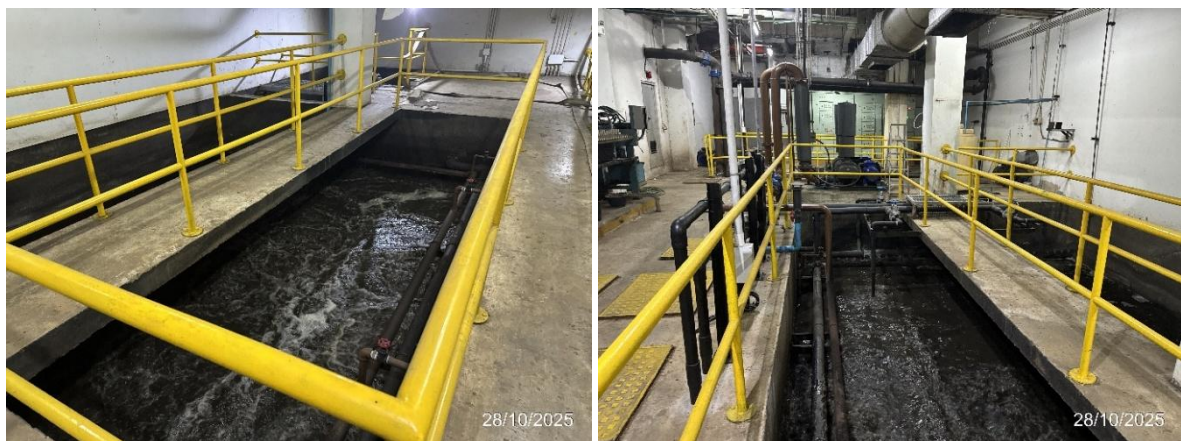
รูปที่ 3-20 ระบบบำบัดน้ำเสีย

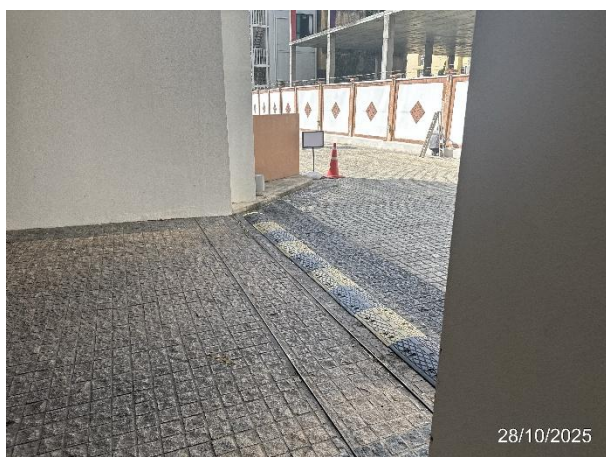
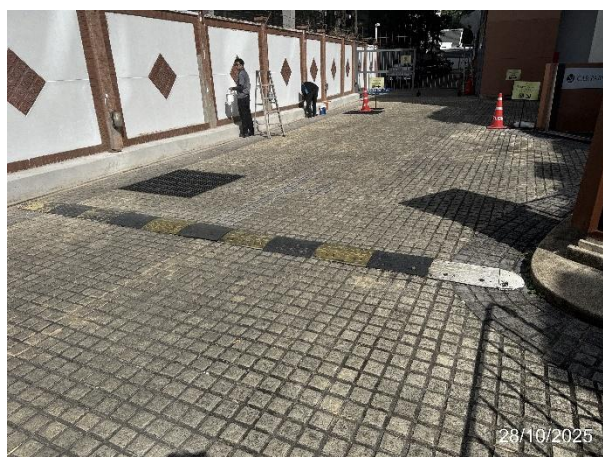
รูปที่ 3-21 อุปกรณ์ชะลอความเร็วของรถในโครงการ

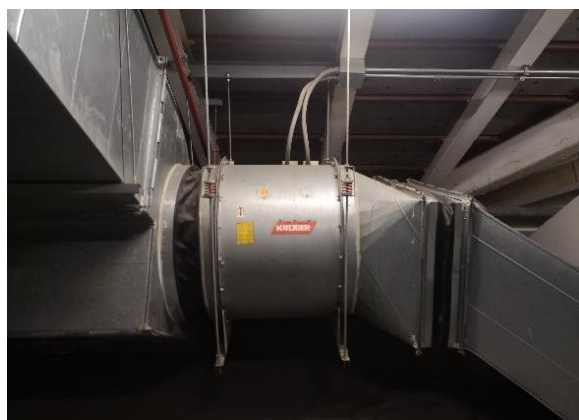
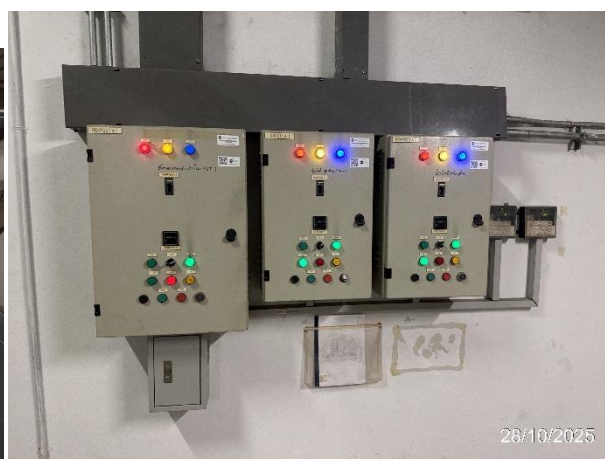
รูปที่ 3-22 ระบบระบายอากาศสำหรับบันไดหนีไฟและลิฟต์ดับเพลิง
